ผลการปฏิบัติตามมาตรการป้องกัน
และแก้ไขผลกระทบสิ่งแวดล้อม
และมาตรการติดตามตรวจสอบ
ผลกระทบสิ่งแวดล้อม

2.1 มาตรการป้องกันและแก้ไขผลกระทบสิ่งแวดล้อม

ผลการตรวจสอบการปฏิบัติตามมาตรการป้องกันและแก้ไขผลกระทบสิ่งแวดล้อม ตามที่ระบุไว้ในหนังสือแจ้งผลการพิจารณารายงานการวิเคราะห์ผลกระทบสิ่งแวดล้อม โครงการเหมืองแร่หินอุตสาหกรรมชนิดหินปูน เพื่ออุตสาหกรรมก่อสร้าง คำขอประทานบัตรที่ 1/2558 ของบริษัท เขาบ่อคอนสตรัคชั่น จำกัด ตั้งอยู่ที่ตำบลบางเตย อำเภอเมืองพิจิตร จังหวัดพิจิตร ตามหนังสือที่ ทส 1009.2/2727 ลงวันที่ 7 มีนาคม 2560 และผลการพิจารณาการขออนุญาตเปลี่ยนแปลงแผนผังโครงการบางส่วน ตามหนังสือที่ อก 0506/ป (1) 197 ลงวันที่ 10 กันยายน 2562 ปัจจุบันคำขอฯ ดังกล่าวได้รับอนุญาตเป็นประทานบัตรที่ 23452/16362 ซึ่งรายละเอียดผลการปฏิบัติตามมาตรการฯ แสดงดังตารางที่ 2-1 ถึงตารางที่ 2-3

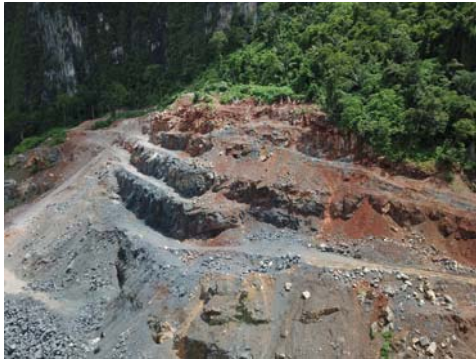
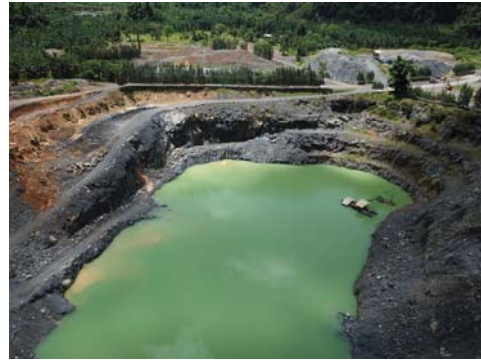
(1) พื้นที่หน้าเหมืองปัจจุบันบริเวณเนินเขา

(1) พื้นที่หน้าเหมืองปัจจุบันบริเวณบ่อเหมือง

เงื่อนไขตามมาตรการ	ผลการปฏิบัติตามมาตรการ	ปัญหา อุปสรรค	
		มี/แนวทางแก้ไข	ไม่มี
1) สภาพภูมิประเทศ 1. ให้เปิดหน้าเหมืองในลักษณะขั้นบันได โดยมีความสูงของขั้นบันไดประมาณ 10 เมตร มีความกว้างของแต่ละขั้นบันไดประมาณ 7 เมตร และความลาดชันรวมไม่เกิน 45 องศา รวมทั้งต้องตรวจสอบเสถียรภาพของหน้าเหมืองขั้นบันไดให้อยู่ในสภาพที่ปลอดภัย	- ปัจจุบันโครงการได้เปิดทำเหมืองใน 2 บริเวณ คือ บริเวณที่เป็นยอดเขาด้านทิศตะวันตกและทิศตะวันออก และบริเวณที่เป็นบ่อเหมือง โดยหน้าเหมืองบริเวณบ่อเหมืองมีลักษณะเป็นขั้นบันไดตามที่เงื่อนไขกำหนด ส่วนหน้าเหมืองบริเวณยอดเขากำลังพัฒนาให้เป็นขั้นบันได แสดงดังรูปที่ 2-1 (1)		✓

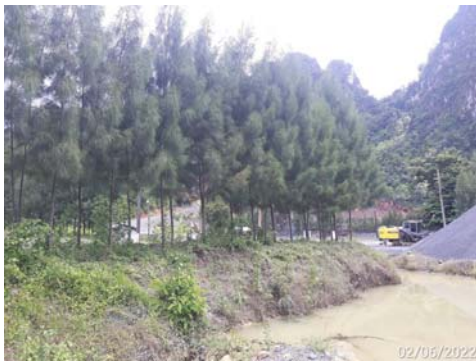
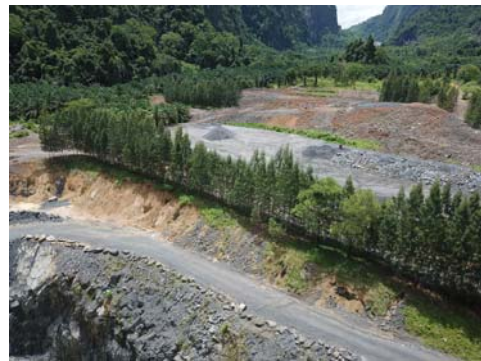
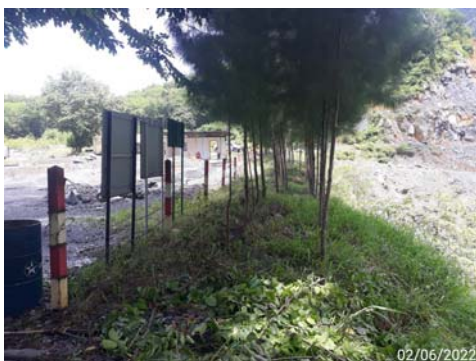
(2) แนวสนประดิพัทธ์บริเวณคันทำนบดิน

(2) ปลูกไม้ที่ปลูกไว้บริเวณขอบบ่อเหมืองป้องกันการพังทลาย

2. ให้กำหนดขอบเขตพื้นที่ที่มีความเหมาะสมต่อการใช้งานเว้นเขตไม่ทำเหมืองในระยะ 10 เมตร รอบพื้นที่โครงการและให้จัดสร้างคันทำนบดินขนาดฐานกว้างประมาณ 4 เมตร สูงประมาณ 2 เมตร สันด้านบนกว้างประมาณ 2 เมตร และปลูกต้นไม้จำนวน 3 แถว คือ บริเวณบนคันทำนบดิน จำนวน 1 แถว บริเวณด้านล่างคันทำนบดินทั้ง 2 ด้าน โดยเลือกพันธุ์ไม้จากการปลูกที่ผ่านมาและสามารถเจริญเติบโตได้ดี บริเวณพื้นที่ทำเหมือง ได้แก่ ต้นสนประติพัทธ์ และประดู่ และพันธุ์ที่มีความสำคัญ (IVI) 3 อันดับแรก จำแนกตามชั้นเรือนยอด 3 ชั้น เรือนยอดโดยเรือนยอดชั้นสูงสุด ได้แก่ มะเกลือ และทุ้งฟ้าและเรือนยอดชั้นรอง ได้แก่ หยีน้ำ และเรือนยอดชั้นล่าง ได้แก่ เหยอจ้ง และพิจารณาพรรณไม้ผลเพิ่มเติม ได้แก่ ต้นมะไฟกา พุทรา และไทร เป็นต้น เพื่อพิจารณาเป็นอาหารแก่สัตว์ป่าที่อาจเข้ามาหากินในโครงการ โดยต้องเป็นกล้าไม้ค้างปีที่อายุมากกว่า 1 ปี สำหรับไม้พื้นล่างปลูกหญ้าแฝก เพื่อป้องกันการพังทลายของหน้าดิน	- เนื่องจากพื้นที่โครงการมีลักษณะทั้งที่เป็นพื้นที่ราบและพื้นที่เนินเขา ในบางบริเวณประสบปัญหาในการจัดสร้างคันทำนบดินโดยเฉพาะในบริเวณที่มีความลาดชัน สำหรับในบริเวณที่เป็นพื้นที่ราบนั้นโครงการกำลังดำเนินการจัดสร้างคันทำนบดินและปลูกต้นไม้ตามที่เงื่อนไขกำหนด - ในส่วนของคันทำนบดินตามแนวประตานบัตรเดิมนั้นได้มีการปลูกไม้ยืนต้นประเภทสนประติพัทธ์ไว้แล้ว พร้อมทั้งปลูกหญ้าแฝกในบริเวณขอบบ่อเหมืองที่มีความเสี่ยงต่อการพังทลาย แสดงดังรูปที่ 2-1 (2)		✓

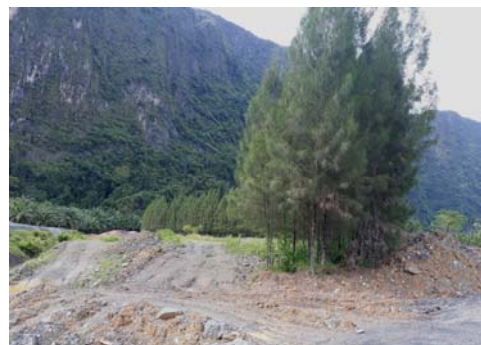
(3) แนวสนประดิพัทธ์บริเวณด้านทิศเหนือของพื้นที่อนุญาตจัดตั้งสถานที่เพื่อการเก็บขนน้ำขุนขึ้นๆ

3. ให้ปลูกต้นไม้หนาที่บริเวณพื้นที่ทางตอนเหนือของพื้นที่อนุญาตจัดตั้งสถานที่เพื่อกักเก็บขังน้ำขุนชั้นที่ไม่ได้ใช้ประโยชน์เพื่อเป็นแนวป้องกันผลกระทบ	- ปัจจุบันบริเวณแนวเขตด้านทิศเหนือของพื้นที่อนุญาตจัดตั้งสถานที่เพื่อการเก็บขังน้ำขุนชั้นได้มีการปลูกสนประติพัทธ์ไว้เป็นแนวโดยตลอด เพื่อป้องกันการพังกระจายของฝุ่นละอองจากกิจกรรมการทำเหมือง แสดงดังรูปที่ 2-1 (3)		✓

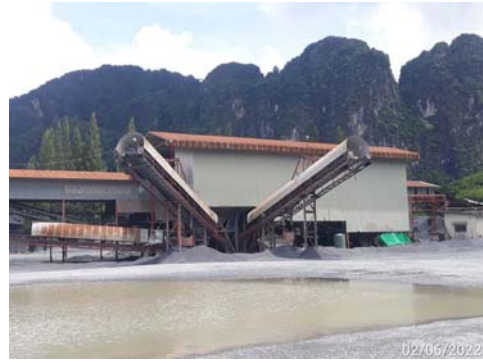
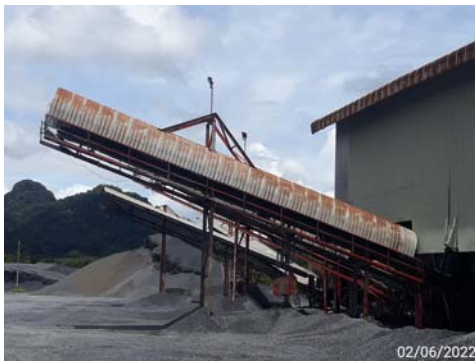
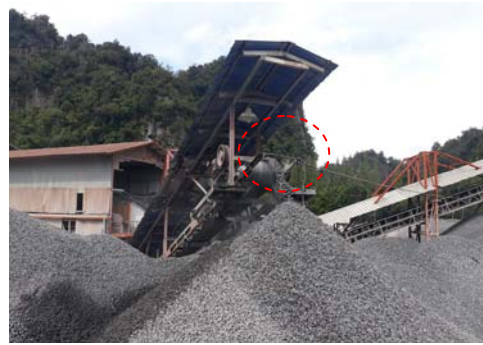
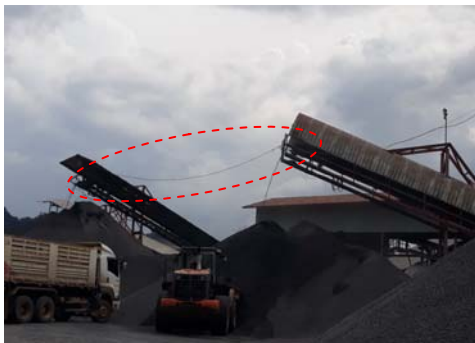
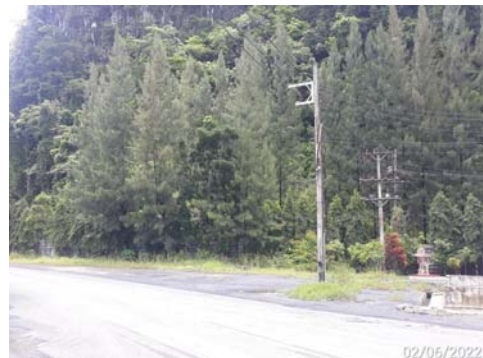
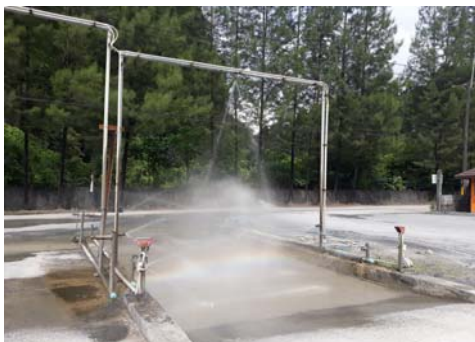
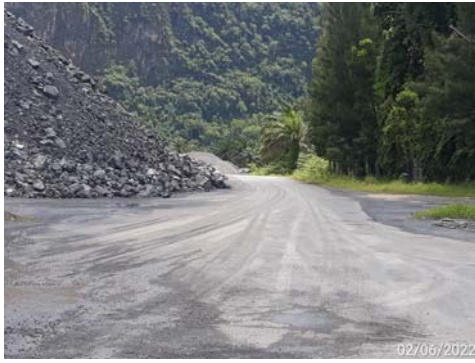
(7) การปิดคลุมอาคารโรงโม่หิน

(7) การปิดคลุมสายพานลำเลียง

(7) ระบบสเปรย์น้ำบริเวณปลายสายพานลำเลียง

(7) ระบบสเปรย์น้ำในลักษณะม่านน้ำ

(7) แนวต้นไม้บริเวณด้านข้างโรงโม่หิน

(7) ระบบฉีดล้างล้อและฉีดพรมหินก่อนออกจากโรงโม่หิน

(7) พื้นที่ลานกองที่เป็นพื้นที่ที่บดอัดแน่น

(7) ถนนเส้นภายในโรงโม่หินมีการปรับปรุงเป็นถนนลาดยาง

6. โรงโม่หินของโครงการจะต้องมีการบำรุงรักษาระบบป้องกันและกำจัดฝุ่นให้มีประสิทธิภาพดีอยู่เสมอทั้งการปิดคลุมอุปกรณ์ และระบบสเปรย์น้ำที่จุดกำเนิดฝุ่นต่างๆ และจะต้องเปิดใช้ตลอดเวลาที่ทำการโม่บดย่อยหินตามประกาศกรมอุตสาหกรรมพื้นฐานและการเหมืองแร่	- โรงโม่หินของโครงการในปัจจุบันได้มีการปรับปรุงให้มีระบบป้องกันผลกระทบสิ่งแวดล้อมที่เป็นไปตามประกาศกรมอุตสาหกรรมพื้นฐานและการเหมืองแร่ พ.ศ. 2548 เรื่อง ให้โรงโม่บด หรือย่อยหินมีระบบป้องกันผลกระทบสิ่งแวดล้อม แสดงดังรูปที่ 2-1 (7)		✓

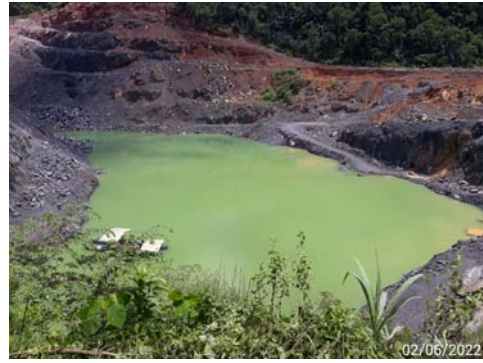
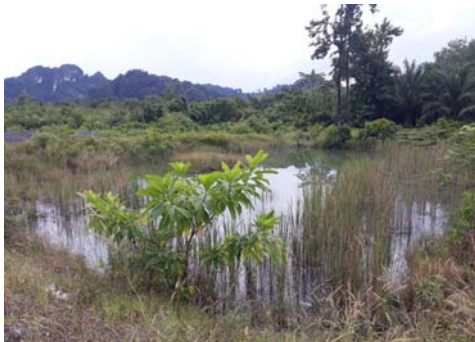
(8) จุดต่ำสุดบริเวณหน้าเหมือง (Sump)

(8) บ่อดักตะกอนภายในโครงการ

เงื่อนไขตามมาตรการ	ผลการปฏิบัติตามมาตรการ	ปัญหา อุปสรรค	
		มี/แนวทางแก้ไข	ไม่มี
อยู่บริเวณพื้นที่ลาดเทบริเวณพื้นที่ทำเหมืองทางตอนใต้ “บ5” ขนาดพื้นที่ประมาณ 0.7 ไร่ ลึก 5 ม. บริเวณพื้นที่เก็บกองเปลือกดินและเศษหิน “ค2” ให้จัดสร้างคันทำนบและคูระบายน้ำบริเวณพื้นที่ลาดเทบริเวณทางด้านทิศเหนือและพื้นที่ลาดเททางด้านทิศใต้ขนาดคันทำนบกว้าง 4 ม. สูง 2 ม. สันคันทำนบกว้าง 2 ม. พร้อมทั้งคูระบายน้ำรูปสี่เหลี่ยมท้องร่องกว้าง 0.5 ม. ความลึก 0.5 ม. ด้านบนกว้าง 1 ม. ขนานกับแนวคันทำนบที่สร้างขึ้นเพื่อให้เบนน้ำไหลลงสู่พื้นที่บ่อดักตะกอนที่จัดเตรียมไว้	- สำหรับการจัดการน้ำไหลบ่าในปัจจุบันของโครงการ โดยน้ำไหลบ่าบริเวณพื้นที่ทำเหมืองได้มีการควบคุมให้ไหลลงสู่จุดต่ำสุดบริเวณหน้าเหมือง (Sump) ส่วนพื้นที่เกี่ยวเนื่องอื่นๆ ได้ควบคุมให้ไหลลงสู่บ่อดักตะกอนที่จัดเตรียมไว้แล้วในช่วงการดำเนินงานตามประทานบัตรเดิม แสดงดังรูปที่ 2-1 (8)

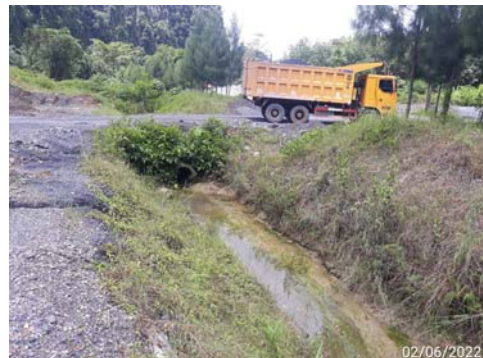
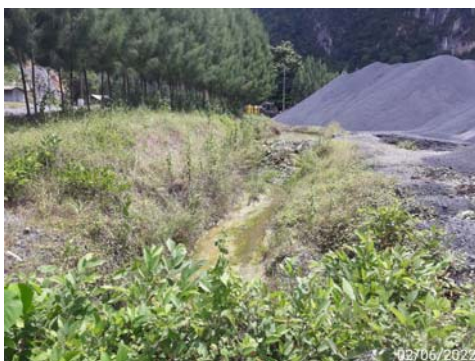
(9) คันทำนบและคูระบายน้ำ

2. ให้จัดสร้างคันทำนบและคูระบายน้ำบริเวณพื้นที่ลาดเทบริเวณขอบแปลงทางด้านทิศเหนือและพื้นที่ลาดเททางด้านทิศใต้ขนาดคันทำนบกว้าง 4 ม. สูง 2 ม. สันคันทำนบกว้าง 2 ม. พร้อมทั้งคูระบายน้ำรูปสี่เหลี่ยมท้องร่องกว้าง 0.5 ม. ความลึก 0.5 ม. ด้านบนกว้าง 1 ม. ขนานกับแนวคันทำนบที่สร้างขึ้นเพื่อให้เบนน้ำไหลลงสู่พื้นที่บ่อดักตะกอนที่จัดเตรียมไว้	- ปัจจุบันโครงการกำลังดำเนินการจัดสร้างคันทำนบและคูระบายน้ำเพื่อให้สอดคล้องกับเงื่อนไขแนบท้ายประทานบัตรที่ 23452/16362 ทั้งนี้มีคันทำนบและคูระบายน้ำที่จัดสร้างไว้แล้วตามเงื่อนไขแนบท้ายประทานบัตรเดิม และสามารถใช้งานได้อย่างมีประสิทธิภาพ แสดงดังรูปที่ 2-1 (9)		✓

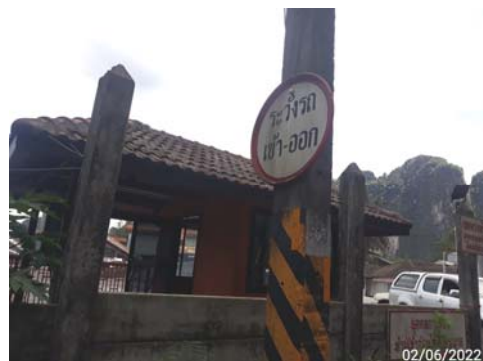
(10) ป้ายเตือนระวังรถบรรทุกเข้า-ออก

เงื่อนไขตามมาตรการ	ผลการปฏิบัติตามมาตรการ	ปัญหา อุปสรรค	
		มี/แนวทางแก้ไข	ไม่มี
6) การคมนาคม 1. ให้จัดทำป้ายสัญญาณเตือน ระวังมีรถบรรทุกเข้า ออก บริเวณริมถนนสาธารณะทางด้านทิศตะวันออก เพื่อป้องกันและลดอุบัติเหตุที่อาจเกิดขึ้นแก่ราษฎรในชุมชนที่เห็นว่ามีโอกาสเกิดอุบัติเหตุได้ง่าย โดยป้ายหรือสัญญาณเตือนภัยจะต้องสามารถมองเห็นได้ชัดเจน	- โครงการได้จัดทำป้ายเตือนระวังรถบรรทุกเข้า-ออก โดยติดตั้งไว้บริเวณริมเส้นทางลาดยางก่อนถึงทางเข้า-ออก โรงโม่หิน โดยป้ายดังกล่าวสามารถมองเห็นได้อย่างชัดเจน แสดงดังรูปที่ 2-1 (10)		✓

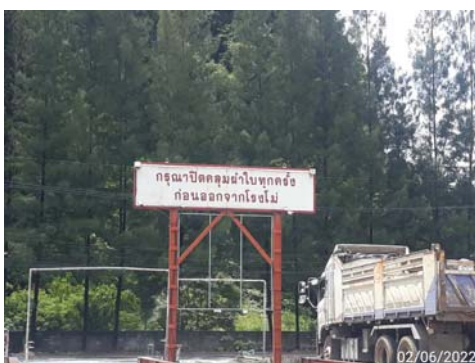
(11) ป้ายเตือนให้มีการปิดคลุมผ้าใบรถบรรทุก

3. ในการบรรทุกแร่ทุกครั้งจะต้องทำการปิดคลุมผ้าใบให้มิดชิดรวมทั้งจะต้องปิดฝากระบะข้างและท้ายรถบรรทุกให้เรียบร้อย	- โครงการได้กำชับให้พนักงานขับรถบรรทุกทุกคัน ปิดคลุมผ้าใบให้มิดชิดก่อนออกจากโรงโม่หิน (รูปที่ 2-1 (11)) รวมทั้งตรวจสอบฝากระบะข้างและกระบะท้ายให้ปิดสนิทมิดชิด		✓

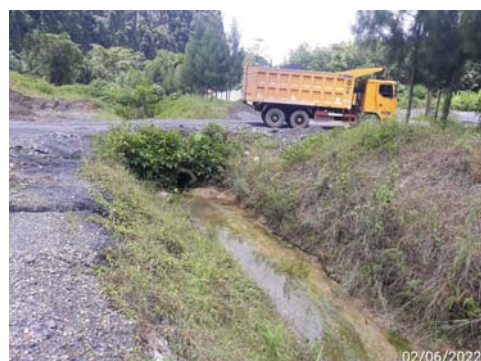
(19) คูระบายน้ำบริเวณด้านข้างพื้นที่ตั้งเครื่องบดย่อยเคลื่อนที่ (mobile crusher)

3. ให้จัดสร้างคูระบายน้ำ เพื่อรองรับน้ำบริเวณพื้นที่แต่งแร่ในเขตประทานบัตรโดยให้มีทิศทางการไหลของน้ำไปยังบ่อดักตะกอนที่จัดเตรียมไว้ พร้อมทั้งตรวจสอบคูระบายน้ำและบ่อดักตะกอนให้ใช้งานได้ดียู่เสมอ	- โครงการได้จัดสร้างคูระบายน้ำไว้แล้วบริเวณด้านข้างพื้นที่ตั้งเครื่องโมหินแบบเคลื่อนที่ได้ (mobile crusher) เพื่อเบี่ยงเบนน้ำไหลบ่าในช่วงฝนตกให้ไหลลงสู่บ่อดักตะกอน แสดงดังรูปที่ 2-1 (19)		✓
