### บทที่ 3

#### ผลการติดตามตรวจสอบคุณภาพสิ่งแวดล้อม

การติดตามตรวจสอบคุณภาพสิ่งแวดล้อมของ โครงการ โรงแรมอมารี ออคิด รีสอร์ท (ส่วนขยาย ครั้งที่ 2) (ระยะดำเนินการ) บริษัท อมารี พทยา จำกัด ดำเนินการจัดจ้าง บริษัท เอส.พี.เจ.โซลันติฟิค จำกัด โดยทำการตรวจติดตามการปฏิบัติตามมาตรการป้องกันและแก้ไขผลกระทบสิ่งแวดล้อมและมาตรการติดตามตรวจสอบคุณภาพสิ่งแวดล้อม บริเวณพื้นที่โครงการ ระหว่างเดือนมกราคม-มิถุนายน พ.ศ.2565

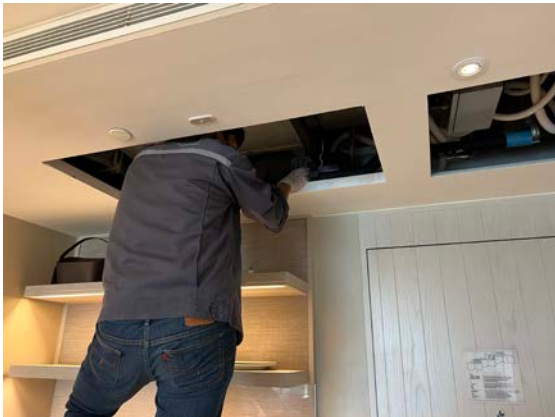
สระว่ายน้ำในโครงการ	ห้องพักแขก Amari tower
<p>รูปภาพที่ 3-1 จุดเก็บตัวอย่างน้ำของ โครงการ โรงแรม อมารี ออคิด รีสอร์ท</p> <p>ระหว่างเดือนมกราคม-มิถุนายน พ.ศ.2565</p>

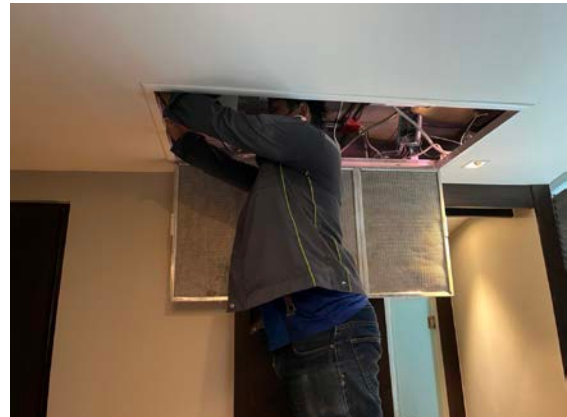
ห้องพักแขก Amari Suites ห้อง 3103

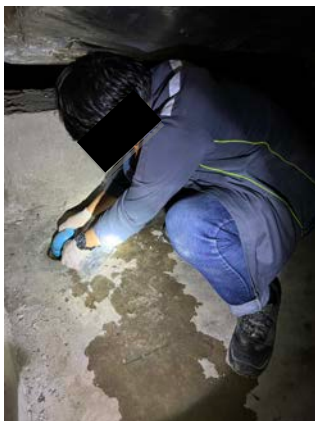
ห้อง Spa (ห้อง Rain)

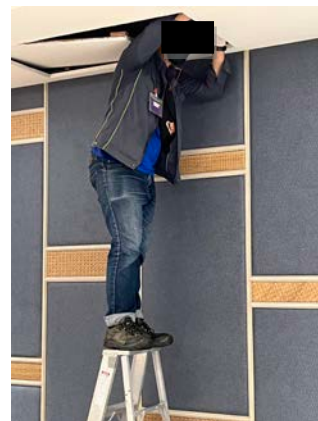
ห้องอาหาร Amaya

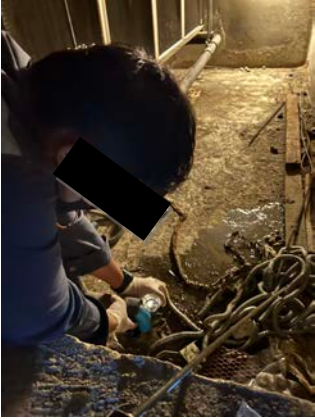
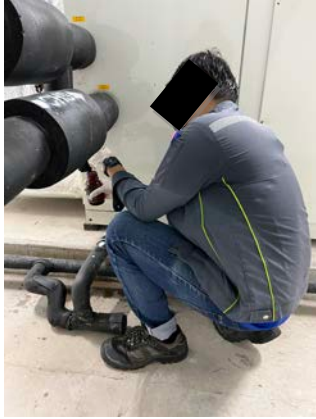
รูปภาพที่ 3-1 (ต่อ) จุดเก็บตัวอย่างน้ำของ โครงการ โรงแรม อมารี ออคิด รีสอร์ท  
ระหว่างเดือนมกราคม-มิถุนายน พ.ศ.2565

ห้องประชุม ชั้น2 Amari Tower

<p>ลิอบบี้ Amari Tower</p>	<p>อาคารห้องประชุม Grand Ballroom</p>

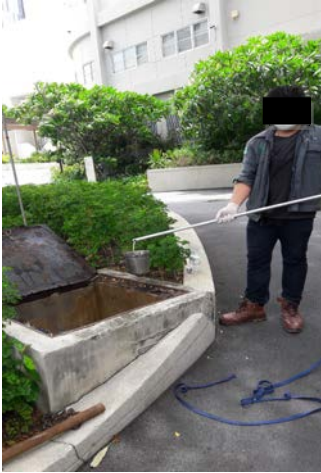
<p>ถังสำรองน้ำใช้</p>	
<p>รูปภาพที่ 1-1 (ต่อ) จุดเก็บตัวอย่างน้ำของ โครงการ โรงแรม อมารี ออคิด รีสอร์ท ระหว่างเดือนมกราคม-มิถุนายน พ.ศ.2565</p>
