บทที่ 3

ผลการติดตามตรวจสอบคุณภาพสิ่งแวดล้อม

การติดตามตรวจสอบคุณภาพสิ่งแวดล้อมของ โครงการ THE VIVA CONDO PHETKASEM 68 (ระยะดำเนินการ) บริษัท ทรัพย์ในดินสินในน้ำนาโชค จำกัด ดำเนินการจัดจ้าง บริษัท เอส.พี.เจ.ไซแอนติฟิค จำกัด ระหว่างเดือนมกราคม - มิถุนายน พ.ศ.2565

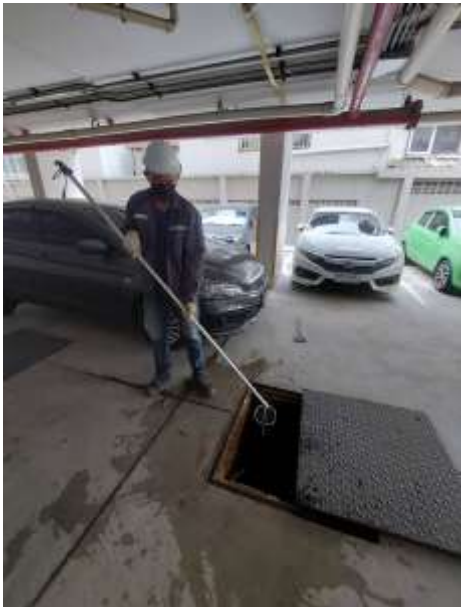
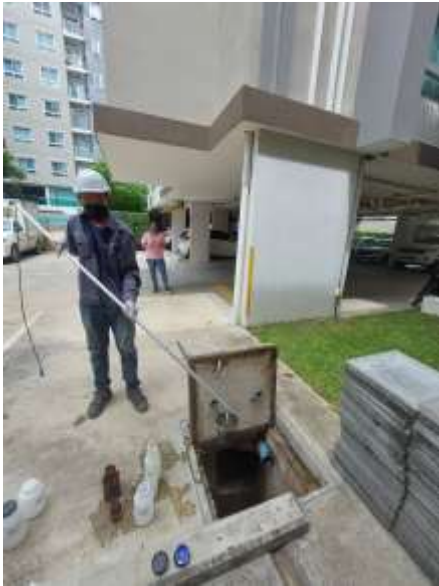
<p>บริเวณถังเกรอะของระบบบำบัดน้ำเสียส่วนพักอาศัย</p>	<p>บริเวณบ่อพักน้ำแรกหลังจากจากระบบบำบัดน้ำเสีย (ระบบบำบัดน้ำเสียป้อมยามและห้องพักมูลฝอย)</p>

<p>บริเวณบ่อพักน้ำสุดท้ายพร้อมตะแกรงดักขยะ</p>	
<p>รูปที่ 3-1 จุดตรวจวัดคุณภาพน้ำโครงการ THE VIVA CONDO PHETKASEM 68 ระหว่างเดือนมกราคม - มิถุนายน พ.ศ.2565</p>

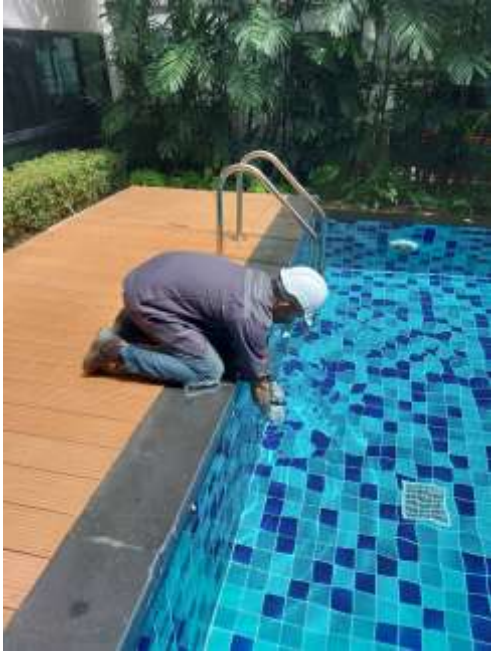
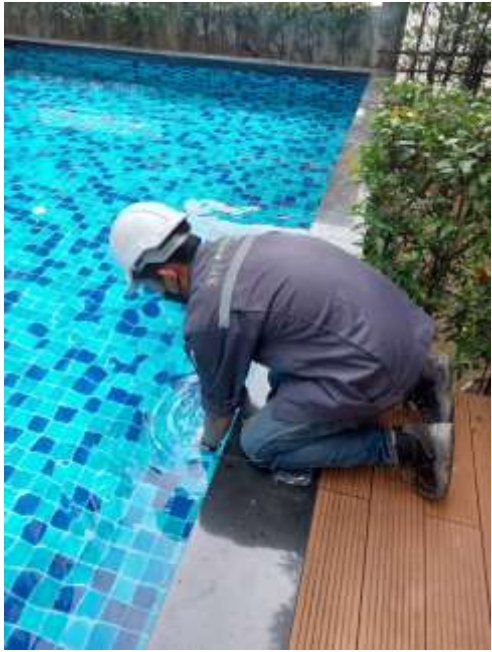
<p>ส่วนลึก</p>	<p>ส่วนตื้น</p>
<p>รูปที่ 3-2 จุดตรวจวัดคุณภาพน้ำสระว่ายน้ำ ของโครงการ THE VIVA CONDO PHETKASEM 68 ระหว่างเดือนมกราคม - มิถุนายน พ.ศ.2565</p>
