บทที่ 3

ผลการติดตามตรวจสอบผลกระทบสิ่งแวดล้อม

บริษัท เอส.พี.เอส. คอนสตรัคชั่น เซอร์วิส จำกัด เป็นผู้ดำเนินการติดตามตรวจสอบผลกระทบสิ่งแวดล้อมโครงการระบบรถไฟฟ้าทางคู่เพื่อการขนส่งและการจัดการโลจิสติกส์ (ระยะที่ 1) แนวเส้นทางมาบะเปา-ชุมทางถนนจิระ ระหว่างเดือนมกราคม-มิถุนายน 2565 ในด้านต่างๆ ได้แก่ คุณภาพน้ำผิวดิน นิเวศวิทยาทางน้ำ คุณภาพอากาศ ระดับเสียง ความสั่นสะเทือน นิเวศวิทยาทางบก (ป่าไม้และสัตว์ป่า) การใช้ที่ดินและเกษตรกรรม และเศรษฐกิจและสังคม

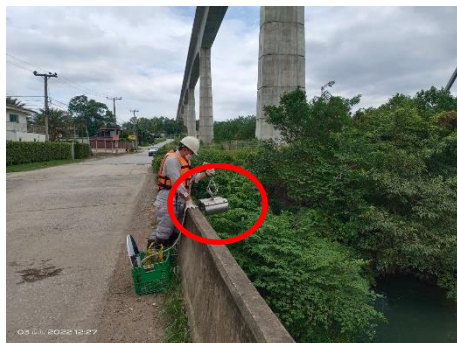
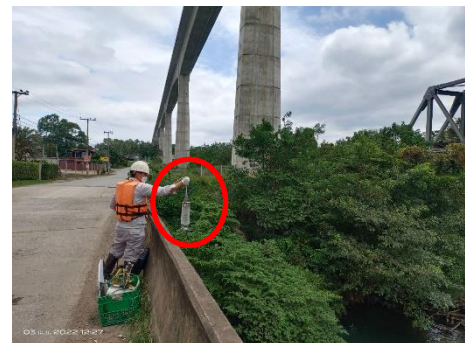
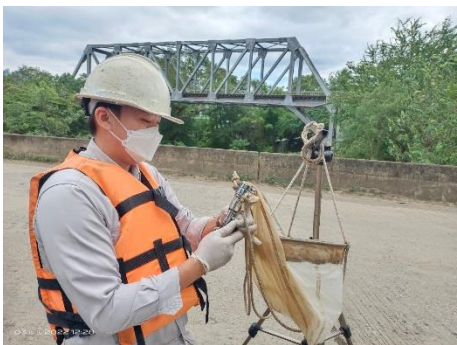
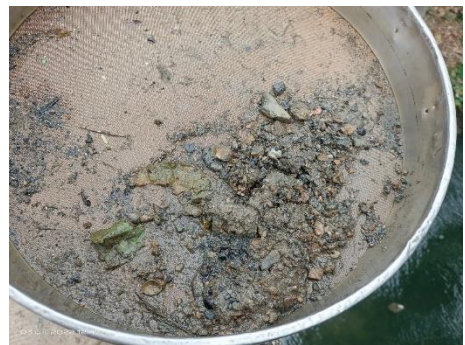
ภาพที่ 3.2.1-1 ตำแหน่งและภาพการเก็บตัวอย่างน้ำผิวดินและนิเวศวิทยาทางน้ำ

W1 คลองหมากเหล็ก ตำบลหมากเหล็ก อำเภอหมากเหล็ก จังหวัดสระบุรี

ในระยะก่อสร้างช่วงระหว่างเดือนมกราคม-มิถุนายน 2565 บริษัท เอส.พี.เอส. คอนสตรัคชั่น จำกัด ดำเนินการตรวจวิเคราะห์คุณภาพน้ำผิวดินในบริเวณแหล่งน้ำที่อยู่ใกล้เคียงพื้นที่ก่อสร้างตามมาตรการกำหนดจำนวน 2 จุด ได้แก่ W1 คลองมวกเหล็ก ตำบลมวกเหล็ก อำเภอมวกเหล็ก จังหวัดสระบุรี และ W2 คลองอุปากันต์ ตำบลปากช่อง อำเภอปากช่อง จังหวัดนครราชสีมา เมื่อวันที่ 15 มกราคม 2565 และวันที่ 3 เมษายน 2565 มีวิธีเก็บตัวอย่างวิธีวิเคราะห์ และมาตรฐานวิธีวิเคราะห์คุณภาพน้ำผิวดินดังตารางที่ 3.2.1-1 สำหรับตำแหน่งและภาพการเก็บตัวอย่างแสดงดังรูปที่ 3.2-1 และภาพที่ 3.2.1-1

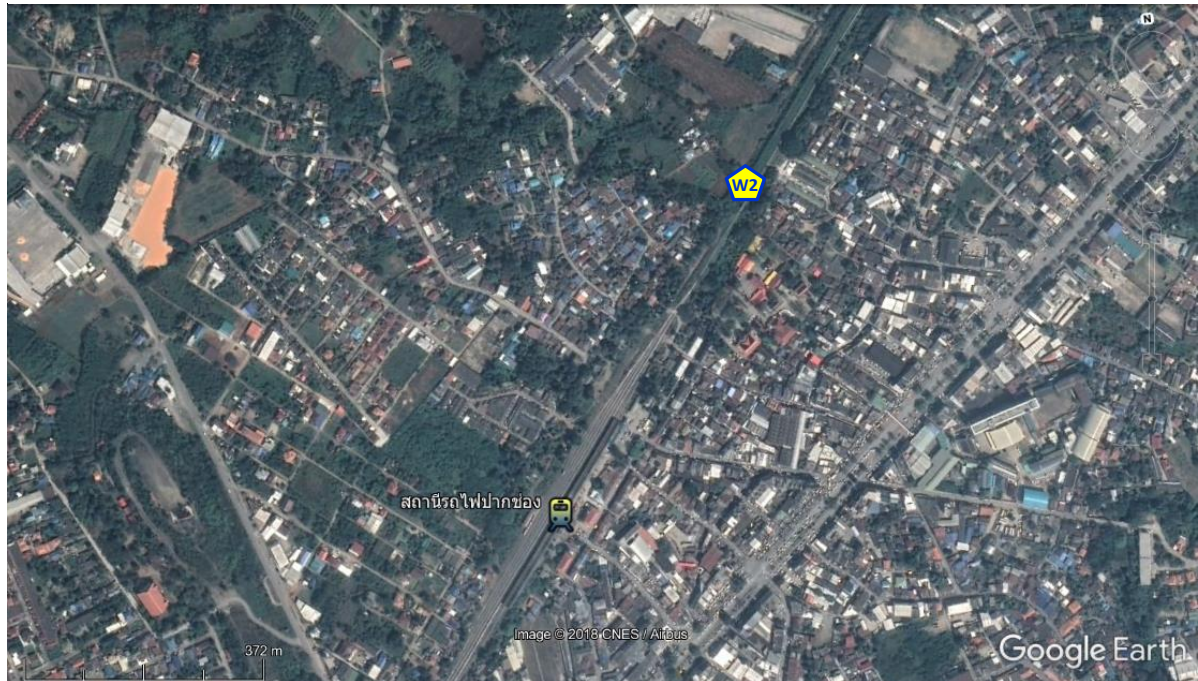
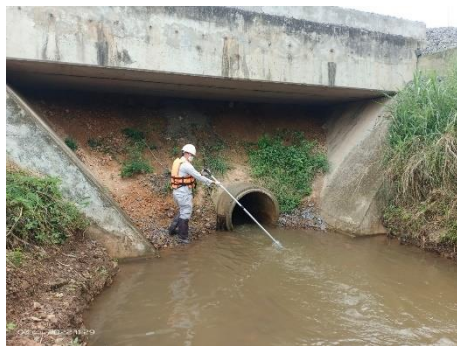
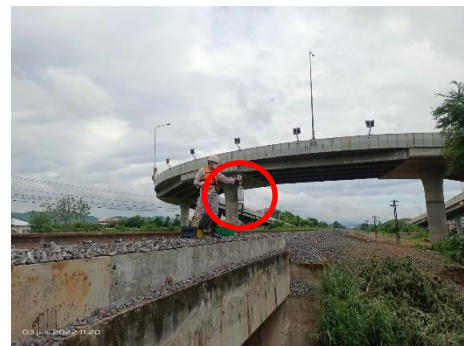
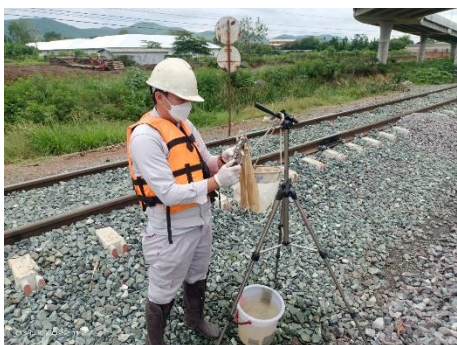
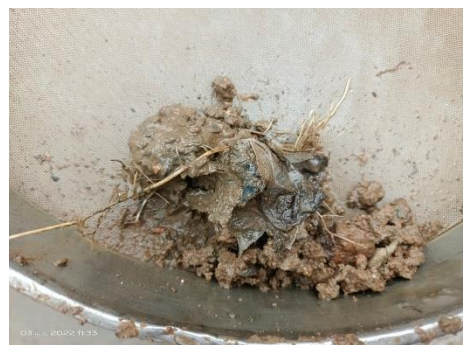
ภาพที่ 3.2.1-1 (ต่อ) ตำแหน่งและภาพการเก็บตัวอย่างน้ำผิวดินและนิเวศวิทยาทางน้ำ

W2 คลองอุบากันต์ ตำบลปากช่อง อำเภอปากช่อง จังหวัดนครราชสีมา

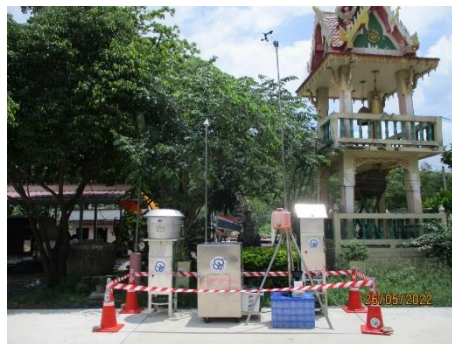
รูปที่ 3.2.3-1 ตำแหน่งและภาพการตรวจวัดคุณภาพอากาศ

A1 วัดหินลับ ตำบลมวกเหล็ก อำเภอมวกเหล็ก จังหวัดสระบุรี

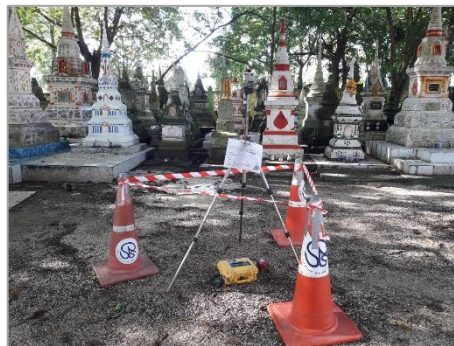
รูปที่ 3.2.4-1 ตำแหน่งและภาพการตรวจวัดระดับเสียง

N1 วัดมวกเหล็กนอก ตำบลมวกเหล็ก อำเภอมวกเหล็ก จังหวัดสระบุรี

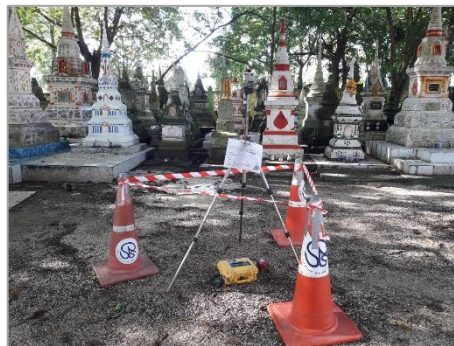
รูปที่ 3.2.5-1 ตำแหน่งและภาพการตรวจวัดความสั่นสะเทือน

V1 วัดมวกเหล็กนอก ตำบลมวกเหล็ก อำเภอมวกเหล็ก จังหวัดสระบุรี

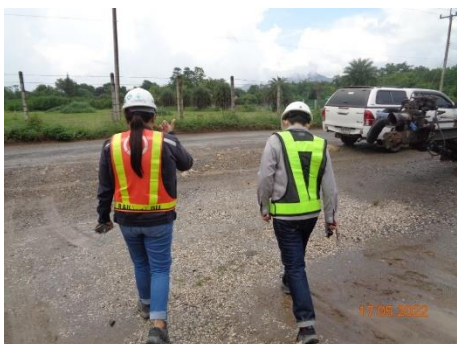
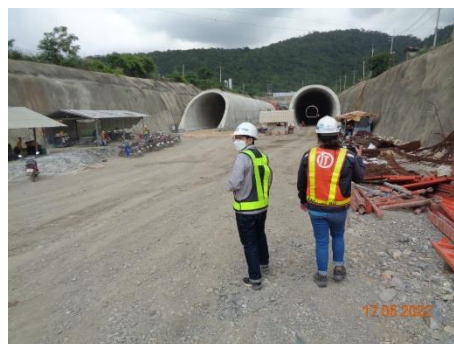
ภาพที่ 3.2.7-1 การตรวจสอบการใช้พื้นที่ในเขตทางโครงการ

บริษัท เอส.พี.เอส. คอนสตรัคติ้ง เซอร์วิส จำกัด ได้ดำเนินการตรวจสอบการใช้พื้นที่ในเขตทางโครงการช่วงมาบะเปา-คลองขนานจิตรรอบ 1/2565 ในวันที่ 17 พฤษภาคม 2565 (ภาพที่ 3.2.7-1) โดยการสำรวจภาคสนามและ

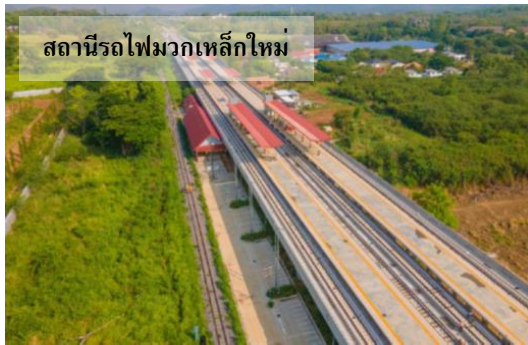
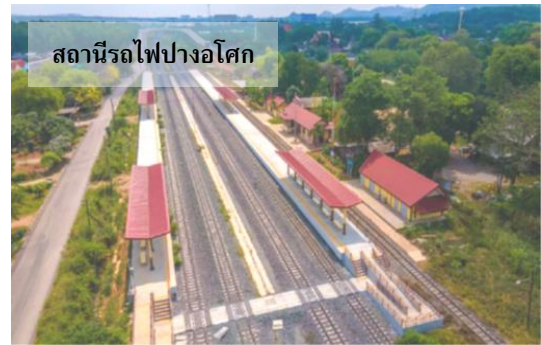
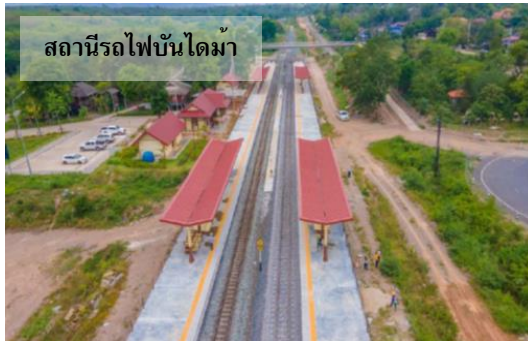
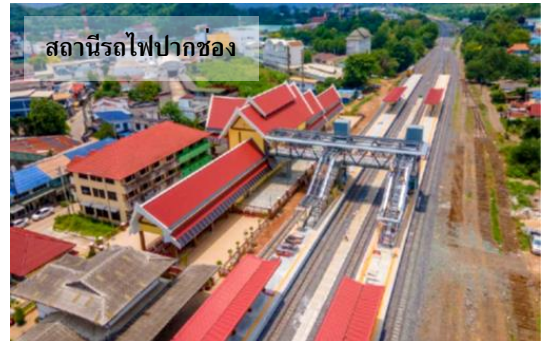
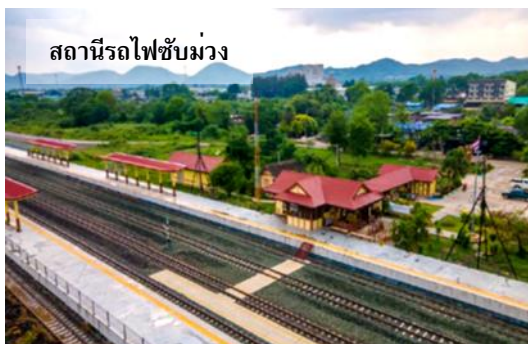
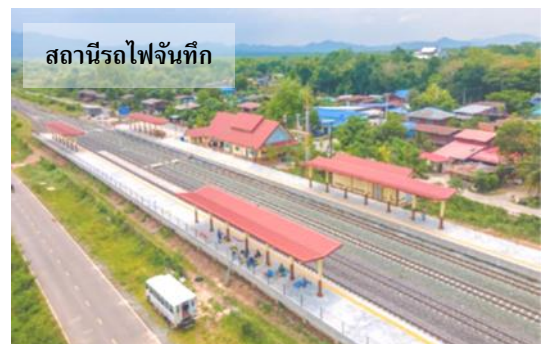
ภาพที่ 3.2.7-2 การใช้ที่ดินในเขตพื้นที่ที่ได้รับการอนุญาต

ผลการสภาพการใช้พื้นที่ในเขตทางตามแนวเส้นทางโครงการที่ผ่านมาในช่วงปี 2561-ปัจจุบัน (มิถุนายน 2565) (ตารางที่ 3.2.7-1) พบว่า โครงการได้มีการเก็บกองวัสดุก่อสร้าง เครื่องจักร/เครื่องมือ ตลอดจนจัดตั้งสำนักงานโครงการ และบ้านพักคนงานอยู่ในเขตพื้นที่ที่ได้รับการอนุญาต ทั้งนี้ ไม่พบการใช้พื้นที่ที่แสดงถึงแนวโน้มผลกระทบด้านการใช้ที่ดินและเกษตรกรรมแต่อย่างใด

พื้นที่ก่อสร้างสถานีและทางวิ่ง
