การติดตามตรวจสอบการปฏิบัติตามมาตรการป้องกัน และแก้ไขผลกระทบสิ่งแวดล้อม

การติดตามตรวจสอบการปฏิบัติตามมาตรการป้องกันและแก้ไขผลกระทบสิ่งแวดล้อม

ตารางที่ 2-1 สรุปผลการปฏิบัติตามมาตรการป้องกันและแก้ไขผลกระทบสิ่งแวดล้อม ตามมาตรการทั่วไป โครงการพัฒนาปิโตรเลียมบนบก พื้นที่ผลิตบ่อรังเหนือ
แปลงสำรวจบนบกหมายเลข L44/43 จังหวัดเพชรบูรณ์

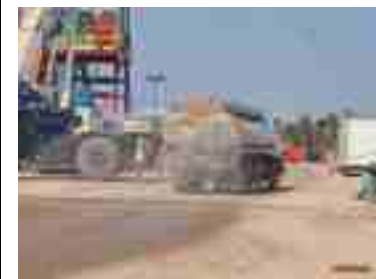
1. คุณภาพอากาศ	1.1 คุณภาพอากาศ เสื่อมลงเนื่องจาก ฝุ่นละออง	1.1.1 ฉีดพรมน้ำบนถนนที่ไม่ได้ปูผิว (เช่น ถนน ลูกรัง) ที่เป็นเส้นทางเข้าสู่โครงการ เมื่อมี สภาพอากาศแห้ง โดยทำการฉีดพรม 2 ครั้ง ต่อวัน (เช้าและบ่าย)	☑	ปฏิบัติตามมาตรการ โดยผู้รับเหมาเจาะจัดให้มี รถบรรทุกน้ำประจำพื้นที่ฐานเจาะ 24 ชั่วโมง และ อีโค จัดให้มีรถพรมน้ำบริเวณถนนทางเข้าและภายใน พื้นที่ฐานเจาะ วันละ 2 ครั้ง เพื่อลดการฟุ้งกระจายของ ฝุ่น และปรับเพิ่มความถี่ของการฉีดพรมน้ำให้เหมาะสม กับแต่ละช่วงของสภาพภูมิอากาศ	-

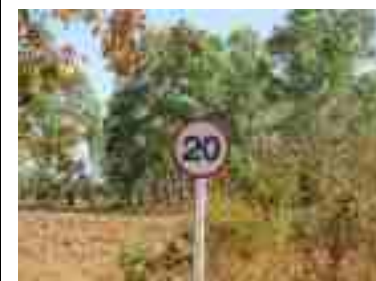
1.1.2 ติดตั้งป้ายจำกัดความเร็วบนเส้นทางการ ขนส่งของโครงการ และจำกัดความเร็วของ ยานพาหนะบนถนนที่ไม่ได้ลาดยาง(ตาม กฎหมายการจราจรบนทางหลวงและในพื้นที่ ชุมชน บนถนนที่ไม่ได้ลาดยาง จำกัดความเร็วไม่ เกิน 20 กม./ชม.)	☑	ปฏิบัติตามมาตรการ โดยการจำกัดความเร็วรถที่วิ่งบน ถนนลูกรังเข้า-ออกพื้นที่ฐานเจาะไม่เกิน 20 กม./ชม. และไม่เกิน 60 กม./ชม. บนถนนทางหลวง รวมทั้งได้ ติดตั้งป้ายจำกัดความเร็วไว้เป็นระยะๆ นอกจากนี้ ได้ เข้มงวดให้พนักงานของบริษัทและผู้รับเหมาทุกคน ปฏิบัติตามระเบียบการจราจรอย่างเคร่งครัด	-

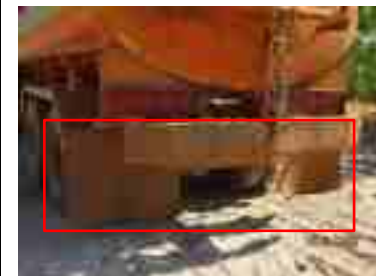
1.1.3 ใช้ยานพาหนะที่มีกันฝุ่นที่ล้อทั้ง 4 ข้าง	☑	ปฏิบัติตามมาตรการ โดยผู้รับเหมาเจาะจัดให้มีการติดตั้งแผ่นกันฝุ่นที่ล้อทั้ง 4 ข้าง สำหรับรถที่ใช้ในโครงการทุกคัน เพื่อลดการฟุ้งกระจายของฝุ่นที่เกิดจากกิจกรรมของโครงการ	-

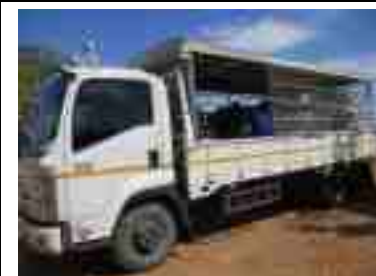
1.1.4 ใช้ผ้าใบคลุมวัสดุก่อสร้างที่ขนส่ง	☑	ปฏิบัติตามมาตรการ โดยมีการควบคุมรถบรรทุกวัสดุก่อสร้างไม่ให้บรรทุกเกินปริมาณที่กำหนด รวมทั้งมีการใช้รถบรรทุกที่มีหลังคาและมีการปิดคลุมเพื่อป้องกันการวัสดุร่วงหล่นจากการบรรทุก ขณะขนส่งมายังพื้นที่โครงการรวมทั้งกำหนดให้รถบรรทุกที่ใช้ในโครงการต้องมีการติดแผ่นบังโคลนเพื่อลดการฟุ้งกระจายของฝุ่นละอองในขณะที่มีการขนส่ง นอกจากนี้ยังจัดให้มีเจ้าหน้าที่สำหรับกวาดถนน ในกรณีที่มีเศษวัสดุร่วงหล่นจากการขนส่ง	-

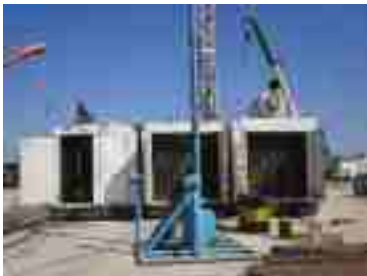
2.1.2 ตรวจสอบการติดตั้งหม้อพักไอเสีย/เก็บเสียงของเครื่องยนต์ทั้งหมด	☑	ปฏิบัติตามมาตรการ โดยติดตั้งเครื่องกำเนิดไฟฟ้าในตู้คอนเทนเนอร์ที่มีวัสดุดูดซับเสียงปิดล้อมโดยรอบ เพื่อลดผลกระทบด้านเสียงที่เกิดขึ้นจากเครื่องกำเนิดไฟฟ้า	-

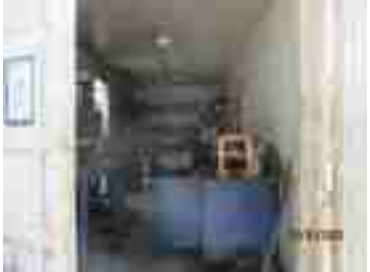
2.1.3 ตรวจสอบและบำรุงรักษาเครื่องจักร และ ยานพาหนะทั้งหมดตามที่ผู้ผลิตกำหนดไว้ อย่างเหมาะสม และสม่ำเสมอ

ปฏิบัติตามมาตรการ โครงการมีแนวทาง และแผนในการตรวจสอบ และซ่อมบำรุงทั้งในส่วนเครื่องจักร อุปกรณ์ โดยมีเจ้าหน้าที่สำหรับดำเนินการติดตาม ตรวจสอบวันละ 2 ครั้ง และซ่อมบำรุงอย่างสม่ำเสมอ ตามแผนที่กำหนด	-

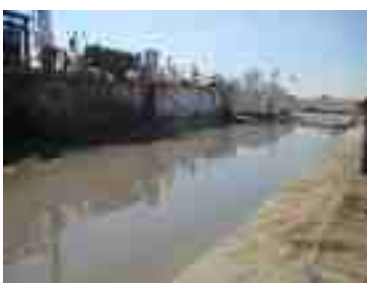
3. ดินและ น้ำบาดาล	3.1 คุณภาพดินและ น้ำบาดาลเสื่อมลง เนื่องจากการ รั่วไหลของ สารเคมีหรือน้ำมัน	3.1.1 สร้างบ่อคอนกรีตให้มีปริมาตรเพียงพอ สำหรับรองรับเศษหินที่เกิดขึ้นจากการขุด เจาะในพื้นที่โครงการ และติดตาม ตรวจสอบระดับน้ำเพื่อป้องกันการไหลล้น จากบ่อในช่วงฤดูฝน

ปฏิบัติตามมาตรการ โดยโครงการมีการสร้างบ่อ คอนกรีต สำหรับรองรับของเสียที่เกิดจากการเจาะ และปูพื้นด้วยแผ่นกันซึม รวมทั้งมีการเฝ้าระวังระดับ ของเสียในบ่อเพื่อป้องกันมิให้มีการไหลล้นของของเสีย ออกนอกบ่อ	-

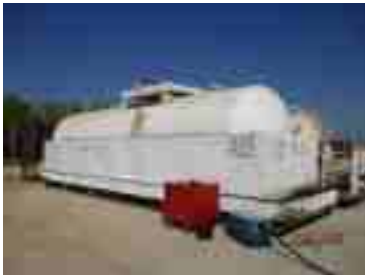
3.1.3 จัดให้มีถังเก็บน้ำมันเชื้อเพลิง 1 ถังในพื้นที่โครงการ และจัดให้มีคันคอนกรีตล้อมรอบ/ภาชนะรองรับที่มีขนาดพอที่จะเก็บน้ำมันเชื้อเพลิงได้เท่ากับปริมาณความจุของถังน้ำมันเชื้อเพลิง เพื่อป้องกันการไหลล้นในกรณีเกิดเหตุน้ำมันหกรั่วไหล

ปฏิบัติตามมาตรการ โดยมีการติดตั้งถังเก็บน้ำมันเชื้อเพลิงพร้อมคันกันรอบแบบเคลื่อนย้ายได้เพื่อป้องกันการรั่วไหลสู่สิ่งแวดล้อม	-

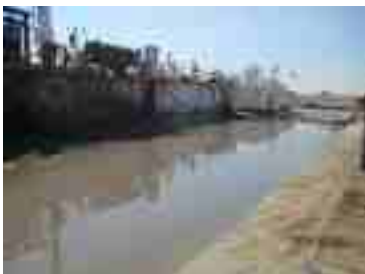
4. คุณภาพ น้ำผิวดิน	4.1 คุณภาพน้ำผิวดิน เสื่อมลงเนื่องจาก อุบัติเหตุการ รั่วไหล	4.1.1 สร้างบ่อคอนกรีตให้มีปริมาตรเพียงพอสำหรับรองรับเศษหินที่เกิดขึ้นจากการขุดเจาะในพื้นที่โครงการ (ขนาดไม่น้อยกว่า 745 ลบ.ม.) และติดตามตรวจสอบระดับน้ำเพื่อป้องกันการไหลล้นจากบ่อในช่วงฤดูฝน

ปฏิบัติตามมาตรการ โดยโครงการมีการสร้างบ่อคอนกรีต สำหรับรองรับของเสียที่เกิดจากการเจาะและปูพื้นด้วยแผ่นกันซึม รวมทั้งมีการเผาระวังระดับของเสียในบ่อเพื่อป้องกันมิให้มีการไหลล้นของของเสียออกนอกบ่อ	-

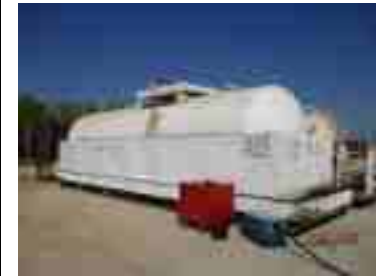
4.1.3 จัดให้มีถังเก็บน้ำมันเชื้อเพลิง 1 ถังในพื้นที่โครงการ และจัดให้มีคันคอนกรีตล้อมรอบ/ภาชนะรองรับที่มีขนาดพอที่จะเก็บน้ำมันเชื้อเพลิงได้เท่ากับปริมาณความจุของถังน้ำมันเชื้อเพลิง เพื่อป้องกันการไหลล้นในกรณีเกิดเหตุน้ำมันหกรั่วไหล	☑	ปฏิบัติตามมาตรการ โดยมีการติดตั้งถังเก็บน้ำมันเชื้อเพลิงพร้อมคันกันรอบแบบเคลื่อนย้ายได้เพื่อป้องกันการรั่วไหลสู่สิ่งแวดล้อม	-

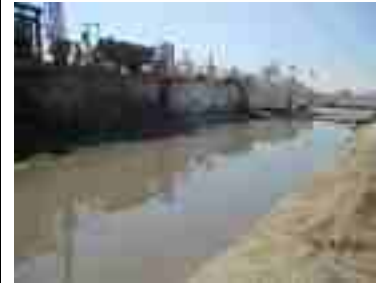
4.1.4 สร้างระบบระบายน้ำรอบบริเวณพื้นที่คอนกรีตที่เป็นฐานรองรับออกสู่ภายนอกแท่นชุดเจาะและถังเก็บโคลน เพื่อรวบรวมของเหลวที่อาจเกิดการหกรั่วไหลลงสู่บ่อเก็บเศษหิน	☑	ปฏิบัติตามมาตรการ โดยจัดให้มีการสร้างระบบระบายน้ำรอบบริเวณฐานคอนกรีต และตรวจสอบรางระบายน้ำโดยรอบไม่ให้มีสิ่งอุดตัน โดยมีทิศทางการไหลเข้าสู่บ่อคอนกรีตรองรับของเสียจากการชุดเจาะ	-

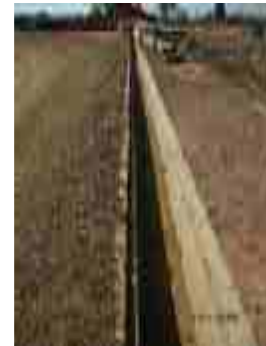
4.1.5 สร้างบ่อดักไขมันไว้เป็นส่วนหนึ่งของระบบระบายน้ำรอบพื้นที่โครงการ เพื่อป้องกันไม่ให้เกิดการรั่วไหลออกนอกพื้นที่	☑	ปฏิบัติตามมาตรการ โครงการจัดให้มีรางระบายน้ำโดยรอบพื้นที่ฐานเจาะ โดยมีทิศทางการไหลเข้าสู่บ่อดักไขมันก่อนไหลออกสู่พื้นที่กันชนที่มีคันดินโดยรอบฐานอีกชั้นหนึ่ง โดยมีการตรวจสอบและบำรุงรักษาเป็นประจำวันละ 2 ครั้ง เพื่อให้สามารถใช้งานได้ตามวัตถุประสงค์	-

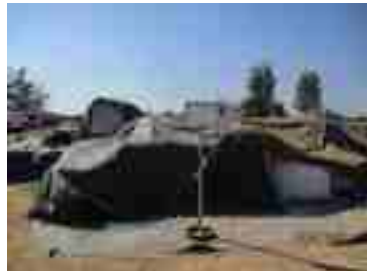
4.1.6 จัดเก็บสารเคมีในพื้นที่ปลอดภัย ซึ่งมีพื้นที่กัน ซึมซึ่งลาดด้วยซีเมนต์หรือมีแผ่นพลาสติก รองรับ และมีคันกันโดยรอบ รวมทั้งมีการ จัดการสารเคมีต่างๆ ตามที่กำหนดไว้ใน เอกสารความปลอดภัยเคมีภัณฑ์ (MSDS)

ปฏิบัติตามมาตรการ โครงการได้จัดวางสารเคมีไว้บน พื้นอัดแน่น ปูด้วยแผ่นพลาสติกหนาและระแนงไม้ โดย มีแผ่นพลาสติกปกคลุม รวมถึงดำเนินการ การติดตาม ตรวจสอบเพื่อป้องกันการหก รั่วไหลของสารเคมีที่ จัดเก็บตลอดระยะดำเนินการชุดเจาะ และได้จัดเตรียม เอกสารกำกับความปลอดภัยเคมีภัณฑ์เพื่อเป็นข้อมูล ทางด้านความปลอดภัยของสารเคมีที่มีการใช้งานไว้ใน พื้นที่โครงการ	-

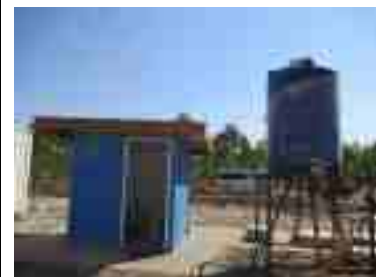
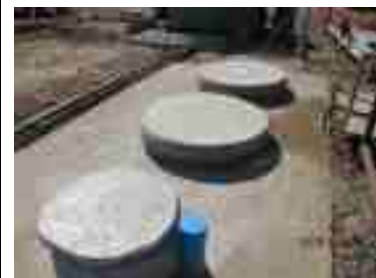
4.2 คุณภาพผิวดิน เสื่อมลงเนื่องจาก การทิ้งน้ำเสียและ สิ่งปฏิกูลจากที่พัก อ า ศั ย แ ล ะ สำนักงาน	4.2.1 ติดตั้งถังบำบัดน้ำเสียให้มีปริมาณเพียงพอ เพื่อรองรับน้ำเสียและสิ่งปฏิกูลในพื้นที่ โครงการ	☑	ปฏิบัติตามมาตรการ โครงการได้จัดให้มีห้องน้ำ เคลื่อนที่ พร้อมบ่อเกรอะที่เพียงพอกับจำนวน ผู้ปฏิบัติงาน	-

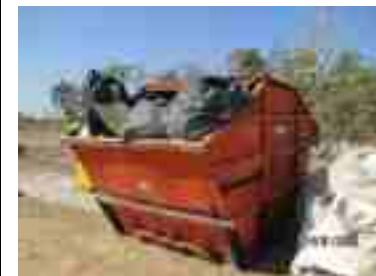
5.1.4 คัดแยกของเสียและรวบรวมจัดเก็บไว้ในภาชนะบรรจุที่เหมาะสมและปลอดภัย รวมทั้งติดฉลากให้ถูกต้อง	☑	ปฏิบัติตามมาตรการ โดยจัดให้มีการคัดแยกของเสียตามประเภทของของเสียออกเป็นขยะทั่วไป และขยะปนเปื้อน (ขยะอันตราย) และรวบรวมในภาชนะแยกประเภทที่จัดเตรียมไว้ โดยมีการติดฉลากบนภาชนะแต่ละประเภทอย่างชัดเจน	-

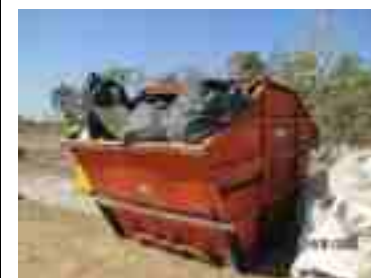
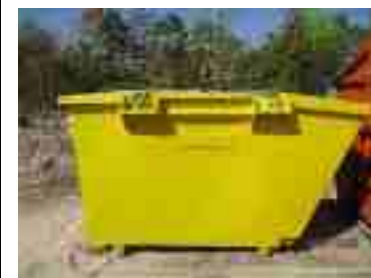
5.1.5 กำจัดของเสียที่มีการติดฉลากที่ภาชนะบรรจุอย่างถูกต้องไว้แล้วด้วยวิธีการนำกลับมาใช้ใหม่ (recycle) หากสามารถทำได้

ปฏิบัติตามมาตรการ โดยจัดให้มีการคัดแยกของเสียตามประเภทของของเสียออกเป็นขยะทั่วไป และขยะปนเปื้อน (ขยะอันตราย) และรวบรวมในภาชนะแยกประเภทที่จัดเตรียมไว้ โดยมีการติดฉลากบนภาชนะแต่ละประเภทอย่างชัดเจนนอกจากนี้ มีการคัดแยกและนำวัสดุที่ยังสามารถใช้ประโยชน์ได้กลับมามีใช้ในโครงการให้มากที่สุด เพื่อลดปริมาณของเสียที่ต้องกำจัดลง	-

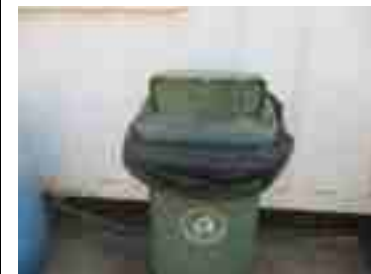
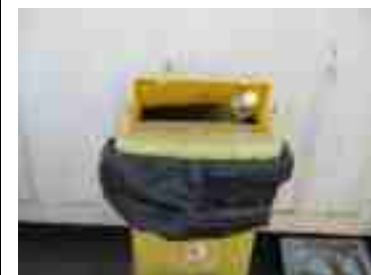
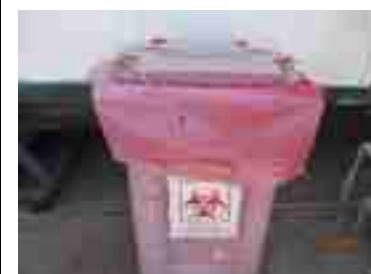
ปัจจัยทาง สิ่งแวดล้อม/ เหตุการณ์	ผลกระทบ	มาตรการป้องกันและแก้ไขผลกระทบสิ่งแวดล้อม	ผลการ ปฏิบัติตาม มาตรการ	รายละเอียด	ปัญหา อุปสรรค และการ แก้ไข	หมายเหตุ/เอกสารอ้างอิง
		5.1.6 ห้ามเผาขยะทุกชนิดในพื้นที่โครงการ	✓	ปฏิบัติตามมาตรการ โครงการได้มีการเข้มงวดกับพนักงาน ของบริษัท และผู้รับเหมาในการห้ามเผาขยะทุกชนิด โดย จัดให้มีถังขยะไว้ในบริเวณพื้นที่ฐานหลุมผลิต	-

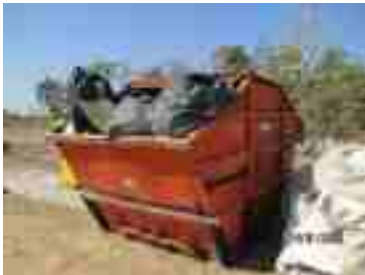
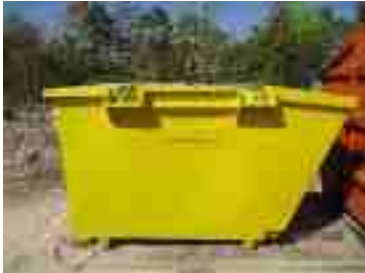
ปัจจัยทาง สิ่งแวดล้อม/ เหตุการณ์	ผลกระทบ	มาตรการป้องกันและแก้ไขผลกระทบสิ่งแวดล้อม	ผลการ ปฏิบัติตาม มาตรการ	รายละเอียด	ปัญหา อุปสรรค และการ แก้ไข	หมายเหตุ/เอกสารอ้างอิง
		6.1.3 คัดแยกของเสียและรวบรวมจัดเก็บไว้ใน ภาชนะบรรจุที่เหมาะสมและปลอดภัย รวมทั้งติดฉลากให้ถูกต้อง	☑	ปฏิบัติตามมาตรการ โดยจัดให้มีการคัดแยกของเสีย ตามประเภทของของเสียออกเป็นขยะทั่วไป และขยะ ปนเปื้อน (ขยะอันตราย) และรวบรวมในภาชนะแยก ประเภทที่จัดเตรียมไว้ โดยมีการติดฉลากบนภาชนะแต่ ละประเภทอย่างชัดเจน	-

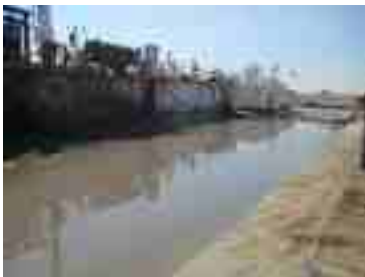
ปฏิบัติตามมาตรการ โดยโครงการมีการสร้างบ่อ คอนกรีต สำหรับรองรับของเสียที่เกิดจากการเจาะ และปูพื้นด้วยแผ่นกันซึม รวมทั้งมีการเฝ้าระวังระดับ ของเสียในบ่อเพื่อป้องกันมิให้มีการไหลล้นของของเสีย ออกนอกบ่อ	-

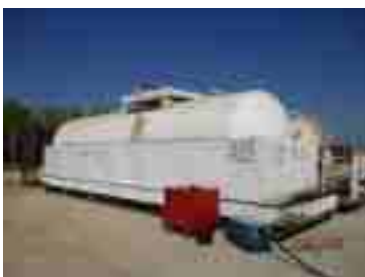
7.1.2 จัดให้มีถังเก็บน้ำมันเชื้อเพลิง 1 ถังในพื้นที่ โครงการ และจัดให้มีคันคอนกรีตล้อมรอบ/ ภาชนะรองรับที่มีขนาดพอที่จะเก็บน้ำมัน เชื้อเพลิงได้เท่ากับปริมาณความจุของถัง น้ำมันเชื้อเพลิง เพื่อป้องกันการไหลล้นใน กรณีเกิดเหตุน้ำมันหกรั่วไหล

ปฏิบัติตามมาตรการ โดยมีการติดตั้งถังเก็บน้ำมัน เชื้อเพลิงพร้อมคันกันรอบแบบเคลื่อนย้ายได้เพื่อ ป้องกันการรั่วไหลสู่สิ่งแวดล้อม	-

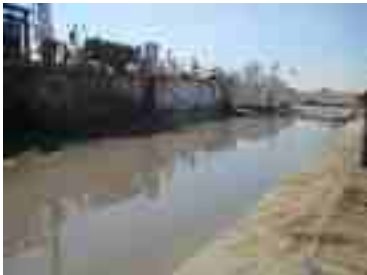
ปฏิบัติตามมาตรการ โดยโครงการมีการสร้างบ่อคอนกรีต สำหรับรองรับของเสียที่เกิดจากการเจาะและปูพื้นด้วยแผ่นกันซึม รวมทั้งมีการเฝ้าระวังระดับของเสียในบ่อเพื่อป้องกันมิให้มีการไหลล้นของของเสียออกนอกบ่อ	-

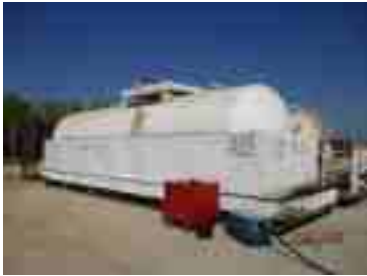
8.1.3 จัดให้มีถังเก็บน้ำมันเชื้อเพลิง 1 ถังในพื้นที่โครงการ และจัดให้มีคันคอนกรีตล้อมรอบ/ภาชนะรองรับที่มีขนาดพอที่จะเก็บน้ำมันเชื้อเพลิงได้เท่ากับปริมาณความจุของถังน้ำมันเชื้อเพลิง เพื่อป้องกันการไหลล้นในกรณีเกิดเหตุน้ำมันหกรั่วไหล

ปฏิบัติตามมาตรการ โดยมีการติดตั้งถังเก็บน้ำมันเชื้อเพลิงพร้อมคันกันรอบแบบเคลื่อนย้ายได้เพื่อป้องกันการรั่วไหลสู่สิ่งแวดล้อม	-

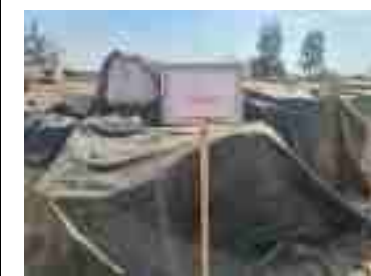
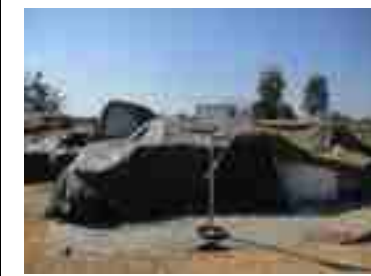
8.1.6 จัดเก็บสารเคมีในพื้นที่ปลอดภัยซึ่งมีพื้นที่กัน ชิดดาดด้วยซีเมนต์หรือมีแผ่นพลาสติกรองรับ และมีคั่นกันโดยรอบ รวมทั้งมีการจัดการ สารเคมีต่างๆ ตามที่กำหนดไว้ในเอกสาร ความปลอดภัยเคมีภัณฑ์ (MSDS)	☑	ปฏิบัติตามมาตรการ โครงการได้จัดวางสารเคมีไว้บน พื้นอัดแน่น ปูด้วยแผ่นพลาสติกหนาและระแนงไม้ โดย มีแผ่นพลาสติกปกคลุม รวมถึงดำเนิน การติดตาม ตรวจสอบเพื่อป้องกันการหก รั่วไหลของสารเคมีที่ จัดเก็บตลอดระยะดำเนินการชุดเจาะ และได้จัดเตรียม เอกสารกำกับความปลอดภัยเคมีภัณฑ์เพื่อเป็นข้อมูล ทางด้านความปลอดภัยของสารเคมีที่มีการใช้งานไว้ใน พื้นที่โครงการ	-

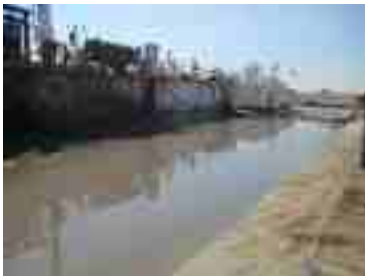
9. การใช้ประโยชน์ ที่ดิน	9.1 คุณ ภาพ ดิน เ สี อ ม ลง เนื่องจากการบด อัด การกัดเซาะ การปล่อยเศษ หินและโคลน จากการเจาะ หลุม ระดับ พื้นผิว การหก รั่วไหล และการ ไหลล้นจากบ่อ	9.1.1 สร้างบ่อคอนกรีตให้มีปริมาตรเพียงพอ สำหรับรองรับเศษหินที่เกิดขึ้นจากการชุด เจาะในพื้นที่โครงการ และติดตามตรวจสอบ ระดับน้ำเพื่อป้องกันการไหลล้นจากบ่อในช่วง ฤดูฝน	☑	ปฏิบัติตามมาตรการ โดยโครงการมีการสร้างบ่อ คอนกรีต สำหรับรองรับของเสียที่เกิดจากการเจาะ และปูพื้นด้วยแผ่นกันซึม รวมทั้งมีการเฝ้าระวังระดับ ของเสียในบ่อเพื่อป้องกันมิให้มีการไหลล้นของของเสีย ออกนอกบ่อ	-

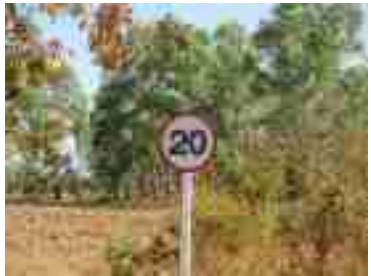
10. การขนส่ง	10.1 เกิดการรบกวน การจราจร	10.1.1 ติดตั้งป้ายจำกัดความเร็ว และตรวจสอบการ ปฏิบัติตามอย่างเคร่งครัด (กำหนดตาม กฎหมายการจราจรบนทางหลวงและพื้นที่ ชุมชน คือ 20 กม./ชม. บนถนนที่ไม่ลาดยาง)	☑	ปฏิบัติตามมาตรการ โดยการจำกัดความเร็วรถที่วิ่งบน ถนนลูกรังเข้า-ออกพื้นที่ฐานเจาะไม่เกิน 20 กม./ชม. และไม่เกิน 60 กม./ชม. บนถนนทางหลวง รวมทั้งได้ ติดตั้งป้ายจำกัดความเร็วไว้เป็นระยะๆ นอกจากนี้ ได้ เข้มงวดให้พนักงานของบริษัทและผู้รับเหมาทุกคน ปฏิบัติตามระเบียบการจราจรอย่างเคร่งครัด	-

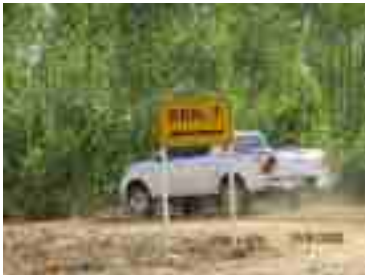
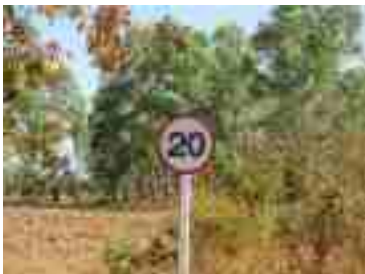
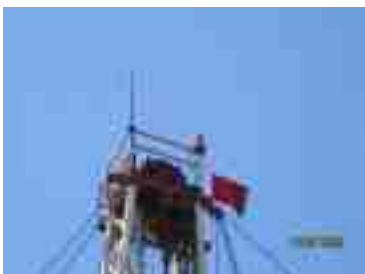
ปัจจัยทาง สิ่งแวดล้อม/ เหตุการณ์	ผลกระทบ	มาตรการป้องกันและแก้ไขผลกระทบสิ่งแวดล้อม	ผลการ ปฏิบัติตาม มาตรการ	รายละเอียด	ปัญหา อุปสรรค และการ แก้ไข	หมายเหตุ/เอกสารอ้างอิง
		10.1.6 ติดตั้งป้ายหรือธงเพื่อให้สัญญาณจราจร	☑	ปฏิบัติตามมาตรการ โดยได้มีการติดป้ายแสดงตำแหน่ง พื้นที่โครงการ และมีการติดตั้งสัญญาณไฟกระพริบ บริเวณด้านบนของแท่นเจาะ ให้สามารถมองเห็นได้ทั้ง กลางวันและกลางคืน	-

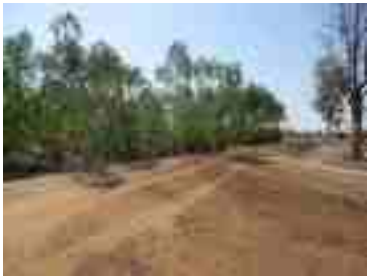
ปฏิบัติตามมาตรการ มีการควบคุมรถบรรทุกวัสดุไม่ให้ บรรทุกวัสดุเกินน้ำหนักที่กำหนด ในกรณีที่เกิดความ เสียหายต่อสภาพถนนจากกิจกรรมของโครงการนั้น โครงการจะทำการซ่อมแซมเพื่อไม่ให้เกิดอันตรายต่อผู้ใช้ ถนน อย่างไรก็ตาม ถนนบริเวณด้านหน้าโครงการ อยู่ ในสภาพที่ดีและพร้อมสำหรับการใช้งาน	-

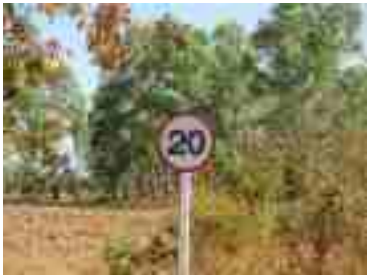
ปฏิบัติตามมาตรการ โดยการจำกัดความเร็วรถที่วิ่งบน ถนนลูกรังเข้า-ออกพื้นที่ฐานเจาะไม่เกิน 20 กม./ชม. และไม่เกิน 60 กม./ชม. บนถนนทางหลวง รวมทั้งได้ ติดตั้งป้ายจำกัดความเร็วไว้เป็นระยะๆ นอกจากนี้ ได้ เข้มงวดให้พนักงานของบริษัทและผู้รับเหมาทุกคน ปฏิบัติตามระเบียบการจราจรอย่างเคร่งครัด	-

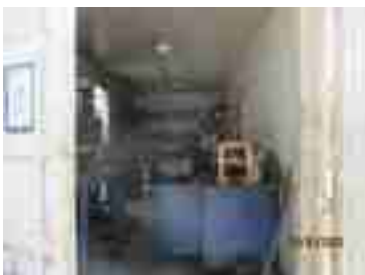
ปฏิบัติตามมาตรการ โครงการมีแนวทาง และแผนในการตรวจสอบ และซ่อมบำรุงทั้งในส่วนเครื่องจักร อุปกรณ์ โดยมีเจ้าหน้าที่สำหรับดำเนินการติดตามตรวจสอบวันละ 2 ครั้ง และซ่อมบำรุงอย่างสม่ำเสมอตามแผนที่กำหนด	-

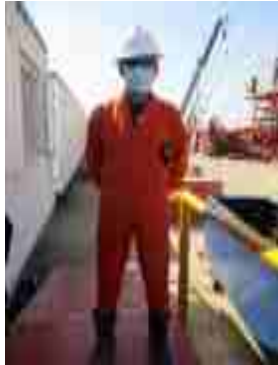
12.1.7 ตรวจสอบให้มีการจัดอุปกรณ์ป้องกันภัย ส่วนบุคคลให้กับพนักงานตามที่กำหนดไว้ ในแผนงานเพื่อความปลอดภัย	☑	ปฏิบัติตามมาตรการ ผู้รับเหมาจัดให้มีอุปกรณ์ป้องกัน ภัยส่วนบุคคลสำหรับคนงานไว้อย่างเพียงพอ และ ควบคุมให้พนักงานทุกคนสวมใส่อุปกรณ์ป้องกันภัย ส่วนบุคคลตามที่กำหนดขณะปฏิบัติงาน นอกจากนี้ยัง มีการจัดป้ายกำหนดให้สวมใส่อุปกรณ์ป้องกันภัยส่วน บุคคลภายในพื้นที่โครงการ	-

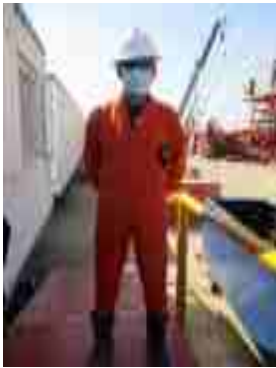
ปฏิบัติตามมาตรการ ผู้รับเหมาจัดให้มีอุปกรณ์ป้องกัน ภัยส่วนบุคคลสำหรับคนงานไว้อย่างเพียงพอ และ ควบคุมให้พนักงานทุกคนสวมใส่อุปกรณ์ป้องกันภัย ส่วนบุคคลตามที่กำหนดขณะปฏิบัติงาน นอกจากนี้ยัง มีการจัดป้ายกำหนดให้สวมใส่อุปกรณ์ป้องกันภัยส่วนบุคคล ภายในพื้นที่โครงการ	-

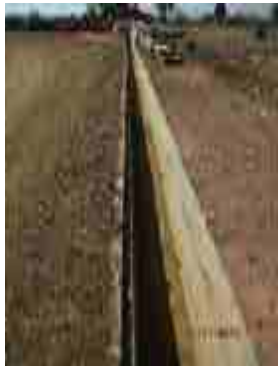
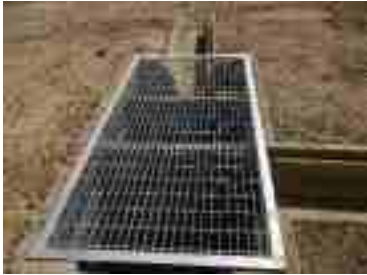
12.2.7 จัดเตรียมระบบระบายน้ำ ให้สามารถ ควบคุมการเกิดขุ่น ควบคุมสิ่งปนเปื้อนต่างๆ ตรวจสอบคุณภาพของพนักงาน และป้องกัน มลพิษต่างๆ ที่อาจออกจากพื้นที่โครงการ โดยมีการสร้างบ่อดักน้ำมัน บ่อเก็บเศษหิน และระบายน้ำจากแท่นผลิตลงสู่บ่อเก็บเศษ หิน	☑	ปฏิบัติตามมาตรการ โครงการจัดให้มีระบบระบายน้ำ โดยรอบพื้นที่ฐานเจาะ โดยมีทิศทางการไหลเข้าสู่บ่อ ดักไขมันก่อนไหลออกสู่พื้นที่กันชนที่มีคันดินโดยรอบ ฐานอีกชั้นหนึ่ง โดยมีการตรวจสอบและบำรุงรักษาเป็น ประจำวันละ 2 ครั้ง เพื่อให้สามารถใช้งานได้ตาม วัตถุประสงค์ มีการสร้างระบบระบายน้ำรอบบริเวณ ฐานคอนกรีต และตรวจสอบรางระบายน้ำโดยรอบ ไม่ให้มีสิ่งอุดตัน โดยมีทิศทางการไหลเข้าสู่บ่อคอนกรีต รองรับของเสียจากการชุดเจาะ รวมทั้งมีการเฝ้าระวัง ระดับของเสียในบ่อเพื่อป้องกันมิให้มีการไหลล้นของ ของเสียออกนอกบ่อ นอกจากนี้ โครงการจัดให้มีการ ตรวจสอบคุณภาพพนักงานประจำปีเป็นประจำทุกปี โดยในปี พ.ศ. 2565 อีโค มีแผนจะดำเนินการตรวจ สุขภาพในเดือนพฤศจิกายน พ.ศ. 2565	-

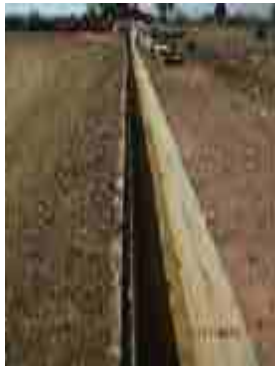
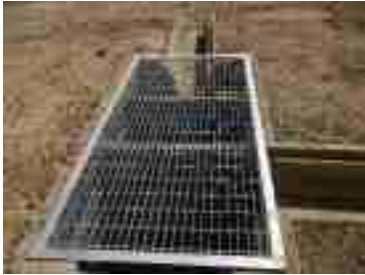
12.3 เกิดการเจ็บป่วย ของประชาชน ร อ บ พื้ น ที่ โครงการ	12.3.1 จัดเตรียมระบบระบายน้ำ ให้สามารถ ควบคุมการเกิดขุขี้ ควบคุมสิ่งปฏิกูลต่างๆ ตรวจสอบสุขภาพของพนักงาน และป้องกัน มลพิษต่างๆ ที่อาจออกจากพื้นที่โครงการ โดยมีการสร้างบ่อดักน้ำมัน บ่อเก็บเศษหิน และระบายน้ำจากแท่นผลิตลงสู่บ่อเก็บเศษ หิน	☑	ปฏิบัติตามมาตรการ โครงการจัดให้มีระบบระบายน้ำ โดยรอบพื้นที่ฐานเจาะ โดยมีทิศทางการไหลเข้าสู่บ่อ ดักไขมันก่อนไหลออกสู่พื้นที่กันชนที่มีคันดินโดยรอบ ฐานอีกชั้นหนึ่ง โดยมีการตรวจสอบและบำรุงรักษาเป็น ประจำวันละ 2 ครั้ง เพื่อให้สามารถใช้งานได้ตาม วัตถุประสงค์ มีการสร้างระบบระบายน้ำรอบบริเวณ ฐานคอนกรีต และตรวจสอบรางระบายน้ำโดยรอบ ไม่ให้มีสิ่งอุดตัน โดยมีทิศทางการไหลเข้าสู่บ่อคอนกรีต รองรับของเสียจากการชุดเจาะ รวมทั้งมีการเฝ้าระวัง ระดับของเสียในบ่อเพื่อป้องกันมิให้มีการไหลล้นของ ของเสียออกนอกบ่อ นอกจากนี้ โครงการจัดให้มีการ ตรวจสอบสุขภาพของพนักงานประจำปีเป็นประจำทุกปี โดยในปี พ.ศ. 2565 อีโค มีแผนจะดำเนินการตรวจ สุขภาพในเดือนพฤศจิกายน พ.ศ. 2565	-

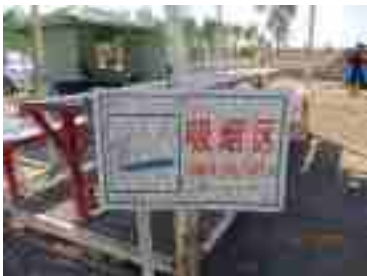
ปฏิบัติตามมาตรการ โดยจำกัดให้มีการสูบบุหรี่เฉพาะ ในบริเวณด้านหน้าโครงการที่กำหนดไว้เท่านั้น	-

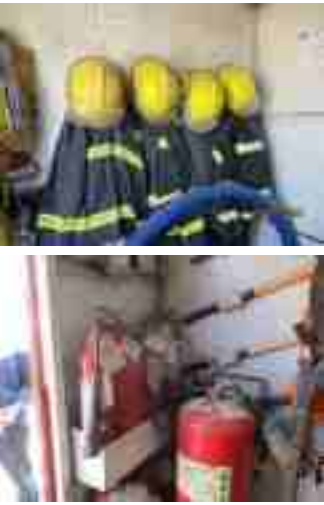
12.5.3 ติดตั้งถังดับเพลิง อุปกรณ์ส่งสัญญาณเตือน และอุปกรณ์บอกทิศทางลม (ให้สามารถมองเห็นและได้ยินไปทั่วพื้นที่ปฏิบัติงาน)	☑	ปฏิบัติตามมาตรการ โดยได้จัดเตรียมอุปกรณ์ดับเพลิง อุปกรณ์ส่งสัญญาณเตือน และอุปกรณ์บอกทิศทางลม รวมถึงจุดล้างตาฉุกเฉินและจุดรวมพลไว้ในพื้นที่ชุดเจาะ พร้อมทั้งจัดให้มีแผนระงับเหตุฉุกเฉิน ขั้นตอนการปฏิบัติสำหรับเหตุการณ์ฉุกเฉิน การอบรมเรื่องอัคคีภัยและการใช้อุปกรณ์ดับเพลิง	-

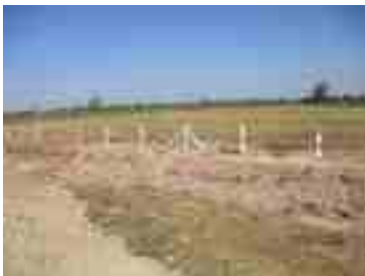
ภาคผนวก จ-2 การตรวจสอบเครื่องจักร อุปกรณ์
		12.5.5 ห้ามมิให้บุคคลที่ไม่มีส่วนเกี่ยวข้องเข้ามาใน บริเวณพื้นที่โครงการ	☑	ปฏิบัติตามมาตรการ โดยได้มีการกันรั้วลวดหนาม โดยรอบพื้นที่โครงการ เพื่อแสดงอาณาเขตพื้นที่ โครงการอย่างชัดเจน และจัดให้มีเจ้าหน้าที่รักษาความ ปลอดภัยประจำในบริเวณทางเข้า-ออก ตลอด 24 ชั่วโมง เพื่อป้องกันมิให้รถและผู้ที่ไม่เกี่ยวข้องเข้ามาใน พื้นที่โครงการ	-

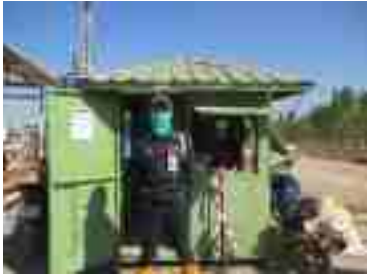
12.6 การพลุ่ง	12.6.1 ติดตั้งอุปกรณ์ป้องกันการพลุ่ง (BOP) และ shear rams

ปฏิบัติตามมาตรการ โครงการติดตั้งอุปกรณ์ป้องกันการพลุ่ง (BOP) และ shear rams ตามที่มาตรการกำหนด	-

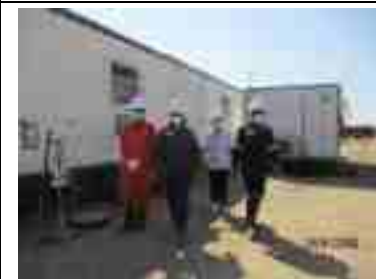
15.1.2 ดำเนินการตรวจประเมินการปฏิบัติตาม ข้อกำหนดโดยหน่วยงานภายนอกองค์กร และรับฟังข้อเสนอแนะเพื่อดำเนินการ แก้ไข	☑	ปฏิบัติตามมาตรการ บริษัท ยูเออี ได้รับมอบหมายจาก บริษัท อีโค ให้ดำเนินการติดตามตรวจสอบการปฏิบัติ ตามมาตรการป้องกัน และแก้ไขผลกระทบสิ่งแวดล้อม รวมทั้งเสนอแนะวิธีการปฏิบัติเพื่อป้องกัน และแก้ไข ผลกระทบสิ่งแวดล้อมที่ถูกต้อง	-

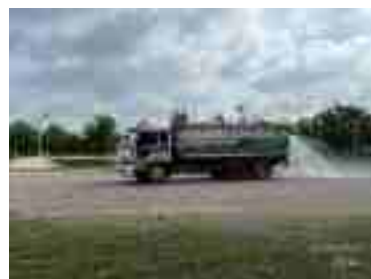
1. คุณภาพอากาศ	1.1 คุณภาพอากาศ เสื่อมลงเนื่องจาก ฝุ่นละออง	1.1.1 ฉีดพ่นละอองน้ำบนถนนที่ไม่ได้ลาดยางใน แนวเส้นทางขนส่งของโครงการเมื่อสภาพ อากาศแห้ง อย่างน้อย วันละ 2 ครั้ง (เวลา เช้าและบ่าย)

ปฏิบัติตามมาตรการ โดยลดการฟุ้งกระจายของฝุ่นด้วย การฉีดพ่นน้ำบริเวณถนนทางเข้าและภายในฐานหลุม ผลิตวันละ 2 ครั้ง ทั้งนี้ โครงการจะพิจารณาปรับ ความถี่ของการฉีดพ่นน้ำให้เหมาะสมกับแต่ละช่วง ของสภาพภูมิอากาศ	-

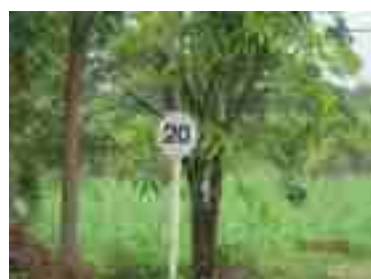
1.1.2 ติดตั้งป้ายจำกัดความเร็วบนเส้นทาง การขนส่งของโครงการ และจำกัดความเร็ว ของยานพาหนะบนถนนที่ไม่ได้ลาดยางไว้ที่ 20 กม./ชม.

ปฏิบัติตามมาตรการ โดยการจำกัดความเร็วรถที่วิ่งบน ถนนลูกรังเข้า-ออกพื้นที่ฐานไม่เกิน 20 กม./ชม. และ ไม่เกิน 60 กม./ชม. บนถนนทางหลวง รวมทั้งได้ติดตั้ง ป้ายจำกัดความเร็วไว้เป็นระยะๆ นอกจากนี้ ได้เข้มงวด ให้พนักงานของบริษัทและผู้รับเหมาทุกคนปฏิบัติตาม ระเบียบการจราจรอย่างเคร่งครัด	-

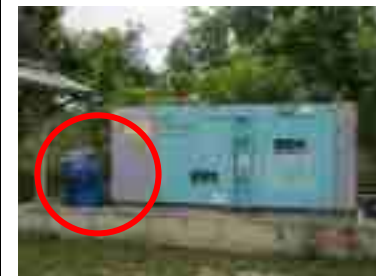
4.1.2 จัดให้มีถังเก็บน้ำมันเชื้อเพลิง 1 ถังในพื้นที่ โครงการ และจัดให้มีคันคอนกรีตล้อมรอบ/ ภาชนะรองรับที่มีขนาดพอที่จะเก็บน้ำมัน เชื้อเพลิงได้เท่ากับปริมาณความจุของถังน้ำมัน เชื้อเพลิง เพื่อป้องกันการไหลล้นในกรณีเกิด เหตุน้ำมันหกรั่วไหล	☑	ปฏิบัติตามมาตรการ โครงการจัดให้มีถังเก็บน้ำมัน เชื้อเพลิงขนาด 200 ลิตร ตั้งอยู่ในคันคอนกรีตเพื่อ ป้องกันการรั่วไหลสู่ดินและน้ำบาดาล	-

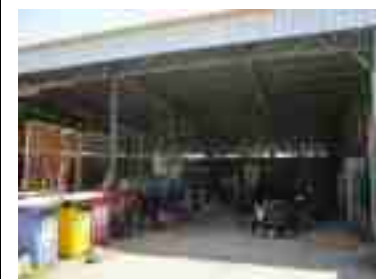
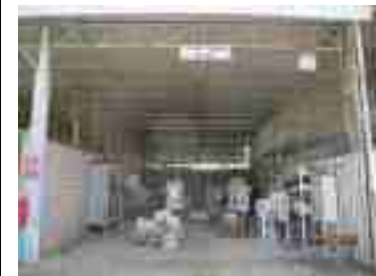
4.1.3 ใช้ถาดรองน้ำมันเมื่อทำการซ่อมบำรุง ยานพาหนะ และทำการซ่อมบำรุงบนพื้นที่ คอนกรีตเท่านั้น	☑	ปฏิบัติตามมาตรการ โดยการซ่อมบำรุงเครื่องจักรและ อุปกรณ์ขนาดใหญ่ ที่ไม่สามารถเคลื่อนย้ายได้ จะดำเนินการซ่อมบนพื้นคอนกรีตบริเวณฐานหลุมผลิต หรือใช้ถาดรองน้ำมันรองรับ ส่วนเครื่องจักรและ อุปกรณ์ขนาดเล็กจะทำการซ่อมบำรุงที่สำนักงาน วิเชียรบุรี หรือส่งไปซ่อมบำรุงที่บริษัทผู้จัดจำหน่าย หรือศูนย์ซ่อมบำรุงของเครื่องจักรหรืออุปกรณ์นั้นๆ	-

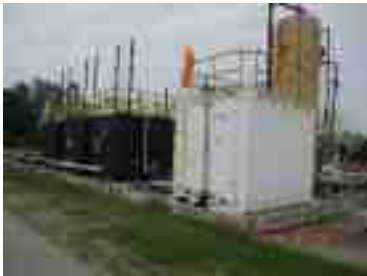
4.1.4 จัดเก็บน้ำมัน และน้ำที่เกิดจากกระบวนการ ผลิตแยกออกมาไว้ในถังเก็บบนพื้นคอนกรีต	☑	ปฏิบัติตามมาตรการ โดยได้มีการจัดเตรียมถังเก็บ น้ำมันดิบ และน้ำจากกระบวนการผลิตซึ่งจัดวางบนพื้น คอนกรีต และมีคันคอนกรีตล้อมรอบ เพื่อป้องกันการ รั่วไหลสู่ดิน และน้ำใต้ดิน	-

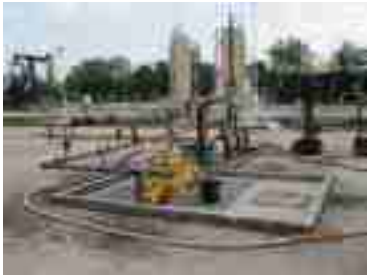
4.1.5 รวบรวมของเหลวที่อาจเกิดจากการหกรั่วไหล จากบริเวณปากหลุมลงสู่ cellar	☑	ปฏิบัติตามมาตรการ โครงการมีการสร้างคันกัน ล้อมรอบหัวหลุมผลิต เพื่อรวบรวมของเหลวที่อาจเกิด จากการหกรั่วไหลจากบริเวณหัวหลุมผลิตลงสู่ cellar	-

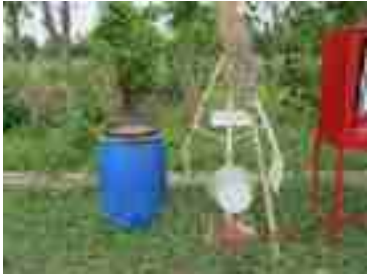
4.1.6 จัดให้มีชุดอุปกรณ์ทำความสะอาดคราบน้ำมัน และฝึกอบรมทีมปฏิบัติการกำจัดคราบน้ำมัน	☑	ปฏิบัติตามมาตรการ โดยโครงการได้มีการจัดเตรียมชุด อุปกรณ์ทำความสะอาดคราบน้ำมัน พร้อมวัสดุดูดซับไว้ ภายในหลุมผลิตตามแผนรองรับเหตุหกรั่วไหล อย่างไรก็ตาม โครงการจะจัดการอบรมระบบการจัดการ ด้านอาชีวอนามัยความปลอดภัย และสิ่งแวดล้อม และ เรื่องต่าง ๆ ที่เกี่ยวข้องกับมาตรฐานความปลอดภัย รวมถึงการให้ความรู้ด้านสาธารณสุข	-

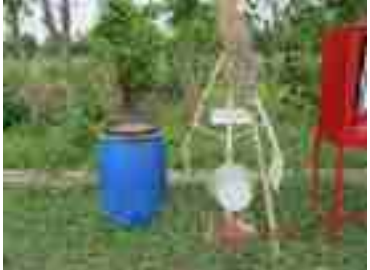
4.1.7 ในกรณีที่เกิดการรั่วไหลของน้ำมันดิบหรือ สารเคมี ให้ปฏิบัติตามแผนการรองรับ เหตุการณ์รั่วไหล

ปฏิบัติตามมาตรการ โดยทางโครงการมีการกำหนด แผนรองรับเหตุรั่วไหล และจัดเตรียมชุดอุปกรณ์ทำ ความสะอาดคราบน้ำมัน พร้อมวัสดุดูดซับไว้ภายใน หลุมผลิตตามแผนรองรับดังกล่าว	-

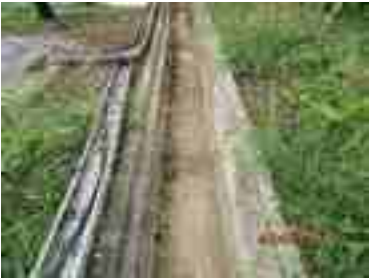
5. คุณภาพน้ำผิวดิน	5.1 คุณภาพน้ำผิวดิน เสื่อมลง เนื่องจาก อุบัติเหตุการ รั่วไหล	5.1.1 บำรุงรักษาบ่อดักน้ำมันของระบบระบายน้ำ รอบพื้นที่โครงการเพื่อป้องกันไม่ให้เกิด การรั่วไหลออกนอกพื้นที่

ปฏิบัติตามมาตรการ โดยจัดให้มีระบบระบายน้ำโดยรอบ พื้นที่ฐานผลิต และมีทิศทางการไหลเข้าสู่ บ่อดักน้ำมันก่อนไหลออกนอกพื้นที่โครงการ โดยมีการตรวจสอบและบำรุงรักษาเป็นประจำ ทุกเดือนเพื่อให้สามารถใช้งานได้ตามวัตถุประสงค์	-

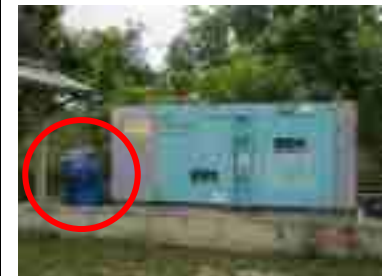
5.1.3 จัดเก็บสารเคมีในพื้นที่ปลอดภัยซึ่งมีพื้นที่กันซึม ดาดด้วยซีเมนต์หรือมีแผ่นพลาสติกรองรับ และมีคันกันโดยรอบ รวมทั้งมีการจัดการสารเคมีต่างๆ ตามที่กำหนดไว้ในเอกสารความปลอดภัยเคมีภัณฑ์ (MSDS)	☑	ปฏิบัติตามมาตรการ ทางโครงการได้จัดให้มีอาคารเก็บสารเคมีสำรองไว้ในพื้นที่โครงการในอำเภอศรีเทพ จึงไม่มีการจัดเก็บสารเคมีในพื้นที่ฐานหลุมผลิต จะมีเพียงสารเคมีที่ใช้งานเท่านั้น ซึ่งเป็นสารเคมีสำหรับช่วยในการแยกน้ำและน้ำมันดิบโดยได้จัดเตรียมภาชนะรองรับด้านใต้ถังสารเคมีซึ่งจัดวางบนพื้นคอนกรีตรองรับแท่นเครื่องสูบน้ำโยกบริเวณใกล้กับหัวหลุมผลิต นอกจากนี้ได้จัดเตรียมเอกสารกำกับความปลอดภัยเคมีภัณฑ์	-

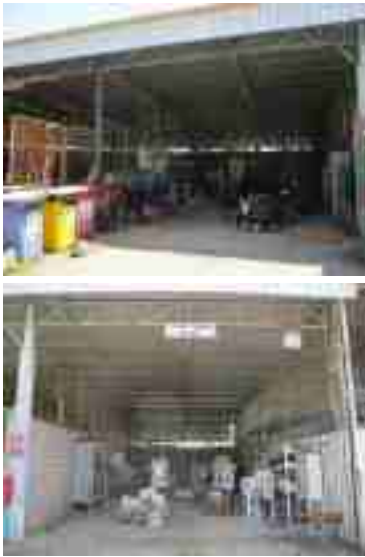
5.1.4 ใช้ถาดรองน้ำมันเมื่อทำการซ่อมบำรุง ยานพาหนะ และทำการซ่อมบำรุงบนพื้นที่ คอนกรีตเท่านั้น	☑	ปฏิบัติตามมาตรการ โดยการซ่อมบำรุงเครื่องจักรและ อุปกรณ์ขนาดใหญ่ ที่ไม่สามารถเคลื่อนย้ายได้ จะดำเนินการซ่อมบนพื้นคอนกรีตบริเวณฐานหลุมผลิต หรือใช้ถาดรองน้ำมันรองรับ ส่วนเครื่องจักรและ อุปกรณ์ขนาดเล็กจะทำการซ่อมบำรุงที่สำนักงาน วิเชียรบุรี หรือส่งไปซ่อมบำรุงที่บริษัทผู้จัดจำหน่าย หรือศูนย์ซ่อมบำรุงของเครื่องจักรหรืออุปกรณ์นั้นๆ	-

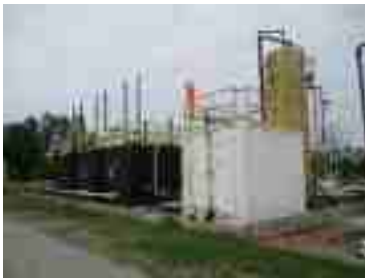
5.1.5 จัดเก็บน้ำมัน และน้ำที่เกิดจากกระบวนการ ผลิตแยกออกมาด้วยอุปกรณ์แยกไว้ในถังเก็บ แยกจากกัน บริเวณพื้นที่คอนกรีต	☑	ปฏิบัติตามมาตรการ โดยได้มีการจัดเตรียมถังกักเก็บ น้ำมันดิบ และน้ำจากกระบวนการผลิตซึ่งจัดวางบนพื้น คอนกรีต และมีคันคอนกรีตล้อมรอบเพื่อป้องกันการ รั่วไหลสู่ดิน และน้ำใต้ดิน	-

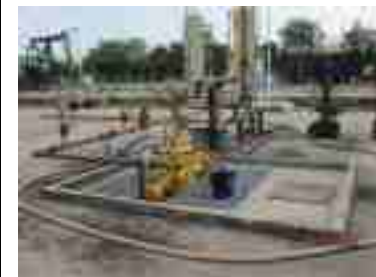
5.1.7 ให้มีชุดอุปกรณ์ทำความสะอาดคราบน้ำมัน และฝึกอบรมทีมปฏิบัติการกำจัดคราบน้ำมัน	☑	ปฏิบัติตามมาตรการ โดยโครงการได้มีการจัดเตรียมชุด อุปกรณ์ทำความสะอาดคราบน้ำมัน พร้อมวัสดุดูดซับ ไว้ภายในหลุมผลิตตามแผนรองรับเหตุหกรั่วไหล และ โครงการจะจัดการอบรมระบบการจัดการด้านอาชีว อนามัยความปลอดภัย และสิ่งแวดล้อม และเรื่องต่างๆ ที่เกี่ยวข้องกับมาตรฐานความปลอดภัย รวมถึงการให้ ความรู้ด้านสาธารณสุขและสุขภาพตามความเหมาะสม ให้กับผู้ปฏิบัติงานตามแผนงานที่กำหนด	-

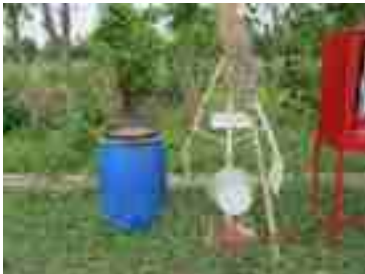
ปัจจัยทาง สิ่งแวดล้อม/ เหตุการณ์	ผลกระทบ	มาตรการป้องกันและแก้ไขผลกระทบสิ่งแวดล้อม	ผลการปฏิบัติตาม มาตรการ	รายละเอียดการปฏิบัติตามมาตรการ	ปัญหา อุปสรรค และการ แก้ไข	หมายเหตุ/เอกสารอ้างอิง
		5.1.8 ในกรณีที่เกิดการรั่วไหลของน้ำมันดิบหรือ สารเคมี ให้ปฏิบัติตามแผนการรองรับ เหตุการณ์รั่วไหล	☑	ปฏิบัติตามมาตรการ โดยโครงการมีการกำหนดแผน รองรับเหตุรั่วไหล และจัดเตรียมชุดอุปกรณ์ ทำความสะอาดคราบน้ำมัน พร้อมวัสดุดูดซับไว้ภายใน หลุมผลิตตามแผนรองรับดังกล่าว	-

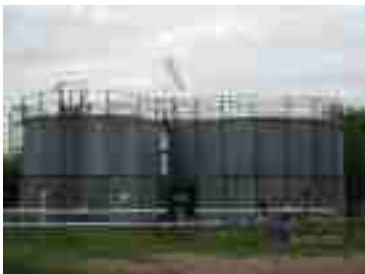
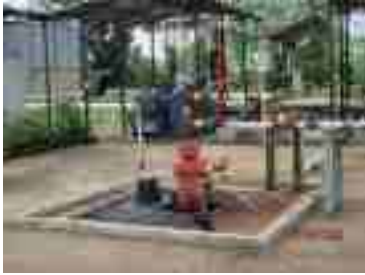
ภาคผนวก จ-1 มาตรการปฏิบัติกรณี เกิดเหตุฉุกเฉิน
		5.1.9 อัดน้ำที่เกิดจากกระบวนการผลิตทั้งหมดลงสู่ หลุมอัดน้ำกลับ	☑	ปฏิบัติตามมาตรการ โดยโครงการได้ดำเนินการ อัดน้ำที่เกิดจากกระบวนการผลิตลงสู่หลุมอัดน้ำ ทั้งหมด 100% ที่หลุมอัดกลับน้ำ WB-1 และ L44-C ภายใต้การควบคุมของกรมเชื้อเพลิงธรรมชาติ	-

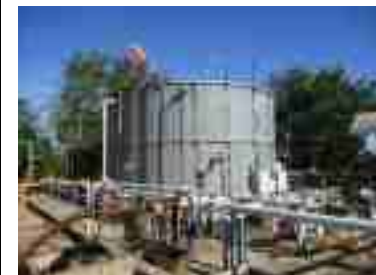
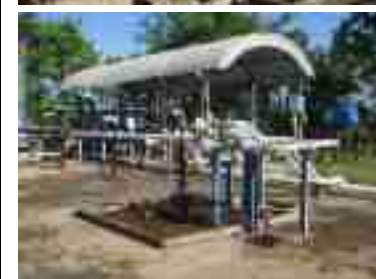
(L44-C)
	5.2 คุณภาพน้ำผิวดินเสื่อมลง เนื่องจากการทิ้งน้ำเสียและสิ่งปฏิกูลจากที่พักอาศัยและสำนักงาน	5.2.1 ติดตั้งถังบำบัดน้ำเสีย ในพื้นที่โครงการ เพื่อรองรับน้ำเสียและสิ่งปฏิกูล	☑	ปฏิบัติตามมาตรการ โครงการได้จัดให้มีห้องน้ำพร้อมบ่อเกรอะที่เพียงพอกับจำนวนผู้ปฏิบัติงาน โดยในกรณีที่ของเสียมีปริมาณมาก ผู้รับกำจัดของเสียในท้องถิ่นจะนำไปกำจัดที่ศูนย์จัดการขยะมูลฝอยเทศบาลเมืองวิเชียรบุรี	-

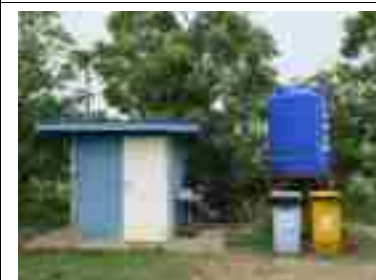
5.2.2 สืบสิ่งปฏิกูลในถังเก็บไปยังถังปฏิกรณ์ชีวภาพ อย่างสม่ำเสมอ เพื่อป้องกันการไหลย้อน	☑	ปฏิบัติตามมาตรการ โดยในกรณีที่มีของเสียมีปริมาณ มาก ผู้รับกำจัดของเสียในท้องถิ่นจะนำไปกำจัดที่ศูนย์ จัดการขยะมูลฝอยเทศบาลเมืองวิเชียรบุรี	-	-

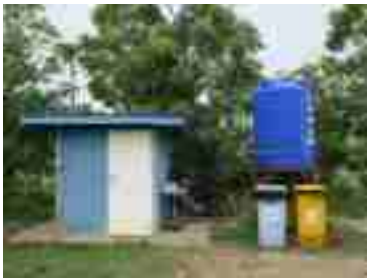
6. การกำจัด ของเสียไม่ อันตราย และ ของเสียจากที่ พักอาศัยและ สำนักงาน	6.1 ของเสียจากที่พัก อาศัย และ สำนักงานอาจทำ ให้เกิดอันตราย จากเพลิงไหม้ หรือถูกลมพัด กระจาย หรือ เป็นสิ่งดึงดูดสัตว์ นำรังเกียจ หรือ เกิดการปนเปื้อน ลงสู่พื้นดิน และแหล่งน้ำ บาดาล รวมทั้ง อาจเป็นแหล่ง เพาะเชื้อโรคได้	6.1.1 จัดให้มีห้องสุขาแบบเคลื่อนย้ายได้และถัง บำบัดไว้สำหรับพนักงานที่ปฏิบัติงานในพื้นที่ โครงการ	☑	ปฏิบัติตามมาตรการ โครงการได้จัดให้มีห้องน้ำ พร้อม บ่อเกรอะที่เพียงพอกับจำนวนผู้ปฏิบัติงาน โดยในกรณี ที่มีของเสียมีปริมาณมาก ผู้รับกำจัดของเสียในท้องถิ่นจะ นำไปกำจัดที่ศูนย์จัดการขยะมูลฝอยเทศบาลเมือง วิเชียรบุรี	-

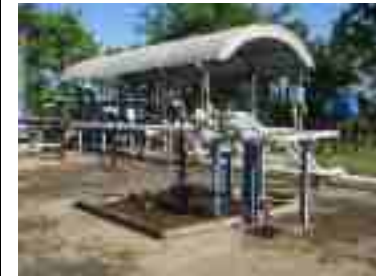
(L44-C)
		7.1.4 ภาชนะที่บรรจุสารเคมีอันตรายทั้งหมดจะ กำจัดวิธีแบบเดียวกับของเสียอันตราย	☑	ปฏิบัติตามมาตรการ โดยภาชนะบรรจุสารเคมีอันตราย โครงการกำหนดให้ดำเนินการกำจัดแบบเดียวกับของ เสียอันตราย โดย บ.เวส แมเนจเม้นท์ สยาม จก. ที่ ได้รับอนุญาตถูกต้องตามกฎหมายในการขนส่งของเสีย และทำการคัดแยก โดยบ.อีสเทิร์นซีบอร์ด เอนไวรอน เมนทอล คอมเพล็กซ์ จำกัด จากนั้นนำไปกำจัดโดย วิธีการเผาที่เตาเผาซีเมนต์ของ บ.ปูนซีเมนต์นครหลวง จก. (มหาชน) ซึ่งเป็นบริษัทที่ถูกต้องตามกฎหมายใน การกำจัดของเสียและมีการจัดเก็บใบกำกับการณ์การขนส่ง ของเสีย (Waste Manifest) เพื่อเป็นหลักฐานของการ ขนส่งและกำจัดของเสียจากโครงการ	-	ภาคผนวก ข-2 หนังสือสำคัญของบริษัท ผู้ขนส่งและกำจัดของเสีย และภาคผนวก ข-3 ตัวอย่างเอกสารกำกับ การขนส่งของเสีย

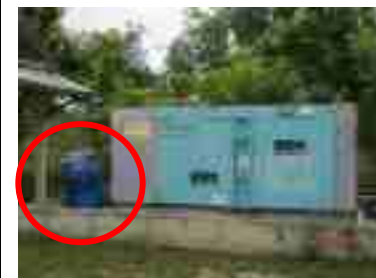
8.1.2 บำรุงรักษาบ่อดักน้ำมันของระบบระบายน้ำ รอบพื้นที่โครงการ เพื่อป้องกันไม่ให้เกิดการ รั่วไหลออกนอกพื้นที่	☑	ปฏิบัติตามมาตรการ โดยจัดให้มีรางระบายน้ำโดยรอบ พื้นที่ฐานผลิต และมีทิศทางการไหลเข้าสู่ บ่อดักน้ำมันก่อนไหลออกนอกพื้นที่โครงการ โดยมีการตรวจสอบและบำรุงรักษาเป็นประจำ ทุกเดือนเพื่อให้สามารถใช้งานได้ตามวัตถุประสงค์	-

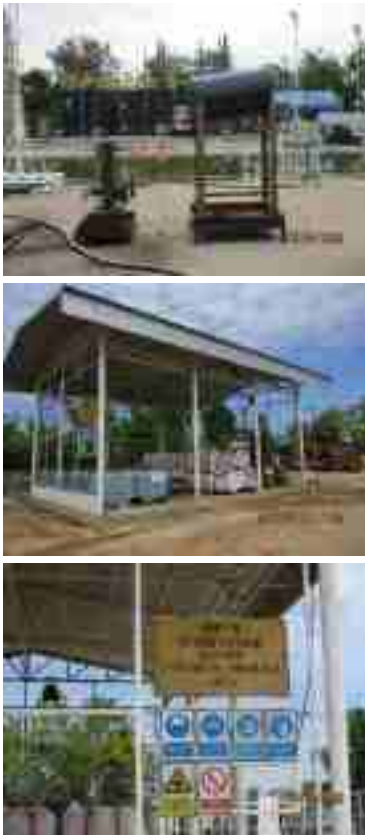
ปัจจัยทาง สิ่งแวดล้อม/ เหตุการณ์	ผลกระทบ	มาตรการป้องกันและแก้ไขผลกระทบสิ่งแวดล้อม	ผลการปฏิบัติตาม มาตรการ	รายละเอียดการปฏิบัติตามมาตรการ	ปัญหา อุปสรรค และการ แก้ไข	หมายเหตุ/เอกสารอ้างอิง
		8.1.3 จัดเก็บสารเคมีในพื้นที่ปลอดภัย ซึ่งมีพื้นที่กันซึม ที่ลาดด้วยซีเมนต์หรือมีแผ่นพลาสติกรองรับ และมีคั่นกันโดยรอบ รวมทั้งมีการจัดการ สารเคมีต่างๆ ตามที่กำหนดไว้ในเอกสารความ ปลอดภัยเคมีภัณฑ์ (MSDS)	☑	ปฏิบัติตามมาตรการ ทางโครงการได้จัดให้มีอาคารเก็บ สารเคมีสำรองไว้ในพื้นที่โครงการในอำเภอ ศรีเทพ จึงไม่มีการจัดเก็บสำรองสารเคมีในพื้นที่ฐาน หลุมผลิต จะมีเพียงสารเคมีที่ใช้งานเท่านั้น ซึ่งเป็น สารเคมีสำหรับช่วยในการแยกน้ำและน้ำมันดิบ โดยได้จัดเตรียมถาดเหล็กรองรับด้านใต้ถังสารเคมีซึ่งจัด วางบนพื้นคอนกรีตรองรับแท่นเครื่องสูบบโยก บริเวณใกล้เคียงกับหลุมผลิตนอกจากนี้ได้จัดเตรียม เอกสารกำกับความปลอดภัยเคมีภัณฑ์เพื่อเป็นข้อมูล ทางด้านสุขภาพ และความปลอดภัยของสารเคมีที่มีการ ใช้งาน	-

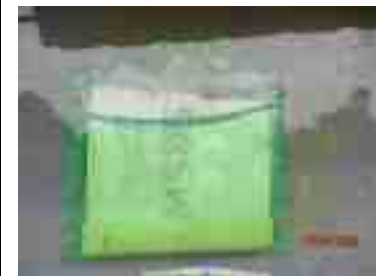
8.1.4 ใช้ถาดรองน้ำมันเมื่อทำการซ่อมบำรุง ยานพาหนะ และทำการซ่อมบำรุงบนพื้น คอนกรีตเท่านั้น	☑	ปฏิบัติตามมาตรการ โดยการซ่อมบำรุงเครื่องจักรและ อุปกรณ์ขนาดใหญ่ ที่ไม่สามารถเคลื่อนย้ายได้ จะดำเนินการซ่อมบนพื้นคอนกรีตบริเวณฐานหลุมผลิต หรือใช้ถาดรองน้ำมันรองรับ ส่วนเครื่องจักรและ อุปกรณ์ขนาดเล็กจะทำการซ่อมบำรุงที่สำนักงาน วิเชียรบุรี หรือส่งไปซ่อมบำรุงที่บริษัทผู้จัดจำหน่าย หรือศูนย์ซ่อมบำรุงของเครื่องจักรหรืออุปกรณ์นั้นๆ	-

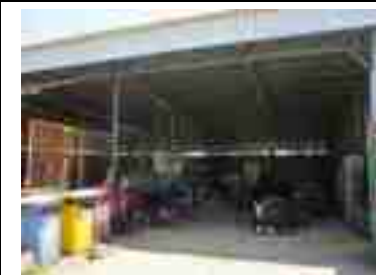
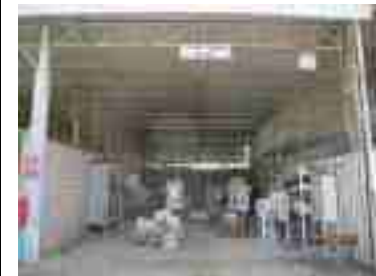
8.1.5 จัดเก็บน้ำมัน และน้ำที่เกิดจากกระบวนการผลิต ซึ่งแยกออกมาด้วยอุปกรณ์แยกไว้ในถังเก็บแยกจากกัน บริเวณพื้นที่คอนกรีต	☑	ปฏิบัติตามมาตรการ โดยได้มีการจัดเตรียมถังกักเก็บน้ำมันดิบ และน้ำจากกระบวนการผลิตซึ่งจัดวางบนพื้นคอนกรีต และมีคันคอนกรีตล้อมรอบ เพื่อป้องกันการรั่วไหลสู่ดิน และน้ำใต้ดิน	-

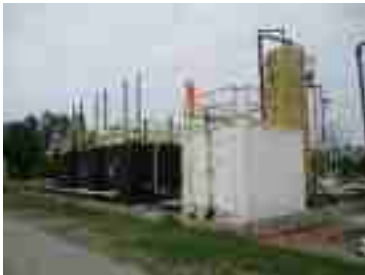
8.1.6 รวบรวมของเหลวที่อาจเกิดจากการหกรั่วไหลจากบริเวณปากหลุมลงสู่ cellar	☑	ปฏิบัติตามมาตรการ โครงการมีการสร้างคันกันล้อมรอบหัวหลุมผลิต เพื่อรวบรวมของเหลวที่อาจเกิดจากการหกรั่วไหลจากบริเวณหัวหลุมผลิตลงสู่ cellar	-

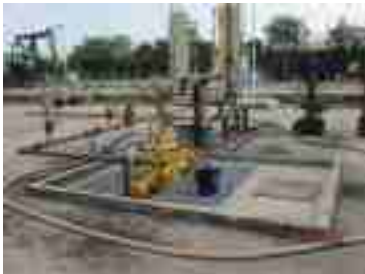
8.1.7 จัดให้มีชุดอุปกรณ์ทำความสะอาดคราบน้ำมัน และฝึกอบรมทีมปฏิบัติการกำจัดคราบน้ำมัน	☑	ปฏิบัติตามมาตรการ โดยทางโครงการได้มีการจัดเตรียมชุดอุปกรณ์ทำความสะอาดคราบน้ำมัน พร้อมวัสดุดูดซับไว้ภายในหลุมผลิตตามแผนรองรับเหตุหกรั่วไหล อย่างไรก็ตาม โครงการจะจัดการอบรมระบบการจัดการด้านอาชีวอนามัยความปลอดภัย และสิ่งแวดล้อม และเรื่องต่างๆ ที่เกี่ยวข้องกับมาตรฐานความปลอดภัย รวมถึงการให้ความรู้ด้านสาธารณสุข และสุขภาพตามความเหมาะสมให้กับ	-

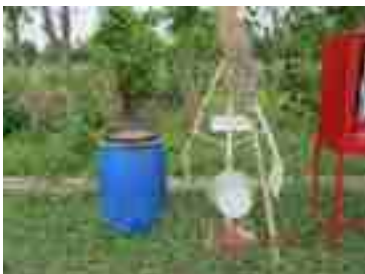
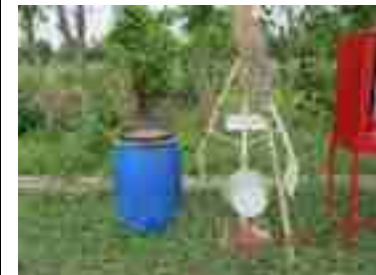
8.1.8 ในกรณีที่เกิดการรั่วไหลของน้ำมันดิบหรือ สารเคมี ให้ปฏิบัติตามแผนการรองรับ เหตุการณ์รั่วไหล	☑	ปฏิบัติตามมาตรการ โดยโครงการมีการกำหนดแผน รองรับเหตุหกรั่วไหล และจัดเตรียมชุดอุปกรณ์ทำความสะอาด คราบน้ำมัน พร้อมวัสดุดูดซับไว้ภายในหลุมผลิต ตามแผนรองรับดังกล่าว	-

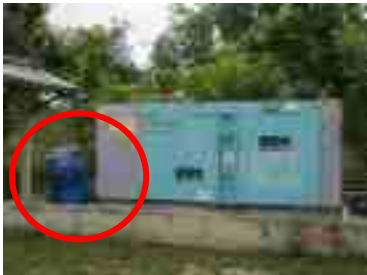
9. สัตว์บกและ สัตว์น้ำ	9.1 เกิดความเป็นพิษ ต่อสิ่งมีชีวิตและ ถิ่นที่อยู่อาศัย เสื่อมสภาพ เนื่องจากเศษหิน และโคลนชุด เจาะ และ อุบัติเหตุการ รั่วไหล	9.1.1 จัดให้มีถังเก็บน้ำมันเชื้อเพลิง 1 ถังในพื้นที่ โครงการ และจัดให้มีคันคอนกรีตล้อมรอบ/ ภาชนะรองรับที่มีขนาดพอที่จะเก็บน้ำมัน เชื้อเพลิงได้เท่ากับปริมาณความจุของถังน้ำมัน เชื้อเพลิง เพื่อป้องกันการไหลล้นในกรณีเกิด เหตุน้ำมันหกรั่วไหล	☑	ปฏิบัติตามมาตรการ โครงการจัดให้มีถังเก็บน้ำมัน เชื้อเพลิงขนาด 200 ลิตร ตั้งอยู่ในคันคอนกรีตเพื่อ ป้องกันการรั่วไหลสู่ดินและน้ำบาดาล	-

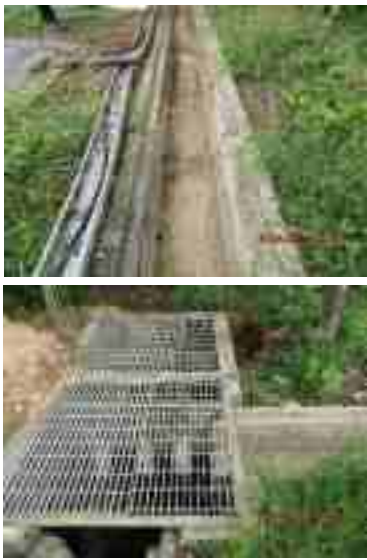
9.1.2 บำรุงรักษาบ่อดักน้ำมันของระบบระบายน้ำ รอบพื้นที่โครงการ เพื่อป้องกันไม่ให้เกิดการ รั่วไหลออกนอกพื้นที่	☑	ปฏิบัติตามมาตรการ โดยจัดให้มีระบบระบายน้ำโดยรอบ พื้นที่ฐานผลิต และมีทิศทางการไหลเข้าสู่ บ่อดักน้ำมันก่อนไหลออกนอกพื้นที่โครงการ โดยมีการตรวจสอบและบำรุงรักษาเป็นประจำ ทุกเดือนเพื่อให้สามารถใช้งานได้ตามวัตถุประสงค์	-

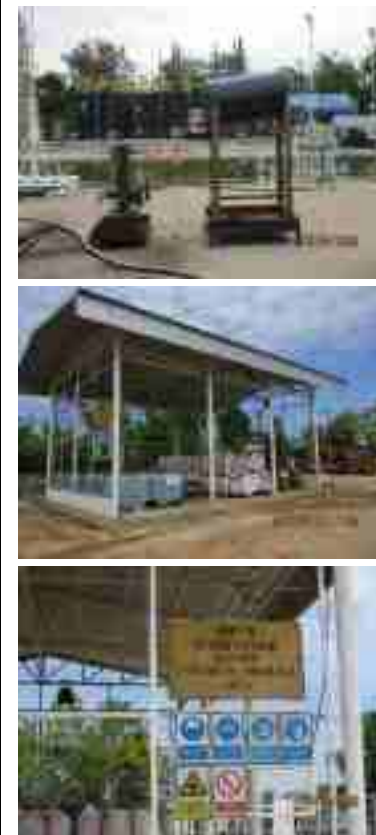
ปัจจัยทาง สิ่งแวดล้อม/ เหตุการณ์	ผลกระทบ	มาตรการป้องกันและแก้ไขผลกระทบสิ่งแวดล้อม	ผลการปฏิบัติตาม มาตรการ	รายละเอียดการปฏิบัติตามมาตรการ	ปัญหา อุปสรรค และการ แก้ไข	หมายเหตุ/เอกสารอ้างอิง
		9.1.3 จัดเก็บสารเคมีในพื้นที่ปลอดภัยซึ่งมีพื้นที่กัน ซึมดาดด้วยซีเมนต์หรือมีแผ่นพลาสติกรองรับ และมีคั่นกันโดยรอบ รวมทั้งมีการจัดการ สารเคมีต่างๆ ตามที่กำหนดไว้ในเอกสารความ ปลอดภัยเคมีภัณฑ์ (MSDS)	☑	ปฏิบัติตามมาตรการ โครงการได้จัดให้มีอาคารเก็บ สารเคมีสำรองไว้ในพื้นที่โครงการในอำเภอศรีเทพ จึงไม่ มีการจัดเก็บสำรองสารเคมีในพื้นที่ฐานหลุมผลิต จะมี เพียงสารเคมีที่ใช้งานเท่านั้น ซึ่งเป็นสารเคมีสำหรับช่วย ในการแยกน้ำและน้ำมันดิบ โดยได้จัดเตรียมถาดเหล็ก รองรับด้านใต้ถังสารเคมีซึ่งจัดวางบนพื้นคอนกรีต รองรับแท่นเครื่องสูบบนโยกบริเวณใกล้กับหัวหลุม ผลิตนอกจากนี้ได้จัดเตรียมเอกสารกำกับความปลอดภัย เคมีภัณฑ์เพื่อเป็นข้อมูลทางด้านสุขภาพ และความ ปลอดภัยของสารเคมีที่มีการใช้งาน	-

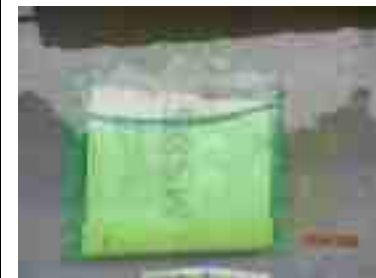
9.1.4 ใช้ถาดรองน้ำมันเมื่อทำการซ่อมบำรุง ยานพาหนะ และทำการซ่อมบำรุงบนพื้น คอนกรีตเท่านั้น	☑	ปฏิบัติตามมาตรการ โดยการซ่อมบำรุงเครื่องจักรและ อุปกรณ์ขนาดใหญ่ ที่ไม่สามารถเคลื่อนย้ายได้ จะดำเนินการซ่อมบนพื้นคอนกรีตบริเวณฐานหลุมผลิต หรือใช้ถาดรองน้ำมันรองรับ ส่วนเครื่องจักรและ อุปกรณ์ขนาดเล็กจะทำการซ่อมบำรุงที่สำนักงาน วิเชียรบุรี หรือส่งไปซ่อมบำรุงที่บริษัทผู้จัดจำหน่าย หรือศูนย์ซ่อมบำรุงของเครื่องจักรหรืออุปกรณ์นั้นๆ	-

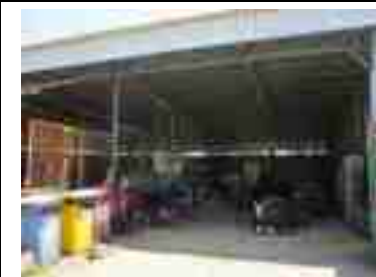
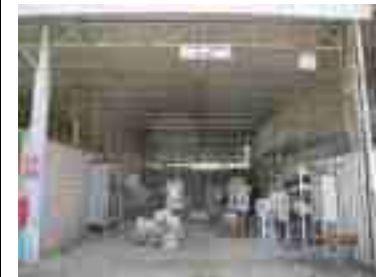
9.1.5 จัดเก็บน้ำมัน และน้ำที่เกิดจากกระบวนการผลิต ซึ่งแยกออกมาด้วยอุปกรณ์แยกไว้ในถังเก็บแยกจากกัน บริเวณพื้นที่คอนกรีต	☑	ปฏิบัติตามมาตรการ โดยได้มีการจัดเตรียมถังกักเก็บน้ำมันดิบ และน้ำจากกระบวนการผลิตซึ่งจัดวางบนพื้นคอนกรีต และมีคันคอนกรีตล้อมรอบ เพื่อป้องกันการรั่วไหลสู่ดิน และน้ำใต้ดิน	-

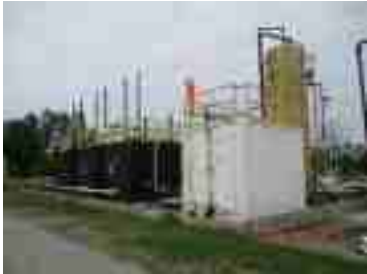
9.1.6 รวบรวมของเหลวที่อาจเกิดจากการหกรั่วไหลจากบริเวณปากหลุมลงสู่ cellar	☑	ปฏิบัติตามมาตรการ โครงการมีการสร้างคันกันล้อมรอบหัวหลุมผลิต เพื่อรวบรวมของเหลวที่อาจเกิดจากการหกรั่วไหลจากบริเวณหัวหลุมผลิตลงสู่ cellar	-

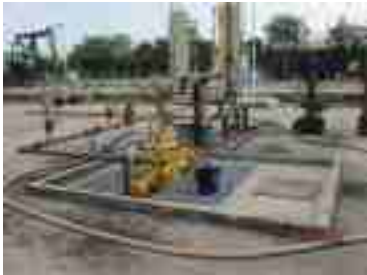
9.1.7 จัดให้มีชุดอุปกรณ์ทำความสะอาดคราบน้ำมัน และฝึกอบรมทีมปฏิบัติการกำจัดคราบน้ำมัน	☑	ปฏิบัติตามมาตรการ โครงการได้มีการจัดเตรียมชุดอุปกรณ์ทำความสะอาดคราบน้ำมัน พร้อมวัสดุดูดซับไว้ภายในหลุมผลิตตามแผนรองรับเหตุหกรั่วไหล อย่างไรก็ตาม โครงการมีแผนที่จะจัดการอบรมระบบการจัดการด้านอาชีวอนามัยความปลอดภัย และสิ่งแวดล้อม และเรื่องต่างๆ ที่เกี่ยวข้องกับมาตรฐานความปลอดภัย รวมถึงการให้ความรู้ด้านสาธารณสุข และสุขภาพตามความเหมาะสมให้กับผู้ปฏิบัติงานตามแผนงานที่กำหนด	-

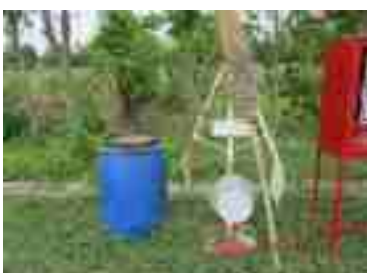
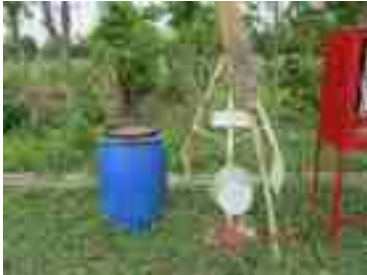
9.1.8 ในกรณีที่เกิดการรั่วไหลของน้ำมันดิบหรือ สารเคมี ให้ปฏิบัติตามแผนการรองรับ เหตุการณ์รั่วไหล	☑	ปฏิบัติตามมาตรการ โดยโครงการมีการกำหนดแผน รองรับเหตุหกรั่วไหล และจัดเตรียมชุดอุปกรณ์ ทำความสะอาดคราบน้ำมัน พร้อมวัสดุดูดซับไว้ภายใน หลุมผลิตตามแผนรองรับดังกล่าว	-

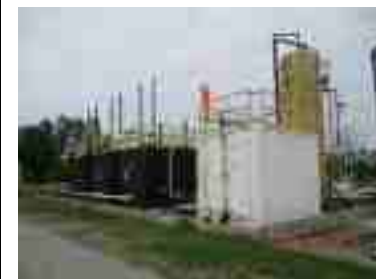
11 การขนส่ง	11.1 เกิดการรบกวน การจราจร	11.1.1 ติดตั้งป้ายจำกัดความเร็ว และตรวจสอบการ ปฏิบัติตามอย่างเคร่งครัด (กำหนดตาม กฎหมายการจราจรบนทางหลวงและพื้นที่ ชุมชน คือ 20 กม./ชม. บนถนนที่ไม่ลาดยาง)	☑	ปฏิบัติตามมาตรการ โดยการจำกัดความเร็วรถที่วิ่งบน ถนนลูกรังเข้า-ออกพื้นที่ฐานไม่เกิน 20 กม./ชม. และ ไม่เกิน 60 กม./ชม. บนถนนทางหลวง รวมทั้งได้ติดตั้ง ป้ายจำกัดความเร็วไว้เป็นระยะๆ นอกจากนี้ ได้เข้มงวด ให้พนักงานของบริษัทและผู้รับเหมาทุกคนปฏิบัติตาม ระเบียบการจราจรอย่างเคร่งครัด	-

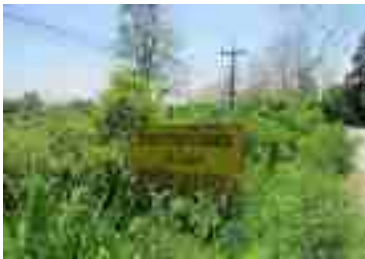
11.1.2 ติดตั้งป้ายเพื่อให้สัญญาณจราจร	☑	ปฏิบัติตามมาตรการ โดยได้มีการติดตั้งป้ายสัญญาณจราจรบริเวณถนนทางเข้าโครงการ, ป้ายเตือนมีรถบรรทุกน้ำมันดับผ่านเข้า-ออก บริเวณถนนสาธารณะ เป็นระยะๆ	-

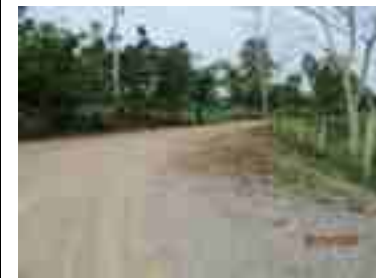
11.2.2 บำรุงรักษาถนนทางเข้าพื้นที่โครงการ ถ้ามีความจำเป็น	☑	ปฏิบัติตามมาตรการ สภาพถนนบริเวณด้านหน้า โครงการอยู่ในสภาพที่ดี และพร้อมสำหรับการใช้งาน โดยโครงการกำหนดให้มีการตรวจสอบสภาพถนน ทางเข้าโครงการเป็นประจำทุกปี ปีละ 2 ครั้ง หากพบว่าถนนชำรุด จะดำเนินการซ่อมแซมเพื่อไม่ให้ เกิดอันตรายต่อผู้ใช้นถนน	-

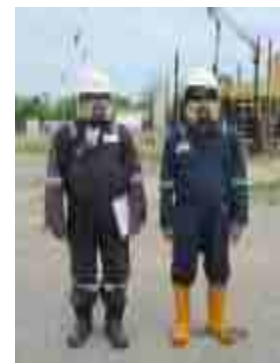
14.1.5 ตรวจสอบให้มีการจัดอุปกรณ์ป้องกันภัย ส่วนบุคคลให้กับพนักงานตามที่กำหนดไว้ใน แผนงานเพื่อความปลอดภัย	☑	ปฏิบัติตามมาตรการ โดยกำหนดมาตรการควบคุมและ ป้องกัน รวมถึงวิธีการปฏิบัติด้านความปลอดภัยและ สุขอนามัย โดยพนักงานทุกคนต้องสวมใส่อุปกรณ์ ป้องกันภัยส่วนบุคคลตลอดระยะเวลาการทำงานตามที่ กำหนดในแต่ละกิจกรรมและพื้นที่การทำงาน	-

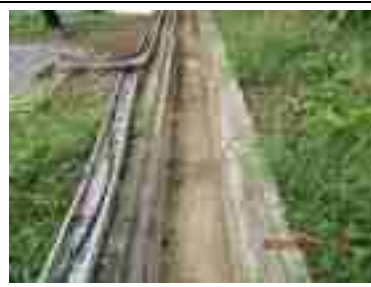
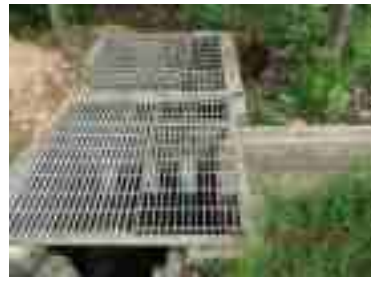
ปฏิบัติตามมาตรการ จัดให้มีรางระบายน้ำโดยรอบ พื้นที่โครงการ โดยมีการตรวจสอบและบำรุงรักษาเป็น ประจำทุกเดือนเพื่อให้สามารถใช้งานได้ตาม วัตถุประสงค์ และเพื่อเป็นการควบคุมการเกิดขุขี้ รวมทั้งจัดให้มีการตรวจสอบสุขภาพประจำปีให้กับ พนักงานอย่างน้อยปีละ 1 ครั้ง โดยในปีพ.ศ. 2565 โครงการจะดำเนินการตรวจสอบสุขภาพระหว่างเดือน กรกฎาคม – ธันวาคม พ.ศ. 2565	-

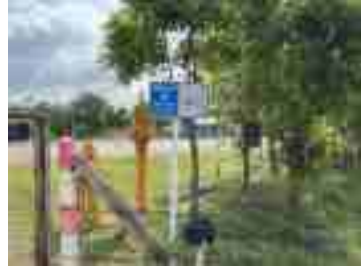
ปฏิบัติตามมาตรการ โดยจำกัดให้มีการสูบบุหรี่เฉพาะบริเวณด้านหน้าฐานหลุมผลิตที่กำหนดไว้เท่านั้น	-

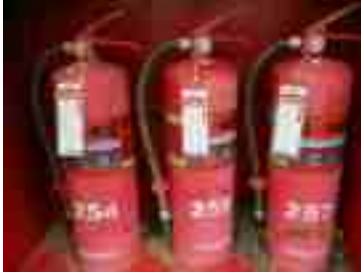
ปฏิบัติตามมาตรการ โดยกำหนดแผนระงับเหตุฉุกเฉิน รวมทั้งขั้นตอนการปฏิบัติสำหรับเหตุการณ์ฉุกเฉิน การอบรมเรื่องอัคคีภัยและการใช้อุปกรณ์ดับเพลิง และยังได้จัดเตรียมอุปกรณ์ดับเพลิงไว้ภายในพื้นที่ฐานหลุมผลิต รวมทั้งติดตั้งป้ายจุดรวมพลและอุปกรณ์บอกทิศทางลม ให้สามารถมองเห็นได้ทั่วพื้นที่ปฏิบัติงานซึ่งทางโครงการจัดให้มีการฝึกซ้อมดับเพลิงเป็นประจำทุกปี โดยในปี พ.ศ. 2565 โครงการมีแผนจัดการฝึกซ้อมแผนฉุกเฉินร่วมกับหน่วยราชการระหว่างเดือนกรกฎาคม – ธันวาคม พ.ศ. 2565	-

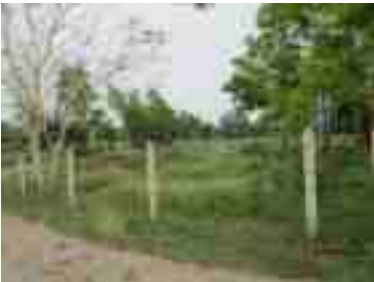
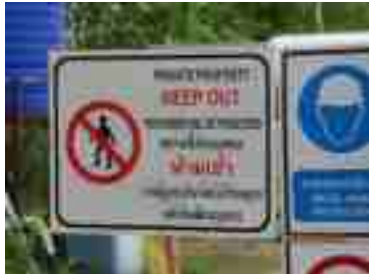
14.5.6 ห้ามมิให้บุคคลที่ไม่มีส่วนเกี่ยวข้องเข้ามาใน บริเวณพื้นที่โครงการ	☑	ปฏิบัติตามมาตรการ โดยได้มีการกันรั้วลวดหนาม โดยรอบพื้นที่โครงการ เพื่อแสดงอาณาเขตพื้นที่ โครงการอย่างชัดเจน มีการติดตั้งป้ายห้าม บุคคลภายนอกเข้าพื้นที่โครงการ นอกจากนี้ โครงการ ได้จัดให้มีพนักงานฝ่ายผลิตประจำอยู่ในพื้นที่ฐานหลุม ผลิต BRN-5 ตลอด 24 ชั่วโมง และมอบหมายให้ พนักงานฝ่ายผลิตเป็นผู้ตรวจสอบมิให้รถและผู้ที่ไม่ เกี่ยวข้องเข้ามาในพื้นที่โครงการ	-

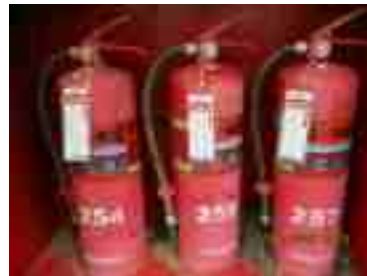
14.5.7 มีการทดสอบอุปกรณ์ป้องกันความปลอดภัยก่อนใช้งาน	☑	ปฏิบัติตามมาตรการ โดยเจ้าหน้าที่ด้านความปลอดภัย อาชีวอนามัยและสิ่งแวดล้อมเป็นผู้รับผิดชอบในการดำเนินการตรวจสอบความพร้อมของอุปกรณ์ทุกเดือน รวมทั้งอบรมเจ้าหน้าที่ในการใช้งาน	-
