## บทที่ 2

### การติดตามตรวจสอบการปฏิบัติตามมาตรการป้องกันและแก้ไขผลกระทบสิ่งแวดล้อม

### โครงการผลิตปิโตรเลียมบนบก พื้นที่ผลิตวีเชียรบุรีส่วนขยาย (WBEXT) ระยะที่ 2 แปลงสำรวจบนบกหมายเลข L44/43 จังหวัดเพชรบูรณ์

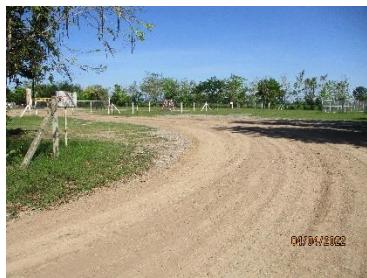
1. คุณภาพอากาศ	กิจกรรมการทดสอบและผลิตปิโตรเลียม และการขนส่งของโครงการฯ อาจทำให้เกิดการฟุ้งกระจายของฝุ่นละอองบริเวณฐานหลุมผลิตรวมทั้งมลสารจากการเผาไหม้จากก๊าซส่วนเกิน และเครื่องยนต์ อาจก่อให้เกิดความรำคาญและสุขภาพต่อชุมชนที่อยู่ในบริเวณใกล้เคียงและผู้ปฏิบัติงาน ตลอดจนผู้ใช้เส้นทางสัญจรไป-มา	1.1 ดูแลสภาพผิวถนนลูกรังซึ่งใช้เป็นเส้นทางขนส่งของโครงการให้อยู่ในสภาพดี	☑	ปฏิบัติตามมาตรการ สภาพถนนบริเวณด้านหน้าโครงการอยู่ในสภาพที่ดี และพร้อมสำหรับการใช้งาน โดยโครงการกำหนดให้มีการตรวจสอบสภาพถนนทางเข้าโครงการเป็นประจำทุกปี ปีละ 2 ครั้ง หากพบว่าถนนชำรุด จะดำเนินการซ่อมแซมเพื่อไม่ให้เกิดอันตรายต่อผู้ใช้นถนน	-

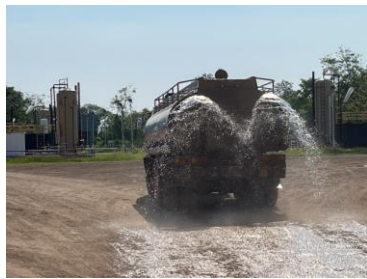
1.2 ฉีดพรมน้ำบนถนนที่ไม่ได้ลาดยางในแนวเส้นทางขนส่งของโครงการเมื่อสภาพอากาศแห้งอย่างน้อย วันละ 2 ครั้ง (เวลาเช้าและบ่าย) และเพิ่มความถี่ในกรณีที่ได้รับการร้องเรียนด้านฝุ่นละอองจากชุมชน	☑	ปฏิบัติตามมาตรการ โดยลดการฟุ้งกระจายของฝุ่นด้วยการฉีดพรมน้ำบริเวณถนนทางเข้าและภายในฐานหลุมผลิตวันละ 2 ครั้ง ทั้งนี้ โครงการจะพิจารณาปรับเพิ่ม ลดความถี่ของการฉีดพรมน้ำให้เหมาะสมกับแต่ละช่วงของสภาพภูมิอากาศ	-

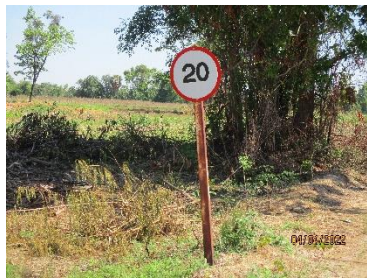
1.3 จำกัดความเร็วของยานพาหนะบนถนนที่ไม่ได้ลาดยางไว้ไม่เกิน 20 กม./ชม.	☑	ปฏิบัติตามมาตรการ โดยการจำกัดความเร็วรถที่วิ่งบนถนนลูกรังเข้า-ออกโครงการไม่เกิน 20 กิโลเมตรต่อชั่วโมง ซึ่งจะมีป้ายจำกัดความเร็วติดอยู่นอกจากนี้ ได้เข้มงวดให้พนักงานของบริษัทและผู้รับเหมาทุกคนปฏิบัติตามระเบียบการจราจรอย่างเคร่งครัด	-

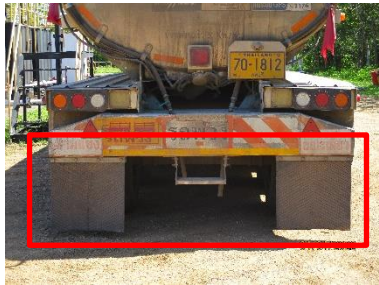
ปัจจัย	ผลกระทบ	มาตรการป้องกันและแก้ไขผลกระทบสิ่งแวดล้อม	ผลการปฏิบัติตามมาตรการ	รายละเอียดการปฏิบัติตามมาตรการ	ปัญหาอุปสรรคและการแก้ไข	หมายเหตุ/เอกสารอ้างอิง
		1.4 ใช้ยานพาหนะที่ติดตั้งแผ่นกันฝุ่นที่ล้อทั้ง 4 ข้าง	☑	ปฏิบัติตามมาตรการ โดยกำหนดให้รถบรรทุกมีแผ่นยางกันฝุ่นเพื่อลดการกระจายของฝุ่นละออง	-

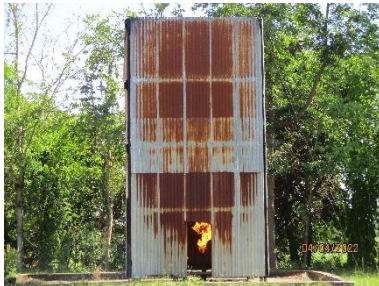
1.5 ตรวจสอบและบำรุงรักษาเครื่องจักรและยานพาหนะทั้งหมด ตามที่ผู้ผลิตกำหนดไว้อย่างเหมาะสม และสม่ำเสมอ	☑	ปฏิบัติตามมาตรการ โดยมีแนวทางและแผนในการตรวจสอบและซ่อมบำรุงทั้งในส่วนเครื่องจักร อุปกรณ์ และยานพาหนะ โดยมีเจ้าหน้าที่สำหรับดำเนินการติดตามตรวจสอบเป็นประจำทุกเดือนและซ่อมบำรุงอย่างสม่ำเสมอ	-	ภาคผนวก จ-2 ตัวอย่างการตรวจสอบเครื่องจักรอุปกรณ์
		1.6 จัดให้มีระบบเผาก๊าซ เพื่อทำการเผาก๊าซส่วนเกินที่ได้จากการผลิตปิโตรเลียม	☑	ปฏิบัติตามมาตรการ โครงการติดตั้งระบบและปล่อยเผาก๊าซประจำพื้นที่โครงการ เพื่อใช้ในการเผาก๊าซส่วนเกินจากการผลิตปิโตรเลียม	-

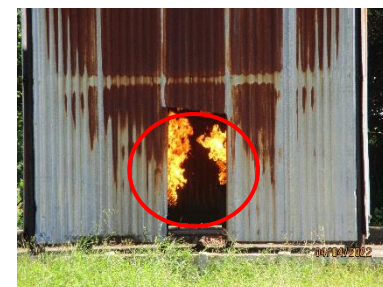
1.10 ติดตั้งจำนวนหัวเผา (Flare Head) ให้เหมาะสมกับปริมาณก๊าซธรรมชาติที่เกิดจากกระบวนการผลิตปิโตรเลียม	☑	ปฏิบัติตามมาตรการ โครงการจะพิจารณาติดตั้งหัวเผา (Flare Head) ให้เหมาะสมกับปริมาณก๊าซธรรมชาติที่เกิดจากกระบวนการผลิตปิโตรเลียมในแต่ละฐานหลุมผลิต	-

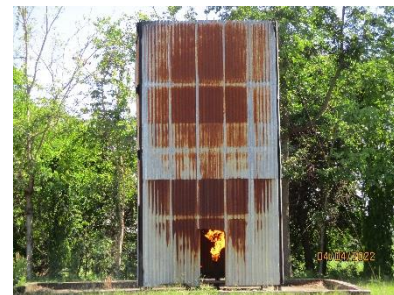
1.12 ติดตั้งแผ่นกันปล่องเผาไหม้ไม่น้อยกว่า 6 เมตร รอบบริเวณปล่องเผาไหม้ เพื่อป้องกันไม่ให้เปลวไฟดับเมื่อถูกลมพัด	☑	ปฏิบัติตามมาตรการ โครงการติดตั้งกำแพงสังกะสีรอบปล่องเผาไหม้ เพื่อป้องกันไม่ให้เปลวไฟดับ	-

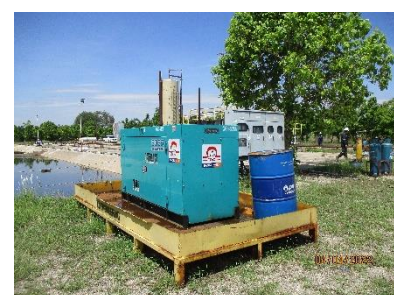
2. เสียง	เสียงรบกวนจากการทำงานของเครื่องจักร/เครื่องยนต์ต่างๆ เช่น เครื่องสูบน้ำแบบคานโยก และเครื่องกำเนิดไฟฟ้าภายในฐานหลุมผลิต รวมทั้งการขนส่งอุปกรณ์และเครื่องจักร อาจจะรบกวนความสงบสุขของชุมชนใกล้เคียง	2.1 ใช้เครื่องกำเนิดไฟฟ้าแบบเก็บเสียง (Soundproof generator) ซึ่งมีระดับเสียง 65 เดซิเบล (เอ) ที่ระยะ 7 เมตรจากแหล่งกำเนิด	☑	ปฏิบัติตามมาตรการ โครงการจัดให้มีการใช้เครื่องกำเนิดไฟฟ้าแบบเก็บเสียง (Soundproof Generator) ภายในพื้นที่โครงการ ยกเว้น พื้นที่ฐานหลุมผลิต JHC-13 (WBEXT-1) ไม่มีเครื่องกำเนิดไฟฟ้าประจำอยู่ในพื้นที่โครงการ เนื่องจากใช้ไฟฟ้าจากการไฟฟ้าส่วนภูมิภาค	-

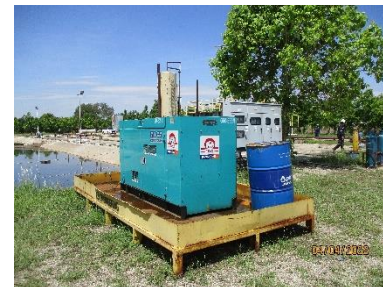
2.2 บำรุงรักษา ดูแลการทำงานของเครื่องกำเนิดไฟฟ้าในแต่ละฐานหลุมผลิตให้อยู่ในสภาพที่ใช้งานได้ดีประจำ และมีความปลอดภัยต่อผู้ปฏิบัติงานและประชาชนใกล้เคียง	☑	ปฏิบัติตามมาตรการโครงการมีการติดตั้งเครื่องกำเนิดไฟฟ้าสำหรับใช้งานแต่ละฐานหลุมผลิต โดยมีเจ้าหน้าที่สำหรับดำเนินการติดตามตรวจสอบและซ่อมบำรุงอย่างสม่ำเสมอ ยกเว้น พื้นที่ฐานหลุมผลิต JHC-13 (WBEXT-1) ไม่มีเครื่องกำเนิดไฟฟ้าประจำอยู่ภายในพื้นที่โครงการ เนื่องจากใช้ไฟฟ้าจากการไฟฟ้าส่วนภูมิภาค	-

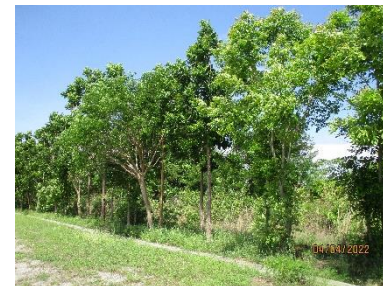
2.6 ปลุกต้นไม้ 2 แถวในลักษณะสลับฟันปลา รอบบริเวณพื้นที่ฐานหลุมผลิตแต่ละแท่ง (หลังประสบผลสำเร็จในการทดสอบหลุม) เพื่อลดผลกระทบทางด้านเสียงรบกวน	☑	ปฏิบัติตามมาตรการ มีการปลุกต้นไม้สองแถวในรูปแบบสลับหว่างโดยรอบพื้นที่โครงการ	-

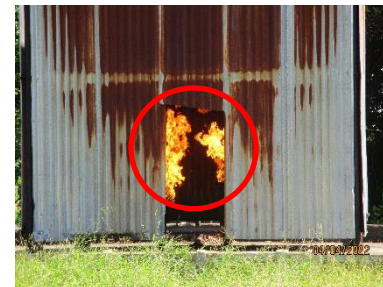
3. แสง	แสงจากระบบเผาก๊าซ อาจก่อให้เกิดผลกระทบต่อพืชผลการเกษตรที่อยู่บริเวณใกล้เคียง ดังนั้นมาตรการป้องกันและลดผลกระทบด้านแสง จึงเป็นสิ่งที่จำเป็นต่อโครงการฯ	3.1 ใช้ปล่องเผาก๊าซที่มีความสูงไม่เกิน 2 เมตร จากระดับฐานหลุมผลิต	☑	ปฏิบัติตามมาตรการ โครงการได้ติดตั้งปล่องเผาก๊าซโดยมีความสูงไม่เกิน 2 เมตร จากพื้น ตามที่มาตรการกำหนด	-

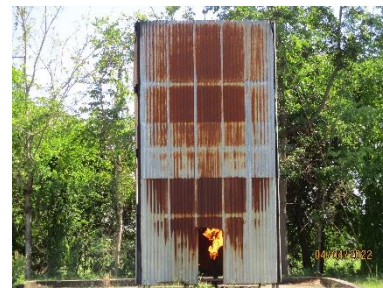
3.2 ติดตั้งแผ่นกันปล่องเผาก๊าซสูงไม่น้อยกว่า 6 เมตรรอบบริเวณปล่องเผาก๊าซเพื่อป้องกันแสงรบกวนในเวลากลางคืน	☑	ปฏิบัติตามมาตรการ โครงการได้ติดตั้งกำแพงสังกะสีรอบปล่องเผาก๊าซ โดยมีความสูงมากกว่า 6 เมตร เพื่อป้องกันไม่ให้เปลวไฟนำดับ	-

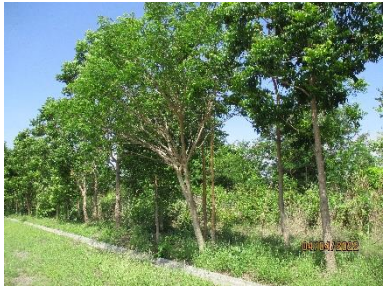
ปัจจัย	ผลกระทบ	มาตรการป้องกันและแก้ไขผลกระทบสิ่งแวดล้อม	ผลการปฏิบัติตามมาตรการ	รายละเอียดการปฏิบัติตามมาตรการ	ปัญหาอุปสรรคและการแก้ไข	หมายเหตุ/เอกสารอ้างอิง
		3.3 ปลุกต้นไม้ 2 แถวในลักษณะสลับฟันปลา รอบบริเวณพื้นที่ฐานหลุมผลิตแต่ละแท่งเพื่อลดแสงรบกวนในเวลากลางคืน (หลังประสบผลสำเร็จในการทดสอบหลุม)	☑	ปฏิบัติตามมาตรการ มีการปลุกต้นไม้สองแถวในรูปแบบสลับหว่างโดยรอบพื้นที่โครงการ	-

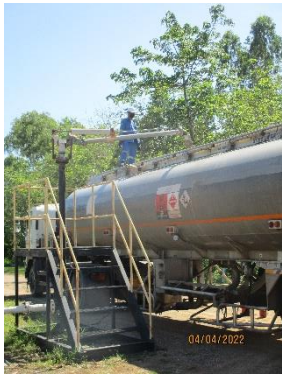
4. ดินและน้ำใต้ดิน	กิจกรรมการทดสอบและผลิตปิโตรเลียมของโครงการอาจส่งผลกระทบต่อสภาพแวดล้อม ปนเปื้อนสารเคมี และน้ำมันดิบลงสู่ดินและน้ำใต้ดิน หากไม่มีวิธีการจัดการและมาตรการที่รัดกุมในช่วงการทดสอบและผลิตปิโตรเลียม	4.1 ใช้ระบบการขนถ่ายน้ำมันจากถังกักเก็บแบบ Swing Type เพื่อป้องกันการรั่วไหลของน้ำมันขณะขนถ่าย	☑	ปฏิบัติตามมาตรการ ทางโครงการจัดให้มีระบบการขนถ่ายน้ำมันจากถังกักเก็บแบบ Swing Type ป้องกันการรั่วไหลของน้ำมันขณะขนถ่าย ตามที่มาตรการกำหนด	-

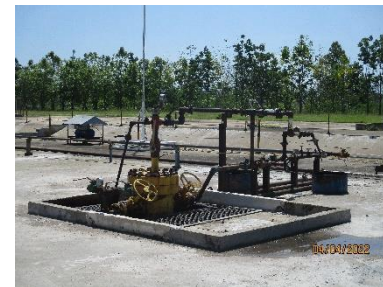
ปัจจัย	ผลกระทบ	มาตรการป้องกันและแก้ไขผลกระทบสิ่งแวดล้อม	ผลการปฏิบัติตามมาตรการ	รายละเอียดการปฏิบัติตามมาตรการ	ปัญหาอุปสรรคและการแก้ไข	หมายเหตุ/เอกสารอ้างอิง
		4.2 ก่อสร้างปากหลุมด้วยคอนกรีตและมิดันกัน เพื่อไม่ให้น้ำฝนไหลมาปนเปื้อนภายในบริเวณปากหลุม	☑	ปฏิบัติตามมาตรการ โครงการได้ดำเนินการสร้างคันคอนกรีตรอบหัวหลุมเจาะเพื่อป้องกันน้ำฝนไหลปนเปื้อนภายในบริเวณปากหลุมทุกฐานหลุมผลิต	-

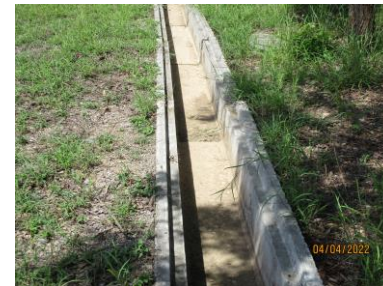
4.3 บำรุงรักษาบ่อดักคราบน้ำมันของระบบระบายน้ำรอบนอกฐานหลุมผลิตเพื่อป้องกันไม่ให้น้ำมันรั่วไหลออกนอกพื้นที่	☑	ปฏิบัติตามมาตรการ โดยจัดให้มีการตรวจสอบรางระบายน้ำโดยรอบพื้นที่โครงการไม่ให้มีสิ่งอุดตันเป็นประจำทุกเดือน โดยมีทิศทางทางไหลเข้าสู่บ่อดักคราบน้ำมันก่อนไหลออกนอกพื้นที่โครงการ	-

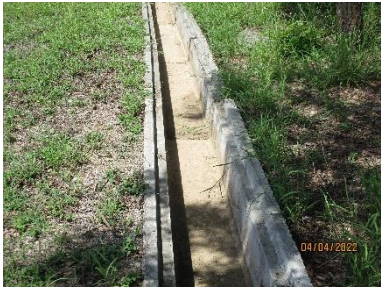
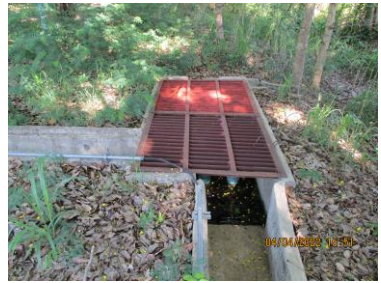
ปัจจัย	ผลกระทบ	มาตรการป้องกันและแก้ไขผลกระทบสิ่งแวดล้อม	ผลการปฏิบัติตามมาตรการ	รายละเอียดการปฏิบัติตามมาตรการ	ปัญหาอุปสรรคและการแก้ไข	หมายเหตุ/เอกสารอ้างอิง
		4.4 ต้องตรวจสอบและดูระบบระบายน้ำรอบฐานหลุมผลิต ให้อยู่ในสภาพที่ใช้งานได้ดียิ่งอย่างต่อเนื่องอย่างน้อยทุก 6 เดือน และหากตรวจพบว่าการชำรุดไม่สามารถใช้งานตามปกติได้จะต้องรีบแก้ไขทันทีและต้องมีการบำรุงรักษาระบบฯ ให้เป็นไปตามมาตรฐาน	☑	ปฏิบัติตามมาตรการ โดยจัดให้มีการตรวจสอบระบบระบายน้ำโดยรอบพื้นที่โครงการเดือนละ 1 ครั้ง ไม่ให้มีสิ่งอุดตัน โดยมีทิศทางการไหลเข้าสู่บ่อดักคราบน้ำมันก่อนไหลออกนอกพื้นที่โครงการ	-

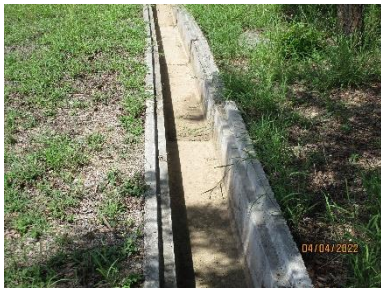
4.5 ดำเนินการขุดลอกตะกอนดินบริเวณรางระบายน้ำต่างๆ รอบฐานหลุมผลิตในช่วงฤดูแล้งของทุกปี	☑	ปฏิบัติตามมาตรการ โดยจัดให้มีการตรวจสอบระบบระบายน้ำโดยรอบพื้นที่โครงการเดือนละ 1 ครั้งตามฐานหลุมผลิตต่างๆ เพื่อให้ใช้งานได้ตามวัตถุประสงค์	-

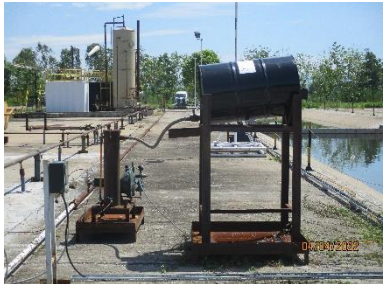
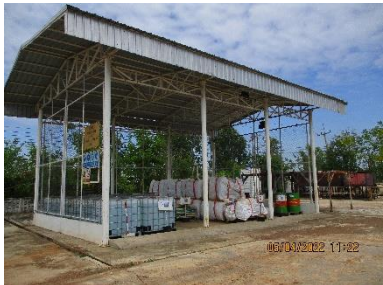
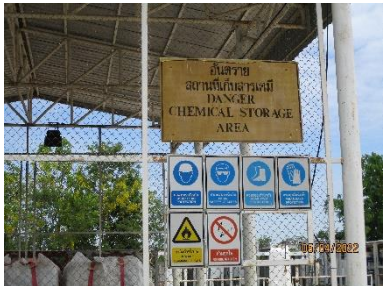
ปัจจัย	ผลกระทบ	มาตรการป้องกันและแก้ไขผลกระทบสิ่งแวดล้อม	ผลการปฏิบัติตามมาตรการ	รายละเอียดการปฏิบัติตามมาตรการ	ปัญหาอุปสรรคและการแก้ไข	หมายเหตุ/เอกสารอ้างอิง
		4.6 จัดเก็บสารเคมีในพื้นที่ปลอดภัย ซึ่งมีพื้นซีเมนต์หรือแผ่นพลาสติกรองรับ และมีคั่นกันโดยรอบ รวมทั้งมีการจัดการสารเคมีต่างๆ ตามที่กำหนดไว้ในเอกสารความปลอดภัยเคมีภัณฑ์ (MSDS)	☑	ปฏิบัติตามมาตรการ โครงการได้จัดให้มีอาคารเก็บสารเคมีสำรองไว้ในพื้นที่โครงการในอำเภอศรีเทพ จึงไม่มีการจัดเก็บสำรองสารเคมีในพื้นที่ฐานหลุมผลิต จะมีเพียงสารเคมีที่ใช้งานเท่านั้น ซึ่งเป็นสารเคมีสำหรับช่วยในการแยกน้ำและน้ำมันดิบ โดยได้จัดเตรียมภาตเหล็กรองรับด้านใต้ถังสารเคมี ซึ่งจัดวางบนพื้นคอนกรีตรองรับแท่นเครื่องสูบน้ำแบบโยกบริเวณใกล้กับหัวหลุมผลิต นอกจากนี้ ได้จัดเตรียมเอกสารกำกับความปลอดภัยเคมีภัณฑ์ เพื่อเป็นข้อมูลทางด้านสุขภาพ และความปลอดภัยของสารเคมีที่มีการใช้งาน	-

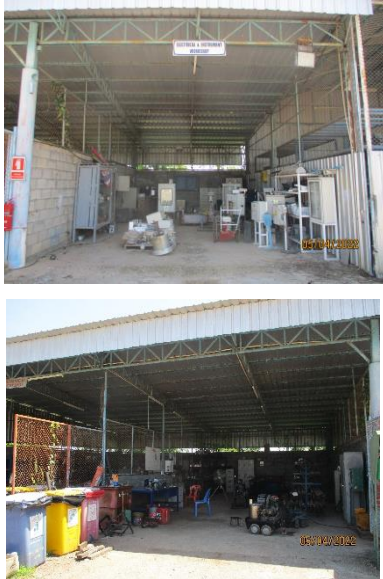
4.7 ใช้ถาดรองน้ำมันเมื่อทำการซ่อมบำรุงยานพาหนะ และทำการซ่อมบำรุงบนพื้นคอนกรีตเท่านั้น	☑	ปฏิบัติตามมาตรการ โดยการซ่อมบำรุงเครื่องจักรและอุปกรณ์ขนาดใหญ่ ที่ไม่สามารถเคลื่อนย้ายได้ จะดำเนินการซ่อมบนพื้นคอนกรีตบริเวณฐานหลุมผลิตหรือใช้ถาดรองน้ำมันรองรับ ส่วนเครื่องจักรและอุปกรณ์ขนาดเล็กจะทำการซ่อมบำรุงที่สำนักงานวีเชียรบุรีหรือส่งไปซ่อมบำรุงที่บริษัทผู้จัดจำหน่าย หรือศูนย์ซ่อมบำรุงของเครื่องจักรหรืออุปกรณ์นั้น	-

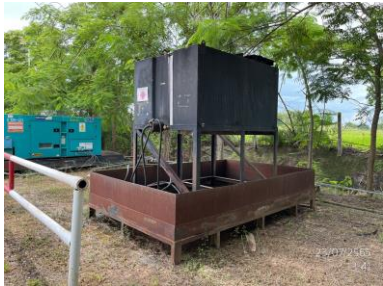
4.8 จัดเก็บน้ำมันเชื้อเพลิงไว้ในถังเหล็ก	☑	ปฏิบัติตามมาตรการ โดยโครงการจัดเก็บน้ำมันเชื้อเพลิงไว้ในถังเหล็ก พร้อมถาดรองรับน้ำมัน (เพื่อป้องกันการหกรั่วไหล) ในแต่ละฐานหลุมผลิต	-

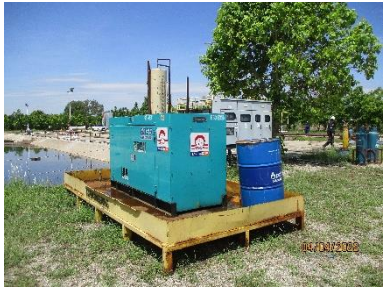
4.9 ติดตั้งอุปกรณ์รองรับน้ำมันเชื้อเพลิงบริเวณเครื่องกำเนิดไฟฟ้า เพื่อป้องกันการรั่วไหลของน้ำมันเชื้อเพลิงและน้ำมันเครื่อง	☑	ปฏิบัติตามมาตรการ โครงการมีการติดตั้งอุปกรณ์รองรับน้ำมันเชื้อเพลิงบริเวณเครื่องกำเนิดไฟฟ้า (เพื่อป้องกันการหกรั่วไหล) ในแต่ละฐานหลุมผลิต	-

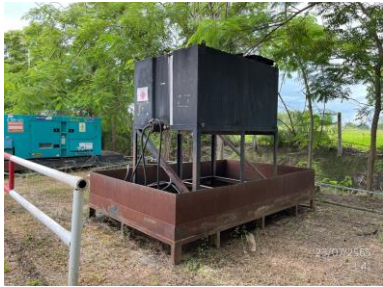
4.10 ติดตั้งอุปกรณ์รองรับปริมาตรไม่น้อยกว่า 110% ของปริมาตรถังเก็บน้ำมันเชื้อเพลิงบริเวณด้านใต้ถังเก็บน้ำมันเชื้อเพลิง	☑	ปฏิบัติตามมาตรการ โครงการติดตั้งถาดรองรับน้ำมัน บริเวณใต้ถังเก็บน้ำมันเชื้อเพลิง โดยปริมาตรของถาดรองรับไม่น้อยกว่า 110% ของปริมาตรถังเก็บน้ำมันเชื้อเพลิง ตามที่มาตรการกำหนด	-

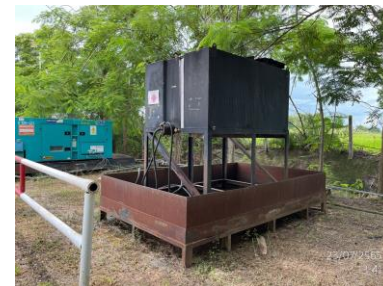
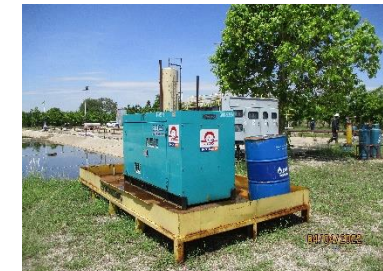
ปัจจัย	ผลกระทบ	มาตรการป้องกันและแก้ไขผลกระทบสิ่งแวดล้อม	ผลการปฏิบัติตามมาตรการ	รายละเอียดการปฏิบัติตามมาตรการ	ปัญหาอุปสรรคและการแก้ไข	หมายเหตุ/เอกสารอ้างอิง
		4.11 ถังเก็บน้ำมันเชื้อเพลิงและเครื่องกำเนิดไฟฟ้าวางบนพื้นที่บดอัดแน่น	✓	ปฏิบัติตามมาตรการโครงการจัดวางถังเก็บน้ำมันเชื้อเพลิงและเครื่องกำเนิดไฟฟ้าบนพื้นที่อัดแน่นภายในพื้นที่โครงการ	-

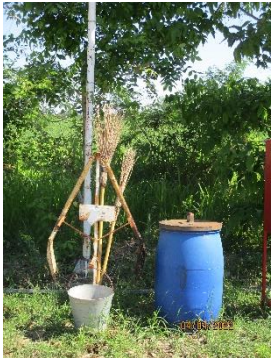
ปัจจัย	ผลกระทบ	มาตรการป้องกันและแก้ไขผลกระทบสิ่งแวดล้อม	ผลการปฏิบัติตามมาตรการ	รายละเอียดการปฏิบัติตามมาตรการ	ปัญหาอุปสรรคและการแก้ไข	หมายเหตุ/เอกสารอ้างอิง
		4.12 จัดให้มีชุดอุปกรณ์ทำความสะอาดคราบน้ำมัน และฝึกอบรมทีมปฏิบัติการกำจัดคราบน้ำมัน	☑	ปฏิบัติตามมาตรการ โครงการได้มีการจัดเตรียมชุดอุปกรณ์ทำความสะอาดคราบน้ำมัน พร้อมวัสดุดูดซับไว้ภายในฐานหลุมผลิตตามแผนรองรับเหตุฉุกเฉิน และได้จัดให้มีการอบรมการตอบโต้เหตุฉุกเฉิน และระบบการจัดการด้านอาชีวอนามัยความปลอดภัย และสิ่งแวดล้อม และเรื่องต่าง ๆ ที่เกี่ยวข้องกับมาตรฐานความปลอดภัยให้กับผู้ปฏิบัติงานตามแผนการดำเนินงานของบริษัท	-

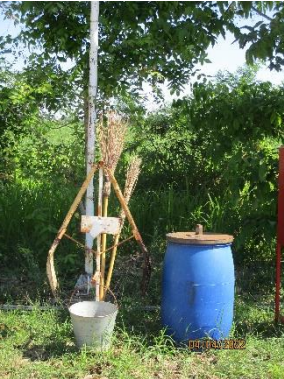
ปัจจัย	ผลกระทบ	มาตรการป้องกันและแก้ไขผลกระทบสิ่งแวดล้อม	ผลการปฏิบัติตามมาตรการ	รายละเอียดการปฏิบัติตามมาตรการ	ปัญหาอุปสรรคและการแก้ไข	หมายเหตุ/เอกสารอ้างอิง
		4.13 ในกรณีที่เกิดการรั่วไหลของน้ำมันดิบหรือสารเคมี ให้ปฏิบัติตามแผนการรองรับเหตุการณ์รั่วไหล	☑	ปฏิบัติตามมาตรการ โครงการมีการกำหนดแผนรองรับเหตุฉุกเฉิน และจัดเตรียมชุดอุปกรณ์ทำความสะอาดคราบน้ำมัน พร้อมวัสดุดูดซับไว้ภายในฐานหลุมผลิตตามแผนรองรับดังกล่าว	-

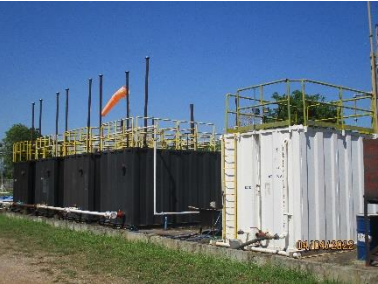
<p>ภาคผนวก จ-1 มาตรการปฏิบัติกรณีเกิดเหตุฉุกเฉิน</p>
		4.14 สร้างคันกันรอบบริเวณถังเก็บน้ำมันดิบเพื่อสำรองให้เป็นบริเวณกันการรั่วไหล	☑	ปฏิบัติตามมาตรการ โดยได้จัดสร้างคันกันรอบบริเวณถังเก็บน้ำมันดิบเป็นคันคอนกรีต เพื่อป้องกันการรั่วไหลสู่ดิน และน้ำใต้ดิน	-

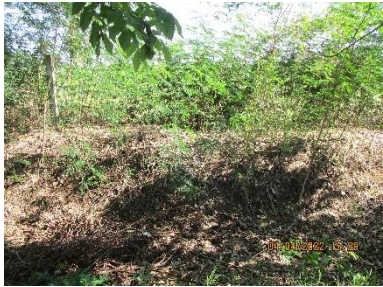
ปัจจัย	ผลกระทบ	มาตรการป้องกันและแก้ไขผลกระทบสิ่งแวดล้อม	ผลการปฏิบัติตามมาตรการ	รายละเอียดการปฏิบัติตามมาตรการ	ปัญหาอุปสรรคและการแก้ไข	หมายเหตุ/เอกสารอ้างอิง
		4.15 สร้างแนวคันดินกันตามแนวรั้วรอบฐานหลุมผลิต เพื่อรองรับการรั่วไหลและป้องกันการไหลบ่าของน้ำจากพื้นที่โครงการ	☑	ปฏิบัติตามมาตรการ โครงการได้สร้างแนวคันดินกันตามแนวรั้วรอบพื้นที่ฐานหลุมผลิต เพื่อรองรับการรั่วไหลและป้องกันการไหลบ่าของน้ำออกนอกพื้นที่โครงการ	-

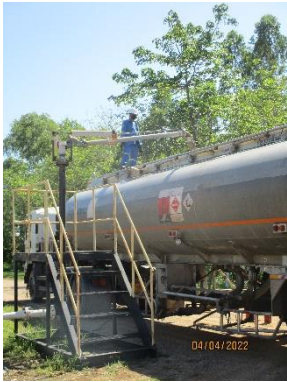
5. คุณภาพน้ำผิวดิน	กิจกรรมการทดสอบและผลิตปิโตรเลียม อาจส่งผลกระทบต่อการใช้ประโยชน์ที่ดินที่อยู่ใกล้เคียง ทำให้คุณภาพน้ำเสื่อมโทรมและส่งผลกระทบต่อสิ่งมีชีวิตที่อยู่ในแหล่งน้ำ	5.1 ใช้ระบบการขนถ่ายน้ำมันจากถังกักเก็บแบบ Swing Type เพื่อป้องกันการหกหรือรั่วไหลของน้ำมันขณะขนถ่าย	☑	ปฏิบัติตามมาตรการ ทางโครงการจัดให้มีระบบการขนถ่ายน้ำมันจากถังกักเก็บแบบ Swing Type ป้องกันการรั่วไหลของน้ำมันขณะขนถ่าย ตามที่มาตรการกำหนด	-

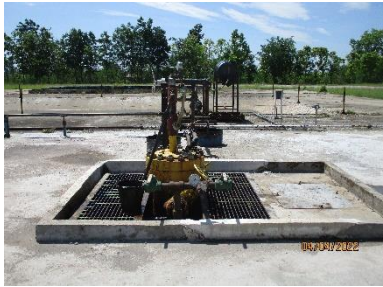
ปัจจัย	ผลกระทบ	มาตรการป้องกันและแก้ไขผลกระทบสิ่งแวดล้อม	ผลการปฏิบัติตามมาตรการ	รายละเอียดการปฏิบัติตามมาตรการ	ปัญหาอุปสรรคและการแก้ไข	หมายเหตุ/เอกสารอ้างอิง
		5.2 ก่อสร้างปากหลุมด้วยคอนกรีต โดยมีระดับต่ำกว่าระดับพื้นของฐานหลุมผลิตเพื่อป้องกันไม่ให้เกิดการรั่วไหลจากเครื่องสูบ	☑	ปฏิบัติตามมาตรการ โครงการได้ดำเนินการสร้างคันคอนกรีตรอบหัวหลุมเจาะเพื่อป้องกันน้ำฝนไหลปนเปื้อนภายในบริเวณปากหลุมทุกฐานหลุมผลิต	-

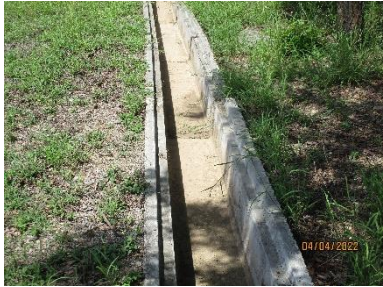
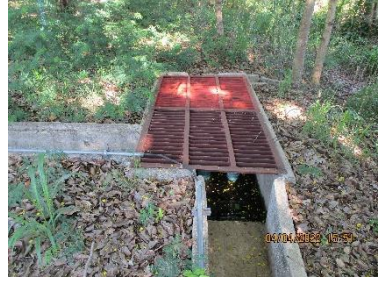
5.3 บำรุงรักษาบ่อดักคราบน้ำมันของระบบระบายน้ำรอบนอกฐานหลุมผลิตเพื่อป้องกันไม่ให้น้ำมันรั่วไหลออกนอกพื้นที่	☑	ปฏิบัติตามมาตรการ โดยจัดให้มีการตรวจสอบรางระบายน้ำโดยรอบพื้นที่โครงการไม่ให้มีสิ่งอุดตันเป็นประจำทุกเดือน โดยมีทิศทางการไหลเข้าสู่บ่อดักคราบน้ำมันก่อนไหลออกนอกพื้นที่โครงการ	-

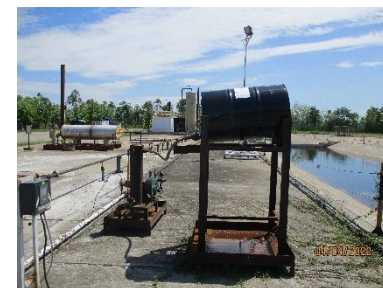
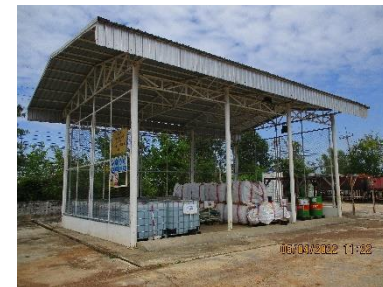
ปัจจัย	ผลกระทบ	มาตรการป้องกันและแก้ไขผลกระทบสิ่งแวดล้อม	ผลการปฏิบัติตามมาตรการ	รายละเอียดการปฏิบัติตามมาตรการ	ปัญหาอุปสรรคและการแก้ไข	หมายเหตุ/เอกสารอ้างอิง
		5.4 จัดเก็บสารเคมีในพื้นที่ปลอดภัย ซึ่งมีพื้นซีเมนต์หรือแผ่นพลาสติกรองรับ และมีคั่นกันโดยรอบ รวมทั้งมีการจัดการสารเคมีต่างๆ ตามที่กำหนดไว้ในเอกสารความปลอดภัยเคมีภัณฑ์ (MSDS)	☑	ปฏิบัติตามมาตรการ ทางโครงการได้จัดให้มีอาคารเก็บสารเคมีสำรองไว้ในพื้นที่โครงการในอำเภอศรีเทพ จึงไม่มีการจัดเก็บสำรองสารเคมีในพื้นที่ฐานหลุมผลิต จะมีเพียงสารเคมีที่ใช้งานเท่านั้น ซึ่งเป็นสารเคมีสำหรับช่วยในการแยกน้ำและน้ำมันดิบ โดยได้จัดเตรียมภาตเหล็กรองรับด้านใต้ถังสารเคมี ซึ่งจัดวางบนพื้นคอนกรีตรองรับแทนเครื่องสูบบโยกบริเวณใกล้กับหัวหลุมผลิต นอกจากนี้ได้จัดเตรียมเอกสารกำกับความปลอดภัยเคมีภัณฑ์ เพื่อเป็นข้อมูลทางด้านสุขภาพ และความปลอดภัยของสารเคมีที่มีการใช้งาน	-

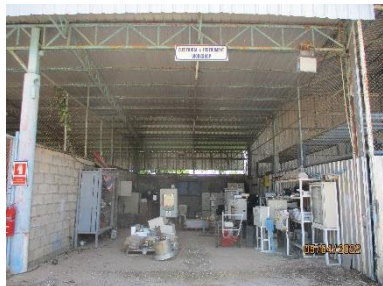
5.5 ใช้ถาดรองน้ำมันเมื่อทำการซ่อมบำรุงยานพาหนะ และทำการซ่อมบำรุงบนพื้นคอนกรีตเท่านั้น	☑	ปฏิบัติตามมาตรการ โดยการซ่อมบำรุงเครื่องจักรและอุปกรณ์ขนาดใหญ่ ที่ไม่สามารถเคลื่อนย้ายได้ จะดำเนินการซ่อมบนพื้นคอนกรีตบริเวณฐานหลุมผลิตหรือใช้ถาดรองน้ำมันรองรับ ส่วนเครื่องจักรและอุปกรณ์ขนาดเล็กจะทำการ ซ่อมบำรุงที่สำนักงานวิเชียรบุรีหรือส่งไปซ่อมบำรุงที่บริษัทผู้จัดจำหน่าย หรือศูนย์ซ่อมบำรุงของเครื่องจักรหรืออุปกรณ์นั้น	-

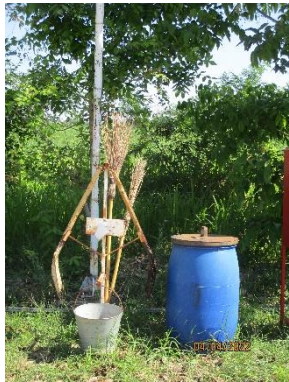
5.6 จัดให้มีชุดอุปกรณ์ทำความสะอาดคราบน้ำมัน และฝึกอบรมทีมปฏิบัติการกำจัดคราบน้ำมัน	☑	ปฏิบัติตามมาตรการ โครงการได้มีการจัดเตรียมชุดอุปกรณ์ทำความสะอาดคราบน้ำมัน พร้อมวัสดุดูดซับไว้ภายในฐานหลุมผลิตตามแผนรองรับเหตุฉุกเฉิน และได้จัดให้มีการอบรมการตอบโต้เหตุฉุกเฉิน และระบบการจัดการด้านอาชีวอนามัยความปลอดภัย และสิ่งแวดล้อม และเรื่องต่างๆ ที่เกี่ยวข้องกับมาตรฐานความปลอดภัยให้กับผู้ปฏิบัติงานตามแผนการดำเนินงานของบริษัท	-

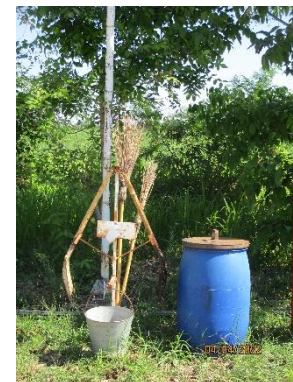
ปัจจัย	ผลกระทบ	มาตรการป้องกันและแก้ไขผลกระทบสิ่งแวดล้อม	ผลการปฏิบัติตามมาตรการ	รายละเอียดการปฏิบัติตามมาตรการ	ปัญหาอุปสรรคและการแก้ไข	หมายเหตุ/เอกสารอ้างอิง
		5.7 ในกรณีที่เกิดการรั่วไหลของน้ำมันดิบหรือสารเคมี ให้ปฏิบัติตามแผนการรองรับเหตุการณ์รั่วไหล	☑	ปฏิบัติตามมาตรการ โครงการมีการกำหนดแผนรองรับเหตุฉุกเฉิน และจัดเตรียมชุดอุปกรณ์ทำความสะอาดคราบน้ำมัน พร้อมวัสดุดูดซับไว้ภายในฐานหลุมผลิตตามแผนรองรับดังกล่าว	-

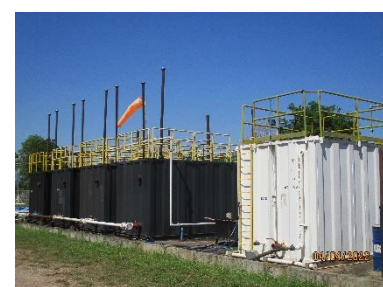
<p>ภาคผนวก จ-1 มาตรการปฏิบัติกรณีเกิดเหตุฉุกเฉิน</p>
		5.8 สร้างคันกันรอบบริเวณถังเก็บน้ำมันดิบเพื่อสำรองให้เป็นบริเวณกันการรั่วไหล	☑	ปฏิบัติตามมาตรการ โดยได้จัดสร้างคันกันรอบบริเวณถังเก็บน้ำมันดิบเป็นคันคอนกรีต เพื่อป้องกันการรั่วไหลสู่ดิน และน้ำใต้ดิน	-

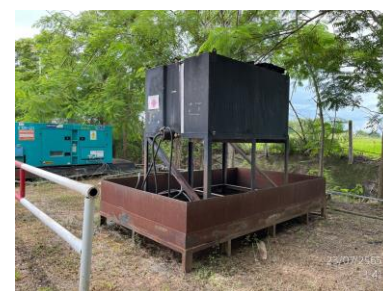
ปัจจัย	ผลกระทบ	มาตรการป้องกันและแก้ไขผลกระทบสิ่งแวดล้อม	ผลการปฏิบัติตามมาตรการ	รายละเอียดการปฏิบัติตามมาตรการ	ปัญหาอุปสรรคและการแก้ไข	หมายเหตุ/เอกสารอ้างอิง
		5.9 จัดเก็บน้ำมันเชื้อเพลิงไว้ในถังเหล็ก	☑	ปฏิบัติตามมาตรการ โดยมีการจัดเก็บน้ำมันเชื้อเพลิงไว้ในถังเหล็ก พร้อมถาดรองรับน้ำมัน (เพื่อป้องกันการหกรั่วไหล) ในแต่ละฐานหลุมผลิต	-

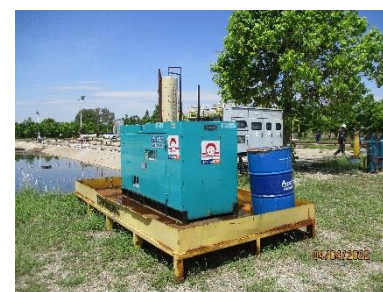
5.10 ติดตั้งอุปกรณ์รองรับน้ำมันเชื้อเพลิงบริเวณเครื่องกำเนิดไฟฟ้า เพื่อป้องกันการรั่วไหลของน้ำมันเชื้อเพลิงและน้ำมันเครื่อง	☑	ปฏิบัติตามมาตรการโครงการมีการติดตั้งอุปกรณ์รองรับน้ำมันเชื้อเพลิงบริเวณเครื่องกำเนิดไฟฟ้า (เพื่อป้องกันการหกรั่วไหล) ในแต่ละฐานหลุมผลิต	-

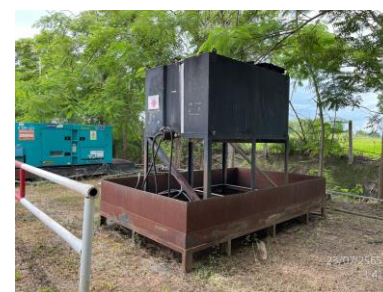
5.11 ติดตั้งอุปกรณ์รองรับปริมาตรไม่น้อยกว่า 110% ของปริมาตรถังเก็บน้ำมันเชื้อเพลิงบริเวณด้านใต้ถังเก็บน้ำมันเชื้อเพลิง	☑	ปฏิบัติตามมาตรการ โดยมีการจัดเก็บน้ำมันเชื้อเพลิงไว้ในถังเหล็ก พร้อมถาดรองรับน้ำมัน (เพื่อป้องกันการหกรั่วไหล) ในแต่ละฐานหลุมผลิต	-

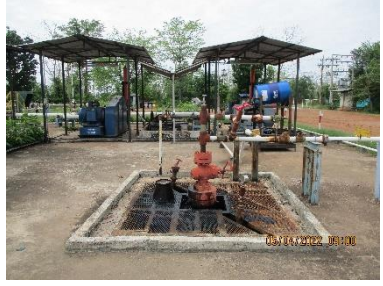
<p>(WB-1 Deep)</p>

5.13 ดำเนินการอัดน้ำที่เกิดจากกระบวนการผลิตลงสู่หลุมอัดน้ำทั้งหมดในบริเวณพื้นที่หลุมอัดกลับน้ำ WB-1 Deep และ L44-C โดยอยู่ภายใต้การควบคุมของกรมเชื้อเพลิงธรรมชาติ	☑	ปฏิบัติตามมาตรการ โครงการได้ดำเนินการอัดน้ำที่เกิดจากกระบวนการผลิตลงสู่หลุมอัดกลับน้ำทั้งหมด 100% ที่หลุมอัดกลับน้ำ WB-1 Deep และ L44-C ภายใต้การควบคุมของกรมเชื้อเพลิงธรรมชาติ	-

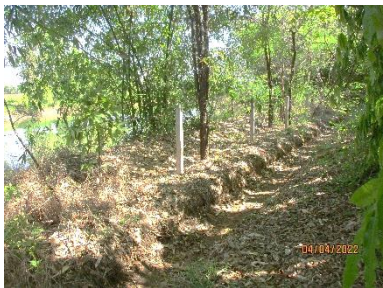
ปัจจัย	ผลกระทบ	มาตรการป้องกันและแก้ไขผลกระทบสิ่งแวดล้อม	ผลการปฏิบัติตามมาตรการ	รายละเอียดการปฏิบัติตามมาตรการ	ปัญหาอุปสรรคและการแก้ไข	หมายเหตุ/เอกสารอ้างอิง
						  <p>(L44-C)</p>
		5.14 สร้างแนวคันดินกั้นตามแนวรั้วรอบฐานหลุมผลิต เพื่อรองรับการรั่วไหล และป้องกันการไหลบ่าของน้ำจากพื้นที่โครงการ	☑	ปฏิบัติตามมาตรการ โครงการได้สร้างแนวคันดินกั้นตามแนวรั้วรอบพื้นที่ฐานหลุมผลิต เพื่อรองรับการรั่วไหลและป้องกันการไหลบ่าของน้ำออกนอกพื้นที่โครงการ	-

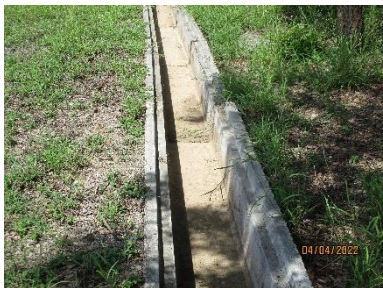
5.15 ดูแลรักษาร่องระบายน้ำรอบพื้นที่โครงการให้พร้อมใช้งานได้อยู่เสมอ	☑	ปฏิบัติตามมาตรการ โดยจัดให้มีการตรวจสอบรางระบายน้ำโดยรอบพื้นที่โครงการไม่ให้มีสิ่งอุดตันเป็นประจำทุกเดือน โดยมีทิศทางการไหลเข้าสู่บ่อดักคราบน้ำมันก่อนไหลออกนอกพื้นที่โครงการ	-

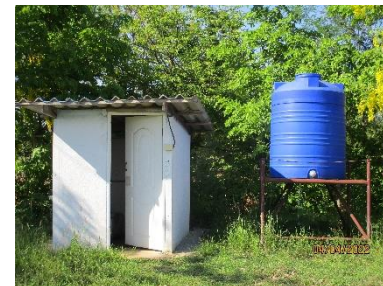
5.16 ติดตั้งถังบำบัดน้ำเสียในฐานหลุมผลิตเพื่อรองรับน้ำเสียและสิ่งปฏิกูล	✓	ปฏิบัติตามมาตรการ โครงการได้จัดให้มีห้องน้ำพร้อมบ่อเกรอะที่เพียงพอกับจำนวนผู้ปฏิบัติงาน	-

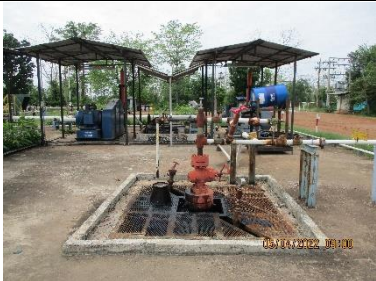
<p>(WB-1 Deep)</p>

7. พืช	กิจกรรมการทดสอบและผลิตปิโตรเลียม อาจส่งผลทำให้เกิดความเสียหายต่อพืชและต้นไม้ที่อยู่ใกล้เคียง หากเกิดการรั่วไหลของสารเคมี น้ำมัน เชื้อเพลิง และน้ำมัน	7.1 ดำเนินการอัดน้ำที่เกิดจากกระบวนการผลิตลงสู่หลุมอัดน้ำทั้งหมดในบริเวณพื้นที่หลุมอัดกลับน้ำ WB-1 Deep และ L44-C โดยอยู่ภายใต้การควบคุมของกรมเชื้อเพลิงธรรมชาติ	☑	ปฏิบัติตามมาตรการ โครงการได้ดำเนินการอัดน้ำที่เกิดจากกระบวนการผลิตลงสู่หลุมอัดกลับน้ำทั้งหมด 100% ที่หลุมอัดกลับน้ำ WB-1 Deep และ L44-C ภายใต้การควบคุมของกรมเชื้อเพลิงธรรมชาติ	-

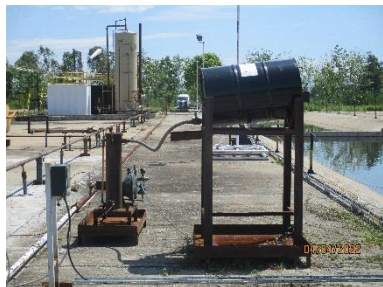
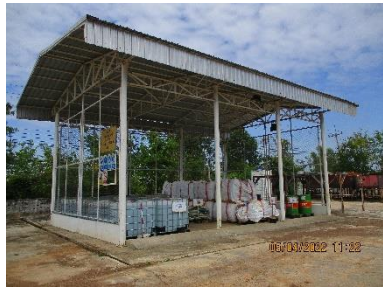
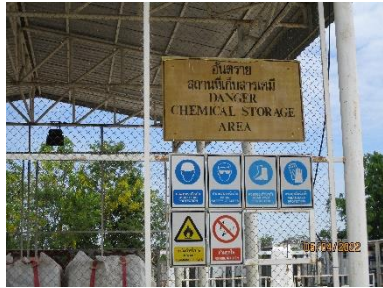
ปัจจัย	ผลกระทบ	มาตรการป้องกันและแก้ไขผลกระทบสิ่งแวดล้อม	ผลการปฏิบัติตามมาตรการ	รายละเอียดการปฏิบัติตามมาตรการ	ปัญหาอุปสรรคและการแก้ไข	หมายเหตุ/เอกสารอ้างอิง
		7.2 จัดเก็บสารเคมีในพื้นที่ปลอดภัย ซึ่งมีพื้นซีเมนต์หรือแผ่นพลาสติกรองรับ และมีคั่นกันโดยรอบ รวมทั้งมีการจัดการสารเคมีต่างๆ ตามที่กำหนดไว้ในเอกสารความปลอดภัยเคมีภัณฑ์ (MSDS)	☑	ปฏิบัติตามมาตรการ ทางโครงการได้จัดให้มีอาคารเก็บสารเคมีสำรองไว้ในพื้นที่โครงการในอำเภอศรีเทพ จึงไม่มีการจัดเก็บสำรองสารเคมีในพื้นที่ฐานหลุมผลิต จะมีเพียงสารเคมีที่ใช้งานเท่านั้น ซึ่งเป็นสารเคมีสำหรับช่วยในการแยกน้ำและน้ำมันดิบ โดยได้จัดเตรียมภาตเหล็กรองรับด้านใต้ถังสารเคมี ซึ่งจัดวางบนพื้นคอนกรีตรองรับแท่นเครื่องสูบน้ำแบบโยกบริเวณใกล้กับหัวหลุมผลิตนอกจากนี้ได้จัดเตรียมเอกสารกำกับความปลอดภัยเคมีภัณฑ์ เพื่อเป็นข้อมูลทางด้านสุขภาพ และความปลอดภัยของสารเคมีที่มีการใช้งาน	-

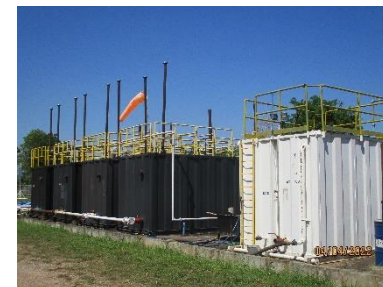
7.3 สร้างคันกันรอบบริเวณถังเก็บน้ำมันดิบเพื่อสำรองให้เป็นบริเวณกันการรั่วไหล	✓	ปฏิบัติตามมาตรการ โดยได้จัดสร้างคันกันรอบบริเวณถังเก็บน้ำมันดิบเป็นคันคอนกรีต เพื่อป้องกันการรั่วไหลสู่ดิน และน้ำใต้ดิน	-

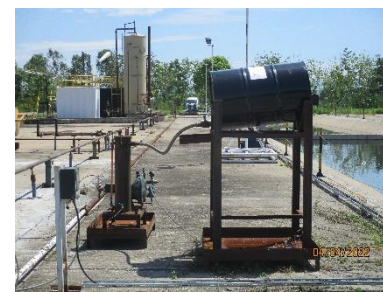
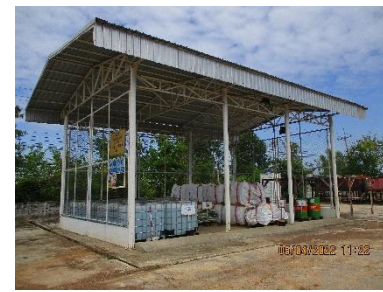
ปัจจัย	ผลกระทบ	มาตรการป้องกันและแก้ไขผลกระทบสิ่งแวดล้อม	ผลการปฏิบัติตามมาตรการ	รายละเอียดการปฏิบัติตามมาตรการ	ปัญหาอุปสรรคและการแก้ไข	หมายเหตุ/เอกสารอ้างอิง
		7.4 ติดตั้งถังเก็บน้ำมันเชื้อเพลิงและจัดเตรียมพื้นที่เก็บสารเคมีที่ออกแบบให้มีระบบป้องกันการรั่วไหล	☑	ปฏิบัติตามมาตรการ โดยถังเก็บน้ำมันเชื้อเพลิงจะติดตั้งไว้บนพื้นที่อัดแน่นพร้อมถาดรองรับน้ำมันและสำหรับสารเคมีทางโครงการได้จัดให้มีอาคารเก็บสารเคมีสำรองไว้ในพื้นที่โครงการอำเภอศรีเทพ จึงไม่มีการจัดเก็บสำรองสารเคมีในพื้นที่ฐานหลุมผลิตจะมีเพียงสารเคมีที่ใช้งานเท่านั้น ซึ่งเป็นสารเคมีสำหรับช่วยในการแยกน้ำและน้ำมันดิบ โดยได้จัดเตรียมถาดเหล็กรองรับด้านใต้ถังสารเคมี ซึ่งจัดวางบนพื้นคอนกรีตรองรับแท่นเครื่องสูบบนโยกบริเวณใกล้กับหัวหลุมผลิต	-

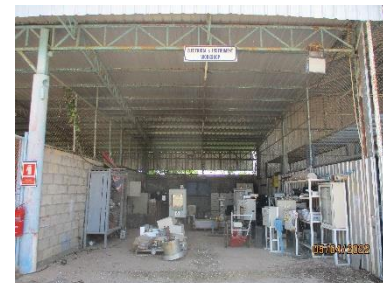
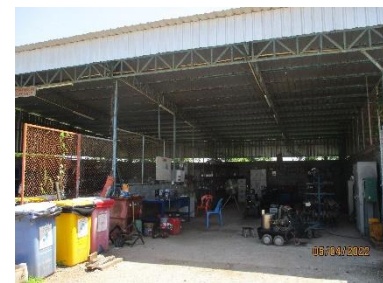
7.6 ใช้ถาดรองน้ำมันเมื่อทำการซ่อมบำรุงยานพาหนะ และทำการซ่อมบำรุงบนพื้นคอนกรีตเท่านั้น	✓	ปฏิบัติตามมาตรการ โดยการซ่อมบำรุงเครื่องจักรและอุปกรณ์ขนาดใหญ่ ที่ไม่สามารถเคลื่อนย้ายได้ จะดำเนินการซ่อมบนพื้นคอนกรีตบริเวณฐานหลุมผลิตหรือใช้ถาดรองน้ำมันรองรับ ส่วนเครื่องจักรและอุปกรณ์ขนาดเล็กจะทำการ ซ่อมบำรุงที่สำนักงานวีเชียรบุรีหรือส่งไปซ่อมบำรุงที่บริษัทผู้จัดจำหน่าย หรือศูนย์ซ่อมบำรุงของเครื่องจักรหรืออุปกรณ์นั้น	-

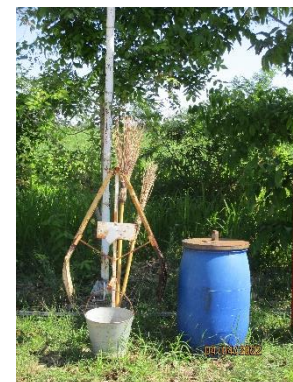
7.8 ในกรณีที่เกิดการรั่วไหลของน้ำมันดิบหรือสารเคมี ให้ปฏิบัติตามแผนการรองรับเหตุการณ์รั่วไหล	☑	ปฏิบัติตามมาตรการ โครงการมีการกำหนดแผนรองรับเหตุฉุกเฉิน และจัดเตรียมชุดอุปกรณ์ทำความสะอาดคราบน้ำมัน พร้อมวัสดุดูดซับไว้ภายในฐานหลุมผลิตตามแผนรองรับดังกล่าว	-

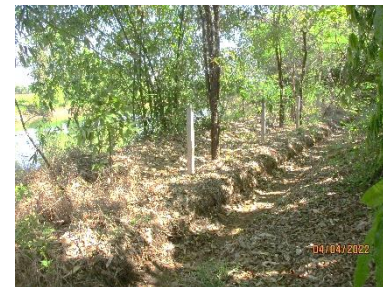
ปัจจัย	ผลกระทบ	มาตรการป้องกันและแก้ไขผลกระทบสิ่งแวดล้อม	ผลการปฏิบัติตามมาตรการ	รายละเอียดการปฏิบัติตามมาตรการ	ปัญหาอุปสรรคและการแก้ไข	หมายเหตุ/เอกสารอ้างอิง
		7.9 สร้างแนวคันดินกันตามแนวรั้วรอบพื้นที่ฐานหลุมผลิต เพื่อรองรับการรั่วไหลและป้องกันการไหลบ่าของน้ำจากพื้นที่โครงการ	☑	ปฏิบัติตามมาตรการ โครงการได้สร้างแนวคันดินกันตามแนวรั้วรอบพื้นที่ฐานหลุมผลิต เพื่อรองรับการรั่วไหลและป้องกันการไหลบ่าของน้ำออกนอกพื้นที่โครงการ	-

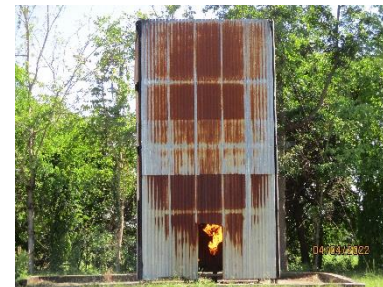
7.10 ติดตั้งแผ่นกันปล่องเผาก๊าซสูงไม่น้อยกว่า 6 เมตร รอบบริเวณปล่องเผาก๊าซ เพื่อลดความร้อนจากการเผาก๊าซจากหลุมผลิต	☑	ปฏิบัติตามมาตรการ ทางโครงการได้พิจารณาติดตั้งกำแพงที่ทำจากสังกะสี โดยมีความสูงมากกว่า 6 เมตร เพื่อป้องกันไม่ให้เปลวไฟนำดับ และลดความร้อนที่แผ่ออกไป	-

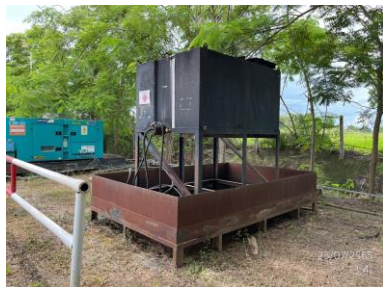
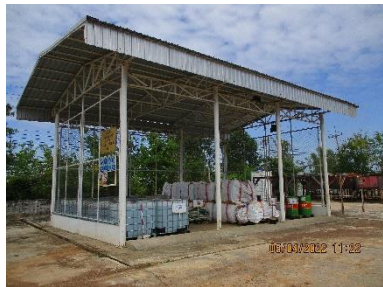
8. สัตว์	กิจกรรมการทดสอบและผลิตปิโตรเลียมส่งผลทำให้เกิดอันตรายต่อสัตว์ หากเกิดการรั่วไหลของสารเคมี น้ำมันเชื้อเพลิง และน้ำมันที่ได้จากการผลิตออกนอกฐานหลุมผลิต	8.1 ติดตั้งถังเก็บน้ำมันเชื้อเพลิงและจัดเตรียมพื้นที่เก็บสารเคมีที่ออกแบบให้มีระบบป้องกันการรั่วไหล	☑	ปฏิบัติตามมาตรการ โดยถังเก็บน้ำมันเชื้อเพลิงจะติดตั้งไว้บนพื้นที่อัดแน่นพร้อมผาตรงรับน้ำมันและสำหรับสารเคมีทางโครงการได้จัดให้มีอาคารเก็บสารเคมีสำรองไว้ในพื้นที่โครงการในอำเภอศรีเทพ จึงไม่มีการจัดเก็บสำรองสารเคมีในพื้นที่ฐานหลุมผลิตจะมีเพียงสารเคมีที่ใช้งานเท่านั้น ซึ่งเป็นสารเคมีสำหรับช่วยในการแยกน้ำและน้ำมันดิบ โดยได้จัดเตรียมผาตรงรับด้านใต้ถังสารเคมีซึ่งจัดวางบนพื้นคอนกรีตรองรับแท่นเครื่องสูบบนโยกบริเวณใกล้กับหัวหลุมผลิต นอกจากนี้ได้จัดเตรียมเอกสารกำกับความปลอดภัยเคมีภัณฑ์เพื่อเป็นข้อมูลทางด้านสุขภาพ และความปลอดภัยของสารเคมีที่มีการใช้งาน	-

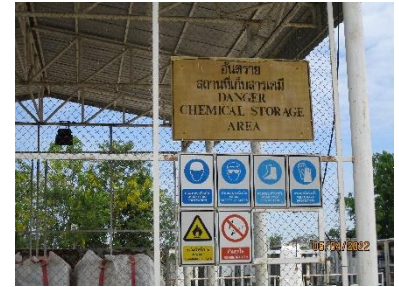
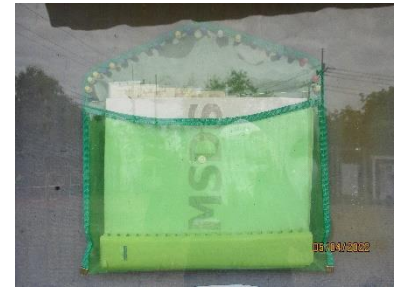
8.2 ก่อสร้างปากหลุมด้วยคอนกรีต โดยมีระดับต่ำกว่าระดับพื้นของฐานหลุมผลิตเพื่อป้องกันไม่ให้เกิดการรั่วไหลจากเครื่องสูบ	☑	ปฏิบัติตามมาตรการ โครงการได้ดำเนินการสร้างคันคอนกรีตรอบหัวหลุมเจาะเพื่อป้องกันน้ำฝนไหลปนเปื้อนภายในบริเวณปากหลุมทุกฐานหลุมผลิต	-

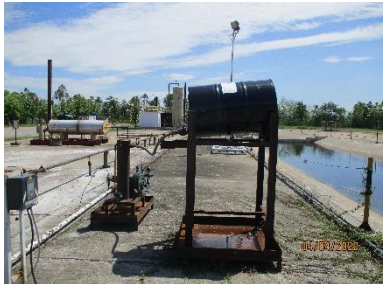
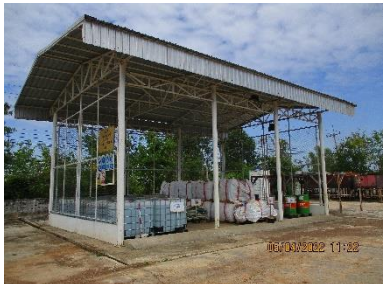
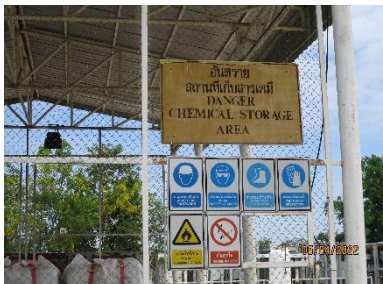
ปัจจัย	ผลกระทบ	มาตรการป้องกันและแก้ไขผลกระทบสิ่งแวดล้อม	ผลการปฏิบัติตามมาตรการ	รายละเอียดการปฏิบัติตามมาตรการ	ปัญหาอุปสรรคและการแก้ไข	หมายเหตุ/เอกสารอ้างอิง
		8.3 จัดเก็บสารเคมีในพื้นที่ปลอดภัย ซึ่งมีพื้นซีเมนต์หรือแผ่นพลาสติกรองรับ และมีคั่นกันโดยรอบ รวมทั้งมีการจัดการสารเคมีต่างๆ ตามที่กำหนดไว้ในเอกสารความปลอดภัยเคมีภัณฑ์ (MSDS)	☑	ปฏิบัติตามมาตรการ โครงการได้จัดให้มีอาคารเก็บสารเคมีสำรองไว้ในพื้นที่โครงการในอำเภอศรีเทพ จึงไม่มีการจัดเก็บสำรองสารเคมีในพื้นที่ฐานหลุมผลิต จะมีเพียงสารเคมีที่ใช้งานเท่านั้น ซึ่งเป็นสารเคมีสำหรับช่วยในการแยกน้ำและน้ำมันดิบ โดยได้จัดเตรียมภาตเหล็กทรงรับด้านใต้ถังสารเคมี ซึ่งจัดวางบนพื้นคอนกรีตรองรับแท่นเครื่องสูบน้ำแบบโยกบริเวณใกล้กับหัวหลุมผลิต นอกจากนี้ได้จัดเตรียมเอกสารกำกับความปลอดภัยเคมีภัณฑ์เพื่อเป็นข้อมูลทางด้านสุขภาพ และความปลอดภัยของสารเคมีที่มีการใช้งาน	-

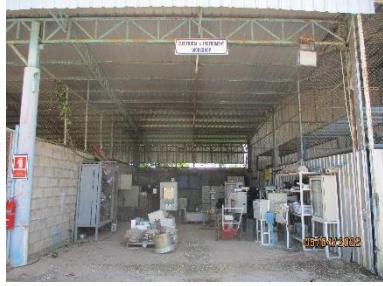
8.5 ใช้ถาดรองน้ำมันเมื่อทำการซ่อมบำรุงยานพาหนะและทำการซ่อมบำรุงบนพื้นคอนกรีตเท่านั้น	☑	ปฏิบัติตามมาตรการ โดยการซ่อมบำรุงเครื่องจักรและอุปกรณ์ขนาดใหญ่ ที่ไม่สามารถเคลื่อนย้ายได้ จะดำเนินการซ่อมบนพื้นคอนกรีตบริเวณฐานหลุมผลิตหรือใช้ถาดรองน้ำมันรองรับส่วนเครื่องจักรและอุปกรณ์ขนาดเล็กจะทำการซ่อมบำรุงที่สำนักงานวิเชียรบุรี หรือส่งไปซ่อมบำรุงที่บริษัทผู้จัดจำหน่าย หรือศูนย์ซ่อมบำรุงของเครื่องจักรหรืออุปกรณ์นั้น	-

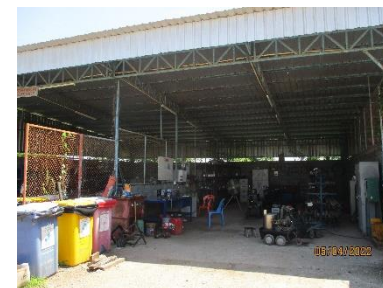
8.6 จัดให้มีชุดอุปกรณ์ทำความสะอาดคราบน้ำมัน และฝึกอบรมทีมปฏิบัติการกำจัดคราบน้ำมัน	✓	ปฏิบัติตามมาตรการ โครงการได้มีการจัดเตรียมชุดอุปกรณ์ทำความสะอาดคราบน้ำมัน พร้อมวัสดุดูดซับไว้ภายในฐานหลุมผลิตตามแผนรองรับเหตุฉุกเฉิน และได้จัดให้มีการอบรมการตอบโต้เหตุฉุกเฉิน และระบบการจัดการด้านอาชีวอนามัย ความปลอดภัย และสิ่งแวดล้อม และเรื่องต่างๆ ที่เกี่ยวข้องกับมาตรฐานความปลอดภัยให้กับผู้ปฏิบัติงานตามแผนการดำเนินงานของบริษัท	-

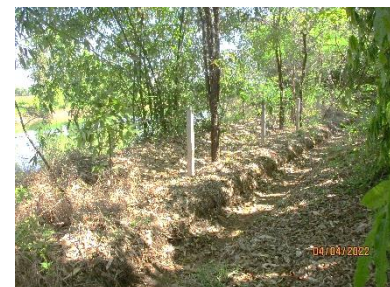
<p>ภาคผนวก จ-1 มาตรการปฏิบัติกรณีเกิดเหตุฉุกเฉิน</p>
		8.8 สร้างแนวคันดินกั้นตามแนวรั้วรอบพื้นที่ฐานหลุมผลิต เพื่อรองรับการรั่วไหลและป้องกันการไหลบ่าของน้ำจากพื้นที่โครงการ	☑	ปฏิบัติตามมาตรการ โครงการได้สร้างแนวคันดินกั้นตามแนวรั้วรอบพื้นที่ฐานหลุมผลิต เพื่อรองรับการรั่วไหลและป้องกันการไหลบ่าของน้ำออกนอกพื้นที่โครงการ	-

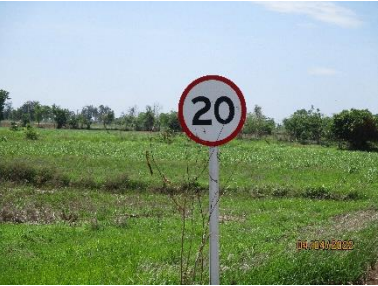
9. การคมนาคมขนส่ง	กิจกรรมการทดสอบและผลิตปิโตรเลียมของโครงการฯ อาจก่อให้เกิดอุบัติเหตุ ความเสียหายต่อผิวการจราจร และการกีดขวางเส้นทางสัญจรของประชาชนในพื้นที่ใกล้เคียง โดยเฉพาะเส้นทางขนส่งสายหลัก ได้แก่ ทางหลวงหมายเลข 2275 และ พช.4007	9.1 ติดตั้งป้ายจำกัดความเร็วบนเส้นทาง การขนส่งของโครงการ และจำกัดความเร็วของยานพาหนะบนถนน ที่ไม่ได้ลาดยางไว้ไม่เกิน 20 กม./ชม.	☑	ปฏิบัติตามมาตรการ โดยการจำกัดความเร็วรถ ที่วิ่งบนถนนลูกรังเข้า-ออกโครงการไม่เกิน 20 กิโลเมตรต่อชั่วโมง ซึ่งจะมีป้ายจำกัดความเร็วติดตั้งอยู่ นอกจากนี้ ได้เข้มงวดให้พนักงานของบริษัทและผู้รับเหมาทุกคนปฏิบัติตามระเบียบด้านจราจรอย่างเคร่งครัด	-

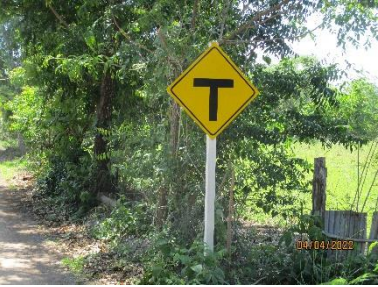
9.2 ติดตั้งและดูแลรักษาป้ายสัญญาณจราจรในพื้นที่โครงการ	☑	ปฏิบัติตามมาตรการ โครงการติดตั้งป้ายให้สัญญาณจราจร บริเวณถนนทางเข้าพื้นที่โครงการเป็นระยะตามความเหมาะสม	-

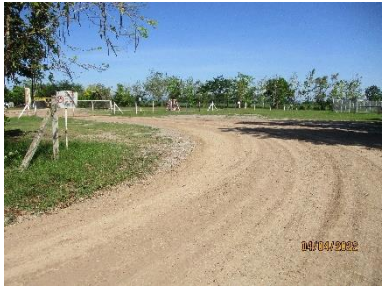
9.3 ซ่อมแซมและบำรุงรักษาถนนที่เสียหาย เนื่องจากกิจกรรมของโครงการ	☑	ปฏิบัติตามมาตรการ สภาพถนนบริเวณด้านหน้าโครงการอยู่ในสภาพที่ดี และพร้อมสำหรับการใช้งาน โดยโครงการกำหนดให้มีการตรวจสอบสภาพถนนทางเข้าโครงการเป็นประจำทุกปี ปีละ 2 ครั้ง หากพบว่าถนนชำรุด จะดำเนินการซ่อมแซม เพื่อไม่ให้เกิดอันตรายต่อผู้ใช้ถนน	-

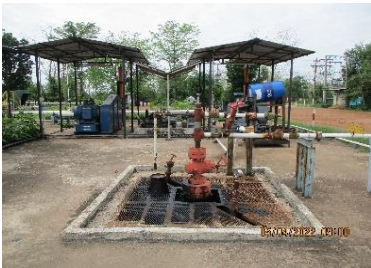
<p>(WB-1 Deep)</p>

11. การจัดการน้ำจากกระบวนการผลิต	กิจกรรมการขนส่งและการอัดน้ำจากกระบวนการผลิตลงหลุมอัดกลับน้ำจากกิจกรรมการผลิตปิโตรเลียม อาจก่อให้เกิดการปนเปื้อนต่อน้ำใต้ดินและแหล่งน้ำที่อยู่ใกล้เคียง ในกรณีแรงดันในหลุมสูงเกินขีดจำกัด / ปิมน้ำเข้ารุดและเกิดการรั่วไหลจากถังเก็บน้ำจากกระบวนการผลิต	11.1 การจัดการน้ำจากกระบวนการผลิต 11.1.1 ดำเนินการอัดน้ำที่เกิดจากกระบวนการผลิตลงสู่หลุมอัดน้ำทั้งหมดในบริเวณพื้นที่หลุมอัดกลับน้ำ WB-1 Deep และ L44-C โดยอยู่ภายใต้การควบคุมของกรมเชื้อเพลิงธรรมชาติ	☑	ปฏิบัติตามมาตรการ โดยโครงการได้ดำเนินการอัดน้ำที่เกิดจากกระบวนการผลิตลงสู่หลุมอัดกลับน้ำทั้งหมด 100% ที่หลุมอัดกลับน้ำ WB-1 Deep และ L44-C ภายใต้การควบคุมของกรมเชื้อเพลิงธรรมชาติ ทั้งนี้ สำหรับพื้นที่ฐานหลุมผลิต JHC-13 (WBEXT-1G) ในปัจจุบันไม่ได้มีการใช้งานหลุมอัดกลับแล้ว เนื่องจากไม่ประสบความสำเร็จในการใช้น้ำอัดกลับเพื่อเพิ่มความดันในแหล่งน้ำมันดังกล่าว	-

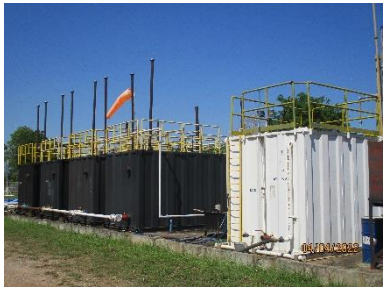
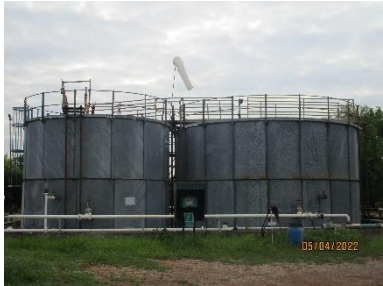
<p>(WB-1 Deep)</p>

ปัจจัย	ผลกระทบ	มาตรการป้องกันและแก้ไขผลกระทบสิ่งแวดล้อม	ผลการปฏิบัติตามมาตรการ	รายละเอียดการปฏิบัติตามมาตรการ	ปัญหาอุปสรรคและการแก้ไข	หมายเหตุ/เอกสารอ้างอิง
		<p>11.2 การป้องกันการรั่วไหลจากถังเก็บน้ำจากกระบวนการผลิต</p> <p>11.2.1 วางถังเหล็กสำหรับเก็บน้ำจากกระบวนการผลิตบนพื้นที่ลาดคอนกรีต</p>	☑	ปฏิบัติตามมาตรการ โดยจัดวางถังเก็บน้ำจากกระบวนการผลิตบนพื้นคอนกรีตและสร้างคันกันล้อมรอบ เพื่อป้องกันการรั่วไหลสู่ดิน และน้ำใต้ดิน	-

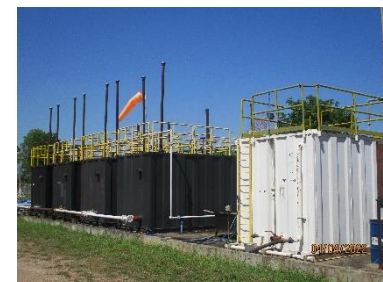
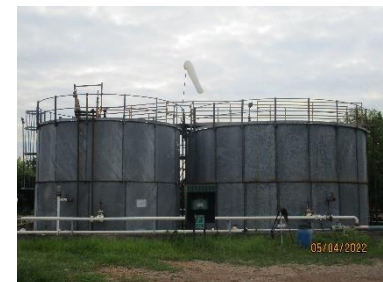
<p>(WB-1 Deep)</p>

<p>(L44-C)</p>
		11.2.2 จัดให้มีคันคอนกรีตกันล้อมรอบถังเหล็กสำหรับเก็บน้ำจากกระบวนการผลิต สำหรับในกรณีเกิดเหตุการณ์รั่วไหลเล็กน้อย	☑	ปฏิบัติตามมาตรการ โดยได้จัดสร้างคันกันรอบบริเวณถังเก็บน้ำจากกระบวนการผลิตเป็นคันคอนกรีต เพื่อป้องกันการรั่วไหลสู่ดิน และน้ำใต้ดิน	-

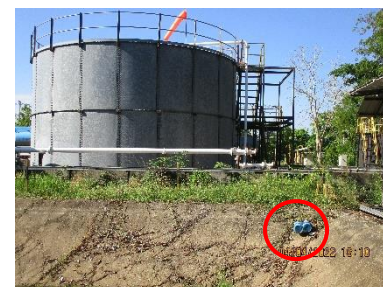
<p>(L44-C)</p>
		11.2.3 จัดให้มีท่อระบายน้ำจากบริเวณพื้นที่ถังเก็บน้ำจากกระบวนการผลิตไปยังบ่อคอนกรีตในพื้นที่หลุมอัดกลับน้ำ L44-C เพื่อรองรับเหตุการณ์ที่อาจเกิดการรั่วไหล	✓	ปฏิบัติตามมาตรการ โดยจัดสร้างท่อระบายน้ำจากบริเวณพื้นที่ถังเก็บน้ำจากกระบวนการผลิตไปยังบ่อคอนกรีตในพื้นที่หลุมอัดกลับน้ำ L44-C เพื่อป้องกันการรั่วไหลสู่ดิน และน้ำใต้ดิน	-

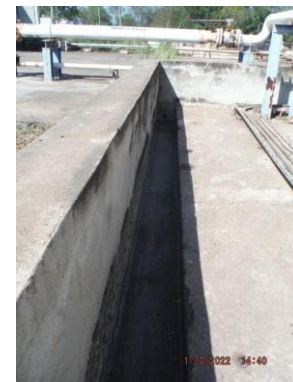
11.2.4 จัดให้มีรางระบายน้ำจากบริเวณพื้นที่ถังเก็บน้ำจากกระบวนการผลิตไปยังบ่อคอนกรีตในพื้นที่หลุมอัดกลับน้ำ WB-1 Deep เพื่อรองรับเหตุการณ์ที่อาจจะเกิดการรั่วไหล	☑	ปฏิบัติตามมาตรการ โดยจัดสร้างรางระบายน้ำจากบริเวณพื้นที่ถังเก็บน้ำจากกระบวนการผลิตไปยังบ่อคอนกรีตในพื้นที่หลุมอัดกลับน้ำ WB-1 Deep เพื่อป้องกันการรั่วไหลสู่ดิน และน้ำใต้ดิน	-

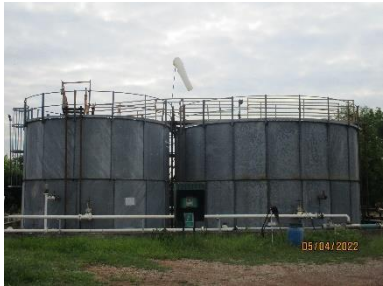
<p>(WB-1 Deep)</p>

ปัจจัย	ผลกระทบ	มาตรการป้องกันและแก้ไขผลกระทบสิ่งแวดล้อม	ผลการปฏิบัติตามมาตรการ	รายละเอียดการปฏิบัติตามมาตรการ	ปัญหาอุปสรรคและการแก้ไข	หมายเหตุ/เอกสารอ้างอิง
		11.3 กรณีเครื่องสูบน้ำชำรุด 11.3.1 เก็บน้ำในถังเก็บน้ำหรือบ่อคอนกรีตภายในพื้นที่หลุมอัดกลับน้ำ เป็นการชั่วคราวเพื่อลดปริมาณน้ำอัดกลับให้อยู่ในระดับที่เหมาะสม	☑	ปฏิบัติตามมาตรการ โครงการจัดให้มีถังเก็บน้ำจากกระบวนการผลิตภายในพื้นที่หลุมอัดกลับ โดยรถขนส่งน้ำจากกระบวนการผลิตจะนำน้ำมาขนถ่ายลงในถังกักเก็บก่อนดำเนินการอัดกลับ จึงสามารถควบคุมปริมาณน้ำอัดกลับให้อยู่ในระดับที่เหมาะสม	-

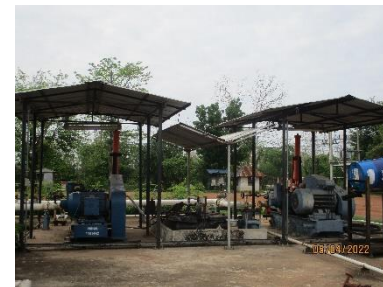
<p>(WB-1 Deep)</p>

ปัจจัย	ผลกระทบ	มาตรการป้องกันและแก้ไขผลกระทบสิ่งแวดล้อม	ผลการปฏิบัติตามมาตรการ	รายละเอียดการปฏิบัติตามมาตรการ	ปัญหาอุปสรรคและการแก้ไข	หมายเหตุ/เอกสารอ้างอิง
		11.3.2 ทำการซ่อมแซมเครื่องสูบน้ำ โดยใช้เวลาในการซ่อมแซมภายใน 1 วัน	☑	ปฏิบัติตามมาตรการ โดยจัดให้มีเจ้าหน้าที่ดูแลการทำงานและตรวจสอบซ่อมบำรุงประจำหลุม อุดกลับน้ำตลอด 24 ชั่วโมง นอกจากนี้ โครงการจัดให้มีเครื่องสูบน้ำไว้ทั้งหมด 2 เครื่องและจะใช้งานทีละ 1 เครื่อง สลับกันไป	-

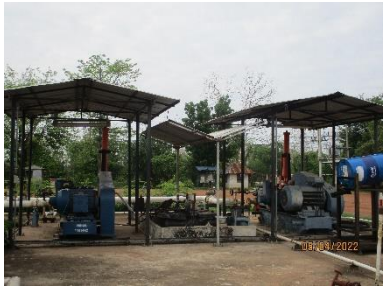
<p>(WB-1 Deep)</p>

ปัจจัย	ผลกระทบ	มาตรการป้องกันและแก้ไขผลกระทบสิ่งแวดล้อม	ผลการปฏิบัติตามมาตรการ	รายละเอียดการปฏิบัติตามมาตรการ	ปัญหาอุปสรรคและการแก้ไข	หมายเหตุ/เอกสารอ้างอิง
		11.3.3 จัดหาเครื่องสูบน้ำสำรอง ในกรณี que เครื่องสูบน้ำชำรุด หรือ ทำการซ่อมแซมเป็นเวลานาน	☑	ปฏิบัติตามมาตรการ โดยโครงการจัดเตรียมเครื่องสูบน้ำไว้ทั้งหมด 2 เครื่อง และจะใช้งานทีละ 1 เครื่อง สลับกันไป	-

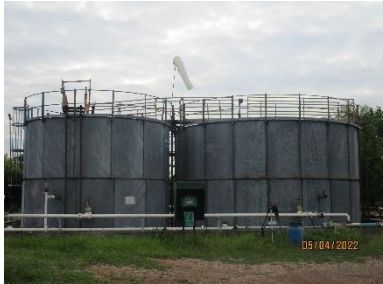
<p>(WB-1 Deep)</p>

ปัจจัย	ผลกระทบ	มาตรการป้องกันและแก้ไขผลกระทบสิ่งแวดล้อม	ผลการปฏิบัติตามมาตรการ	รายละเอียดการปฏิบัติตามมาตรการ	ปัญหาอุปสรรคและการแก้ไข	หมายเหตุ/เอกสารอ้างอิง
		11.3.5 รักษาสมดุลระหว่างอัตราการผลิตน้ำจากกระบวนการผลิตและการอัดน้ำกลับให้เหมาะสมกับความสามารถในอัดกลับที่มี	☑	ปฏิบัติตามมาตรการโดยจัดให้มีเจ้าหน้าที่ดูแลการทำงานของระบบการอัดกลับน้ำประจำหลุมอัดกลับน้ำตลอด 24 ชั่วโมง เพื่อควบคุมการอัดกลับน้ำให้อยู่ในระดับที่เหมาะสม	-	-
		11.4 กรณีหลุมอัดกลับไม่สามารถรองรับการอัดกลับน้ำได้ 11.4.1 เก็บน้ำในถังเก็บน้ำหรือบ่อคอนกรีตภายในพื้นที่หลุมอัดกลับน้ำ เพื่อลดปริมาณน้ำอัดกลับให้อยู่ในระดับที่เหมาะสม	☑	ปฏิบัติตามมาตรการ โครงการจัดให้มีถังเก็บน้ำจากกระบวนการผลิตภายในพื้นที่หลุมอัดกลับ โดยรถขนส่งน้ำจากกระบวนการผลิตจะนำน้ำมาขนถ่ายลงในถังกักเก็บก่อนดำเนินการอัดกลับ จึงสามารถควบคุมปริมาณน้ำอัดกลับให้อยู่ในระดับที่เหมาะสม	-

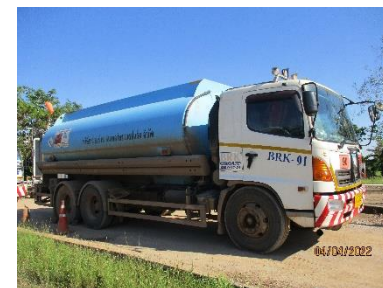
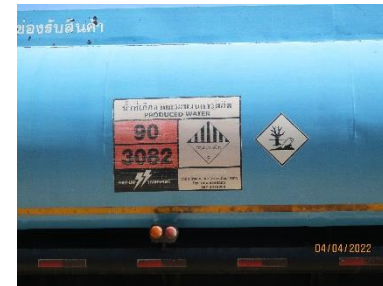
11.4.2 ติดตามตรวจสอบค่าระดับความดันที่ใช้ในการอัดน้ำกลับอย่างต่อเนื่อง	☑	ปฏิบัติตามมาตรการ โดยจัดให้มีเจ้าหน้าที่ดูแลการทำงานและตรวจสอบประจำหลุมอัดกลับน้ำตลอด 24 ชั่วโมง	-	-
		11.4.3 หากจำเป็น เลือกทำการปิดหลุมที่มีอัตราการผลิตน้ำจากกระบวนการผลิตสูง	☑	ปฏิบัติตามมาตรการ กรณีที่หลุมผลิตใดมีอัตราการผลิตที่มีน้ำจากกระบวนการผลิตสูง โครงการจะพิจารณาปิดหลุมดังกล่าวตามความเหมาะสม	-	-

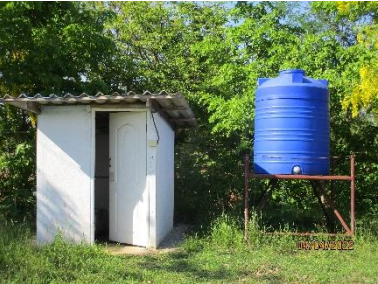
12. ของเสียไม่อันตราย	กิจกรรมการทดสอบและผลิตปิโตรเลียมของโครงการอาจก่อให้เกิดมูลฝอยทั่วไป ได้แก่ เศษอาหาร เศษกระดาษ และเศษวัสดุเหลือใช้ต่างๆ ซึ่งหากไม่มีวิธีการจัดการที่เหมาะสมหรือถูกสุขลักษณะ อาจก่อให้เกิดเป็นแหล่งเพาะพันธุ์เชื้อโรค และส่งกลิ่นเหม็นรบกวนชุมชนที่อยู่ใกล้เคียง	12.1 จัดให้มีห้องสุขาแบบเคลื่อนย้ายได้ และถังบำบัดที่เพียงพอและเหมาะสมสำหรับพนักงาน	☑	ปฏิบัติตามมาตรการ โดยโครงการได้จัดให้มีห้องน้ำพร้อมบ่อเกรอะที่เพียงพอกับจำนวนผู้ปฏิบัติงาน	-

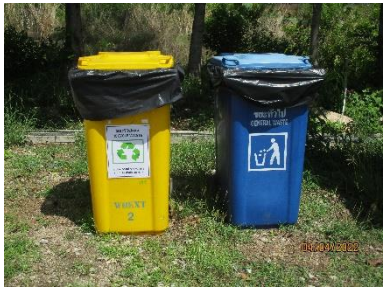
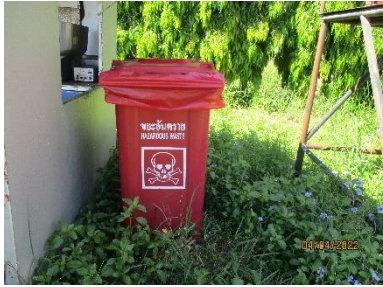
ปัจจัย	ผลกระทบ	มาตรการป้องกันและแก้ไขผลกระทบสิ่งแวดล้อม	ผลการปฏิบัติตามมาตรการ	รายละเอียดการปฏิบัติตามมาตรการ	ปัญหาอุปสรรคและการแก้ไข	หมายเหตุ/เอกสารอ้างอิง
		12.2 ปฏิบัติตามวิธีการรักษาความสะอาดและความเป็นระเบียบเรียบร้อย (Good Housekeeping) อย่างเคร่งครัด	☑	ปฏิบัติตามมาตรการ โดยจัดให้มีเจ้าหน้าที่ประจำพื้นที่ฐานเจาะเป็นผู้รับผิดชอบในการตรวจสอบและรักษาความสะอาดและความเป็นระเบียบเรียบร้อยต่างๆ โดยรอบพื้นที่ฐานหลุมผลิตอย่างสม่ำเสมอ	-	-
		12.3 คัดแยกของเสียและรวบรวมจัดเก็บไว้ในภาชนะบรรจุที่เหมาะสมและปลอดภัย รวมทั้งติดฉลากให้ถูกต้องและนำวัสดุที่นำกลับมาใช้ได้ กลับมาใช้ในโครงการอีก	☑	ปฏิบัติตามมาตรการ โดยจัดให้มีการคัดแยกของเสียตามประเภทของของเสียออกเป็นขยะทั่วไป และขยะปนเปื้อน (ขยะอันตราย) และรวบรวมในภาชนะแยกประเภทที่จัดเตรียมไว้ นอกจากนี้มีการคัดแยกและนำวัสดุที่ยังสามารถใช้ประโยชน์ได้กลับมาใช้ในโครงการให้มากที่สุด เพื่อลดปริมาณของเสียที่ต้องกำจัดลง	-

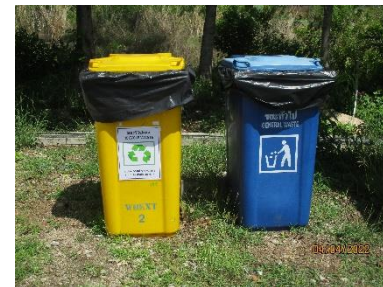
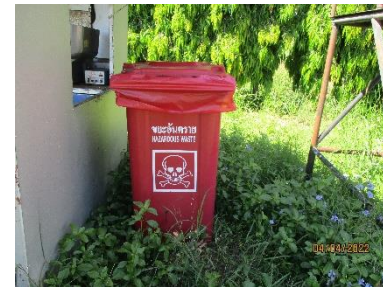
ปัจจัย	ผลกระทบ	มาตรการป้องกันและแก้ไขผลกระทบสิ่งแวดล้อม	ผลการปฏิบัติตามมาตรการ	รายละเอียดการปฏิบัติตามมาตรการ	ปัญหาอุปสรรคและการแก้ไข	หมายเหตุ/เอกสารอ้างอิง
		12.4 ห้ามเผาขยะทุกชนิดในฐานหลุมผลิต	✓	ปฏิบัติตามมาตรการ โครงการได้มีการเข้มงวดกับพนักงานของบริษัท และผู้รับเหมาในการห้ามเผาขยะทุกชนิดในฐานหลุมผลิต โดยจัดให้มีถังขยะไว้ในบริเวณพื้นที่ฐานหลุมผลิต	-

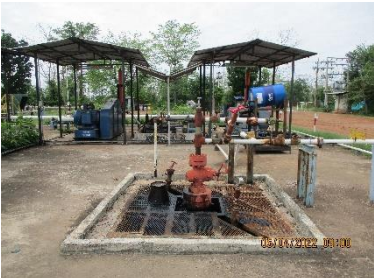
<p>(WB-1 Deep)</p>

13. ขนส่งอันตราย	กิจกรรมการทดสอบและผลิตปิโตรเลียมของโครงการฯ อาจก่อให้เกิดของเสียอันตราย ได้แก่ น้ำมันเครื่องที่ใช้แล้ว และเศษผ้าปนเปื้อนน้ำมัน เป็นต้น ซึ่งหากไม่มีการจัดการที่เหมาะสมหรือถูกสุขลักษณะ อาจก่อให้เกิดการปนเปื้อนสู่สิ่งแวดล้อมและชุมชนที่อยู่ใกล้เคียง	13.1 ดำเนินการอัดน้ำที่เกิดจากกระบวนการผลิตลงสู่หลุมอัดน้ำทั้งหมดในบริเวณพื้นที่หลุมอัดกลับน้ำ WB-1 Deep และ L44-C โดยอยู่ภายใต้การควบคุมของกรมเชื้อเพลิงธรรมชาติ	☑	ปฏิบัติตามมาตรการ โครงการได้ดำเนินการอัดน้ำที่เกิดจากกระบวนการผลิตลงสู่หลุมอัดกลับน้ำทั้งหมด 100% ที่หลุมอัดกลับน้ำ WB-1 Deep และ L44-C ภายใต้การควบคุมของกรมเชื้อเพลิงธรรมชาติ	-

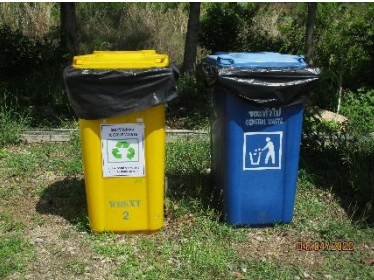
13.2 คัดแยกของเสียและรวบรวมจัดเก็บไว้ในภาชนะบรรจุที่เหมาะสมและปลอดภัย รวมทั้งติดฉลากให้ถูกต้อง	☑	ปฏิบัติตามมาตรการ โดยจัดให้มีการแยกประเภทของเสียตามภาชนะที่จัดเตรียมไว้ พร้อมทั้งติดฉลากบนภาชนะตามที่มาตรการกำหนด	-

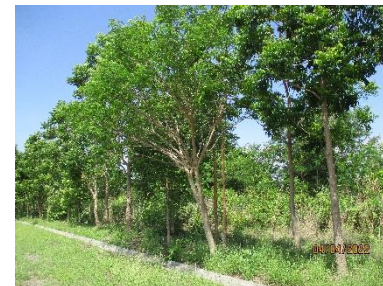
14. สุนทรียภาพ	กิจกรรมการทดสอบและผลิตปิโตรเลียมของโครงการฯ ซึ่งมีอุปกรณ์และเครื่องจักรต่างๆ เช่น ถังกักเก็บน้ำมัน ระบบเผือก๊าซ และเครื่องสูบลมคานโยก เป็นต้น ซึ่งอาจเป็นการทำลายทัศนียภาพบริเวณพื้นที่ชุมชน	14.1 ปลุกต้นไม้ 2 แนว ในลักษณะสลับฟันปลา โดยรอบพื้นที่ผลิต (หลังประสบผลสำเร็จในการทดสอบหลุม) เพื่อใช้เป็นแนวกำแพงป้องกันผลกระทบทางด้านทัศนียภาพตามธรรมชาติ	☑	ปฏิบัติตามมาตรการ มีการปลุกต้นไม้สองแถวในรูปแบบสลับหว่างโดยรอบพื้นที่โครงการ	-

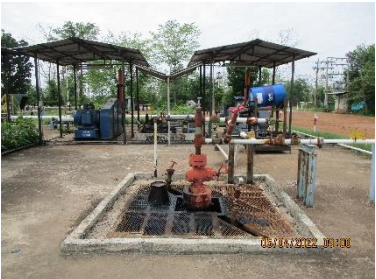
<p>(WB-1 Deep)</p>

ปัจจัย	ผลกระทบ	มาตรการป้องกันและแก้ไขผลกระทบสิ่งแวดล้อม	ผลการปฏิบัติตามมาตรการ	รายละเอียดการปฏิบัติตามมาตรการ	ปัญหาอุปสรรคและการแก้ไข	หมายเหตุ/เอกสารอ้างอิง
		16.8 ดำเนินการอัดน้ำที่เกิดจากกระบวนการผลิตลงสู่หลุมอัดน้ำทั้งหมดในบริเวณพื้นที่หลุมอัดกลับน้ำ WB-1 Deep และ L44-C โดยอยู่ภายใต้การควบคุมของกรมเชื้อเพลิงธรรมชาติ	☑	ปฏิบัติตามมาตรการ โครงการได้ดำเนินการอัดน้ำที่เกิดจากกระบวนการผลิตลงสู่หลุมอัดกลับน้ำทั้งหมด 100% ภายใต้การควบคุมของกรมเชื้อเพลิงธรรมชาติ ที่หลุมอัดกลับน้ำ WB-1 Deep และ L44-C	-

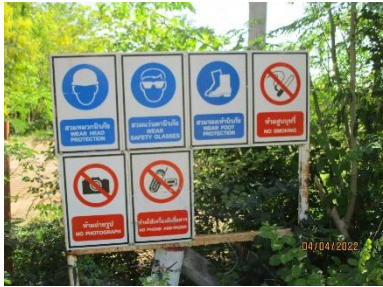
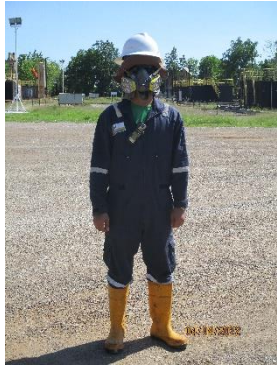
ปัจจัย	ผลกระทบ	มาตรการป้องกันและแก้ไขผลกระทบสิ่งแวดล้อม	ผลการปฏิบัติตามมาตรการ	รายละเอียดการปฏิบัติตามมาตรการ	ปัญหาอุปสรรคและการแก้ไข	หมายเหตุ/เอกสารอ้างอิง
		16.10 จัดให้มีการจัดอุปกรณ์คุ้มครองความปลอดภัยส่วนบุคคลให้กับพนักงานตามที่กำหนดไว้ในแผนงานเพื่อความปลอดภัย	☑	ปฏิบัติตามมาตรการ โดยจัดให้มีอุปกรณ์คุ้มครองความปลอดภัยส่วนบุคคลสำหรับพนักงานอย่างเพียงพอตามที่กำหนดในแต่ละพื้นที่การทำงาน และมีป้ายกำหนดให้สวมใส่อุปกรณ์คุ้มครองความปลอดภัยส่วนบุคคลบริเวณหน้าโครงการ	-

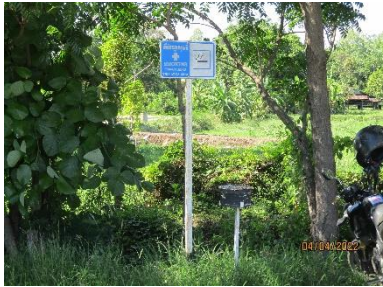
16.15 จำกัดให้มีการสูบบุหรี่เฉพาะในบริเวณที่กำหนดไว้เท่านั้น	☑	ปฏิบัติตามมาตรการ โดยจำกัดให้มีการสูบบุหรี่เฉพาะในบริเวณด้านหน้าทางเข้าที่กำหนดไว้เท่านั้น	-

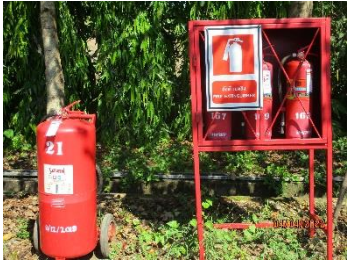
16.17 ติดตั้งถังดับเพลิงและอุปกรณ์บอกทิศทางลม (ให้สามารถมองเห็นและได้ยินไปทั่วพื้นที่ปฏิบัติงาน)	☑	ปฏิบัติตามมาตรการ โดยกำหนดแผนรองรับเหตุฉุกเฉินรวมทั้งขั้นตอนการปฏิบัติสำหรับเหตุการณ์ฉุกเฉิน การอบรมเรื่องอัคคีภัยและการใช้อุปกรณ์ดับเพลิง และได้จัดเตรียมอุปกรณ์ดับเพลิงไว้ภายในพื้นที่ฐานหลุมผลิต รวมทั้งติดตั้งป้ายจุดรวมพลและอุปกรณ์บอกทิศทางลม ให้สามารถมองเห็นได้ทั่วพื้นที่ปฏิบัติงาน ซึ่งโครงการจัดให้มีการฝึกซ้อมดับเพลิงเป็นประจำทุกปี โดยในปี พ.ศ. 2565 โครงการได้ดำเนินการฝึกซ้อมแผนอพยพหนีไฟประจำปีเมื่อวันที่ 14 มีนาคม พ.ศ. 2565	-

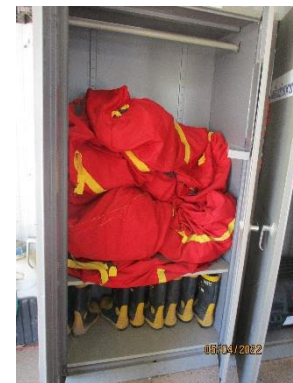
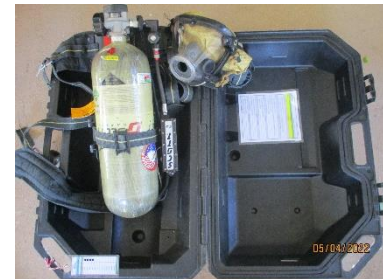
ปัจจัย	ผลกระทบ	มาตรการป้องกันและแก้ไขผลกระทบสิ่งแวดล้อม	ผลการปฏิบัติตามมาตรการ	รายละเอียดการปฏิบัติตามมาตรการ	ปัญหาอุปสรรคและการแก้ไข	หมายเหตุ/เอกสารอ้างอิง
		16.18 จัดให้มีชุดผจญเพลิงและอุปกรณ์ช่วยหายใจ และทดสอบการใช้งานทุกสัปดาห์	✓	ปฏิบัติตามมาตรการ โดยชุดผจญเพลิงและอุปกรณ์ช่วยหายใจถูกจัดเตรียมไว้ที่สำนักงานวีเชียรบุรี จังหวัดเพชรบูรณ์ โดยมีการทดสอบการใช้งานเป็นประจำทุกสัปดาห์ โดยเจ้าหน้าที่ความปลอดภัยของโครงการ	-

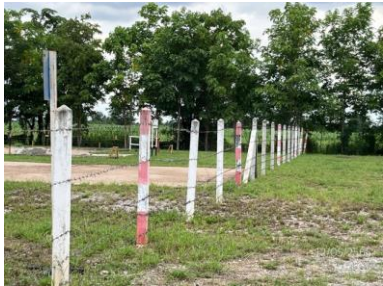
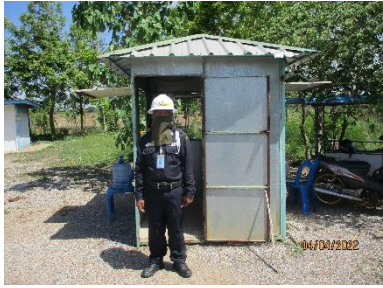
ปัจจัย	ผลกระทบ	มาตรการป้องกันและแก้ไขผลกระทบสิ่งแวดล้อม	ผลการปฏิบัติตามมาตรการ	รายละเอียดการปฏิบัติตามมาตรการ	ปัญหาอุปสรรคและการแก้ไข	หมายเหตุ/เอกสารอ้างอิง
		16.19 ห้ามมิให้บุคคลที่ไม่มีส่วนเกี่ยวข้องเข้ามาในบริเวณพื้นที่ฐานหลุมผลิต	☑	ปฏิบัติตามมาตรการ โดยได้มีการกั้นรั้ววดหนามโดยรอบพื้นที่โครงการ เพื่อแสดงอาณาเขตพื้นที่โครงการอย่างชัดเจน และจัดให้มีป้ายห้ามบุคคลภายนอกบริเวณด้านหน้าพื้นที่โครงการ รวมทั้งมีเจ้าหน้าที่รักษาความปลอดภัยประจำในบริเวณจุดเข้า-ออก ตลอด 24 ชั่วโมง เพื่อป้องกันมิให้รถและผู้ที่ไม่เกี่ยวข้องเข้ามาในพื้นที่โครงการ สำหรับฐานหลุมผลิต WBEXT-1 ที่อยู่ระหว่างดำเนินการผลิตแบบต่อเนื่อง โครงการได้จัดให้มีพนักงานฝ่ายผลิตประจำอยู่ในฐานหลุมผลิต WBEXT-1 ตลอด 24 ชั่วโมง และมอบหมายให้พนักงานฝ่ายผลิตเป็นผู้ตรวจสอบมิให้รถและผู้ที่ไม่เกี่ยวข้องเข้ามาในพื้นที่โครงการ	-

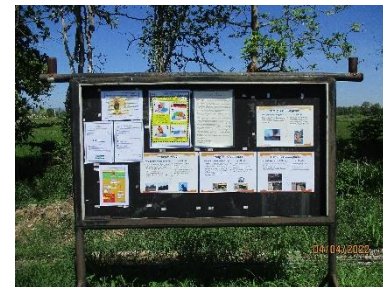
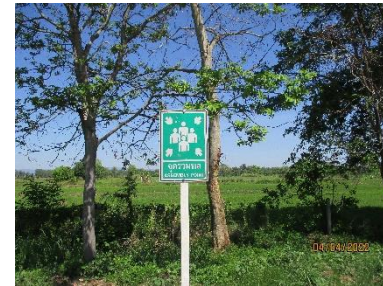
ปัจจัย	ผลกระทบ	มาตรการป้องกันและแก้ไขผลกระทบสิ่งแวดล้อม	ผลการปฏิบัติตามมาตรการ	รายละเอียดการปฏิบัติตามมาตรการ	ปัญหาอุปสรรคและการแก้ไข	หมายเหตุ/เอกสารอ้างอิง
		16.20 มีการฝึกอบรมพนักงานเกี่ยวกับขั้นตอนแผนฉุกเฉิน	☑	ปฏิบัติตามมาตรการ โดยจัดให้มีการอบรมระบบการจัดการด้านอาชีวอนามัย ความปลอดภัย และสิ่งแวดล้อม และเรื่องต่างๆ ที่เกี่ยวข้องกับมาตรฐานความปลอดภัยให้กับพนักงานและผู้รับเหมาตามแผนการดำเนินงานของบริษัทฯ โดยในปี พ.ศ. 2565 โครงการมีแผนที่จะดำเนินการระหว่างเดือนกรกฎาคม - ธันวาคม พ.ศ. 2565 นอกจากนี้จัดให้มีป้ายประชาสัมพันธ์ด้านความปลอดภัยเพื่อให้ความรู้แก่พนักงาน รวมถึงจัดเตรียมจุดรวมพลและจุดล้างตาฉุกเฉินไว้ในพื้นที่โครงการ	-

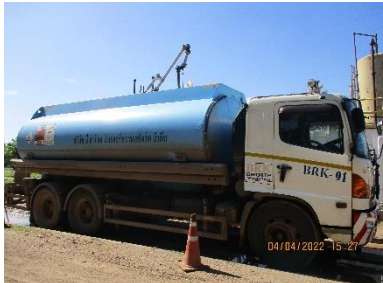
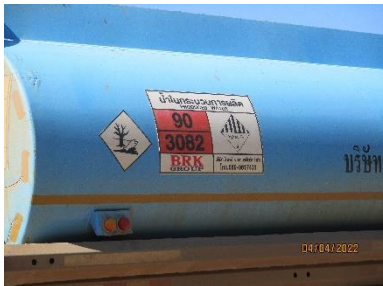
ปัจจัย	ผลกระทบ	มาตรการป้องกันและแก้ไขผลกระทบสิ่งแวดล้อม	ผลการปฏิบัติตามมาตรการ	รายละเอียดการปฏิบัติตามมาตรการ	ปัญหาอุปสรรคและการแก้ไข	หมายเหตุ/เอกสารอ้างอิง
		16.22 ระบุคุณสมบัติของน้ำจากกระบวนการผลิตและค่าเตือนบริเวณตัวถังรถขนน้ำจากกระบวนการผลิต โดยใช้สัญลักษณ์ พร้อมทั้งระบุเบอร์โทรติดต่อ	☑	ปฏิบัติตามมาตรการ รถขนส่งน้ำจากกระบวนการผลิตของโครงการจะมีการระบุข้อมูลที่เป็นบริเวณตัวรถ เช่น รหัสสารเคมีสัญลักษณ์ความเป็นอันตราย และเบอร์โทรติดต่อ เป็นต้น	-
