## บทที่ 2

### การติดตามตรวจสอบการปฏิบัติตามมาตรการป้องกันและแก้ไขผลกระทบสิ่งแวดล้อม

### โครงการผลิตปิโตรเลียมบนบก พื้นที่ผลิตวีเชียรบุรีส่วนขยาย (WBEXT) ระยะที่ 2 แปลงสำรวจบนบกหมายเลข L44/43 จังหวัดเพชรบูรณ์

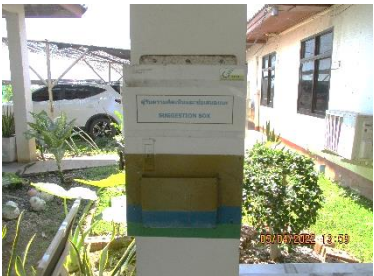
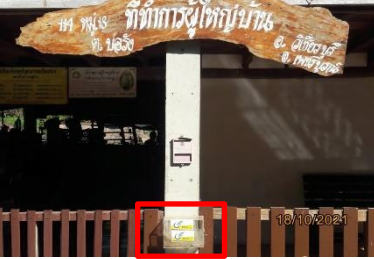
17.4 จัดให้มีหน่วยงานและขั้นตอนในการรับเรื่องร้องเรียน เพื่อรับฟังข้อร้องเรียนหรือข้อกังวลที่เกิดขึ้นจากการดำเนินโครงการ โดยดำเนินการดังต่อไปนี้ <ul style="list-style-type: none"> <li>จัดเตรียมกล่องรับฟังความคิดเห็นเพื่อรับฟังข้อเสนอแนะหรือข้อร้องเรียนจากชุมชน</li> <li>จัดให้มีเบอร์โทรศัพท์รับเรื่องร้องเรียน</li> <li>มีตรวจสอบข้อร้องเรียนและดำเนินการแก้ไขอย่างเหมาะสม รวมทั้งจัดเก็บบันทึกข้อร้องเรียนและติดตามผลการดำเนินงาน</li> </ul>	☑	ปฏิบัติตามมาตรการ โครงการมีกลไกการรับเรื่องร้องเรียน และมีแบบฟอร์มบันทึกข้อร้องเรียนจากกิจกรรมของโครงการที่สำนักงานวีเชียรบุรี (เบอร์โทรศัพท์ 085-9012242) รวมถึงจัดเตรียมกล่องรับฟังความคิดเห็น เพื่อดำเนินการติดตามและรวบรวมข้อมูล และในกรณีที่พบว่ามีความเสียหายเกิดขึ้นเนื่องจากการดำเนินงานของโครงการ โครงการมีขั้นตอนในการดำเนินการเพื่อแก้ไขปัญหาที่เกิดขึ้น และการติดตามผลการดำเนินการแก้ไข นอกจากนี้ จะมีการวิเคราะห์หาสาเหตุเพื่อดำเนินการป้องกันมิให้เกิดปัญหาดังกล่าวขึ้นอีก โดยในระหว่างเดือนมกราคม – มิถุนายน พ.ศ. 2565 มีเรื่องร้องเรียน 1 เรื่อง โดยชาวบ้านเจ้าของไร่นาใกล้พื้นที่ฐานหลุมผลิต WBEXT-3 โครงการได้รับแจ้งเรื่องคันดินรอบบารายระบายน้ำรอบพื้นที่โครงการ	-

ปัจจัย	ผลกระทบ	มาตรการป้องกันและแก้ไขผลกระทบสิ่งแวดล้อม	ผลการปฏิบัติตามมาตรการ	รายละเอียดการปฏิบัติตามมาตรการ	ปัญหาอุปสรรคและการแก้ไข	หมายเหตุ/เอกสารอ้างอิง
				ขำรุด จำนวน 2 จุด (บริเวณใกล้ปั๊อมยาม และด้านทิศเหนือ) และให้โครงการทำการตรวจสอบคุณภาพดิน บริเวณที่มีน้ำไหลลงบริเวณที่นาของชุมชน และประเด็นเรื่องระบบสูบน้ำ โดยทิศทางการไหลของน้ำสูงกว่าห้วยกะโหลก จากข้อร้องเรียนดังกล่าวโครงการได้ดำเนินการซ่อมแซมคันดินกั้นรางระบายน้ำแล้วเสร็จเมื่อเดือนพฤษภาคม พ.ศ. 2565 และได้มอบหมายให้บริษัทที่ปรึกษาด้านสิ่งแวดล้อม (ยูเออี) ทำการเก็บตัวอย่างดิน เพื่อตรวจสอบคุณภาพดินบริเวณที่ได้รับการร้องเรียน เมื่อวันที่ 29 เมษายน พ.ศ. 2565 พบว่าผลการตรวจสอบคุณภาพของดินมีค่าอยู่ในเกณฑ์มาตรฐานสอดคล้องกับประกาศคณะกรรมการสิ่งแวดล้อมแห่งชาติ ฉบับที่ 20 (พ.ศ. 2543)		ภาคผนวก ง-1 ขั้นตอนการรับเรื่องร้องเรียน และ ภาคผนวก ง-2 แบบฟอร์มรับความคิดเห็น และข้อร้องเรียน

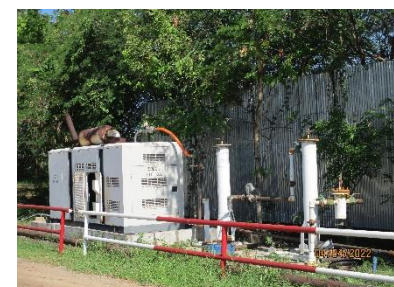
18. ความรับผิดชอบต่อสังคมและรับผิดชอบต่อสังคมและสิ่งแวดล้อม	ความรับผิดชอบต่อสังคมและสิ่งแวดล้อมของบริษัทฯ ซึ่งคือการดำเนินธุรกิจภายใต้หลักจริยธรรมและการจัดการที่ดี โดยรับผิดชอบต่อสังคมและสิ่งแวดล้อมทั้งในระดับโลกและใกล้เคียง อันนำไปสู่การพัฒนา	18.1 ความรับผิดชอบต่อสังคมในด้านการพัฒนาสิ่งแวดล้อม การลดปริมาณก๊าซเรือนกระจก : การลดปริมาณการใช้ก๊าซเรือนกระจก โดยนำก๊าซธรรมชาติจากฐานหลุมผลิตที่มีปริมาณก๊าซมาก -	☑	ปฏิบัติตามมาตรการ โดยนำก๊าซธรรมชาติที่ได้จากฐานหลุมผลิตมาใช้เป็นเชื้อเพลิงให้ความร้อนใน Heater Treater และถังเก็บน้ำมันดิบ นอกจากนี้ในหลุมที่มีปริมาณก๊าซมากและสม่ำเสมอ จะนำก๊าซไปใช้ผลิตกระแสไฟฟ้าซึ่งอยู่ในโปรแกรม Gas Utilization	-

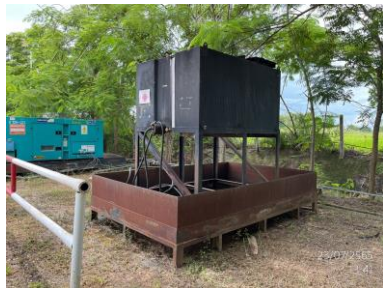
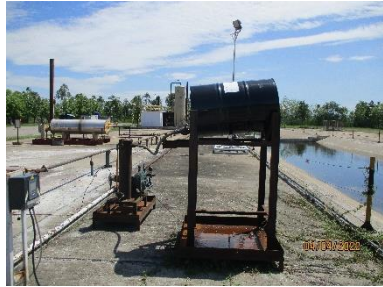
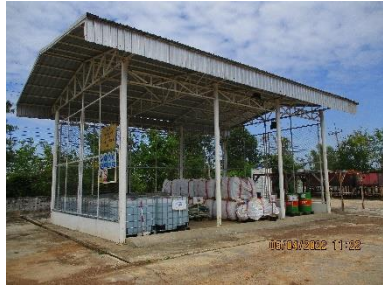
1. กรณีเหตุการณ์ไม่ปกติ	การเกิดเหตุการณ์ไม่ปกติซึ่งอยู่นอกเหนือการคาดการณ์ระหว่างการดำเนินการโครงการฯ อาจก่อให้เกิดอันตราย ความเสียหายทั้งชีวิตและทรัพย์สิน รวมทั้งสิ่งแวดล้อม	1.1 การรั่วไหลของสารเคมี น้ำมัน และของเสียอันตราย <ul style="list-style-type: none"> <li>- จัดเก็บสารเคมี น้ำมันเชื้อเพลิง น้ำมันหล่อลื่นทุกชนิดในพื้นที่ปลอดภัย</li> <li>- จัดเก็บสารเคมีโดยแยกประเภทตามคุณสมบัติของสารเคมี และดำเนินการจัดการตามวิธีมาตรฐาน</li> <li>- จัดเตรียมเครื่องมือและอุปกรณ์ขจัดคราบน้ำมันให้พร้อมใช้งาน กรณีเกิดเหตุการณ์รั่วไหล ต้องรีบทำความสะอาดทันที</li> <li>- จัดทำแผนปฏิบัติการฉุกเฉินสำหรับเหตุการณ์รั่วไหลทั้งในระหว่างการผลิต และการขนส่ง และฝึกซ้อมอย่างสม่ำเสมอ</li> <li>- สร้างคันคอนกรีตล้อมรอบถังกักเก็บ โดยพื้นที่ภายในคันต้องมีปริมาตรเพียงพอในการรองรับของเหลวภายในถัง เพื่อป้องกันกรณีเกิดการรั่วไหล</li> </ul>	☑	ปฏิบัติตามมาตรการ ทางโครงการมีการจัดเก็บสารเคมี และน้ำมันเชื้อเพลิงไว้ในพื้นที่ปลอดภัย พร้อมอาคาร/คันกันล้อมรอบ เพื่อป้องกันกรณีเกิดการรั่วไหล และได้จัดเตรียมเอกสารกำกับความปลอดภัยเคมีภัณฑ์ (MSDS) เพื่อเป็นข้อมูลทางด้านความปลอดภัยของสารเคมีที่มีการใช้งาน อีกทั้งโครงการได้มีการกำหนดแผนรองรับเหตุฉุกเฉิน และจัดเตรียมชุดอุปกรณ์ทำความสะอาดคราบน้ำมัน พร้อมวัสดุดูดซับไว้ภายในฐานหลุมผลิตตามแผนรองรับดังกล่าว	-

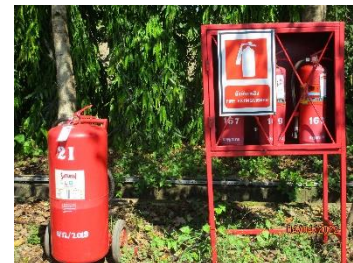
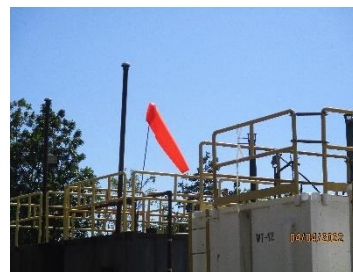
ปัจจัย	ผลกระทบ	มาตรการป้องกันและแก้ไขผลกระทบสิ่งแวดล้อม	ผลการปฏิบัติตามมาตรการ	รายละเอียดการปฏิบัติตามมาตรการ	ปัญหา อุปสรรค และการแก้ไข	หมายเหตุ/เอกสารอ้างอิง
		<p>1.2 อัคคีภัย</p> <ul style="list-style-type: none"> <li>- ตรวจสอบและบำรุงรักษาอุปกรณ์ป้องกันอัคคีภัยให้มีประจำอยู่ภายในฐานหลุมผลิต และให้พร้อมใช้งานอยู่เสมอ</li> <li>- จัดเตรียมแผนปฏิบัติการฉุกเฉินสำหรับการเกิดอัคคีภัยและการระเบิดของโครงการและมีการฝึกซ้อมอย่างสม่ำเสมอ</li> </ul>	☑	<p>ปฏิบัติตามมาตรการโดยได้ติดตั้งถังดับเพลิงพร้อมทั้งจัดให้มีการตรวจสอบสภาพเป็นประจำทุกเดือน นอกจากนี้ ได้จัดเตรียมชุดผจญเพลิงติดตั้งอุปกรณ์บอกทิศทางลมให้สามารถมองเห็นได้ทั่วพื้นที่ปฏิบัติงาน และกำหนดจุดรวมพลไว้ภายในพื้นที่ฐานหลุมผลิตรวมถึงจัดให้มีแผนระงับเหตุฉุกเฉิน ขั้นตอนการปฏิบัติสำหรับเหตุการณ์ฉุกเฉิน การอบรมเรื่องอัคคีภัยและการใช้ถังดับเพลิงในปีพ.ศ. 2565 โครงการได้ดำเนินการอบรมดับเพลิงไปแล้วเมื่อวันที่ 14 มีนาคม พ.ศ. 2565</p>	-
