## บทที่ 2

### ผลการปฏิบัติตามมาตรการป้องกันและแก้ไขผลกระทบสิ่งแวดล้อม

ตารางที่ 2-1 สรุปผลการปฏิบัติตามมาตรการป้องกันและแก้ไขผลกระทบสิ่งแวดล้อมโครงการศูนย์การแพทย์กาญจนาภิเษก (ก่อสร้างอาคารหอพักเจ้าหน้าที่)

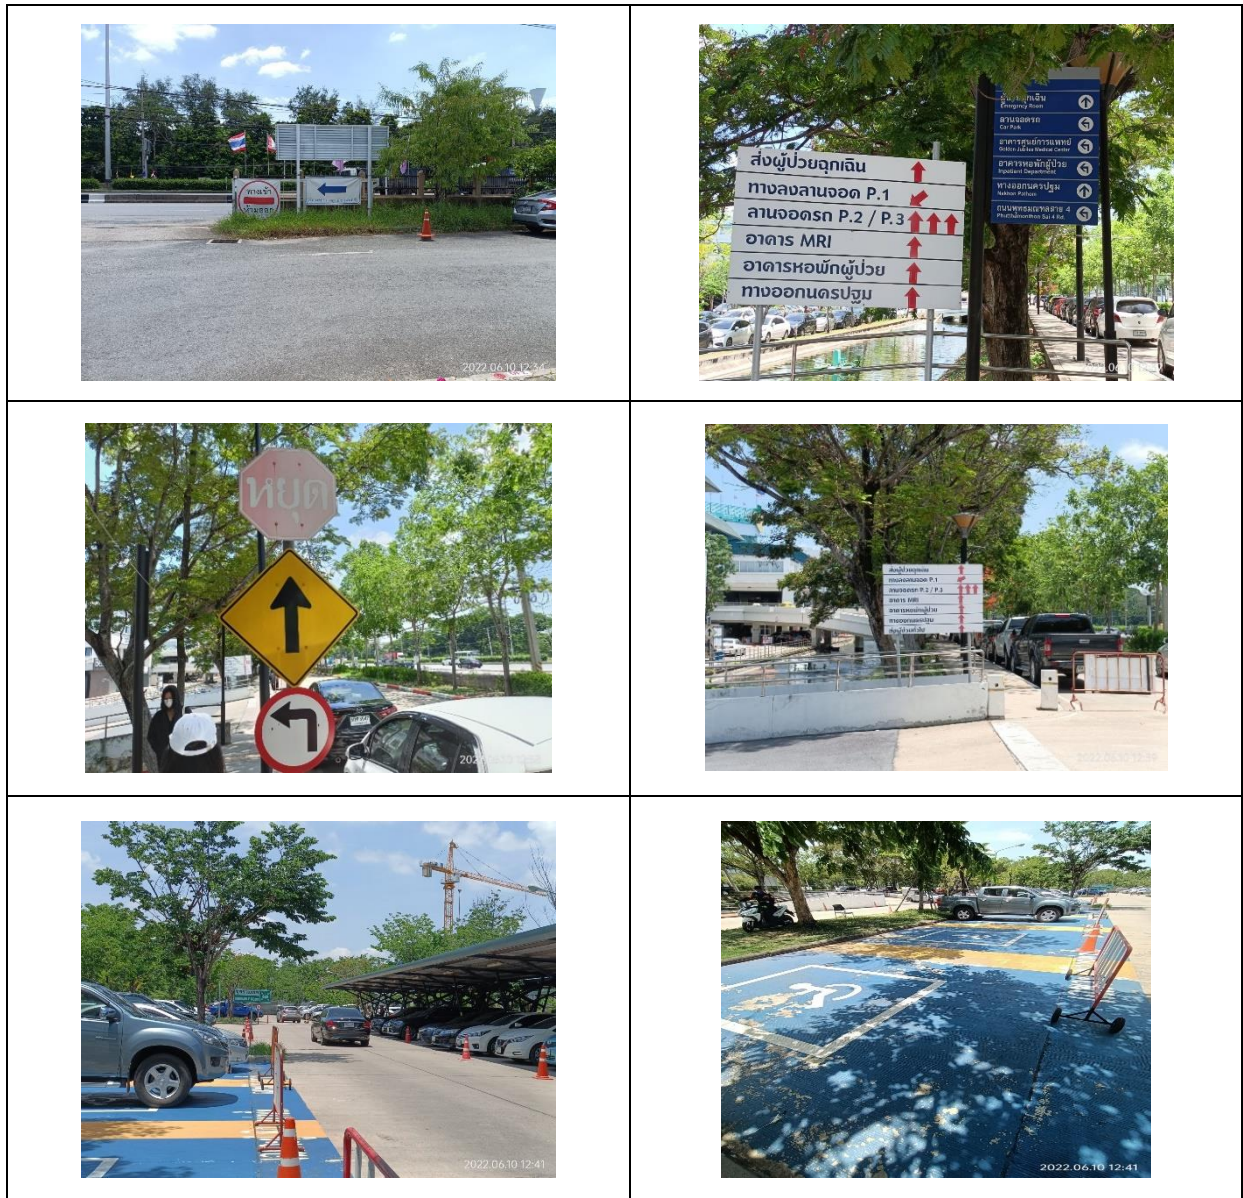
(1) มาตรการร่วมของส่วนบริการทางการแพทย์และส่วนที่พักอาศัย 1) ควบคุมความเร็วของรถภายในโครงการ เช่น ติดป้ายควบคุมการใช้ยานพาหนะในพื้นที่โครงการควบคุมความเร็วไม่เกิน 30 กม./ชั่วโมง เพื่อไม่ให้เกิดการฟุ้งกระจายของฝุ่นบนผิวถนน	จากการตรวจสอบพื้นที่โครงการพบว่าบริเวณพื้นที่โครงการติดป้ายควบคุมความเร็วไม่เกิน 30 กม./ชั่วโมง และพบเนินชะลอความเร็วตามแนวเส้นทางการจราจรภายในโครงการ	-	รูปที่ 2-2 ป้ายสัญญาณจราจรและถนนภายในพื้นที่โครงการ

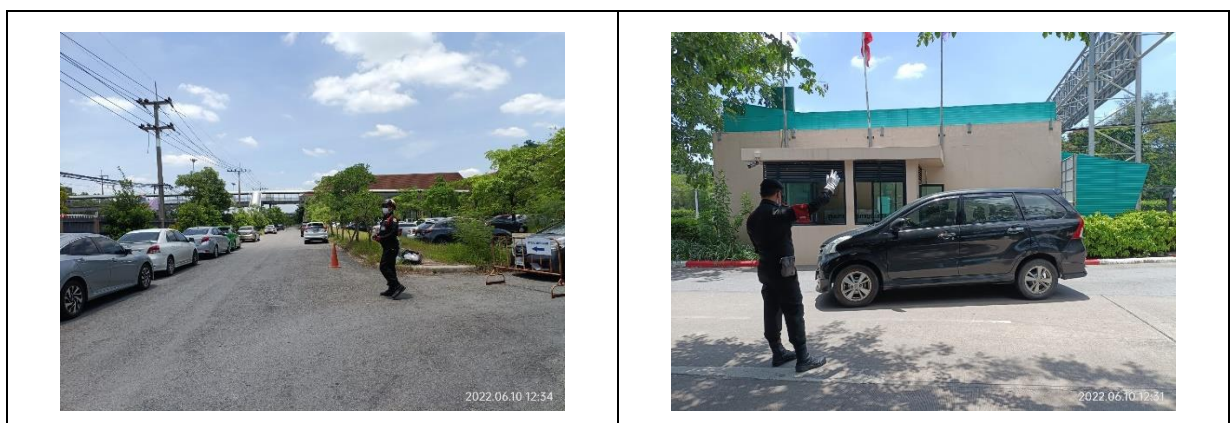
2) ดูแลกำกับและติดป้ายให้มีการดับเครื่องยนต์พาหนะต่าง ๆ ในขณะที่เข้าจอดเป็นที่เรียบร้อยแล้ว	โครงการจัดให้มีเจ้าหน้าที่รักษาความปลอดภัยคอยกำกับดูแล และกำกับผู้ใช้บริการที่จอดรถบริเวณลานจอดรถให้ดับเครื่องยนต์ทันทีที่เข้าจอดรถเรียบร้อยแล้ว	ควรเพิ่มเติมป้ายดับเครื่องยนต์ขณะเข้าจอด	รูปที่ 2-3 เจ้าหน้าที่รักษาความปลอดภัยและดูแลการจราจร

3) ให้เจ้าหน้าที่ดูแลการจราจรภายในโครงการให้เป็นไปโดยสะดวกและเป็นการระบายรถไม่ให้หยุด ค้างสะสมในเส้นทางการจราจรภายในโครงการ	จากการตรวจสอบพื้นที่โครงการพบเจ้าหน้าที่คอยดูแลความเรียบร้อยของการจราจรภายในโครงการของผู้ใช้บริการ และในบริเวณทางเข้า - ออกบริเวณลานจอดรถตามจุดต่าง ๆ	-	รูปที่ 2-3 เจ้าหน้าที่รักษาความปลอดภัยและดูแลการจราจร

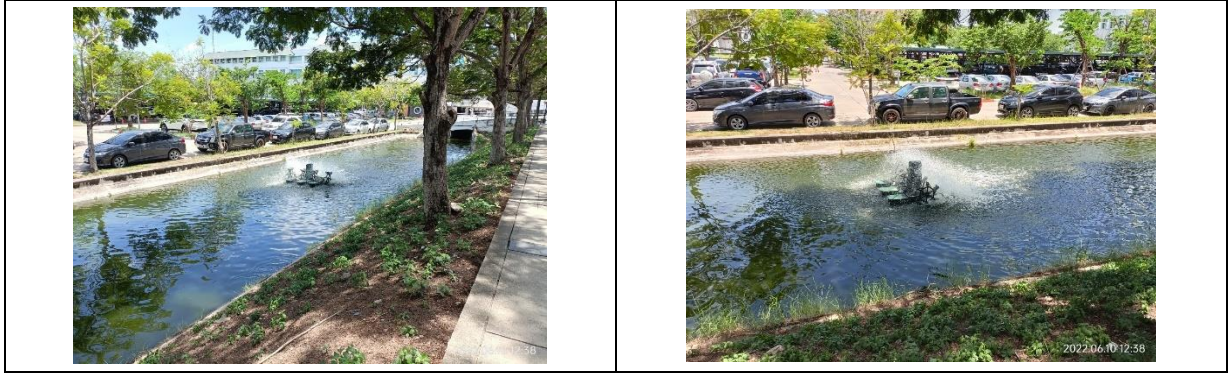
3) ดูแลตรวจสอบแหล่งน้ำภายในโครงการให้มีคุณภาพดีไม่ก่อให้เกิดการเน่าเสีย โดยมีค่า DO ไม่น้อยกว่า 2 มก./ล.	จากการตรวจสอบพื้นที่พบว่า โครงการมีบ่อน้ำ และคลองระบายน้ำโดยรอบพื้นที่ โดยมีการติดตั้งเครื่องเติมอากาศผิวน้ำไว้ตลอดแนว คลองฝั่งด้านหน้าโครงการ สภาพน้ำในคลองมีสีค่อนข้างเขียว ไม่มีกลิ่นเน่าเหม็น และมีการเลี้ยงปลาตะเพียน สำหรับการตรวจวัดค่า DO ในเดือนมิถุนายนพบว่าค่าเท่ากับ 10.12 มิลลิกรัม/ลูกบาศก์เมตร	-	รูปที่ 2-4 แหล่งน้ำภายในโครงการ เอกสารแนบ 5 ผลตรวจวัดคุณภาพสิ่งแวดล้อม

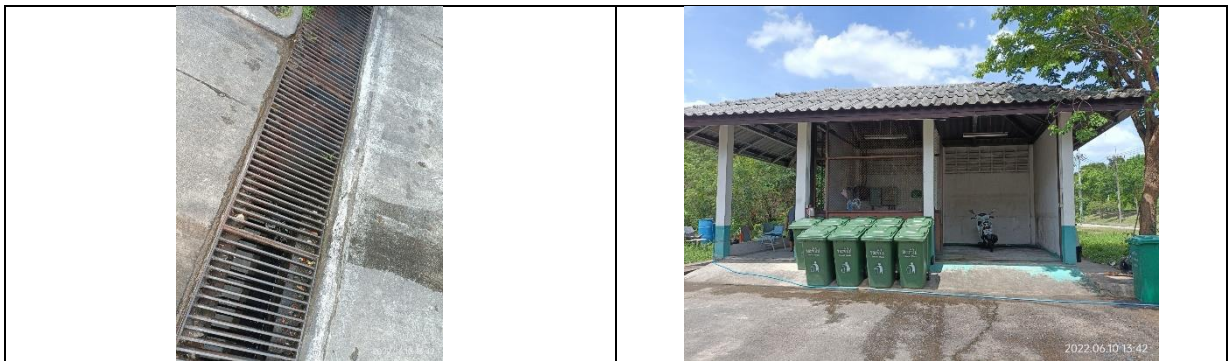
มาตรการป้องกันและแก้ไขผลกระทบสิ่งแวดล้อม	ผลการปฏิบัติตามมาตรการป้องกันและแก้ไขผลกระทบสิ่งแวดล้อม	ปัญหา อุปสรรค และ การแก้ไข	หลักฐานและเอกสารประกอบ
4) ดูแลมิให้มีการระบายน้ำเสียจากแหล่งต่างๆ ของโครงการ อาทิ บริเวณเก็บรวบรวมขยะมูลฝอย ลงสู่ทางระบายน้ำฝน	จากการตรวจสอบพื้นที่โครงการ พบว่า บริเวณห้องพักขยะของโครงการ มีรางระบายน้ำ ซึ่งน้ำจากการชะล้างถังขยะจะไหลเข้าสู่บ่อรวบรวมน้ำเสียและเข้าสู่ระบบบำบัดน้ำเสียต่อไป	-	รูปที่ 2-5 รางระบายน้ำบริเวณห้องพักขยะ

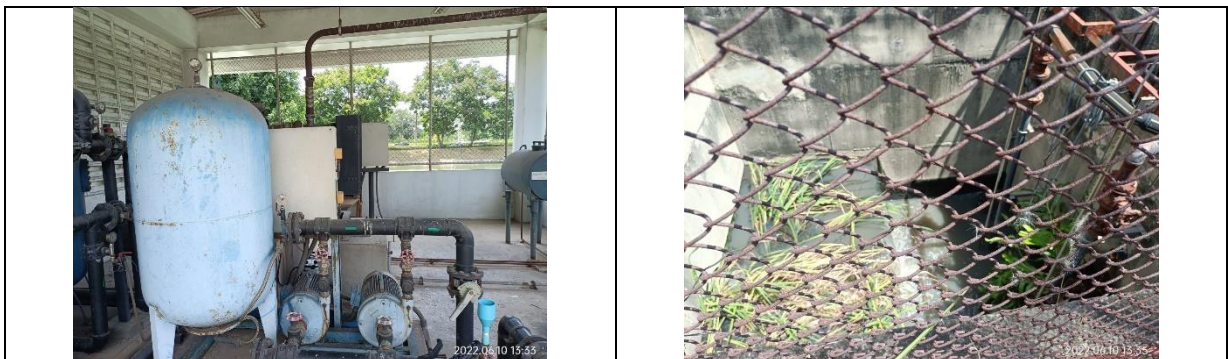
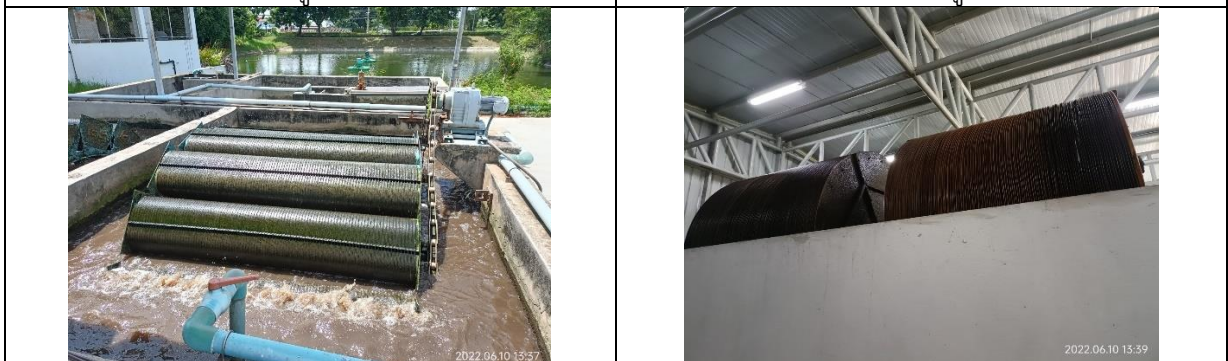
รูปที่ 2-6 โรงสูบน้ำ ระบบบำบัดน้ำเสียและบ่อพักน้ำทั้งก่อนปล่อยออกสู่ท่อสาธารณะ

5) ให้มีระบบควบคุมการระบายน้ำและน้ำฝนก่อนระบายออกจากโครงการเพื่อให้สามารถป้องกันการระบายน้ำเสียจากโครงการออกนอกพื้นที่ในกรณีสถานการณ์จำเป็น	จากการตรวจสอบพื้นที่และสอบถามแนวทางปฏิบัติงานของเจ้าหน้าที่พบว่า โครงการไม่ได้ระบายน้ำออกจากพื้นที่โครงการตลอดเวลา โดยน้ำที่ผ่านการบำบัด จะระบายลงบ่อหนองและคลองระบายน้ำของโครงการ โดยจะกำหนดค่าระดับปกติไว้ กรณีที่ระดับน้ำถึงระดับที่กำหนด เครื่องสูบน้ำจะสูบน้ำออกโดยควบคุมอัตราการระบายน้ำไม่ให้เกินเกณฑ์ที่กำหนด	-	รูปที่ 2-6 โรงสูบน้ำและบ่อกักน้ำทั้งก่อนปล่อยออกสู่สาธารณะ
<b>2. ทรัพยากรชีวภาพ</b>

โรงสูบน้ำ

บ่อพักน้ำเสียรวมก่อนเข้าสู่ระบบบำบัดน้ำเสีย

ระบบบำบัดน้ำเสียชุดที่ 1

ระบบบำบัดน้ำเสียชุดที่ 2

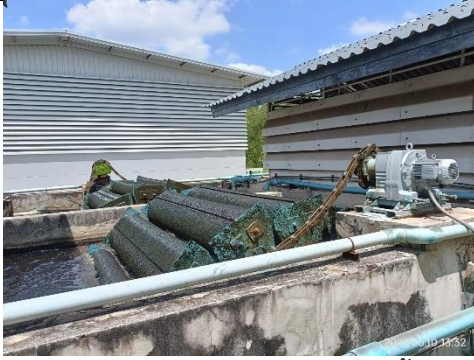
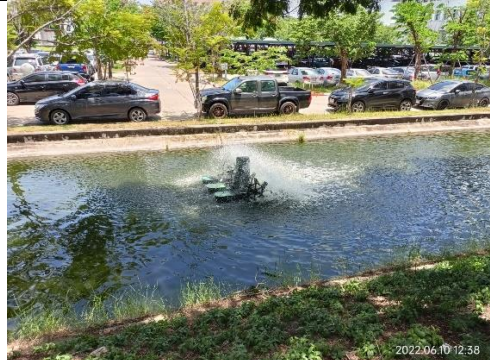
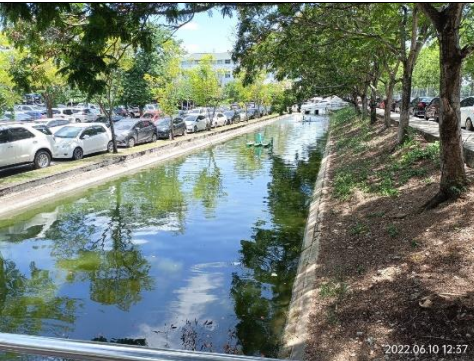
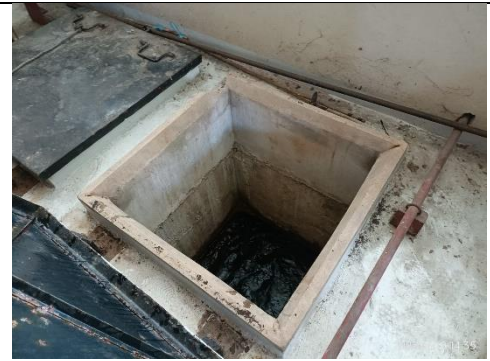
รูปที่ 2-6 โรงสูบน้ำ ระบบบำบัดน้ำเสียและบ่อกักน้ำทิ้งก่อนปล่อยออกสู่ท่อสาธารณะ (ต่อ)

สภาพแวดล้อมบริเวณระบบบำบัดน้ำเสีย

บ่อน้ำของโครงการ

รางระบายน้ำโดยรอบโครงการ

บ่อกักน้ำทิ้งก่อนปล่อยออกสู่ท่อสาธารณะ

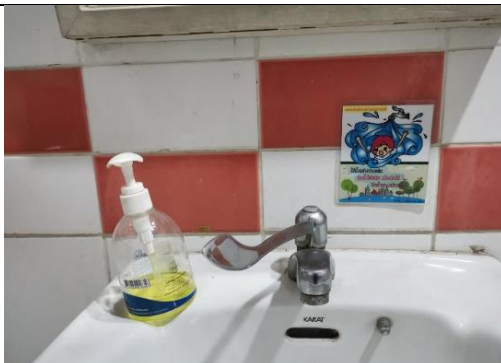
(1) มาตรการร่วมของส่วนบริการทางการแพทย์และส่วนที่พักอาศัย 1) ธรณรังคิให้ผู้ใช้บริการและบุคลากรของโครงการใช้น้ำอย่างประหยัด โดยติดป้ายขอความร่วมมือ ณ จุดใช้น้ำต่าง ๆ โดยเฉพาะในห้องน้ำเพื่อลดปริมาณน้ำเสีย	จากการตรวจสอบ พบว่า โครงการมีการติดป้ายรณรงค์ให้ประหยัดน้ำตามจุดต่าง ๆ เช่น บริเวณอ่างล้างมือ และในห้องน้ำ เป็นต้น	-	รูปที่ 2-7 ป้ายรณรงค์การใช้น้ำอย่างประหยัด

4) จัดรณรงค์ให้ผู้ที่มาใช้บริการมีการใช้น้ำอย่างประหยัด โดยอาจใช้แผ่น ป้ายประกาศติดไว้ตามจุดต่างๆ ภายในอาคาร โดยเฉพาะบริเวณห้องน้ำ เพื่อลดปริมาณน้ำเสียที่เข้าสู่ระบบบำบัดน้ำเสีย	จากการตรวจสอบพื้นที่โครงการ พบว่า โครงการมีการติดป้ายรณรงค์ให้ ประหยัดน้ำตามจุดต่าง ๆ เช่น บริเวณอ่างล้างมือ และในห้องน้ำ เป็นต้น	-	รูปที่ 2-7 ป้ายรณรงค์การใช้น้ำอย่างประหยัด

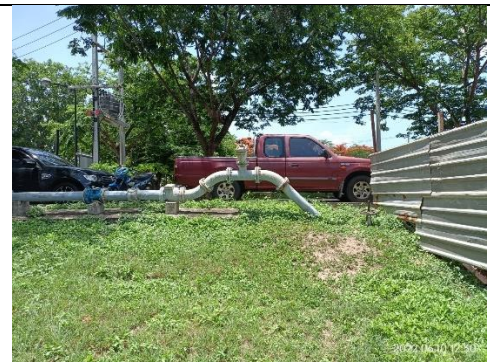
3) ติดมิเตอร์ ณ ส่วนที่มีการใช้น้ำเพื่อตรวจสอบปริมาณการใช้น้ำได้โดยชัดเจน	จากการตรวจสอบพื้นที่ พบว่าโครงการมีการติดตั้งมิเตอร์น้ำ จำนวน 2 จุด ได้แก่ จุดที่ 1 บริเวณประตู 1 สำหรับส่วนบริการทางการแพทย์ และจุดที่ 2 บริเวณประตู 4 สำหรับส่วนพื้นที่ที่พักอาศัย	-	รูปที่ 2-8 การติดตั้งมิเตอร์น้ำประปาของโครงการ

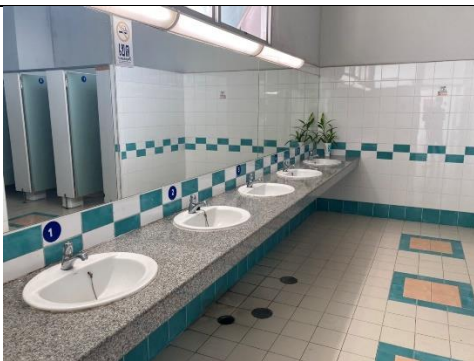
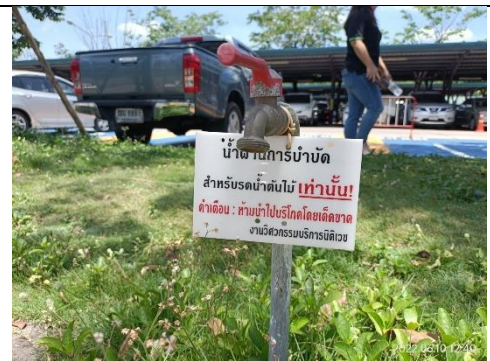
6) เลือกใช้อุปกรณ์ประหยัดน้ำ เพื่อให้สามารถใช้น้ำได้อย่างมีประสิทธิภาพ	จากการตรวจสอบพื้นที่โครงการ พบว่า โครงการเลือกใช้ก๊อกน้ำอัตโนมัติในอาคารศูนย์การแพทย์ฯ ระยะที่ 2	-	รูปที่ 2-9 ภาพถ่ายก๊อกน้ำประเภทต่าง ๆ ของโครงการ

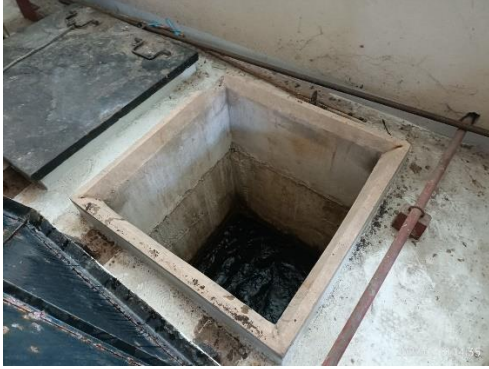
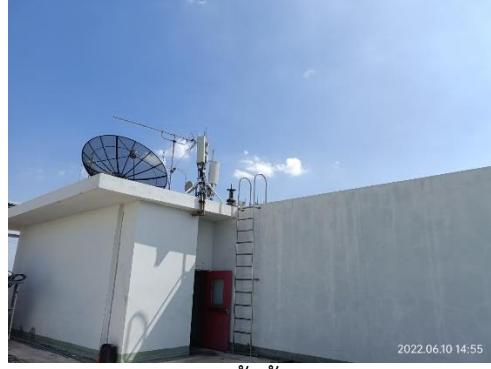
รูปที่ 2-10 ถังสำรองน้ำประปาบริเวณชั้นใต้ดินและชั้นดาดฟ้าของโครงการ

7) จัดให้มีการสำรองน้ำประปาไว้ในถังเก็บน้ำใต้ดิน และถังเก็บน้ำชั้นดาดฟ้าภายในโครงการ	จากการตรวจสอบพื้นที่โครงการพบว่า โครงการจัดให้มีการสำรองน้ำประปาไว้บริเวณชั้นใต้ดินของอาคารบริการ และชั้นดาดฟ้าของอาคารศูนย์การแพทย์และทันตกรรม	-	รูปที่ 2-10 ถังสำรองน้ำประปาบริเวณชั้นใต้ดิน และชั้นดาดฟ้าของโครงการ

ถังสำรองน้ำชั้นใต้ดิน

ถังสำรองน้ำชั้นดาดฟ้า

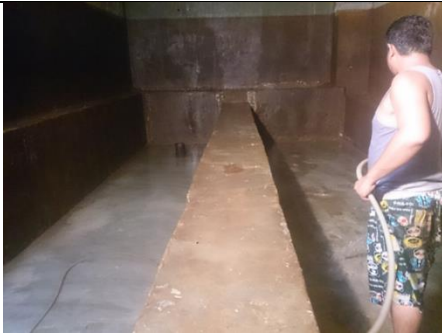
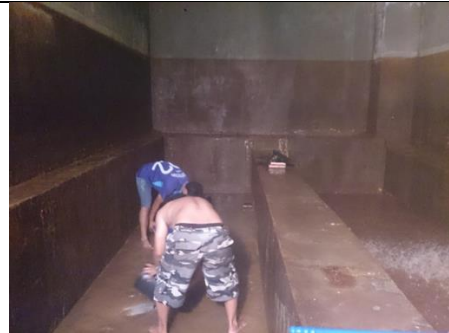
9) หมั่นตรวจสอบสภาพภายในของถังสำรองน้ำทุกครั้งภายหลังการล้าง ทำความสะอาด กรณีพบว่า จุดใดภายในถังมีลักษณะที่อาจเป็นเหตุให้ เกิดจากการปนเปื้อนลงในน้ำต้องเร่งดำเนินการแก้ไขทันที	จากการทวนสอบหลักฐานภาพถ่ายการดำเนินงานที่ผ่านมาของโครงการ พบว่า โครงการมีการตรวจสอบสภาพภายในของถังสำรองน้ำเป็นประจำ	-	รูปที่ 2-11 การล้างถังสำรองน้ำใช้ของโครงการ
<b>3.3 การจัดการน้ำเสีย</b>

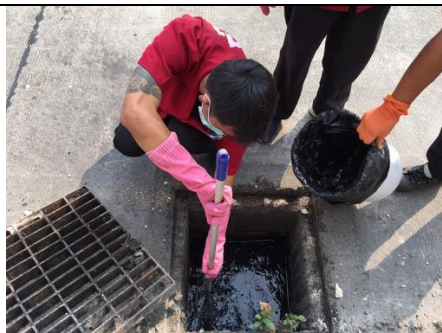
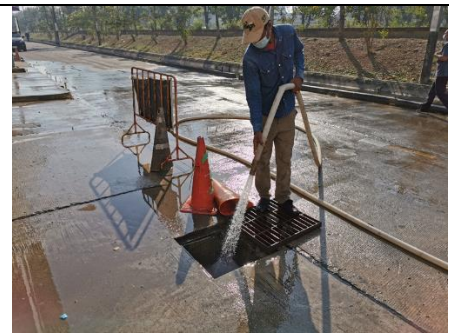
5) ตรวจสอบตะกอนดักขยะภายในพื้นที่โครงการให้อยู่ในสภาพดี เมื่อชำรุดควรปรับเปลี่ยนทันทีเพื่อ ป้องกันมิให้ขยะตกหล่นสู่ท่อระบายน้ำ	จากการตรวจสอบพื้นที่โครงการ พบว่าตะกอนดักขยะของโครงการไม่มีขยะอุดตัน ซึ่งแสดงถึงการดูแลอย่างสม่ำเสมอ นอกจากนี้จากการทวนสอบเอกสาร พบว่า โครงการกำหนดให้ตรวจสอบสภาพของท่อระบายน้ำ ตะกอนดักขยะให้อยู่ในสภาพดีอยู่เสมอ โดยตรวจสอบเป็นประจำทุกเดือน	-	รูปที่ 2-12 ภาพการตรวจสอบระบบท่อระบายน้ำภายในพื้นที่โครงการ

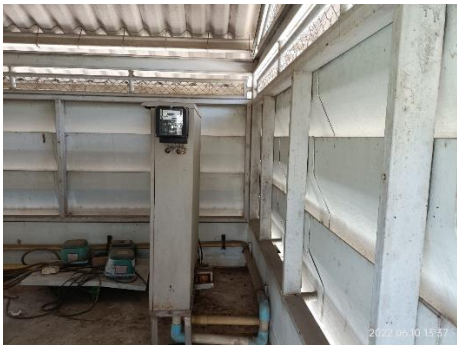
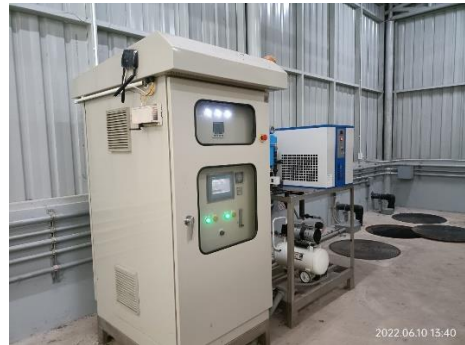
รูปที่ 2-13 การติดตั้งมอเตอร์ไฟฟ้าของระบบบำบัดน้ำเสียและการควบคุมการทำงานของระบบบำบัดน้ำเสีย

มาตรการป้องกันและแก้ไขผลกระทบสิ่งแวดล้อม	ผลการปฏิบัติตามมาตรการป้องกันและแก้ไขผลกระทบสิ่งแวดล้อม	ปัญหา อุปสรรค และ การแก้ไข	หลักฐานและเอกสารประกอบ
9) ติดตั้งมาตรวัดไฟฟ้าเฉพาะส่วนบำบัดน้ำเสีย	จากการตรวจสอบพื้นที่โครงการ พบว่า โครงการมีการติดตั้งมาตรวัดไฟฟ้าของระบบบำบัดน้ำเสียชุดที่ 1	ควรมีแผนในการติดตั้งมาตรวัดไฟฟ้าของระบบบำบัดน้ำเสียชุดที่ 2 เพิ่มเติม	รูปที่ 2-13 การติดตั้งมิเตอร์ไฟฟ้าของระบบบำบัดน้ำเสียและการควบคุมการทำงานของระบบบำบัดน้ำเสีย

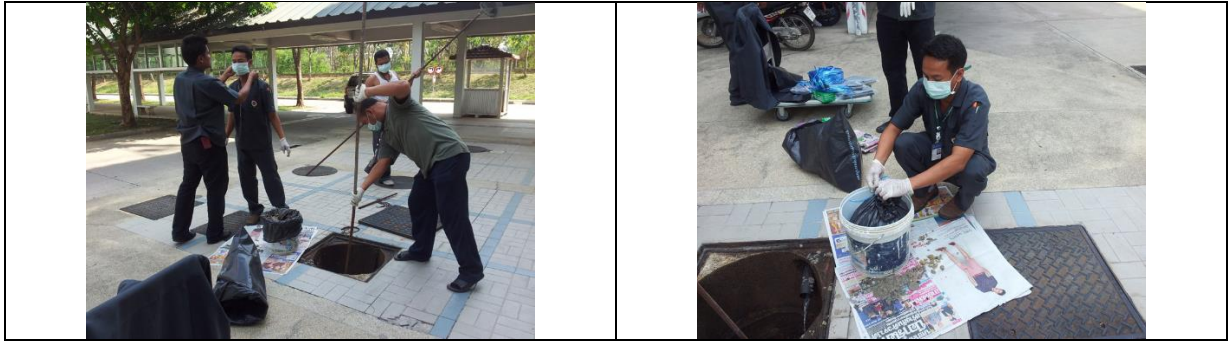
รูปที่ 2-14 การตัดกากไขมัน

8) จัดให้มีถังดักไขมันไว้สำหรับอาคารที่มีห้องครัวหรือประจำอาคารพัก อาศัยทุกอาคารเพื่อรองรับน้ำเสียจากส่วนที่ประกอบอาหาร ก่อนลง ระบบรวบรวมน้ำทิ้ง โดยจัดให้มีเจ้าหน้าที่รับผิดชอบในการดักไขมันทุก 2 – 3 วัน	จากการทวนสอบเอกสาร พบว่า โครงการจัดให้มีถังดักไขมันประจำ อาคารที่มีห้องครัว และส่วนที่พักอาศัย โดยจัดให้มีเจ้าหน้าที่รับผิดชอบ ตรวจสอบปริมาณไขมันเป็นประจำทุกสัปดาห์	-	รูปที่ 2-14 การดักกากไขมัน

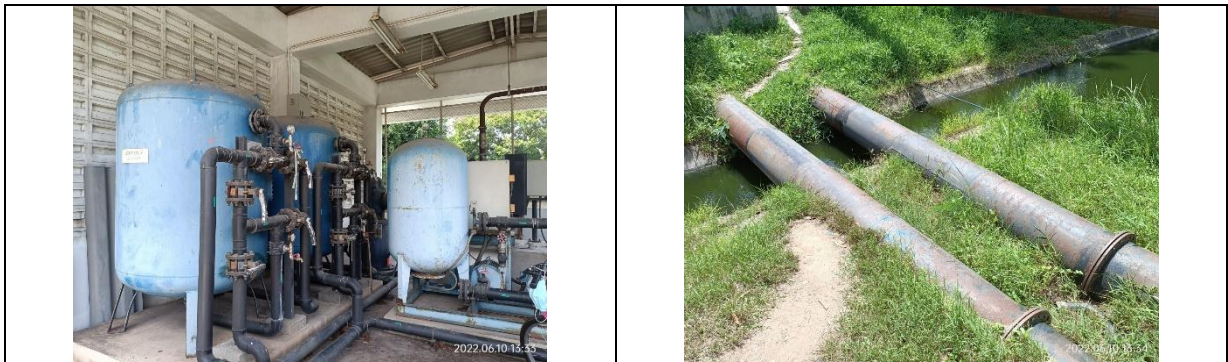
รูปที่ 2-15 สภาพโดยรวมของโรงสูบน้ำ

12) ตรวจสอบระบบเครื่องสูบน้ำต่าง ๆ ให้พร้อมแก่การใช้งานได้ตลอดเวลา หากมีการชำรุด ต้องดำเนินการซ่อมแซมแก้ไขโดยทันที	จากการตรวจสอบพื้นที่โครงการ พบว่าเครื่องสูบน้ำบริเวณบ่อหนองน้ำของโครงการมีสภาพดี ไม่ชำรุด สำหรับเครื่องสูบน้ำดับเพลิงโครงการ นอกจากนี้จากการทวนสอบเอกสาร พบว่าโครงการมีการตรวจสอบเครื่องสูบน้ำและอุปกรณ์ที่เกี่ยวข้องเป็นประจำ	-	รูปที่ 2-15 สภาพโดยรอบของโรงสูบน้ำ เอกสารแนบ 4 หลักฐานการดูแลรักษา ซ่อมบำรุงระบบบำบัดน้ำเสีย เอกสารแนบ 13 รายการตรวจสอบระบบป้องกันและระงับอัคคีภัย
<b>3.5 การกำจัดขยะมูลฝอย</b>

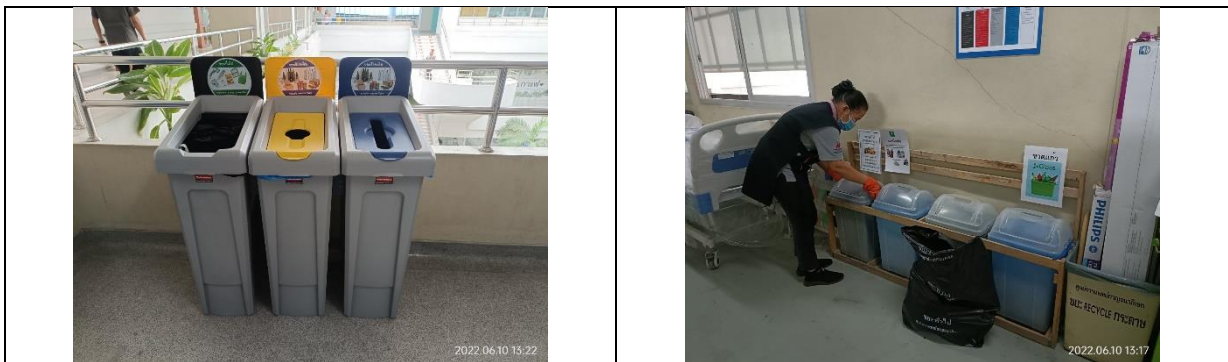
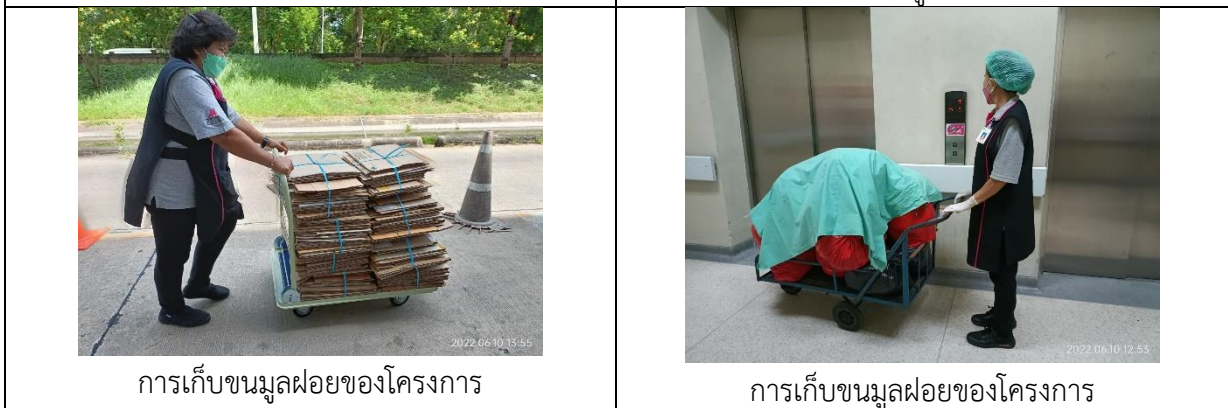
(1) มาตรการร่วมของส่วนบริการทางการแพทย์และส่วนที่พักอาศัย 1) ดำเนินการประชาสัมพันธ์ให้ผู้ใช้อาคารของโครงการนำขยะมาทิ้งยังที่รวบรวมขยะในแต่ละชั้น	จากการตรวจสอบพื้นที่โครงการ พบว่า โครงการมีการติดป้ายประชาสัมพันธ์ให้ผู้ใช้อาคารทิ้งขยะในบริเวณที่จัดไว้ พร้อมทั้งประชาสัมพันธ์ให้มีการแยกขยะแต่ละประเภท	-	รูปที่ 2-16 การจัดการมูลฝอยของโครงการ

3) ส่งเสริมให้มีการคัดแยกขยะออกเป็น 4 กลุ่ม ได้แก่ ขยะทั่วไป ขยะติดเชื้อ ขยะอันตราย และขยะรีไซเคิล และจัดทำบัญชีชนิด ประเภท และปริมาณมูลฝอย	จากการตรวจสอบพื้นที่โครงการ พบว่า โครงการมีการติดป้ายประชาสัมพันธ์ให้ผู้ใช้อาคารให้มีการแยกขยะแต่ละประเภท	-	รูปที่ 2-16 การจัดการมูลฝอยของโครงการ

5) จัดถังขยะสำหรับรองรับขยะแต่ละประเภท ไว้รองรับขยะในแต่ละชั้นของอาคาร รวมทั้งที่พักรวมมูลฝอยของโครงการ โดยถังขยะแต่ละประเภทจะต้องมีสัญลักษณ์หรือสีที่แสดงประเภทขยะชัดเจน โดยดำเนินการตามมาตรการและระบบการจัดเก็บขยะมูลฝอยและคัดแยกประเภทของ ขยะมูลฝอยตามมาตรฐานของศูนย์การแพทย์กาญจนาภิเษก	จากการตรวจสอบพื้นที่โครงการ พบว่า โครงการจัดให้มีถังขยะโดยจัดให้มีการแยกขยะแต่ละประเภท ถังขยะจะถูกตั้งไว้ในแต่ละชั้นของอาคาร ซึ่งมีการแสดงสัญลักษณ์แต่ละประเภทอย่างชัดเจน	-	รูปที่ 2-16 การจัดการมูลฝอยของโครงการ

การจัดวางขยะแยกประเภทภายในอาคาร

การแยกประเภทมูลฝอยก่อนเก็บขน

การเก็บขนมูลฝอยของโครงการ

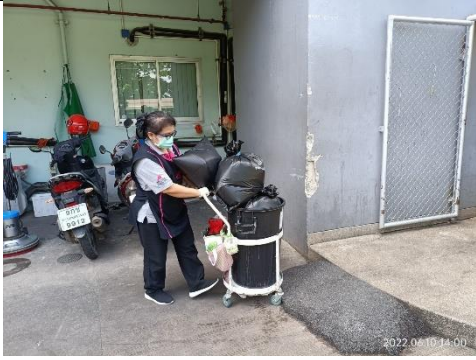
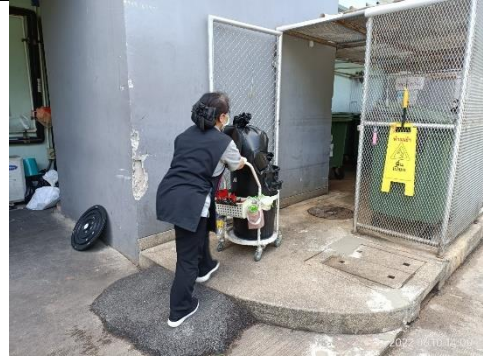
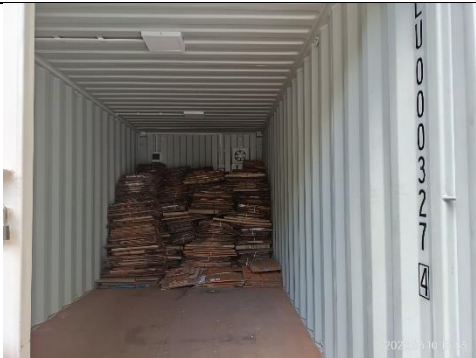
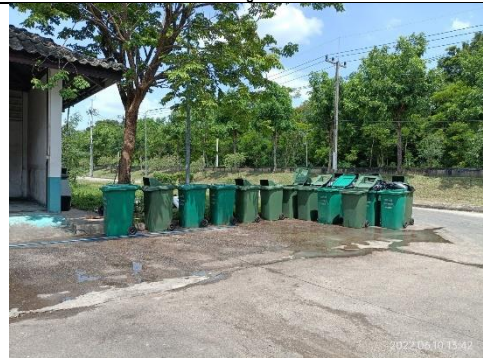
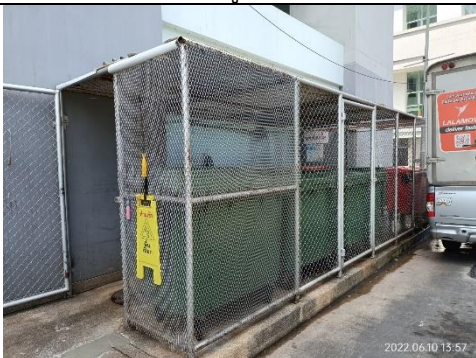
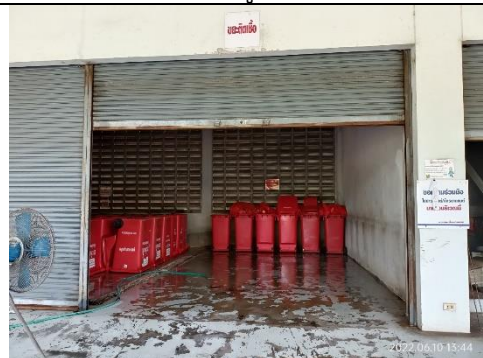
## รูปที่ 2-16 การจัดการมูลฝอยของโครงการ (ต่อ)

- การใช้ถุงใส่ขยะตรงตามประเภทขยะ โดยการรวบรวมขยะให้ใส่ ถุงไม่เกิน ¾ ของถุงและมัดปิดปากถุงให้แน่น	จากการตรวจสอบพื้นที่โครงการ พบว่า โครงการใช้ถุงขยะตรงตาม ประเภทขยะ และจัดเก็บขยะใส่ถุงขยะไม่เกิน ¾ ของความจุ	-	รูปที่ 2-16 การจัดการมูลฝอยของโครงการ

ลักษณะการจัดเก็บมูลฝอย ¾ ของถุง

การนำมูลฝอยไปยังจุดพักชั่วคราวก่อนรวบรวมไปยัง  
อาคารพักมูลฝอยรวม

พื้นที่จัดเก็บมูลฝอยรีไซเคิล

อาคารพักมูลฝอยรวม

อาคารพักมูลฝอยทั่วไป

อาคารพักมูลฝอยติดเชื้อ

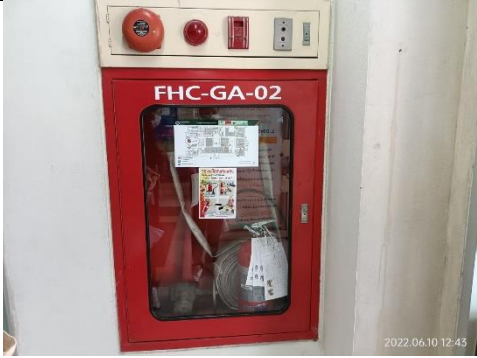
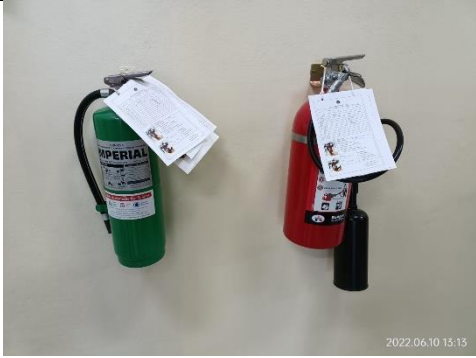
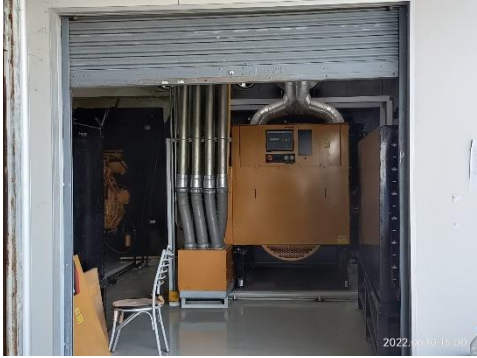
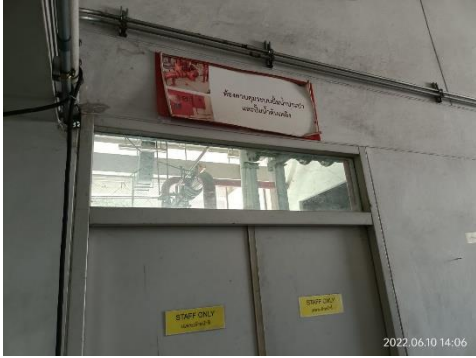
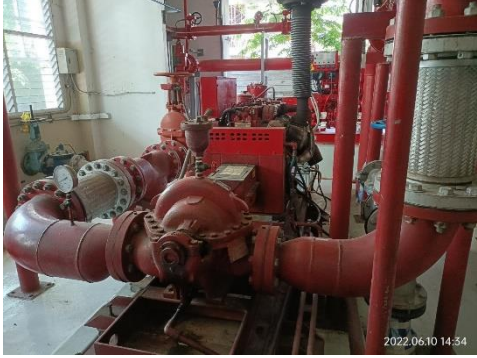
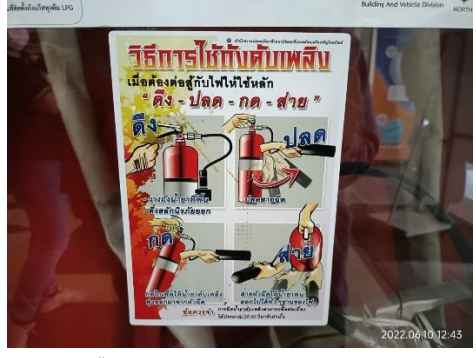
รูปที่ 2-26 ระบบป้องกันและระงับอัคคีและจุดรวมพลของโครงการ

<p>ตู้อุปกรณ์ดับเพลิง</p>

<p>การตรวจเช็คถังดับเพลิง</p>

<p>ระบบไฟฟ้าสำรอง</p>

<p>ห้องควบคุมปั้มน้ำดับเพลิง</p>

<p>ระบบแจ้งเหตุเพลิงไหม้แบบแห้ง</p>

<p>คู่มือการทำงานของถังดับเพลิง</p>
