บทที่ 3

ผลการติดตามตรวจสอบคุณภาพสิ่งแวดล้อม

การติดตามตรวจสอบคุณภาพสิ่งแวดล้อม ของ โครงการ โรงแรม FILBERT 9 (ระยะดำเนินการ) บริษัท แลงคาสเตอร์ คอร์ปอเรชั่น จำกัด ดำเนินการจัดจ้าง เอส.พี.เจ ไฮแอนติฟิค จำกัด โดยทำการตรวจวัดคุณภาพน้ำบริเวณพื้นที่โครงการ ระหว่างเดือนมกราคม – มิถุนายน พ.ศ.2565

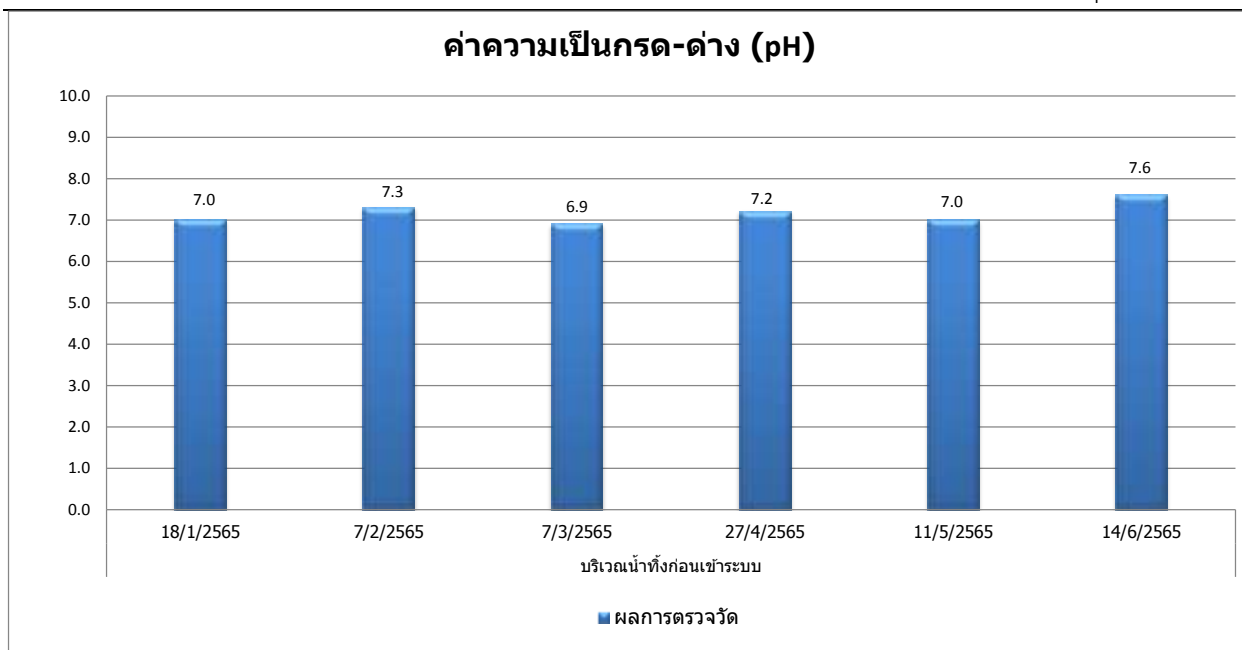
กราฟที่ 3.1-1 กราฟเปรียบเทียบผลการตรวจวัดคุณภาพน้ำทิ้งค่าความเป็นกรด-ด่าง (pH)

จากน้ำทิ้งก่อนเข้าระบบ ระหว่างเดือนมกราคม – มิถุนายน พ.ศ.2565

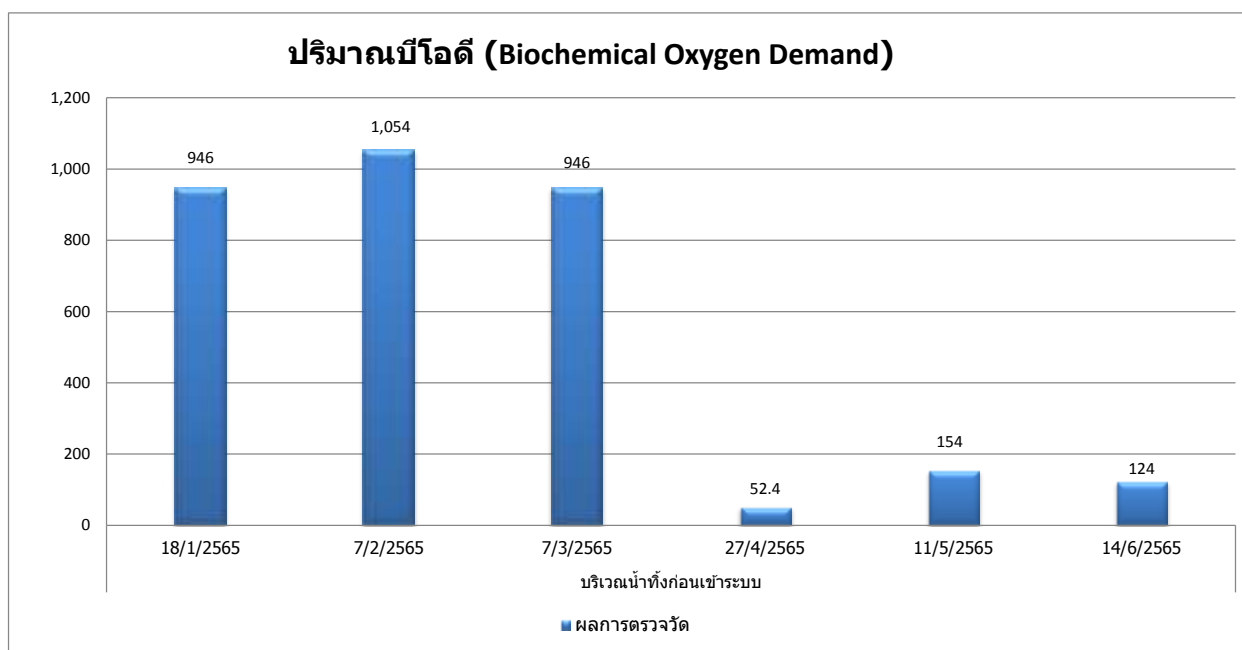
กราฟที่ 3.1-2 กราฟเปรียบเทียบผลการตรวจวัดปริมาณบีโอดี (BOD)

จากน้ำทิ้งก่อนเข้าระบบ ระหว่างเดือนมกราคม – มิถุนายน พ.ศ.2565

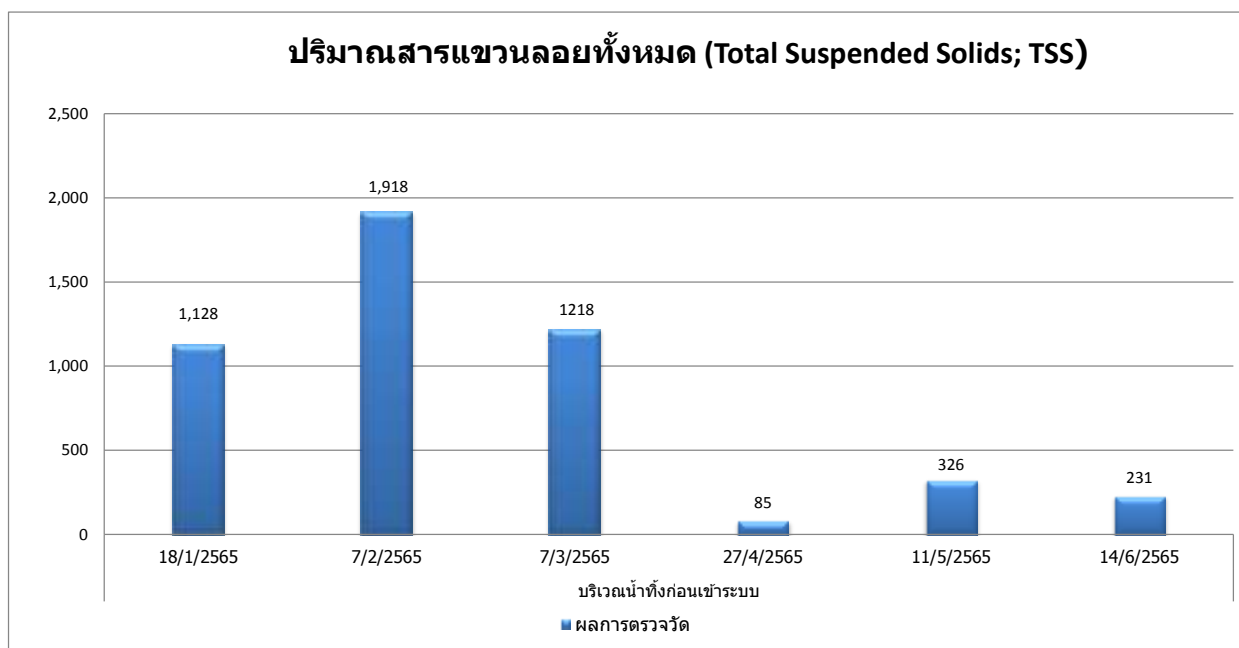
กราฟที่ 3.1-3 กราฟเปรียบเทียบผลการตรวจวัดปริมาณของแข็งแขวนลอย (Total Suspended Solids)

จากน้ำทิ้งก่อนเข้าระบบ ระหว่างเดือนมกราคม – มิถุนายน พ.ศ.2565

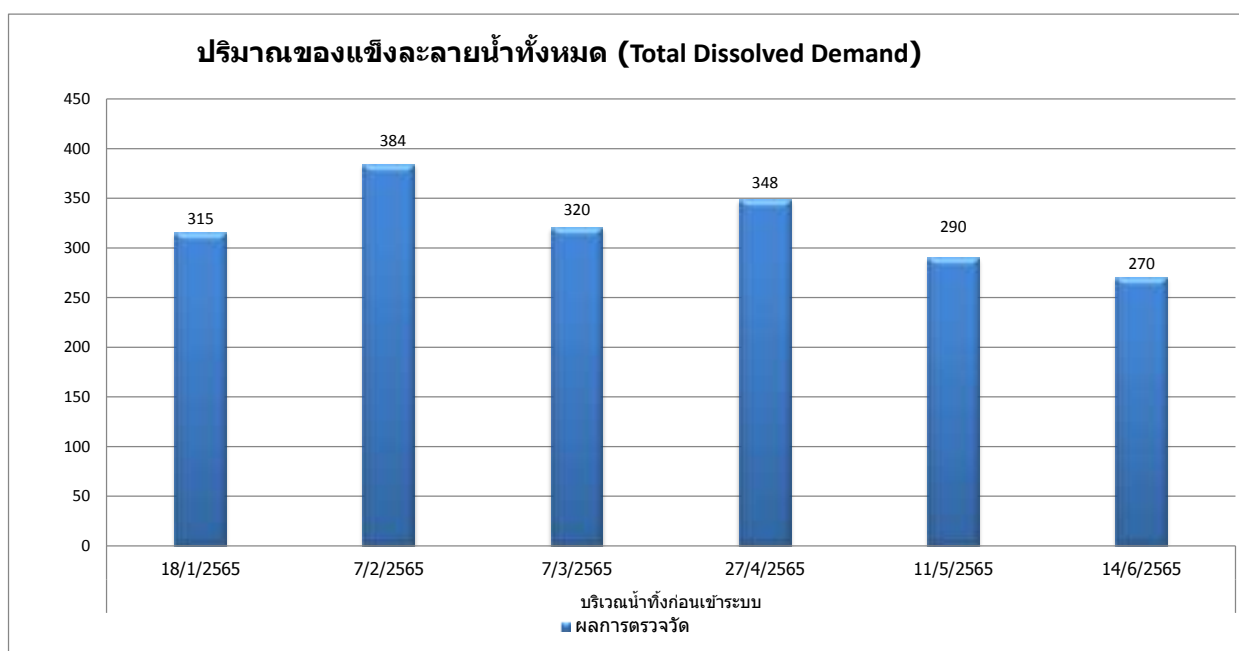
กราฟที่ 3.1-4 กราฟเปรียบเทียบผลการตรวจวัดปริมาณของแข็งละลายน้ำทั้งหมด (Total Dissolved Demand)

จากน้ำทิ้งก่อนเข้าระบบ ระหว่างเดือนมกราคม – มิถุนายน พ.ศ.2565

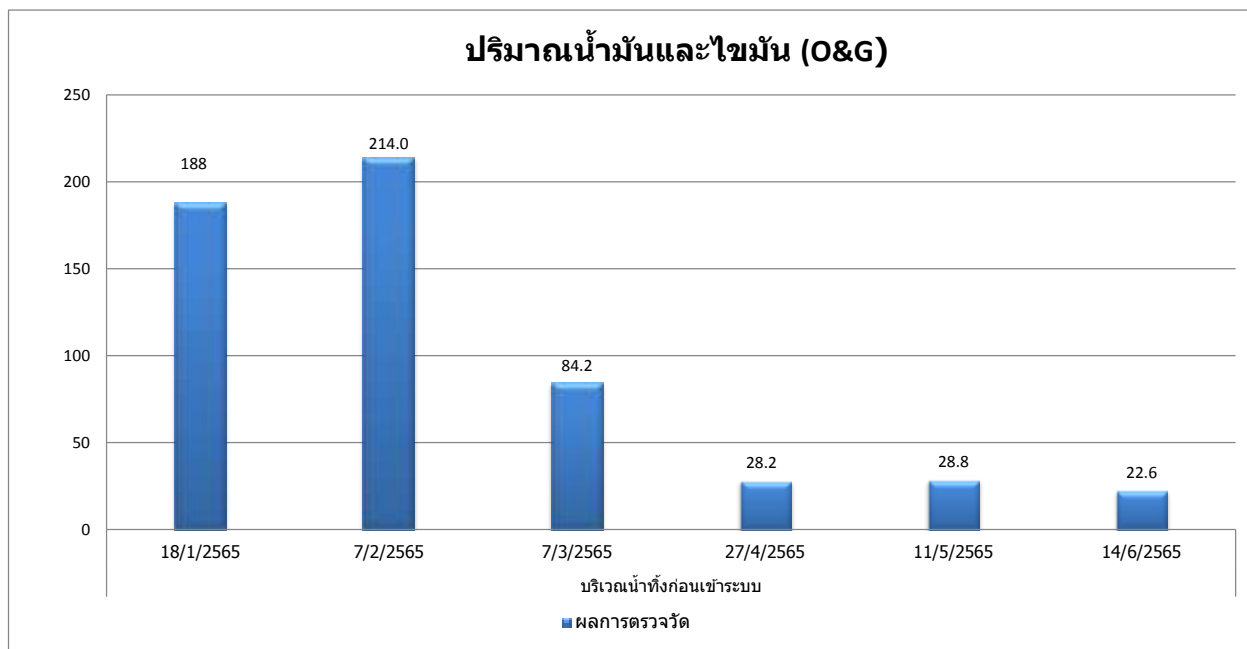
กราฟที่ 3.1-5 กราฟเปรียบเทียบผลการตรวจวัดปริมาณน้ำมันและไขมัน (Oil&Grease)

จากน้ำทิ้งก่อนเข้าระบบ ระหว่างเดือนมกราคม – มิถุนายน พ.ศ.2565

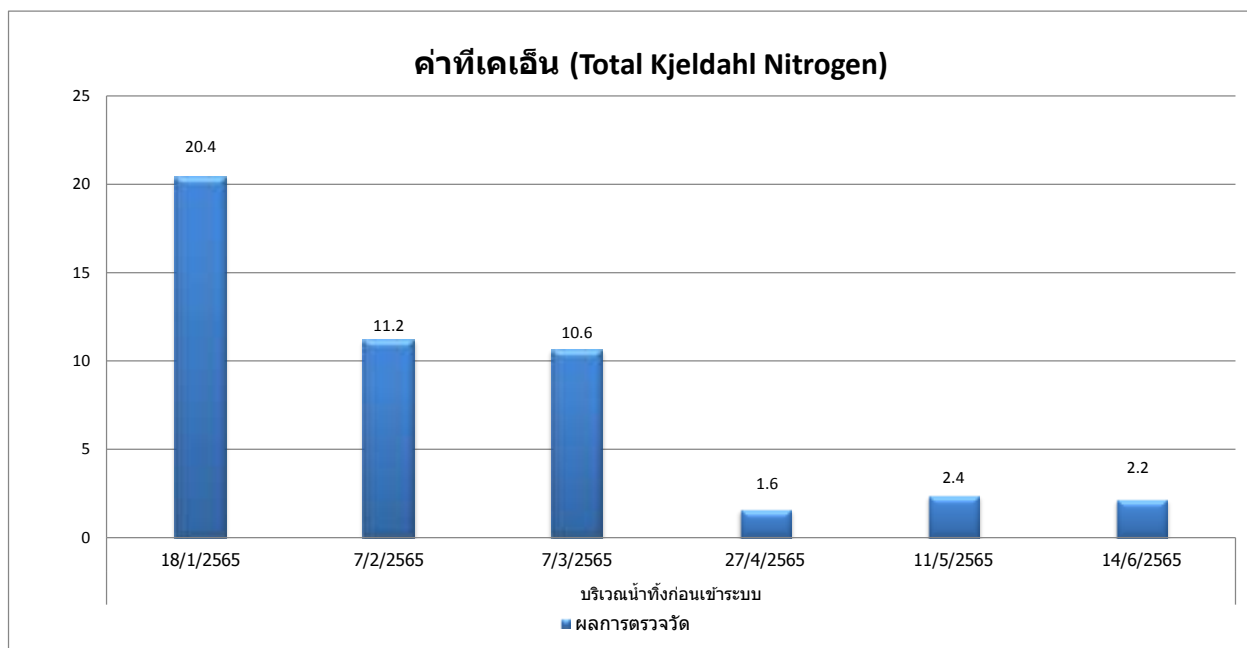
กราฟที่ 3.1-6 กราฟเปรียบเทียบผลการตรวจวัด ค่าทีเคเอ็น (TKN)

จากน้ำทิ้งก่อนเข้าระบบ ระหว่างเดือนมกราคม – มิถุนายน พ.ศ.2565

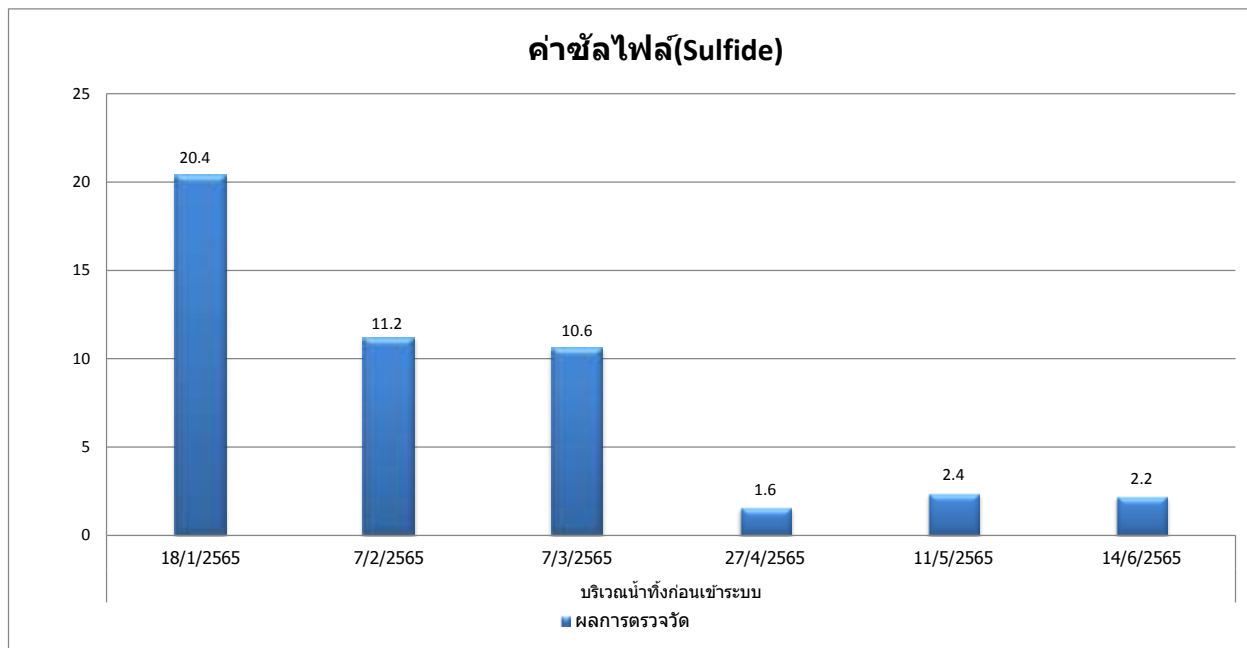
กราฟที่ 3.1-7 กราฟเปรียบเทียบผลการตรวจวัด ปริมาณซัลไฟด์ (Sulfide)
จากน้ำทิ้งก่อนเข้าระบบ ระหว่างเดือนมกราคม – มิถุนายน พ.ศ.2565

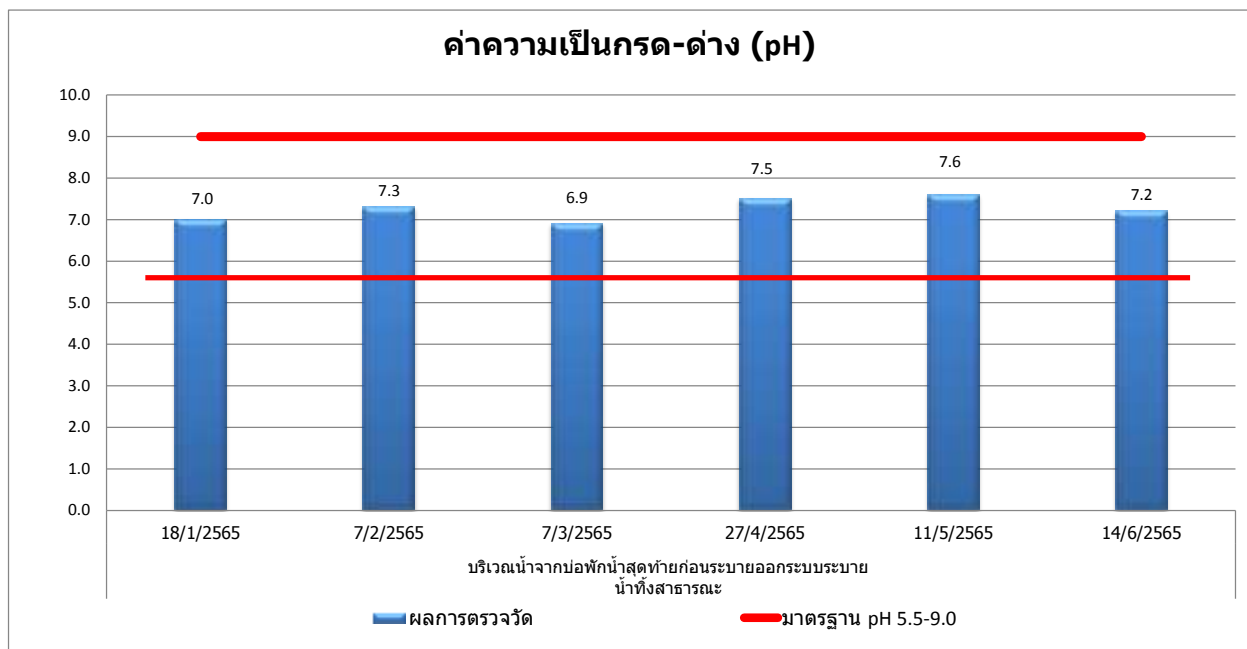
กราฟที่ 3.1-8 กราฟเปรียบเทียบผลการตรวจวัดคุณภาพน้ำทิ้งค่าความเป็นกรด-ด่าง (pH)

จากน้ำจากบ่อกักน้ำสุดท้ายก่อนระบายออกกระบะระบายน้ำทิ้งสาธารณะ ระหว่างเดือนมกราคม – มิถุนายน พ.ศ.2565

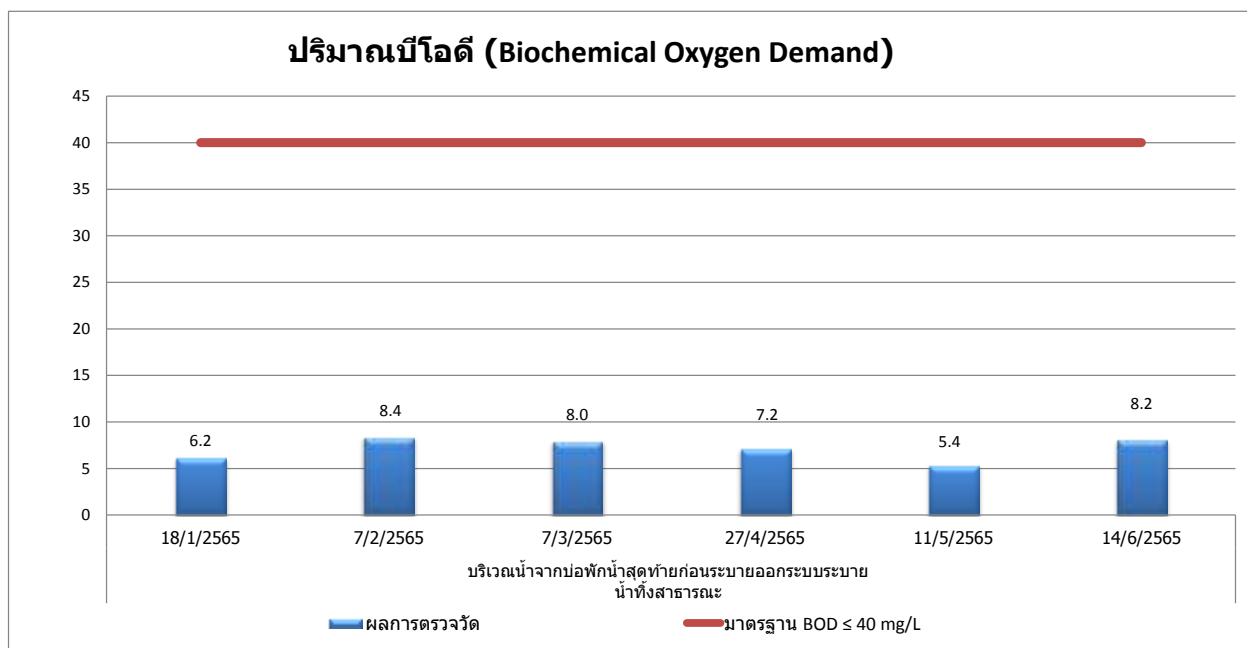
กราฟที่ 3.1-9 กราฟเปรียบเทียบผลการตรวจวัดปริมาณบีโอดี (BOD)

จากน้ำจากบ่อกักน้ำสุดท้ายก่อนระบายออกกระบะระบายน้ำทิ้งสาธารณะ ระหว่างเดือนมกราคม – มิถุนายน พ.ศ.2565

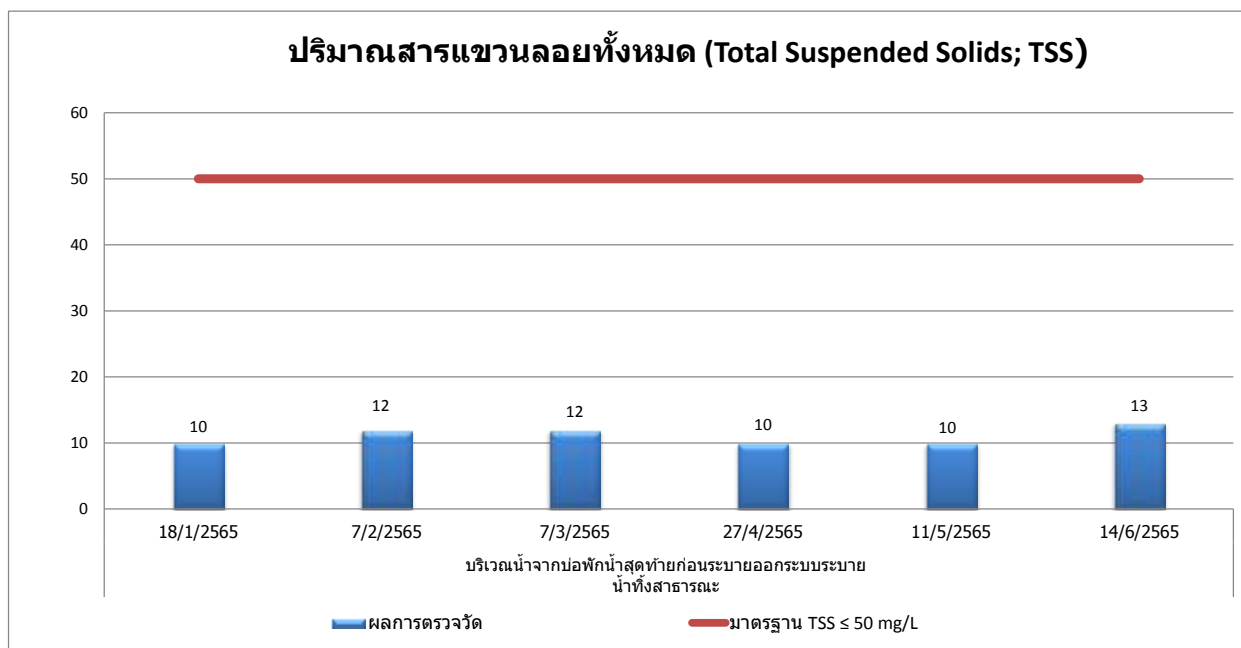
กราฟที่ 3.1-10 กราฟเปรียบเทียบผลการตรวจวัดปริมาณของแข็งแขวนลอย (Total Suspended Solids) จากน้ำจากบ่อกักน้ำสุดท้ายก่อนระบายออกกระบะระบายน้ำทิ้งสาธารณะ ระหว่างเดือนมกราคม – มิถุนายน พ.ศ.2565

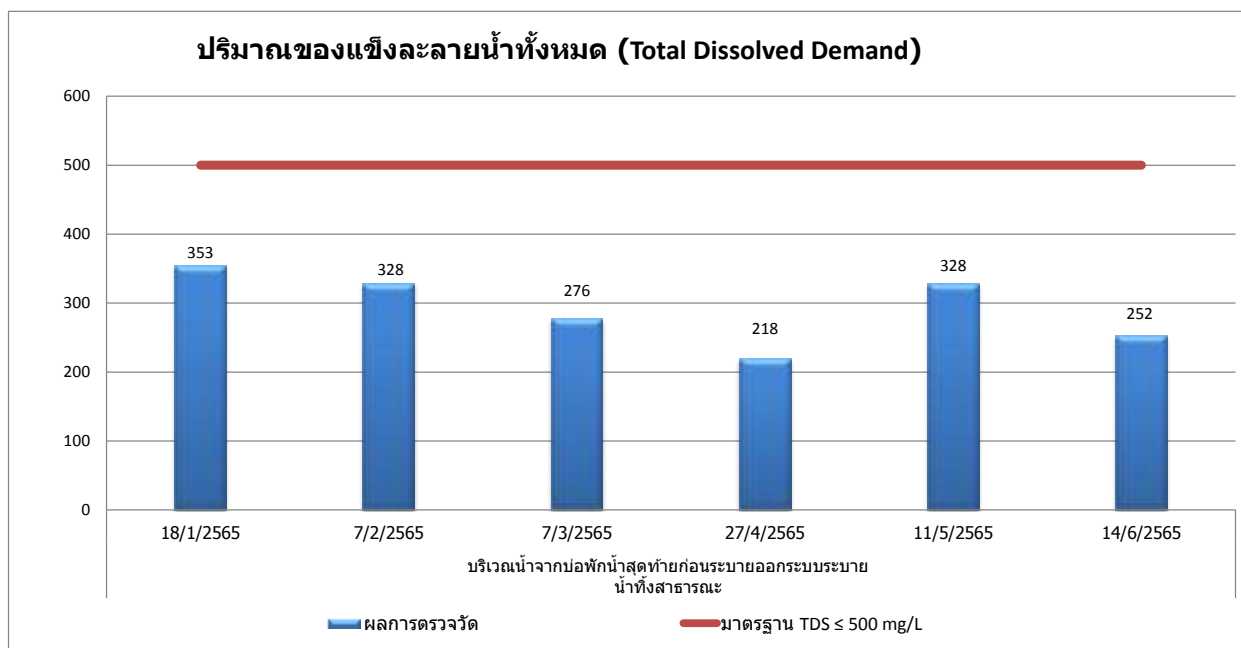
กราฟที่ 3.1-11 กราฟเปรียบเทียบผลการตรวจวัดปริมาณของแข็งละลายน้ำทั้งหมด (Total Dissolved Demand) จากน้ำจากบ่อกักน้ำสุดท้ายก่อนระบายออกกระบะระบายน้ำทิ้งสาธารณะ ระหว่างเดือนมกราคม – มิถุนายน พ.ศ.2565

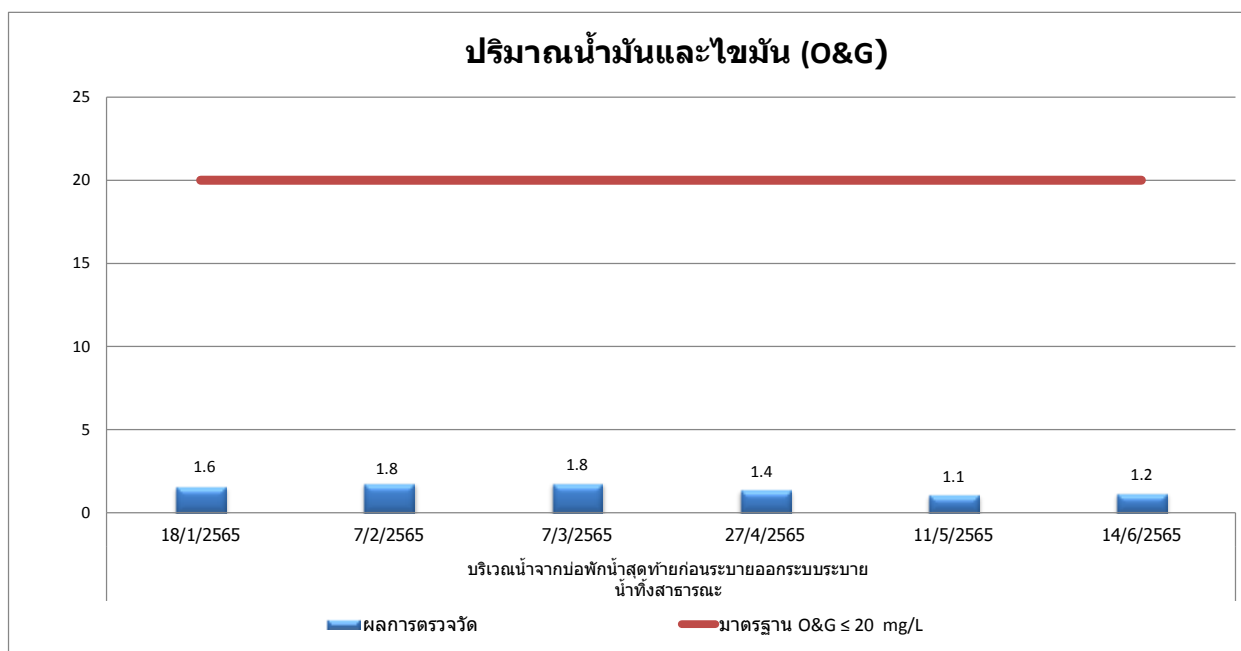
กราฟที่ 3.1-12 กราฟเปรียบเทียบผลการตรวจวัดปริมาณน้ำมันและไขมัน (Oil&Grease)

จากน้ำจากบ่อกักน้ำสุดท้ายก่อนระบายออกกระบะระบายน้ำทิ้งสาธารณะ ระหว่างเดือนมกราคม – มิถุนายน พ.ศ.2565

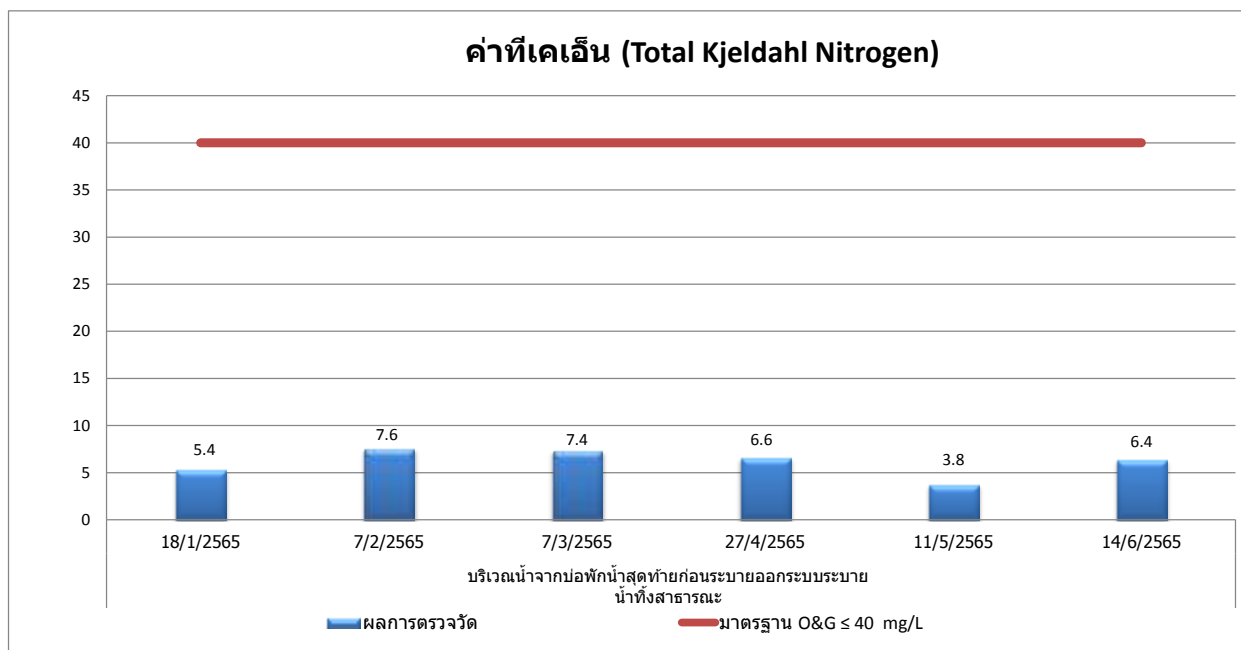
กราฟที่ 3.1-13 กราฟเปรียบเทียบผลการตรวจวัด ค่าทีเคเอ็น (TKN)

จากน้ำจากบ่อกักน้ำสุดท้ายก่อนระบายออกกระบะระบายน้ำทิ้งสาธารณะ ระหว่างเดือนมกราคม – มิถุนายน พ.ศ.2565

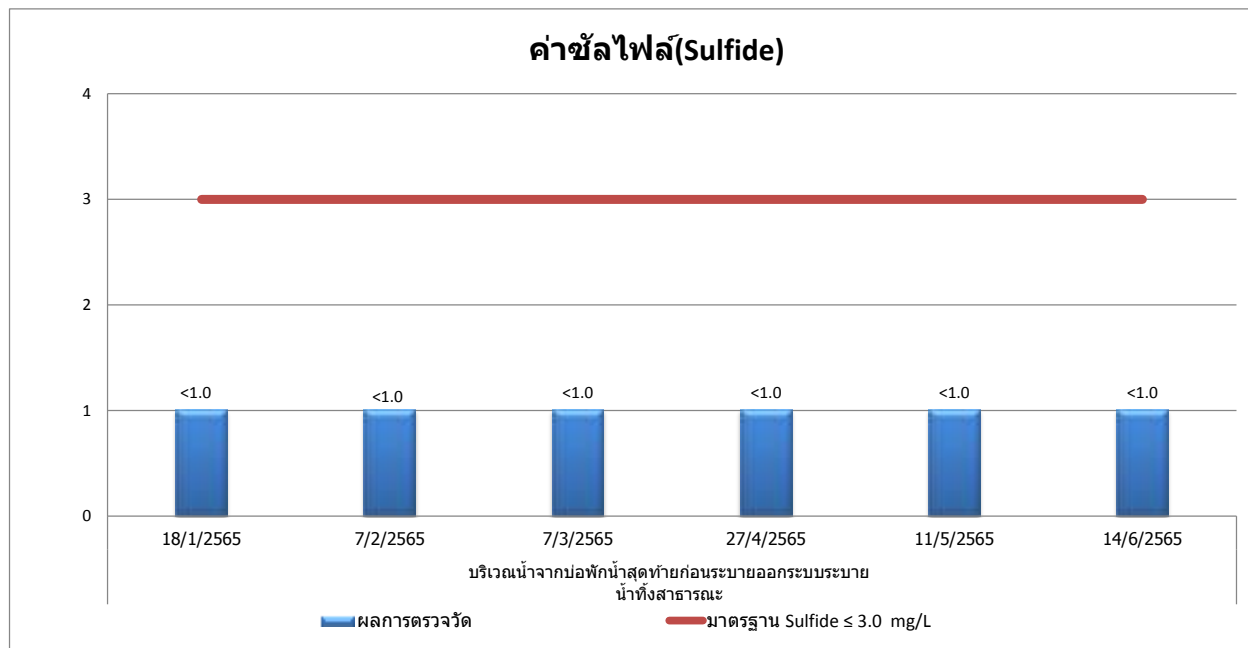
กราฟที่ 3.1-14 กราฟเปรียบเทียบผลการตรวจวัด ปริมาณซัลไฟด์ (Sulfide)

จากน้ำจากบ่อกักน้ำสุดท้ายก่อนระบายออกกระบะระบายน้ำทิ้งสาธารณะ ระหว่างเดือนมกราคม – มิถุนายน พ.ศ.2565

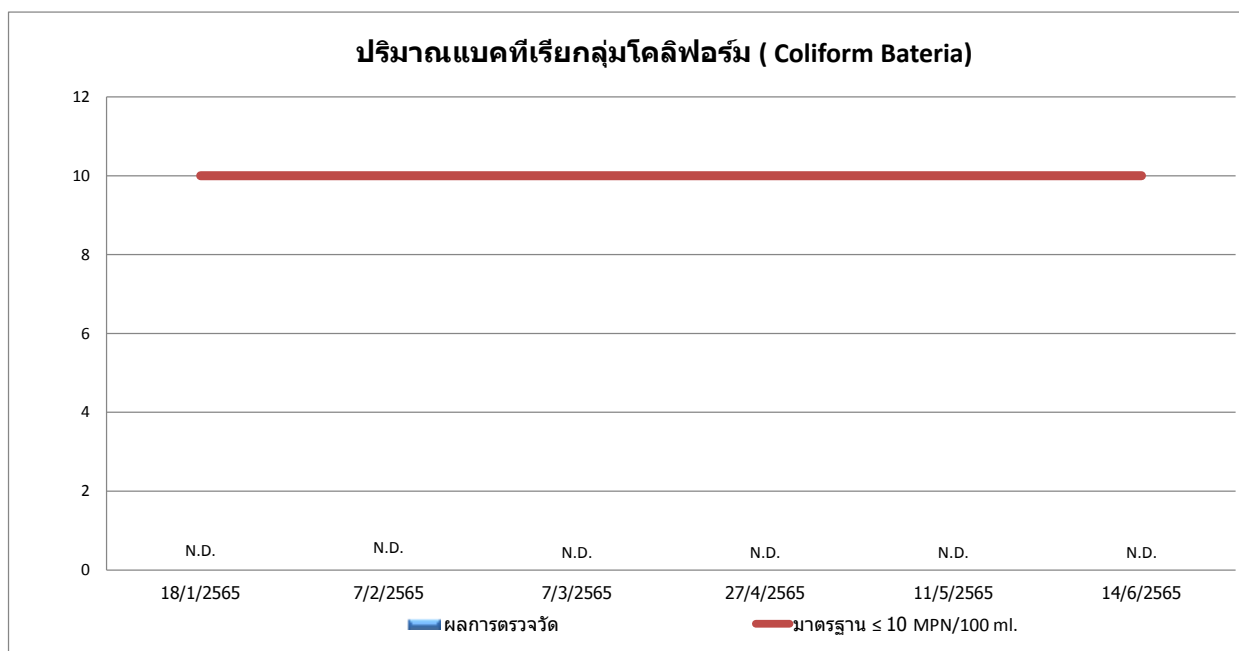
กราฟที่ 3.1-15 กราฟเปรียบเทียบผลการตรวจวัดปริมาณโคลิฟอร์มแบคทีเรียทั้งหมด (Total Coliform Bacteria)
จากน้ำในสระว่ายน้ำจากฝั้วน้ำสระ ระหว่างเดือนมกราคม – มิถุนายน พ.ศ.2565

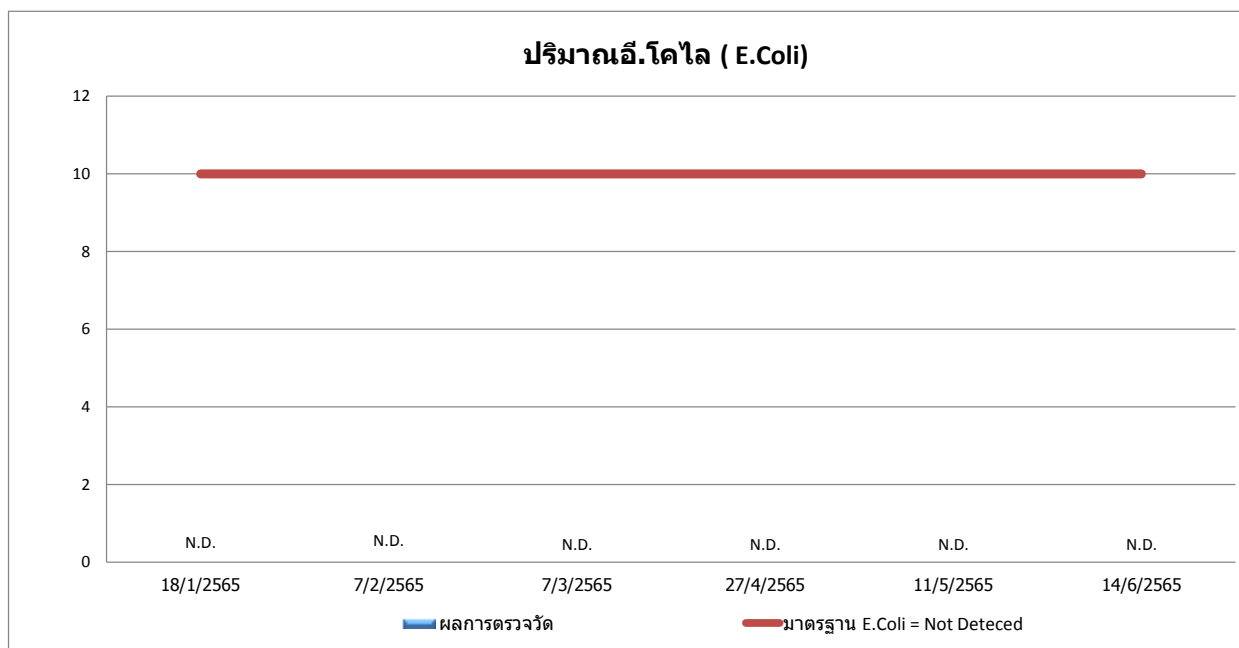
กราฟที่ 3.1-16 กราฟเปรียบเทียบผลการตรวจวัดปริมาณอี.โคไล (E.Coli)
จากน้ำในสระว่ายน้ำจากฝั้วน้ำสระ ระหว่างเดือนมกราคม – มิถุนายน พ.ศ.2565

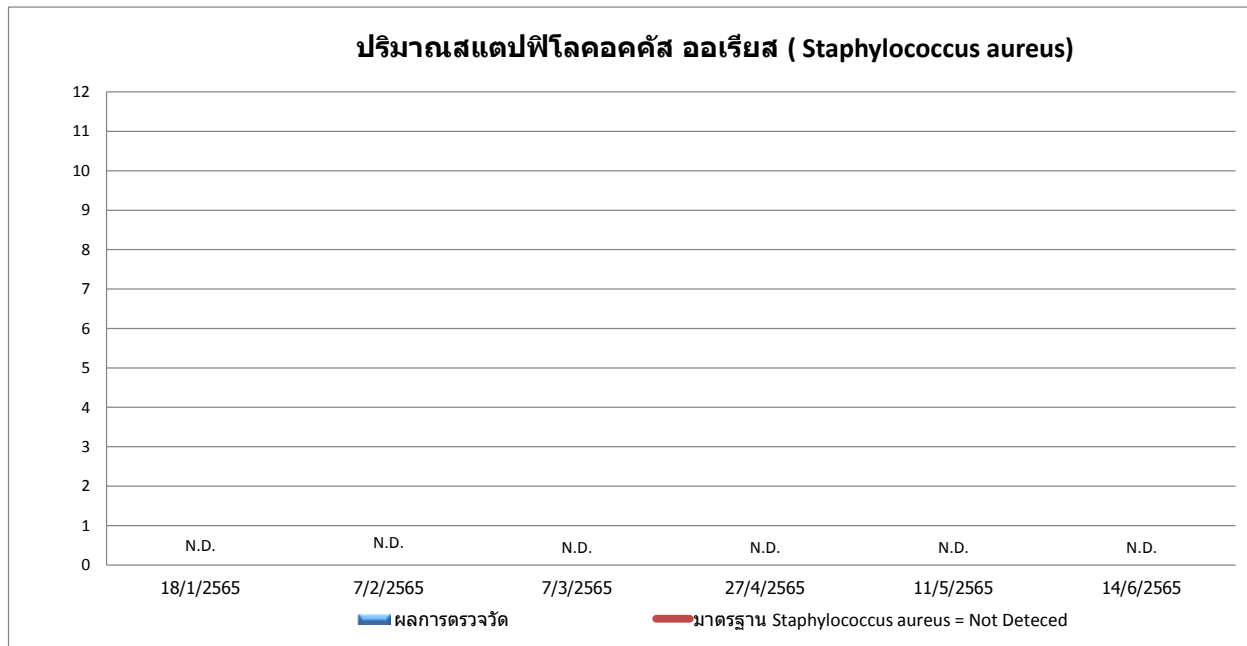
กราฟที่ 3.1-17 กราฟเปรียบเทียบผลการตรวจวัดปริมาณสแตฟิโลคอคคัส ออเรียส (Staphylococcus aureus)
จากน้ำในสระว่ายน้ำจากผิวน้ำสระ ระหว่างเดือนมกราคม – มิถุนายน พ.ศ.2565

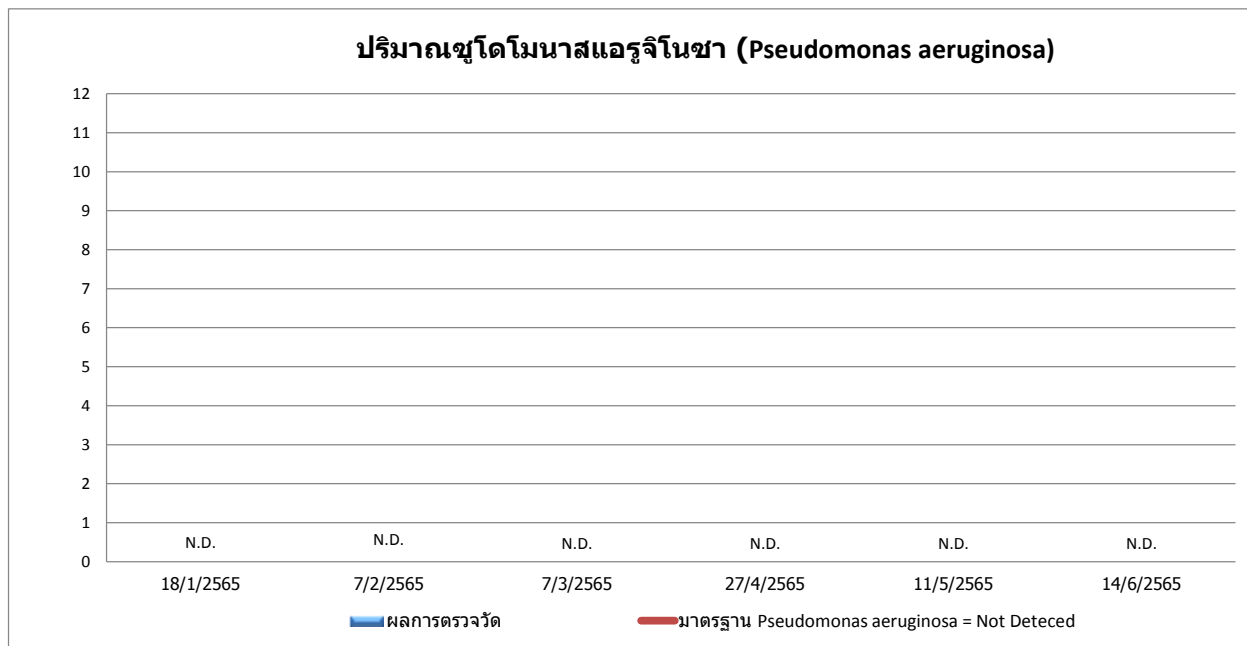
กราฟที่ 3.1-18 กราฟเปรียบเทียบผลการตรวจวัดปริมาณซิวโดโมนาสแอโรจิโนซา (Pseudomonas aeruginosa)
จากน้ำในสระว่ายน้ำจากผิวน้ำสระ ระหว่างเดือนมกราคม – มิถุนายน พ.ศ.2565

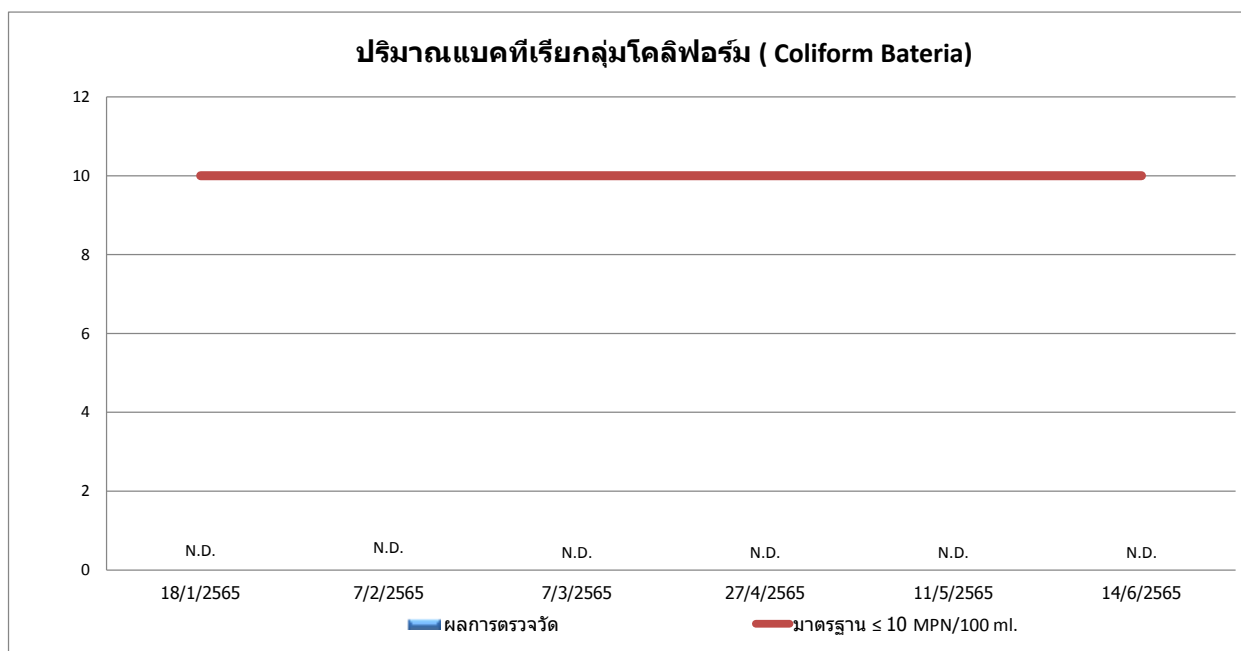
กราฟที่ 3.1-19 กราฟเปรียบเทียบผลการตรวจวัดปริมาณโคลิฟอร์มแบคทีเรียทั้งหมด (Total Coliform Bacteria)
จากน้ำในสระว่ายน้ำ ความลึกกึ่งกลางสระ ระหว่างเดือนมกราคม – มิถุนายน พ.ศ.2565

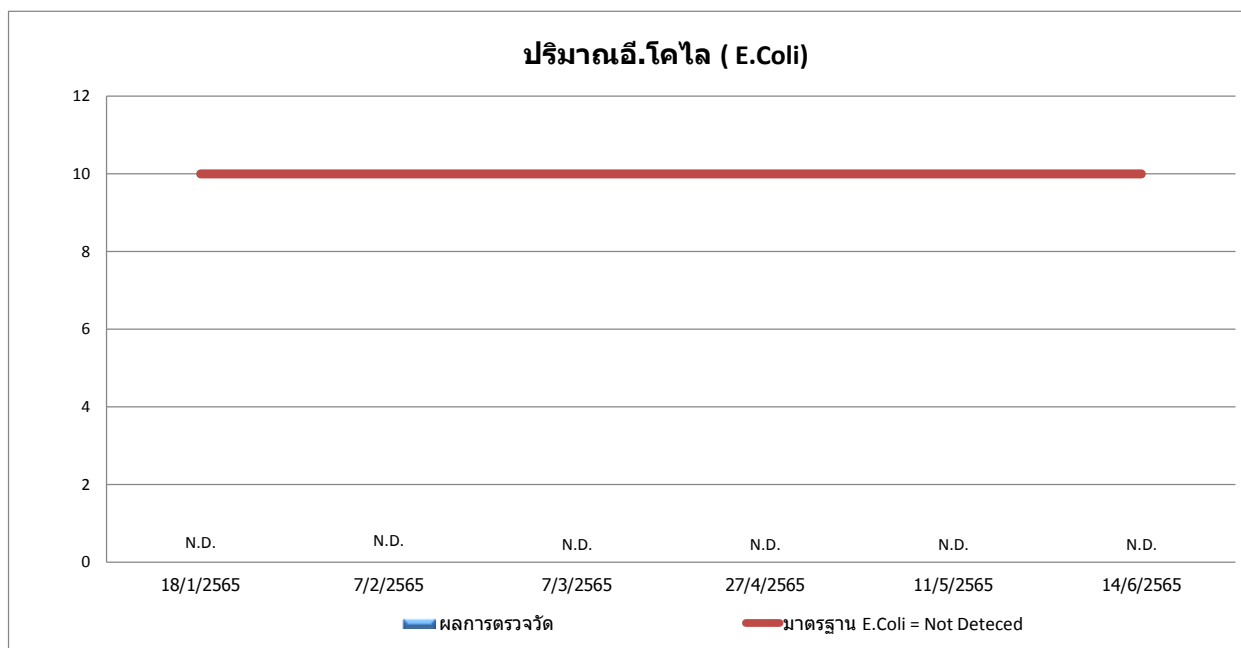
กราฟที่ 3.1-20 กราฟเปรียบเทียบผลการตรวจวัดปริมาณอี.โคไล (E.Coli)
จากน้ำในสระว่ายน้ำ ความลึกกึ่งกลางสระ ระหว่างเดือนมกราคม – มิถุนายน พ.ศ.2565

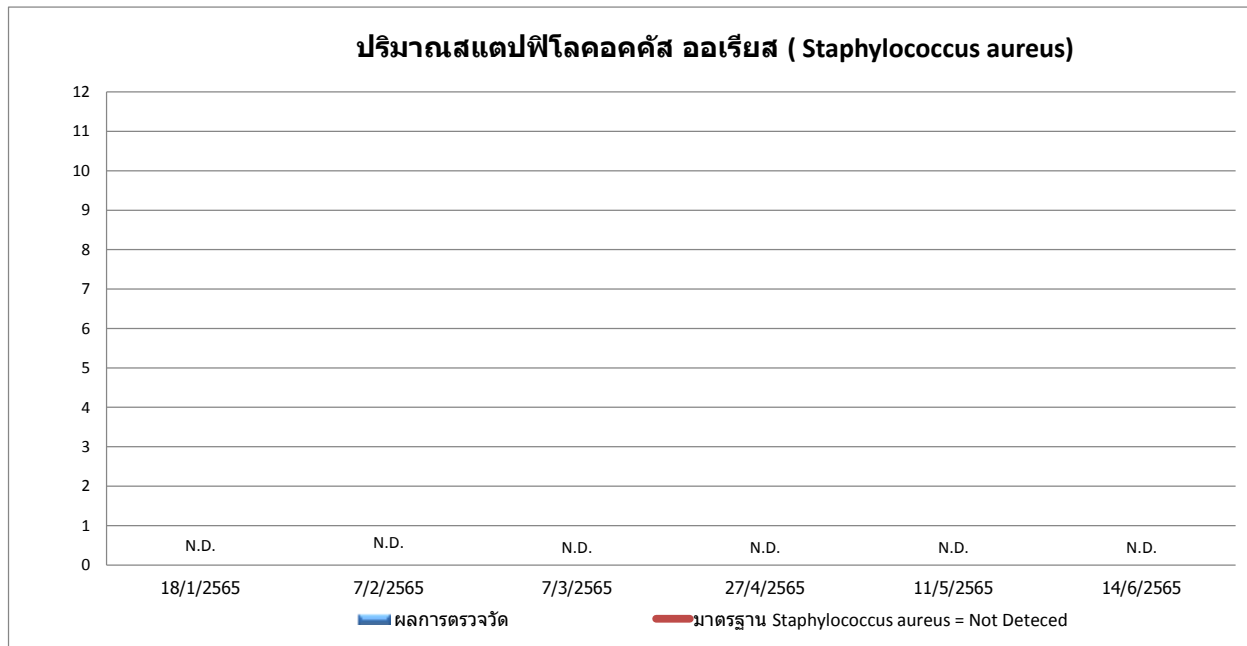
กราฟที่ 3.1-21 กราฟเปรียบเทียบผลการตรวจวัดปริมาณสแตฟิโลคอคคัส ออเรียส (Staphylococcus aureus)

จากน้ำในสระว่ายน้ำความลึกกึ่งกลางสระ ระหว่างเดือนมกราคม – มิถุนายน พ.ศ.2565

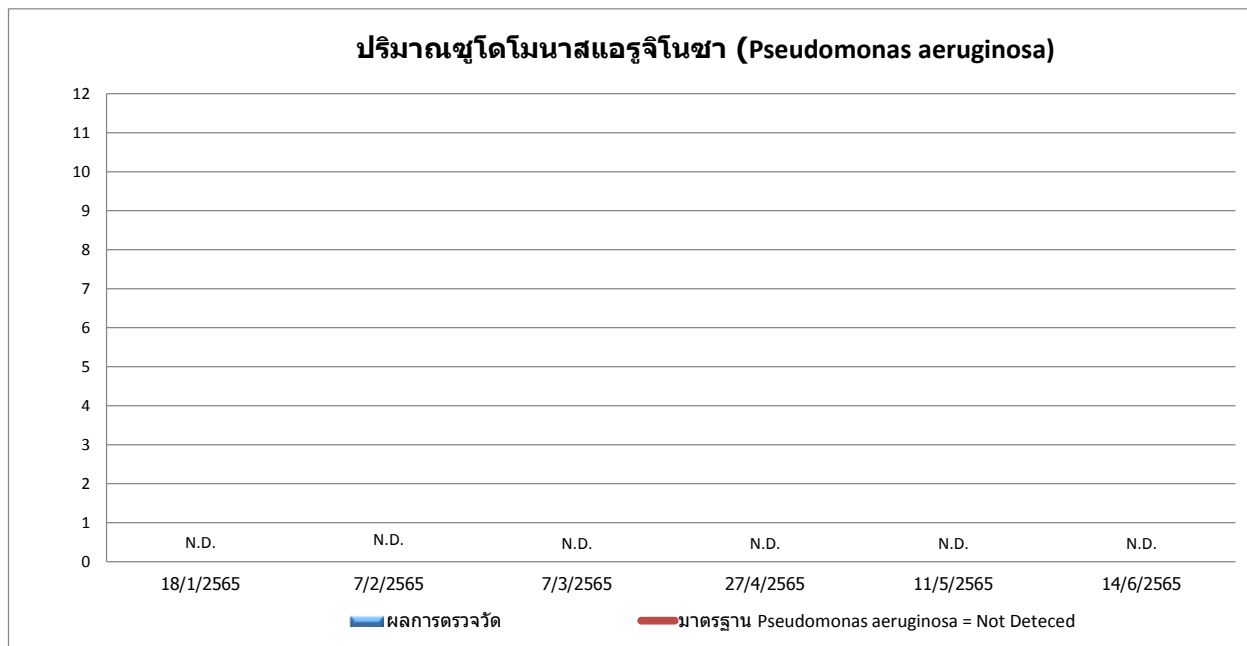
กราฟที่ 3.1-22 กราฟเปรียบเทียบผลการตรวจวัดปริมาณซิวโดโมนาสแอโรจิโนซา (Pseudomonas aeruginosa)

จากน้ำในสระว่ายน้ำ ความลึกกึ่งกลางสระ ระหว่างเดือนมกราคม – มิถุนายน พ.ศ.2565
