### บทที่ 3

## ผลการติดตามตรวจสอบคุณภาพสิ่งแวดล้อม

การติดตามตรวจสอบคุณภาพสิ่งแวดล้อม ของ โครงการ SERENITY CONDOMINIUM (ระยะดำเนินการ) บริษัท บีเคจี คอร์ปอเรท จำกัด ดำเนินการจัดจ้าง บริษัท เอส.พี.เจ.ไซแอนติฟิค จำกัด โดยทำการตรวจวัดคุณภาพน้ำทั้ง บริเวณพื้นที่โครงการ ระหว่างเดือนมกราคม – มิถุนายน พ.ศ.2565

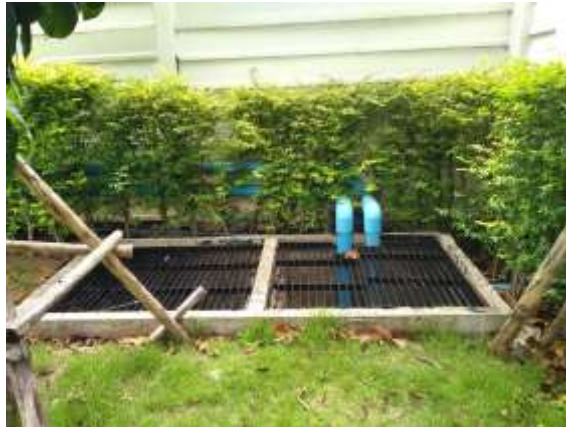
รูปที่ 3-1 จุดตรวจวัดคุณภาพน้ำทิ้ง (Wastewater Quality)  
ของโครงการ SERENITY CONDOMINIUM ระหว่างเดือนมกราคม – มิถุนายน พ.ศ.2565

โครงการดำเนินการปฏิบัติตามมาตรการฯ การตรวจวัดคุณภาพน้ำทิ้ง (Wastewater Quality) บริเวณบ่อพักสุดท้าย ดัชนีที่ตรวจวัดได้แก่ pH, Biochemical Oxygen Demand, Total Suspended Solids, Total Dissolved Solids, Sulfide, Settleable Solids, Total Kjeldahl Nitrogen, Oil & Grease และ Fecal Coliform Bacteria ตรวจวัด เดือนละ 1 ครั้ง โดยทำการเก็บตัวอย่าง ระหว่างเดือนเมษายน – พฤษภาคม พ.ศ.2565 สามารถแสดงรายละเอียดผลการตรวจวัดดัง ตารางที่ 3-4

เมื่อนำผลการตรวจวัดคุณภาพน้ำทิ้ง (Wastewater Quality) เปรียบเทียบกับมาตรฐานตามประกาศกระทรวงทรัพยากรธรรมชาติและสิ่งแวดล้อม เรื่อง กำหนดมาตรฐานควบคุมการระบายน้ำทิ้งจากอาคารบางประเภทและบางขนาด ลงวันที่ 7 พฤศจิกายน 2548 อาคารที่ทำการประเภท ก พบว่า ทุกดัชนีการตรวจวัดมีค่าอยู่ในเกณฑ์มาตรฐานกำหนด สำหรับ Total Coliform Bacteria ไม่สามารถเทียบกับมาตรฐานได้ เนื่องจากไม่มีมาตรฐานกำหนด แสดงรายละเอียดผลการตรวจวัดดังตารางที่ 3-4

บ่อพักสุดท้าย

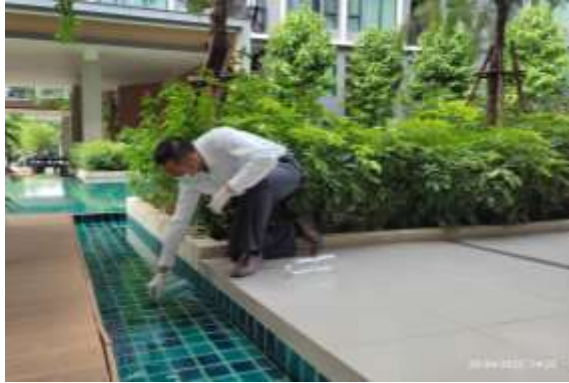
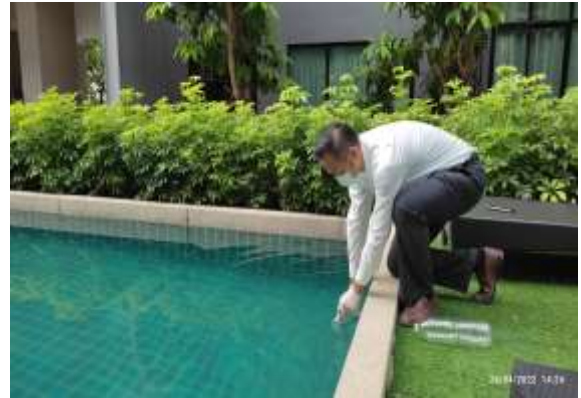
รูปที่ 3-2 จุดตรวจวัดคุณภาพน้ำสระว่ายน้ำ  
ของโครงการ SERENITY CONDOMINIUM ระหว่างเดือนมกราคม – มิถุนายน พ.ศ.2565

โครงการดำเนินการปฏิบัติตามมาตรการฯ การตรวจวัดคุณภาพน้ำสระว่ายน้ำ (Swimming pool water) บริเวณพื้นที่โครงการ จำนวน 2 สถานี ได้แก่ 1) สระว่ายน้ำบริเวณส่วนลึก 2) สระว่ายน้ำบริเวณส่วนตื้น ดัชนีที่ตรวจวัดได้แก่ Total Coliform Bacteria Fecal Coliform Bacteria โดยทำการเก็บตัวอย่างระหว่างเดือนเมษายน – พฤษภาคม พ.ศ.2565 สามารถแสดงรายละเอียดผลการตรวจวัดดัง ตารางที่ 3-5 ถึง ตารางที่ 3-8

เมื่อนำผลการตรวจวัดคุณภาพน้ำทั้ง (Swimming pool water) น้ำในสระว่ายน้ำส่วนลึกและสระว่ายน้ำส่วนตื้นของโครงการ เปรียบเทียบกับมาตรฐานตามพระราชบัญญัติการสาธารณสุข พ.ศ. 2535 มาตรา 32(2) คำแนะนำของคณะกรรมการสาธารณสุข ฉบับที่ 1/2550 เรื่อง การควบคุมการประกอบกิจการสระว่ายน้ำ หรือกิจการอื่นๆ ในทำนองเดียวกัน พบว่า ทั้ง 2 สถานีมีค่าอยู่ในเกณฑ์มาตรฐานทุกดัชนีการตรวจวัด
