บทที่ 3

ผลการติดตามตรวจสอบคุณภาพสิ่งแวดล้อม

การติดตามตรวจสอบคุณภาพสิ่งแวดล้อมของ โครงการ แบงก์คอก ฮอไรซอน ไลท์ @ สถานีเพชรเกษม 48 (ระยะดำเนินการ) บริษัท เจ้าพระยามหานคร จำกัด (มหาชน) ดำเนินการจัดจ้าง บริษัท เอส.พี.เจ.ไซแอนติฟิก จำกัด โดยทำการตรวจวัดคุณภาพสิ่งแวดล้อม บริเวณพื้นที่โครงการ ระหว่างเดือนมกราคม – มิถุนายน พ.ศ.2565

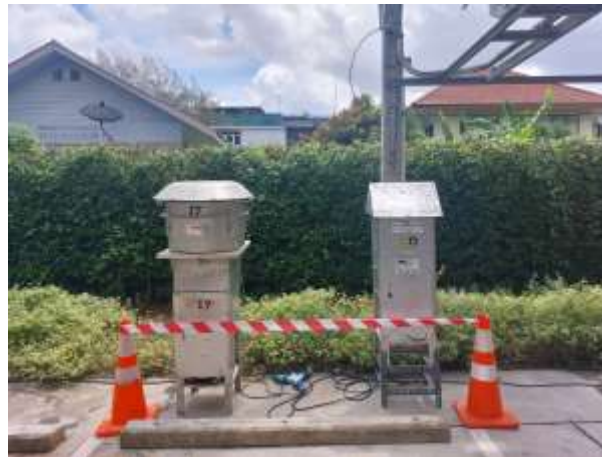
รูปที่ 3-3 จุดตรวจวัดปริมาณฝุ่นละอองรวม (TSP) และปริมาณฝุ่นละอองขนาดเล็ก (PM-10)
ของโครงการ แบงค์คอก ฮอไรซอน ไลท์ @ สถานีเพชรเกษม 48
ระหว่างเดือนมกราคม – มิถุนายน พ.ศ.2565

ภายในพื้นที่โครงการ

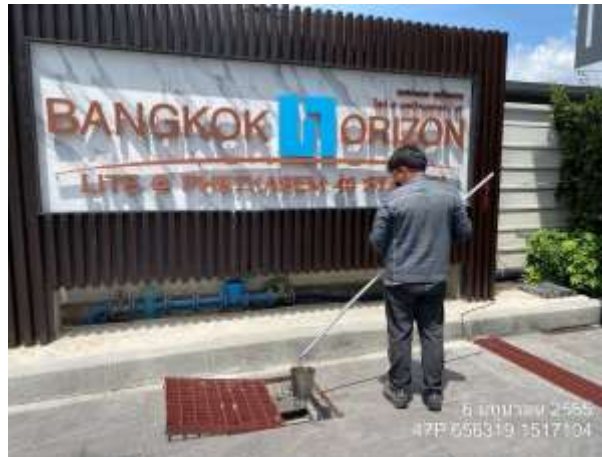
รูปที่ 3-2(ต่อ) จุดตรวจวัดคุณภาพน้ำทิ้ง (Waste water Quality)

น้ำทิ้งก่อนออกนอกโครงการ – ป่อตรวจคุณภาพน้ำ
