### บทที่ 3

#### ผลการติดตามตรวจสอบคุณภาพสิ่งแวดล้อม

การติดตามตรวจสอบคุณภาพสิ่งแวดล้อมของโครงการ เดอะคิวบ์ พลัส แจ้งวัฒนะ (ระยะดำเนินการ) บริษัท คลิ๊ก เรียลเอสเตท จำกัด ดำเนินการจัดจ้าง บริษัท เอส.พี.เจ.ไซแอนติฟิค จำกัด โดยทำการตรวจติดตามการปฏิบัติตาม มาตรการป้องกันและแก้ไขผลกระทบสิ่งแวดล้อมและมาตรการติดตามตรวจสอบคุณภาพสิ่งแวดล้อม บริเวณพื้นที่โครงการ ระหว่างเดือนมกราคม - มิถุนายน พ.ศ.2565

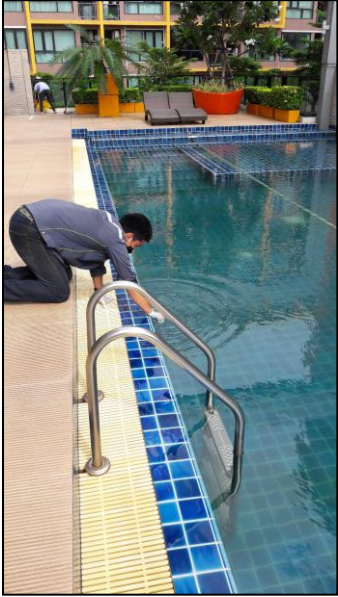
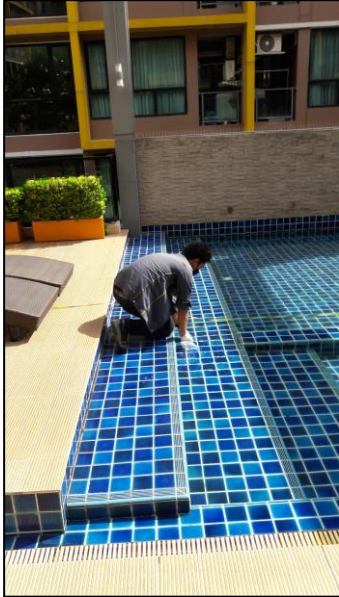
สระว่ายน้ำบริเวณส่วนลึก	สระว่ายน้ำบริเวณส่วนตื้น
<p><b>รูปที่ 3-2</b> จุดตรวจวัดคุณภาพน้ำสระว่ายน้ำ(Swimming pool water) ของโครงการ เดอะคิวิ พัลส์ แจ้งวัฒนะ ระหว่างเดือนมกราคม - มิถุนายน พ.ศ.2565</p>
