### บทที่ 3

#### ผลการติดตามตรวจสอบคุณภาพสิ่งแวดล้อม

การติดตามตรวจสอบคุณภาพสิ่งแวดล้อมของ โครงการ Milestone (ระยะดำเนินการ) ของนายวิรัตน์ สุนทรนนท์ ดำเนินการจัดจ้าง บริษัท เอส.พี.เจ.โซแอนติฟิค จำกัด โดยทำการตรวจวัดคุณภาพน้ำทิ้ง บริเวณพื้นที่โครงการ ระหว่างเดือนมกราคม – มิถุนายน พ.ศ.2565

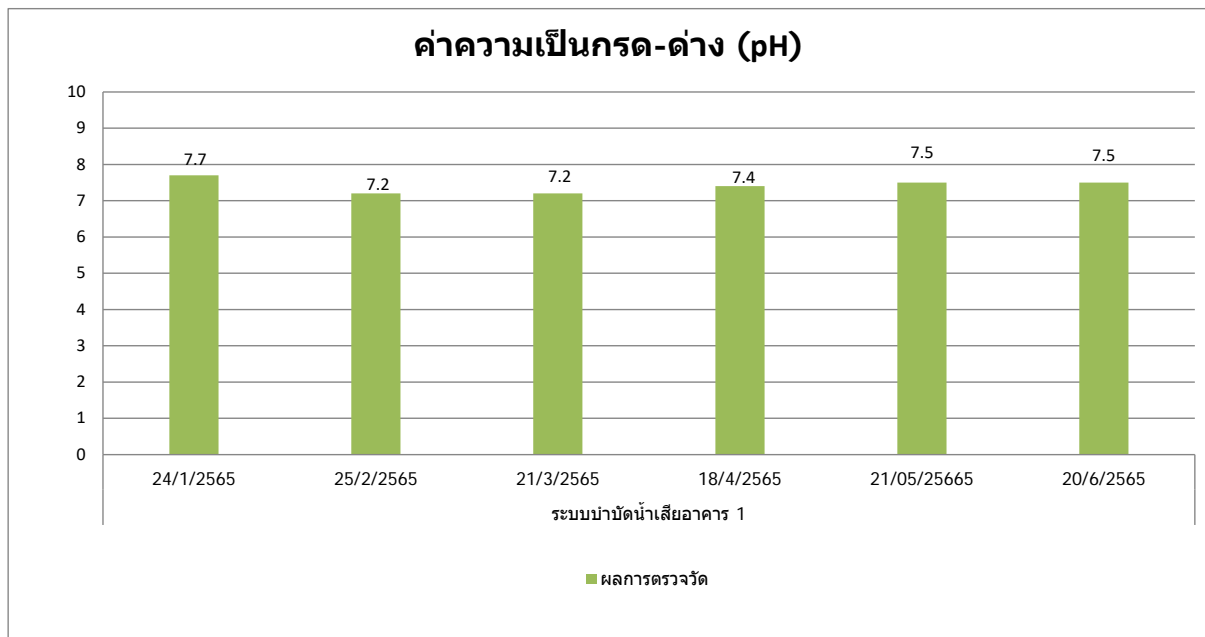
กราฟที่ 3.1-1 กราฟเปรียบเทียบผลการตรวจวัดคุณภาพน้ำทิ้งค่าความเป็นกรด-ด่าง (pH)  
ระหว่างเดือนมกราคม – มิถุนายน พ.ศ.2565 ระบบบำบัดน้ำเสียอาคาร 1

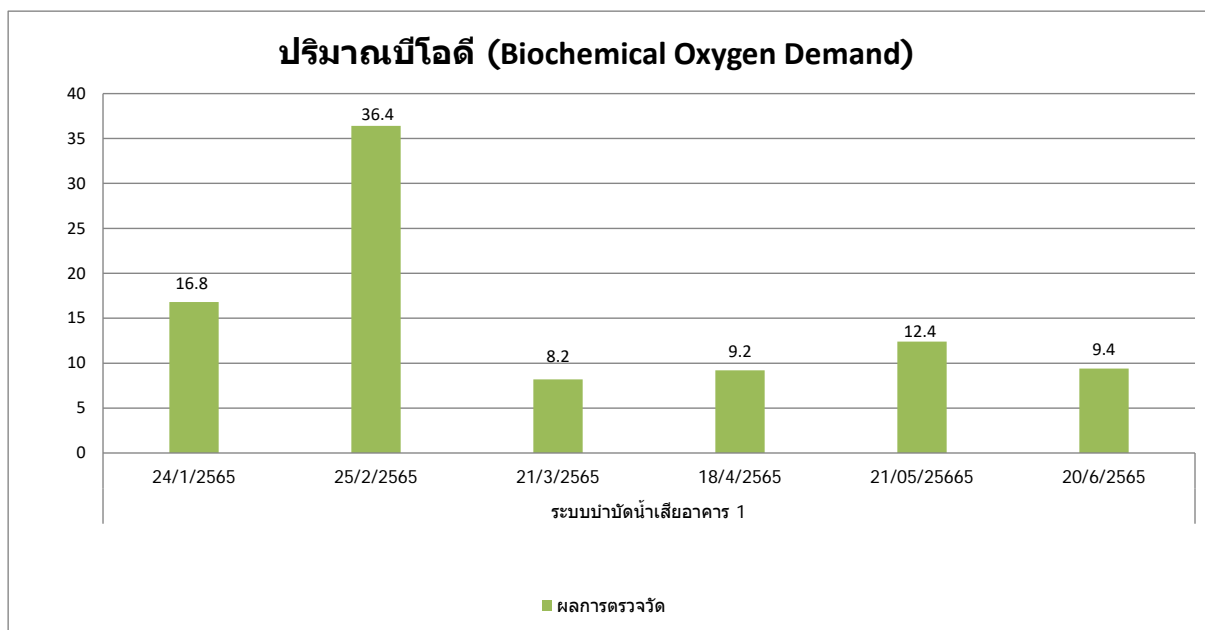
กราฟที่ 3.1-2 กราฟเปรียบเทียบผลการตรวจวัดปริมาณบีโอดี (BOD)  
ระหว่างเดือนมกราคม – มิถุนายน พ.ศ.2565 ระบบบำบัดน้ำเสียอาคาร 1

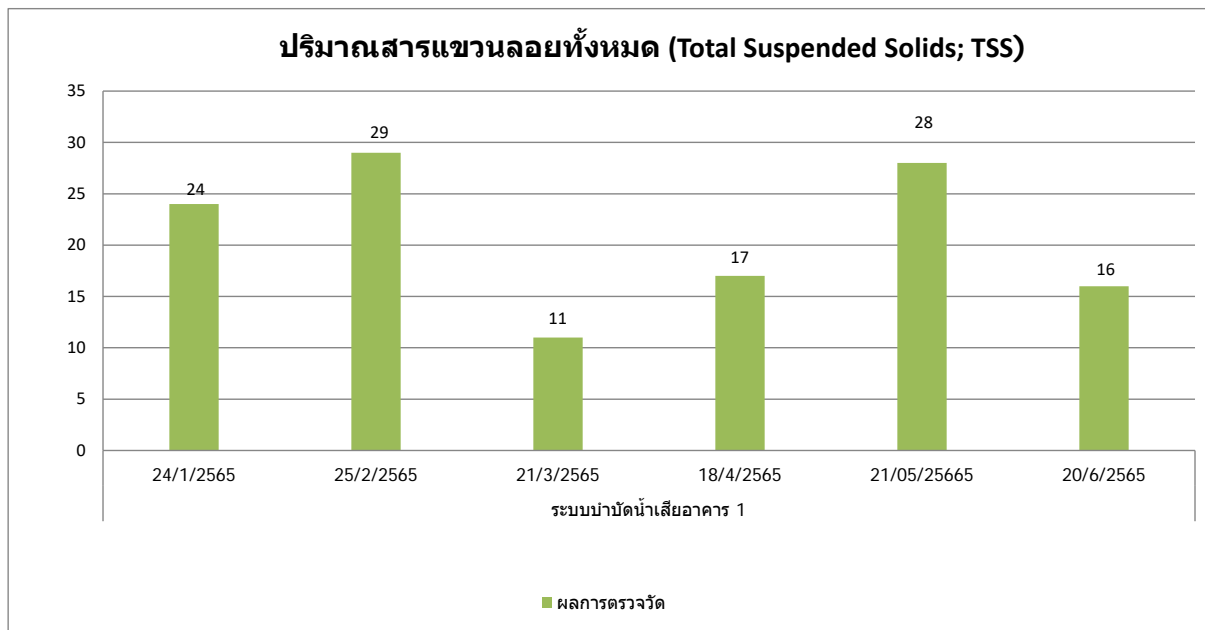
กราฟที่ 3.1-3 กราฟเปรียบเทียบผลการตรวจวัดปริมาณของแข็งแขวนลอย (Total Suspended Solids) ระหว่างเดือนมกราคม – มิถุนายน พ.ศ.2565 ระบบบำบัดน้ำเสียอาคาร 1

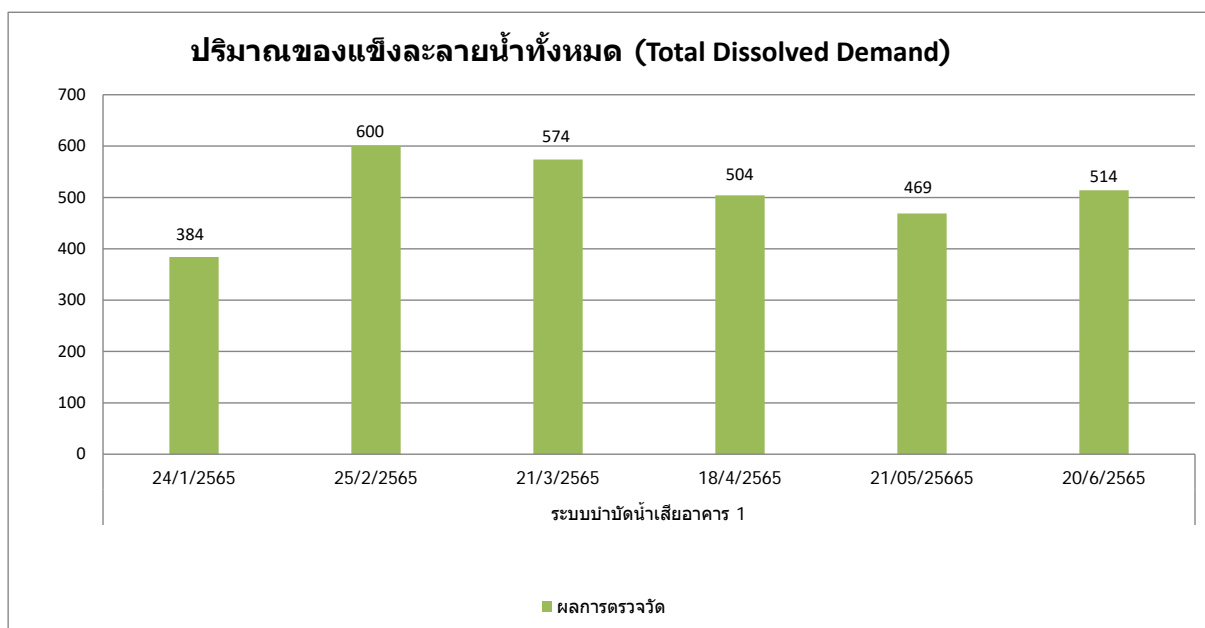
กราฟที่ 3.1-4 กราฟเปรียบเทียบผลการตรวจวัดปริมาณของแข็งละลายน้ำทั้งหมด (Total Dissolved Demand) ระหว่างเดือนมกราคม – มิถุนายน พ.ศ.2565 ระบบบำบัดน้ำเสียอาคาร 1

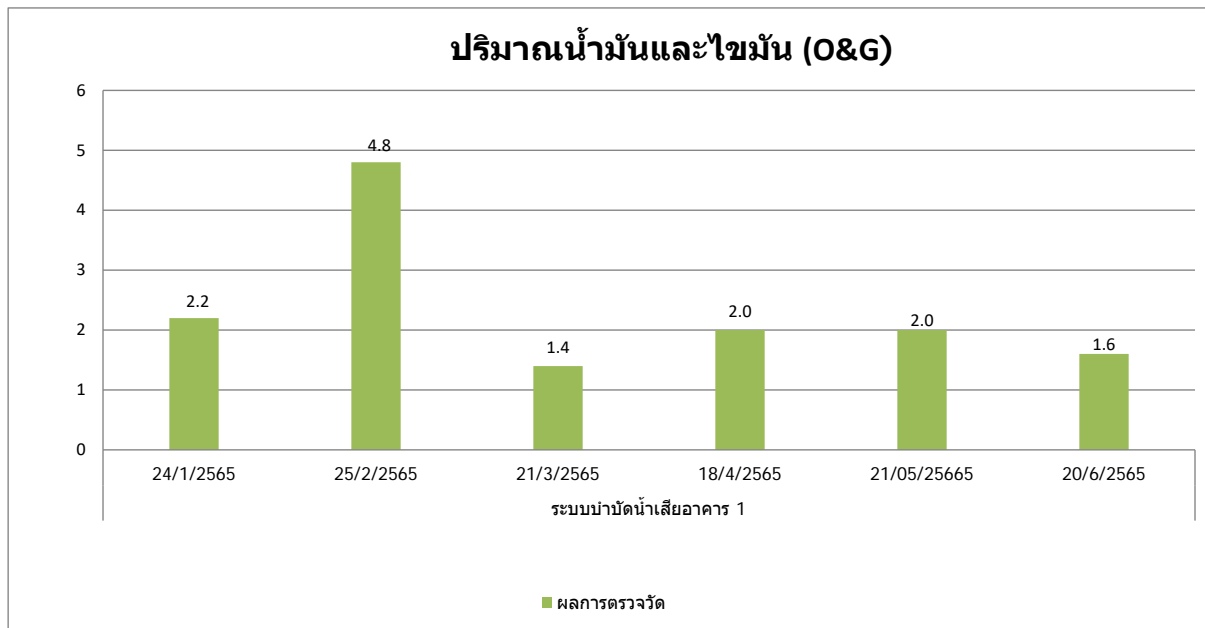
กราฟที่ 3.1-5 กราฟเปรียบเทียบผลการตรวจวัดปริมาณน้ำมันและไขมัน (Oil & Grease)  
ระหว่างเดือนมกราคม – มิถุนายน พ.ศ.2565 ระบบบำบัดน้ำเสียอาคาร 1

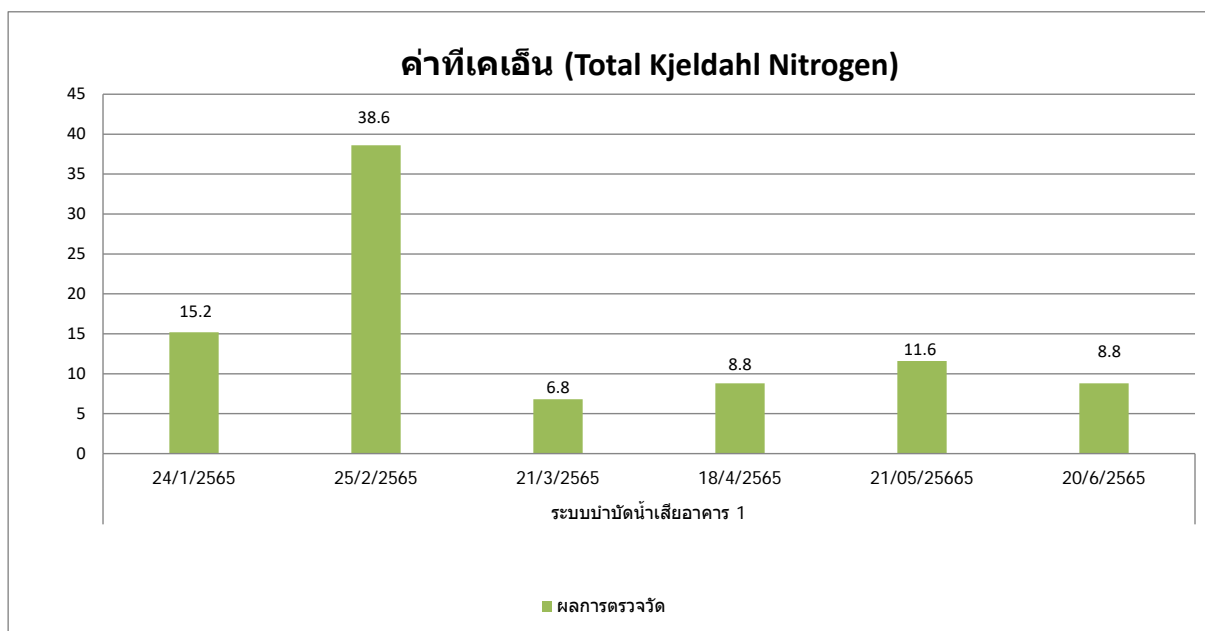
กราฟที่ 3.1-6 กราฟเปรียบเทียบผลการตรวจวัดค่าที่เคเอ็น (TKN)  
ระหว่างเดือนมกราคม – มิถุนายน พ.ศ.2565 ระบบบำบัดน้ำเสียอาคาร 1

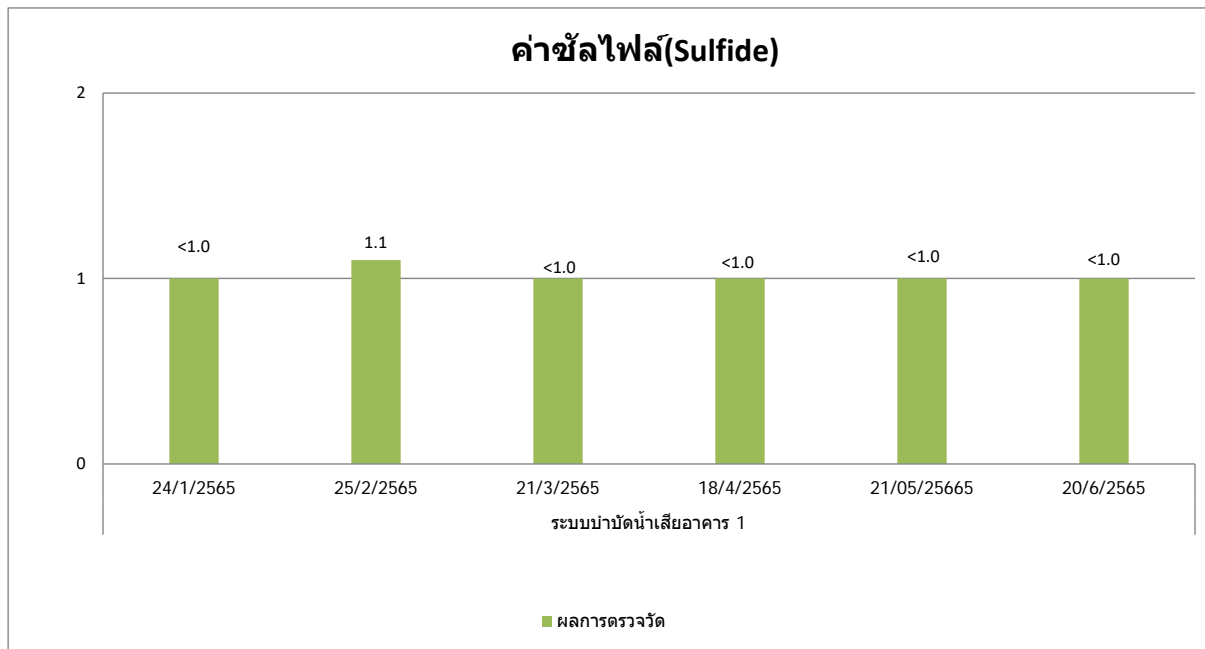
กราฟที่ 3.1-7 กราฟเปรียบเทียบผลการตรวจวัด ปริมาณซัลไฟด์ (Sulfide)  
ระหว่างเดือนมกราคม – มิถุนายน พ.ศ.2565 ระบบบำบัดน้ำเสียอาคาร 1

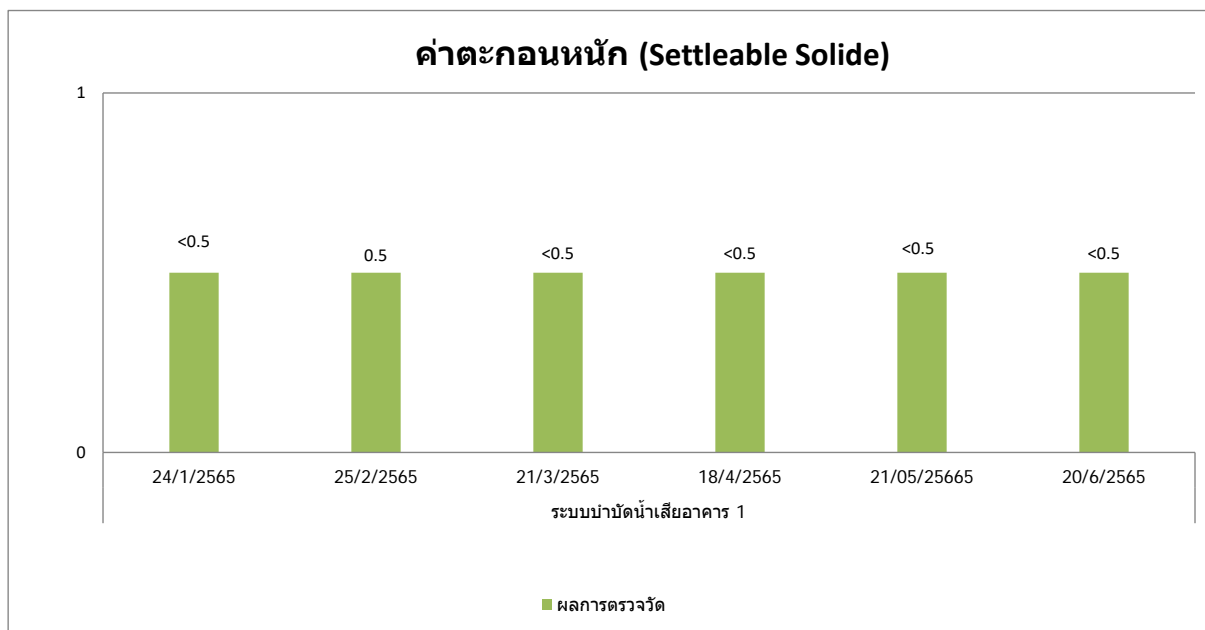
กราฟที่ 3.1-8 กราฟเปรียบเทียบผลการตรวจวัดปริมาณตะกอนหนัก (Settleable Solids)  
ระหว่างเดือนมกราคม – มิถุนายน พ.ศ.2565 ระบบบำบัดน้ำเสียอาคาร 1

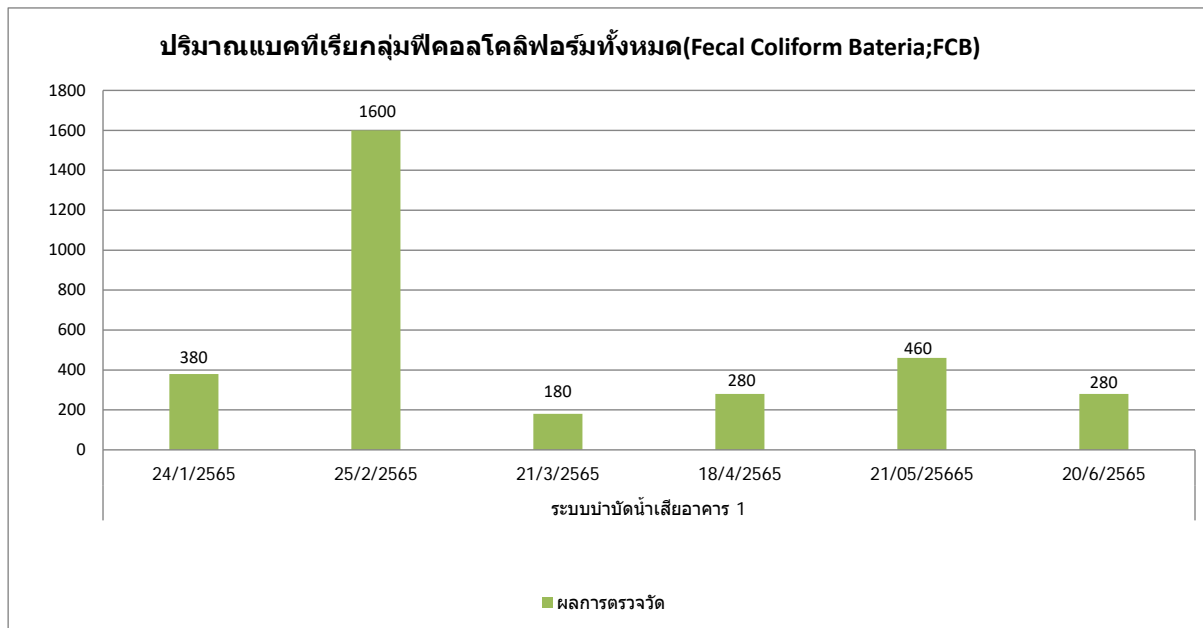
กราฟที่ 3.1-9 กราฟเปรียบเทียบผลการตรวจวัดปริมาณฟีคัลโคลิฟอร์มแบคทีเรียทั้งหมด (Fecal Coliform Bacteria) ระหว่างเดือนมกราคม – มิถุนายน พ.ศ.2565 ระบบบำบัดน้ำเสียอาคาร 1

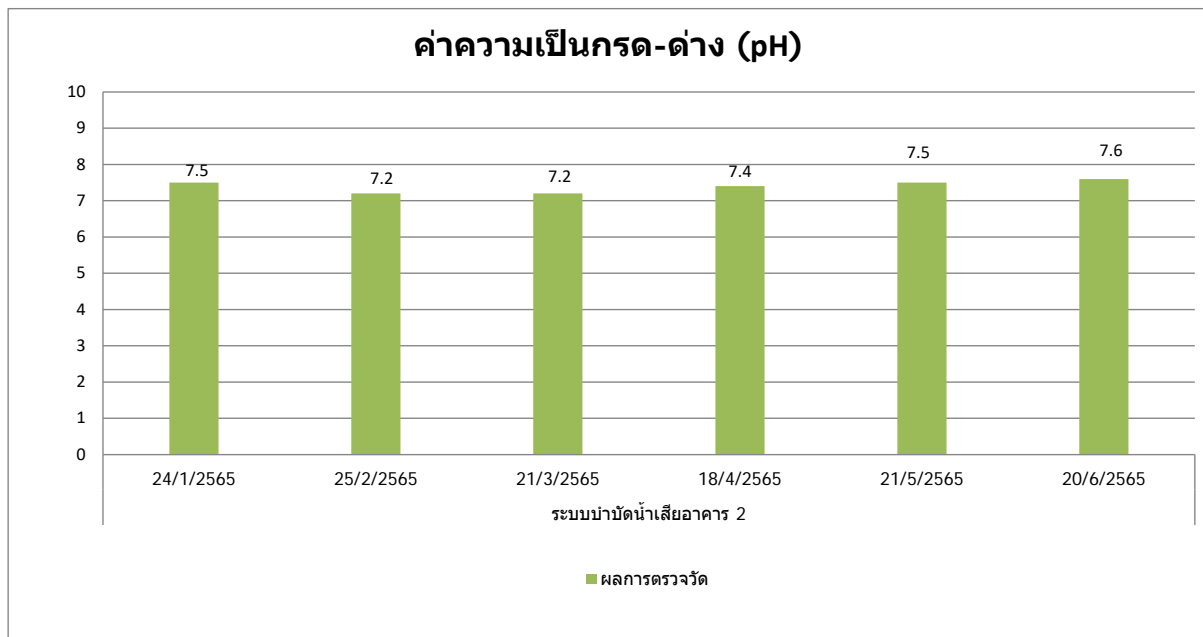
กราฟที่ 3.1-10 กราฟเปรียบเทียบผลการตรวจวัดคุณภาพน้ำทิ้งค่าความเป็นกรด-ด่าง (pH)  
ระหว่างเดือนมกราคม – มิถุนายน พ.ศ.2565 ระบบบำบัดน้ำเสียอาคาร 2

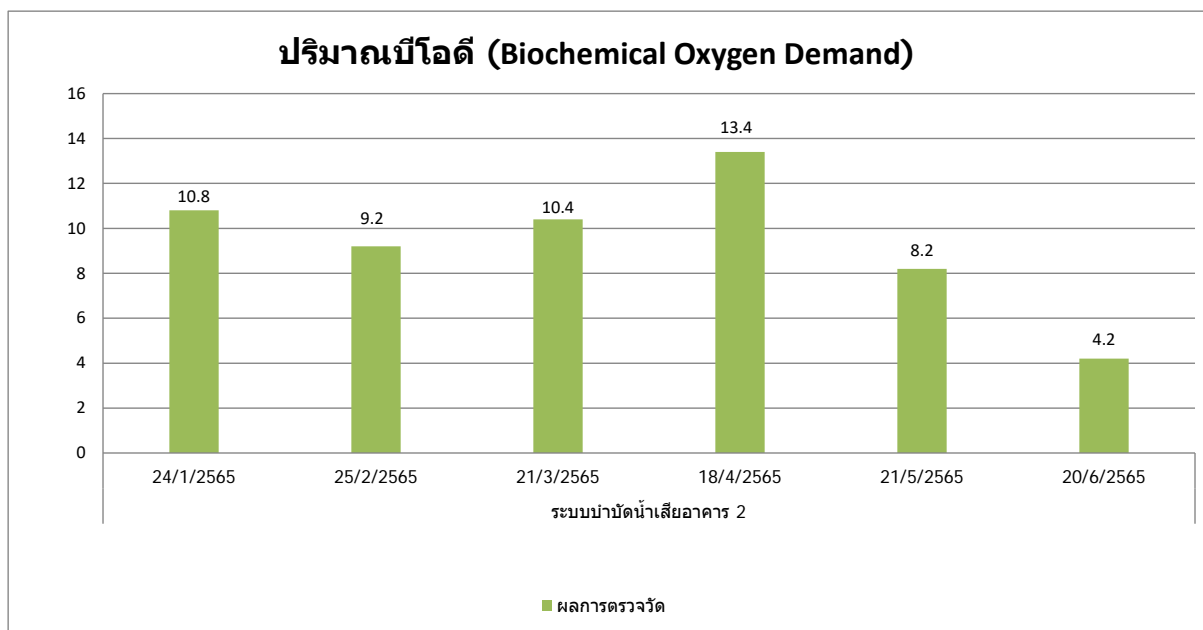
กราฟที่ 3.1-11 กราฟเปรียบเทียบผลการตรวจวัดปริมาณบีโอดี (BOD)  
ระหว่างเดือนมกราคม – มิถุนายน พ.ศ.2565 ระบบบำบัดน้ำเสียอาคาร 2

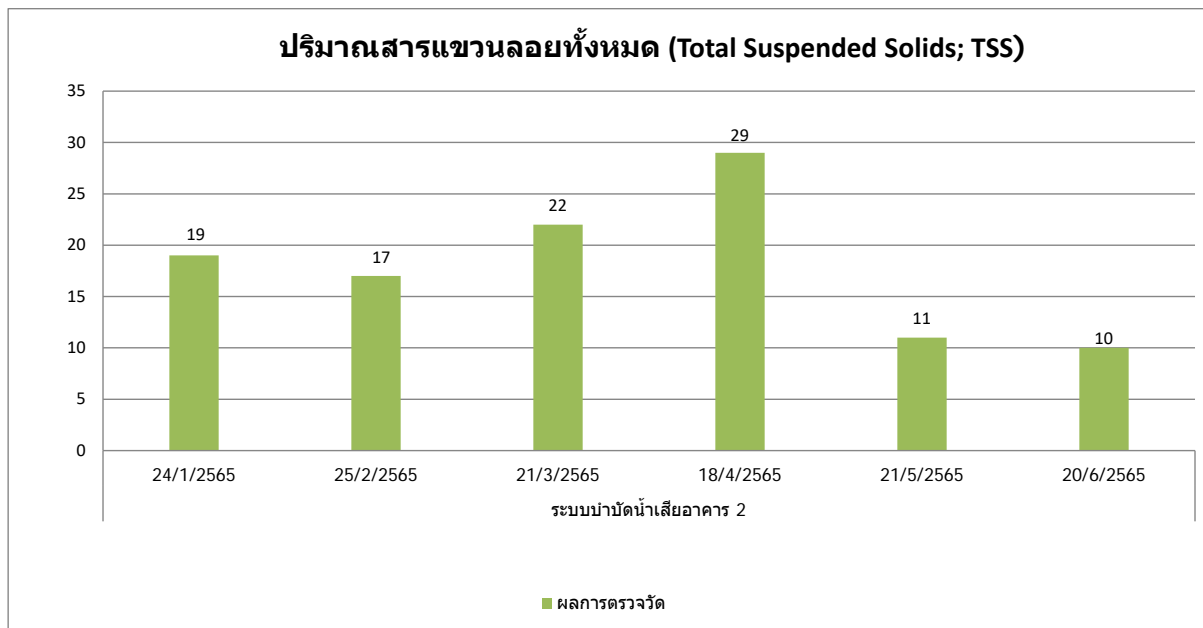
กราฟที่ 3.1-12 กราฟเปรียบเทียบผลการตรวจวัดปริมาณของแข็งแขวนลอย (Total Suspended Solids) ระหว่างเดือนมกราคม – มิถุนายน พ.ศ.2565 ระบบบำบัดน้ำเสียอาคาร 2

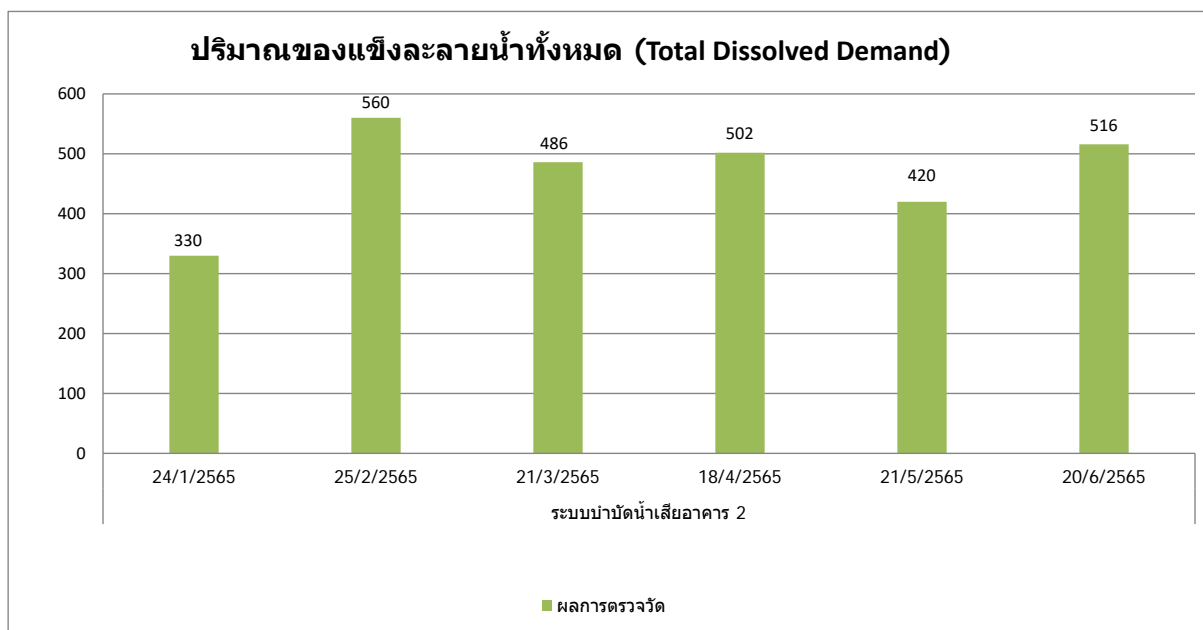
กราฟที่ 3.1-13 กราฟเปรียบเทียบผลการตรวจวัดปริมาณของแข็งละลายน้ำทั้งหมด (Total Dissolved Demand) ระหว่างเดือนมกราคม – มิถุนายน พ.ศ.2565 ระบบบำบัดน้ำเสียอาคาร 2

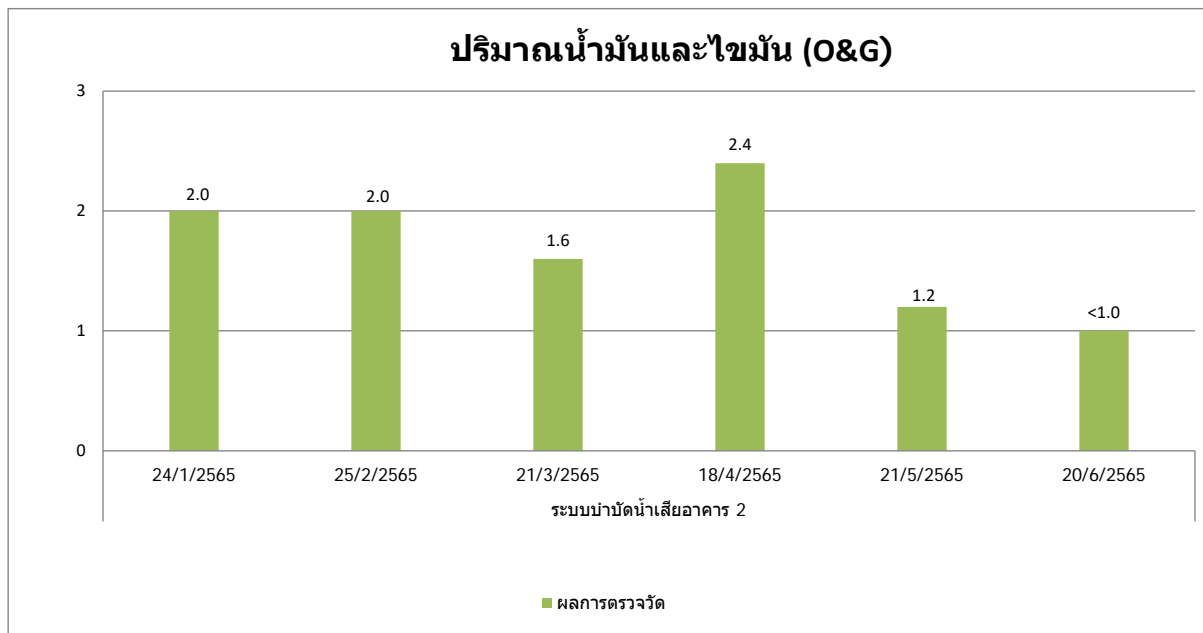
กราฟที่ 3.1-14 กราฟเปรียบเทียบผลการตรวจวัดปริมาณน้ำมันและไขมัน (Oil&Grease)  
ระหว่างเดือนมกราคม – มิถุนายน พ.ศ.2565 ระบบบำบัดน้ำเสียอาคาร 2

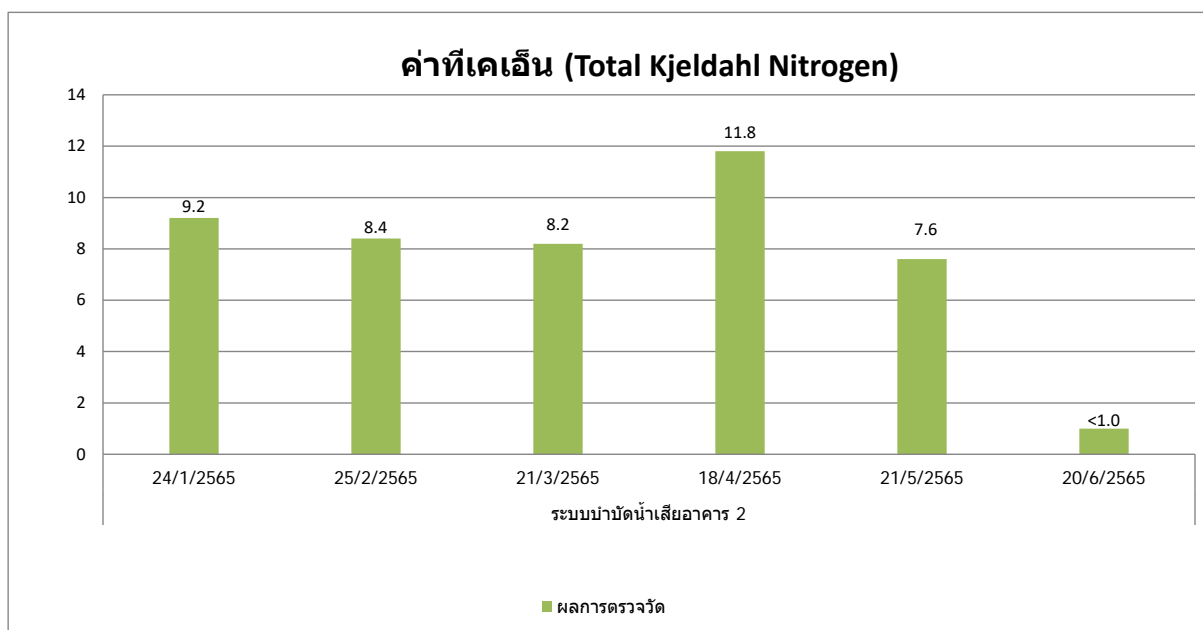
กราฟที่ 3.1-15 กราฟเปรียบเทียบผลการตรวจวัด ค่าทีเคเอ็น (TKN)  
ระหว่างเดือนมกราคม – มิถุนายน พ.ศ.2565 ระบบบำบัดน้ำเสียอาคาร 2

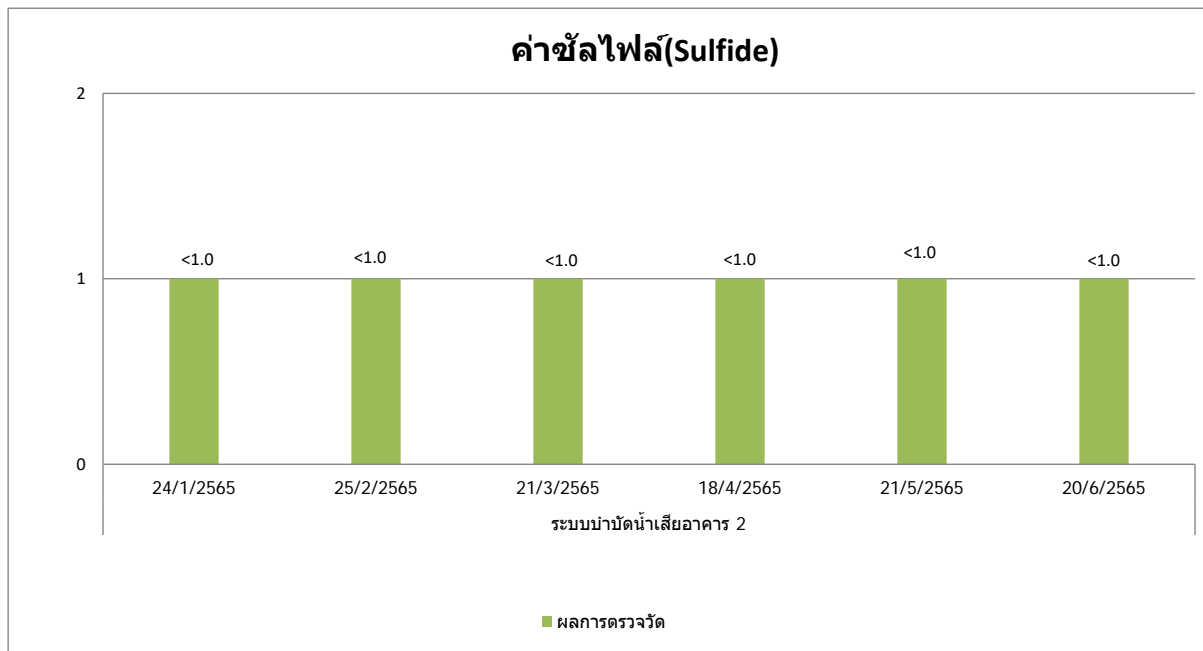
กราฟที่ 3.1-16 กราฟเปรียบเทียบผลการตรวจวัด ปริมาณซัลไฟด์ (Sulfide)  
ระหว่างเดือนมกราคม – มิถุนายน พ.ศ.2565 ระบบบำบัดน้ำเสียอาคาร 2

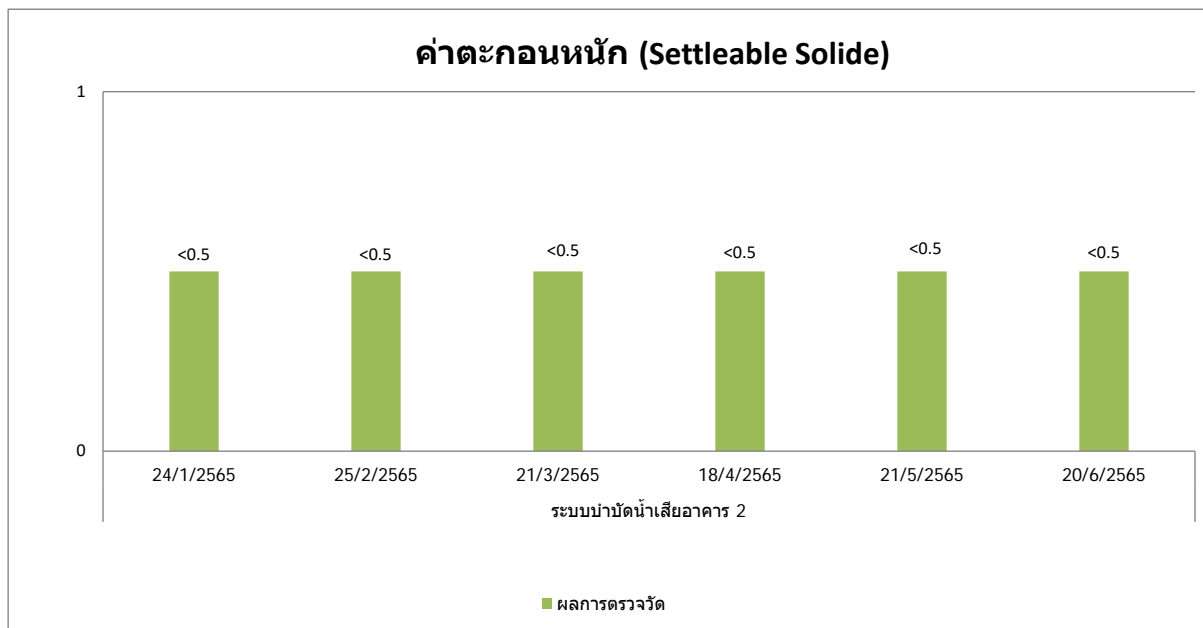
กราฟที่ 3.1-17 กราฟเปรียบเทียบผลการตรวจวัดปริมาณตะกอนหนัก (Settleable Solids)  
ระหว่างเดือนมกราคม – มิถุนายน พ.ศ.2565 ระบบบำบัดน้ำเสียอาคาร 2

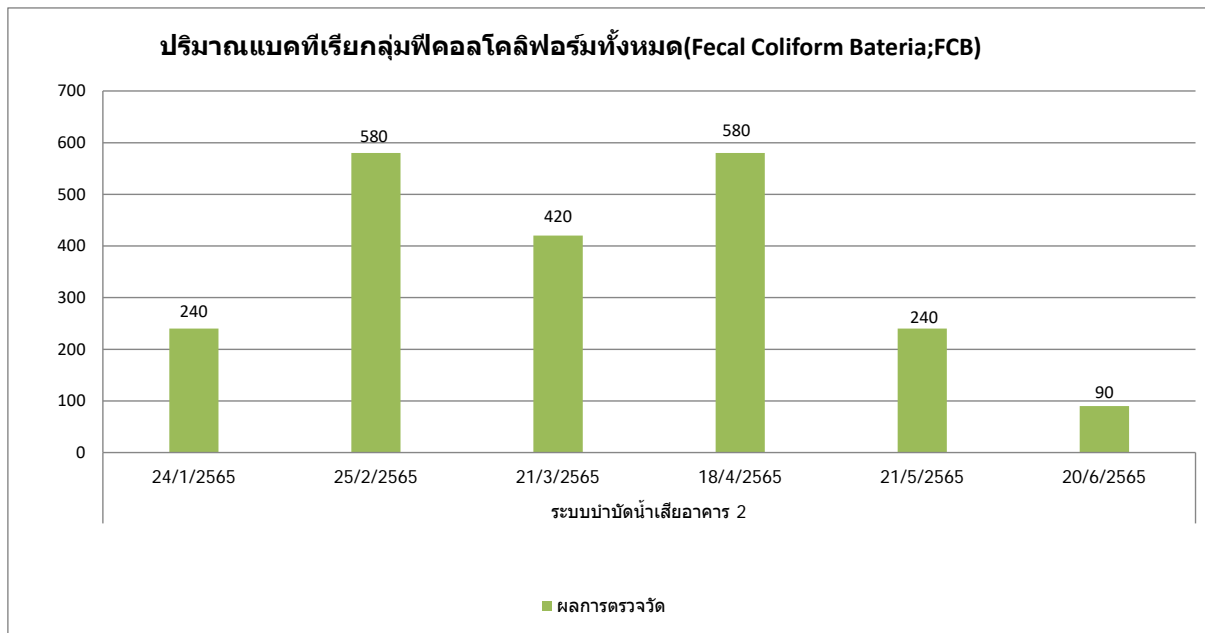
กราฟที่ 3.1-18 กราฟเปรียบเทียบผลการตรวจวัดปริมาณฟีคัลโคลิฟอร์มแบคทีเรียทั้งหมด (Fecal Coliform Bacteria) ระหว่างเดือนมกราคม – มิถุนายน พ.ศ.2565 ระบบบำบัดน้ำเสียอาคาร 2

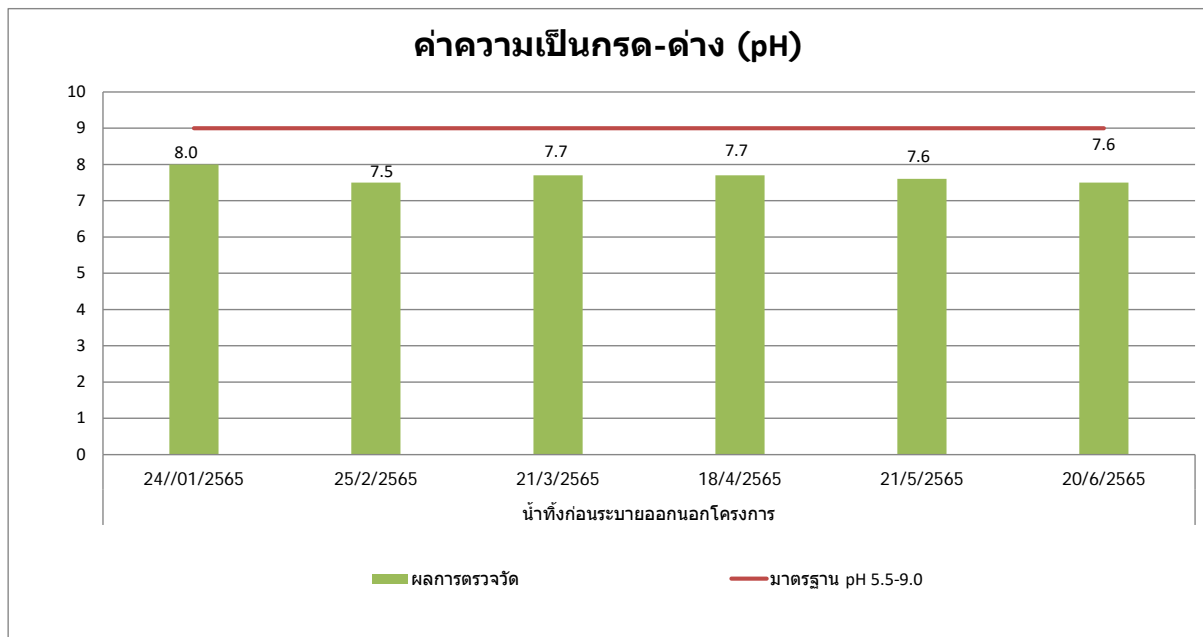
กราฟที่ 3.1-19 กราฟเปรียบเทียบผลการตรวจวัดคุณภาพน้ำทิ้งค่าความเป็นกรด-ด่าง (pH)  
ระหว่างเดือนมกราคม – มิถุนายน พ.ศ.2565 น้ำทิ้งก่อนระบายออกนอกโครงการ

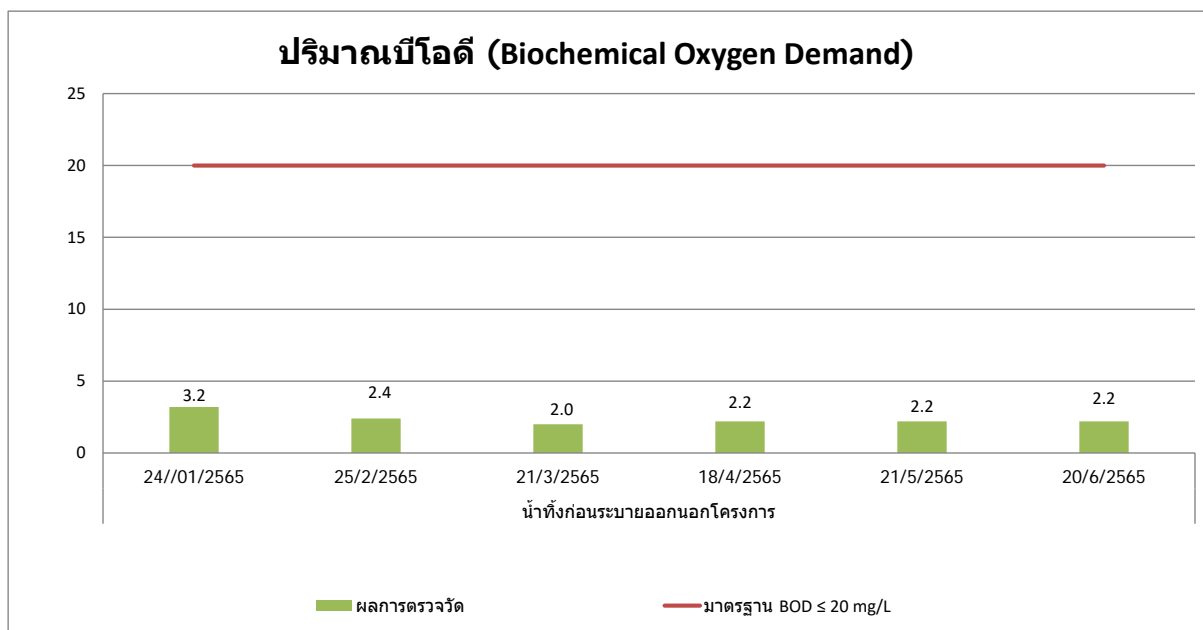
กราฟที่ 3.1-20 กราฟเปรียบเทียบผลการตรวจวัดปริมาณบีโอดี (BOD)  
ระหว่างเดือนมกราคม – มิถุนายน พ.ศ.2565 น้ำทิ้งก่อนระบายออกนอกโครงการ

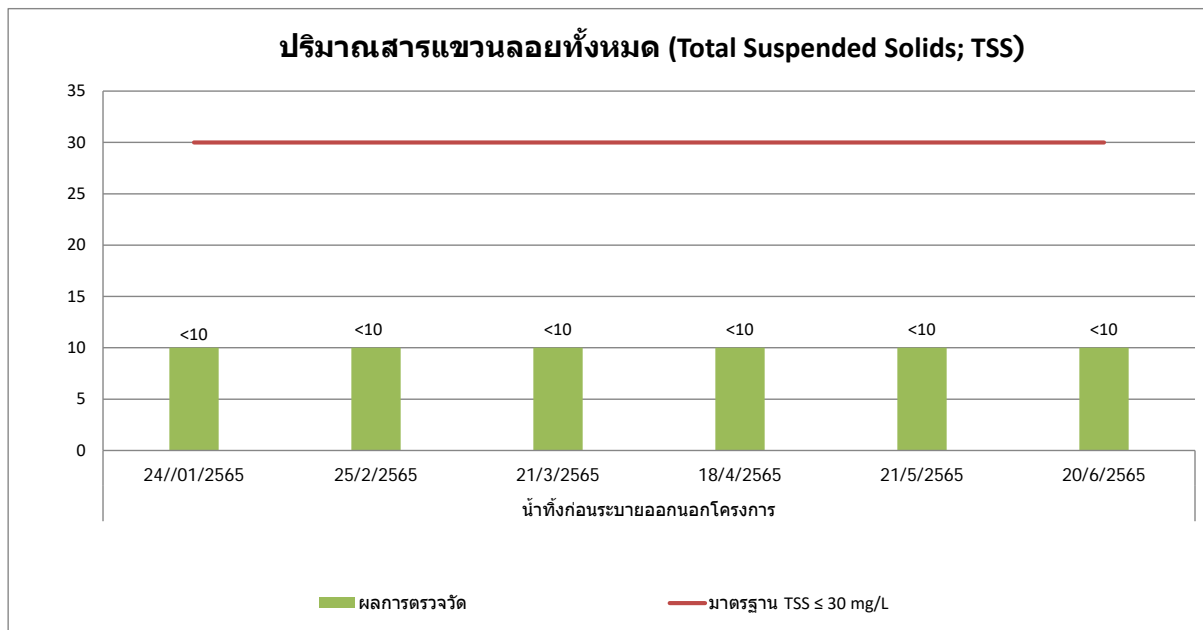
กราฟที่ 3.1-21 กราฟเปรียบเทียบผลการตรวจวัดปริมาณของแข็งแขวนลอย (Total Suspended Solids) ระหว่างเดือนมกราคม – มิถุนายน พ.ศ.2565 น้ำทิ้งก่อนระบายออกนอกโครงการ

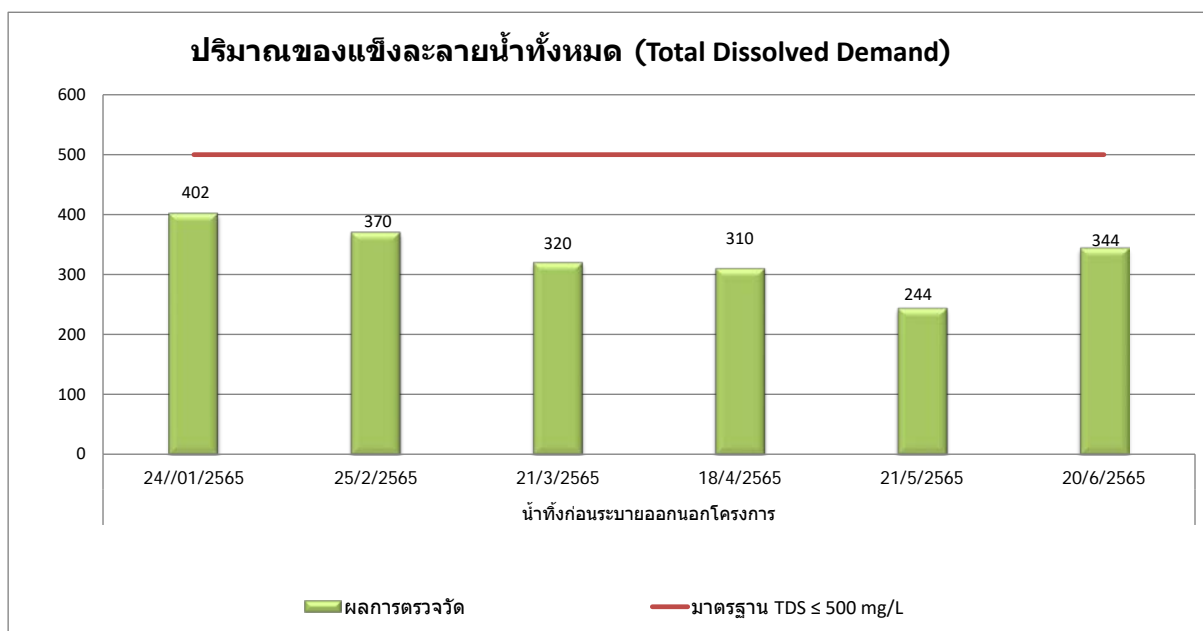
กราฟที่ 3.1-22 กราฟเปรียบเทียบผลการตรวจวัดปริมาณของแข็งละลายน้ำทั้งหมด (Total Dissolved Demand) ระหว่างเดือนมกราคม – มิถุนายน พ.ศ.2565 น้ำทิ้งก่อนระบายออกนอกโครงการ

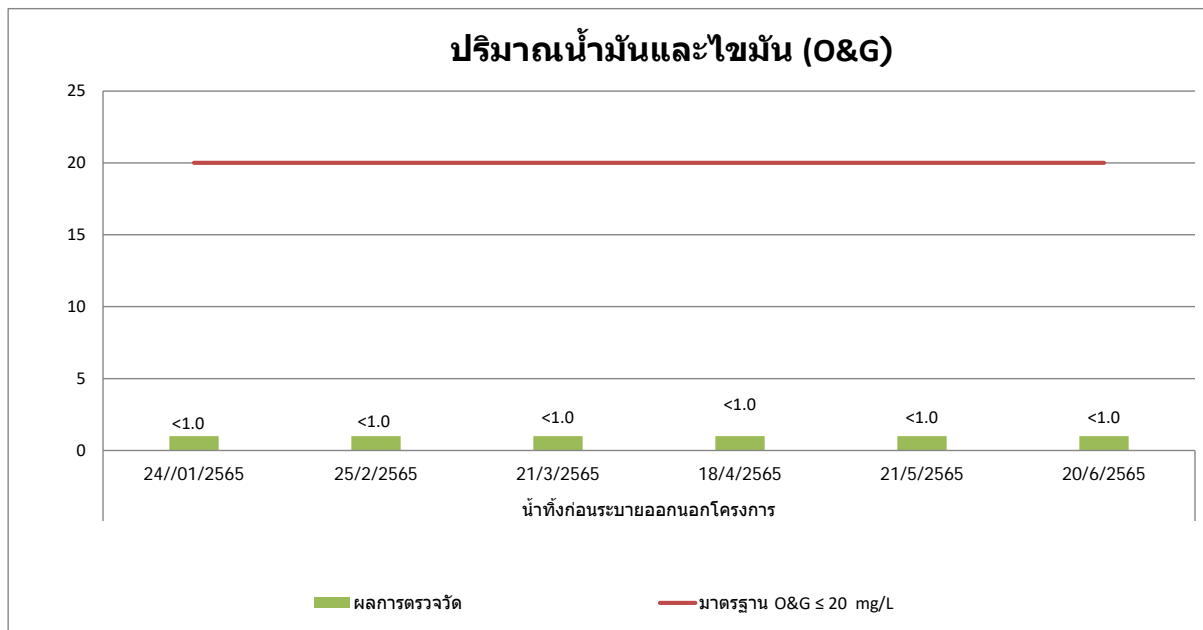
กราฟที่ 3.1-23 กราฟเปรียบเทียบผลการตรวจวัดปริมาณน้ำมันและไขมัน (Oil&Grease)  
ระหว่างเดือนมกราคม – มิถุนายน พ.ศ.2565 น้ำทิ้งก่อนระบายออกนอกโครงการ

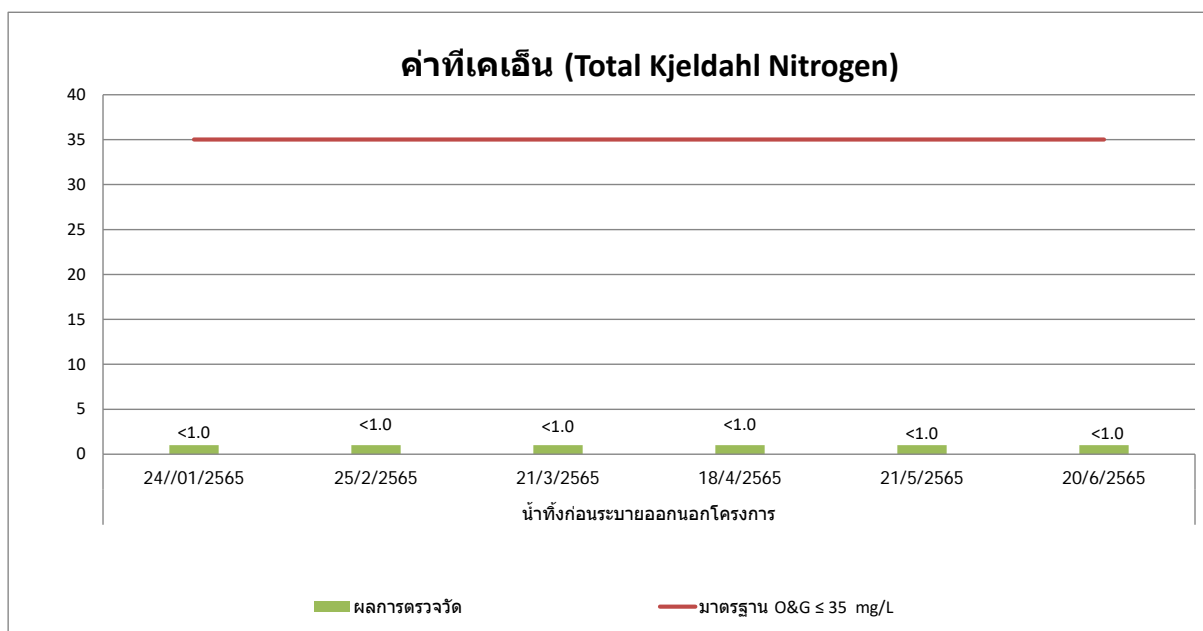
กราฟที่ 3.1-24 กราฟเปรียบเทียบผลการตรวจวัด ค่าทีเคเอ็น (TKN)  
ระหว่างเดือนมกราคม – มิถุนายน พ.ศ.2565 น้ำทิ้งก่อนระบายออกนอกโครงการ

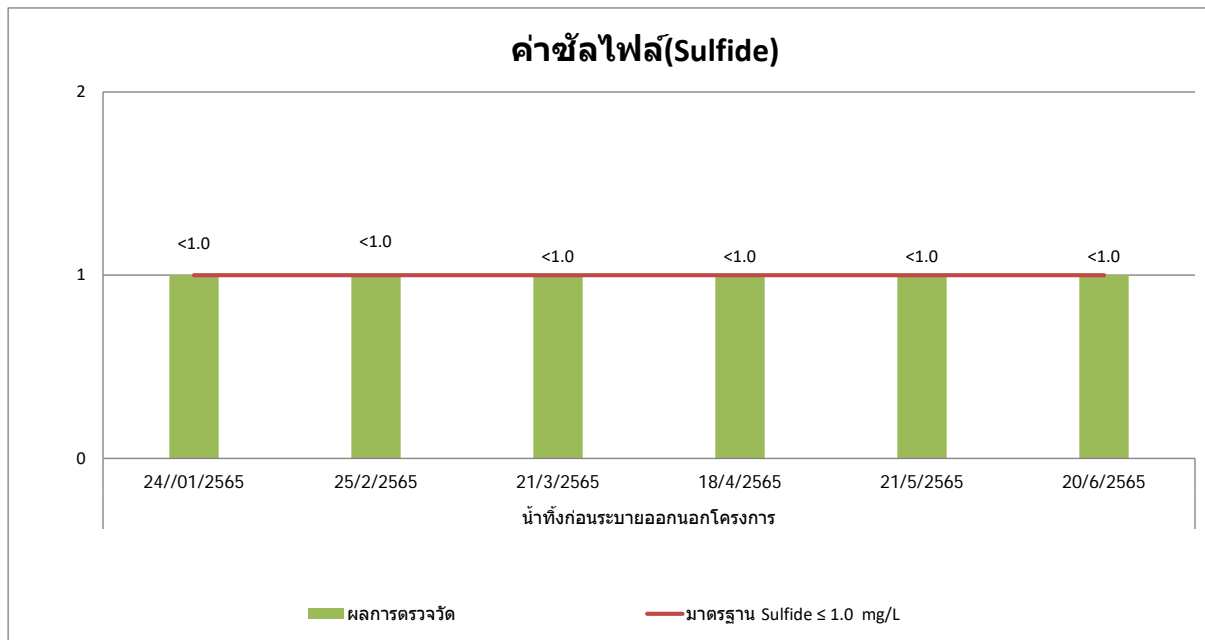
กราฟที่ 3.1-25 กราฟเปรียบเทียบผลการตรวจวัด ปริมาณซัลไฟด์ (Sulfide)  
ระหว่างเดือนมกราคม – มิถุนายน พ.ศ.2565 น้ำทิ้งก่อนระบายออกนอกโครงการ

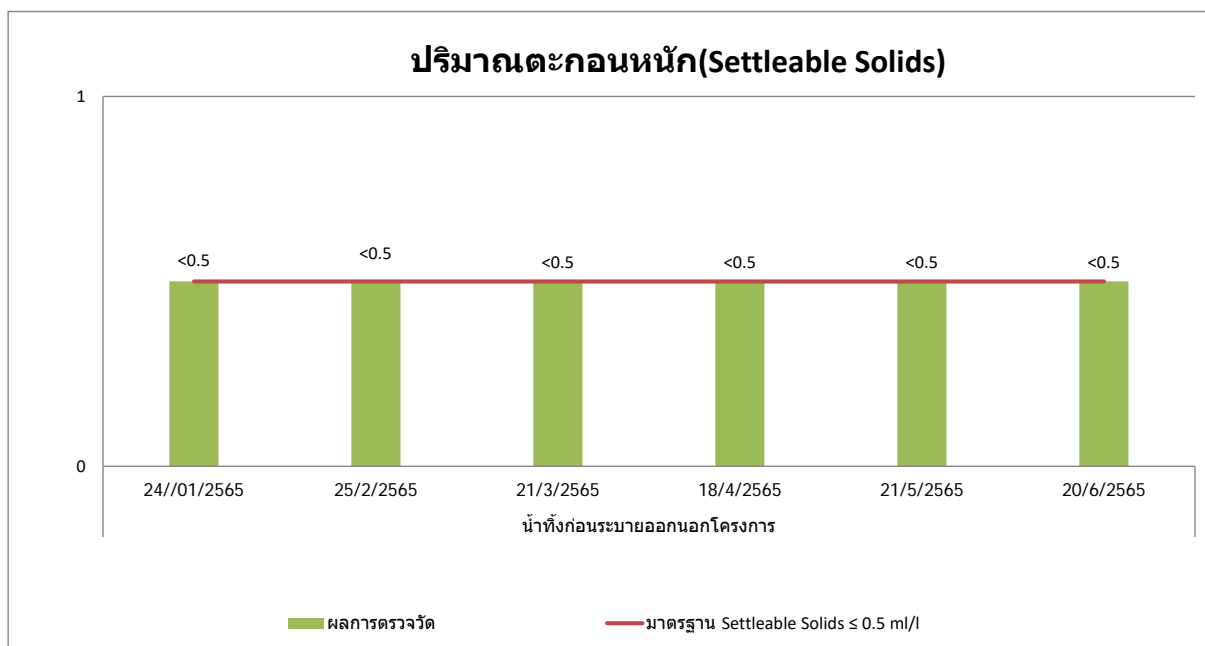
กราฟที่ 3.1-26 กราฟเปรียบเทียบผลการตรวจวัดปริมาณตะกอนหนัก(Settleable Solids)  
ระหว่างเดือนมกราคม – มิถุนายน พ.ศ.2565 น้ำทิ้งก่อนระบายออกนอกโครงการ

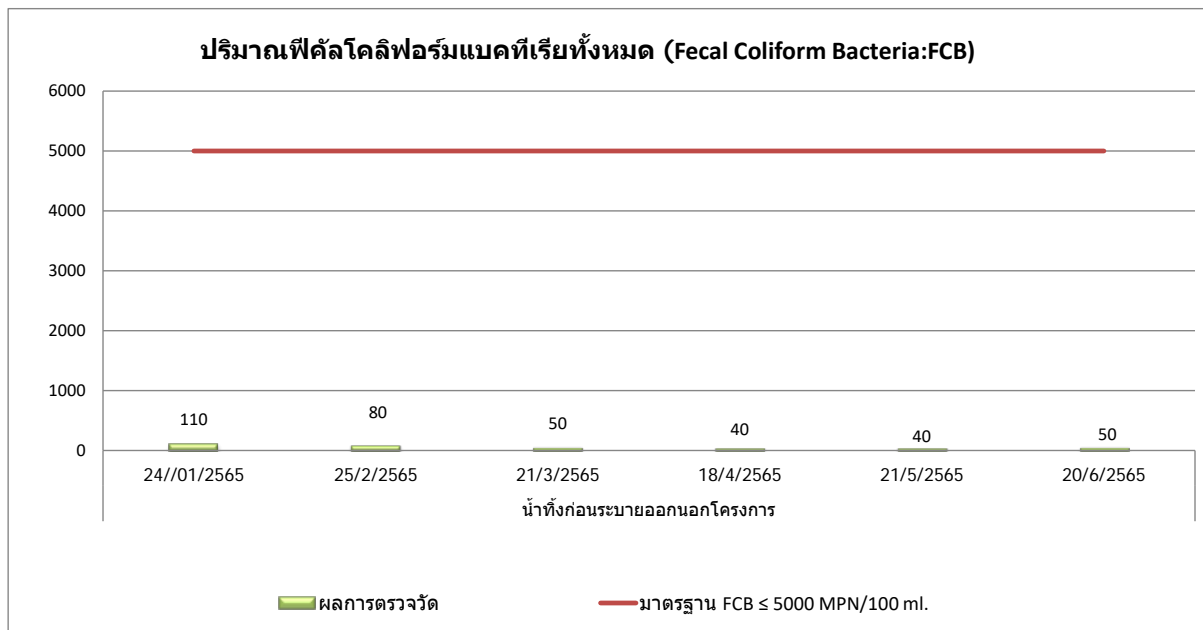
กราฟที่ 3.1-27 กราฟเปรียบเทียบผลการตรวจวัดปริมาณฟีคัลโคลิฟอร์มแบคทีเรียทั้งหมด (Fecal Coliform Bacteria) ระหว่างเดือนมกราคม – มิถุนายน พ.ศ.2565 น้ำทิ้งก่อนระบายออกนอกโครงการ

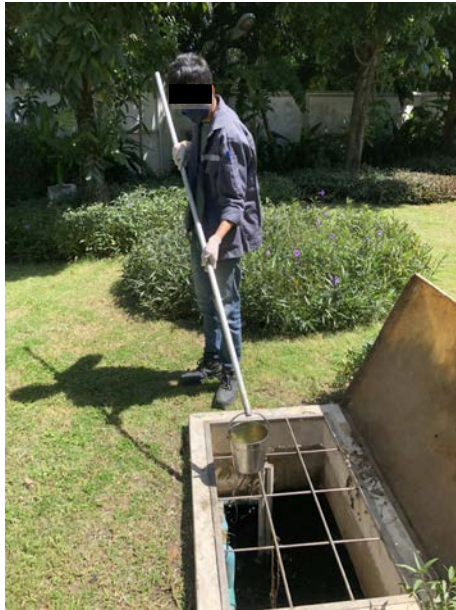
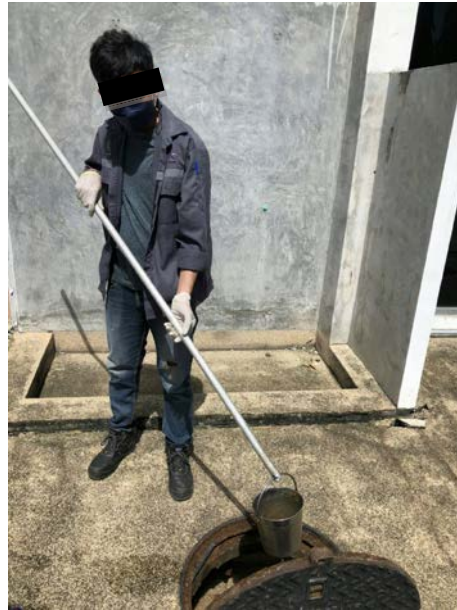
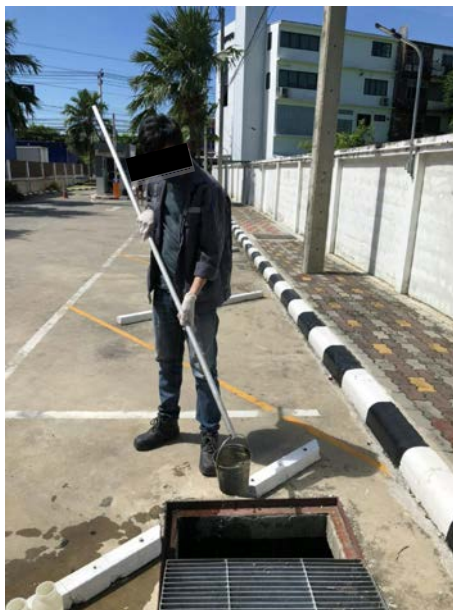
รูปที่ 3-1 จุดตรวจวัดคุณภาพน้ำทิ้งของโครงการ MILESTONE ระหว่างเดือนมกราคม – มิถุนายน พ.ศ.2565
