### 3. ผลการปฏิบัติตามมาตรการฯ

#### 3.1 ผลการปฏิบัติตามมาตรการป้องกันและแก้ไขผลกระทบสิ่งแวดล้อม

การดำเนินการตามมาตรการป้องกันและแก้ไขผลกระทบสิ่งแวดล้อม ระยะดำเนินการ โครงการอาคารเช่ามาตรฐานรองอ้อยน้อย ส่วนเดิม และระยะที่ 2 ระหว่างเดือนมกราคม-มิถุนายน พ.ศ. 2565 มีรายละเอียดผลการปฏิบัติตามมาตรการที่กำหนดไว้ในรายงานการประเมินผลกระทบสิ่งแวดล้อม แสดงดังตารางที่ 1

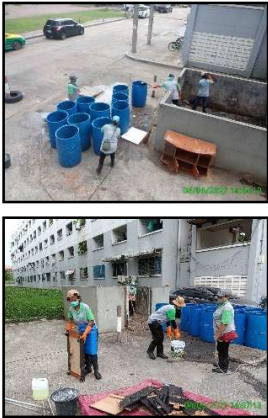
2.4 ขยะมูลฝอย (ต่อ)	7) ทำการชะล้างพื้นที่ที่พักมูลฝอยและถังรองรับมูลฝอยทุกครั้งหลังจากที่รถเก็บขนมูลฝอยมาทำการเก็บขนเสร็จแล้วทุกครั้ง โดยการชะล้างพื้นที่ที่พักมูลฝอยและถังรองรับมูลฝอยจะใช้น้ำจากระบบน้ำใช้ผสมน้ำยาฆ่าเชื้อโรค เพื่อใช้เป็นน้ำในการทำมาสะอาดทุกครั้งด้วย	7) มีการล้างทำความสะอาดพื้นที่ที่พักมูลฝอยและถังรองรับมูลฝอย หลังจากที่รถเก็บขนมูลฝอยมาทำการเก็บขนเสร็จแล้วทุกครั้ง	ไม่มี

<p>การล้างทำความสะอาดพื้นที่พักมูลฝอยและถังรองรับมูลฝอย</p>

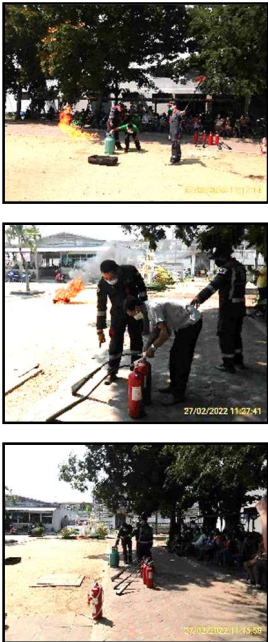
3.2 การป้องกันอัคคีภัย (ต่อ)	2) จัดให้มีการอบรมวิธีการใช้ระบบป้องกันอัคคีภัยแก่ผู้อยู่อาศัยและเจ้าหน้าที่ของโครงการทุกๆ 6 เดือน	2) มีการอบรมวิธีการใช้ระบบป้องกันอัคคีภัยแก่ผู้อยู่อาศัยและเจ้าหน้าที่ของโครงการ จากการตรวจสอบพบว่า มีการอบรมวิธีการใช้ระบบป้องกันอัคคีภัยครั้งล่าสุดเมื่อวันที่ 27 กุมภาพันธ์ พ.ศ. 2565 ที่ผ่านมา	ไม่มี

<p>การอบรมวิธีการใช้ระบบป้องกันอัคคีภัย</p>

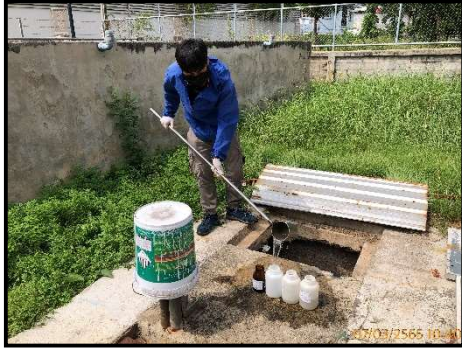
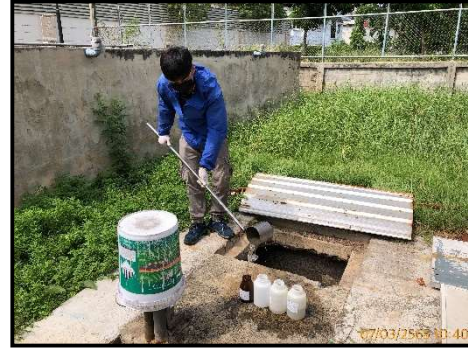
บ่อฟักน้ำเสียก่อนเข้าระบบบำบัด ชั้นที่ 2

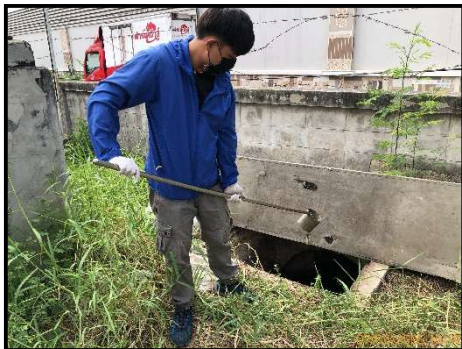
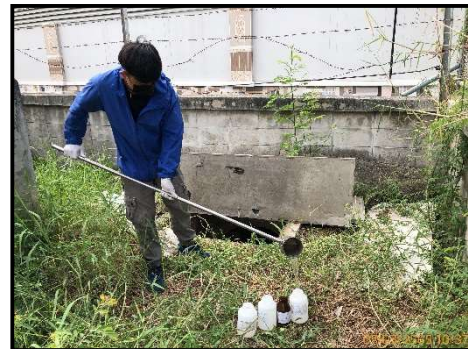
บ่อฟักน้ำทิ้งที่ออกจากถังตกตะกอนก่อนระบายออกสู่ภายนอกโครงการ

ภาพที่ 2 การเก็บตัวอย่างคุณภาพน้ำ ระหว่างเดือนมกราคม-มิถุนายน พ.ศ. 2565
