ผลการปฏิบัติตามมาตรการติดตามตรวจสอบคุณภาพสิ่งแวดล้อม

บทที่ 3

โครงการ B CAMPUS ของบริษัท 39 เอสเตท จำกัด (ปัจจุบันได้โอนอำนาจการบริหารให้แก่นิติบุคคลอาคารชุดเป็นที่เรียบร้อยแล้ว) โครงการตั้งอยู่ที่ ถนนประชาชื่น ตำบลบางเขน อำเภอเมืองนนทบุรี จังหวัดนนทบุรี เป็นโครงการอาคารชุดพักอาศัย ขนาดความสูง 8 ชั้น จำนวน 1 อาคาร มีจำนวนห้องพักอาศัยรวมทั้งสิ้น 206 ห้อง มีขนาดพื้นที่โครงการรวมทั้งสิ้น 1-2-11 ไร่ หรือ 2,444 ตารางเมตร ปัจจุบันได้เปิดดำเนินการเป็นที่เรียบร้อยแล้ว ทั้งนี้ หนังสือเห็นชอบได้กำหนดมาตรการป้องกันและแก้ไขผลกระทบสิ่งแวดล้อมและมาตรการติดตามตรวจสอบผลกระทบสิ่งแวดล้อม เพื่อเป็นแนวทางให้โครงการปฏิบัติ รวมไปถึงเสนอรายงานผลการปฏิบัติตามมาตรการฯ ต่อหน่วยงานอนุญาต และหน่วยงานที่เกี่ยวข้อง รวมทั้งสำนักงานนโยบายและแผนทรัพยากรธรรมชาติและสิ่งแวดล้อม (สผ.) ทุก 6 เดือนนั้น

บัดนี้ นิติบุคคลอาคารชุด บี แคมปัส ได้มอบหมายให้ บริษัท ศูนย์วิเคราะห์น้ำ จำกัด ดำเนินการติดตามตรวจสอบผลการปฏิบัติตามมาตรการติดตามตรวจสอบผลกระทบสิ่งแวดล้อม โครงการ B CAMPUS (ระยะดำเนินการ) ระหว่างเดือนมกราคม ถึง มิถุนายน พ.ศ. 2565 ตามที่กำหนดไว้ในรายงานการวิเคราะห์ผลกระทบสิ่งแวดล้อม โดยเนื้อหาบทนี้จะเป็นการปฏิบัติตามมาตรการติดตามตรวจสอบผลกระทบสิ่งแวดล้อม ซึ่งทางบริษัท ศูนย์วิเคราะห์น้ำ จำกัด ทำการตรวจประเมินด้วยวิธี Wal

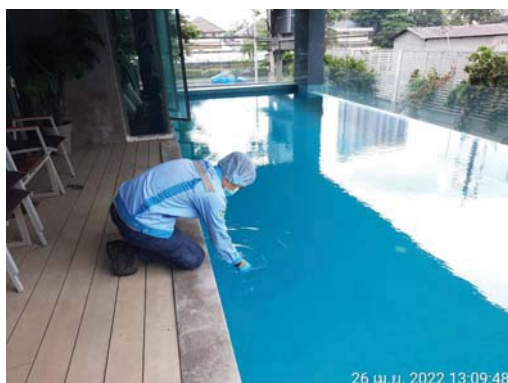
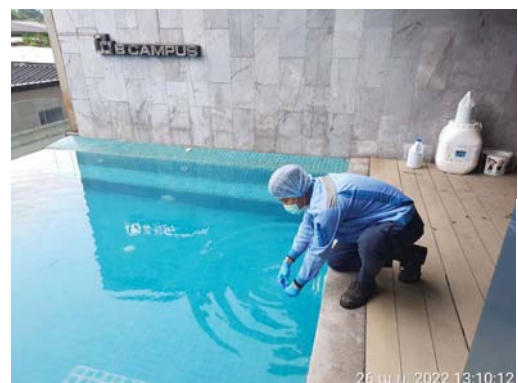
ภาพที่ 3.5.3-1 จุดเก็บตัวอย่างและวิธีการเก็บตัวอย่างน้ำระวายน้ำ

ตามมาตรการติดตามตรวจสอบผลกระทบสิ่งแวดล้อม โครงการ B Campus กำหนดให้โครงการต้องเก็บตัวอย่างและตรวจวิเคราะห์คุณภาพน้ำระวายน้ำ ทำการตรวจวัดทั้งหมด 2 ความถี่ ได้แก่ 1) ความถี่วันละ 2 ครั้ง (ก่อนเปิดและหลังปิดให้บริการ) ตรวจวิเคราะห์ค่าความเป็นกรด-ด่าง (pH) และคลอรีนอิสระ (Free Chlorine) 2) ความถี่สัปดาห์ละ 1 ครั้ง ตรวจวัดปริมาณโคลิฟอร์มทั้งหมด (Total Coliform Bacteria) และฟีคอลโคลิฟอร์ม (Fecal coliform) จุลินทรีย์หรือตัวบ่งชี้จุลินทรีย์ที่ทำให้เกิดโรค ได้แก่ Escherichia Coli, Staphylococcus aureus และ Pseudomonas aeruginosa โดยปัจจุบันโครงการได้จัดให้มีการตรวจวิเคราะห์คุณภาพน้ำระวายน้ำ 2 ความถี่ คือ ความถี่วันละ 2 ครั้ง และความถี่เดือนละ 1 ครั้ง ในบริเวณส่วนที่ตื้นที่สุดและลึกที่สุด (ภาพที่ 3.5.4-1)

บริเวณส่วนลึก

บริเวณส่วนตื้น

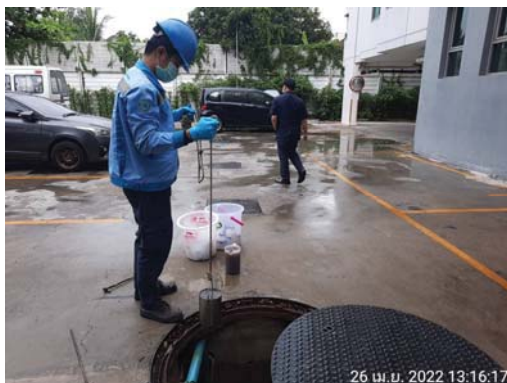
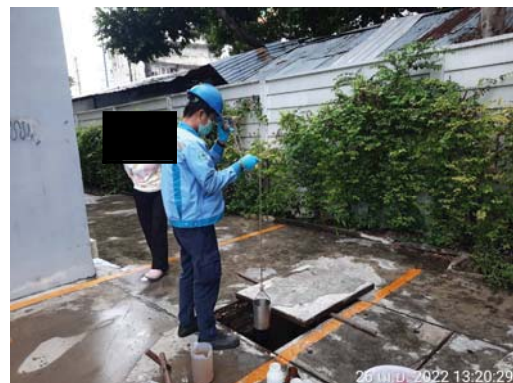
ภาพที่ 3.5.4-1 ตำแหน่งและวิธีการเก็บตัวอย่างน้ำทิ้งจากระบบบำบัดน้ำเสีย

ตามมาตรการติดตามตรวจสอบผลกระทบสิ่งแวดล้อม โครงการ B Campus กำหนดให้โครงการต้องเก็บตัวอย่างและตรวจวิเคราะห์คุณภาพน้ำเสีย จำนวน 2 จุด คือ คุณภาพน้ำทิ้งก่อนการบำบัดและคุณภาพน้ำทิ้งหลังการบำบัด ความถี่เดือนละ 1 ครั้ง ตลอดระยะเวลาเปิดดำเนินการ โดยมีพารามิเตอร์ที่ต้องทำการตรวจวัด ได้แก่ pH, BOD, TSS, TDS, Settleable Solids, Fat Oil & Grease Sulfide, TKN, Total Coliform Bacteria และ Fecal Coliform Bacteria โดยปัจจุบันโครงการได้จัดให้มีการตรวจวิเคราะห์คุณภาพน้ำทิ้ง ความถี่เดือนละ 1 ครั้ง จำนวน 2 จุด (ภาพที่ 3.5.4-1) ในพารามิเตอร์ตามที่ได้ระบุไว้ในมาตรการอย่างครบถ้วน โดยมีผลการตรวจวิเคราะห์ดังตารางที่ 3.5.4-1 และ ภาพที่ 3.5.4-2

จุดเก็บน้ำทิ้งก่อนบำบัด

จุดเก็บน้ำทิ้งหลังบำบัด
