## บทที่ 4

### สรุปผลการปฏิบัติตามมาตรการฯ และข้อเสนอแนะ

จากผลการปฏิบัติตามมาตรการป้องกันและแก้ไขผลกระทบสิ่งแวดล้อมและมาตรการติดตามตรวจสอบผลกระทบสิ่งแวดล้อม โครงการ MELA GRANDE ของ บริษัท เมลล่า แกรนด์ จำกัด ได้ทำการสรุปผลการติดตามตรวจสอบคุณภาพสิ่งแวดล้อม ในมาตรการระยะดำเนินการประจำปีเดือนมกราคม-มิถุนายน 2565 ทางโครงการได้ปฏิบัติตามมาตรการฯและข้อกำหนดของหน่วยงานราชการอย่างเคร่งครัด อย่างไรก็ตาม ผลการตรวจวัดคุณภาพสิ่งแวดล้อมที่ไม่เป็นไปตามมาตรฐานหรือเกณฑ์ที่กำหนดไว้ในรายงานการวิเคราะห์ผลกระทบสิ่งแวดล้อม โดยมีรายละเอียดดังแสดงในตารางที่ 4.1

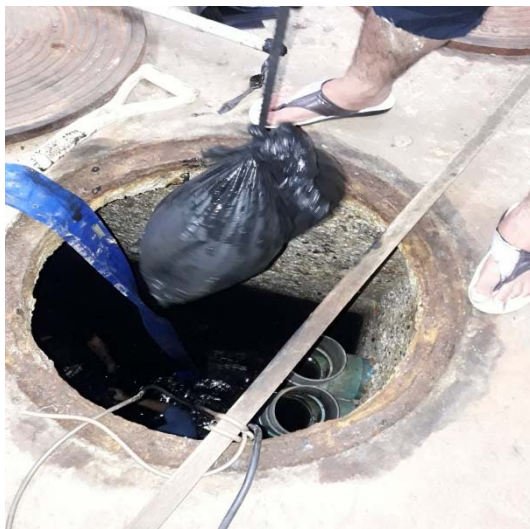
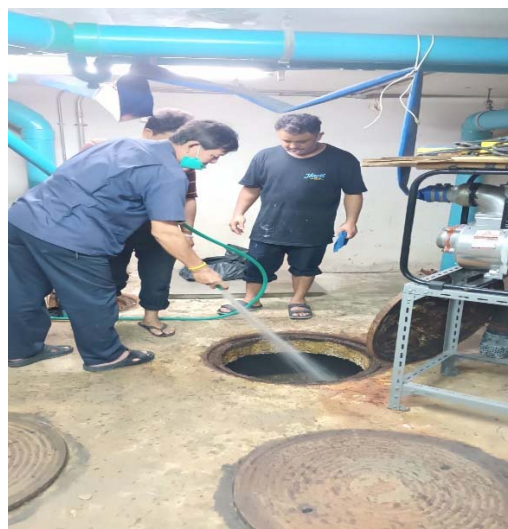
รูปการทำความสะอาดบ่อบำบัดน้ำเสีย

- โครงการมีการตรวจสอบและบำรุงรักษาระบบบำบัดให้มีประสิทธิภาพอยู่เสมอ เพื่อให้คุณภาพน้ำทิ้งมีค่าเป็นไปตามเกณฑ์มาตรฐานฯ กำหนด พร้อมทั้งตรวจติดตามคุณภาพน้ำทิ้ง เพื่อเฝ้าระวังคุณภาพน้ำทิ้งอย่างต่อเนื่องเป็นประจำทุกเดือน
- เฝ้าระวังคุณภาพน้ำทิ้งอย่างต่อเนื่องตลอดระยะเวลาดำเนินโครงการ
- ดำเนินการทำความสะอาดบ่อน้ำทิ้งและสูบตะกอนทุก 6 เดือน เพื่อไม่ให้มีตะกอนตกค้าง
- โครงการดำเนินการปรับปรุงระบบบำบัดน้ำเสียและเติมจุลินทรีย์ลงในบ่อบำบัดน้ำเสีย
