3. ผลการปฏิบัติตามมาตรการฯ

3.1 ผลการปฏิบัติตามมาตรการป้องกันและแก้ไขผลกระทบสิ่งแวดล้อม

การดำเนินการตามมาตรการป้องกันและแก้ไขผลกระทบสิ่งแวดล้อม โครงการบ้านเอื้ออาทร จังหวัดเชียงใหม่ (หนองหาร) ระยะดำเนินการ ระหว่างเดือนมกราคม-มิถุนายน พ.ศ. 2565 มีรายละเอียดผลการปฏิบัติตามมาตรการฯ ที่กำหนดในรายงานการวิเคราะห์ผลกระทบสิ่งแวดล้อม แสดงดังตารางที่ 1

รายงานผลการปฏิบัติตามมาตรการฯ ระยะดำเนินการ (ม.ค.-มิ.ย. 65)
โครงการบ้านเอื้ออาทร จังหวัดเชียงใหม่ (หนองหาร)
Monitor\ หนองหาร\Jan-Jun 22\report.doc

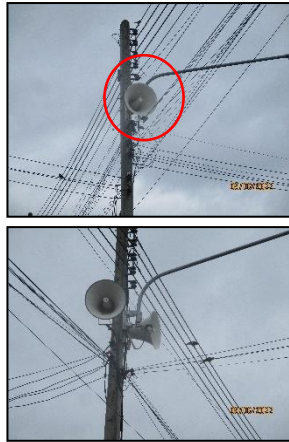
3) รมรณรงค์ให้ผู้พักอาศัยมีความเข้าใจวิธีและประโยชน์จากการประหยัดพลังงาน	3) มีการรณรงค์ให้ผู้พักอาศัยเข้าใจวิธีและประโยชน์จากการประหยัดพลังงานผ่านเสียงตามสาย จากการตรวจสอบพบว่าผู้พักอาศัยยังไม่เข้าใจวิธีและประโยชน์จากการประหยัดพลังงานเท่าที่ควร	เพิ่มการรณรงค์ให้ผู้พักอาศัยมีความเข้าใจวิธีและประโยชน์จากการประหยัดพลังงาน

<p style="text-align: center;">เสียงตามสาย</p>

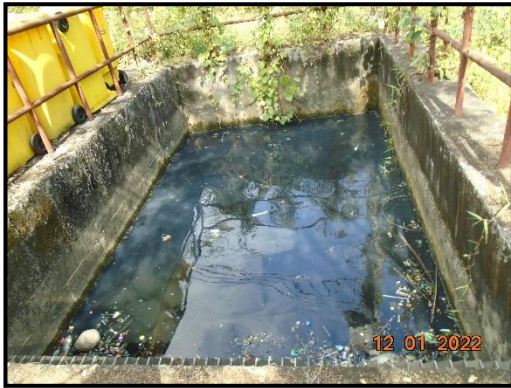
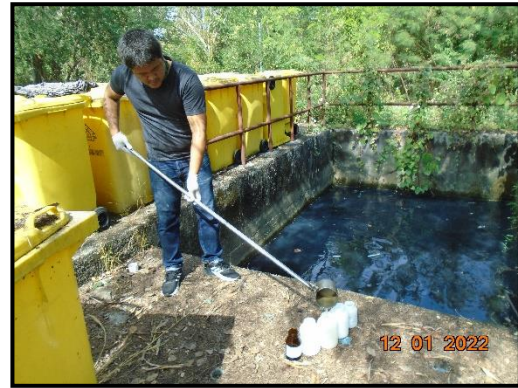
ก. วันที่ 12 มกราคม พ.ศ. 2565

บ่อพักก่อนเข้าระบบบำบัดน้ำเสียส่วนกลาง

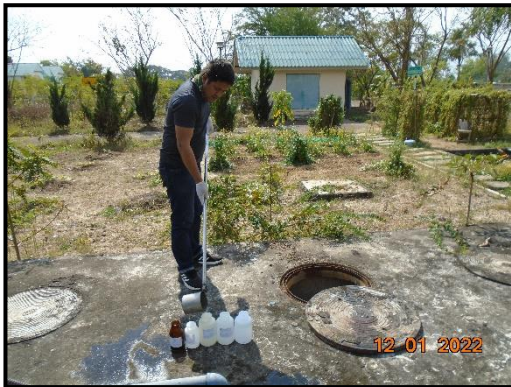
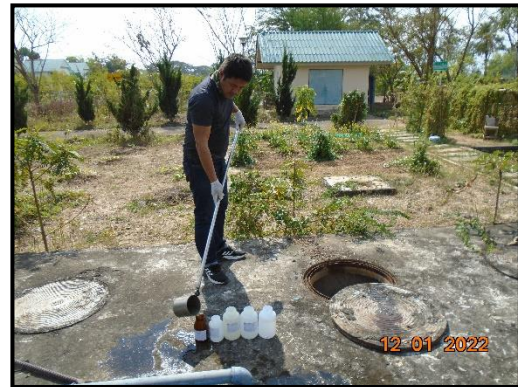
บ่อพักหลังผ่านระบบบำบัดน้ำเสียส่วนกลาง

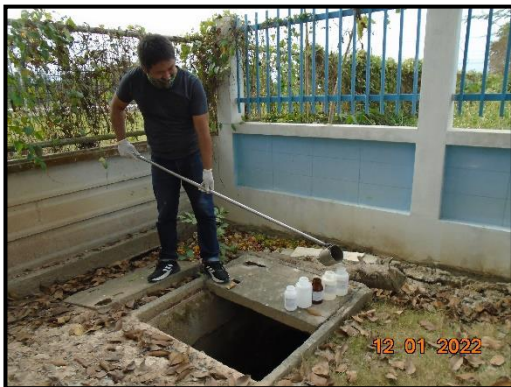
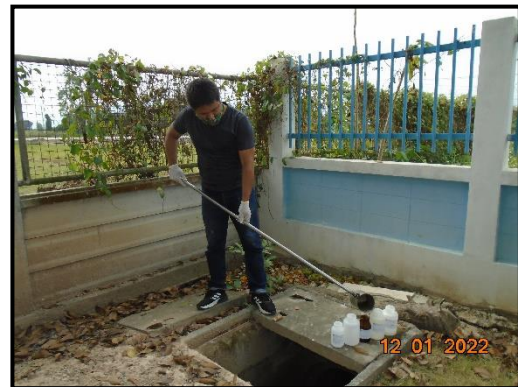
บ่อพักสุดท้ายก่อนระบายออกสู่สาธารณะ
