### บทที่ 3

#### ผลการติดตามตรวจสอบคุณภาพสิ่งแวดล้อม

บริษัท ลิฟวิ่ง แอนด์ ฟาซิลิตี้ จำกัด ได้ทำการสรุปผลการติดตามตรวจสอบคุณภาพสิ่งแวดล้อมของโครงการโมริโนะ กรีนฮิลล์รีสอร์ท ตามที่เสนอในรายงานการประเมินผลกระทบสิ่งแวดล้อมและมาตรการป้องกัน และแก้ไขผลกระทบสิ่งแวดล้อม ที่คณะกรรมการผู้ชำนาญการพิจารณารายงานการประเมินผลกระทบสิ่งแวดล้อมด้านอาคาร การจัดสรรที่ดิน และบริการชุมชน เป็นผู้พิจารณาให้ความเห็นชอบประจำเดือนมกราคม-มิถุนายน 2565 ซึ่งครอบคลุมปัจจัยทางสิ่งแวดล้อมที่สำคัญ คือ

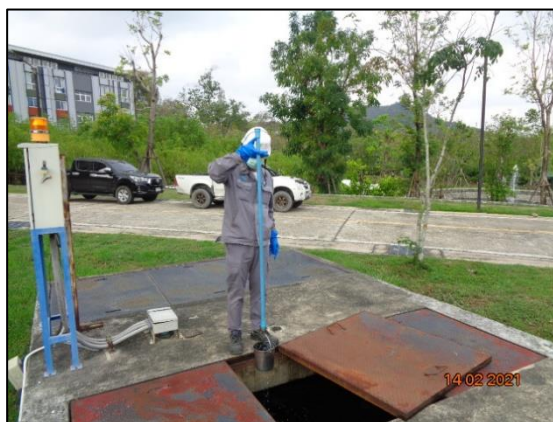
รูปที่ 3.1 การเก็บตัวอย่างคุณภาพน้ำทิ้ง บริเวณ บ่อบำบัดน้ำทิ้งก่อนระบายออกนอกโครงการ
