3. ผลการปฏิบัติตามมาตรการฯ

3.1 ผลการปฏิบัติตามมาตรการป้องกันและแก้ไขผลกระทบสิ่งแวดล้อม

สรุปผลการปฏิบัติตามมาตรการป้องกันและแก้ไขผลกระทบสิ่งแวดล้อม โครงการเคหะชุมชนและบริการชุมชน จังหวัดลำปาง (ต้นธงชัย) ระยะดำเนินการ ระหว่างเดือนมกราคม-มิถุนายน พ.ศ. 2565

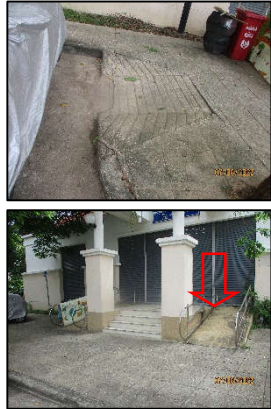
ทางลาดจากทางเท้าขึ้นสู่ อาคารศูนย์ชุมชน
	2) จัดให้มีห้องส้วมสำหรับผู้พิการบริเวณอาคารศูนย์ชุมชน จำนวน 1 ห้อง และมีป้ายสัญลักษณ์คนพิการติดไว้เพื่อบ่ง บอกว่าเป็นห้องส้วมสำหรับผู้พิการ	2) มีห้องส้วมสำหรับผู้พิการบริเวณอาคารศูนย์ชุมชน จำนวน 1 ห้อง และมีป้ายสัญลักษณ์ผู้พิการติดไว้เพื่อบ่ง บอกว่าเป็นห้องส้วมสำหรับผู้พิการ	ไม่มี	-

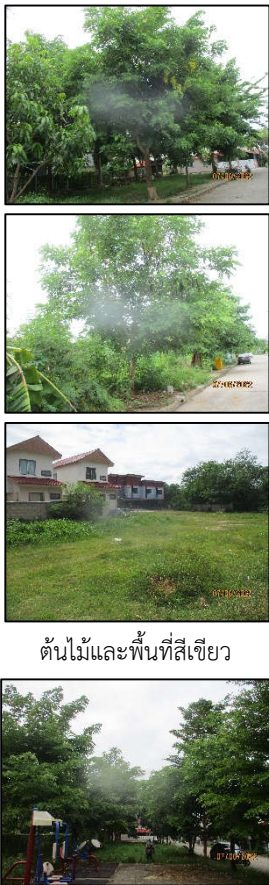
15. สุขภาพและทัศนียภาพ	1) จัดให้มีพื้นที่สีเขียวและสวนสาธารณะไม่น้อยกว่า 12,085.0 ตร.ม. ร้อยละ 16.1 ของพื้นที่จำหน่าย	1) มีขนาดพื้นที่สีเขียวและสวนสาธารณะ ตามที่มาตรการกำหนด	ไม่มี

<p style="text-align: center;">ต้นไม้และพื้นที่สีเขียว</p> <p style="text-align: center;">ต้นชะจาว</p>

2) จัดให้มีเจ้าหน้าที่ดูแลบำรุงรักษาด้านไม้ทั้งหมดให้อยู่ในสภาพที่สวยงามตลอดระยะเวลาดำเนินโครงการ	2) ไม่มีเจ้าหน้าที่ดูแลรักษาด้านไม้และพื้นที่สีเขียวภายในโครงการ จากการตรวจสอบพบว่า ต้นไม้อยู่ในสภาพดี แต่พื้นที่สีเขียวส่วนใหญ่มีหญ้าขึ้นรก	จัดให้มีเจ้าหน้าที่คอยดูแลรักษาพื้นที่สีเขียวภายในโครงการให้อยู่ในสภาพดีอยู่เสมอ รวมทั้งตัดหญ้าในส่วนที่ขึ้นรก

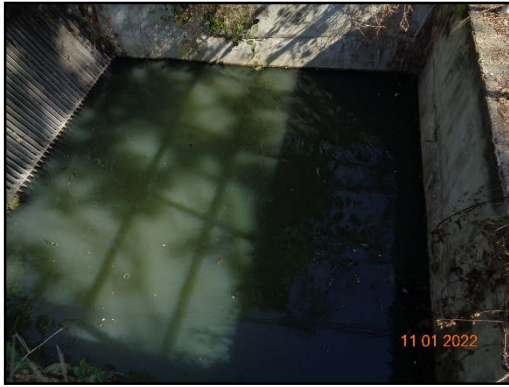
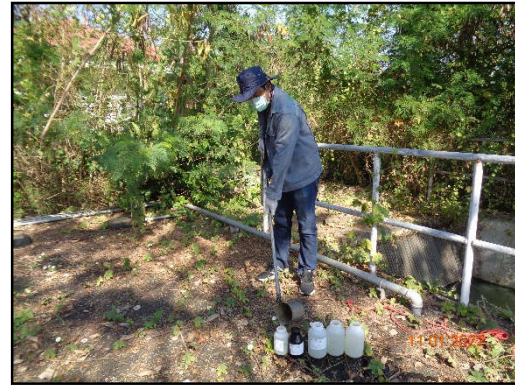
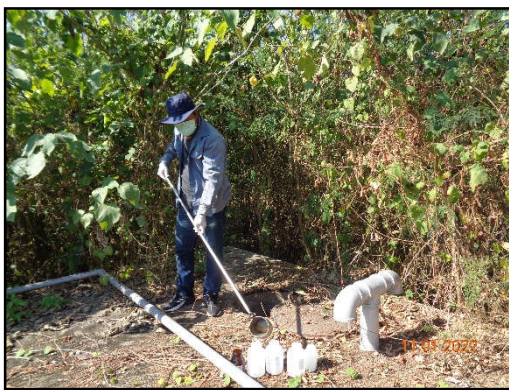
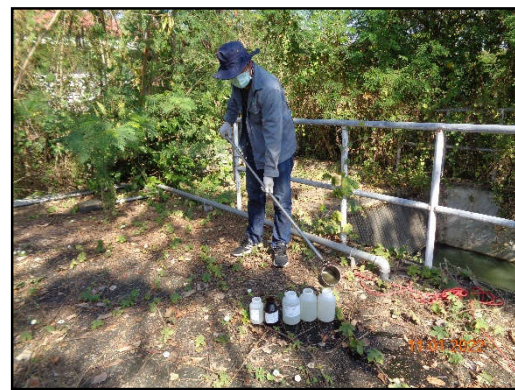
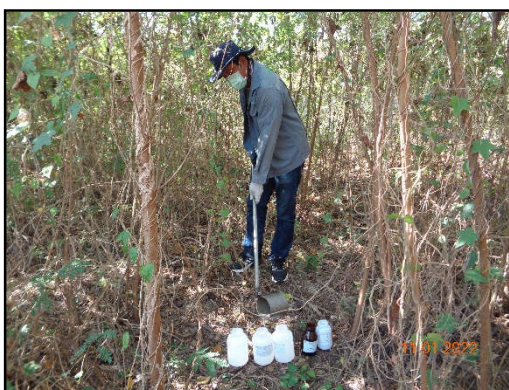
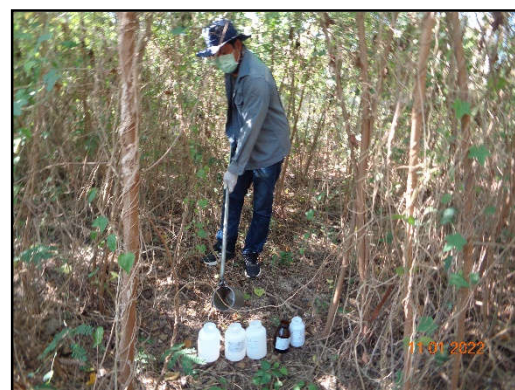
ภาพที่ 2 การเก็บตัวอย่างคุณภาพน้ำ ระหว่างเดือนมกราคม-มิถุนายน พ.ศ. 2565

บ่อฟักก่อนเข้าระบบบำบัดน้ำเสียส่วนกลาง

บ่อฟักหลังผ่านระบบบำบัดน้ำเสียส่วนกลาง

บ่อฟักน้ำสุดท้ายก่อนระบายออกจากโครงการ

ก. วันที่ 11 มกราคม พ.ศ. 2565

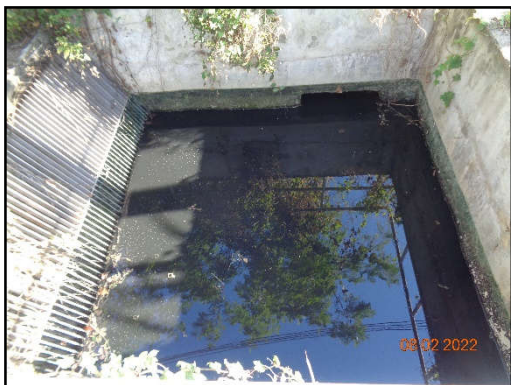
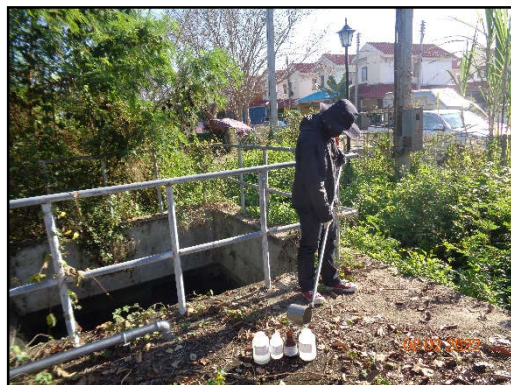
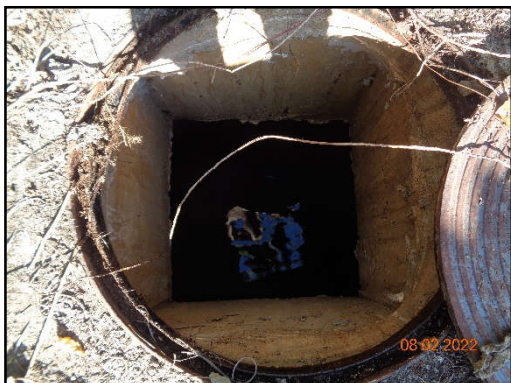
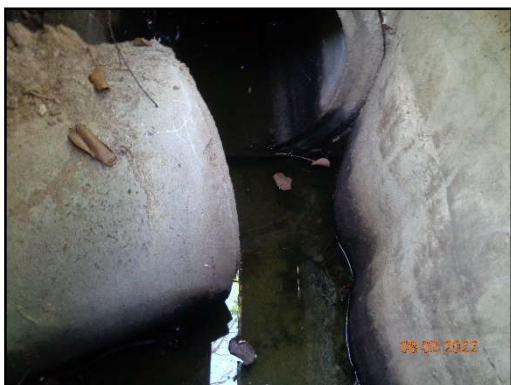
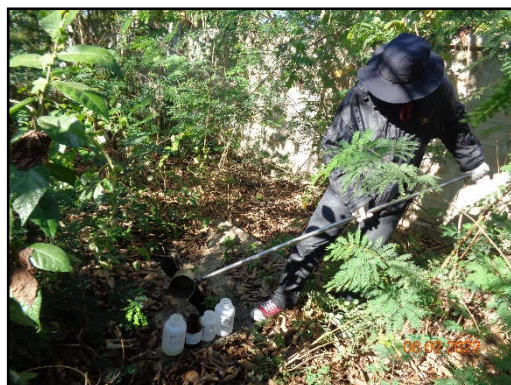
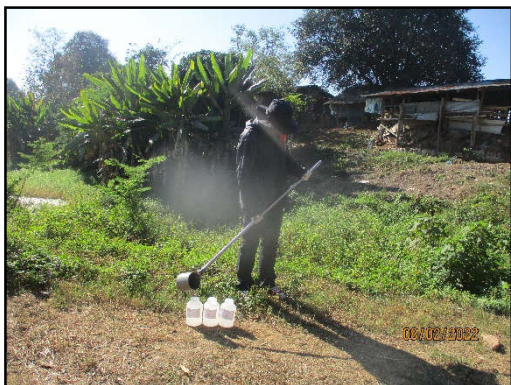
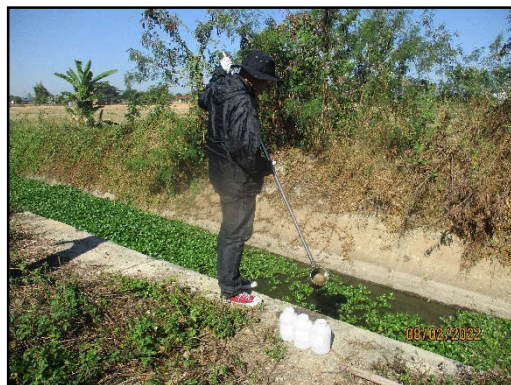
ภาพที่ 2 การเก็บตัวอย่างคุณภาพน้ำ ระหว่างเดือนมกราคม-มิถุนายน พ.ศ. 2565 (ต่อ)

บ่อพักก่อนเข้าระบบบำบัดน้ำเสียส่วนกลาง

บ่อพักหลังผ่านระบบบำบัดน้ำเสียส่วนกลาง

บ่อพักน้ำสุดท้ายก่อนระบายออกจากโครงการ

ลำเหมืองสาธารณะก่อนผ่านจุดระบายน้ำโครงการ

ลำเหมืองสาธารณะหลังผ่านจุดระบายน้ำโครงการ

ข. วันที่ 8 กุมภาพันธ์ พ.ศ. 2565

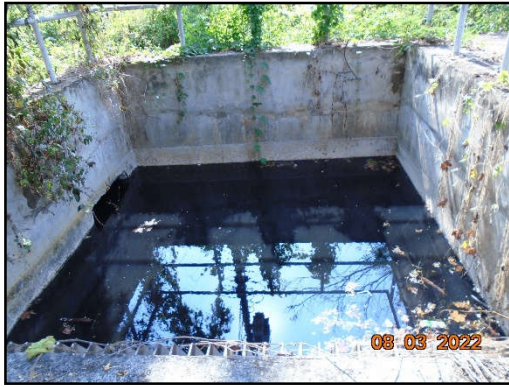
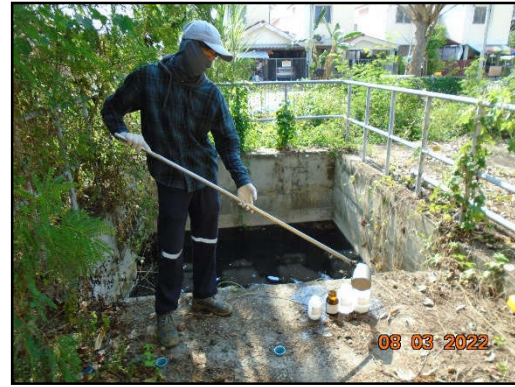
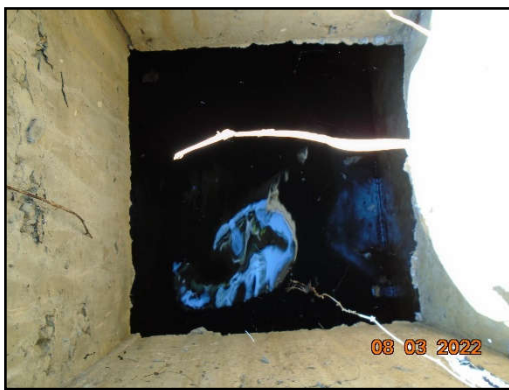
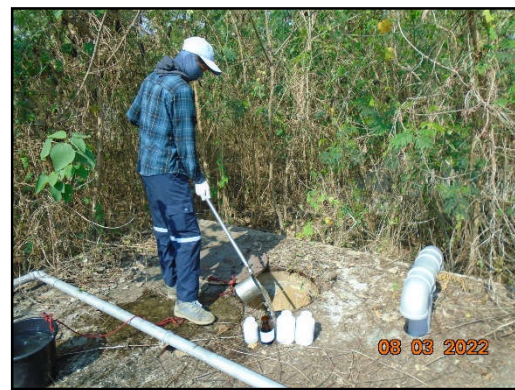
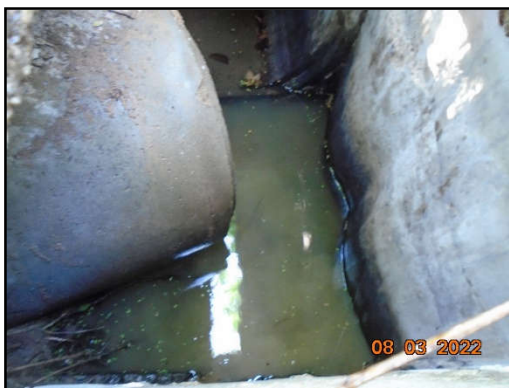
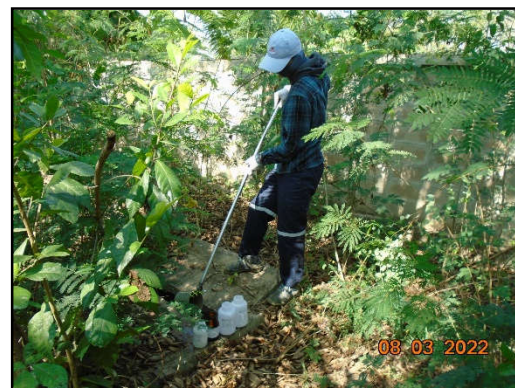
ภาพที่ 2 การเก็บตัวอย่างคุณภาพน้ำ ระหว่างเดือนมกราคม-มิถุนายน พ.ศ. 2565 (ต่อ)

บ่อกักก่อนเข้าระบบบำบัดน้ำเสียส่วนกลาง

บ่อกักหลังผ่านระบบบำบัดน้ำเสียส่วนกลาง

บ่อกักน้ำสุดท้ายก่อนระบายออกจากโครงการ

ค. วันที่ 8 มีนาคม พ.ศ. 2565

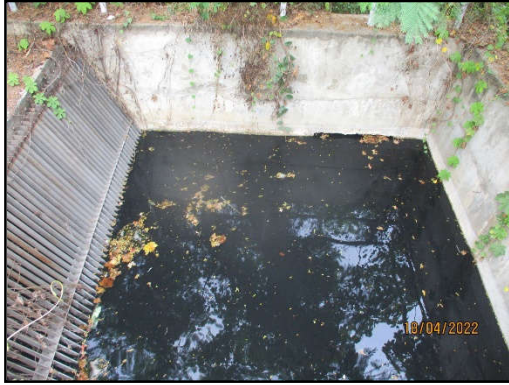
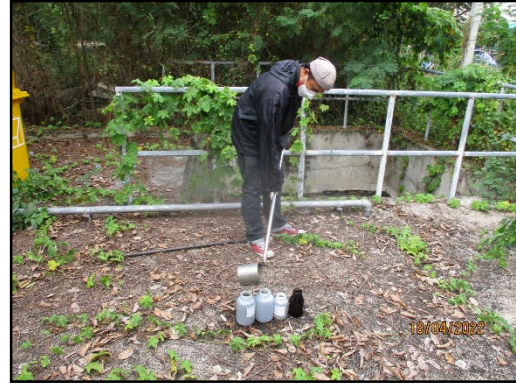
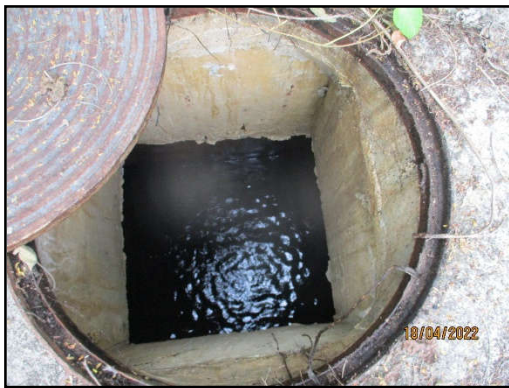
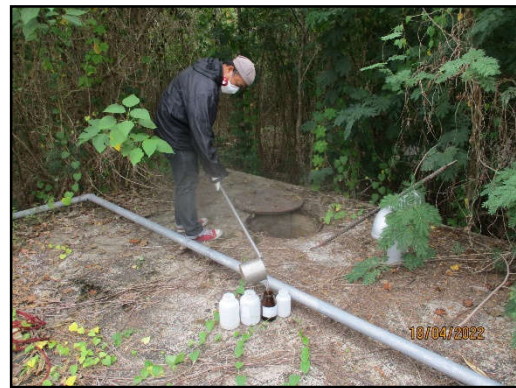
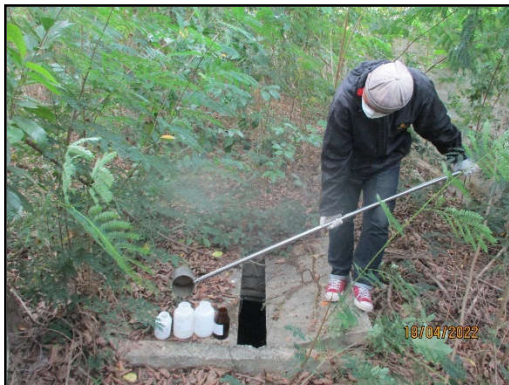
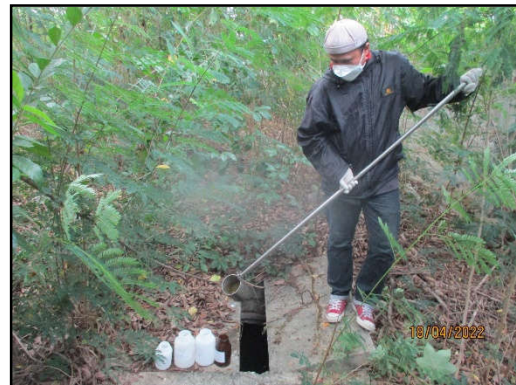
ภาพที่ 2 การเก็บตัวอย่างคุณภาพน้ำ ระหว่างเดือนมกราคม-มิถุนายน พ.ศ. 2565 (ต่อ)

บ่อฟักก่อนเข้าระบบบำบัดน้ำเสียส่วนกลาง

บ่อฟักหลังผ่านระบบบำบัดน้ำเสียส่วนกลาง

บ่อฟักน้ำสุดท้ายก่อนระบายออกจากโครงการ

ง. วันที่ 18 เมษายน พ.ศ. 2565

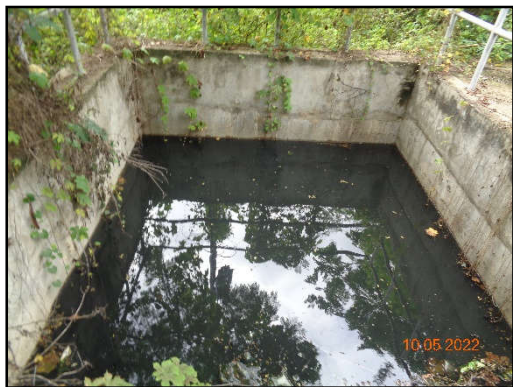
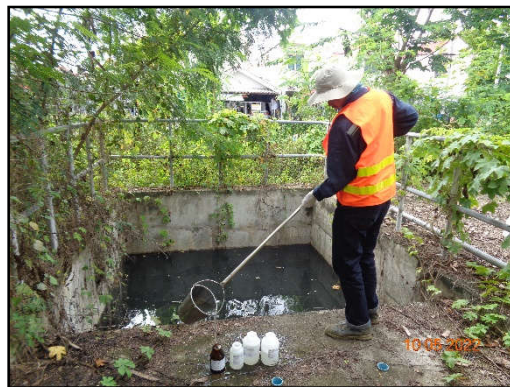
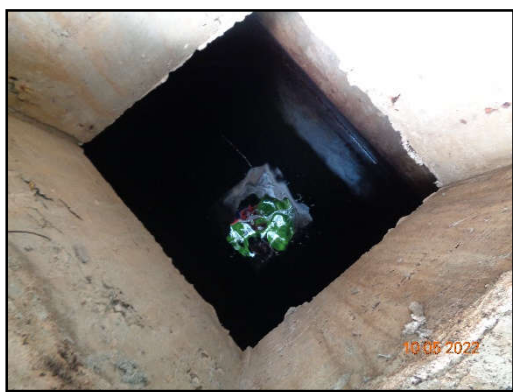
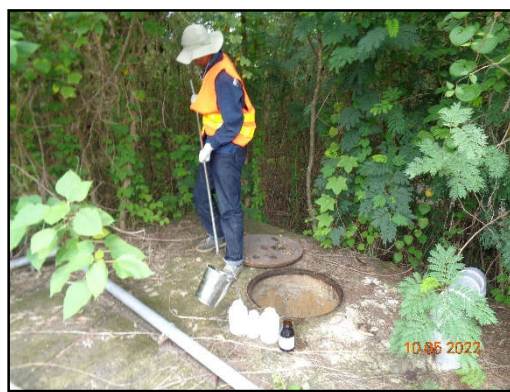
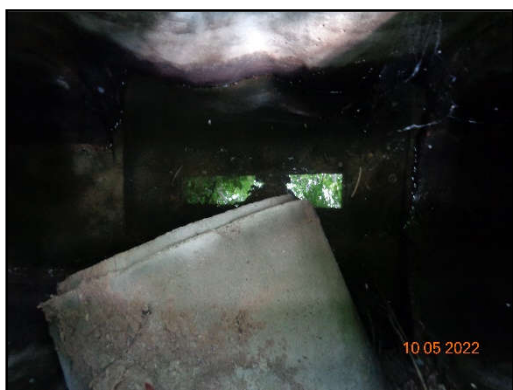
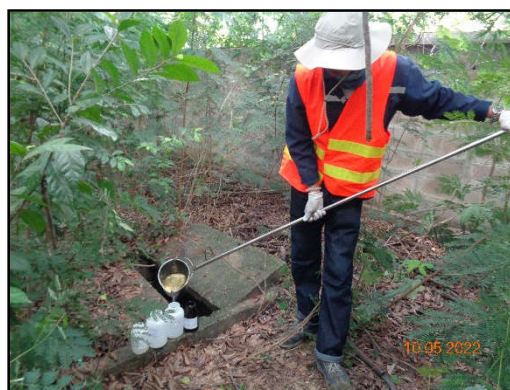
ภาพที่ 2 การเก็บตัวอย่างคุณภาพน้ำ ระหว่างเดือนมกราคม-มิถุนายน พ.ศ. 2565 (ต่อ)

บ่อพักก่อนเข้าระบบบำบัดน้ำเสียส่วนกลาง

บ่อพักหลังผ่านระบบบำบัดน้ำเสียส่วนกลาง

บ่อพักน้ำสุดท้ายก่อนระบายออกจากโครงการ

จ. วันที่ 10 พฤษภาคม พ.ศ. 2565

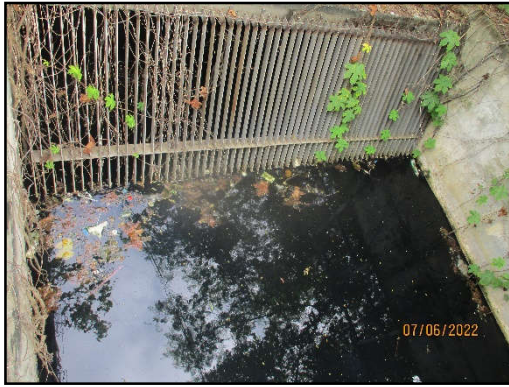
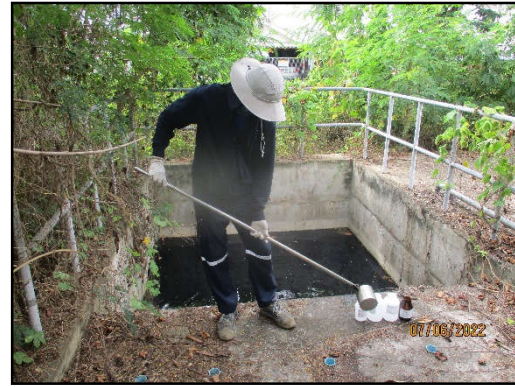
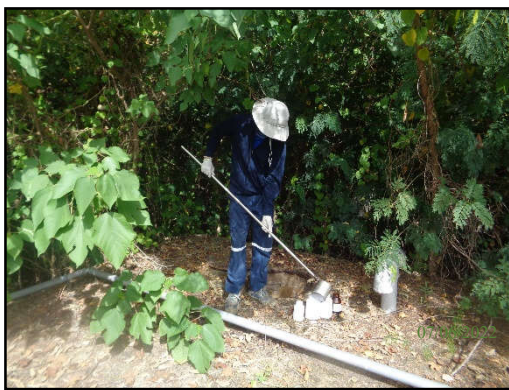
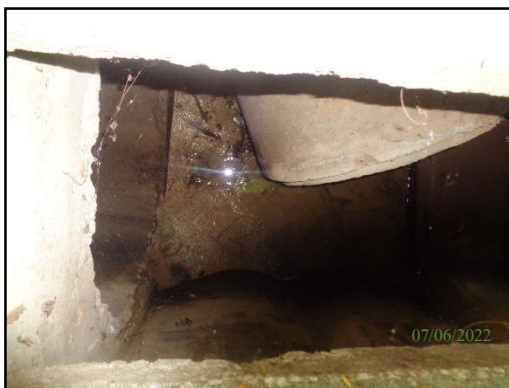
บ่อพักก่อนเข้าระบบบำบัดน้ำเสียส่วนกลาง

บ่อพักหลังผ่านระบบบำบัดน้ำเสียส่วนกลาง

บ่อพักน้ำสุดท้ายก่อนระบายออกจากโครงการ

จ. วันที่ 7 มิถุนายน พ.ศ. 2565
