### 3. ผลการปฏิบัติตามมาตรการฯ

#### 3.1 ผลการปฏิบัติตามมาตรการป้องกันและแก้ไขผลกระทบสิ่งแวดล้อม

การดำเนินการตามมาตรการป้องกันและแก้ไขผลกระทบสิ่งแวดล้อมระยะดำเนินการ โครงการฟื้นฟูเมืองดินแดง ระยะที่ 1 (แปลง G) ระหว่างเดือนมกราคม-มิถุนายน พ.ศ. 2565 มีรายละเอียดผลการปฏิบัติตามมาตรการที่กำหนดในรายงานการประเมินผลกระทบสิ่งแวดล้อมแสดงดังตารางที่ 1

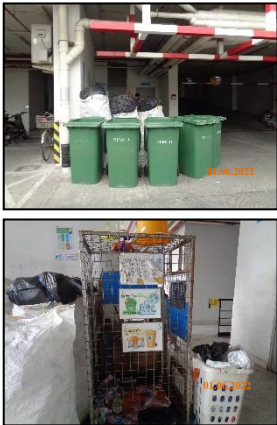
<p>ถังรองรับขยะมูลฝอยแต่ละประเภทบริเวณลานจอดรถด้านข้างสำนักงาน</p>

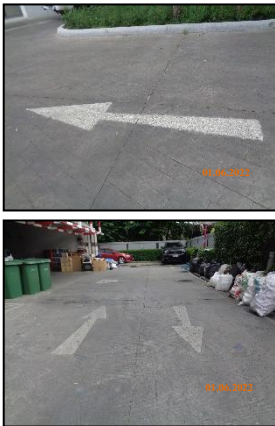
13. การจราจร (ต่อ)	<p>19. จัดให้มีทิศทางการเดินรถแยกระหว่างผู้พักอาศัยในโครงการ และผู้ที่มาใช้บริการของสำนักงานเคหะชุมชน ดังนี้</p> <p>19.1 เส้นทางเดินรถสำหรับผู้พักอาศัยในโครงการจะใช้ถนนด้านทิศตะวันออกและทิศเหนือของอาคารเป็นหลัก และวนขึ้นสู่ทางลาดเพื่อนำรถไปจอดบนอาคาร และเมื่อจะออกนอกโครงการลงจากทางลาดอาคารจอดรถให้เลี้ยวขวาผ่านถนนด้านทิศเหนือและทิศตะวันออกของอาคารและออกนอกพื้นที่โครงการ</p> <p>19.2 เส้นทางเดินรถสำหรับบุคคลภายนอกที่เข้ามาในโครงการรวมถึงแท็กซี่ที่เข้ามารับ-ส่งคน จะให้ใช้ถนนด้านทิศใต้ของโครงการ และให้จอดรถบริเวณที่จอดรถนอกอาคาร และจะวนออกถนนด้านทิศเหนือและทิศตะวันออกของอาคาร เส้นทางเดียวกับทางเดินรถสำหรับผู้พักอาศัยในโครงการ</p>	19. มีทิศทางการเดินรถสำหรับผู้พักอาศัย และผู้มาใช้บริการสำนักงานเคหะชุมชน ตามที่มาตรการกำหนด	ไม่มี

<p>ทิศทางการเดินรถ</p>

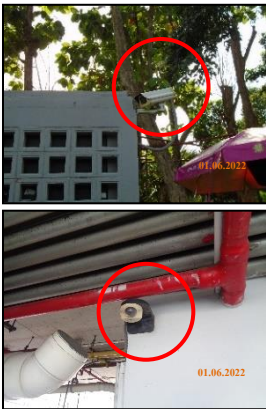
20. ความปลอดภัยสาธารณะ (ต่อ)	3. ติดตั้งและตรวจสอบการบันทึกของกล้องโทรทัศน์วงจรปิดที่ติดตั้งไว้บริเวณทางเข้า-ออกโครงการ โถงพักคอยทางเดินหน้าสำนักงานเคหะชุมชน ทางเดินหน้าห้องน้ำชั้นที่ 1 บริเวณลานจอดรถทุกชั้นหน้าบ้านไค ST-1 ทางเดินในชั้นที่จัดเป็นห้องพัก (ชั้นที่ 8-28) จำนวน 3 จุด/ชั้น	3. มีการติดตั้งกล้องวงจรปิดบริเวณต่างๆ และมีการตรวจสอบการบันทึกของกล้องวงจรปิดตามที่มาตรการกำหนด	ไม่มี

<p>กล้องวงจรปิดบริเวณทางเข้า-ออกโครงการ และบริเวณลานจอดรถ</p>

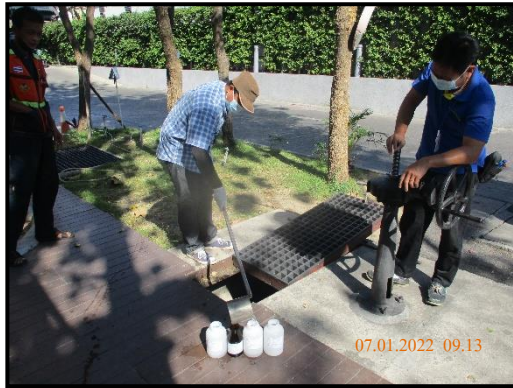
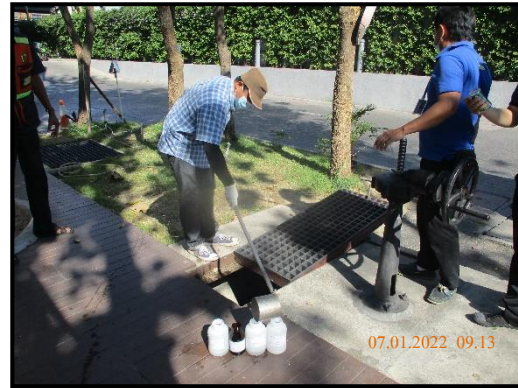
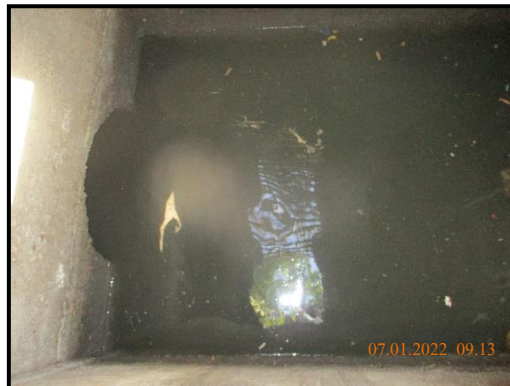
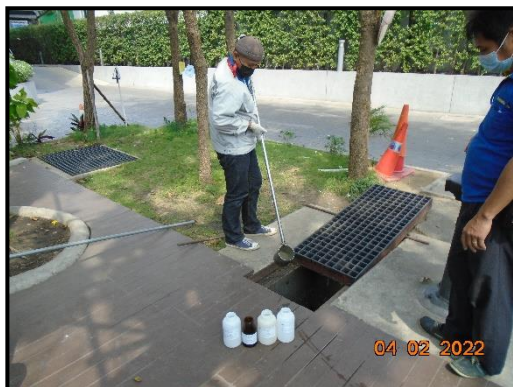
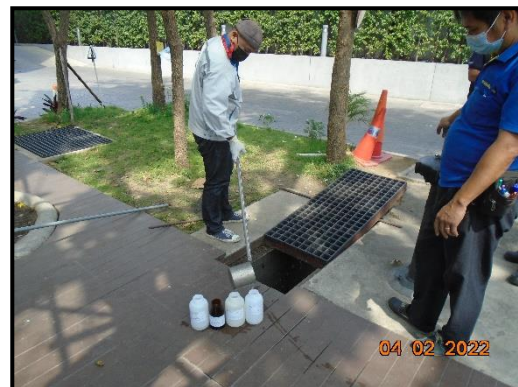
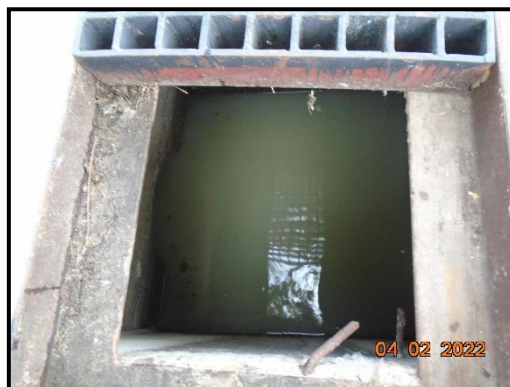
ภาพที่ 2 การเก็บตัวอย่างคุณภาพน้ำ ระหว่างเดือนมกราคม-มิถุนายน พ.ศ. 2565

บ่อตรวจคุณภาพน้ำหลังผ่านระบบบำบัดน้ำเสียรวม

ก. วันที่ 7 มกราคม พ.ศ. 2565

ข. วันที่ 4 กุมภาพันธ์ พ.ศ. 2565

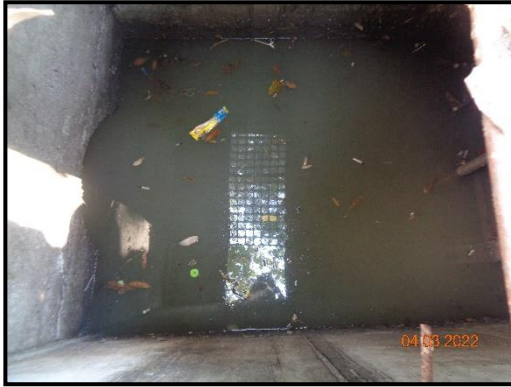
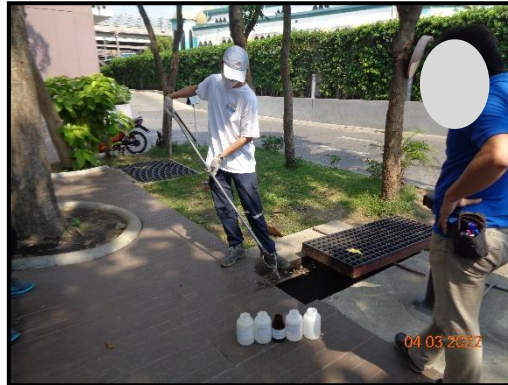
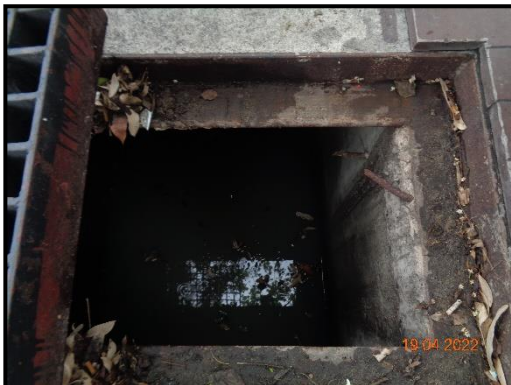
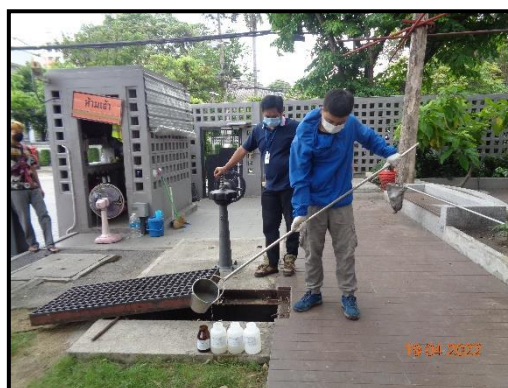
ภาพที่ 2 การเก็บตัวอย่างคุณภาพน้ำ ระหว่างเดือนมกราคม-มิถุนายน พ.ศ. 2565 (ต่อ)

บ่อตรวจคุณภาพน้ำหลังผ่านระบบบำบัดน้ำเสีย

ค. วันที่ 4 มีนาคม พ.ศ. 2565

ง. วันที่ 19 เมษายน พ.ศ. 2565

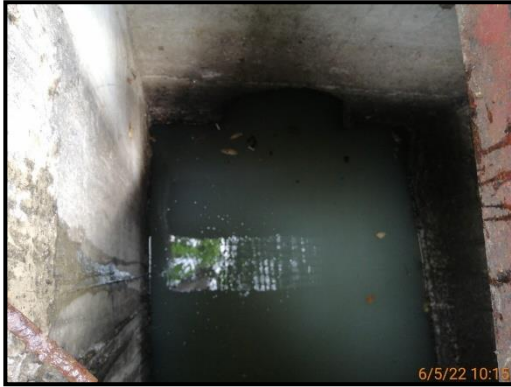
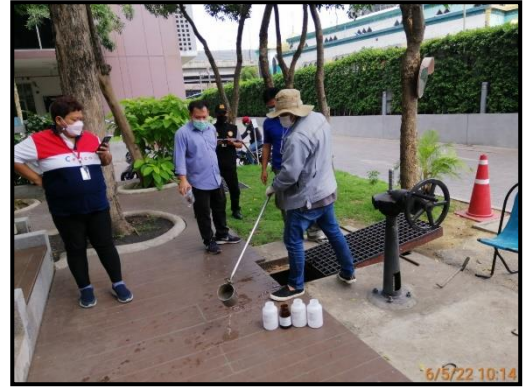
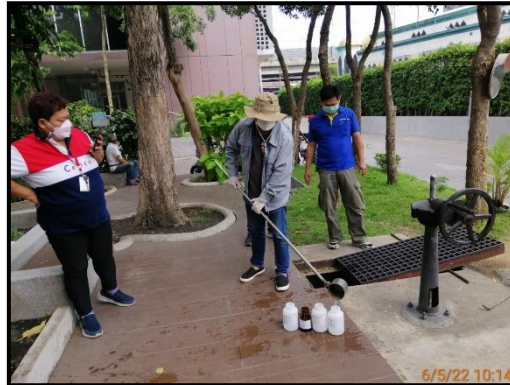
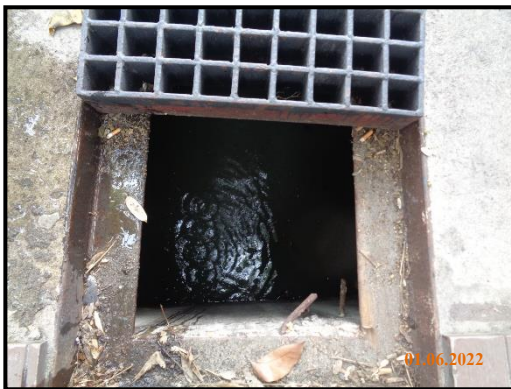
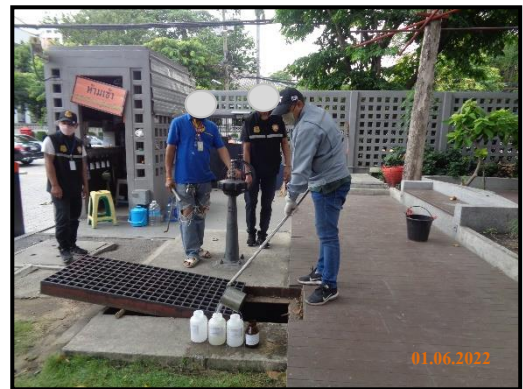
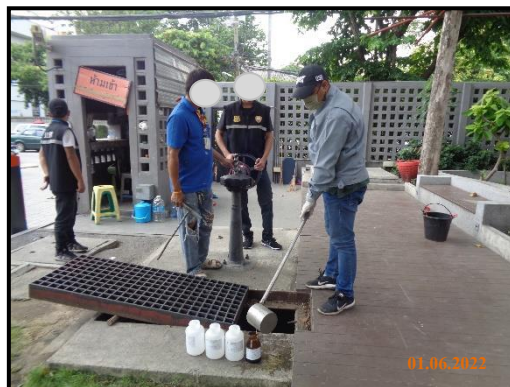
ภาพที่ 2 การเก็บตัวอย่างคุณภาพน้ำ ระหว่างเดือนมกราคม-มิถุนายน พ.ศ. 2565 (ต่อ)

บ่อตรวจคุณภาพน้ำหลังผ่านระบบบำบัดน้ำเสีย

จ. วันที่ 6 พฤษภาคม พ.ศ. 2565

ฉ. วันที่ 1 มิถุนายน พ.ศ. 2565
