## ผลการปฏิบัติตามมาตรการป้องกัน และแก้ไขผลกระทบสิ่งแวดล้อม

จากการศึกษารายละเอียดมาตรการป้องกันและแก้ไขผลกระทบสิ่งแวดล้อมโครงการ อาคารชุด ชุมนานี ไพรวะซี บริหารจัดการโดย นิติบุคคลอาคารชุด ชุมนานี ไพรวะซี ซึ่งได้มอบหมายให้บริษัท แปซิฟิก แลบบอราตอรี จำกัด เป็นผู้ดำเนินการติดตามตรวจสอบผลการปฏิบัติตามมาตรการป้องกันและแก้ไขผลกระทบสิ่งแวดล้อมด้านคุณภาพอากาศ คุณภาพเสียง น้ำใช้ สระว่ายน้ำ น้ำเสีย การระบายน้ำ มูลฝอย ระบบไฟฟ้า การอนุรักษ์พลังงาน ระบบป้องกันอัคคีภัย ระบบระบายอากาศ/ปรับอากาศ การจราจร อาชีวอนามัยและความปลอดภัย ทัศนียภาพ การบดบังแสงแดด และทิศทางลม การบดบังคลื่นวิทยุ/โทรทัศน์ และคุณภาพชีวิตและความพึงพอใจของผู้พักอาศัย ดำเนินการโดยวิธีการเดินสำรวจ (Walk-Through Survey) พื้นที่โครงการในดำเนินการ และสอบถามข้อมูล เอกสาร บันทึกต่างๆ จากเจ้าหน้าที่ดูแลโครงการ สามารถสรุปผลการปฏิบัติตามมาตรการฯ ในระหว่างเดือนมกราคม - มิถุนายน 2565 ดังตารางที่ 2-1

ตารางที่ 2-1 ผลการปฏิบัติตามมาตรการป้องกันและแก้ไขผลกระทบสิ่งแวดล้อม (ระยะดำเนินการ) ระหว่างเดือนมกราคม – มิถุนายน 2565

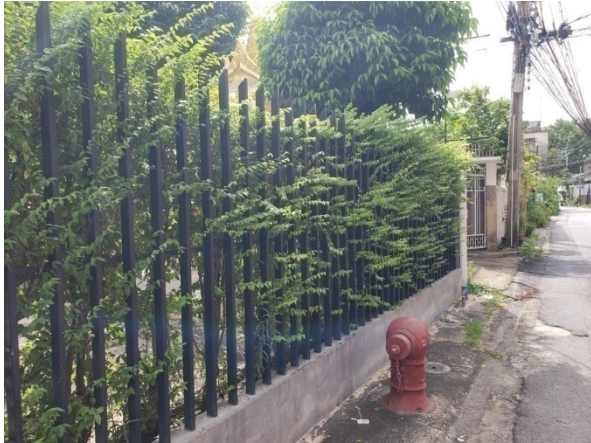
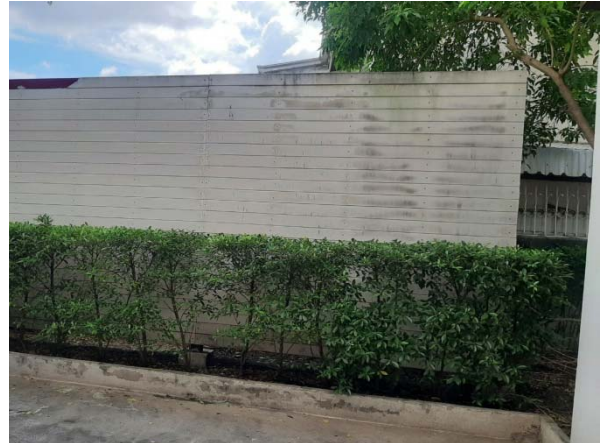
รูปที่ 2-1 รั้วกันขอบเขตพื้นที่โครงการ

1) จัดให้มีรั้วคอนกรีต ความสูงไม่น้อยกว่า 2 เมตร โดยรอบแนวเขตที่ดิน เพื่อกั้นขอบเขตระหว่างพื้นที่โครงการกับพื้นที่ข้างเคียง	- โครงการจัดให้มีรั้วกั้นขอบเขตระหว่างพื้นที่โครงการกับพื้นที่ข้างเคียง และจัดพื้นที่สีเขียวให้เหมาะสมกับลักษณะพื้นที่โครงการ ประกอบด้วยไม้ยืนต้น ไม้พุ่ม และไม้คลุมดิน เป็นต้น ซึ่งช่วยในการดูดซับปริมาณก๊าซคาร์บอนมอนอกไซด์ และช่วยลดความร้อนภายในพื้นที่โครงการ และมีเจ้าหน้าที่คอยดูแลการเจริญเติบโต ตัดแต่งกิ่งก้านใบ คอยปลูกต้นไม้ซ่อมแซมชำดินชำต้นไม้ที่ตายตลอดระยะดำเนินการ	-	- รูปที่ 2-1 - รูปที่ 2-2

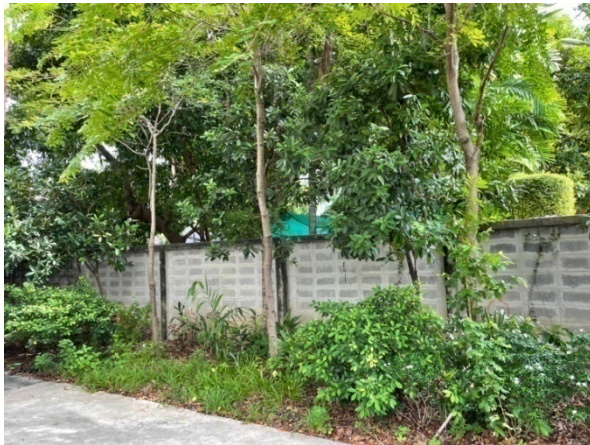
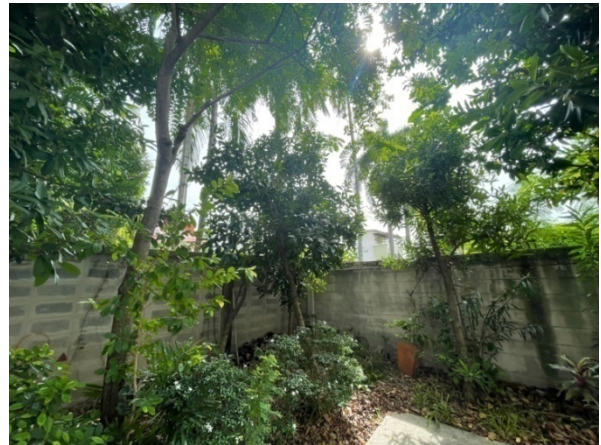
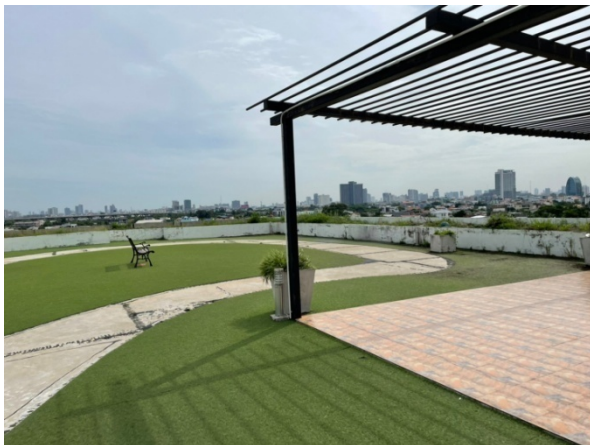
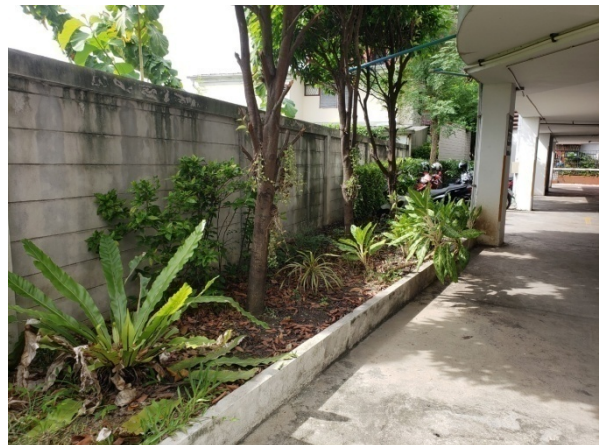
รูปที่ 2-2 พื้นที่สีเขียวของโครงการ

4) ปลูกไม้ยืนต้น ไม้พุ่ม และพืชคลุมดินให้มากที่สุดทั้ง ภายนอกและภายในอาคาร โดยมีพื้นที่สีเขียวรวมทั้งสิ้น 530.7 ตารางเมตร เพื่อช่วยดูดซับมลพิษ โดยต้นไม้ยืนต้น ภายในโครงการมีอัตราการสังเคราะห์แสงรวม 100 โมล หรือประมาณ 4,400 กรัม/วัน ในขณะที่โครงการมีปริมาณ คาร์บอนมอนอกไซด์ (CO) ที่เกิดจากยานพาหนะของ โครงการมีค่า 8 กรัม/วัน	- โครงการจัดให้มีพื้นที่สีเขียวให้เหมาะสมกับลักษณะพื้นที่ โครงการ ประกอบด้วยไม้ยืนต้น ไม้พุ่ม และไม้คลุมดิน เป็นต้น ซึ่งช่วยในการดูดซับปริมาณก๊าซคาร์บอนมอนอกไซด์และช่วย ลดความร้อนภายในพื้นที่โครงการ โดยมีเจ้าหน้าที่คอยดูแล การเจริญเติบโต ตัดแต่งกิ่งก้านใบ คอยปลูกต้นไม้ซ่อมแซม ชำดินต้นไม้ที่ตายตลอดระยะดำเนินการ	-	- รูปที่ 2-2
<b>1.3 คุณภาพเสียง</b>

มาตรการป้องกันและแก้ไขผลกระทบสิ่งแวดล้อม	ผลการปฏิบัติตามมาตรการฯ	ปัญหา อุปสรรค การแก้ไข / หมายเหตุ	ข้อมูลอ้างอิง
<b>1.3 คุณภาพเสียง</b>			
3) จัดให้มีพื้นที่สีเขียวภายในพื้นที่โครงการให้มากที่สุด เพื่อให้ต้นไม้ช่วยดูดซับเสียงภายในพื้นที่โครงการ	- โครงการจัดให้มีพื้นที่สีเขียวภายในพื้นที่โครงการ ตามความเหมาะสมของลักษณะของพื้นที่โครงการ และจัดมีไม้ยืนต้นบริเวณริมรั้วพื้นที่โครงการ เพื่อเป็นแนวป้องกันและลดผลกระทบด้านเสียงรบกวน	-	- รูปที่ 2-2

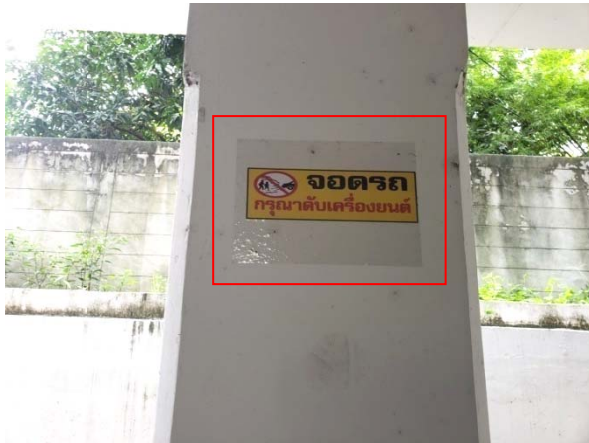
รูปที่ 2-3 ป้ายกรุณาดับเครื่องยนต์

1) ติดตั้งป้ายห้ามติดเครื่องยนต์ทิ้งไว้ภายในบริเวณพื้นที่จอดรถ ให้สามารถสังเกตได้อย่างชัดเจนและทั่วถึง	- โครงการติดป้ายกรุณาดับเครื่องยนต์บริเวณพื้นที่จอดรถ และป้ายจำกัดความเร็ว 20 กิโลเมตรต่อชั่วโมง จัดทำสัญญาณเพื่อลดความเร็วและจัดให้เจ้าหน้าที่รักษาความปลอดภัยอำนวยความสะดวกด้านการจราจรตลอด 24 ชั่วโมง	-	- รูปที่ 2-3 - รูปที่ 2-4 - รูปที่ 2-5 - รูปที่ 2-6

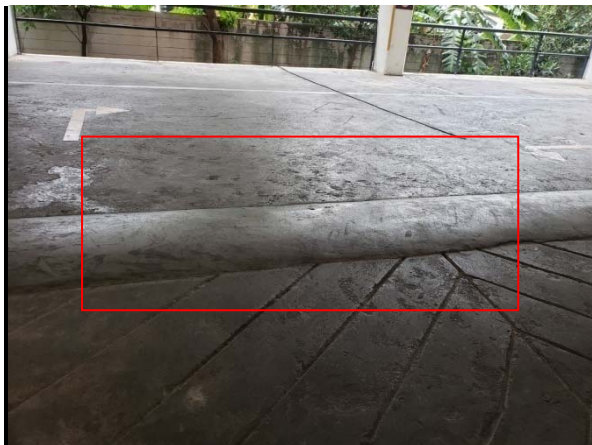
รูปที่ 2-5 สันนูนชะลอความเร็ว

1) จัดให้มีการทำสันนุน ชะลอความเร็วของรถบนถนน ภายในโครงการ เพื่อชะลอความเร็วของรถ และลดเสียงจาก การเล่นของรถยนต์	- โครงการติดป้ายกฏณาดับเครื่องยนต์บริเวณพื้นที่จอดรถ และ ป้ายควบคุมจำกัดความเร็ว 20 กิโลเมตรต่อชั่วโมง พร้อม จัดทำสันนุนเพื่อลดความเร็วและมีเจ้าหน้าที่รักษาความ ปลอดภัยคอยอำนวยความสะดวกด้านการจราจรอย่าง เคร่งครัด	-	- รูปที่ 2-3 - รูปที่ 2-4 - รูปที่ 2-5 - รูปที่ 2-6

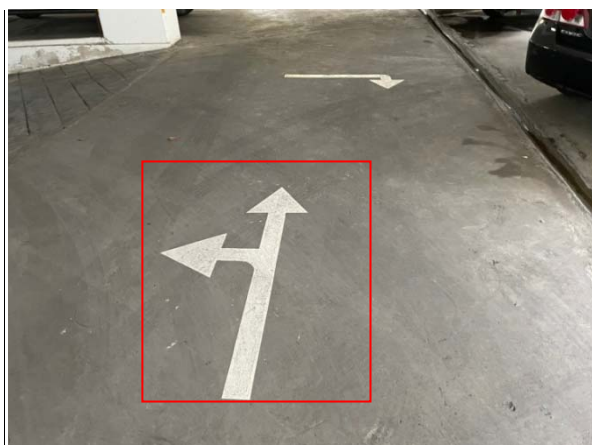
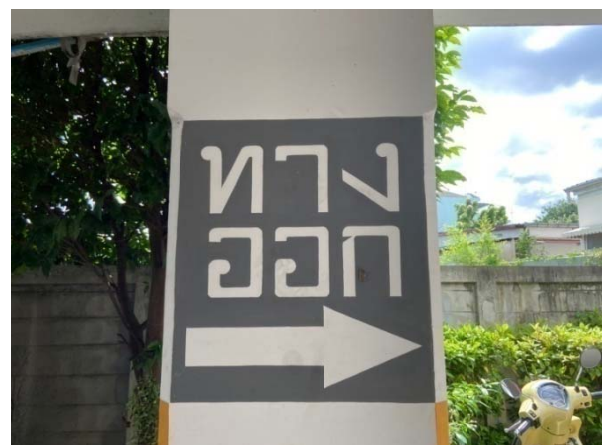
รูปที่ 2-7 ลูกศรแสดงทิศทางการจราจร

2) ควบคุมความเร็วของรถภายในโครงการ เช่น ป้ายจำกัดความเร็ว สัญญาณเพื่อลดความเร็ว เพื่อไม่ให้เกิดการฟุ้งกระจายของฝุ่นบนผิวถนน			
3) จัดทำป้ายและสัญลักษณ์จราจรบนพื้นทางให้ชัดเจน และไม่ก่อให้เกิดความสับสนของผู้ขับขี่ ทำให้การเคลื่อนตัวของรถในโครงการทำได้อย่างดีและปลอดภัย	- โครงการจัดให้มีสัญลักษณ์แสดงลูกศรบอกทิศทางบริเวณพื้นถนนภายในพื้นที่โครงการ และตรวจสอบเส้น สี เป็นประจำ เพื่อป้องกันการลื่นไถลของสัญลักษณ์	-	- รูปที่ 2-7

3) จัดทำป้ายและสัญลักษณ์จราจรบนพื้นทางให้ชัดเจน และไม่ก่อให้เกิดความสับสนของผู้ขับขี่ ทำให้การเคลื่อนตัว ของรถในโครงการทำได้ง่ายและปลอดภัย	- โครงการมีการสัญลักษณ์จราจรบนพื้นทางให้มองเห็นอย่าง ชัดเจน และไม่ก่อให้เกิดความสับสนของผู้ขับขี่ และ ตรวจสอบเส้น สี เป็นประจำเพื่อป้องกันการลบลื่นของ สัญลักษณ์	-	- รูปที่ 2-7

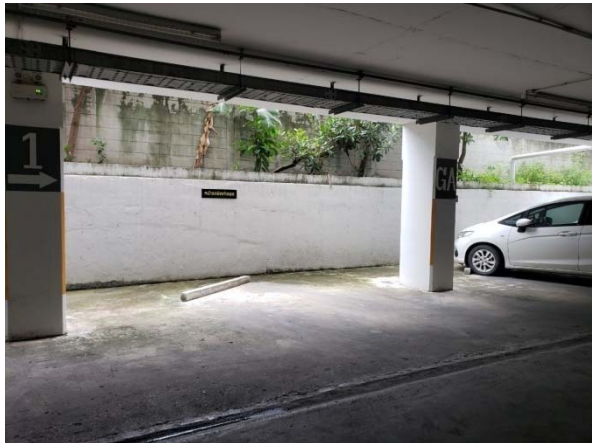
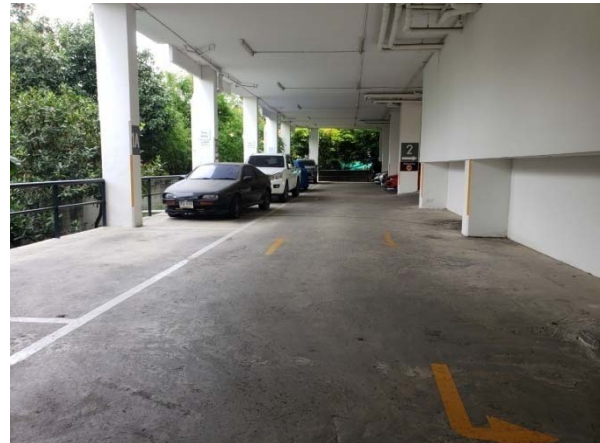
รูปที่ 2-8 พื้นที่จอดรถ

1.2.2 มลพิษทางอากาศ			
1) ออกแบบที่จอดรถภายนอกอาคารทั้งหมด เพื่อมิให้เกิดการสะสมของมลพิษ	- โครงการจัดให้มีพื้นที่จอดรถบริเวณภายใน และภายนอกอาคาร โดยจัดให้มีช่องเปิดเพื่อระบายอากาศ มิให้เกิดการสะสมของมลพิษ	-	- รูปที่ 2-8

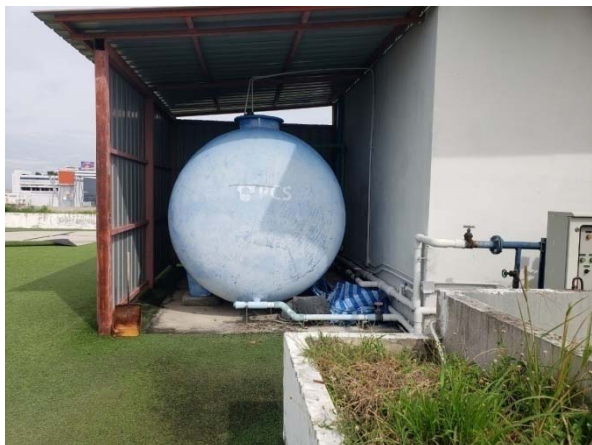
รูปที่ 2-10 ถังสำรองน้ำใช้ ชั้นดาดฟ้า

1) จัดให้มีการสำรองน้ำใช้ ดังนี้ - ถังเก็บน้ำใต้ดิน จำนวน 2 ถัง สำรองน้ำเพื่ออุปโภค-บริโภค ปริมาณรวม 50 ลูกบาศก์เมตร	- โครงการมีการสำรองน้ำใช้ โดยจัดให้มีถังเก็บน้ำใต้ดิน จำนวน 2 ถัง และถังเก็บน้ำชั้นดาดฟ้า จำนวน 2 ถัง รวมปริมาณน้ำสำรองเพื่ออุปโภค-บริโภค 90 ลูกบาศก์เมตร สำรองน้ำใช้ได้นานประมาณ 1 วัน ซึ่งเพียงพอต่อความ	-	- รูปที่ 2-10 - รูปที่ 2-11

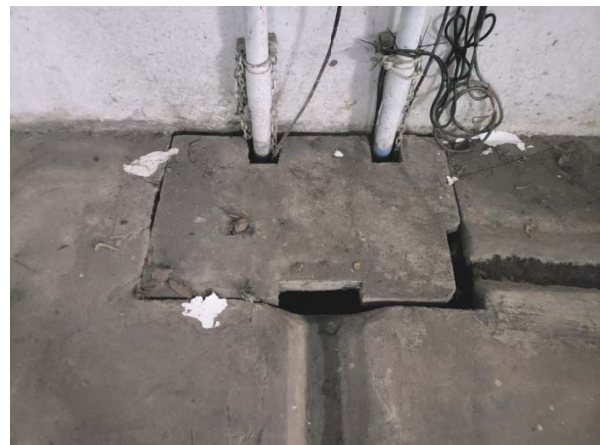
รูปที่ 2-11 ถังสำรองน้ำใช้ ชั้นใต้ดิน

9) ออกแบบถังเก็บน้ำใต้ดินให้มีฝาถัง 2 ฝา/ถัง เพื่ออำนวยความสะดวกในการทำความสะอาดและดูแลรักษา	- โครงการมีการออกแบบถังเก็บน้ำใต้ดินให้มีฝาถัง 2 ฝา/ถัง เพื่ออำนวยความสะดวกในการทำความสะอาดและดูแลรักษา	-	- รูปที่ 2-11

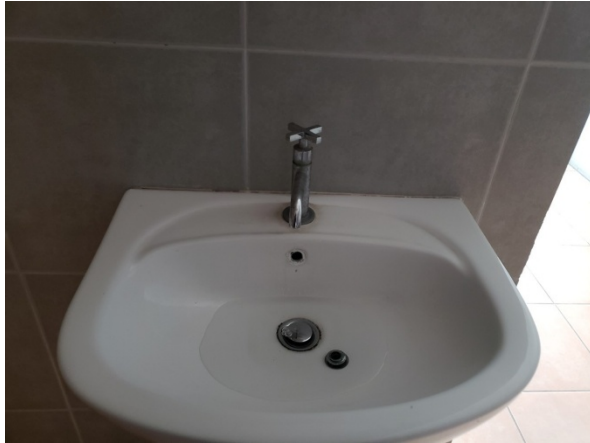
รูปที่ 2-12 สุขภัณฑ์ที่ประหยัดน้ำ

5) ในการออกแบบเลือกใช้สุขภัณฑ์ที่ประหยัดน้ำ หรือ อุปกรณ์ที่มีประสิทธิภาพสูงทั้งก๊อกประหยัดน้ำ ชักโครก และหัวฉีดประหยัดน้ำ	- โครงการเลือกใช้สุขภัณฑ์ที่ประหยัดน้ำ หรืออุปกรณ์ที่ มีประสิทธิภาพสูง เช่น ก๊อกน้ำ และหัวฉีดชำระที่มีฉลาก มอก. ระบุว่าเป็นรุ่นที่ประหยัดน้ำ และโถสุขภัณฑ์ที่มีให้กักน้ำปริมาณ น้อยหรือปริมาณมาก	-	- รูปที่ 2-12

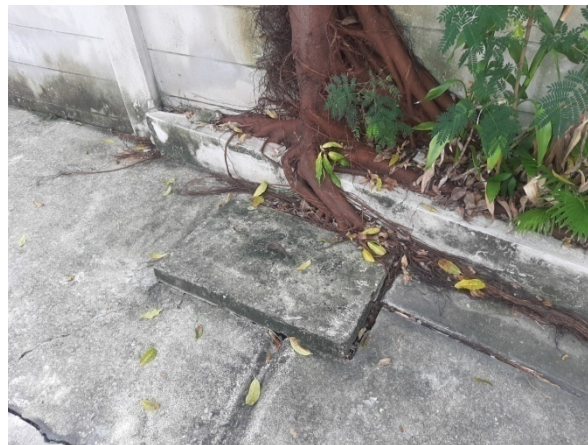
รูปที่ 2-14 บ่อหน่วงน้ำภายในพื้นที่โครงการ

1) จัดให้มีบ่อหน่วงน้ำ ขนาดความจุ 52.5 ลูกบาศก์เมตร และจำกัดอัตราการระบายน้ำโดยติดตั้งเครื่องสูบน้ำ อัตราการสูบ 0.012 ลูกบาศก์เมตร/วินาที ซึ่งไม่เกิน 0.015 ลูกบาศก์เมตร/วินาที	- โครงการจัดให้มีบ่อหน่วงน้ำเพื่อรองรับน้ำฝนที่ตกลงสู่พื้นที่โครงการ ซึ่งสามารถรองรับได้อย่างเพียงพอในช่วงที่ฝนตกหนัก จึงไม่ก่อให้เกิดผลกระทบด้านการระบายน้ำหรือน้ำท่วมภายในโครงการ และพื้นที่ข้างเคียงโครงการแต่อย่างใด	-	- รูปที่ 2-14

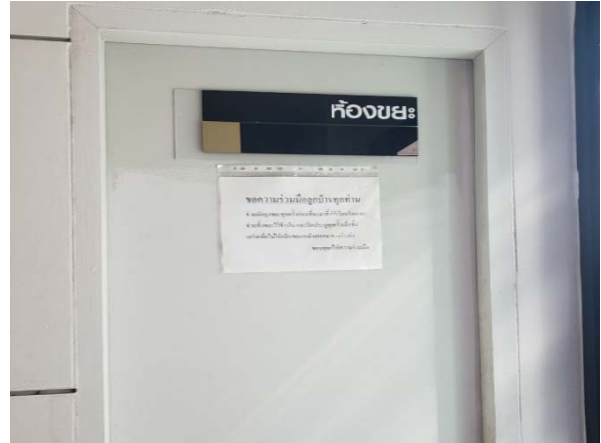
รูปที่ 2-17 ห้องพักมูลฝอยประจำชั้น

(1) ห้องพักมูลฝอยแห้ง ความกว้าง 1.1 เมตร ความยาว 1.3 เมตร ความจุ 2.15 ลูกบาศก์เมตร (คิดที่ความสูงกองมูลฝอย 1.5 เมตร) ซึ่งสามารถรองรับปริมาณมูลฝอยแห้งได้แก่ มูลฝอยทั่วไปและมูลฝอยรีไซเคิล ปริมาณรวม 0.675 ลูกบาศก์เมตร/วัน ได้อย่างเพียงพอ 3.2 เท่า โดยภายในจะตั้งถังมูลฝอยแห้งขนาด 240 ลิตร จำนวน 3 ถัง เพื่อรองรับมูลฝอยอีกชั้นหนึ่ง ป้องกันการกระจัดกระจายของมูลฝอยกรณีถูกรับจุมูลฝอยฉีกขาด	- โครงการจัดให้มีห้องพักมูลฝอยประจำชั้นโดยภายในจะตั้งภาชนะรองรับมูลฝอยแยกประเภท และจัดให้มีแม่บ้านคอยทำความสะอาดและเก็บรวบรวมมูลฝอยไปยังห้องพักมูลฝอยรวม ซึ่งสามารถรองรับได้อย่างเพียงพอ โดยไม่มีมูลฝอยตกค้าง เพื่อป้องกันการเป็นแหล่งเพาะพันธุ์ของเชื้อโรคและสัตว์ที่เป็นพาหะนำโรค	-	- รูปที่ 2-17 - รูปที่ 2-18

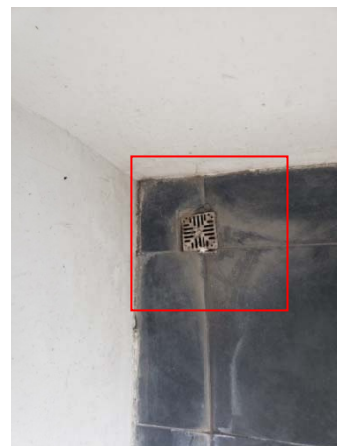
รูปที่ 2-21 ท่อรวบรวมน้ำจากการล้างห้องพักมูลฝอย

มาตรการป้องกันและแก้ไขผลกระทบสิ่งแวดล้อม	ผลการปฏิบัติตามมาตรการฯ	ปัญหา อุปสรรค การแก้ไข / หมายเหตุ	ข้อมูลอ้างอิง
<b>3.4 การจัดการมูลฝอย (ต่อ)</b>			
10) จัดให้มีท่อรวบรวมน้ำจากการล้างห้องพักมูลฝอย เพื่อรวบรวมน้ำเสียเข้าสู่ระบบบำบัดน้ำเสียรวมของโครงการ ก่อนระบายออกสู่ภายนอกต่อไป	- โครงการจัดให้มีท่อรวบรวมน้ำจากการล้างห้องพักมูลฝอย เพื่อรวบรวมน้ำเสียเข้าสู่ระบบบำบัดน้ำเสียรวมของโครงการ ก่อนระบายออกสู่ภายนอกต่อไป	-	- รูปที่ 2-21

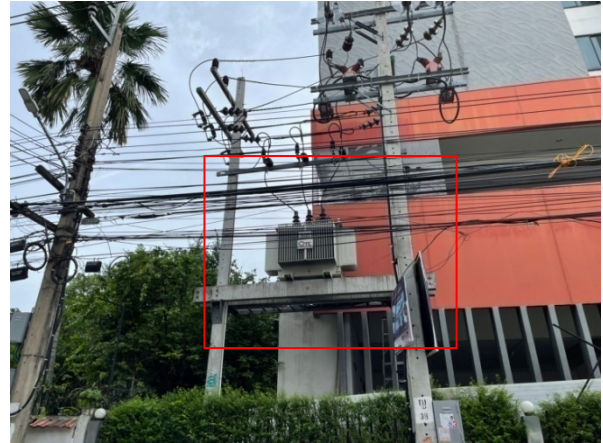
รูปที่ 2-23 หม้อแปลงไฟฟ้าแรงสูงจากการไฟฟ้านครหลวง

1) โครงการติดตั้งระบบไฟฟ้า ดังนี้ อุปกรณ์หลักสำหรับระบบแจกจ่ายไฟฟ้าปกติ ประกอบด้วย สวิตช์บอร์ดแรงสูงชนิดติดตั้งภายในอาคาร สวิตช์บอร์ดแรงต่ำ และหม้อแปลงไฟฟ้าแรงสูงจากการไฟฟ้านครหลวง ผ่าน Transformer จำนวน 1 ชุด เพื่อลดแรงดันไฟฟ้าให้เป็นระบบไฟฟ้าแรงต่ำ สำหรับจ่ายไปยัง Load ต่าง ๆ	- โครงการมีการติดตั้งระบบไฟฟ้า ประกอบด้วย สวิตช์บอร์ดแรงสูงชนิดติดตั้งภายในอาคาร สวิตช์บอร์ดแรงต่ำ และหม้อแปลงไฟฟ้าแรงสูงจากการไฟฟ้านครหลวง ผ่าน Transformer จำนวน 1 ชุด เพื่อลดแรงดันไฟฟ้าให้เป็นระบบไฟฟ้าแรงต่ำ สำหรับจ่ายไปยัง Load ต่าง ๆ	-	- รูปที่ 2-23 - รูปที่ 2-24 - รูปที่ 2-25

3) ติดตั้งหม้อแปลงแบบนั่งร้าน โดยมีความสูงจากระดับพื้นดินประมาณ 4-5 เมตร ห่างจากแนวรั้วของโครงการประมาณ 2 เมตร	- โครงการติดตั้งหม้อแปลงแบบนั่งร้าน โดยมีความสูงจากระดับพื้นดินประมาณ 4-5 เมตร ห่างจากแนวรั้วของโครงการประมาณ 2 เมตร	-	- รูปที่ 2-23

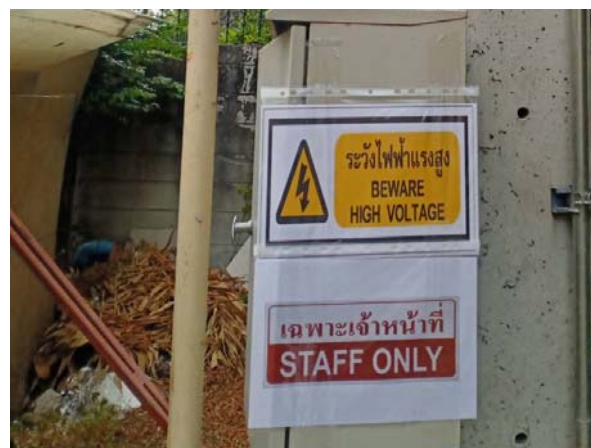
รูปที่ 2-25 ป้ายเตือนอันตรายบริเวณหม้อแปลงไฟฟ้าแรงสูง

5) ติดป้ายเตือนแสดงข้อความ “อันตรายไฟฟ้าแรงสูง” และ “เฉพาะเจ้าหน้าที่ที่เกี่ยวข้องเท่านั้น” ให้เห็นชัดเจน ติดไว้ที่จุดติดตั้งหม้อแปลงไฟฟ้า	- โครงการจัดให้มีการติดป้ายเตือนแสดงข้อความ “อันตรายไฟฟ้าแรงสูง” และ “เฉพาะเจ้าหน้าที่ที่เกี่ยวข้องเท่านั้น” ให้เห็นชัดเจนติดไว้ที่จุดติดตั้งหม้อแปลงไฟฟ้า	-	- รูปที่ 2-25

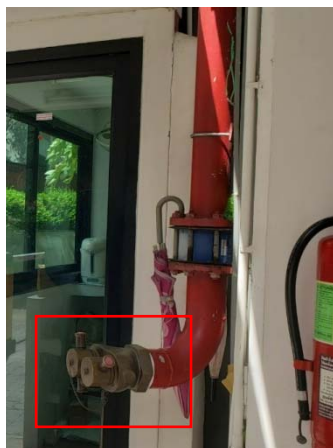
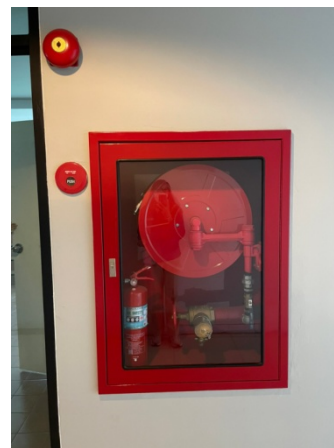
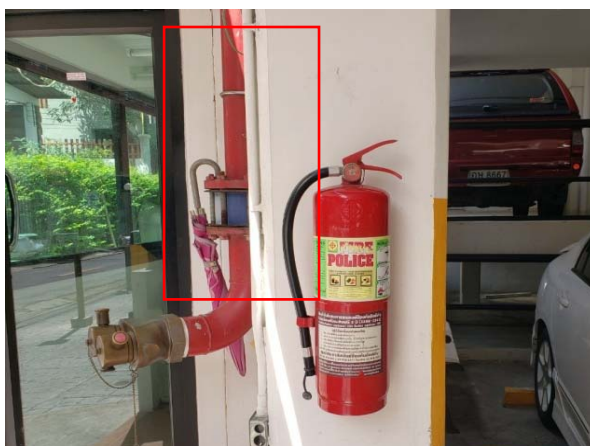
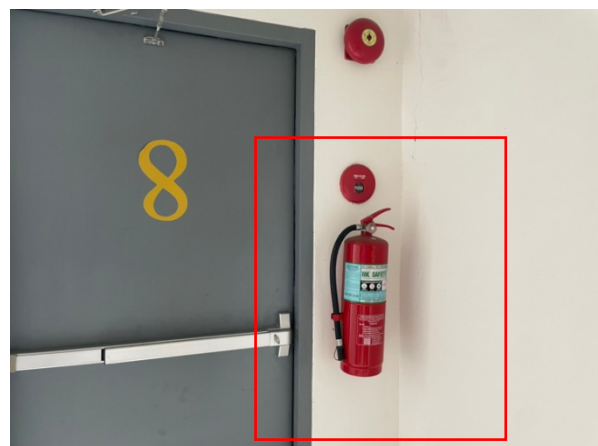
รูปที่ 2-31 ระบบป้องกันอัคคีภัย

<b>3.7 การป้องกันอัคคีภัย</b>			
<p>1. จัดให้มีระบบป้องกันและเตือนอัคคีภัยของโครงการรายละเอียดดังนี้</p> <p><b>ระบบป้องกันอัคคีภัย</b></p> <p>(1) จัดให้มีท่อยืน (Stand Pipe) ขนาดเส้นผ่านศูนย์กลาง 4 นิ้ว รับน้ำดับเพลิงจากรถดับเพลิง และส่งน้ำดับเพลิงไปตามท่อยืน จ่ายไปยังท่อดับเพลิงที่ต่อเข้าสู่เก็บสายฉีดน้ำดับเพลิงพร้อมอุปกรณ์ (FHC) ภายในอาคารต่อไปกรณีเกิดเพลิงไหม้ และท่อยืนดังกล่าวจะต่อเข้ากับ Fire Department Connection ด้านหน้าของอาคารโครงการ นอกจากนี้โครงการจะเชื่อมต่อบริเวณน้ำใช้เข้ากับท่อยืนน้ำดับเพลิง</p>	<p>- โครงการจัดให้มีหัวรับน้ำดับเพลิง และท่อยืน (Stand Pipe) ขนาดเส้นผ่านศูนย์กลาง 4 นิ้ว รับน้ำดับเพลิงจากรถดับเพลิง และส่งน้ำดับเพลิงไปตามท่อยืน จ่ายไปยังท่อดับเพลิงที่ต่อเข้าสู่เก็บสายฉีดน้ำดับเพลิงพร้อมอุปกรณ์ (FHC)</p>	-	- รูปที่ 2-31

หัวรับน้ำดับเพลิง

ตู้เก็บสายฉีดน้ำดับเพลิงพร้อมอุปกรณ์ (FHC)

ท่อยืน Stand Pipe

ถังดับเพลิงแบบมือถือ

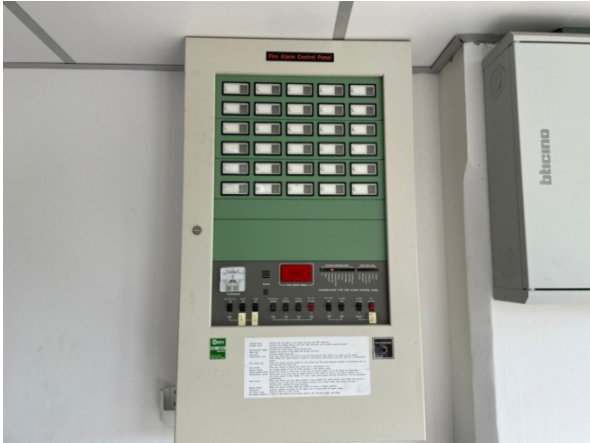
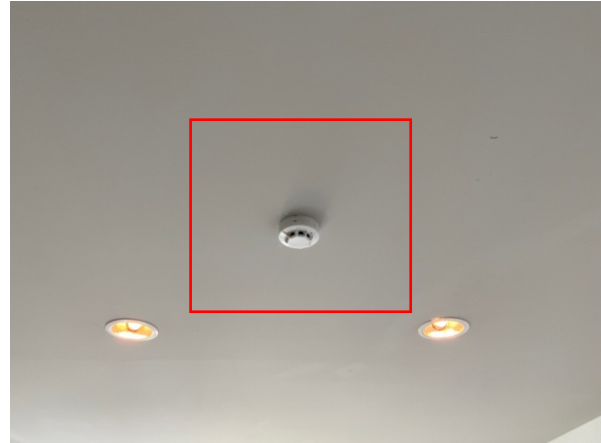
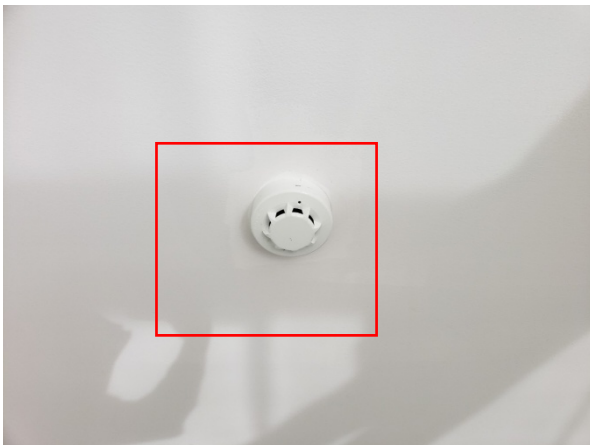
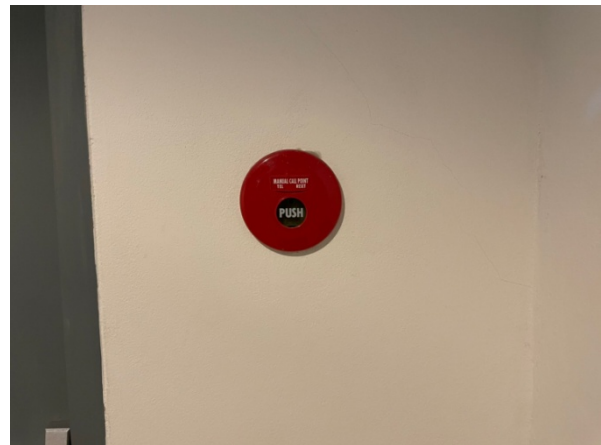
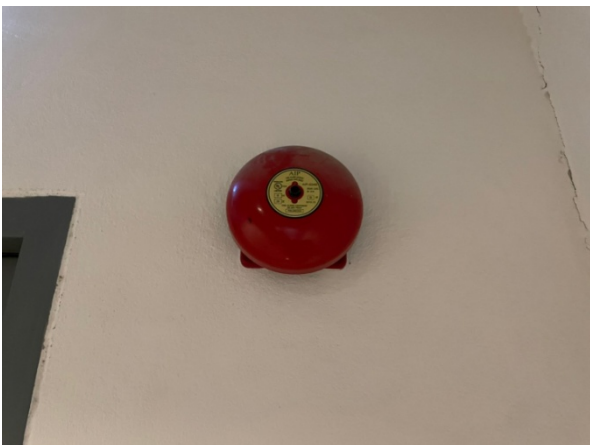
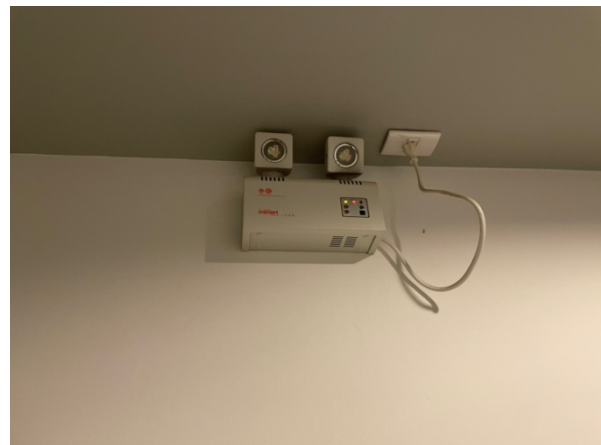
รูปที่ 2-31 (ต่อ) ระบบป้องกันอัคคีภัย

แผงควบคุม Fire Alarm Control Panel : FCP

เครื่องตรวจจับความร้อน (Heat Detector)

เครื่องตรวจจับควัน (Smoke Detector)

อุปกรณ์แจ้งเหตุแบบใช้มือ (Manual Station)

สัญญาณแจ้งเตือนแบบกริ่ง (Alarm Bell)

ไฟฉุกเฉิน (Emergency Light)
