## ผลการปฏิบัติตามมาตรการติดตาม ตรวจสอบผลกระทบสิ่งแวดล้อม

การติดตามตรวจสอบผลกระทบสิ่งแวดล้อม โครงการ ชุมชน โพรเวซี บริหารจัดการโดยนิติบุคคลอาคารชุด ชุมชน โพรเวซี ในระยะดำเนินการ ระหว่างเดือนมกราคม – มิถุนายน 2565 โครงการได้มอบหมายให้บริษัท แปซิฟิค แลบบอราตอรี จำกัด เป็นผู้ดำเนินการติดตามตรวจสอบผลกระทบสิ่งแวดล้อมในด้านคุณภาพอากาศ คุณภาพเสียง น้ำใช้ สระว่ายน้ำ น้ำเสีย การระบายน้ำ มูลฝอย ระบบไฟฟ้า การอนุรักษ์พลังงาน ระบบป้องกัน อัคคีภัย ระบบระบายอากาศ/ปรับอากาศ การจราจร อาชีวอนามัยและความปลอดภัย ทัศนียภาพ การบดบัง แสงแดดและทิศทางลม การบดบังคลื่นวิทยุ/โทรทัศน์ และคุณภาพชีวิตและความพึงพอใจของผู้พักอาศัย ตามข้อกำหนดในรายงานการวิเคราะห์ผลกระทบสิ่งแวดล้อมที่ได้รับการพิจารณาเห็นชอบจากสำนักงานนโยบาย และแผนทรัพยากรธรรมชาติและสิ่งแวดล้อม เพื่อเปรียบเทียบผลการตรวจวัดกับค่ามาตรฐานตามที่กฎหมาย กำหนด และนำไปกำหนดเป็นแนวทางในการวางแผนจัดการด้านสิ่งแวดล้อมต่อไป แสดงรายละเอียดดังตารางที่ 3-1 และรายละเอียดวิธีการเก็บตัวอย่างและวิธีการวิเคราะห์แสดงดังตารางที่ 3-2

### 3. ผลการตรวจติดตามตรวจสอบผลกระทบสิ่งแวดล้อม

#### 3.1 คุณภาพน้ำทิ้ง

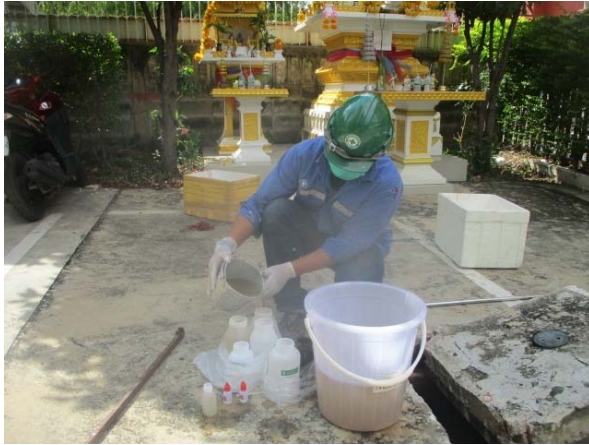
รูปที่ 3.1-1 แสดงการเก็บตัวอย่างคุณภาพน้ำทิ้ง

บริเวณบ่อเกรอะ

**บริเวณบ่อเกรอะ** พบว่า ความเป็นกรด-ด่าง (pH) มีค่าเท่ากับ 7.4 บีโอดี (BOD) มีค่าเท่ากับ 118 มิลลิกรัมต่อลิตร ปริมาณของแข็งแขวนลอย (SS) มีค่าเท่ากับ 120 มิลลิกรัมต่อลิตร ปริมาณของแข็งจมตัว (Settleable Solids) มีค่าเท่ากับ 3.5 มิลลิกรัมต่อลิตร ปริมาณของแข็งละลายน้ำทั้งหมด (TDS) มีค่าเท่ากับ 329 มิลลิกรัมต่อลิตร ปริมาณน้ำมันและไขมัน (Oil & Grease) มีค่าเท่ากับ 16.8 มิลลิกรัมต่อลิตร ปริมาณซัลไฟด์ (Sulfide) มีค่าเท่ากับ 11.3 มิลลิกรัมต่อลิตร ปริมาณทีเคเอ็น (TKN) มีค่าเท่ากับ 56.00 มิลลิกรัมต่อลิตร แบคทีเรียกลุ่มโคลิฟอร์มทั้งหมด (Total Coliform Bacteria) มีค่าเท่ากับ 16,000 เอ็มพีเอ็นต่อ 100 มิลลิลิตร และแบคทีเรียกลุ่มฟีคอลโคลิฟอร์ม (Fecal Coliform Bacteria) มีค่าเท่ากับ 9,200 เอ็มพีเอ็นต่อ 100 มิลลิลิตร

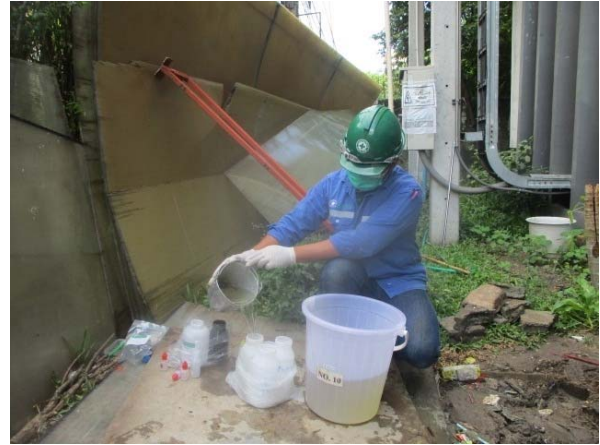
บริเวณส่วนพักน้ำใส

**บริเวณส่วนพักน้ำใส** พบว่า ความเป็นกรด-ด่าง (pH) มีค่าเท่ากับ 7.5 บีโอดี (BOD) มีค่าเท่ากับ 34.0 มิลลิกรัมต่อลิตร ปริมาณของแข็งแขวนลอย (SS) มีค่าเท่ากับ 33.0 มิลลิกรัมต่อลิตร ปริมาณของแข็งจมตัว (Settleable Solids) มีค่าน้อยกว่า 0.1 มิลลิกรัมต่อลิตร ปริมาณของแข็งละลายน้ำทั้งหมด (TDS) มีค่าเท่ากับ 244 มิลลิกรัมต่อลิตร ปริมาณน้ำมันและไขมัน (Oil & Grease) มีค่าน้อยกว่า 5 มิลลิกรัมต่อลิตร ปริมาณซัลไฟด์ (Sulfide) มีค่าเท่ากับ 2.3 มิลลิกรัมต่อลิตร ปริมาณทีเคเอ็น (TKN) มีค่าเท่ากับ 34.00 มิลลิกรัมต่อลิตร แบคทีเรียกลุ่มโคลิฟอร์มทั้งหมด (Total Coliform Bacteria) มีค่าเท่ากับ 9,200 เอ็มพีเอ็นต่อ 100 มิลลิลิตร

ผลการตรวจวิเคราะห์คุณภาพน้ำทิ้ง จำนวน 2 จุด ได้แก่ บริเวณบ่อเกรอะ และส่วนพักน้ำใส เมื่อวันที่ 27 มิถุนายน 2565 เมื่อเทียบกับมาตรฐานประกาศกระทรวงทรัพยากรธรรมชาติและสิ่งแวดล้อม เรื่องกำหนดมาตรฐานควบคุมการระบายน้ำทิ้งจากอาคารบางประเภทและบางขนาด (อาคารประเภท ค) (ลงวันที่ 7 พฤศจิกายน พ.ศ. 2548) พบว่า ทุกดัชนีที่ทำการตรวจวิเคราะห์มีค่าอยู่ในเกณฑ์ที่มาตรฐานกำหนด และบริเวณบ่อเกรอะ ไม่ดำเนินการเทียบค่ามาตรฐานเนื่องจากเป็นน้ำก่อนเข้าระบบบำบัดน้ำเสีย
