ผลการดำเนินการตามมาตรการป้องกันและแก้ไขผลกระทบสิ่งแวดล้อม

การดำเนินการตามมาตรการป้องกันและแก้ไขผลกระทบสิ่งแวดล้อม โครงการบ้านเอื้ออาทร จังหวัดประจวบคีรีขันธ์ (ปราณบุรี) (ระยะดำเนินการ) ประจำเดือนมกราคม-มิถุนายน 2565 มีรายละเอียดผลการปฏิบัติตามมาตรการที่กำหนด รายละเอียดแสดงดังต่อไปนี้

ตารางที่ 2.1-1 รายงานผลการปฏิบัติตามมาตรการป้องกันและแก้ไขผลกระทบสิ่งแวดล้อม โครงการบ้านเอื้ออาทร จังหวัดประจวบคีรีขันธ์ (ปราณบุรี) (ระยะดำเนินการ) ประจำเดือนมกราคม-มิถุนายน 2565

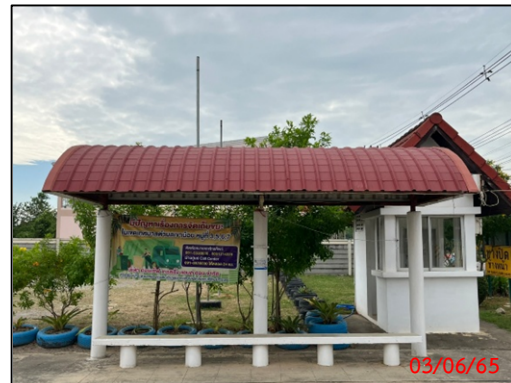
รูปที่ 2.2-2 ที่จอดรถสาธารณะ

2.5 คมนาคมขนส่ง	1.จัดให้มีที่จอดรถให้ทุกหน่วยพักหน่วยละ 1 คัน	1.จากการตรวจสอบพบว่า โครงการจัดให้มีที่จอดรถให้ทุกหน่วยพักหน่วยละ 1 คัน	-	-
	2.ติดตั้งป้ายชื่อโครงการลูกศรแสดงทิศทาง ป้ายแสดงทางเข้าออกโครงการในระยะทางที่เหมาะสมและมีไฟส่องสว่างให้มองเห็นอย่างชัดเจนในเวลากลางคืน	2.จากการตรวจสอบพบว่า โครงการได้ติดตั้งป้ายชื่อโครงการ ลูกศรแสดงทิศทางป้ายแสดงทางเข้า-ออกโครงการ และมีไฟส่องสว่างให้มองเห็นอย่างชัดเจนในเวลากลางคืน	-	-

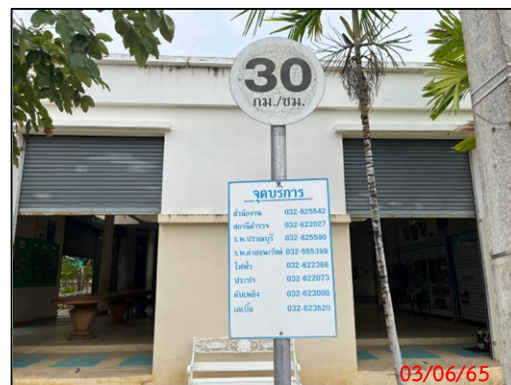
รูปที่ 2.2-4 ป้ายจราจรภายในโครงการ

4.ควบคุมการจราจรภายในโครงการ โดยติดตั้งป้ายควบคุมความเร็วและป้ายแสดงทางแยกทุกแห่งให้ผู้ขับขี่มองเห็นได้ชัดเจนจัดทำเครื่องหมายบนพื้นถนนแสดงทิศทางจราจร และเส้นแบ่งช่องการจราจรที่ชัดเจน	4.จากการตรวจสอบพบว่า โครงการมีการควบคุมการจราจรภายในโครงการโดยติดตั้งป้ายควบคุมความเร็วและป้ายแสดงทางแยกทุกแห่งให้ผู้ขับขี่มองเห็นได้ชัดเจนจัดทำเครื่องหมายบนพื้นถนนแสดงทิศทางจราจรที่ชัดเจน	-

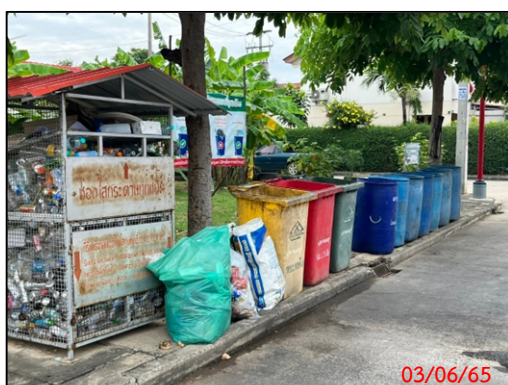
รูปที่ 2.2-5 จุดทิ้งขยะมูลฝอย

2.4 การจัดการมูลฝอย	1. จัดให้มีที่พักขยะมูลฝอยรวมที่ถูกสุขลักษณะ สามารถป้องกันกลิ่นและแมลงรบกวนโดยมีขนาด ที่สามารถรองรับขยะมูลฝอยของโครงการได้ไม่ น้อยกว่า 3 วัน	1. จากการตรวจสอบพบว่า โครงการได้จัดให้มีพื้นที่ สำหรับการคัดแยกขยะอยู่บริเวณใกล้กับระบบบำบัดน้ำ เสียส่วนกลางของโครงการโดยโรงคัดแยกขยะดังกล่าวมี ลักษณะเป็นอาคารเปิดโล่ง ไม่มีผนังแต่มีหลังคาป้องกัน ฝนซึ่งรองรับขยะมูลฝอยของโครงการได้ไม่น้อยกว่า 3 วัน	-

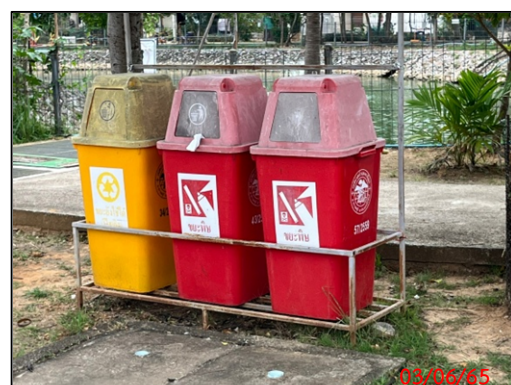
รูปที่ 2.2-6 ถังขยะรองรับขยะอันตราย

5. ส่งเสริมมาตรการคัดแยกมูลฝอยที่ถูกสุขลักษณะ เช่น ขยะ เปียก ขยะแห้ง และขยะอันตราย	5. จากการตรวจสอบพบว่า โครงการมีการส่งเสริม มาตรการคัดแยกมูลฝอยที่ถูกสุขลักษณะ เช่น ขยะ เปียก ขยะแห้ง และขยะอันตราย	-

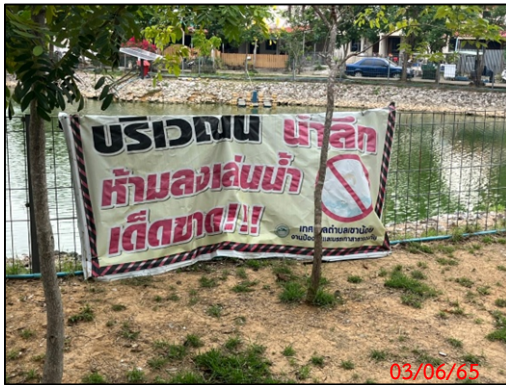
รูปที่ 2.2-7 ป้ายอันตรายห้ามลงเล่นน้ำ

3.ติดตั้งป้ายเตือน “อันตรายห้ามลงน้ำ” บริเวณ บ่อหนองน้ำซึ่งเป็นบ่อเปิดเพื่อเตือนให้ผู้พบเห็น ระมัดระวังและเพื่อป้องกันอุบัติเหตุที่เกิดขึ้น	3.จากการตรวจสอบพบว่า โครงการมีการติดตั้งป้าย เตือน “อันตรายห้ามลงน้ำ” บริเวณบ่อหนองน้ำซึ่งเป็น บ่อเปิด	-

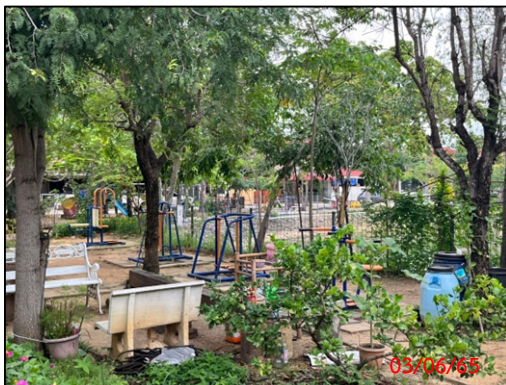
รูปที่ 2.2-9 พื้นที่สีเขียว และพื้นที่สาธารณะ

1.จัดให้พื้นที่สีเขียวและสวนสาธารณะทั้งหมด 2,576.77 ตร.ม. หรือร้อยละ 5.2 ของพื้นที่ จำหน่วย	1.จากการตรวจสอบพบว่า โครงการมีต้นไม้สีเขียว และ บริเวณสวนสาธารณะอยู่ในสภาพดี และมีเจ้าหน้าที่ คอยดูแลต้นไม้อยู่เสมอ	-
