3. ผลการปฏิบัติตามมาตรการฯ

3.1 ผลการปฏิบัติตามมาตรการป้องกันและแก้ไขผลกระทบสิ่งแวดล้อม

การดำเนินการตามมาตรการป้องกันและแก้ไขผลกระทบสิ่งแวดล้อม ระยะดำเนินการ โครงการบ้านเอื้ออาทร รังสิต คลอง 9 ระหว่างเดือนมกราคม-มิถุนายน พ.ศ. 2565 มีรายละเอียดผลการปฏิบัติตามมาตรการที่กำหนดไว้ใน รายงานการประเมินผลกระทบสิ่งแวดล้อมแสดงดังตารางที่ 1

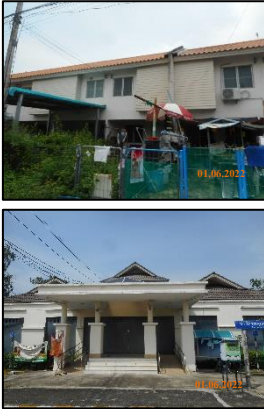
<p style="text-align: center;">อาคารภายในโครงการ</p>
	3) ให้ใช้วัสดุและโทนสีอ่อนในการตกแต่งตัวอาคาร	3) มีการเลือกวัสดุและโทนสีอ่อนในการตกแต่งตัวอาคารตามที่มาตรการกำหนด	ไม่มี
