ผลการปฏิบัติตามมาตรการป้องกันและแก้ไขผลกระทบสิ่งแวดล้อม

บริษัท เอส.พี.เอส. คอนสตรัคชั่น เซอร์วิส จำกัด ได้ดำเนินการติดตามตรวจสอบผลการปฏิบัติตามมาตรการป้องกันและแก้ไขผลกระทบสิ่งแวดล้อม ระยะก่อสร้าง โครงการ O-NES TOWER (ของบริษัท นันทวัน แมนเนจเม้นท์ จำกัด) ในด้านต่างๆ ได้แก่

ผลการติดตามตรวจสอบการปฏิบัติตามมาตรการป้องกันและแก้ไขผลกระทบสิ่งแวดล้อม ระยะก่อสร้าง โครงการ O-NES TOWER ของบริษัท นันทวัน แมนเนจเม้นท์ จำกัด ในระหว่างเดือนมกราคม-มิถุนายน 2565 มีรายละเอียดแสดงดังตารางที่ 2.2-1

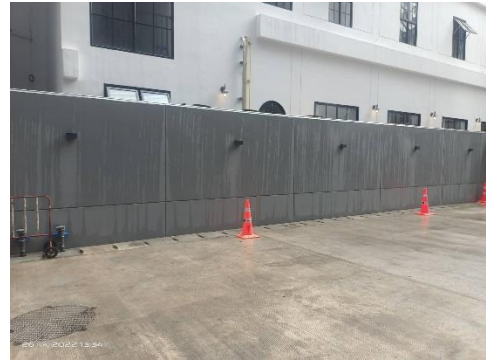
ภาพที่ 2.2-1 แนวรั้วของโครงการ

มาตรการป้องกันและแก้ไขผลกระทบสิ่งแวดล้อม	รายละเอียดผลการปฏิบัติตามมาตรการป้องกันและแก้ไขผลกระทบสิ่งแวดล้อม	ปัญหา/อุปสรรคและการแก้ไข	เอกสารอ้างอิง
<b>1. ทรัพยากรสิ่งแวดล้อมทางกายภาพ</b> <b>1.1 ลักษณะภูมิประเทศ</b> 1. จัดให้มีรั้วรอบพื้นที่โครงการเพื่อกันขอบเขตพื้นที่อย่างชัดเจน และมีการป้องกันการพังทลายของดินในพื้นที่ข้างเคียง	- โครงการจัดให้มีรั้วรอบพื้นที่โครงการเพื่อกันเขตพื้นที่อย่างชัดเจน และมีการปลูกพืชคลุมดินเพื่อป้องกันการพังทลายของดินในพื้นที่ข้างเคียง	-	ภาพที่ 2.2-1

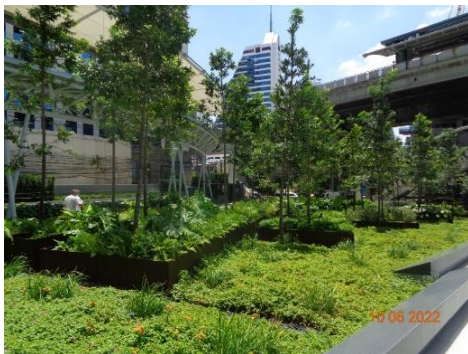
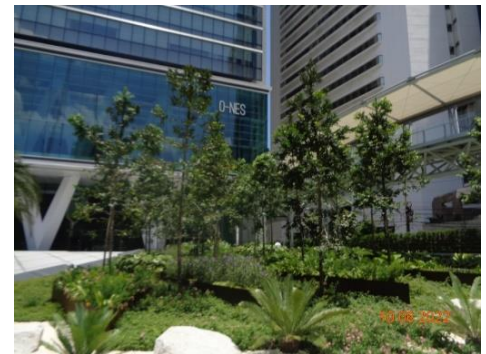
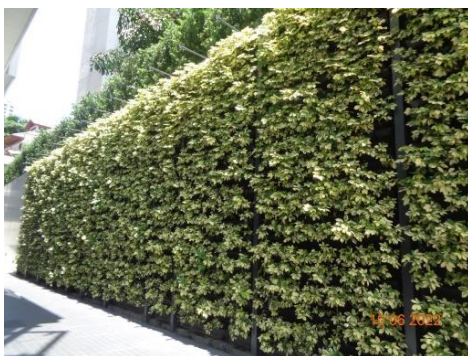
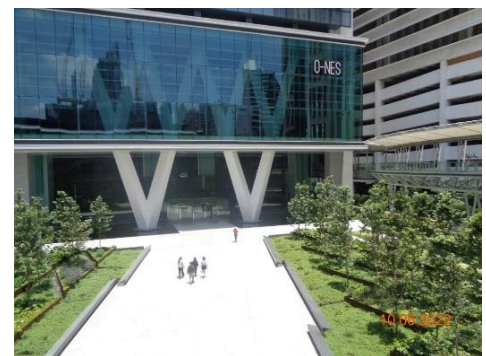
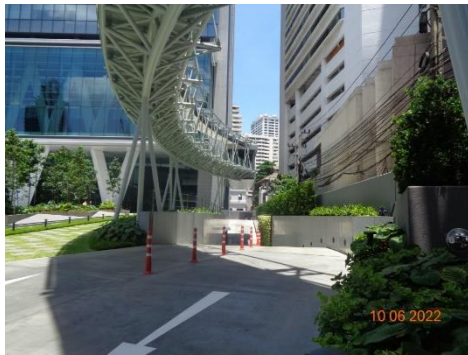
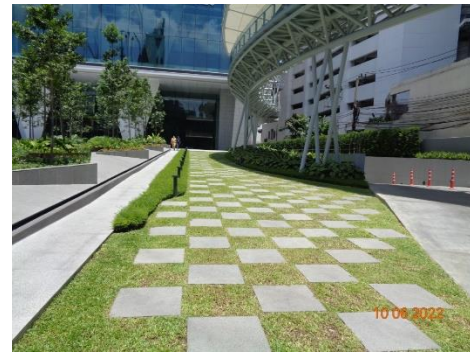
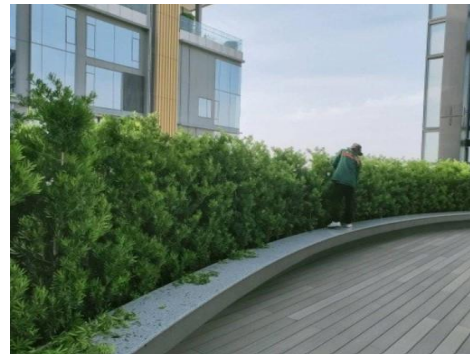
ภาพที่ 2.2-3 พื้นที่สีเขียว/ไม้ยืนต้น/ไม้พุ่มไม้คลุมดินภายในโครงการ

2. จัดให้มีการปลูกไม้ยืนต้น ไม้พุ่มไม้คลุมดินภายในโครงการ เพื่อให้มีพืชช่วยยึดหน้าดิน	- โครงการมีการปลูกไม้ยืนต้น ไม้พุ่มไม้คลุมดินภายในโครงการเพื่อให้มีพืชช่วยยึดหน้าดิน	-	ภาพที่ 2.2-3
<b>1.2 คุณภาพอากาศ</b> 1) ฝุ่นละออง 1. ควบคุมความเร็วของรถภายในโครงการโดยติดตั้งป้ายจำกัดความเร็ว ป้องกันไม่ให้ฝุ่นละอองบนผิวถนนฟุ้งกระจาย รวมทั้งจัดให้มีสันนูนชะลอความเร็วของรถยนต์ภายในพื้นที่โครงการ ขนาดความสูง 0.04 เมตร ความกว้าง 0.90 เมตร ความยาว 6 เมตร จำนวน 2 จุด เพื่อชะลอรถยนต์	- โครงการจัดให้มีเจ้าหน้าที่ควบคุมดูแลและอำนวยความสะดวกด้านจราจรบริเวณพื้นที่จอดรถ และมีแผนติดตั้งป้ายจำกัดความเร็วรถในช่วงปลายปี 2565	-	ภาพที่ 2.2-22

2. จัดให้มีพื้นที่สีเขียวภายในโครงการ โดยปลูกพืชคลุมพื้นที่ว่างทั้งหมด เพื่อลดการเกิดฝุ่นละออง	- โครงการจัดให้มีพื้นที่สีเขียว ปลูกไม้ยืนต้น ไม้พุ่มไม้คลุมดินภายในโครงการ เพื่อให้มีพืชช่วยยึดหน้าดิน	-	ภาพที่ 2.2-3

4. จัดให้มีพื้นที่สีเขียวภายในโครงการ ขนาดพื้นที่รวม 1,557.86 ตารางเมตร เพื่อให้ต้นไม้ดังกล่าวดูดซับมลพิษจากที่จอดรถของโครงการ	- โครงการจัดให้มีพื้นที่สีเขียวภายในโครงการ เพื่อให้ต้นไม้ดูดซับมลพิษจากที่จอดรถของโครงการ	-	ภาพที่ 2.2-3

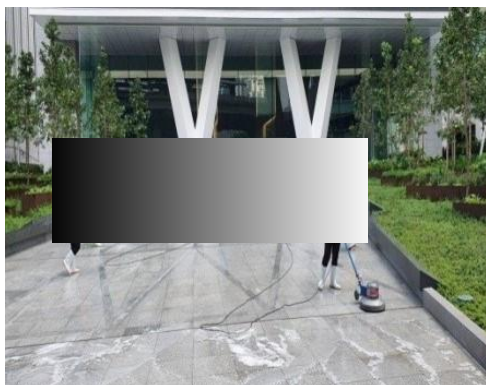
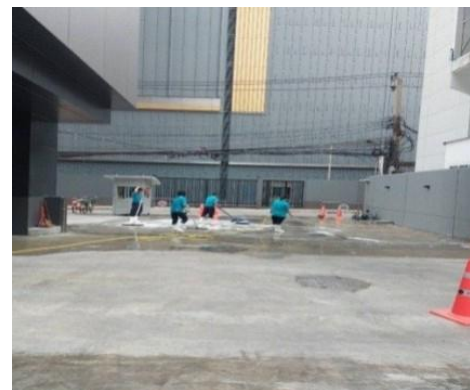
ภาพที่ 2.2-4 การทำความสะอาดถนนภายในโครงการ

3. ทำความสะอาดถนนภายในโครงการทุกวันตลอดระยะเวลาเปิดดำเนินการ	- โครงการมีเจ้าหน้าที่ทำความสะอาดถนนภายในโครงการอย่างสม่ำเสมอ	-	ภาพที่ 2.2-4
4. จัดส่วนรับเรื่องร้องเรียนผู้ที่ได้รับผลกระทบจากโครงการ	- โครงการจัดให้มีส่วนสำหรับรับเรื่องร้องเรียนจากผู้ที่ได้รับผลกระทบจากการเปิดดำเนินโครงการ	-	ภาพที่ 2.2-5

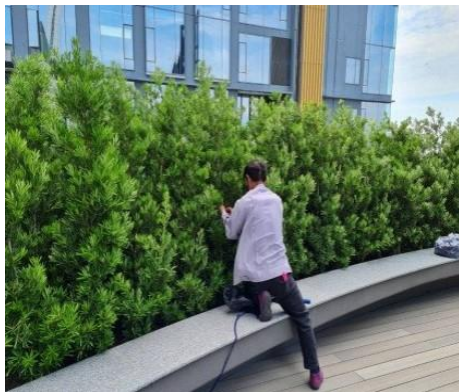
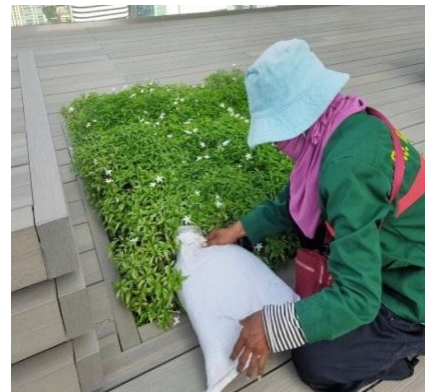
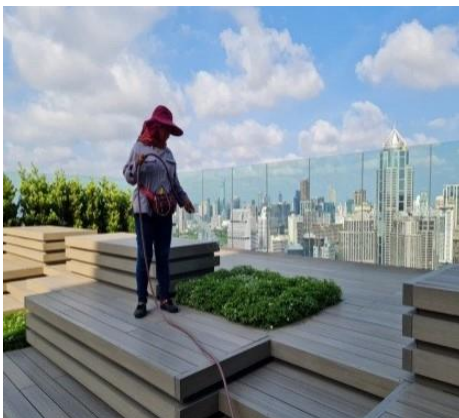
ภาพที่ 2.2-7 การดูแลพื้นที่สีเขียวของโครงการ

5. โครงการจะกำหนดให้มีมาตรการในการจัดการดูแลพื้นที่สีเขียวให้สามารถอยู่ได้อย่างยั่งยืน ดังนี้ - รดน้ำต้นไม้ วันละ 2 ครั้ง เช้า-เย็น - ใส่ปุ๋ย ถอนวัชพืช โดยทำเป็นประจำ - ตัด แต่ง ให้มีความสวยงาม - ปลูกรักษาต้นไม้ชดเชยทดแทนต้นไม้ที่ตาย	- โครงการจัดให้มีพื้นที่สีเขียวภายในโครงการ และจัดให้มีเจ้าหน้าที่ดูแลอย่างสม่ำเสมอ	-	ภาพที่ 2.2-7

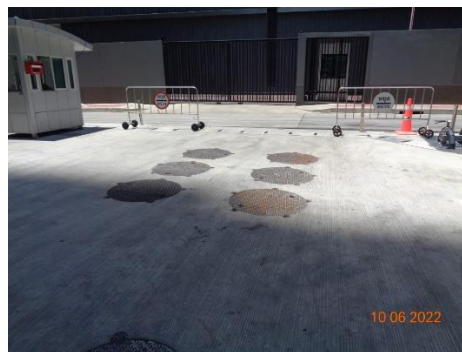
ภาพที่ 2.2-9 ระบบบำบัดน้ำเสียของโครงการ

4. จัดให้มีส่วนรับเรื่องร้องเรียนผู้ที่ได้รับผลกระทบจากโครงการ	- โครงการจัดให้มีส่วนสำหรับรับเรื่องร้องเรียนจากผู้ที่อาจได้รับผลกระทบจากโครงการ	-	ภาพที่ 2.2-5
<b>1.4 คุณภาพน้ำ</b> 1. จัดให้มีระบบบำบัดน้ำเสียชนิดเติมอากาศแบบตะกอนเร่ง (Activated Sludge System) จำนวน 1 ชุด เพื่อบำบัดน้ำเสียให้มีค่า BOD ในน้ำทิ้งไม่เกิน 20 มิลลิกรัม/ลิตร ก่อนระบายออกสู่ท่อระบายน้ำสาธารณะริมถนนซอยสุขุมวิท 6 ด้านทิศตะวันออกของโครงการ	- โครงการได้มีการออกแบบและก่อสร้างระบบบำบัดน้ำเสียเป็นแบบ Conventional Activated Sludge System ในระหว่างเดือนม.ค.-มิ.ย. 65 โครงการได้ดำเนินการตรวจสอบคุณภาพน้ำทั้ง พบว่าทุกดัชนีมีค่าอยู่ในเกณฑ์มาตรฐานที่กำหนด ยกเว้น ค่า BOD TSS และ Settleable Solids บริเวณบ่อพักน้ำใส และบ่อตรวจคุณภาพน้ำ ที่มีค่าสูงกว่าเกณฑ์มาตรฐานกำหนด	อย่างไรก็ตาม โครงการซึ่งอยู่ในช่วงเริ่มต้นของการเปิดดำเนินการ โครงการ ได้มีการนำข้อมูลผลการตรวจวิเคราะห์ดังกล่าว มาใช้ประกอบการดำเนินงาน ทดสอบอุปกรณ์ และการทำงานของระบบบำบัด (Test Run and Commissioning) ต่อไป	ภาพที่ 2.2-9 เอกสารแนบ 4

8. จัดให้มีท่อรวบรวมน้ำเสียที่เกิดจากการล้างห้องพักมูลฝอยรวม เข้าสู่ระบบบำบัดน้ำเสียเพื่อบำบัดก่อนระบายออกสู่ภายนอกโครงการต่อไป	- โครงการจัดให้มีบ่อบำบัดน้ำเสียเพื่อบำบัดก่อนระบายออกสู่ภายนอกโครงการต่อไป	-	ภาพที่ 2.2-9

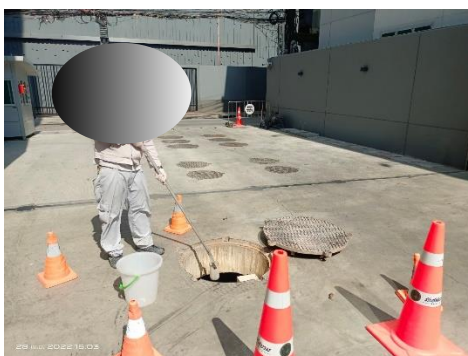
ภาพที่ 2.2-12 บ่อตรวจคุณภาพน้ำหลังการบำบัด

5. จัดให้มีบ่อตรวจคุณภาพน้ำ จำนวน 1 บ่อ เพื่อติดตามตรวจสอบคุณภาพน้ำทั้งภายหลังการบำบัด และก่อนระบายออกสู่ภายนอกโครงการ	- โครงการจัดให้มีบ่อตรวจคุณภาพน้ำ จำนวน 1 บ่อ เพื่อติดตามตรวจสอบคุณภาพน้ำทั้งภายหลังการบำบัดและก่อนระบายออกสู่ภายนอกโครงการ	-	ภาพที่ 2.2-12

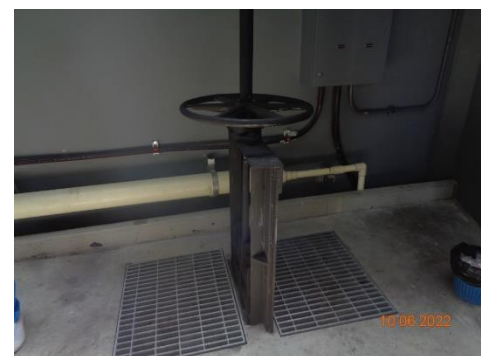
ภาพที่ 2.2-13 บ่อตรวจคุณภาพน้ำก่อนระบาย

มาตรการป้องกันและแก้ไขผลกระทบสิ่งแวดล้อม	รายละเอียดผลการปฏิบัติตามมาตรการป้องกันและแก้ไขผลกระทบสิ่งแวดล้อม	ปัญหา/อุปสรรคและการแก้ไข	เอกสารอ้างอิง
<b>3.3 การระบายน้ำ</b> 1. จัดให้มีบ่อหน่วงน้ำ จำนวน 1 บ่อ ความจุ 570 ลูกบาศก์เมตร จำนวน 1 บ่อ เพื่อรองรับปริมาณน้ำฝนที่เกิดขึ้น โดยจะทำการระบายน้ำฝนที่กักเก็บไว้ภายนอกภายหลังจากนั้นจะถูกสูบเข้าสู่บ่อตรวจคุณภาพน้ำ พร้อมตะแกรงดักขยะ โดยติดตั้งเครื่องสูบน้ำชนิดจุ่มในบ่อหน่วงน้ำ จำนวน 3 ชุด (ใช้งานชนิดจุ่มในบ่อหน่วงน้ำ จำนวน 3 ชุด (ใช้งานพร้อมกัน 3 เครื่อง) อัตราสูบเครื่องละ 1.4 ลูกบาศก์เมตร/นาที่ เพื่อควบคุมอัตราการระบายน้ำไม่ให้เกินก่อนพัฒนาโครงการ โดยน้ำฝนจะถูกสูบเข้าสู่บ่อตรวจคุณภาพน้ำที่มีตะแกรงดักขยะอยู่ภายใน ก่อนระบายออกสู่ท่อระบายน้ำริมถนนซอยสุขุมวิท 6 บริเวณด้านทิศตะวันออกของโครงการต่อไป	- โครงการจัดให้มีบ่อหน่วงน้ำ จำนวน 1 บ่อ เพื่อรองรับปริมาณน้ำฝนที่เกิดขึ้น ก่อนจะระบายออกสู่ท่อระบายน้ำริมถนนสาธารณะต่อไป	-	ภาพที่ 2.2-13

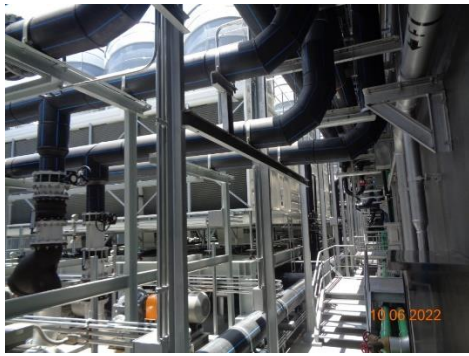
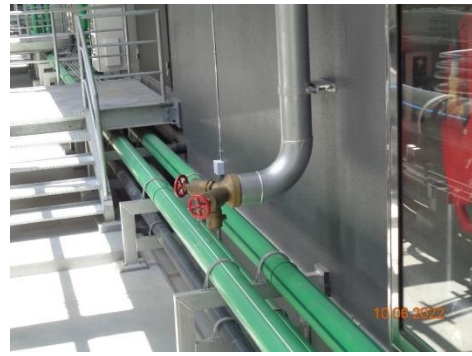
ภาพที่ 2.2-14 ระบบสำรองน้ำ/จ่ายน้ำชั้นดาดฟ้า

<b>3. คุณค่าการใช้ประโยชน์ของมนุษย์</b> <b>3.1 การใช้น้ำ</b> 1. จัดให้มีน้ำสำรองเก็บไว้ในถังเก็บน้ำใต้ดิน B5 และถังเก็บน้ำชั้นดาดฟ้า 1 โดยสำรองน้ำใช้ได้นาน 1.2 วัน	- โครงการจัดให้มีการสำรองน้ำเก็บบริเวณใต้ดิน และชั้นดาดฟ้า	-	ภาพที่ 2.2-14 ภาพที่ 2.2-15

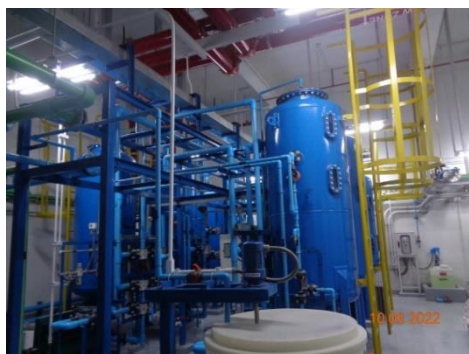
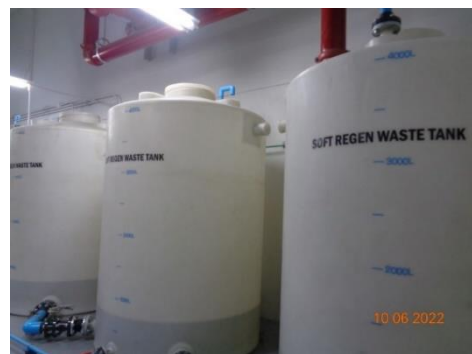
ภาพที่ 2.2-15 ระบบสูบน้ำในอาคาร/ถังสำรองน้ำในอาคาร

2. จัดให้มีระบบสูบน้ำจากอาคาร โดยจะสูบน้ำจากถังเก็บน้ำของอาคาร ไม่ได้สูบน้ำจากท่อประปาโดยตรง และควบคุมการจ่ายน้ำประปาเข้าถังเก็บด้วยระบบตั้งเวลา กำหนดไว้ในช่วง 24.00-05.00 น. ซึ่งเป็นช่วงที่ผู้อยู่อาศัยใกล้เคียงมีการใช้น้ำไม่มาก	- โครงการจัดให้มีการสำรองน้ำและระบบสูบน้ำจากอาคาร	-	ภาพที่ 2.2-15

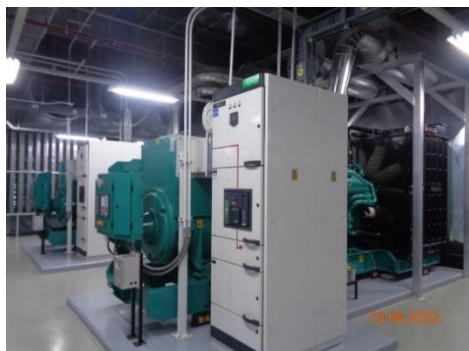
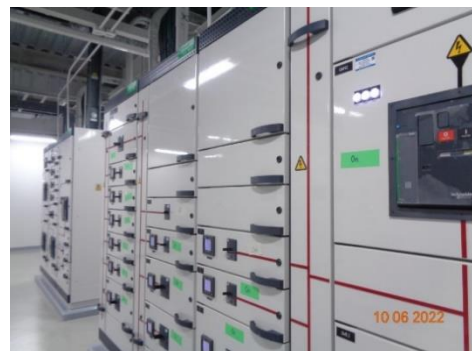
ภาพที่ 2.2-16 ห้องเครื่องไฟฟ้า

2. ออกแบบตำแหน่งห้องเครื่องไฟฟ้า ตั้งอยู่ภายในอาคารบริเวณชั้นที่ 7 ซึ่งอยู่ที่ระดับ +29.00 เมตร (อ้างอิงค่าระดับ $\pm 0.00$ เมตร ที่ถนนสุขุมวิทบริเวณด้านหน้าโครงการ) จึงคาดว่าจะไม่ได้รับผลกระทบจากการเกิดน้ำท่วม	- โครงการออกแบบห้องเครื่องของโครงการตั้งอยู่ภายในอาคารบริเวณชั้น 7	-	ภาพที่ 2.2-16

มาตรการป้องกันและแก้ไขผลกระทบสิ่งแวดล้อม	รายละเอียดผลการปฏิบัติตามมาตรการป้องกันและแก้ไขผลกระทบสิ่งแวดล้อม	ปัญหา/อุปสรรคและการแก้ไข	เอกสารอ้างอิง
<b>3.5 ระบบไฟฟ้า</b> 1. โครงการติดตั้งระบบไฟฟ้า ดังนี้ 1) โครงการจะรับกระแสไฟฟ้าโดยจำหน่ายไฟฟ้าแรงสูงผ่านหม้อแปลงโดยแปลงไฟฟ้าแรงสูงจากการไฟฟ้านครหลวง ขนาด 24 KV ผ่าน Transformer ชนิด Dry Type ขนาด 2,500 KVA จำนวน 4 ชุด แปลงไฟ 24 KV เป็น 416/240 V เพื่อจ่ายไปยัง Load ต่างๆ ในภาวะปกติ และโครงการมีความต้องการใช้ไฟฟ้าประมาณ 7,567 KVA	- โครงการรับกระแสไฟฟ้าโดยจำหน่ายไฟฟ้าแรงสูงผ่านหม้อแปลง โดยแปลงไฟฟ้าแรงสูงจากการไฟฟ้านครหลวงเพื่อจ่ายไปยัง Load ต่างๆ ในภาวะปกติ	-	ภาพที่ 2.2-16

2) ระบบไฟฟ้าฉุกเฉิน โครงการจัดให้มีเครื่องกำเนิดไฟฟ้า ขนาด 1,500 KV จำนวน 2 ชุด สามารถสำรองไฟได้นาน 8 ชั่วโมง	- โครงการจัดมีระบบไฟฟ้าฉุกเฉิน และเครื่องกำเนิดไฟฟ้าที่สามารถสำรองไฟได้นาน 8 ชั่วโมง	-	ภาพที่ 2.2-16 ภาพที่ 2.2-24

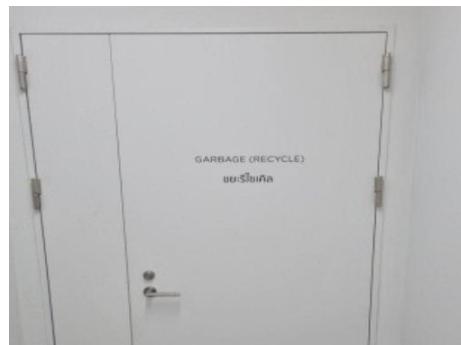
ภาพที่ 2.2-17 ห้องพักขยะของโครงการ

5. จัดให้มีห้องพักมูลฝอยรวมตั้งอยู่บริเวณชั้น 1 โดยแบ่งเป็น ห้องพักมูลฝอยเปียกและห้องพักมูลฝอยแห้ง และมูลฝอยอันตราย และห้องพักมูลฝอยรีไซเคิล ตั้งอยู่บริเวณชั้นใต้ดิน B2 แยกกันอย่างชัดเจน	- โครงการจัดให้มีห้องพักมูลฝอยรวม โดยแบ่ง เป็นห้องพักมูลฝอยเปียก มูลฝอยแห้ง มูลฝอยอันตราย และห้องพักมูลฝอยรีไซเคิล	-	ภาพที่ 2.2-17

มาตรการป้องกันและแก้ไขผลกระทบสิ่งแวดล้อม	รายละเอียดผลการปฏิบัติตามมาตรการป้องกันและแก้ไขผลกระทบสิ่งแวดล้อม	ปัญหา/อุปสรรคและการแก้ไข	เอกสารอ้างอิง
1) ห้องพักมูลฝอยทั่วไป มีขนาดพื้นที่ 10.23 ตารางเมตร ความจุ 12.28 ลูกบาศก์เมตร สามารถรองรับปริมาณมูลฝอยทั่วไปปริมาณ 3.94 ลูกบาศก์เมตร/วัน 3.1 เท่า ได้อย่างเพียงพอ	- โครงการจัดให้มีห้องพักมูลฝอยรวม โดยแบ่งเป็นห้องพักมูลฝอยเปียก มูลฝอยทั่วไป มูลฝอยอันตราย และห้องพักมูลฝอยรีไซเคิล	-	ภาพที่ 2.2-17

2) ห้องพักมูลฝอยเปียก มีขนาดพื้นที่ 18.33 ตารางเมตร ความจุ 18.33 ลูกบาศก์เมตร ซึ่งสามารถรองรับปริมาณมูลฝอยเปียก ปริมาณ 5.79 ลูกบาศก์เมตร/วัน 3.2 เท่า ได้อย่างเพียงพอ	- โครงการจัดให้มีห้องพักมูลฝอยรวม โดยแบ่ง เป็นห้องพักมูลฝอยเปียก มูลฝอยทั่วไป มูลฝอยอันตราย และห้องพักมูลฝอยรีไซเคิล	-	ภาพที่ 2.2-17

3) ห้องพักมูลฝอยรีไซเคิล มีขนาดพื้นที่ 46.46 ตารางเมตร ความจุ 55.75 ลูกบาศก์เมตร ซึ่งสามารถรองรับปริมาณมูลฝอยรีไซเคิล ปริมาณ 6.95 ลูกบาศก์เมตร/วัน 8 เท่า ได้อย่างเพียงพอ	- โครงการจัดให้มีห้องพักมูลฝอยรวม โดยแบ่ง เป็นห้องพักมูลฝอยเปียก มูลฝอยทั่วไป มูลฝอยอันตราย และห้องพักมูลฝอยรีไซเคิล	-	ภาพที่ 2.2-17

4) ห้องพักมูลฝอยอันตราย มีขนาดพื้นที่ 10.78 ตารางเมตร ความจุ 12.94 ลูกบาศก์เมตร ซึ่งสามารถรองรับปริมาณมูลฝอยอันตราย ปริมาณ 0.69 ลูกบาศก์เมตร/วัน 18.7 เท่า ได้อย่างเพียงพอ	- โครงการจัดให้มีห้องพักมูลฝอยรวม โดยแบ่ง เป็นห้องพักมูลฝอยเปียก มูลฝอยทั่วไป มูลฝอยอันตราย และห้องพักมูลฝอยรีไซเคิล	-	ภาพที่ 2.2-17

7. ห้องพักมูลฝอยจะต้องปิดมิดชิด โดยเปิดเฉพาะช่วงที่มีการเก็บขนมูลฝอยเท่านั้น	- ห้องพักมูลฝอยของโครงการมีการปิดมิดชิด โดยจะเปิดเฉพาะช่วงที่มีการเก็บขนมูลฝอยเท่านั้น	-	ภาพที่ 2.2-17

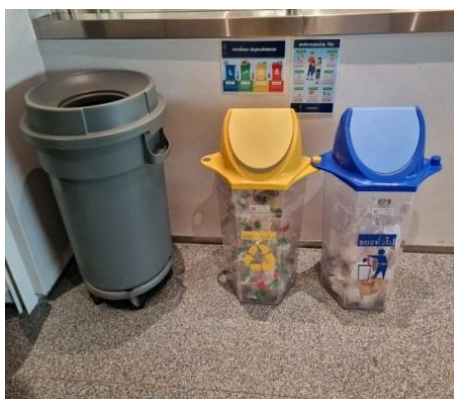
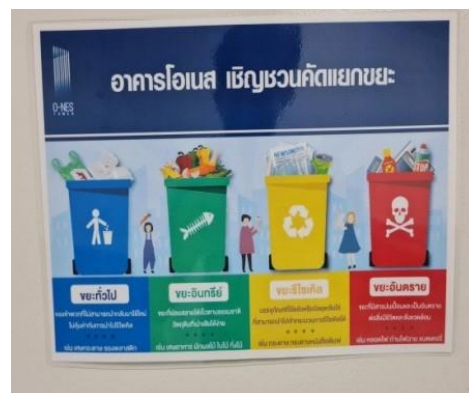
ภาพที่ 2.2-19 ป้ายรณรงค์คัดแยกขยะ

2. จัดทำป้ายข้อความหรือสติ๊กเกอร์ที่มีข้อความเชิญชวนให้ลดปริมาณมูลฝอยติดไว้ บริเวณโถงลิฟต์ หรือโถงทางเดินหรือบริเวณอื่นๆ ที่สามารถมองเห็นได้อย่างชัดเจน โดยมีตัวอย่างข้อความ ดังนี้ - ช่อมแซมสิ่งของที่ชำรุดให้อยู่ในสภาพที่ดีสามารถใช้งานได้นานเพื่อลดปริมาณการทิ้งเป็นมูลฝอย	- ทางโครงการได้มีนโยบายให้เจ้าหน้าที่และพนักงานลดปริมาณมูลฝอย อีกทั้งติดป้ายรณรงค์การคัดแยกมูลฝอยไว้ตามจุดต่างๆ	-	ภาพที่ 2.2-19

3. จัดทำแผนพับให้ความรู้เรื่องการคัดแยกมูลฝอยแต่ละประเภท ได้แก่ มูลฝอยเปียก มูลฝอยแห้ง มูลฝอยอันตราย และมูลฝอยรีไซเคิล แจกแก่ผู้มาใช้บริการและพนักงานเพื่อให้สามารถแยกมูลฝอยแต่ละประเภทได้อย่างถูกต้องไม่ทิ้งปะปนกัน	- ทางโครงการได้มีนโยบายให้เจ้าหน้าที่และพนักงานลดปริมาณมูลฝอย อีกทั้งติดป้ายรณรงค์การคัดแยกมูลฝอยไว้ตามจุดต่างๆ	-	ภาพที่ 2.2-19

4. ติดป้ายประชาสัมพันธ์ให้พนักงานและผู้มาใช้บริการคัดแยกมูลฝอยแต่ละประเภท ได้แก่ มูลฝอยเปียก มูลฝอยแห้ง มูลฝอยอันตราย และมูลฝอยรีไซเคิล ก่อนทิ้งลงในภาชนะรองรับแต่ละประเภท	- โครงการมีการติดป้ายรณรงค์/ประชาสัมพันธ์ให้พนักงานและผู้มาใช้บริการคัดแยกมูลฝอยแต่ละประเภท ได้แก่ มูลฝอยเปียก มูลฝอยแห้ง มูลฝอยอันตราย และมูลฝอยรีไซเคิล	-	ภาพที่ 2.2-19

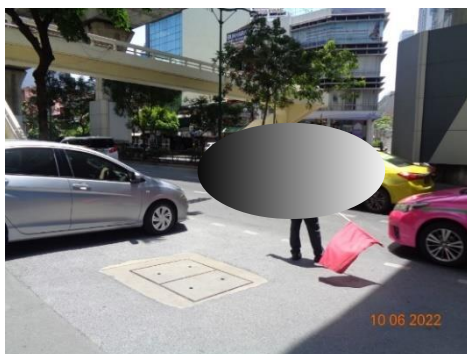
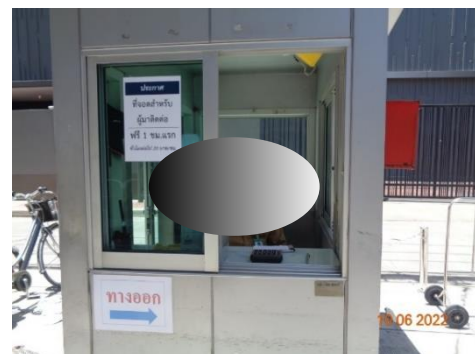
ภาพที่ 2.2-22 เจ้าหน้าที่รักษาความปลอดภัยและอำนวยความสะดวกด้านจราจร

มาตรการป้องกันและแก้ไขผลกระทบสิ่งแวดล้อม	รายละเอียดผลการปฏิบัติตามมาตรการป้องกันและแก้ไขผลกระทบสิ่งแวดล้อม	ปัญหา/อุปสรรคและการแก้ไข	เอกสารอ้างอิง
<b>1.3 เสียง</b> 1. ควบคุมความเร็วของรถภายในโครงการ โดยติดตั้งป้ายจำกัดความเร็ว ป้องกันไม่ให้ฝุ่นละอองบนผิวถนนฟุ้งกระจาย รวมทั้งจัดให้มีสันนูนชะลอความเร็วของรถยนต์ภายในพื้นที่โครงการ ขนาดความสูง 0.04 เมตร ความกว้าง 0.90 เมตร ความยาว 6 เมตร จำนวน 2 จุด เพื่อชะลอความเร็วของรถ และลดเสียงจากการแล่นของรถยนต์	- โครงการจัดให้มีเจ้าหน้าที่ควบคุมดูแลและอำนวยความสะดวกด้านจราจรบริเวณพื้นที่จอดรถ และมีแผนติดตั้งป้ายจำกัดความเร็วรถในช่วงปลายปี 2565	-	ภาพที่ 2.2-22

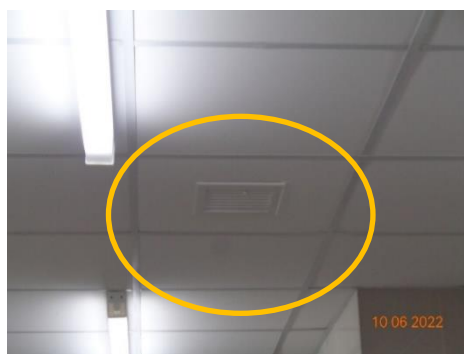
ภาพที่ 2.2-23 พัดลมดูดอากาศในห้องพัสดุฝอยเปียก

12. ติดตั้งพัดลมดูดอากาศภายในห้องพักมูลฝอยเปียก อัตราการดูดอากาศ 0.02 ลูกบาศก์เมตร/วินาที จำนวน 1 เครื่อง แล้วต่อท่อระบายอากาศดังกล่าวเชื่อมกับบ่อดิน โดยมีระยะเวลาสัมผัสอากาศ 60 วินาที (ไม่น้อยกว่า 60 วินาที) เพื่อบำบัดอากาศภายในห้องพักมูลฝอยเปียก	- โครงการได้ติดตั้งพัดลมดูดอากาศภายในห้องพักมูลฝอยเปียก เพื่อบำบัดอากาศภายในห้องพักมูลฝอยเปียก	-	ภาพที่ 2.2-23

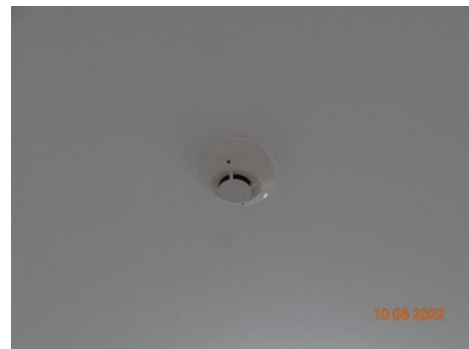
ภาพที่ 2.2-25 เครื่องตรวจจับควัน (Smoke Detector)

3. จัดให้มีเครื่องตรวจจับควัน (Smoke Detector) ภายในห้องเครื่องหม้อแปลงไฟฟ้า	- โครงการจัดให้มีเครื่องตรวจจับควัน (Smoke Detector) ภายในห้องเครื่องหม้อแปลงไฟฟ้า	-	ภาพที่ 2.2-25

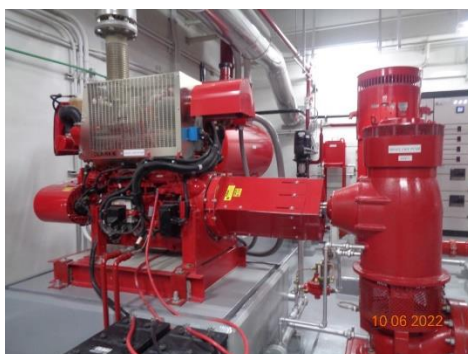
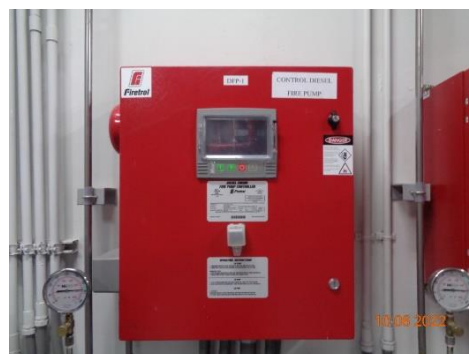
ภาพที่ 2.2-28 เครื่องสูบน้ำดับเพลิงแบบดีเซล

มาตรการป้องกันและแก้ไขผลกระทบสิ่งแวดล้อม	รายละเอียดผลการปฏิบัติตามมาตรการป้องกันและแก้ไขผลกระทบสิ่งแวดล้อม	ปัญหา/อุปสรรคและการแก้ไข	เอกสารอ้างอิง
<p><b>3.7 การป้องกันอัคคีภัย</b></p> <p>1. โครงการจัดให้มีระบบป้องกันและเตือนอัคคีภัย โดยรายละเอียดดังต่อไปนี้</p> <p><b>1) ระบบป้องกันอัคคีภัย</b></p> <p><b>1.1) เครื่องสูบน้ำดับเพลิง</b></p> <ul style="list-style-type: none"> <li>- เครื่องสูบน้ำดับเพลิงชนิดขับเคลื่อนด้วยไฟฟ้า (Electrical Fire Pump) ติดตั้งเครื่องสูบน้ำดับเพลิงชนิดขับเคลื่อนด้วยไฟฟ้า จำนวน 1 เครื่อง อัตราการสูบ 3.78 ลูกบาศก์เมตร/นาที่ ที่ TDH 218 เมตร ทำงานร่วมกับเครื่องสูบน้ำรักษาความดันน้ำในระบบท่อให้คงที่ (Jockey Pump) จำนวน 1 เครื่อง อัตราการสูบ 0.08 ลูกบาศก์เมตร/นาที่ ที่ TDH 218 เมตร เพื่อสูบน้ำดับเพลิงไปยังพื้นที่ชั้นใต้ดิน B5 ถึงชั้นดาดฟ้า 1 เครื่องสูบน้ำชุดนี้ใช้ในกรณีเกิดเพลิงไหม้ แต่ยังไม่จ่ายกระแสไฟฟ้าในอาคารได้</li> <li>- เครื่องสูบน้ำดับเพลิงชนิดขับเคลื่อนด้วยเครื่องยนต์ดีเซล (Diesel Fire Pump) ติดตั้งเครื่องสูบน้ำดับเพลิงชนิดขับเคลื่อนด้วยเครื่องยนต์ดีเซล จำนวน 1 เครื่อง อัตราการสูบ 3.78 ลูกบาศก์เมตร/นาที่ ที่ TDH 218 เมตร ทำงานร่วมกับเครื่องสูบน้ำรักษาความดันน้ำในระบบท่อให้คงที่ (Jockey Pump) จำนวน 1 เครื่อง อัตราการสูบ 0.08 ลูกบาศก์เมตร/นาที่ ที่ TDH 218 เมตร เพื่อสูบน้ำดับเพลิงไปยังพื้นที่ชั้นใต้ดิน B5 ถึงชั้นดาดฟ้า 1 เครื่องสูบน้ำชุดนี้ใช้ในกรณีเกิดเพลิงไหม้ ที่ต้องตัดกระแสไฟฟ้าภายในอาคาร</li> </ul>	<ul style="list-style-type: none"> <li>- โครงการมีการติดตั้งเครื่องสูบน้ำดับเพลิงชนิดขับเคลื่อนด้วยไฟฟ้า (Electrical Fire Pump) ติดตั้งเครื่องสูบน้ำดับเพลิงชนิดขับเคลื่อนด้วยไฟฟ้า จำนวน 1 เครื่อง</li> <li>- โครงการมีการติดตั้งเครื่องสูบน้ำดับเพลิงชนิดขับเคลื่อนด้วยเครื่องยนต์ดีเซล (Diesel Fire Pump) ติดตั้งเครื่องสูบน้ำดับเพลิงชนิดขับเคลื่อนด้วยเครื่องยนต์ดีเซล จำนวน 1 เครื่อง</li> </ul>	<p>-</p> <p>-</p>	<p>ภาพที่ 2.2-28</p> <p>ภาพที่ 2.2-29</p>

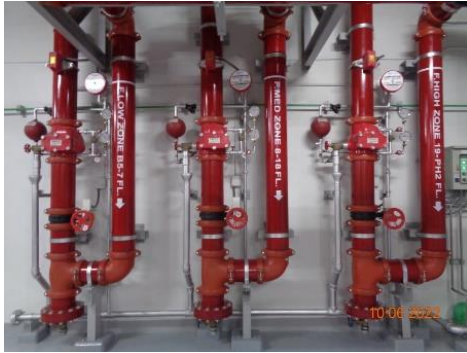
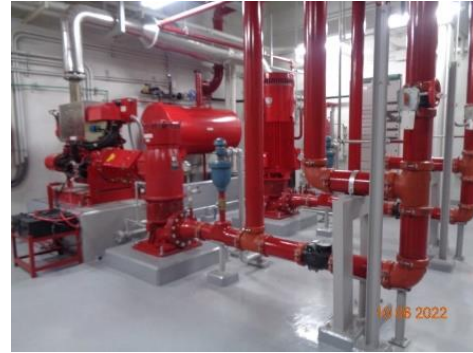
ภาพที่ 2.2-31 ระบบจ่ายน้ำดับเพลิง

- โซนล่าง (ชั้นใต้ดิน B5 ถึงชั้นที่ 7) ประกอบด้วย ท่อยืน (Stand Pipe) ขนาดเส้นผ่านศูนย์กลาง 8 นิ้ว จำนวน 3 ท่อ โดยจะรับน้ำดับเพลิงจากถังเก็บน้ำชั้นใต้ดิน B5 สำรองดับเพลิงปริมาณ 350 ลูกบาศก์เมตร และรับน้ำจากกรดดับเพลิงของสถานีดับเพลิงบ่อนไก่	- โครงการมีการติดตั้งระบบท่อยืน (Stand Pipe) โครงการจัดให้มีระบบท่อยืนร่วม (Combined System) ซึ่งเป็นระบบท่อยืนที่ใช้ร่วมกับระบบหัวกระจายน้ำดับเพลิงอัตโนมัติ (Sprinkler System)	-	ภาพที่ 2.2-31

- โซนบน (ชั้นใต้ดิน 8 ถึงชั้นดาดฟ้า 1) ประกอบด้วย ท่อยืน (Stand Pipe) ขนาดเส้นผ่านศูนย์กลาง 8 นิ้ว จำนวน 2 ท่อ โดยจะรับน้ำดับเพลิงจากถังเก็บน้ำชั้นใต้ดิน B5 สำรองดับเพลิงปริมาณ 350 ลูกบาศก์เมตร และรับน้ำจากกรดดับเพลิงของสถานีดับเพลิงบ่อนไก่	- โครงการมีการติดตั้งระบบท่อยืน (Stand Pipe) โครงการจัดให้มีระบบท่อยืนร่วม (Combined System) ซึ่งเป็นระบบท่อยืนที่ใช้ร่วมกับระบบหัวกระจายน้ำดับเพลิงอัตโนมัติ (Sprinkler System)	-	ภาพที่ 2.2-31
