5. ผลการดำเนินการตามมาตรการป้องกันและแก้ไขผลกระทบสิ่งแวดล้อม

ตารางที่ 2 เปรียบเทียบมาตรการป้องกันและแก้ไขผลกระทบสิ่งแวดล้อมที่กำหนดไว้ในรายงานการวิเคราะห์ผลกระทบสิ่งแวดล้อม

โครงการ Living@City Resort (ชื่อเดิม อาคารอยู่อาศัยรวมและโรงแรม City Resort) ระยะเปิดดำเนินการ

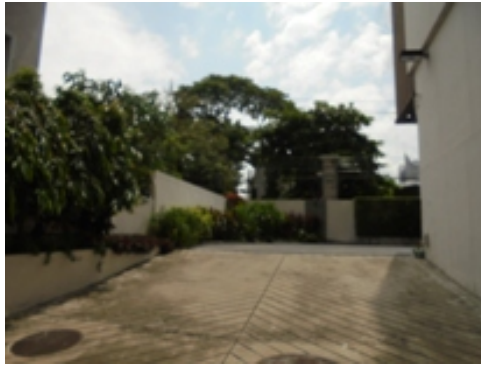
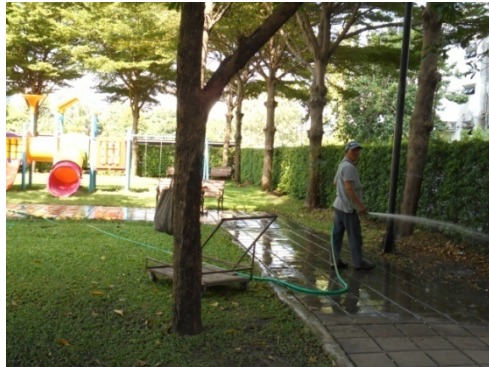
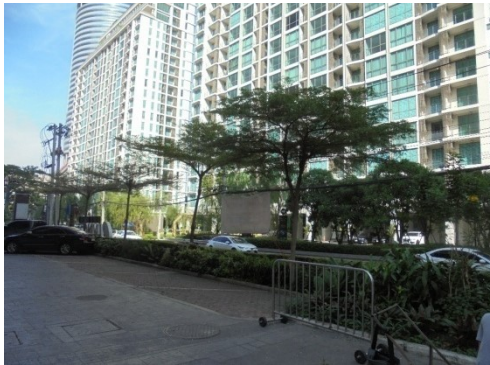
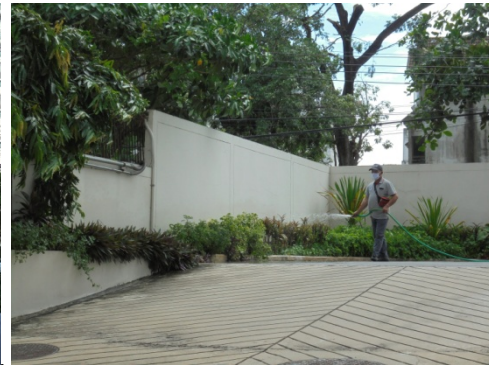
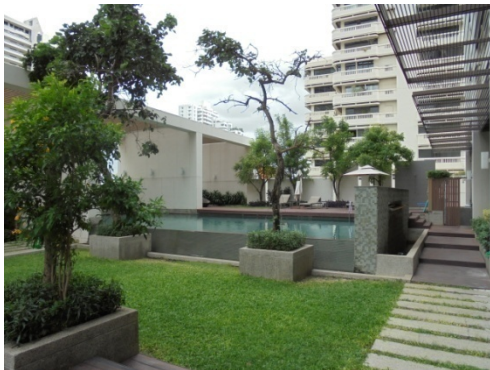
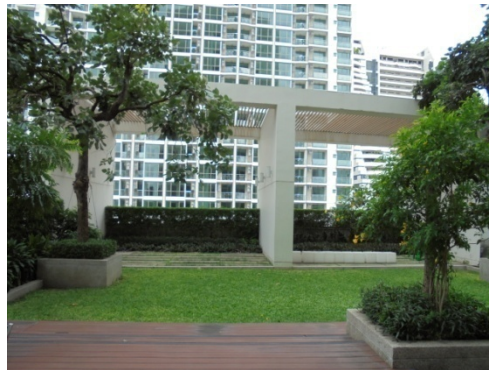
ภาพที่ 3-1 พื้นที่สีเขียวของโครงการ

เงื่อนไขตามมาตรการป้องกันและแก้ไขผลกระทบสิ่งแวดล้อม	ผลการปฏิบัติตามมาตรการ	ปัญหา อุปสรรค และข้อเสนอแนะ	เอกสารอ้างอิง
1.ทรัพยากรสิ่งแวดล้อมทางกายภาพ 1.1 สภาพภูมิประเทศ 1. จัดให้มีการดูแลต้นไม้ และสวนหย่อมภายในพื้นที่โครงการ ให้มีสภาพดีอยู่เสมอตามมาตรการในเรื่องสุนทรียภาพและทัศนียภาพ	ดูแลต้นไม้ โดยการรดน้ำต้นไม้เป็นประจำทุกวัน และทุกสัปดาห์มีการตัดแต่งกิ่ง และใส่ปุ๋ยต้นไม้ ปัจจุบันมีการเจริญงอกงามเป็นอย่างดี	-	ภาพที่ 3-1

4. จัดให้มีพื้นที่สีเขียวตามเกณฑ์กำหนดของ สผ.ทั้ง 1 คน/ตารางเมตร และพื้นที่สีเขียวที่ยื่นที่ต้องมีครึ่งหนึ่งของพื้นที่ว่างตามกฎหมายควบคุมอาคาร	มีพื้นที่สีเขียวไว้แล้ว บริเวณที่ว่างชั้นล่างของอาคารและที่ชั้น 6 ที่ตั้งของสระว่ายน้ำ	-	ภาพที่ 3-1

พื้นที่สีเขียวบริเวณชั้นล่างของโครงการ

พื้นที่สีเขียวชั้นที่ 6

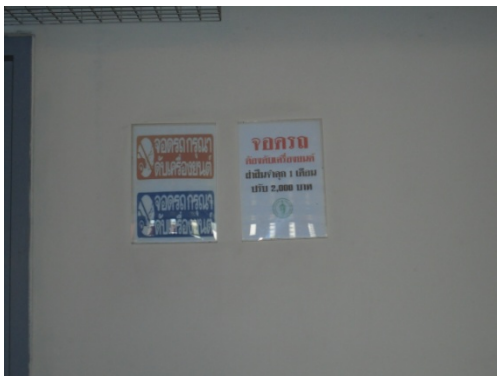
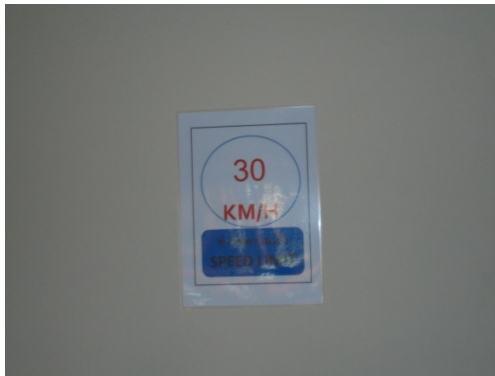
ภาพที่ 3-2 ป้ายควบคุมความเร็วรถและป้ายเตือนระดับเครื่องยนต์ที่ที่จอดรถยนต์

1.2 คุณภาพอากาศ 1. ควบคุมความเร็วของรถภายในโครงการ เช่นการใช้สัญญาณ	ไม่มีสัญญาณลดความเร็ว แต่ใช้ป้ายเตือนให้ชะลอด้วยความเร็วไม่เกิน 30 กม./ชม.	-	ภาพที่ 3-2

1.4 เสียงและความสั่นสะเทือน 1. จำกัดความเร็วรถ ขณะแล่นเข้า-ออกพื้นที่โครงการให้มีความเร็วไม่เกิน 30 กม./ชม.	จำกัดความเร็วรถโดยติดป้ายจำกัดความเร็วรถไว้แล้วไม่เกิน 30 กม./ชม.	-	ภาพที่ 3-2

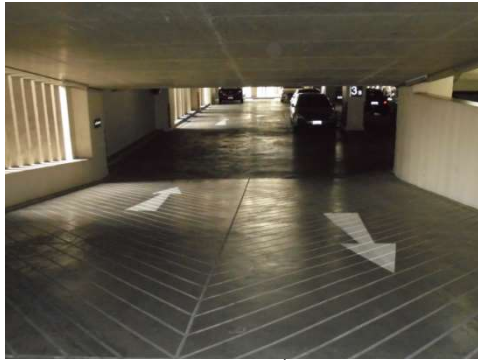
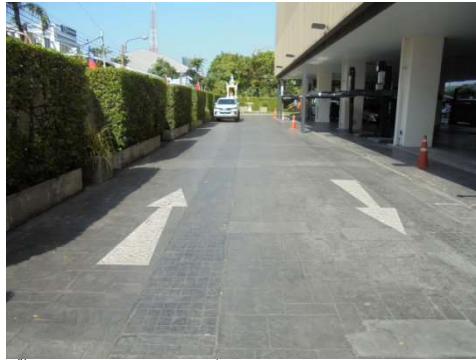
ภาพที่ 3-3 สัญญาณจราจรบนพื้นทางบอกทิศทางการวิ่งรถ

2. จัดทำป้ายและสัญญาณจราจรบนพื้นทางให้ชัดเจน เพื่อให้รถเข้า-ออกโครงการได้อย่างดี และปลอดภัย พร้อมทั้งจัดให้มีพนักงานรักษาความปลอดภัยอำนวยความสะดวก	จัดทำเป็นลูกศรแสดงทิศทางการวิ่งรถภายในโครงการเป็นแบบสองทิศทาง และมียามรักษาความปลอดภัยคอยอำนวยความสะดวกไว้แล้วเป็นอย่างดี	-	ภาพที่ 3-3

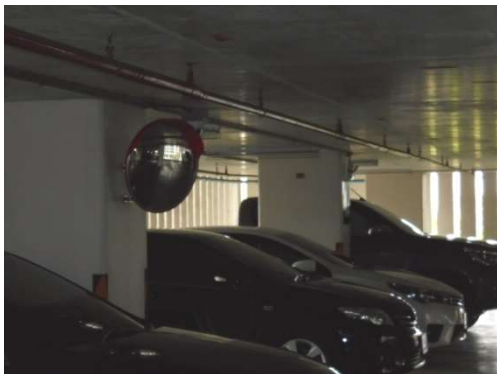
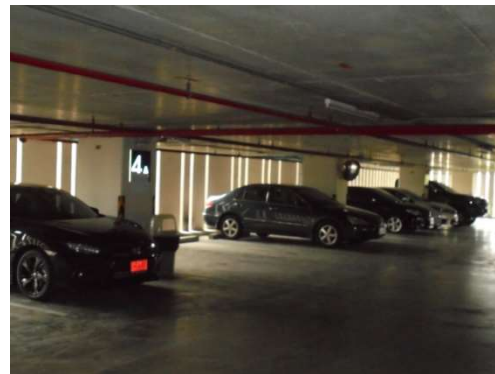
ภาพที่ 3-4 การระบายอากาศบนชั้นจอดรถ และกระจกนูนโค้ง

5. ดูแลระบบการระบายอากาศภายในอาคารอยู่เสมอโดยเฉพาะ ชั้นที่ 2-5 ซึ่งเป็นชั้นลานจอดรถยนต์แต่ไม่ให้มีการบดบัง หรือปิดกั้นช่องระบายอากาศ เพื่อให้อากาศถ่ายเทได้ดีอยู่เสมอ	การระบายอากาศบนชั้นจอดรถมีช่องเปิดไม่มีสิ่งปิดกั้น สามารถระบายอากาศได้ดี	-	ภาพที่ 3-4

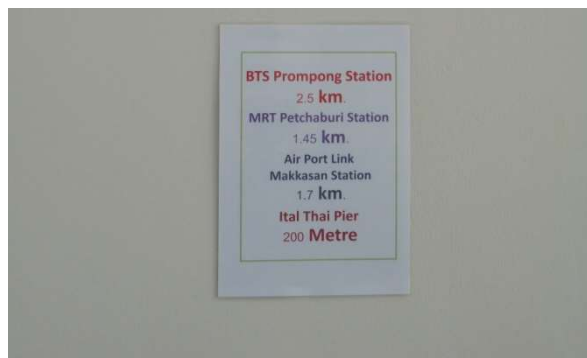
ภาพที่ 3-5 ป้ายประชาสัมพันธ์ใช้ยานพาหนะสาธารณะ

6. รณรงค์ และประชาสัมพันธ์ให้ผู้พักอาศัยในส่วนเซอร์วิสอพาร์ทเมนท์ ใช้บริการรถไฟฟ้าสายต่าง ๆ และจัดให้มีบริการโทรเรียก Taxi ให้ผู้พักอาศัย เพื่อรับส่งไปยังสถานที่ต่าง ๆ และต่อไปยังรถไฟฟ้า	ประชาสัมพันธ์ โดยการติดตั้งป้ายไว้บริเวณด้านหน้าโครงการที่ผู้ใช้บริการสามารถมองเห็นได้ง่าย	-	ภาพที่ 3-5

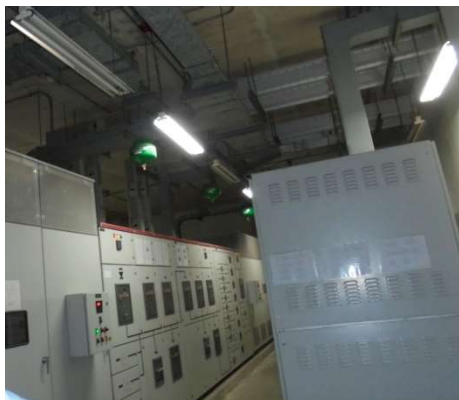
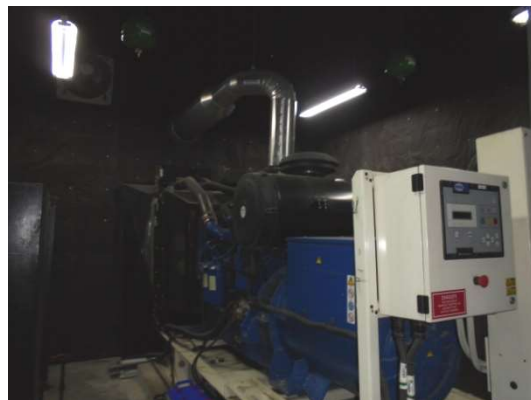
ภาพที่ 3-6 ห้องเครื่องไฟฟ้า และห้องเครื่องกำเนิดไฟฟ้าสำรอง

11. เครื่องกำเนิดไฟฟ้าสำรอง ต้องไม่เคยผ่านการใช้งานมาก่อนเป็นผลิตภัณฑ์ สำเร็จรูป ประกอบและผ่านการตรวจสอบการใช้งานจากโรงงานผู้ผลิตในประเทศ สหรัฐอเมริกา ญี่ปุ่น หรือยุโรปตะวันตก ได้มาตรฐานตาม ISO9001-2000 หรือถ้า ประกอบในประเทศไทยต้องมีหนังสือรับรองจากสำนักงานมาตรฐานผลิตภัณฑ์มา แสดงด้วย	มีเครื่องกำเนิดไฟฟ้าสำรองไว้ในห้องเครื่องกำเนิดไฟฟ้า ซึ่งเป็นเครื่องที่ ได้มาตรฐานตามที่กำหนด	-	ภาพที่ 3-6

12. เครื่องยนต์เป็นชนิดใช้น้ำมันดีเซลเป็นเชื้อเพลิง 4 สูบ 4 จังหวะ TURBO CHARGEDอัดอากาศเข้ากระบอกสูบเพื่อการเผาไหม้ที่สมบูรณ์ลดการเกิดไอเสีย ระบายความร้อน ด้วยน้ำ รอบการใช้งาน 1,500 รอบ/นาที	เครื่องกำเนิดไฟฟ้าสำรอง เป็นชนิดเครื่องยนต์น้ำมันดีเซล	-	ภาพที่ 3-6

13. ท่อไอเสียต้องมีไส้กรองอากาศแบบ DRY TYPE	ท่อไอเสียมีไส้กรองแบบ DRY TYPE	-	ภาพที่ 3-6
14. ส่งตัวแทนฝ่ายช่างของโครงการเข้ารับการอบรมการดูแลรักษาเครื่องกำเนิดไฟฟ้า สำรองจากตัวแทนจำหน่ายพร้อมจัดทำคู่มือการบำรุงรักษาฉบับภาษาไทยด้วย	มีเจ้าหน้าที่ฝ่ายช่างที่ผ่านการอบรมแล้วดูแลรักษาเครื่องกำเนิดไฟฟ้า ไว้สม่ำเสมอ และทดสอบการทำงานทุกสัปดาห์	-	ภาพที่ 3-6
มาตรการติดตามตรวจสอบผลกระทบสิ่งแวดล้อม <ul style="list-style-type: none"> - ตรวจสอบการทำงาน และสภาพเครื่องยนต์ของเครื่องกำเนิดไฟฟ้าสำรอง เป็นประจำทุกเดือน และตลอดระยะเวลาดำเนินการ - ตรวจสอบไส้กรองเครื่องยนต์ ท่อไอเสีย ยาง สปริง รองรับน้ำหนัก เครื่องกำเนิดไฟฟ้า สำรองเป็นประจำทุกเดือนและตลอดระยะเวลาเปิดดำเนินการ - ดูแลรักษาสภาพถนน ทางเดินรถ และป้ายจราจรภายในโครงการให้สะอาด และมีสภาพดีอยู่เสมอ กรณีที่พบว่าถนนทางเดินรถและป้ายจราจรมีการชำรุด ให้ซ่อมแซมหรือเปลี่ยนใหม่โดยทันทีตลอดระยะเวลาดำเนินการ 	การทำงานและสภาพเครื่องพร้อมใช้งานทำงานได้เป็นปกติ ตรวจสอบอุปกรณ์อะไหล่ต่าง ๆ เป็นประจำทุกเดือนมีสภาพพร้อมใช้ งาน สภาพถนน ทางเดินรถ ทางเดินภายในโครงการ ป้ายจราจร อยู่ใน สภาพดี ไม่บดเคี้ยว	-	-

6. ระบบไอเสียต้องมีท่อเก็บเสียง (Silencer) ชนิด Residential หรือดีกว่า เพื่อลดเสียงลงจนระดับเสียงไม่เกิน 85 dB(A) พร้อมท่ออ่อน Flexible Tube ส่วนที่อยู่ในอาคารให้ใช้ฉนวน และอุดมึนเยมหุ้มรอบท่อ เพื่อป้องกันความร้อนและส่วนที่ต่อออกภายนอกอาคารให้ใช้ข้อต่อโค้ง ห้ามใช้ข้อต่อฉากเด็ดขาด	มีระบบไอเสียที่เป็นท่อเก็บเสียง และภายในห้องเครื่องกำเนิดไฟฟ้า ติดฉนวนกันเสียงไว้แล้ว	-	ภาพที่ 3-6

7. เครื่องยนต์กับเครื่องกำเนิดไฟฟ้าต้องติดตั้งอยู่บนฐานเดียวกัน และมียางหรือสปริง หรืออุปกรณ์ดูดซับแรงสั่นสะเทือนตามมาตรฐานและมีความเหมาะสมรองรับที่แท่นเครื่องกับฐานเพื่อลดการสั่นสะเทือนพร้อมน็อตยึดตัวแท่นเครื่องกับฐานรองรับให้แน่น	ติดตั้งเครื่องกำเนิดไฟฟ้าตั้งอยู่บนฐานเหล็กไว้แล้ว	-	ภาพที่ 3-6

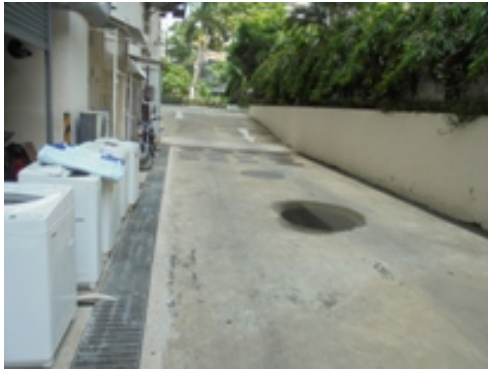
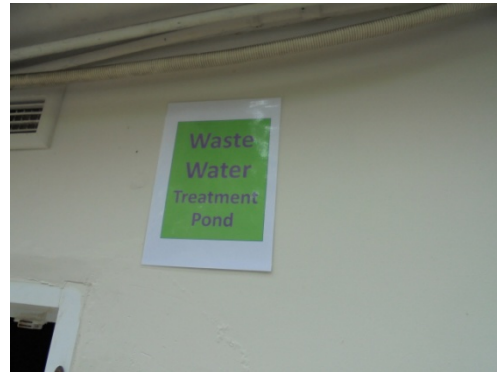
ภาพที่ 3-7 บริเวณบ่อบำบัดน้ำเสียและป้ายบอกบริเวณบ่อบำบัดน้ำเสีย

1.5 คุณภาพน้ำ 1. จัดให้มีถังบำบัดน้ำเสียและสิ่งปฏิกูล รองรับน้ำเสียได้ 222 ลบ.ม./วัน โดยให้มีค่า BOD ในน้ำทิ้งไม่เกิน 20 มก./ล.ดังนี้ 1) ถัง Equalization ปรับสภาพน้ำทิ้งก่อนการบำบัด 2) ถังเติมอากาศ กักเก็บน้ำเสียได้นาน 9.74 ชั่วโมง 3) ถังตกตะกอน มีค่า Surface Loading Rate = 10.96 ลบ.ม./ตร.มช./วัน 4) ถังเก็บและย่อยตะกอน เก็บตะกอนได้นาน 33.33 วัน 5) ถังเก็บน้ำใส จะสูบน้ำดิบในโครงการและบางส่วนสูบออกสู่ท่อระบายน้ำในซอยสุขุมวิท 39	โครงการมีระบบบำบัดน้ำเสียรวม ตั้งอยู่ใต้ดินด้านทิศใต้ของโครงการ ประกอบด้วย ถังปรับสภาพน้ำ ถังเติมอากาศ ถังตกตะกอน ถังเก็บและย่อยตะกอน และถังเก็บน้ำใสไว้แล้ว และติดป้ายบอกไว้บริเวณด้านข้างว่าเป็นบ่อบำบัดน้ำเสีย	-	ภาพที่ 3-7

11. จัดทำสัญลักษณ์ ทาสีบริเวณบ่อบำบัดให้ชัดเจน พร้อมทำป้ายข้อความ “บ่อบำบัดน้ำเสีย” ติดตั้งถาวรบริเวณใกล้บ่อบำบัดฯ และผู้พักอาศัยสามารถเห็นได้ชัดเจน	ไม่มีการทาสีบริเวณบ่อบำบัดน้ำเสีย ดูแลรักษาหากมีการลบเลือนง่าย จึงติดป้ายถาวรไว้ใกล้บ่อบำบัดน้ำเสียบอกให้รู้ว่าเป็นบ่อบำบัดน้ำเสีย	-	ภาพที่ 3-7

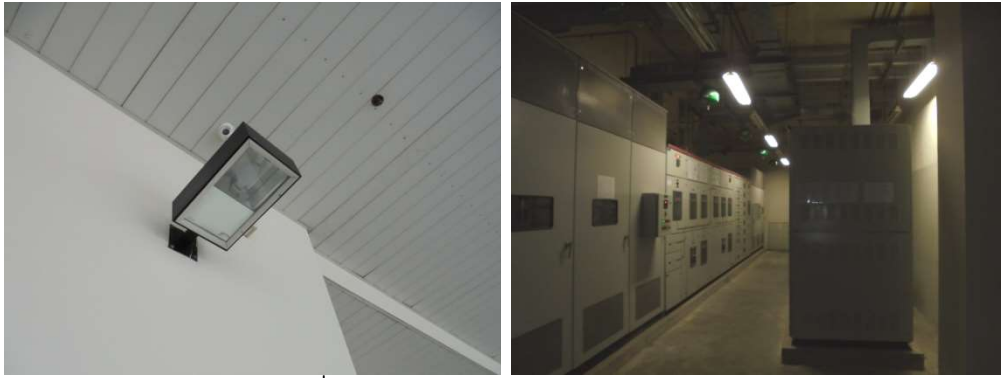
ภาพที่ 3-10 โคมไฟ หลอดไฟส่องสว่างภายในโครงการ

3. เลือกใช้ผลิตภัณฑ์ชนิดประหยัดพลังงาน (หลอดคอมแพคฟลูออเรสเซนต์หรือหลอดตะเกียบ หลอดคอมมูมประหยัด) ที่มีอายุการใช้งานยาวนาน บริเวณพื้นที่พักอาศัย และหลอดไฟที่มีกำลังส่องสว่างสูง แต่ใช้วัตต์ต่ำ สำหรับพื้นที่ส่วนกลางหรือพื้นที่ที่จำเป็นต้องเปิดไฟทั้งวันตลอดทั้งวันและเลือกใช้บัลลาสต์ประหยัดไฟหรือบัลลาสต์อิเล็กทรอนิกส์ เพื่อช่วยเพิ่มประสิทธิภาพในการประหยัดไฟได้มากขึ้น	ใช้หลอดประหยัดไฟที่มีอายุยืนยาว	-	ภาพที่ 3-10

6. เลือกใช้โคมไฟที่มีแผ่นสะท้อนแสงเพื่อช่วยให้แสงสว่างจากหลอดไฟกระจายได้อย่างเต็มประสิทธิภาพ	ใช้โคมไฟที่มีแผ่นสะท้อนแสงช่วยกระจายแสงได้	-	ภาพที่ 3-10
7. ประชาสัมพันธ์ให้ผู้พักอาศัยปรับอุณหภูมิภายในห้องให้พอเหมาะประมาณ 25-26 องศาเซลเซียส	ประชาสัมพันธ์ไว้อย่างสม่ำเสมอ	-	-

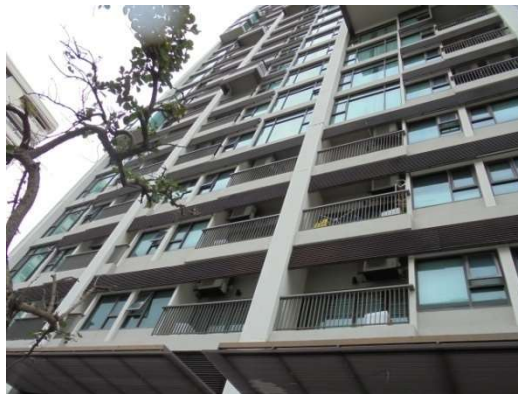
ภาพที่ 3-11 กระงะอาคาร ช่องเปิด หน้าต่าง ประตู และระเบียงห้องพักมีราวกัน

4. เปิด-ปิดได้เฉพาะจุด เพื่อเป็นการประหยัดพลังงาน	ใช้หลอดที่ประหยัดพลังงาน	-	-
5. ติดตั้งกระจกหรือติดฟิล์มที่มีคุณสมบัติป้องกันความร้อน แต่ยอมให้แสงสว่างผ่านเข้าได้ เพื่อลดการใช้พลังงานภายในอาคาร	กระจกที่ใช้มีคุณสมบัติกันความร้อนไว้แล้ว และแสงสว่างสามารถส่องผ่านได้	-	ภาพที่ 3-11

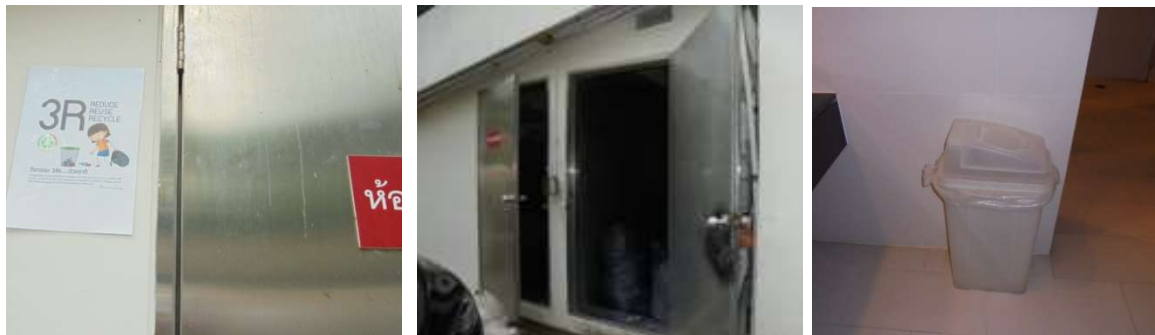
ภาพที่ 3-12 ป้ายประชาสัมพันธ์ให้คัดแยกมูลฝอยหน้าห้องพักมูลฝอย และเจ้าหน้าที่นำขยะเข้ามาเก็บโดยใส่ถุงดำและมัดปากถุงมิดชิด

เงื่อนไขตามมาตรการป้องกันและแก้ไขผลกระทบสิ่งแวดล้อม	ผลการปฏิบัติตามมาตรการ	ปัญหา อุปสรรค และข้อเสนอแนะ	เอกสารอ้างอิง
<p>4. ส่งเสริมและแผนแพร่ประชาสัมพันธ์ ผ่านทางแผนพับใบปลิวให้ผู้พักอาศัยในโครงการรู้จักและเข้าใจหลักการง่าย ๆ ในการลดปริมาณขยะ เช่น หลัก 4 Rs นั้น คือ</p> <ul style="list-style-type: none"> - Repair (ซ่อมแซม) เป็นการซ่อมแซมวัสดุสิ่งของที่ชำรุดให้อยู่ในสภาพที่ดีใช้งานได้นาน ไม่ต้องทิ้งเป็นขยะหรือต้องสิ้นเปลืองซื้อ - Reduce (ลดการใช้) ลดการบริโภคสินค้าฟุ่มเฟือย ใช้อย่างประหยัดและใช้เท่าที่จำเป็น เช่น ทำอาหาร ให้พอดีรับประทาน เลือกซื้อสินค้าที่ไม่บรรจุห่อหลายชั้น ใช้ผ้าเช็ดหน้าแทนกระดาษทิชชู พกถุงผ้าไปซื้อของในตลาด - Reuse (การใช้ซ้ำ) เป็นการนำสิ่งของที่ใช้แล้วนำกลับมาใช้ประโยชน์ให้คุ้มค่า เช่น ขวดแก้วนำไปล้างไว้ใส่น้ำดื่ม - Recycle (แปรรูปนำกลับมาใช้ใหม่) การนำขยะมาแปรรูปเพื่อนำกลับมาใช้ใหม่ทำให้ไม่ต้องนำทรัพยากรธรรมชาติมาผลิตสิ่งต่าง ๆ แต่ใช้ขยะเป็นวัตถุดิบทดแทนในการผลิตสิ่งต่าง ๆ แต่ใช้ขยะเป็นวัตถุดิบทดแทนในการผลิตสิ่งของต่าง ๆ ซึ่งเป็นมาตรการต่อเนื่องจากการคัดแยกขยะดังกล่าวข้างต้น 	<p>ประชาสัมพันธ์ ติดป้ายไว้ที่หน้าห้องพักมูลฝอย และมีการคัดแยกมูลฝอยปฏิบัติอย่างเคร่งครัด โดยแม่บ้านโครงการ พนักงานและผู้พักอาศัยในโครงการ</p>	-	ภาพที่ 3-12

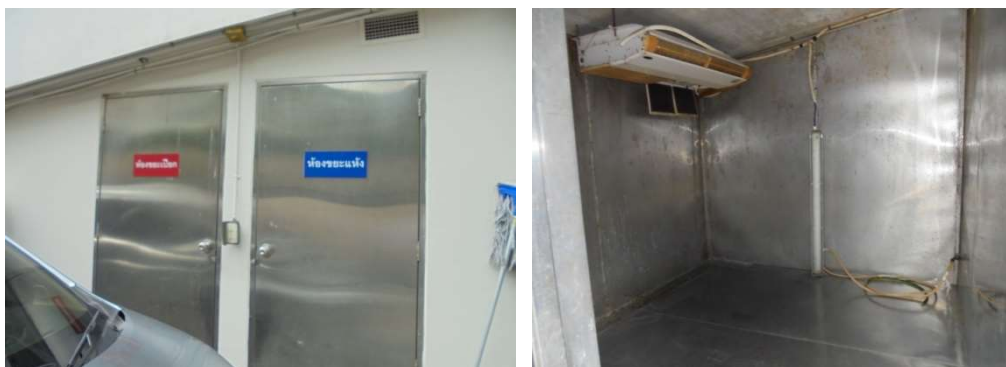
ภาพที่ 3-13 ห้องพักมูลฝอยรวม

เงื่อนไขตามมาตรการป้องกันและแก้ไขผลกระทบสิ่งแวดล้อม	ผลการปฏิบัติตามมาตรการ	ปัญหา อุปสรรค และข้อเสนอแนะ	เอกสารอ้างอิง
2. จัดให้มีห้องพักขยะรวม 1 แห่งอยู่ชั้นที่ 1 (ใต้ทางขึ้น-ลงลานจอดรถฯ) ของโครงการขนาด 1.2x2.4x1.5 เมตร (รวม2ห้อง) สำหรับพักขยะเปียก ขนาดความจุ 4.32 ลบ.ม. สำหรับพักขยะแห้ง รวมความจุ 4.32 ลบ.ม.ภายในห้องพักขยะรวมได้จัดให้มีถังขนาด 200 ลิตร มีฝาปิด 1 ถัง สำหรับเก็บขยะอันตราย แต่ละห้องมีท่อระบายน้ำ เพื่อรวบรวมน้ำเสียเข้าระบบบำบัดน้ำเสียรวม โดยจัดให้มีพนักงานทำความสะอาดจัดเก็บมูลฝอยจากทุกจุดภายในอาคารทุกวันและมัดปากถุงให้แน่นเพื่อป้องกันมูลฝอยกระจัดกระจาย และสะดวกต่อการขนย้าย และในการเก็บมูลฝอยในถุงต้องมีประมาณ 3 ใน 4 ของถุง	มีห้องพักมูลฝอยรวมไว้แล้วบริเวณชั้นที่ 1 ด้านทิศใต้ และเปิดประตูห้องพักขยะไว้ด้านนอก รถเก็บขยะของสำนักงานเขตสามารถเข้าถึงได้ง่ายและเก็บขนออกจากห้องพักขยะได้สะดวก และหากไม่มีการเก็บขนจะปิดประตูไว้อย่างมิดชิดตลอดเวลา ขยะที่จัดเก็บจัดใส่ถุงดำมัดปากถุงอย่างมิดชิด	-	ภาพที่ 3-13

เงื่อนไขตามมาตรการป้องกันและแก้ไขผลกระทบสิ่งแวดล้อม	ผลการปฏิบัติตามมาตรการ	ปัญหา อุปสรรค และข้อเสนอแนะ	เอกสารอ้างอิง
9. ติดเส้นแดงแสดงพื้นที่จอดรถเก็บขยะไว้บริเวณด้านหน้าอาคารด้านทิศใต้ เพื่อกำหนดให้รถเก็บขยะต้องเข้าจอดบริเวณนี้เท่านั้น	ไม่มีการติดเส้นแดงบริเวณที่จอดรถเก็บขยะเนื่องจากเป็นจุดที่สังเกตได้ง่ายและ รบ.ค.คอยอำนวยความสะดวกในการจอดรถไว้แล้วทุกครั้งที่ผ่านมาเก็บขน	ติดป้ายห้องพักขยะด้านหน้าห้องเป็นสัญลักษณ์	ภาพที่ 3-13
มาตรการติดตามตรวจสอบผลกระทบสิ่งแวดล้อม <ul style="list-style-type: none"> - ตรวจสอบถังขยะและห้องพักขยะรวมให้มีสภาพดีอยู่เสมอถ้ามีการผูกมัดหรือชำรุดต้องดำเนินการแก้ไขทันที ทุกวันและตลอดการดำเนินการ - ตรวจสอบปริมาณขยะตกค้างภายในโครงการบริเวณที่พักขยะรวมและภาชนะรองรับมูลฝอยภายในโครงการ หากพบว่า มีขยะตกค้างต้องรีบดำเนินการแก้ไขทันที ทุกวันและตลอดระยะเวลาเปิดดำเนินการ 	ถังขยะ ห้องพักมูลฝอยรวม มีสภาพดี ล้างทำความสะอาดได้ดี ไม่มีกลิ่นเหม็น ไม่มีขยะตกค้าง	-	ภาพที่ 3-13

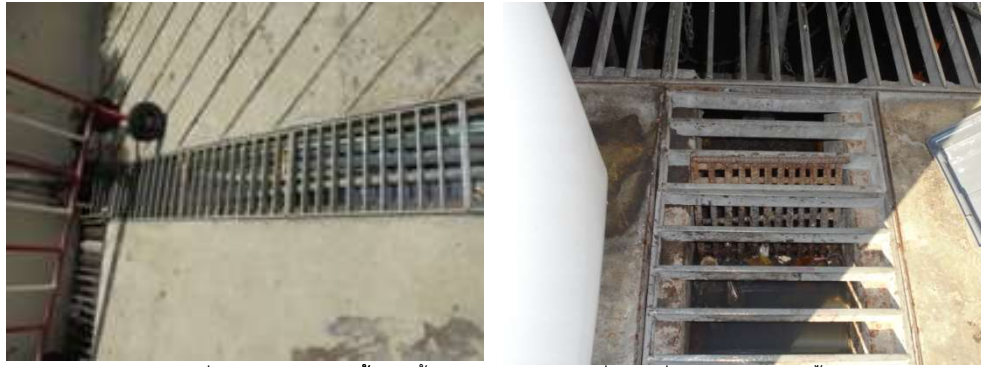
ภาพที่ 3-14 รางระบายน้ำ ติดตั้งตะแกรงดักขยะไว้เพิ่มเติมที่ปลายท่อ บ่อพักน้ำ

3.5 การระบายน้ำและการป้องกันน้ำท่วม			
1. จัดเตรียมระบบระบายน้ำและระบบท่อน้ำภายในโครงการให้แล้วเสร็จก่อนเปิดดำเนินการ	มีท่อระบายน้ำ รางระบายน้ำ บ่อพักน้ำ บ่อท่อน้ำไว้แล้วในปัจจุบัน	-	ภาพที่ 3-14

4. ถ้าท่อระบายน้ำอุดตัน ให้จัดช่างทำความสะอาด และขุดลอกตะกอนออก	ปัจจุบันท่อระบายน้ำสามารถระบายน้ำได้ดี ไม่อุดตัน	-	-
5. ควรล้างทำความสะอาดท่อระบายน้ำอย่างน้อยปีละ 2 ครั้งก่อนเข้าฤดูฝนและสิ้นฤดูฝน เพื่อป้องกันการสะสมของตะกอนระบบระบายน้ำ	ทำความสะอาดไว้แล้วและติดตั้งตะแกรงดักขยะไว้เพิ่มเติมบริเวณปลายท่อระบายน้ำ	-	ภาพที่ 3-14

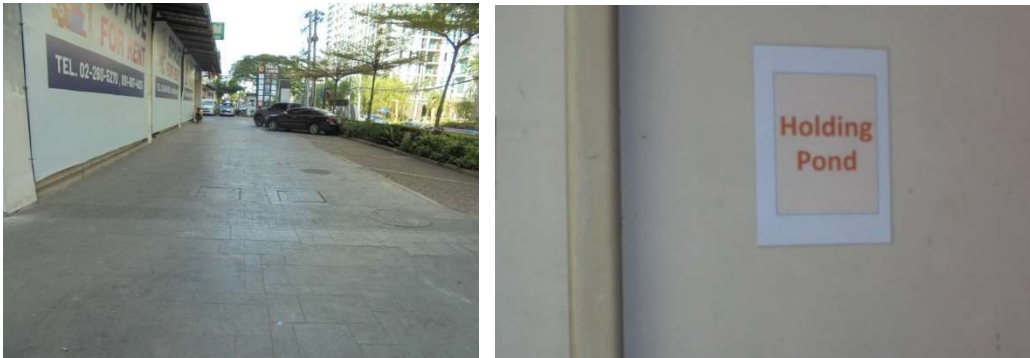
ภาพที่ 3-15 พื้นที่บ่อหน่วงน้ำ และป้ายบอกบริเวณบ่อหน่วงน้ำ

3. จัดให้มีบ่อท่อน้ำขนาด 4.5x20x20 ม.ปริมาตร 72 ลบ.ม.(ลึกกักเก็บ 0.8 ม.) เป็นบ่อคอนกรีตเสริมเหล็กฝังไว้ใต้ดิน เพื่อเก็บน้ำฝนส่วนเกิน ควบคุมการระบายน้ำออกด้วยระบบประหยัพลังงานโดยไหลผ่านท่อขนาดเส้นผ่านศูนย์กลาง 0.4 เมตรระบายน้ำออกในอัตรา 0.034 ลบ.ม./วินาที เพื่อระบายน้ำฝนส่วนเกินลงสู่ท่อระบายน้ำริมถนนสุขุมวิท 39	มีบ่อท่อน้ำติดตั้งไว้ใต้ดินด้านทิศตะวันออกของโครงการ	-	ภาพที่ 3-15

8. จัดทำสัญลักษณ์ ทาสีบริเวณบ่อท่อน้ำให้ชัดเจนพร้อมทำป้ายข้อความ"บ่อท่อน้ำ" ติดตั้งถาวรบริเวณใกล้บ่อท่อน้ำ และผู้พักอาศัยสามารถเห็นได้ชัดเจน	ติดตั้งไว้แล้วใกล้ๆ กับบ่อท่อน้ำ	-	ภาพที่ 3-15
มาตรการติดตามตรวจสอบผลกระทบสิ่งแวดล้อม

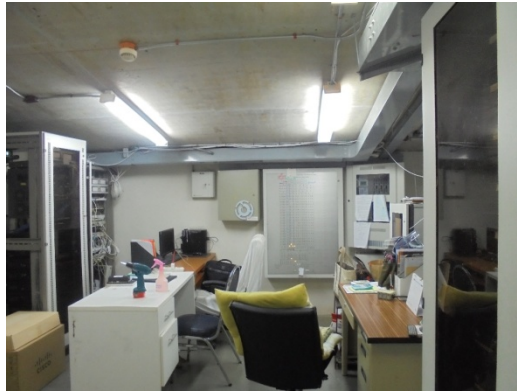
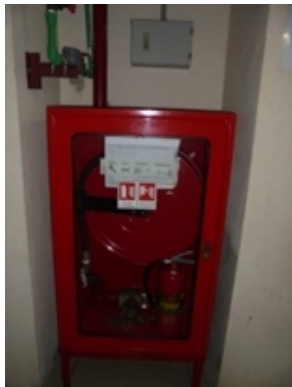
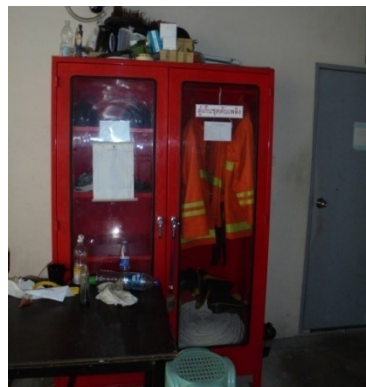
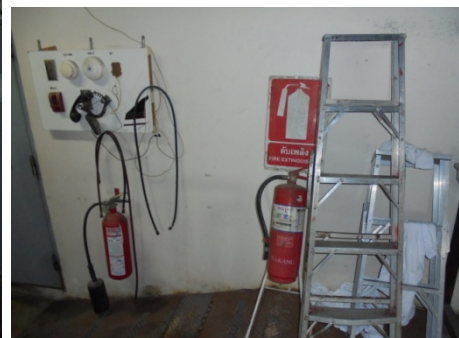
ภาพที่ 3-24 ระบบป้องกันและเตือนอัคคีภัย

แผนควบคุมสัญญาณเตือนอัคคีภัย และระบบท่อเย็น

ตู้เก็บสายฉีดน้ำดับเพลิง และตู้เก็บอุปกรณ์และชุดผจญเพลิง และถังดับเพลิงเคมีมือถือ

ลำโพงแจ้งเหตุเพลิงไหม้ เครื่องแจ้งเหตุโดยใช้มือถือ เครื่องตรวจจับควัน เครื่องตรวจจับความร้อน และระบบหัวกระจายน้ำอัตโนมัติ

ประตูหนีไฟ ป้ายบอกทางหนีไฟ และลิฟต์ดับเพลิง

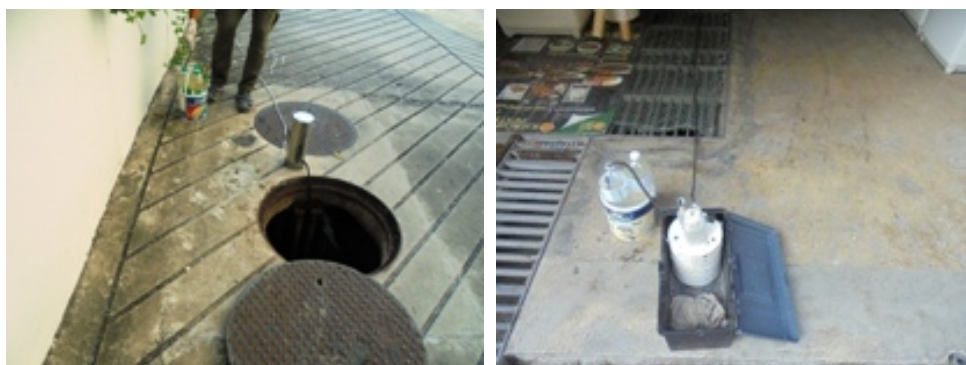
ภาพที่ 3-28 การเก็บตัวอย่างน้ำทิ้งที่บ่อเกรอะและบ่อพักน้ำใส

12. ติดป้ายประกาศว่ามีกรน้ำน้ำทิ้งมารดน้ำต้นไม้ให้ชัดเจน	ยังไม่มีกรน้ำน้ำทิ้งมารดน้ำต้นไม้	-	-
มาตรการติดตามตรวจสอบผลกระทบสิ่งแวดล้อม - ติดตามตรวจสอบคุณภาพน้ำทิ้งเดือนละ 1 ครั้งตลอดระยะเวลาเปิดดำเนินการ	ในครั้งนี้ได้ตรวจสอบคุณภาพน้ำทิ้งที่บ่อตรวจคุณภาพน้ำในเดือนมกราคม ถึง มิถุนายน 2565	-	ภาพที่ 3-28

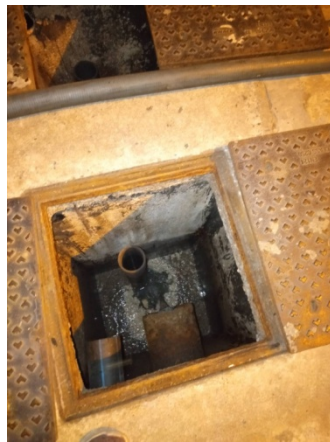
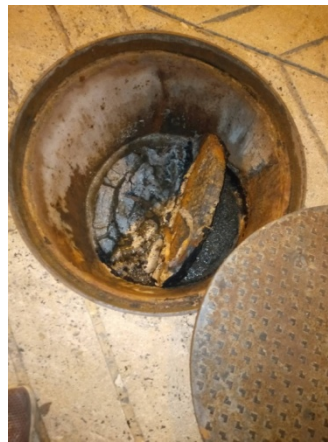
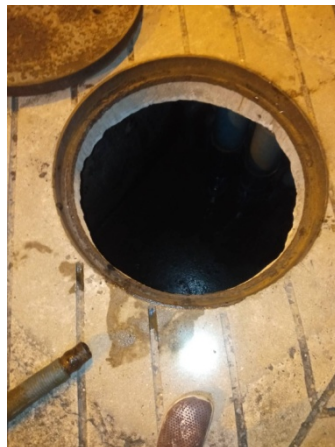
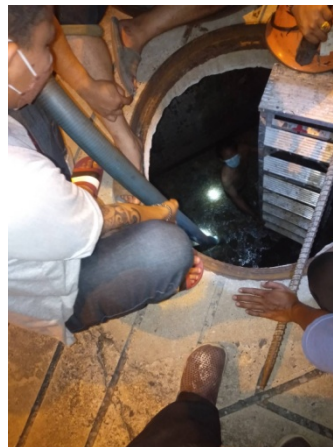
ภาพที่ 3-31 คู่อริหารระบบบำบัดน้ำเสียและคูตะกอนบ่อเกรอะและบ่อเก็บตะกอนระบบบำบัดน้ำเสีย

เงื่อนไขตามมาตรการป้องกันและแก้ไขผลกระทบสิ่งแวดล้อม	ผลการปฏิบัติตามมาตรการ	ปัญหา อุปสรรค และข้อเสนอแนะ	เอกสารอ้างอิง
2. จัดให้มีการสูบน้ำจากตะกอนออกจากบ่อเกรอะทุก ๆ 3 ปี และในบ่อเก็บตะกอนทุก 2 เดือน	สูบน้ำจากบ่อเกรอะทุก 3 ปีไว้แล้ว	-	ภาพที่ 3-31

3. จัดให้มีเจ้าหน้าที่ตักกากตะกอนที่บ่อดักไขมันทุก 7 วัน และเก็บใส่ถุงดำมัดปากถุงให้เรียบร้อย นำไปไว้ในห้องพักขยะรวม	ตักกากไขมันที่บ่อดักไขมันทุกสัปดาห์	-	ภาพที่ 3-31
