รายงานผลการปฏิบัติตามมาตรการป้องกัน  
และแก้ไขผลกระทบสิ่งแวดล้อม  
และมาตรการติดตามตรวจสอบคุณภาพสิ่งแวดล้อม

โครงการอาคารชุด เดอะ พาร์คแลนด์ ระยอง  
นิติบุคคลอาคารชุด เดอะ พาร์คแลนด์ ระยอง

ฉบับประจำเดือนมกราคม ถึงเดือนมิถุนายน พ.ศ. 2565

(ระยะดำเนินการ)

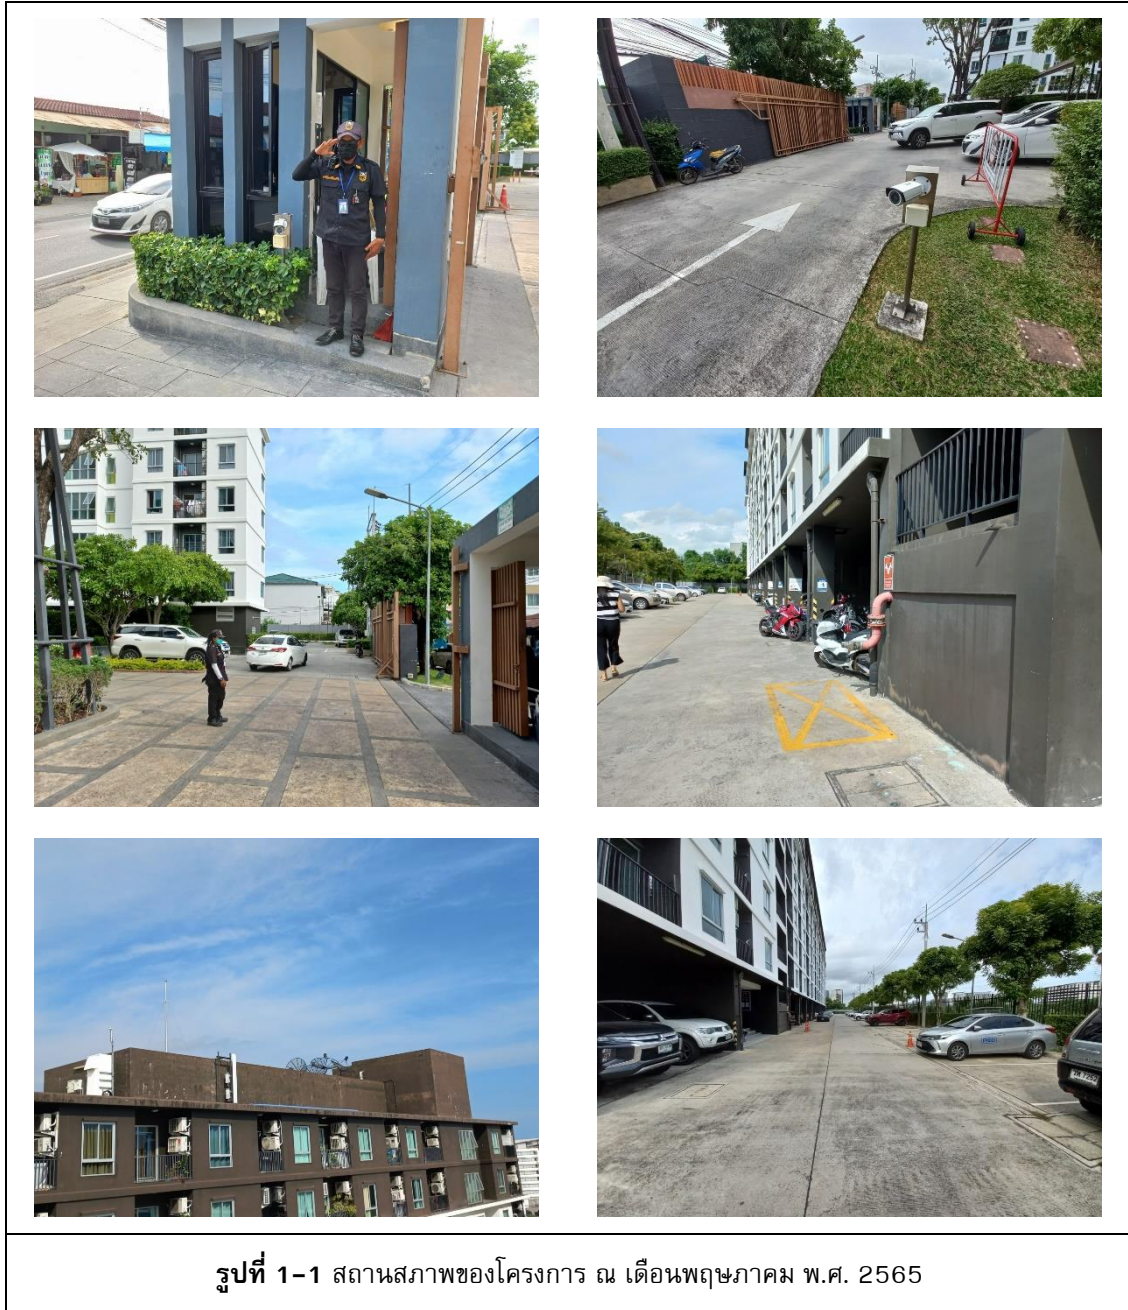
สถานภาพทั่วไปของโครงการ โครงการอาคารชุด เดอะ พาร์คแลนด์ ระยอง ในเดือนพฤษภาคม พ.ศ. 2565 อยู่ในระยะดำเนินการ แสดงดัง รูปที่ 1-1

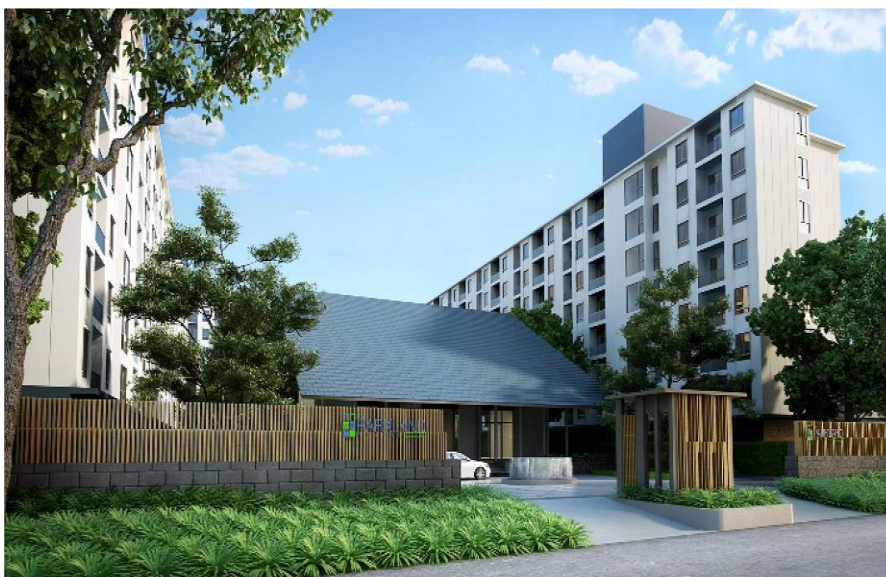
รูปที่ 2 แบบจำลองอาคารโครงการ

ขนาดความสูง 8 ชั้น 3 อาคาร อาคารสโมสร ขนาดความสูง 2 ชั้น 1 อาคาร รวมจำนวนทั้งสิ้น 513 ห้อง และที่จอดรถ 193 คัน โดยมีรายละเอียดการใช้พื้นที่ภายในอาคาร ดังนี้
