5. ผลการดำเนินการตามมาตรการป้องกันและแก้ไขผลกระทบสิ่งแวดล้อม
ตารางที่ 4 เปรียบเทียบมาตรการป้องกันและแก้ไขผลกระทบสิ่งแวดล้อมที่กำหนดไว้ในรายงานการวิเคราะห์ผลกระทบสิ่งแวดล้อม

โครงการ TERMINAL 21 PATTAYA ระยะเปิดดำเนินการ

แบบ ตต.3

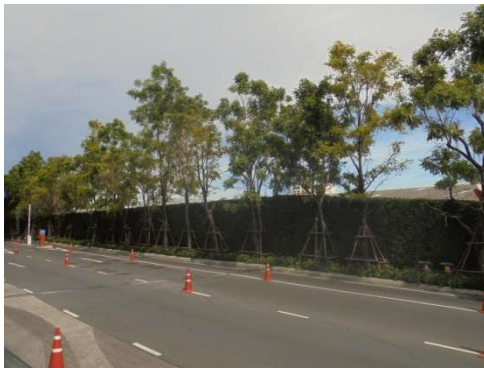
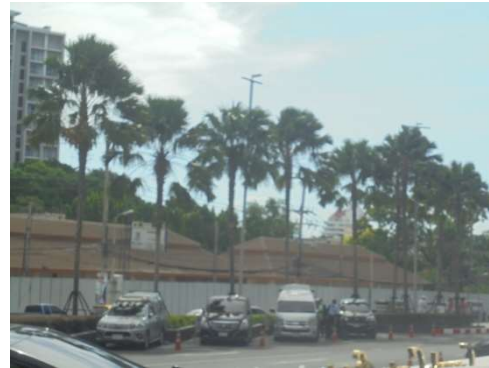
ภาพที่ 4-1 รั้วโครงการและปลูกต้นไม้ยืนต้นริมรั้ว

เงื่อนไขตามมาตรการป้องกันและแก้ไขผลกระทบสิ่งแวดล้อม	ผลการปฏิบัติตามมาตรการ	ปัญหา อุปสรรค และข้อเสนอแนะ	เอกสารอ้างอิง
1. ทรัพยากรสิ่งแวดล้อมทางกายภาพ 1.1 ลักษณะสภาพภูมิประเทศ 1. จัดให้มีรั้วรอบแนวเขตที่ดินโครงการ ความสูง 2-3 เมตร โดยด้านล่างของรั้วด้านทิศเหนือ ทิศใต้ และทิศตะวันตก บริเวณที่มีระดับสูงกว่าข้างเคียงโครงการ จัดให้มีแนวกำแพงกันดินสูงไม่เกิน 1.5 เมตร	มีรั้วถาวรรอบแนวเขตที่ดินความสูง 2-3 เมตร และแนวกำแพงกันดินสูงไม่เกิน 1.5 เมตร และปลูกไม้ยืนต้นไว้ตามแนวรั้ว	-	ภาพที่ 4-1

4. ติดตั้งแนวกันดินชนิดไม้เทียม (Floor Plank) ความหนา 25 มิลลิเมตร กว้าง 30 เซนติเมตร ลึก 30 เซนติเมตร บริเวณพื้นที่สีเขียวที่มีความลาดเอียง	ดำเนินการจัดให้มีพื้นที่สีเขียวบริเวณที่มีความลาดเอียงไว้แล้วโดยติดแนวกันดินไม้เทียม	-	ภาพที่ 4-56
มาตรการติดตามตรวจสอบผลกระทบสิ่งแวดล้อม - ดูแลสภาพรั้วโครงการให้สมบูรณ์ มั่นคง แข็งแรง	สภาพรั้วมีความสมบูรณ์ มั่นคง แข็งแรงดี	-	ภาพที่ 4-1

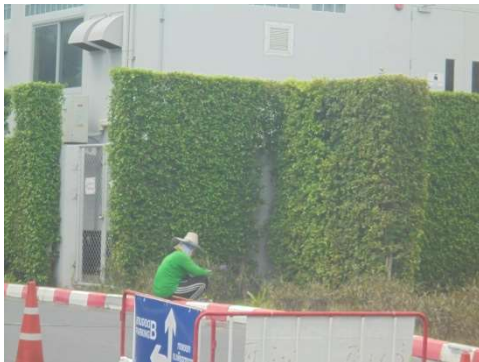
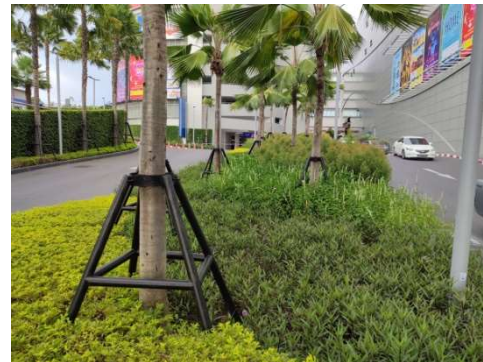
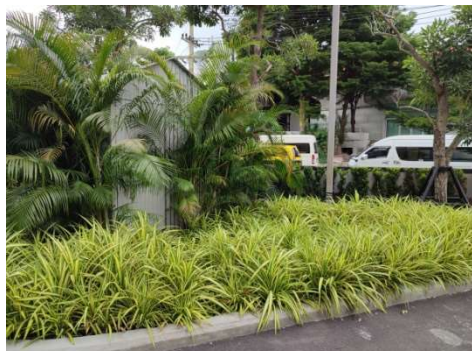
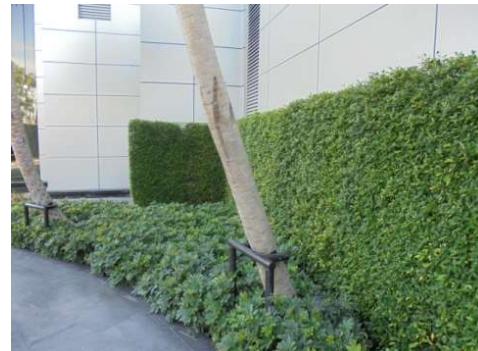
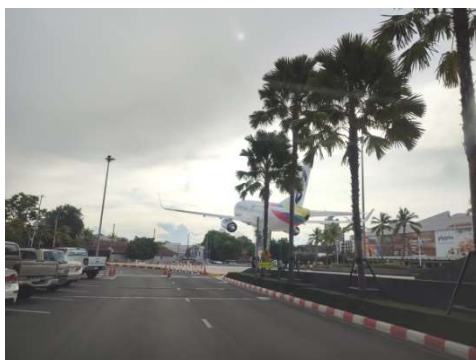
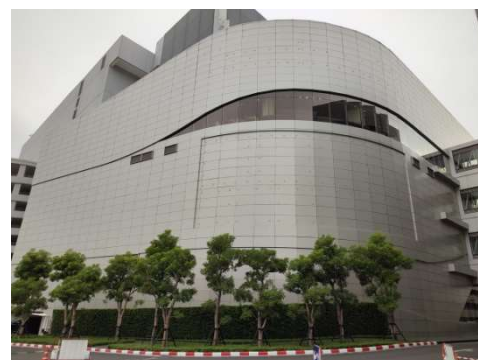
ภาพที่ 4-2 พื้นที่สีเขียวชั้นล่างของโครงการ

3. จัดให้มีพื้นที่สีเขียวภายในโครงการขนาดพื้นที่รวม 2,731.95 ตารางเมตร และไม้คลุมดิน ขนาดพื้นที่ 2,700 ตารางเมตร โดยเฉพาะบริเวณแนวเขตที่ดินเพื่อให้พืชช่วยยึดหน้าดิน	มีพื้นที่สีเขียวภายในโครงการ เป็นไม้ยืนต้น ไม้คลุมดิน ปลูกไว้ตามแนวรั้ว และบริเวณที่ว่าง ของโครงการ	-	ภาพที่ 4-2

เงื่อนไขมาตรการป้องกันและแก้ไขผลกระทบสิ่งแวดล้อม	ผลการปฏิบัติตามมาตรการ	ปัญหา อุปสรรค และข้อเสนอแนะ	เอกสารอ้างอิง
2. จัดให้มีพื้นที่สีเขียวภายในโครงการ ขนาดพื้นที่ 2,731.95 ตารางเมตร โดยเฉพาะบริเวณแนวเขตที่ดินเพื่อให้พืชช่วยยึดหน้าดิน	มีพื้นที่สีเขียวภายในโครงการ เป็น ไม้ยืนต้น ไม้คลุมดิน ปลูกไว้ภายนอกอาคารตามแนวรั้ว และบริเวณพื้นที่ว่างของโครงการ	-	ภาพที่ 4-2

เงื่อนไขตามมาตรการป้องกันและแก้ไขผลกระทบสิ่งแวดล้อม	ผลการปฏิบัติตามมาตรการ	ปัญหา อุปสรรค และข้อเสนอแนะ	เอกสารอ้างอิง
6. จัดให้มีพื้นที่สีเขียวภายในโครงการ โดยมีขนาดพื้นที่รวม 2,731.95 ตารางเมตร เพื่อให้ต้นไม้ดังกล่าวช่วยดูดซับมลพิษจากที่จอดรถของโครงการ โดยพันธุ์ไม้ที่โครงการเลือกปลูกมีอัตราการสังเคราะห์แสง 3,280.31 โมล หรือคิดเป็น 144,333.64 กรัมซึ่งมากกว่าปริมาณก๊าซคาร์บอนมอนอกไซด์ที่เกิดจากรถยนต์ 138,487.95 กรัม/วัน ต้นไม้ในโครงการจึงดูดซับได้เพียงพอ	มีพื้นที่สีเขียวภายในโครงการไว้แล้ว และช่วยดูดซับมลพิษจากที่จอดรถและรถที่วิ่งภายในโครงการได้เป็นอย่างดี		ภาพที่ 4-2

8. โครงการจะกำหนดให้มีมาตรการในการจัดการดูแลพื้นที่สีเขียวให้สามารถอยู่ได้อย่างยั่งยืน ดังนี้ <ul style="list-style-type: none"> - กำหนดให้รดน้ำต้นไม้ทุกวัน วันละครั้ง - ใส่ปุ๋ย ถอนวัชพืช โดยทำเป็นประจำ - ตัดแต่งให้มีความสวยงาม - ปลูกต้นไม้ชนิดเขตทดแทนต้นไม้ที่ตายไป - จัดให้มีผู้รับผิดชอบเป็น(คนสวน) ในการดูแลพื้นที่สีเขียวให้มีความสมบูรณ์ตลอดเวลา 	ดูแลตัดแต่ง ให้ปุ๋ย รดน้ำต้นไม้อย่างสม่ำเสมอ ตลอดระยะเปิดดำเนินการ	-	ภาพที่ 4-2
มาตรการติดตามตรวจสอบผลกระทบสิ่งแวดล้อม <ul style="list-style-type: none"> - ดูแลพื้นที่สีเขียวในโครงการให้มีความสมบูรณ์สวยงามทุกวัน ตลอดระยะเวลาเปิดดำเนินการ - ตรวจสอบป้ายและสัญลักษณ์ต่าง ๆ เช่นป้ายห้ามติดเครื่องยนต์ ป้ายจำกัดความเร็ว ให้อยู่ในสภาพดีมองเห็นชัดเจน ไม่ลบเลือน - ติดตามประเมินจากส่วนรับเรื่องร้องเรียนและแสดงความคิดเห็น หากมีเรื่องร้องเรียนต้องแก้ไขปัญหานั้น - จัดให้มีการตรวจวัดมลพิษทางอากาศโดยกำหนดให้มีดัชนีตรวจวัด ได้แก่ ก๊าซคาร์บอนมอนอกไซด์ (CO) สารประกอบไฮโดรคาร์บอน (HC) ก๊าซ 	พื้นที่สีเขียวมีความสมบูรณ์สวยงามทุกวัน ป้ายสัญลักษณ์ต่าง ๆ อยู่ในสภาพดีมองเห็นชัดเจน ไม่มีเรื่องร้องเรียน ตรวจวัดก๊าซมลพิษในบรรยากาศได้แล้วอยู่ในเกณฑ์	-	ภาพที่ 4-2 ภาพที่ 5

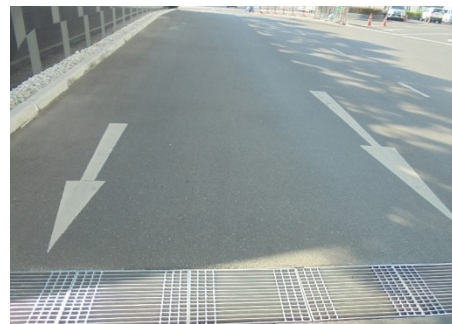
ภาพที่ 4-8 ลูกศรแสดงทิศทางจราจร

<p>2. ออกแบบให้อาคารจอดรถของโครงการส่วนขยายให้สามารถระบายอากาศได้สะดวกตลอดเวลาไม่ให้เกิดการสะสมของมลพิษ</p>	อาคารจอดรถของส่วนขยายสามารถระบายอากาศได้ดี มีช่องเปิดขนาดใหญ่	-	ภาพที่ 4-6
<p>3. ติดตั้งป้ายห้ามติดเครื่องยนต์ทิ้งไว้ภายในบริเวณพื้นที่จอดรถ ให้สามารถสังเกตเห็นอย่างชัดเจนและทั่วถึง</p>	ติดป้ายห้ามติดเครื่องยนต์ไว้แล้วบริเวณชั้นจอดรถของโครงการ	-	ภาพที่ 4-7
<p>4. ควบคุมความเร็วของรถภายในโครงการ เช่น ป้ายจำกัดความเร็วไม่เกิน 30 กม./ชม. สันนุนชะลอความเร็วของรถยนต์ ขนาดความยาว 6 เมตร ความกว้าง 0.9 เมตร ความสูง 0.075 เมตร เพื่อไม่ให้เกิดการฟุ้งกระจายของฝุ่นบนผิวถนน</p>	ควบคุมความเร็วรถโดยการติดป้ายจำกัดความเร็วและมีสันนุนชะลอความเร็วรถยนต์ที่ทางวิ่งรถชั้นล่าง	-	ภาพที่ 4-4 และ ภาพที่ 4-5
<p>5. จัดทำป้ายและสัญลักษณ์จราจรบนพื้นทางให้ชัดเจนและไม่ก่อให้เกิดความสับสนของผู้ขับขี่ ทำให้การเคลื่อนตัวของรถในโครงการและบริเวณทางเข้า-ออกโครงการสามารถทำได้อย่างดีและปลอดภัย</p>	มีป้ายและสัญลักษณ์ได้แก่ ลูกศรบอกทิศทางให้ผู้ขับขี่ขับรถไปให้ถูกทิศทางภายในโครงการ	-	ภาพที่ 4-8

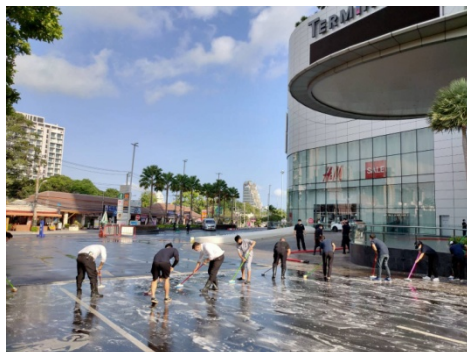
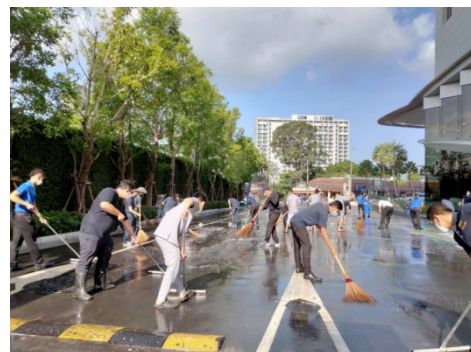
ภาพที่ 4-9 ทำความสะอาดล้างถนนเป็นประจำ

3. จัดทำป้ายและสัญลักษณ์จราจรบนพื้นทางให้ชัดเจนและไม่ก่อให้เกิดความสับสนของผู้ขับขี่ ทำให้กับเคลื่อนตัวของรถในโครงการทำได้อย่างดีและปลอดภัย	มีสัญลักษณ์ลูกศรแสดงทิศทางวิ่งรถไว้อย่างชัดเจนไม่สับสน	-	ภาพที่ 4-2
มาตรการติดตามตรวจสอบผลกระทบสิ่งแวดล้อม <ul style="list-style-type: none"> - ทำความสะอาดถนนภายในโครงการทุกวัน ตลอดระยะเวลาเปิดดำเนินการ - ดูแลพื้นที่สีเขียวในโครงการให้มีความสมบูรณ์สวยงามทุกวัน ตลอดระยะเวลาเปิดดำเนินการ - ตรวจสอบป้ายต่าง ๆ เช่น ป้ายห้ามติดเครื่องยนต์ ป้ายจำกัดความเร็วให้อยู่ในสภาพดีมองเห็นชัดเจน ไม่ลบเลือน - จัดส่วนรับเรื่องร้องเรียนผู้ที่ได้รับผลกระทบจากโครงการ - ติดตามประเมินจากส่วนรับเรื่องร้องเรียนและแสดงความคิดเห็น หากพบว่า มีเรื่องร้องเรียนต้องแก้ไขปัญหานั้น - โครงการต้องจัดให้มีเจ้าหน้าที่ควบคุมและตรวจสอบผลการปฏิบัติตามมาตรการอย่างเคร่งครัด - จัดให้มีการตรวจวัดฝุ่นละอองรวม (TSP) และฝุ่นละอองขนาดเล็กไม่เกิน 10 ไมครอน(PM10) ภายในพื้นที่โครงการทุก 6 เดือน ตลอดระยะเวลาเปิดดำเนินการ ดัชนีการตรวจวัด <ol style="list-style-type: none"> 1. ฝุ่นละอองขนาดเล็กไม่เกิน 100 ไมครอน (TSP) และฝุ่นละอองขนาดเล็กไม่เกิน 10 ไมครอน (PM10) ภายในพื้นที่โครงการทุก 6 เดือน ตลอดระยะเปิดดำเนินการ สถานที่ตรวจวัด <ul style="list-style-type: none"> - ภายในบริเวณพื้นที่โครงการ 	<p>ทำความสะอาดถนนทุกวัน</p> <p>ดูแลพื้นที่สีเขียวของโครงการรดน้ำต้นไม้ตัดแต่งให้สวยงาม</p> <p>ป้ายต่าง ๆ อยู่ในสภาพดีไม่ลบเลือน มองเห็นได้ชัดเจน</p> <p>ไม่พบว่ามีเรื่องร้องเรียน</p> <p>ควบคุมการปฏิบัติตามมาตรการเรื่องฝุ่นละออง ล้างถนนเป็นประจำไม่มีฝุ่นละอองสะสม และดำเนินการตรวจวัดคุณภาพอากาศไว้แล้วในครึ่งปีแรกของปี 2565 และรายงานต่อหน่วยงานอนุญาตในเล่มรายงานฯ ในรายงานฯฉบับเดือน มกราคม ถึง มิถุนายน 2565</p>	-	<p>ภาพที่ 4-9</p> <p>ภาพที่ 5</p>

7. จัดให้มีการปลูกเขียวห่มปี และคล้าม่ายในกระเบริบริเวณด้านทิศตะวันออกและทิศตะวันตกของชั้นจอดรถในชั้นที่ 1-5M ของอาคาร A เพื่อดูดซับมลพิษในพื้นที่จอดรถ	โครงการยังไม่มีมีการปลูกต้นเขียวห่มปี และคล้าม่ายในกระเบริบริเวณทิศตะวันออกและทิศตะวันตกของชั้นจอดรถ 1 ถึง 5 M		ภาพที่ 4-9

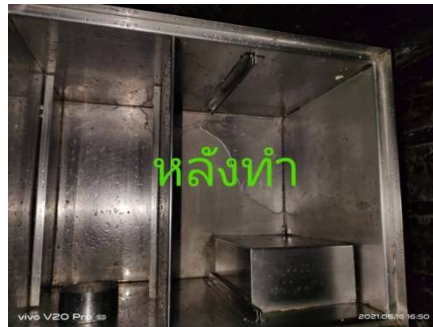
ภาพที่ 4-12 ถังดักไขมันในห้องครัว

เงื่อนไขตามมาตรการป้องกันและแก้ไขผลกระทบสิ่งแวดล้อม	ผลการปฏิบัติตามมาตรการ	ปัญหา อุปสรรค และข้อเสนอแนะ	เอกสารอ้างอิง
6. จัดให้มีพนักงานดักไขมันออกจากถังดักไขมันออกจากถังดักไขมันทุก ๆ 2-3 วัน และจดบันทึกทุกครั้ง โดยนำกากไขมันมาใส่ในกระถางที่มีกระดาษทิชชูรองที่ก้นกระถางเพื่อให้ส่วนที่เป็นน้ำซึมออกจากไขมันและทิ้งไว้จนแห้งเป็นก้อนก่อนนำไปฝังกลบ จากนั้นนำไปทิ้งรวมกันกับมูลฝอยที่ห้องพักมูลฝอยแห่งของโครงการ	มีพนักงานดักไขมันในถังดักไขมันในห้องครัวของส่วนโรงแรมและส่วนสรรพสินค้า เป็นประจำทุกวันและฝังให้แห้งก่อนนำไปฝังกลบ และพักไว้ในห้องพักมูลฝอยแห่งของโครงการ	-	ภาพที่ 4-12

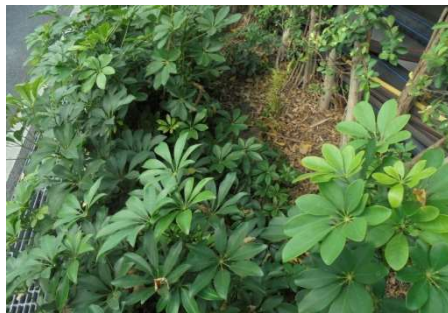
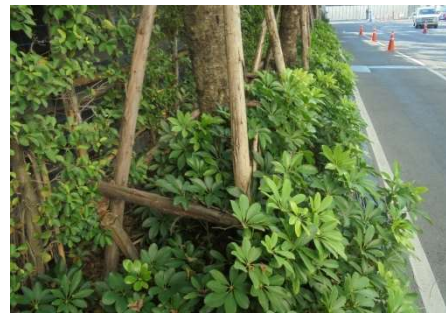
ภาพที่ 4-13 บริเวณบ่อบำบัดก๊าซมีเทนและAerosol

2. จัดให้มีการกำจัดก๊าซมีเทนที่เกิดขึ้นจากระบบบำบัดน้ำเสีย ในการบำบัดน้ำเสียของส่วนสรรพสินค้าพาณิชย์ จะไม่มีก๊าซมีเทนแต่อย่างใด เนื่องจากมีการเติมอากาศทุกบ่อ ซึ่งจะมีก๊าซมีเทนจากระบบบำบัดน้ำเสียของส่วนโรงแรมปริมาณ 12.6 ลบ.ม./วัน ด้วยวิธีBiological Oxidationโดยโครงการจะรวบรวมก๊าซมีเทนจากถังดักแยกตะกอน ของระบบบำบัดน้ำเสียส่วนโรงแรมมาตามท่อขนาดเส้นผ่านศูนย์กลาง 2 นิ้ว ต่อดึงดินบริเวณใกล้กับตำแหน่งติดตั้งระบบบำบัดดังกล่าว โดยโครงการจัดเตรียมบ่อดินขนาด 16 ตารางเมตร ลึก 1 เมตร จำนวน 1 บ่อ ซึ่งที่กันบ่อจะใช้ดินทรายรองไว้เพื่อป้องกันน้ำท่วมสูงประมาณ 0.40 เมตรและต่อท่อก๊าซมีเทนให้ระเหยผ่านดินร่วนและปุ๋ยภายในบ่อดินดังกล่าว ซึ่งจะปิดปากท่อด้วยตาข่ายในลอน เพื่อป้องกันไม่ให้ภายในท่อเกิดการอุดตัน จากนั้นจะกลบท่อด้วยดินร่วน หรือปุ๋ยและทำการปลูกต้นไม้ไว้ด้านบนของบ่อดิน เพื่อให้มีความชื้นอยู่ตลอดเวลา จึงไม่ส่งผลกระทบที่มีนัยสำคัญ	การกำจัดมีเทนติดตั้งไว้บริเวณพื้นที่สีเขียวติดกับบริเวณบ่อบำบัดน้ำเสียจัดเตรียมไว้เป็นบ่อดินยาวตามแนวรั้วโครงการ	-	ภาพที่ 4-13

เงื่อนไขตามมาตรการป้องกันและแก้ไขผลกระทบสิ่งแวดล้อม	ผลการปฏิบัติตามมาตรการ	ปัญหา อุปสรรค และข้อเสนอแนะ	เอกสารอ้างอิง
<p>3. โครงการจะบำบัดAerosol ที่เกิดจากระบบบำบัดน้ำเสียดังนี้</p> <ul style="list-style-type: none"> - ส่วนสรพสินค้าพณิชย มีปริมาณ Aerosol เกิดขึ้นปริมาณ 22,000 ลบ.ม./ชม.โครงการจะบำบัดโดยติดตั้งระบบบำบัด Aerosolชนิด Filter Scrubber ขนาดเส้นผ่านศูนย์กลาง 1.8 เมตร ความสูง 2.0 เมตร ปริมาตร 4,000 ลิตร จำนวน 3ชุด - ส่วนโรงแรม มีปริมาณ Aerosolเกิดขึ้นปริมาณ 440 ลบ.ม./วินาที ซึ่งโครงการจะบำบัดโดยใช้พืช ดิน และจุลินทรีย์ที่อาศัยอยู่ในดิน ซึ่งอาศัยกระบวนการทางชีวภาพในการกำจัดเชื้อโรคที่มาจากละอองน้ำเสียโดย Aerosolที่ไหลผ่านชั้นดินต้องมีความเร็วในการไหลไม่เกิน 0.04 เมตร/วินาที และมีระยะเวลาสัมผัสกับพื้นดินไม่น้อยกว่า 10 วินาที โดยโครงการจัดเตรียมพื้นที่บำบัด Aerosol ปริมาณ 2 ตารางเมตร ความลึก 1 เมตรไว้บริเวณพื้นที่สีเขียวด้านทิศใต้ของพื้นที่โครงการ 	<p>มีระบบกำจัดAerosol ในส่วนของสรพสินค้าเป็นชนิดFilter Scrubber และในส่วนของโรงแรมไว้แล้วโดย ใช้บ่อดินในการบำบัดบริเวณพื้นที่สีเขียวด้านทิศใต้ติดกับแนวรั้วโครงการ</p>	-	ภาพที่ 4-13

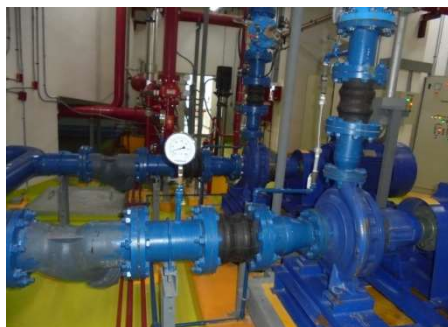
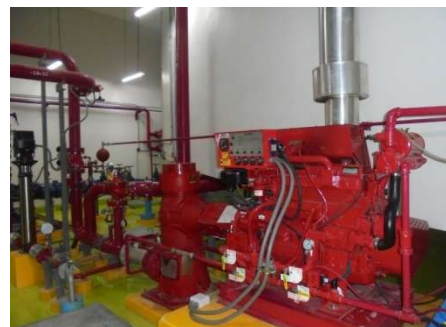
ภาพที่ 4-14 ห้องเครื่องสูบน้ำประปาและเครื่องสูบน้ำดับเพลิง

3.3 คุณค่าการใช้ประโยชน์ของมนุษย์ 3.3.1 การใช้น้ำ โครงการส่วนเดิม 1. จัดให้มีน้ำสำรองเก็บไว้ในถังเก็บน้ำใต้ดินและถังเก็บน้ำชั้นดาดฟ้า โดยส่วนสรรพสินค้าพาณิชย์ ปริมาณ 3,400 ลบ.ม. สำรองน้ำใช้ได้นาน 1.3 วัน และส่วนโรงแรมปริมาณ 600 ลบ.ม. สำรองน้ำใช้ได้นาน 1.2 วัน	สำรองน้ำใช้ไว้ในถังเก็บน้ำใต้ดิน และถังเก็บน้ำดาดฟ้าไว้แล้วในส่วน of สรรพสินค้าพาณิชย์ และส่วนโรงแรม มีปริมาณน้ำใช้อย่างเพียงพอและสำรองไว้ใช้ได้นานประมาณ 1.2 วัน	-	ภาพที่ 4-14

2. จัดให้มีระบบสูบน้ำในอาคารซึ่งทำหน้าที่สูบน้ำโดยไม่ดึงน้ำเข้ามาจากท่อประปาโดยตรง ซึ่งกำหนดเวลาการสูบน้ำในช่วง 24.00-05.00 น. ซึ่งอยู่นอกช่วงเวลาที่ผู้พักอาศัยใกล้เคียงมีการใช้น้ำมาก	เครื่องสูบน้ำในอาคาร สูบน้ำจากถังสำรองน้ำใต้ดิน และถังเก็บน้ำดาดฟ้า ไม่มีการสูบน้ำจากท่อประปาโดยตรง และสูบน้ำในช่วงเวลาที่กำหนด	-	ภาพที่ 4-14

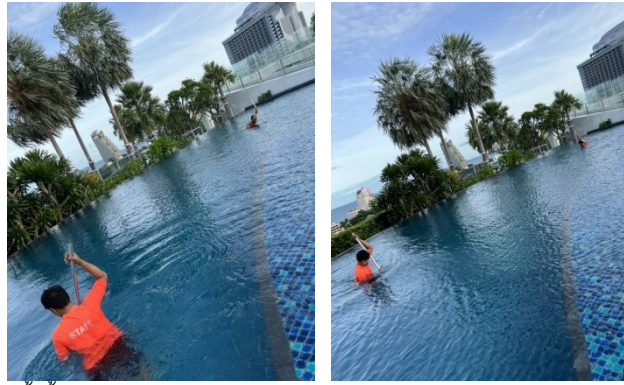
ภาพที่ 4-16 สระว่ายน้ำชั้น 6 เป็นระบบเกลือ (Salt Chlorination) และทำความสะอาดล้าง ดูดตะกอนสระว่ายน้ำ

2. เติมน้ำประปาวันละ 1 ครั้ง ครั้งละ 2 ชั่วโมง ทั้งนี้ ขึ้นอยู่กับความชื้นของน้ำในสระว่ายน้ำ กรณีที่น้ำชุ่มให้ดำเนินการเติมน้ำที่จนกว่าน้ำในสระว่ายน้ำจะใส หลังจากนั้น ดำเนินการเติมน้ำวันละ 1 ครั้ง ครั้งละ 2 ชั่วโมง ในช่วงที่สระว่ายน้ำปิดบริการ	ระบบกรองทำงานได้เป็นอย่างดี น้ำสระว่ายน้ำ มีความใสทุกวัน และเติมน้ำประปาเป็นไปตามที่กำหนด	-	ภาพที่ 4-16

3. ดำเนินการดูดตะกอน ล้างตะไคร่ และตักเศษผงสัปดาห์ละ 1 ครั้ง	ดำเนินการตักเศษผง เป็นประจำทุกวันและล้างตะไคร่ทุกสัปดาห์	-	ภาพที่ 4-16
4. จัดให้มีป้ายแสดงกฎข้อปฏิบัติสำหรับผู้ใช้สระว่ายน้ำ โดยมีข้อความอย่างน้อย ดังนี้ - ต้องสวมชุดว่ายน้ำที่สะอาดในการลงใช้สระว่ายน้ำ - จำนวนสูงสุดผู้ใช้สระว่ายน้ำ - ต้องชำระร่างกายก่อนลงใช้สระว่ายน้ำทุกครั้งและห้ามทำสระว่ายน้ำสกปรก - ผู้เป็นโรคตาแดง ผื่นผิวหนัง หวัด หูเป็นน้ำหนอง หรือโรคติดต่ออื่น ๆ ห้ามใช้สระว่ายน้ำ - ห้ามปัสสาวะ บ้วนน้ำลาย หรือสิ่งน้ำมูลลงในน้ำ	มีป้ายแสดงกฎข้อปฏิบัติสำหรับผู้ใช้สระว่ายน้ำไว้แล้วโดยมีข้อความครบถ้วนปฏิบัติได้	-	ภาพที่ 4-17

3) โครงสร้างสระว่ายน้ำ 1. โครงสร้างของสระว่ายน้ำเป็นคอนกรีตเสริมเหล็กมีความมั่นคง แข็งแรง น้ำขีมน้ำได้ ผนังเรียบ อยู่ในสภาพดีและทำความสะอาดง่าย	โครงสร้างสระว่ายน้ำเป็นคอนกรีตเสริมเหล็กอยู่ในสภาพดี ไม่มีน้ำขีมน้ำผนังเรียบ ไม่แตกไม่เสียหาย	-	ภาพที่ 4-16

2. จัดให้มีรางระบายน้ำล้น มีฝาปิดรอบสระว่ายน้ำ ความกว้าง 30-40 เซนติเมตร ไม่เป็นสนิม แข็งแรง ทำความสะอาดง่าย อยู่ในสภาพดีและไม่มีน้ำล้นออกจากราง	มีรางระบายน้ำล้นไว้แล้วและปิดไว้แล้วด้านบนเป็นหินประดับให้สวยงาม และไม่มีสนิม	-	ภาพที่ 4-16

4. พื้นสระว่ายน้ำต้องทำด้วยวัสดุ แข็งแรง เรียบ ไม่ดูดซึมน้ำ ทำความสะอาดง่าย ไม่ลื่น อยู่ในสภาพดี	พื้นสระว่ายน้ำเป็นกระเบื้องที่แข็งแรง เรียบ ไม่มีส่วนแตกหักเสียหาย อยู่ในสภาพดี ไม่มีตะไคร่น้ำเกาะ	-	ภาพที่ 4-16

6. ตรวจสอบสภาพพื้นสระว่ายน้ำให้อยู่ในสภาพดีไม่แตกร้าว เป็นประจำสม่ำเสมอ	พื้นสระว่ายน้ำเป็นกระเบื้อง ไม่แตกร้าว อยู่ในสภาพดี	-	ภาพที่ 4-16

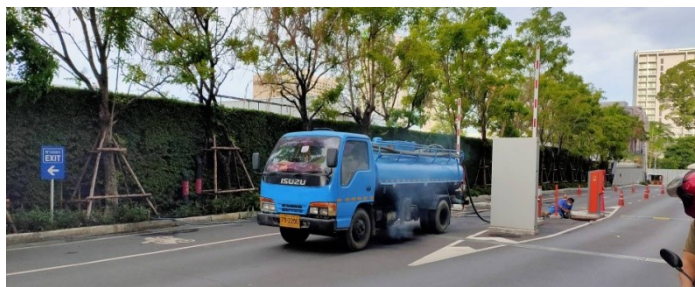
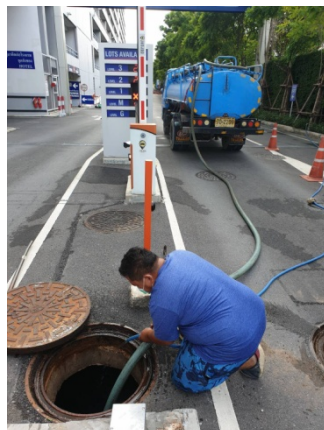
ภาพที่ 4-51 ดูดตะกอนไขมันและถังเก็บตะกอนในระบบบำบัดน้ำเสีย

4. ประสานให้รถสูบล้างปฏิภณของเมืองพัทยา มาสูบล้างตะกอนส่วนเกินไปกำจัดทุก 3 เดือน	มีรถมาสูบล้างปฏิภณเมื่อเต็ม	-	ภาพที่ 4-51
5. กำหนดให้มีมาตรการในช่วงการดูแล บำรุงรักษา และซ่อมแซมระบบบำบัดน้ำเสียแบบตะกอนเร่ง(Activated Sludge)อยู่ใต้ดินบริเวณทางวิ่งรถบริเวณด้านทิศใต้ ดังนี้ <ul style="list-style-type: none"> - ประสานให้รถสูบล้างปฏิภณของเมืองพัทยามาสูบล้างตะกอนในช่วงเช้า 08.30-09.30 น. ก่อนเวลาที่ห้างสรรพสินค้าเปิดให้บริการ เพื่อหลีกเลี่ยงช่วงเวลาที่ผู้มาใช้บริการส่วนสรรพสินค้าและส่วนของโรงแรมน้อยที่สุด - ในช่วงเวลาที่มีการสูบล้างปฏิภณ หรือเปิดฝาดังเพื่อเก็บไขมันหรือเก็บตัวอย่างน้ำจะต้องจัดให้มีการตั้งกรวยยางแบ่งกั้นบริเวณทางวิ่งด้านทิศใต้ให้เหลือเส้นทางที่สามารถสัญจรได้ 2 ช่องทาง(ทางวิ่งรถในโครงการมี 3 ช่องทางจัดการเดินรถแบบทิศทางเดียว กว้าง 10.5 เมตร)รวมทั้งจัดให้มีเจ้าหน้าที่คอยอำนวยความสะดวกด้านการจราจรภายในโครงการสำหรับระบบบำบัดน้ำเสียส่วนสรรพสินค้าพาณิชย์นั้นตั้งอยู่ใต้อาคาร ส่วนสรรพสินค้าพาณิชย์ซึ่งส่วนถึงบำบัดและถึงเก็บตะกอนตั้งอยู่ใต้อาคาร และระบบบำบัดน้ำเสียจะทำการรีดตะกอน (Sludge Dewatering) ทุกๆ 15 วัน และจัดบันทึกทำรายงานผลทุกครั้งโดยโครงการจะนำกากตะกอนใส่ในกระถางที่มีกระดาษกรองที่กั้นกระถาง เพื่อให้ส่วนที่เป็นน้ำซึมออกจากกากตะกอนและทำให้ส่วนที่เป็นน้ำซึมออกจากกากตะกอนและทำให้แห้งเป็นก้อนนำไปใส่ถุงดำ 	รถสูบล้างปฏิภณเมืองพัทยามาดำเนินการในช่วงเช้ามืดก่อนเปิดบริการและดำเนินการติดตั้งกรวยยางแบ่งทางให้มีการวิ่งของรถได้ และมีเจ้าหน้าที่คอยอำนวยความสะดวกไว้แล้ว ประสานให้รถสูบล้างตะกอนมาสูบล้างช่วงเช้าไว้แล้วก่อนเวลาที่ห้างและโรงแรมเปิด ช่วงเวลาที่เปิดฝาดังเพื่อเก็บไขมันหรือตัวอย่างน้ำ จะตั้งกรวยยางสีแดงเป็นสัญลักษณ์ให้สามารถเก็บตัวอย่างน้ำได้สะดวก	- -	ภาพที่ 4-51 ภาพที่ 4-51

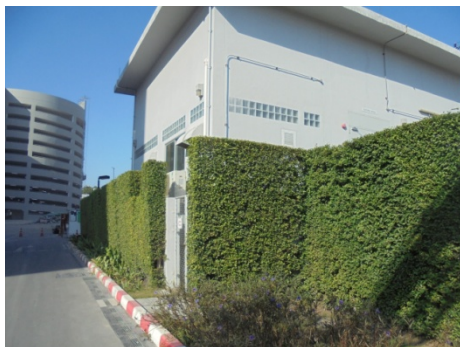
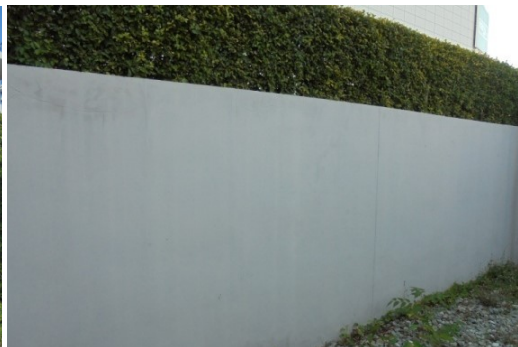
ภาพที่ 4-58 รั้วสถานไฟฟ้าย่อย สูง 2.2 เมตร และปลุกต้นไม้ยืนต้นริมรั้ว เป็นไปตามพื้นที่สีเขียวของ TERMINAL21PATTAYA

2. บริเวณสถานีไฟฟ้าย่อย Sub Station จัดให้มีการติดตั้งรั้วสูง 2.20 เมตร ล้อมรอบส่วนประตูเข้า-ออก(ทางทิศเหนือและทิศตะวันตก) โครงการจะลือคฤณแจไว้และเปิดใช้เมื่อต้องการตรวจสอบและบำรุงรักษา สำหรับบุคคลที่มีหน้าที่เกี่ยวข้องเท่านั้น	มีรั้วถาวรรอบแนวเขตที่ดินความสูง 2-3 เมตร และแนวกำแพงกันดินสูงไม่เกิน 1.5 เมตร และปลูกไม้ยืนต้นไว้ตามแนวรั้ว ประตูทางเข้า-ออก ลือคฤณแจไว้ตลอดจะเปิดเฉพาะเจ้าหน้าที่ดูแลเท่านั้น	-	ภาพที่ 4-1

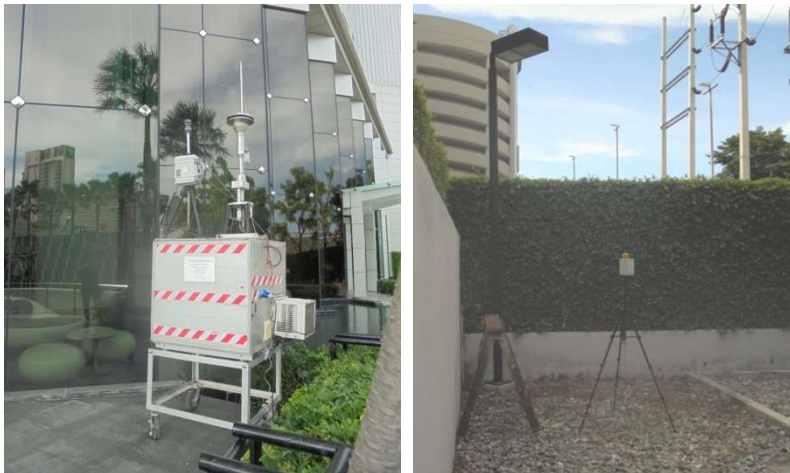
ตรวจวัดคุณภาพอากาศ และระดับเสียงที่บริเวณสถานีไฟฟ้าย่อย

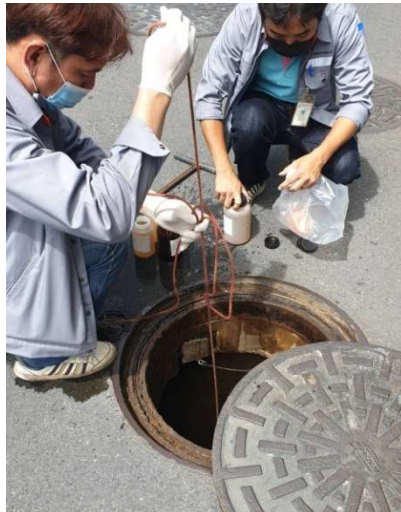
เก็บตัวอย่างน้ำทิ้ง

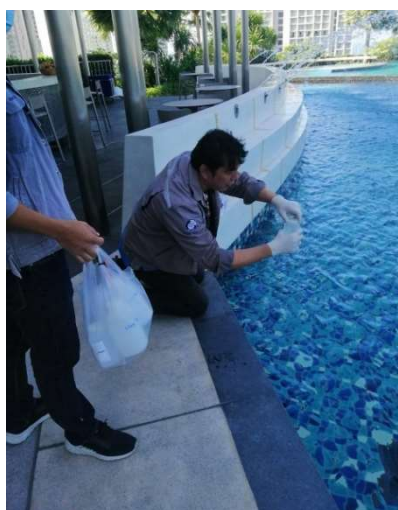
เก็บตัวอย่างน้ำสระว่ายน้ำ
