## บทที่ 2

### ผลการดำเนินการตามมาตรการป้องกันและแก้ไขผลกระทบสิ่งแวดล้อม

การดำเนินการตามมาตรการป้องกันและแก้ไขผลกระทบสิ่งแวดล้อม โครงการบ้านเอื้ออาทร จังหวัดนครราชสีมา (ระยะดำเนินการ) ประจำเดือนมกราคม-มิถุนายน 2565 มีรายละเอียดผลการปฏิบัติตาม มาตรการที่กำหนด รายละเอียดแสดงดังต่อไปนี้

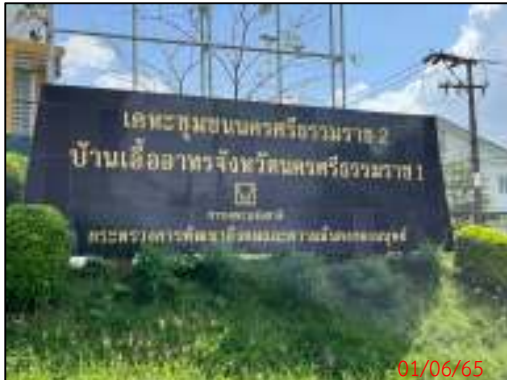
รูปภาพที่ 2.2-1 ป้ายชื่อโครงการ

3.7 การจราจร	1. ติดตั้งป้ายชื่อโครงการ ลูกศรแสดงทิศทางบริเวณทางเข้า-ออกโครงการ ที่สามารถมองเห็นได้ชัดเจน และในระยะทางพอสมควรที่จะชะลอรถได้ทันก่อนเข้าสู่โครงการได้อย่างปลอดภัย	1. โครงการติดตั้งป้ายชื่อโครงการ ลูกศรแสดงทิศทางบริเวณทางเข้า-ออกโครงการ ซึ่งสามารถมองเห็นได้ชัดเจน	-

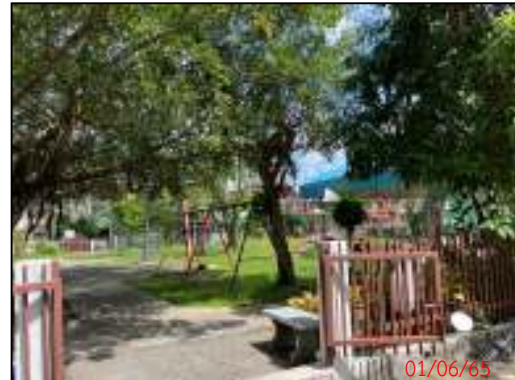
รูปภาพที่ 2.2-2 พื้นที่สีเขียวภายในโครงการ

องค์ประกอบทางสิ่งแวดล้อม และคุณค่าต่างๆ	มาตรการป้องกันและแก้ไข ผลกระทบสิ่งแวดล้อม	มาตรการติดตามตรวจสอบ ผลกระทบสิ่งแวดล้อม	ปัญหา และ/หรือ ข้อเสนอแนะ	เอกสารอ้างอิง
<b>4. คุณค่าต่อคุณภาพชีวิต</b>				
<b>4.1 สุนทรียภาพและทัศนียภาพ</b>	1. ควรมีการดูแล บำรุง รักษาต้นไม้ หรือพื้นที่สีเขียวของโครงการอยู่เสมอ เพื่อเพิ่มความสวยงาม และสร้างความร่มรื่น ความน่าอยู่อาศัยให้กับโครงการอยู่เสมอ	1. โครงการมีการดูแล บำรุง รักษาต้นไม้ และพื้นที่สีเขียวของโครงการ เพื่อเพิ่มความสวยงามและสร้างความร่มรื่น ความน่าอยู่อาศัยให้กับโครงการ	-

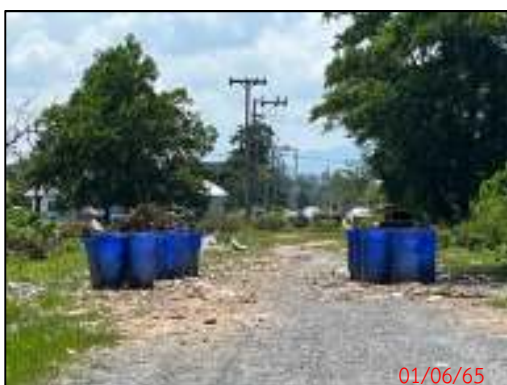
รูปภาพที่ 2.2-5 จุดทิ้งขยะมูลฝอยภายในโครงการ

3.3 การจัดการมูลฝอย	1. จัดให้มีถังขยะขนาด 100 ลิตร วางไว้ตามจุดต่าง ๆ ทั่วบริเวณโครงการโดยเฉลี่ย 10 หน่วย/ถัง และ ทุกวันจะจัดให้มีพนักงานทำความสะอาดมา จัดเก็บขยะแต่ละจุดไปรวมไว้ยังห้องพักขยะรวมของ โครงการ	1. จากการตรวจสอบ พบจุดรวมขยะของ โครงการ อยู่ใกล้กับที่ว่าการอำเภอเมือง นครศรีธรรมราช เพื่อให้องค์การบริหารส่วน ตำบลปากพนมมารับขยะ เพื่อนำไปกำจัด ต่อไป	-

2. โครงการจัดเตรียมห้องพักขยะขนาดความจุ 22.50 ลบ.ม. จำนวน 2 ห้อง โดยจะตั้งอยู่ทางด้าน ทิศเหนือและทิศใต้ของโครงการ ส่วนมูลฝอย อันตรายจะจัดตั้งถังขนาด 240 ลิตร จำนวน 2 ถัง วางไว้ในห้องพักขยะของโครงการ	2. จากการตรวจสอบ ไม่พบห้องพักขยะของ โครงการ แต่ทางโครงการมีจุดรวมขยะของ โครงการ อยู่ใกล้กับที่ว่าการอำเภอเมือง นครศรีธรรมราช	ควรจัดให้มีถังคัดแยก ประเภทขยะ ภายใน โครงการ

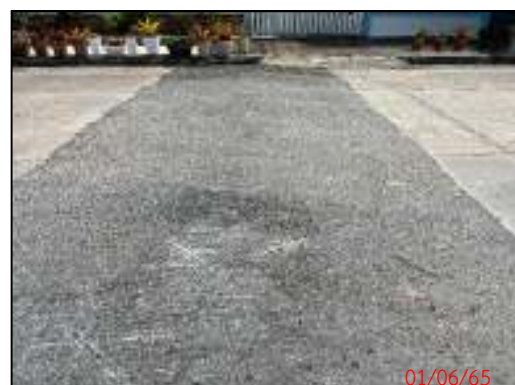
รูปภาพที่ 2.2-6 เนินชะลอความเร็วของรถ

องค์ประกอบทางสิ่งแวดล้อม และคุณค่าต่างๆ	มาตรการป้องกันและแก้ไข ผลกระทบสิ่งแวดล้อม	มาตรการติดตามตรวจสอบ ผลกระทบสิ่งแวดล้อม	ปัญหา และ/หรือ ข้อเสนอแนะ	เอกสารอ้างอิง
<b>1. ทรัพยากรสิ่งแวดล้อมทางกายภาพ</b>				
<b>1.1 คุณภาพอากาศ</b>	1. ควบคุมความเร็วของรถภายในโครงการ เช่น ป้ายจำกัดความเร็ว สันนุนเพื่อลดความเร็ว เพื่อ ไม่ให้เกิดการฟุ้งกระจายของฝุ่นบนผิวถนน	1. โครงการมีการติดตั้งป้ายจำกัดความเร็ว และ มีสันนุน เพื่อชะลอความเร็วของรถบริเวณ โครงการ	-

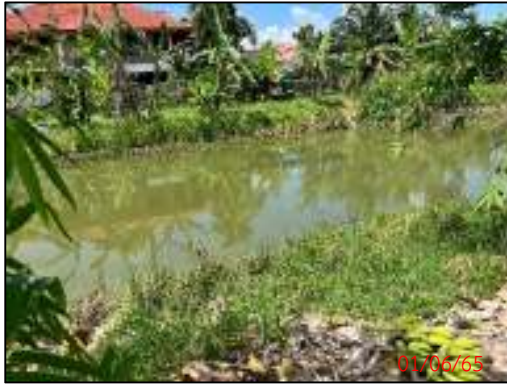
รูปภาพที่2.2-7 บ่อน้ำขุ่น

3.5 การระบายน้ำ	1. โครงการจะจัดเตรียมบ่อหน่วงน้ำจำนวน 1 บ่อ ความจุ ประสิทธิภาพประมาณ 5,650 ลบ.ม. เพื่อกักเก็บน้ำฝนและน้ำ ทั้งในช่วงที่มีฝนตก โดยมีอัตราการระบายน้ำออกจากบ่อ หน่วงไม่เกินอัตราการระบายน้ำก่อนมีโครงการ คือ 2.212 ลบ.ม./วินาที โดยใช้ท่อระบายน้ำขนาดเส้นผ่านศูนย์กลาง 0.8 เมตร เป็นตัวควบคุมอัตราการระบายน้ำก่อนไหลผ่าน บ่อพักและตะแกรงดักขยะ และออกสู่คูน้ำริมถนนอ้อมค่าย วชิราวุธด้านหน้าโครงการต่อไป	1. โครงการมีบ่อหน่วงน้ำจำนวน 1 บ่อ อยู่ บริเวณทิศเหนือของโครงการ	-

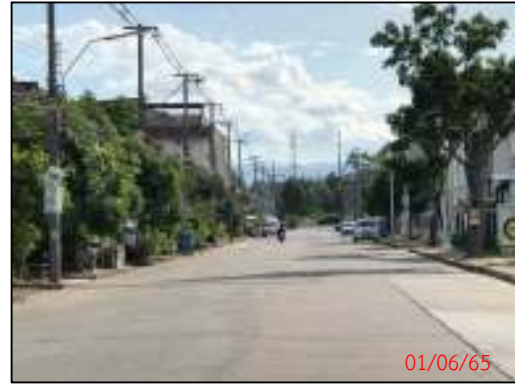
รูปภาพที่2.2-8 ถนนภายในโครงการ

2. หมั่นดูแลรักษาความสะอาดบริเวณถนน โดย อาจจะฉีดล้างถนนเป็นครั้งคราว	2. โครงการมีการดูแลความสะอาดบริเวณถนน โดยมีการฉีดล้างถนนเป็นครั้งคราว เช่น ช่วงเวลาที่มีการทำกิจกรรม มีการก่อสร้าง น้ำ ท่วม เป็นต้น	-

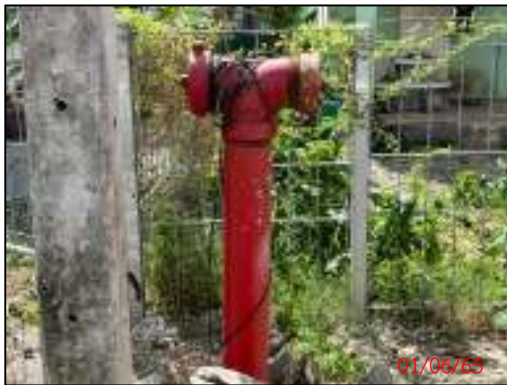
รูปภาพที่2.2-9 หัวรับน้ำดับเพลิง

3.6 การป้องกันอัคคีภัย	1. จัดให้มีระบบป้องกันอัคคีภัย โดยการติดตั้งถังดับเพลิง แท่งชนิด ABC แบบหัวได้ ขนาด 10 ปอนด์ ไว้ในบ้านพัก หน่วยละ 1 ถัง และติดตั้งหัวจ่ายน้ำดับเพลิงไว้ตามถนนสาย หลักและถนนสายรอง	1. จากการตรวจสอบ พบว่า โครงการได้มีการ ติดตั้งหัวจ่ายน้ำดับเพลิงไว้ตามจุดต่างๆภายใน โครงการ	-
