5. ผลการดำเนินการตามมาตรการป้องกันและแก้ไขผลกระทบสิ่งแวดล้อม
ตารางที่ 2 เปรียบเทียบมาตรการป้องกันและแก้ไขผลกระทบสิ่งแวดล้อมที่กำหนดไว้ในรายงานการวิเคราะห์ผลกระทบสิ่งแวดล้อม
โครงการอาคารวิริยะพันธุ์ (อาคารสำนักงาน ธนบุรีพานิช) ระยะเปิดดำเนินการ

รารายงานผลการปฏิบัติตามมาตรการป้องกันแก้ไขผลกระทบสิ่งแวดล้อม และมาตรการติดตามตรวจสอบคุณภาพสิ่งแวดล้อม
โครงการอาคารวิริยะพันธุ์ ตั้งอยู่ที่ถนนเจริญสุขุมวิท แขวงบางพลัด เขตบางพลัด กรุงเทพมหานคร

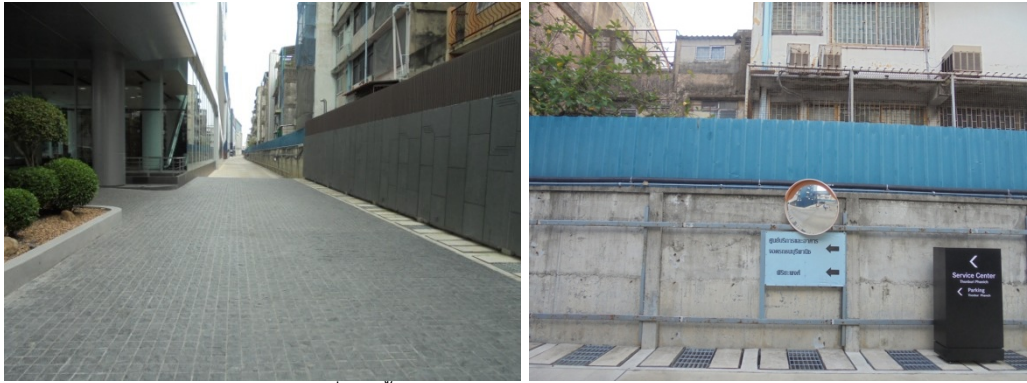
ภาพที่ 4-1 รั้วด้านทิศใต้และด้านทิศเหนือของโครงการ

เงื่อนไขตามมาตรการป้องกันและแก้ไขผลกระทบสิ่งแวดล้อม	ผลการปฏิบัติตามมาตรการ	ปัญหา อุปสรรค และข้อเสนอแนะ	เอกสารอ้างอิง
1. ทรัพยากรสิ่งแวดล้อมทางกายภาพ 1.1 สภาพภูมิประเทศ 1. จัดให้มีรั้วรอบพื้นที่โครงการเพื่อกันขอบเขตพื้นที่อย่างชัดเจน และป้องกันการพังทลายของดินในพื้นที่ข้างเคียง	มีรั้วคอนกรีตกันขอบเขตพื้นที่โครงการ และป้องกันการพังทลายของดินไว้แล้วตามขอบเขตของโครงการ	-	ภาพที่ 4-1

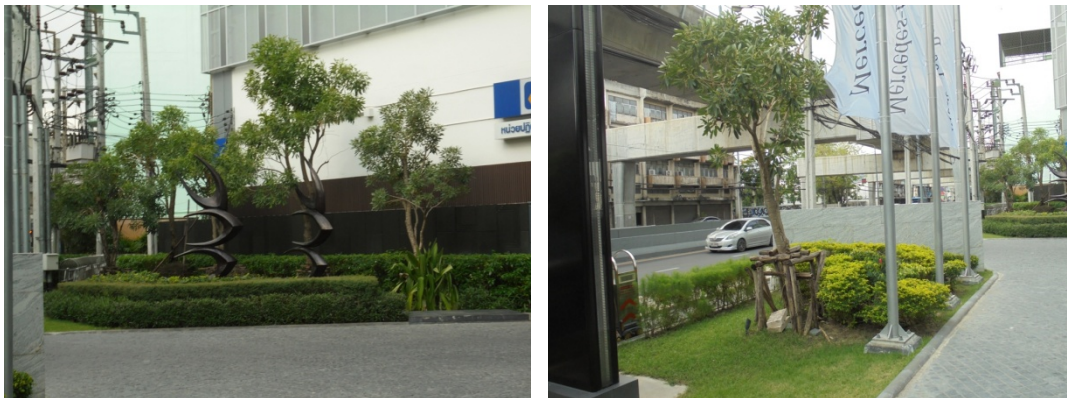
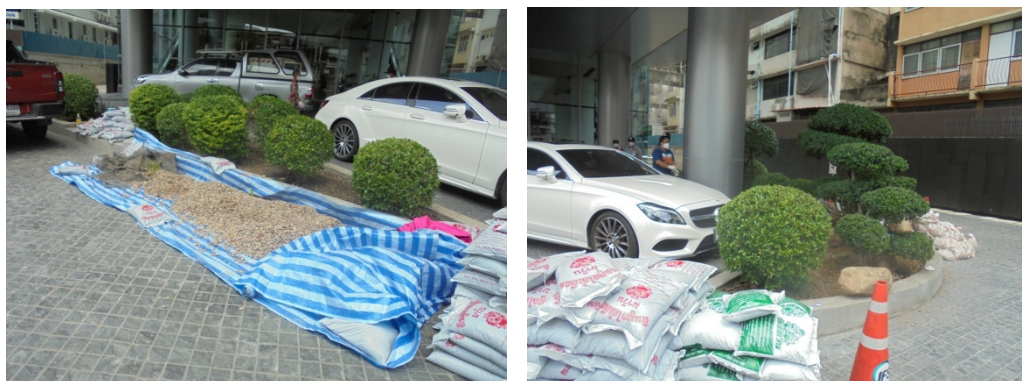
ภาพที่ 4-2 คูแฉ่งพื้นที่สีเขียวชั้นล่าง ด้านทิศตะวันตก และพื้นที่จัดรวมคนของโครงการ

2. จัดให้มีการปลูกไม้ยืนต้น ไม้พุ่ม ไม้คลุมดิน ภายในโครงการ โดยเฉพาะแนวเขตที่ดินเพื่อให้พืชช่วยยึดหน้าดิน	ปลูกไม้ยืนต้น ไม้พุ่มและไม้คลุมดินบริเวณด้านหน้า ทิศตะวันตก ติดกับถนนเจริญสุขุมวิท เพื่อช่วยยึดหน้าดิน	-	ภาพที่ 4-2
มาตรการติดตามตรวจสอบผลกระทบสิ่งแวดล้อม - ดูแลสภาพรั้วโครงการให้สมบูรณ์ มั่นคง แข็งแรง	รั้วมีความมั่นคงแข็งแรงดี และทำความสะอาดพื้นที่และกำแพงอยู่เสมอ	-	ภาพที่ 4-1 ภาพที่ 4-39

5. จัดให้มีพื้นที่สีเขียวภายในโครงการ ขนาดพื้นที่รวมทั้งสิ้น 507.4 ตารางเมตร เพื่อให้ต้นไม้ดังกล่าว ช่วยดูดซับมลพิษจากที่จอดรถของโครงการ โดยพันธุ์ไม้ที่โครงการเลือกปลูกสามารถดูดซับก๊าซคาร์บอนมอนอกไซด์ 51 mol หรือคิดเป็น 2,244 กรัม/วัน ซึ่งเพียงพอต่อปริมาณก๊าซคาร์บอนมอนอกไซด์ที่เกิดจากที่จอดรถ 18 กรัม	จัดพื้นที่สีเขียวไว้ในโครงการ โดยจัดไว้ที่ด้านทิศตะวันตก ติดกับถนนเจริญสุขุมวิท และไม่กระถางด้านทิศเหนือ	-	ภาพที่ 4-2 ภาพที่ 4-33

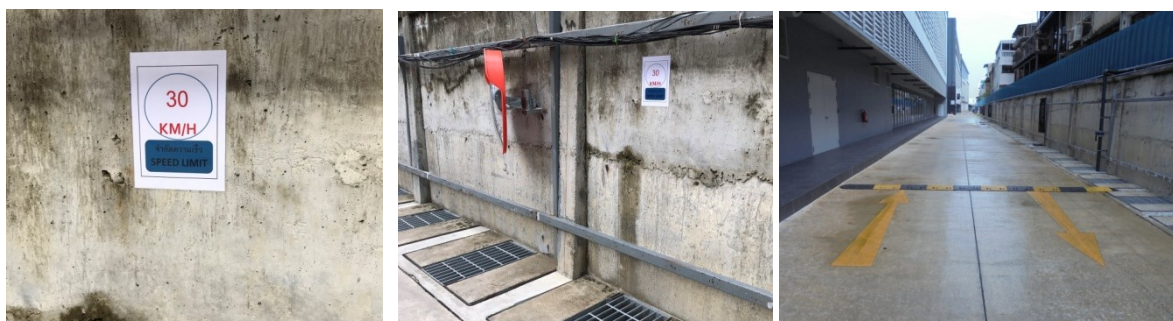
ภาพที่ 4-3 บ้ายจำกัดความเร็วติดตั้งไว้ริมทางวิ่งรถ และเส้นชะลอความเร็ว

1.2 คุณภาพอากาศ 1. มาตรการป้องกันผลกระทบด้านฝุ่นละออง 1. ควบคุมความเร็วของรถภายในโครงการ เช่น ป้ายจำกัดความเร็ว สันนูลดความเร็ว เพื่อไม่ให้เกิดการฟุ้งกระจายของฝุ่นบนผิวถนน	มีป้ายจำกัดความเร็วตามทางวิ่งรถ	-	ภาพที่ 4-3

ระดับเสียง <p>1. จัดให้มีการทำสนนุนชะลอความเร็วของรถบนถนนภายในโครงการ เพื่อชะลอความเร็วของรถ และลดเสียงจากการวิ่งของรถภายในโครงการ</p>	มีสนนุนชะลอความเร็ว จัดให้มีป้ายจำกัดความเร็วไว้บริเวณทางวิ่งรถ	-	ภาพที่ 4-3
<p>2. ติดตั้งป้ายห้ามเร่งเครื่องยนต์ไว้บริเวณที่จอดรถและทางวิ่งภายในโครงการให้เห็นอย่างชัดเจน</p>	ติดตั้งป้ายจำกัดความเร็วรถ ไม่ให้ใช้ความเร็วเกิน 30 กม./ชม.	-	ภาพที่ 4-3
มาตรการติดตามตรวจสอบผลกระทบสิ่งแวดล้อม <ul style="list-style-type: none"> - ตรวจสอบป้ายและสัญลักษณ์ต่าง ๆ เช่น ป้ายห้ามติดเครื่องยนต์ ป้ายจำกัดความเร็ว ให้อยู่ในสภาพดี มองเห็นชัดเจนไม่ลบเลือน - จัดให้มีสวนรับเรื่องร้องเรียนผู้ที่ได้รับผลกระทบจากโครงการ 	<p>ป้ายสัญลักษณ์ เช่นป้ายจำกัดความเร็ว และป้ายห้ามติดเครื่องยนต์ อยู่ในสภาพดี มองเห็นชัดเจน</p> <p>ไม่มีเรื่องร้องเรียนเกี่ยวกับการจราจรภายในโครงการ</p>	-	ภาพที่ 4-3

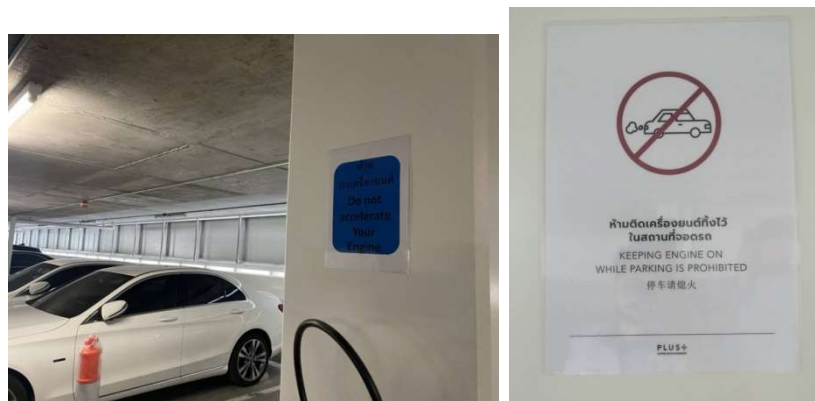
ภาพที่ 4-5 ป้าย ห้ามเครื่องยนต์ และป้ายดับเครื่องยนต์เมื่อจอดรถบริเวณที่จอดรถ

เงื่อนไขตามมาตรการป้องกันและแก้ไขผลกระทบสิ่งแวดล้อม	ผลการปฏิบัติตามมาตรการ	ปัญหา อุปสรรค และข้อเสนอแนะ	เอกสารอ้างอิง
3. ติดตั้งป้ายห้ามติดเครื่องยนต์ทิ้งไว้ภายในบริเวณพื้นที่จอดรถ ให้สามารถสังเกตเห็นได้อย่างชัดเจนและทั่วถึง	ติดตั้งป้ายห้ามติดเครื่องยนต์ไว้บริเวณอาคารจอดรถ	-	ภาพที่ 4-5

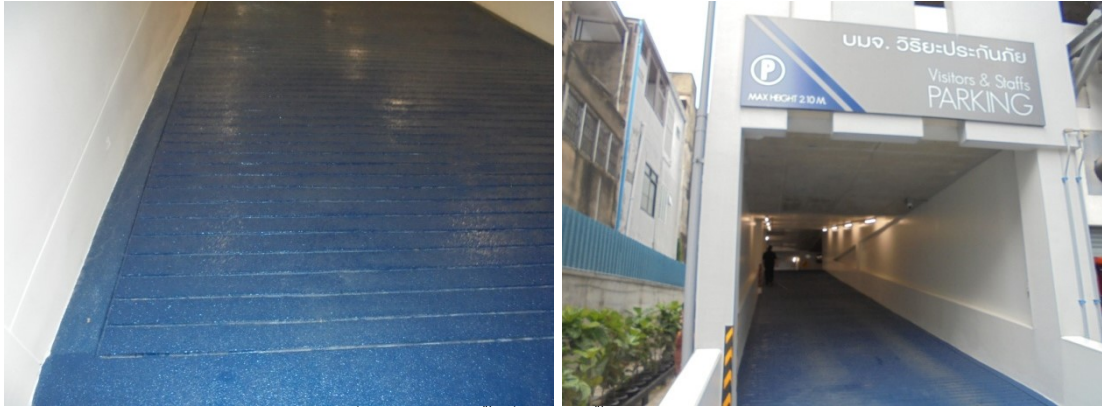
ภาพที่ 4-7 ปรับปรุงพื้นที่ทางลาดขึ้นลานจอดรถอาคาร B

เงื่อนไขตามมาตรการป้องกันและแก้ไขผลกระทบสิ่งแวดล้อม	ผลการปฏิบัติตามมาตรการ	ปัญหา อุปสรรค และข้อเสนอแนะ	เอกสารอ้างอิง
1.4 ผลกระทบด้านแสงไฟจากการเดินทางภายในอาคารจอดรถยนต์ 1. โครงการออกแบบตำแหน่งทางลาดขึ้น-ลงชั้นจอดรถอยู่ทางด้านทิศเหนือ และตลอดแนวอาคารจอดรถยนต์ด้านทิศเหนือโครงการจัดทำคาน Precast Concrete ขนาด 0.1x0.15 เมตร ตั้งแต่ชั้นที่ 1-2 และจัดทำเป็นผนัง Precast Concrete (ผนังทึบ) ตั้งแต่ชั้นที่ 3 ถึง คาดฟ้า ซึ่งผนังอาคารจอดรถยนต์ได้เป็นช่องโล่งจึงช่วยกันแสงไฟได้	จัดทำทางลาดขึ้นลงที่จอดรถ ด้านทิศเหนือไว้แล้ว และทำคาน Precast Concrete ขนาด 0.1x0.15 เมตร ตั้งแต่ชั้นที่ 1-2 และจัดทำเป็นผนัง Precast Concrete (ผนังทึบ) ตั้งแต่ชั้นที่ 3 ถึง คาดฟ้า	-	ภาพที่ 4-7 และ ภาพที่ 4-4

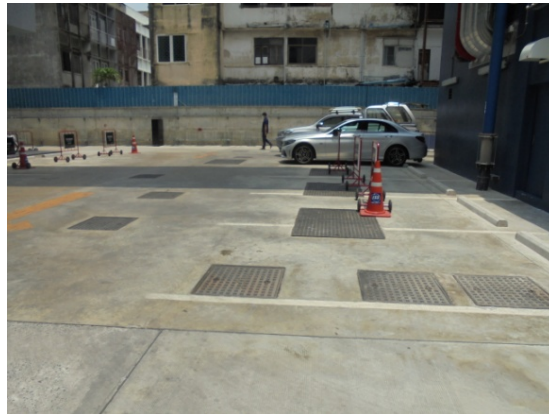
ภาพที่ 4-8 บริเวณบ่อบำบัดน้ำเสียรวมของโครงการ

1.5 คุณภาพน้ำ 1. จัดให้มีระบบบำบัดน้ำเสีย จำนวน 1 ชุด เป็นระบบบำบัดน้ำเสียสำเร็จรูป ชนิดเติมอากาศแบบตะกอนเร่ง (Activated Sludge) ออกแบบให้รองรับน้ำเสียปริมาณ 80 ลบ.ม./วัน เพื่อบำบัดน้ำเสียให้มีค่า BOD ในน้ำทิ้งไม่เกิน 20 มก./ลิตร	มีระบบบำบัดน้ำเสียจำนวน 1 ชุด บำบัดน้ำเสียทั้งหมดของโครงการ	-	ภาพที่ 4-8

3.2 การบำบัดน้ำเสีย <p>1. จัดให้มีระบบบำบัดน้ำเสีย จำนวน 1 ชุด เป็นระบบบำบัดน้ำเสียสำเร็จรูป ชนิดเติมอากาศแบบตะกอนเร่ง (Activated Sludge) ออกแบบให้รองรับน้ำเสียปริมาตร 80 ลบ.ม./วัน เพื่อบำบัดน้ำเสียให้มีค่า BOD ในน้ำทิ้งไม่เกิน 20 มก./ลิตร</p>	มีระบบบำบัดน้ำเสียสำเร็จรูป เพื่อบำบัดน้ำเสียภายในโครงการไว้แล้ว	-	ภาพที่ 4-8

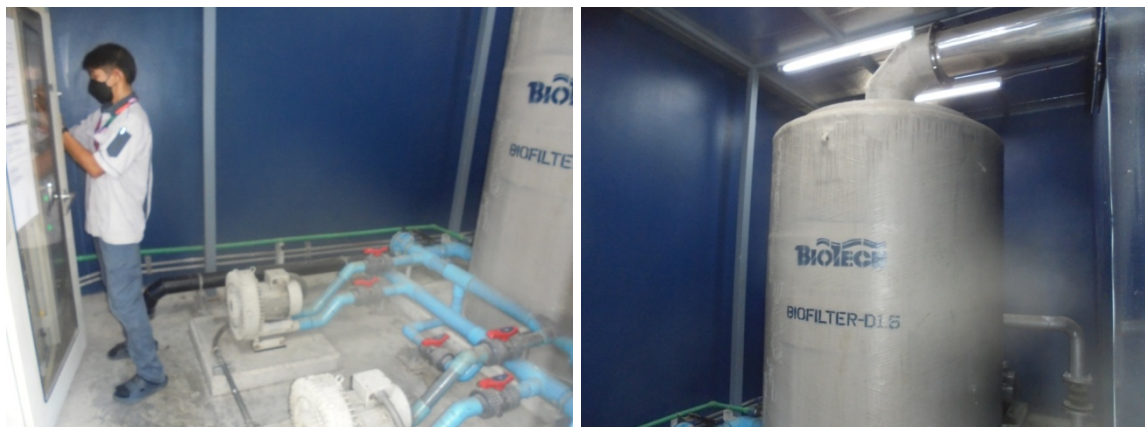
ภาพที่ 4-9 ดังกรงชีวภาพ Biofilter ในการบำบัดก๊าซมีเทนและแอมโมเนีย ปัจจุบันทำเป็นห้องเครื่องปั๊มระบบบำบัดน้ำเสียและดังกรงชีวภาพ

3. โครงการจะบำบัด Aerosol จากส่วนเติมอากาศ ซึ่งมีปริมาณ Aerosol เกิดขึ้นประมาณ 118 ลบ.ม./ชั่วโมง การบำบัดจะใช้กระบวนการกรองผ่านถ่าน Activated Carbon ซึ่งอากาศจะไหลผ่านตามท่อ Vent ขนาดเส้นผ่านศูนย์กลาง 0.2 เมตร ที่ปลายท่อ Vent จะติดตั้งกระบอกบรรจุถ่าน ขนาดเส้นผ่านศูนย์กลาง 0.3 เมตร ความยาว 1 เมตร เพื่อกรองอากาศและดูดซับละอองน้ำ สำหรับตัวกรองอากาศอยู่บริเวณด้านทิศเหนือของอาคาร B โดยโครงการจะเปลี่ยนถ่านทุก ๆ 2 เดือน	โครงการบำบัด Aerosol ที่เกิดจากกระบวนการเติมอากาศของระบบบำบัดน้ำเสียของโครงการ เปลี่ยนเป็นระบบ Bio Filter กระบวนการฟอกกรองเกิดขึ้นเมื่อมีสารมีเทน และแอมโมเนีย ไหลผ่านตัวกรองชีวภาพ จะถูกดูดซับโดยวัสดุกรองก่อนแพร่สู่ชั้นไบโอฟิล์ม จากนั้น จุลินทรีย์ในชั้น ไบโอฟิล์มตรึงโมเลกุลแอมโมเนีย เข้าสู่ภายในเซลล์เพื่อย่อยสลายโดยกระบวนการเมตาบอลิซึมภายในเซลล์ กลายเป็น น้ำ คาร์บอนไดออกไซด์ และอากาศที่ผ่านออกมาที่ปล่องด้านบนของถัง จึงมีความสะอาดและบริสุทธิ์ขึ้น	-	ภาพที่ 4-9

เงื่อนไขตามมาตรการป้องกันและแก้ไขผลกระทบสิ่งแวดล้อม	ผลการปฏิบัติตามมาตรการ	ปัญหา อุปสรรค และข้อเสนอแนะ	เอกสารอ้างอิง
4. โครงการจะบำบัดก๊าซมีเทนที่เกิดจากระบบบำบัดน้ำเสีย ซึ่งมีปริมาณ 30.12 ลบ.ม./วัน ด้วยวิธี Biological Oxidation โดยจะต่อท่อระบายอากาศ ขนาดเส้นผ่านศูนย์กลาง 2 นิ้ว เพื่อรวบรวมก๊าซมีเทนลงบ่อดินที่จัดเตรียมสำหรับบำบัดก๊าซมีเทน จากระบบบำบัดน้ำเสีย ขนาดพื้นที่ 22 ตารางเมตร ความลึก 1.2 เมตร จำนวน 1 บ่อไว้บริเวณพื้นที่สีเขียวด้านทิศเหนือของอาคาร B นอกจากนี้โครงการจะติดตั้งเครื่องดูดอากาศ 468 ลบ.ม./ชม.(15 เท่าของปริมาตรห้องขยะเปียก) จำนวน 1 เครื่อง โดยต่อท่อดูดอากาศรวบรวมไปยังบ่อดิน กำจัดก๊าซมีเทนเพื่อเพิ่มออกซิเจนทำให้ปฏิกิริยาย่อยสลายก๊าซมีเทนมีประสิทธิภาพมากขึ้น โดยมีระยะเวลาสัมผัสอากาศของบ่อดิน 377.14 วินาที	โครงการบำบัดก๊าซมีเทนเกิดจากระบบการที่บ่อดักตะกอนเปลี่ยนเป็นระบบBio Filter กระบวนการฟอกกรองเกิดขึ้นเมื่อมีสารมีเทน และแอมโมเนีย ไหลผ่านตัวกรองชีวภาพ จะถูกดูดซับโดยวัสดุกรองก่อนแพร่สู่ชั้นไบโอฟิล์ม จากนั้น จุลินทรีย์ในชั้น ไบโอฟิล์มตรึงโมเลกุลแอมโมเนีย เข้าสู่ภายในเซลล์เพื่อย่อยสลายโดยกระบวนการเมตาบอลิซึมภายในเซลล์ กลายเป็น น้ำคาร์บอนไดออกไซด์ และอากาศที่ผ่านออกมาที่ปล่องด้านบนของถัง จึงมีความสะอาดและบริสุทธิ์ขึ้น	-	ภาพที่ 4-9

3. โครงการจะบำบัด Aerosol จากส่วนเติมอากาศ ซึ่งมีปริมาณ Aerosol เกิดขึ้นประมาณ 118 ลบ.ม./ชั่วโมง การบำบัดจะใช้กระบวนการกรองผ่านถ่าน Activated Carbon ซึ่งอากาศจะไหลผ่านตามท่อ Vent ขนาดเส้นผ่านศูนย์กลาง 0.2 เมตร ที่ปลายท่อ Vent จะติดตั้งกระบอกบรรจุถ่าน ขนาดเส้นผ่านศูนย์กลาง 0.3 เมตร ความยาว 1 เมตร เพื่อกรองอากาศและดูดซับละอองน้ำ สำหรับตัวกรองอากาศอยู่บริเวณด้านทิศเหนือของอาคาร B โดยโครงการจะเปลี่ยนถ่านทุก ๆ 2 เดือน	โครงการบำบัด Aerosol เปลี่ยนเป็นระบบ Bio Filter กระบวนการฟอกกรองเกิดขึ้นเมื่อมีสารมีเทน และแอมโมเนีย ไหลผ่านตัวกรองชีวภาพ จะถูกดูดซับโดยวัสดุกรองก่อนแพร่สู่ชั้นไบโอฟิล์ม จากนั้นจุลินทรีย์ในชั้น ไบโอฟิล์มตรึงโมเลกุลแอมโมเนีย ไหลผ่านในเซลล์เพื่อย่อยสลายโดยกระบวนการเมตาบอลิซึมภายในเซลล์ กลายเป็น น้ำ คาร์บอนไดออกไซด์ และอากาศที่ผ่านออกมาที่ปล่องด้านบนของถัง จึงมีความสะอาดและบริสุทธิ์ขึ้น	-	ภาพที่ 4-9

4. โครงการจะบำบัดก๊าซมีเทนที่เกิดจากระบบบำบัดน้ำเสีย ซึ่งมีปริมาณ 30.12 ลบ.ม./วัน ด้วยวิธี Biological Oxidation โดยจะต่อท่อระบายอากาศ ขนาดเส้นผ่านศูนย์กลาง 2 นิ้ว	โครงการบำบัดก๊าซมีเทนเกิดจากกระบวนการที่บดตกตะกอน เปลี่ยนเป็นระบบ Bio Filter กระบวนการฟอกกรองเกิดขึ้นเมื่อมีสารมีเทน และแอมโมเนีย ไหลผ่านตัวกรองชีวภาพ จะถูกดูดซับโดย	-	ภาพที่ 4-9

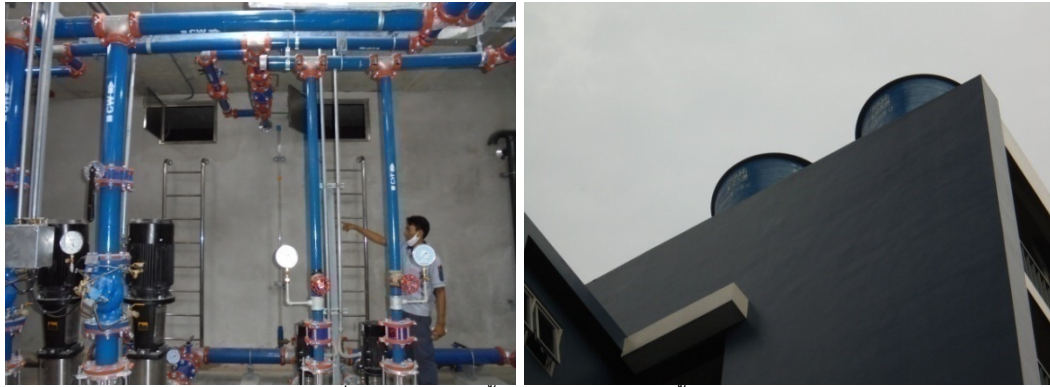
ภาพที่ 4-10 ถังสำรองน้ำใต้ดินและถังสำรองน้ำาดฟ้า

1. จัดทำให้น้ำสำรองเก็บไว้ในถังเก็บน้ำใต้ดิน และถังเก็บน้ำชั้นลาดฟ้า โดยสำรองน้ำใช้ได้นาน 18 วัน (ไม่น้อยกว่า 1 วัน)	มีถังสำรองน้ำใต้ดิน และถังสำรองน้ำใช้ชั้นลาดฟ้าไว้แล้ว	-	ภาพที่ 4-10

2. จัดให้มีระบบสูบน้ำในอาคารซึ่งทำหน้าที่สูบน้ำโดยไม่ดึงน้ำใช้มาจากท่อประปาโดยตรง และควบคุมการจ่ายน้ำด้วยระบบตั้งเวลา ซึ่งกำหนดเวลาการสูบน้ำในช่วง 24.00-05.00 น. ซึ่งอยู่นอกช่วงเวลาที่พักอาศัยใกล้เคียงมีการใช้น้ำมาก	มีเครื่องสูบน้ำ สูบน้ำภายในโครงการโดยดึงมาจากบ่อสำรองน้ำใต้ดิน และบ่อสำรองน้ำชั้นลาดฟ้าของโครงการ	-	ภาพที่ 4-10

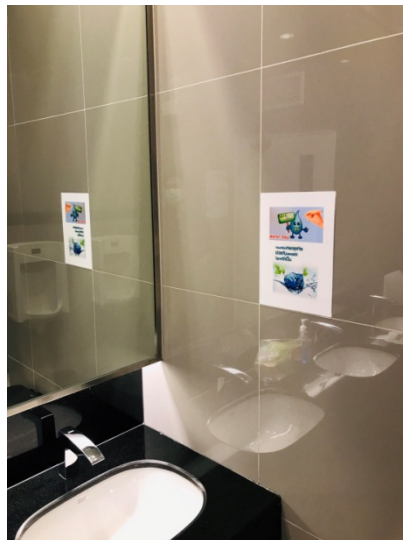
ภาพที่ 4-11 บ้ายรณรงค์ให้ประหยัดน้ำ

5. ติดป้ายรณรงค์การประหยัดน้ำภายในพื้นที่โครงการ	ติดป้ายรณรงค์ให้ประหยัดน้ำไว้แล้วติดไว้ที่บริเวณก๊อกน้ำ	-	ภาพที่ 4-11
6. กำหนดให้พนักงานให้ภาชนะรองน้ำและซักล้างอุปกรณ์ในภาชนะก่อนที่จะนำไปเช็ดดู ซึ่งจะใช้น้ำน้อยกว่าการใช้น้ำสายยางฉีดล้างทำความสะอาดโดยตรง	มีพนักงานทำความสะอาดที่ประหยัดน้ำ ใช้ภาชนะรองน้ำในการทำความสะอาดทุกครั้ง	-	-

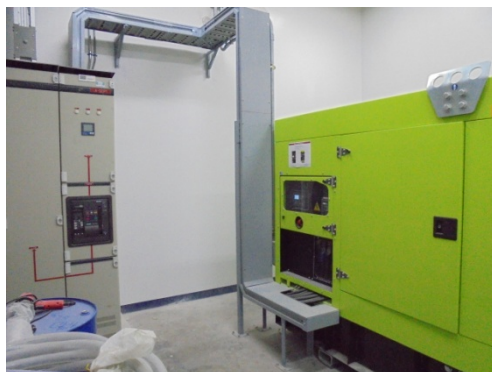
ภาพที่ 4-15 ห้องหม้อแปลงไฟฟ้าและห้องไฟฟ้าฉุกเฉิน

3.5 ระบบไฟฟ้า 1. โครงการติดตั้งระบบไฟฟ้า ดังนี้ (1) ระบบไฟฟ้าปกติ โครงการจะรับกระแสไฟฟ้าจากการไฟฟ้านครหลวงเขตบางใหญ่ ขนาด 24 KV ผ่าน Transformer ชนิด Dry Type ขนาด 1,600 KVA จำนวน 2 ชุด แปลงไฟ 24 KV เป็น 400 V เพื่อจ่ายไปยัง Load ต่าง ๆ ในภาวะปกติ (2) ระบบไฟฟ้าฉุกเฉิน โครงการจัดให้มีเครื่องกำเนิดไฟฟ้า ขนาด 400 KVA จำนวน 1 ชุด สามารถสำรองไฟได้นาน 8 ชั่วโมง	ระบบไฟฟ้าปกติของโครงการขนาด 24 KV ผ่าน Transformer ชนิด Dry Type ขนาด 1,600 KVA จำนวน 2 ชุด แปลงไฟ 24 KV เป็น 400 V ใช้งานได้เป็นปกติ ระบบไฟฟ้าฉุกเฉิน มีการทดสอบทุกสัปดาห์ และสามารถใช้งานได้ทันทีหากเกิดเหตุฉุกเฉิน ไฟฟ้าดับ	-	ภาพที่ 4-15 ภาพที่ 4-36

2. โครงการจัดให้มีหม้อแปลงไฟฟ้าของโครงการเป็นชนิด Dry Type (ชนิดแห้ง) มีรายละเอียดดังนี้ (1) อาคาร A (อาคารสำนักงาน) ติดตั้งภายในห้อง มีความกว้าง 8 เมตร ความยาว 8.6 เมตร และความสูง 4.15 เมตร มีระยะห่างจากหม้อแปลงไฟฟ้าถึงผนังห้องแต่ละด้านอย่างน้อย 1 เมตร (ไม่น้อยกว่า 1 เมตร) (2) อาคาร B (อาคารจอดรถยนต์) ติดตั้งภายในห้องมีความกว้าง 4 เมตร ความยาว 9.9 เมตร และความสูง 3.45 เมตร มีระยะห่างจากหม้อแปลงไฟฟ้าถึงผนังห้องแต่ละด้านอย่างน้อย 1 เมตร (ไม่น้อยกว่า 1 เมตร)	หม้อแปลงไฟฟ้าของอาคาร A และอาคาร B ติดตั้งห่างจากผนังห้องแล้วอย่างน้อย 1 เมตร	-	ภาพที่ 4-15

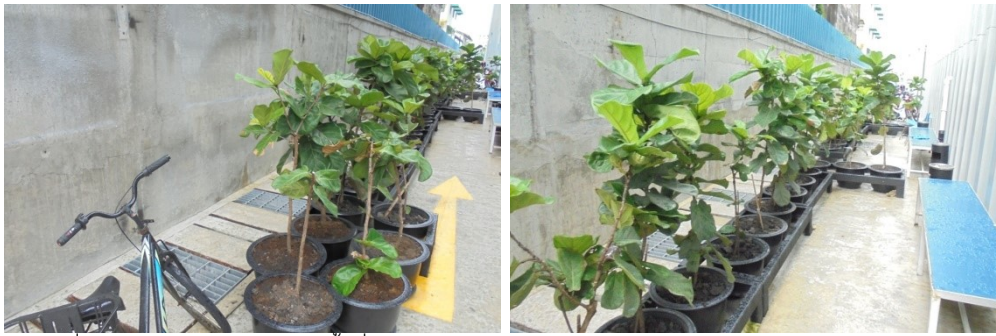
ภาพที่ 4-33 ปุ่มไม้กระถางบริเวณพื้นที่สีเขียวด้านทิศเหนือริมอาคาร B ช่วยลดก๊าซมลพิษบริเวณอาคารจอดรถ

2. ดูแลรักษาความสะอาดของถนนภายในโครงการ โดยฉีดล้างเป็นประจำสม่ำเสมอ	ล้างทำความสะอาดสม่ำเสมอ สังเกตไม่มีฝุ่นละอองกองหรือฟุ้งกระจาย	-	ภาพที่ 4-39
3. จัดให้มีพื้นที่สีเขียวภายในพื้นที่โครงการ เพื่อให้ต้นไม้ดังกล่าวช่วยดูดซับมลพิษจากที่จอดรถของโครงการ	มีพื้นที่สีเขียวไว้ด้านหน้าทางเข้า-ออกโครงการด้านทิศตะวันตก และไม้กระถางด้านทิศเหนือ	-	ภาพที่ 4-2 ภาพที่ 4-33

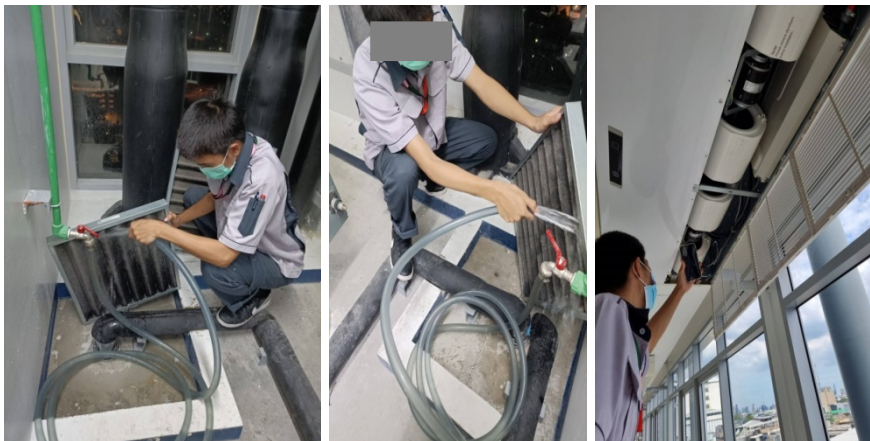
ภาพที่ 4-34 ทำความสะอาดระบบปรับอากาศ

เงื่อนไขตามมาตรการป้องกันและแก้ไขผลกระทบสิ่งแวดล้อม	ผลการปฏิบัติตามมาตรการ	ปัญหา อุปสรรค และข้อเสนอแนะ	เอกสารอ้างอิง
<p>ปรับอากาศได้</p> <p>○ ปิดเครื่องปรับอากาศภายในห้องสำนักงานในเวลากลางคืน และให้ใช้วิธีการลดการทำงานในเวลากลางคืน และให้ใช้วิธีการลดการทำงานของคอมพิวเตอร์ โดยปรับเทอร์โมสตัท ให้อยู่ที่อุณหภูมิสูงสุดเพื่อให้คอมพิวเตอร์หยุดทำงาน</p>	ปิดเครื่องปรับอากาศในเวลากลางคืน	-	-
<p>(6) บำรุงรักษาเครื่องปรับอากาศอย่างสม่ำเสมอ</p> <p>(7) ทำความสะอาดแผ่นกรองอากาศหน้าเครื่องปรับอากาศ และคอยล์สำหรับทำความเย็นอย่างน้อย 1 เดือน/ครั้ง และล้างทำความสะอาดเครื่อง 4 ครั้ง/ปี รวมถึงการจัดให้มี Preventive Maintenance PM ระบบปรับอากาศ</p> <p>(8) ตรวจสอบให้มีการนำสิ่งของไปวางขวางทางลมเข้าออกของชุดระบายความร้อนที่อยู่นอกอาคาร</p>	<p>บำรุงรักษาระบบปรับอากาศได้อย่างสม่ำเสมอ</p> <p>ทำความสะอาดหน้ากากระบบปรับอากาศไม่ให้เกิดการสะสมของฝุ่นละออง</p> <p>ไม่มีการวางสิ่งของขวางทิศทางลมของระบบระบายอากาศแต่ละชั้นของอาคาร</p>	-	ภาพที่ 4-34

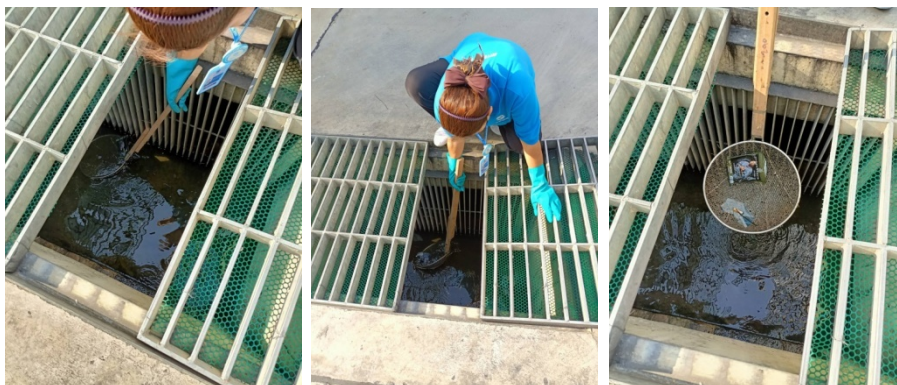
ภาพที่ 4-35 ล้างทำความสะอาดท่อระบายน้ำ

<p>3. ออกแบบตำแหน่งห้องเครื่องกำเนิดไฟฟ้า และห้องควบคุมไฟฟ้าของอาคาร A ตั้งอยู่ภายในอาคารบริเวณชั้นที่ 2 ซึ่งอยู่ใต้ระดับ +6.5 เมตร (อ้างอิงค่าระดับ +/- 0.00 เมตร ที่ถนนเจริญสุขุมวิท บริเวณด้านหน้าโครงการ) หรืออยู่ใต้ระดับ +6.5 ถึง +7.0 เมตร จากระดับน้ำทะเลปานกลาง ซึ่งพื้นระดับน้ำท่วม</p>	<p>ห้องเครื่องกำเนิดไฟฟ้าอยู่ภายในอาคารชั้นที่ 2 ในระดับน้ำที่สามารถพ้นระดับน้ำท่วม</p>	-	-
<p>4. จัดให้มีประตูระบายน้ำแบบมือหมุน (Sluice Gate valve) บริเวณบ่อตรวจคุณภาพน้ำทิ้ง เพื่อไม่ให้น้ำจากภายนอกโครงการไหลย้อนกลับเข้ามาในพื้นที่โครงการ</p>	<p>มีประตูระบายน้ำแบบมือหมุนไว้แล้วที่บ่อตรวจคุณภาพน้ำทิ้ง</p>	-	ภาพที่ 4-12
<p>5. จัดให้มีการเฝ้าระวัง และติดตามข่าวสารเหตุการณ์น้ำท่วม หากมีแนวโน้มที่ทำให้มีระดับน้ำท่วมสูง โครงการจะแจ้งพนักงานภายในโครงการทราบ และประชุมทีมสำนักงานเพื่อหาแนวทางป้องกันร่วมกันต่อไป</p>	<p>ติดตามข่าวสารน้ำท่วมตลอดการเปิดดำเนินการ</p>	-	-
<p>มาตรการติดตามตรวจสอบผลกระทบสิ่งแวดล้อม</p> <p>- ตรวจสอบดูแลอุปกรณ์ของระบบระบายน้ำเป็นประจำทุกเดือน เพื่อป้องกันมิให้มีการสะสมของตะกอนดินในบ่อพัก ที่เป็นสาเหตุให้เกิดการอุดตันซึ่งเป็นอุปสรรคในการระบายน้ำ</p>	<p>ล้างทำความสะอาดไว้แล้ว บ่อพักน้ำไม่มีตะกอนอุดตัน สามารถระบายน้ำได้ดี</p>	-	ภาพที่ 4-35

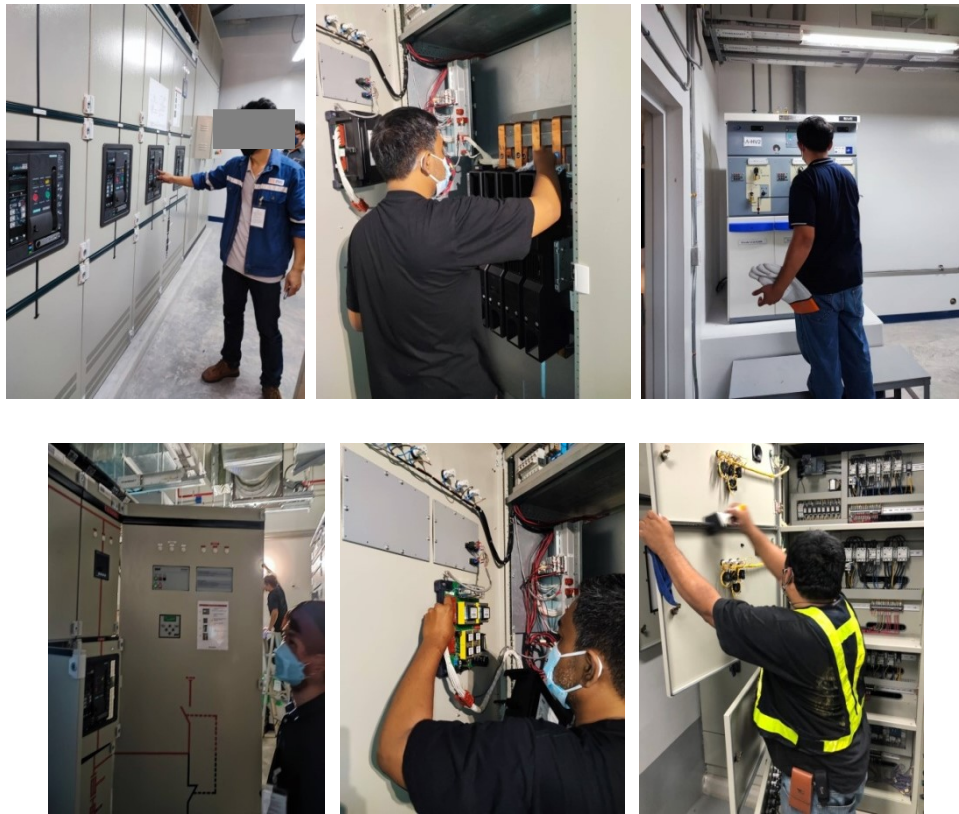
ภาพที่ 4-36 บำรุงรักษาระบบไฟฟ้า

3. จัดให้มีพนักงานของโครงการคอยดูแล เฝ้าระวังกรณีพบสิ่งผิดปกติกับหม้อแปลงไฟฟ้าให้ประสานกับการไฟฟ้านครหลวง สำนักงานไฟฟ้าเขตบางใหญ่ เพื่อเข้ามาแก้ไขโดยทันที	มีพนักงานฝ่ายช่างคอยดูแลตรวจสอบหม้อแปลงไฟฟ้าไว้แล้วอย่างสม่ำเสมอ	-	ภาพที่ 4-36

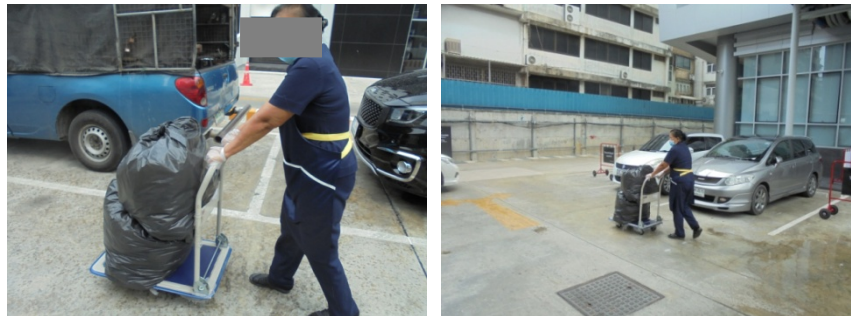
ภาพที่ 4-38 ล้างทำความสะอาดถังขยะส่วนกลาง และใช้รถเข็นลำเลียงมูลฝอยไปยังห้องเก็บมูลฝอยรวมถังขยะส่วนกลาง

2. จัดให้มีพนักงานทำความสะอาด จัดเก็บมูลฝอยจากทุกจุดภายในโครงการทุกวัน	มีพนักงานทำความสะอาดจัดเก็บและคัดแยกมูลฝอยทุกวัน	-	ภาพที่ 4-38
3. จัดให้มีพนักงานแยกประเภทมูลฝอยใส่ถุงมูลฝอยแต่ละประเภท และติดฉลากบอกประเภทมูลฝอยนั้น ๆ	มีพนักงานคัดแยกมูลฝอยแต่ละถุงแยกประเภท และนำไปพักไว้ที่ห้องพักมูลฝอยแต่ละชนิดมูลฝอย	-	ภาพที่ 4-38

4. จัดให้พนักงานรวบรวมมูลฝอยจากพื้นที่ต่าง ๆ และให้พนักงานขนย้ายโดยใช้ถังมูลฝอยที่มีล้อเลื่อนเพื่อป้องกันกรณีน้ำชะมูลฝอยรั่วไหลลงพื้น และขนย้ายโดยใช้ลิฟต์ในการขนลงมาชั้นที่ 1 ของแต่ละอาคาร ดังนี้ (1) อาคาร A (อาคารสำนักงาน) จะให้พนักงานขนย้ายโดยถังมูลฝอยที่มีล้อเลื่อน และขนย้ายโดยใช้ลิฟต์ดับเพลิงในการขนลงมาชั้นที่ 1 และใช้เส้นทาง การขนย้ายผ่านโถงออกสู่ภายนอกอาคาร และใช้เส้นทางวิ่งรถด้านทิศใต้	พนักงานเก็บขนมูลฝอยด้วยถังที่มีล้อเลื่อนและขนย้ายลงมาที่ชั้นที่ 1 มาที่ห้องพักมูลฝอยรวม ใกล้กับอาคาร B	-	ภาพที่ 4-38

7. กำหนดให้พนักงานเปิดประตูเก็บขนมูลฝอยรวม เฉพาะในช่วงเวลาที่มีการเก็บขนมูลฝอยเท่านั้น	เปิดประตูเก็บขนมูลฝอยในช่วงที่เก็บขนเท่านั้น	-	-
8. กำหนดให้พนักงานล้างพื้นบริเวณเก็บมูลฝอยทุกครั้งที่มีการเก็บขนมูลฝอย	มีพนักงานคอยล้างพื้นและถังทุกครั้งที่เก็บขนมูลฝอยเสร็จ	-	ภาพที่ 4-38

9. จัดให้มีการทำความสะอาดจุดเก็บมูลฝอยรวมอย่างสม่ำเสมอสัปดาห์ละ 1 ครั้ง เพื่อป้องกันการเพาะตัวของเชื้อโรค	ทำความสะอาดทุกครั้งที่ทำกรเก็บขนมูลฝอยไว้แล้ว	-	ภาพที่ 4-38

10. โครงการจะกำหนดให้มีการล้างทำความสะอาดห้องพักมูลฝอยรวมสัปดาห์ละ 1 ครั้ง โดยน้ำเสียที่เกิดจากการล้างพื้นห้องพักมูลฝอยรวม จะถูกรวบรวมเข้าสู่ระบบบำบัดน้ำเสียรวมของโครงการก่อนระบายออกสู่ภายนอกโครงการต่อไป	ล้างทำความสะอาดห้องพักมูลฝอยไว้แล้ว ไม่มีน้ำชะมูลฝอย และห้องพักมูลฝอยรวม ไม่มีกลิ่น น้ำเสียจากการล้างห้องพักมูลฝอย จะไหลลงระบบบำบัดน้ำเสียรวม	-	ภาพที่ 4-38

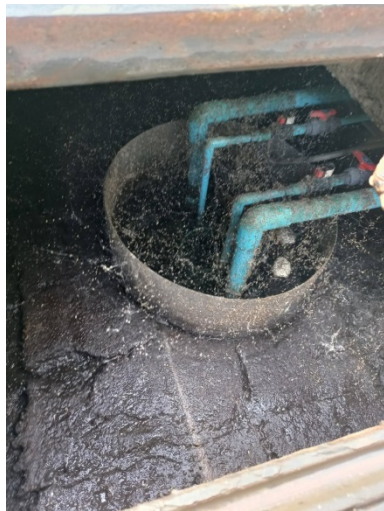
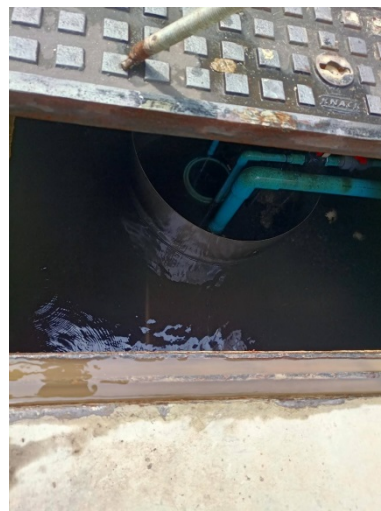
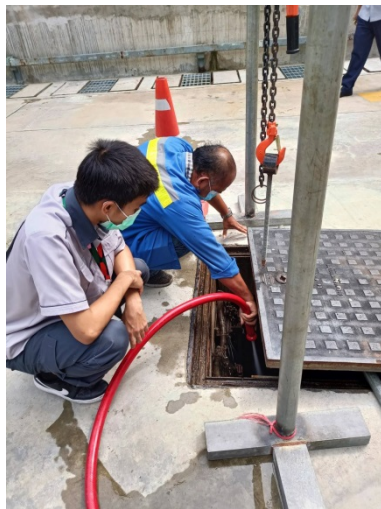
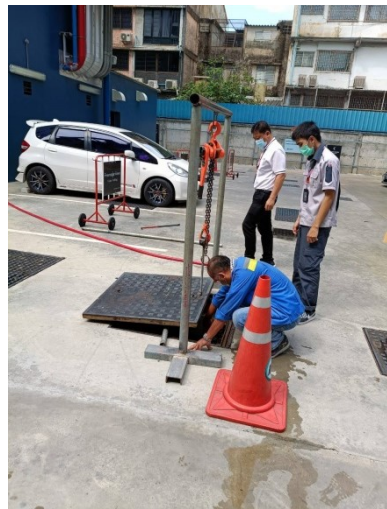
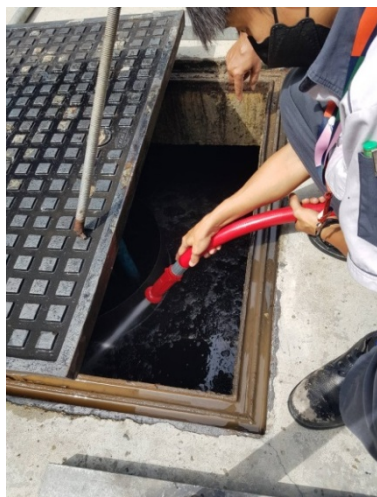
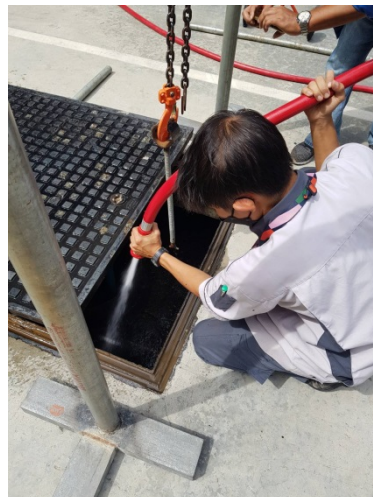
ภาพที่ 4-40 ดูตะกอนที่บ่อเก็บตะกอนของระบบบำบัดน้ำเสีย

5. ในช่วงเวลาที่มีการสูบน้ำออกส่วนเกิน หรือเปิดฝาท่อเก็บไขมันหรือเก็บตัวอย่างน้ำ ตลอดจนการซ่อมแซมระบบบำบัดน้ำเสียจะมีการกันรวกเหล็กเพื่อให้รถพนักงานสามารถสัญจรผ่านพื้นที่ทางวิ่งรถได้	สูบน้ำออกส่วนเกิน ดำเนินการโดยมีการกันรถ ไม่สามารถวิ่งผ่านบริเวณบ่อบำบัดน้ำเสีย	-	ภาพที่ 4-40

6. ในการสูบน้ำไขมันโครงการจะประสานให้รถสูบน้ำไขมันของสำนักงานเขตบางพลัด มาสูบน้ำไขมันไปกำจัดในช่วงวันหยุดเสาร์-อาทิตย์ เนื่องจากเป็นวันหยุดของพนักงานโครงการ โดยในการสูบน้ำไขมันรถสูบน้ำไขมันสามารถจอดรบนทางวิ่งรถใกล้กับตำแหน่งถังดักไขมัน ด้านทิศตะวันออกอาคาร B โดยโครงการจัดให้มีเจ้าหน้าที่ประชาสัมพันธ์ให้พนักงานโครงการรับทราบวันเวลาแน่นอนในการสูบน้ำไขมัน	สูบน้ำออกส่วนเกิน ดำเนินการโดยมีการกันรถ ไม่สามารถวิ่งผ่านบริเวณบ่อบำบัดน้ำเสีย	-	ภาพที่ 4-40

7. ในการดูแลบำรุงรักษาและสูบน้ำออกส่วนเกิน โครงการจะประสานให้รถสูบน้ำออกส่วนเกินของบริษัท เอกชนที่ได้รับอนุญาตจากกรมโรงงานอุตสาหกรรม เช่น บริษัท เบตเตอร์ วิลล์ กรีน จำกัด (มหาชน) และบริษัท เอเซีย เวสต์ แมน เนจเม้นท์ จำกัด เป็นต้นมาสูบน้ำออกส่วนเกินไปกำจัด ในช่วงวันหยุดเสาร์-อาทิตย์ เนื่องจากเป็นวันหยุดของพนักงานโครงการ โดยในการสูบน้ำออกส่วนเกินสามารถจอดรบนทางวิ่งรถ ใกล้กับตำแหน่งระบบบำบัดน้ำเสีย และ	ดูแลรักษาระบบบำบัดน้ำเสีย โดยการสูบน้ำออกส่วนเกิน รถสามารถจอดบริเวณบ่อบำบัดน้ำเสียใกล้กับระบบบำบัดน้ำเสียได้	-	ภาพที่ 4-40

2. จัดให้มีเจ้าหน้าที่ที่มีความรู้ความชำนาญ ดูแลรักษาและควบคุมระบบบำบัดน้ำเสียของโครงการ ให้ทำงานได้อย่างต่อเนื่องและมีประสิทธิภาพ	มีเจ้าหน้าที่ฝ่ายช่างดูแลรักษาระบบบำบัดน้ำเสียไว้ให้บำบัดน้ำเสียได้อย่างมีประสิทธิภาพ	-	ภาพที่ 4-40

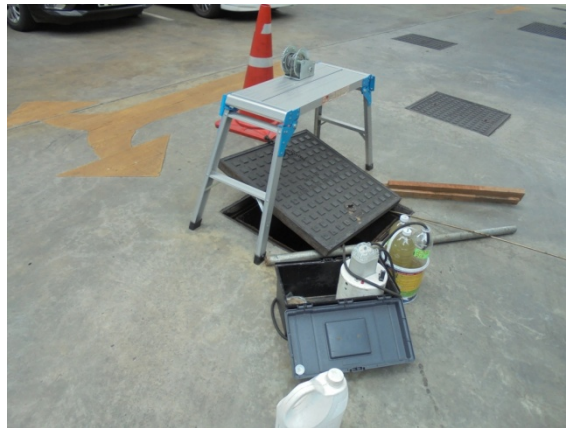
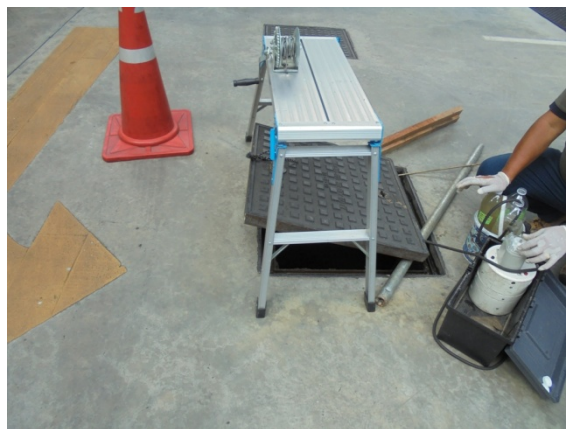
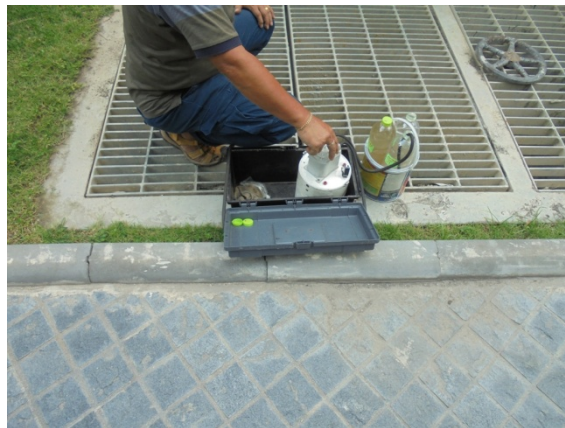
ภาพที่ 5 เก็บตัวอย่างคุณภาพน้ำทิ้งภายในพื้นที่โครงการ

2. จัดให้มีเจ้าหน้าที่ที่มีความรู้ความชำนาญ ดูแลรักษาและควบคุมระบบบำบัดน้ำเสียของโครงการ ให้ทำงานได้อย่างต่อเนื่องและมีประสิทธิภาพ	มีเจ้าหน้าที่ฝ่ายช่างดูแลระบบบำบัดน้ำเสียให้ทำงานได้อย่างมีประสิทธิภาพ	-	ภาพที่ 5

เก็บตัวอย่างน้ำทิ้งที่บ่อปรับสมดุลน้ำเสีย ด้วยวิธี Sampling Pump

เก็บตัวอย่างน้ำทิ้งที่บ่อพักน้ำใสหลังจากจากระบบบำบัดน้ำเสีย ด้วยวิธี Sampling Pump

เก็บตัวอย่างน้ำทิ้งที่บ่อตรวจคุณภาพน้ำทิ้ง ด้วยวิธี Sampling Pump
