บทที่ 3

ผลการติดตามตรวจสอบผลกระทบสิ่งแวดล้อม

โรงแรมเซ็นทาราแกรนด์บีชรีสอร์ทและวิลลา หัวหิน ระหว่างเดือนมกราคม - เดือนมิถุนายน พ.ศ. 2565

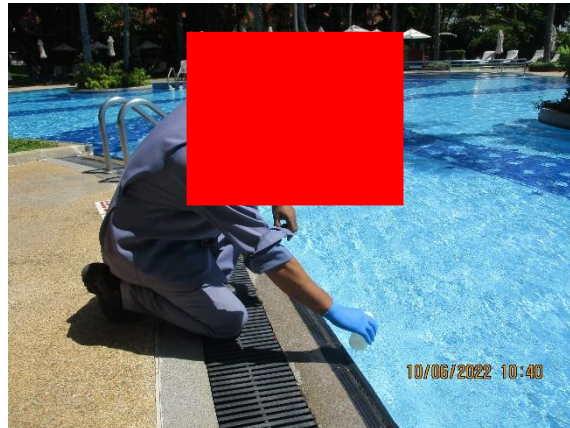
รูปที่ 3-3 จุดติดตามตรวจสอบคุณภาพน้ำในสระว่ายน้ำ

การติดตามตรวจสอบคุณภาพน้ำในสระว่ายน้ำ ได้ดำเนินการเก็บตัวอย่างเพื่อทำการตรวจวิเคราะห์ โดยมีดัชนีตรวจวัด ได้แก่ ความเป็นกรดและด่าง (pH) แบคทีเรียกลุ่มโคลิฟอร์ม (Coliform Bacteria) อี.โคไล (E.coli) และปริมาณคลอรีนคงเหลือ (Residual Chlorine) ดังรายละเอียดในตารางที่ 3-5

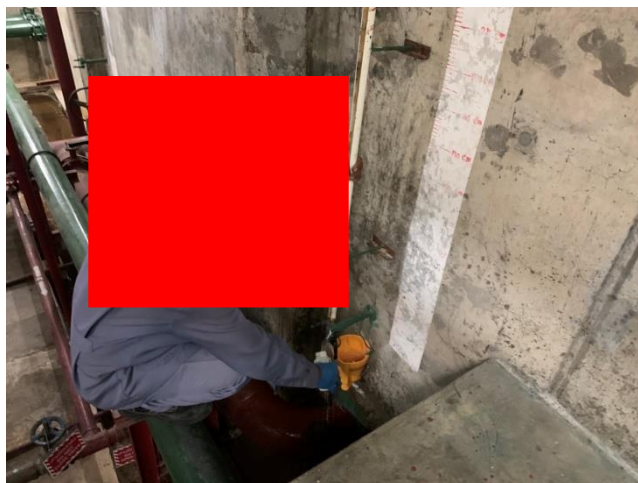
รูปที่ 3-4 จุดติดตามตรวจสอบคุณภาพน้ำใช้

การติดตามตรวจสอบคุณภาพน้ำใช้ โดยตรวจสอบคุณภาพน้ำใช้จากถังเก็บน้ำใต้ดิน โดยมีดัชนีตรวจวัด ได้แก่ ความเป็นกรดและด่าง (pH) แบคทีเรียกลุ่มโคลิฟอร์มทั้งหมด (TCB) และแบคทีเรียชนิดอี.โคไล (*E.coli*) และปริมาณคลอรีนคงเหลือ (Residual Chlorine) ดังรายละเอียดใน ตารางที่ 3-7
