**5. ผลการดำเนินการตามมาตรการป้องกันและแก้ไขผลกระทบสิ่งแวดล้อม**  
**ตารางที่ 5 เปรียบเทียบมาตรการป้องกันและแก้ไขผลกระทบสิ่งแวดล้อมที่กำหนดไว้ในรายงานการวิเคราะห์ผลกระทบสิ่งแวดล้อม**  
**โครงการ Holiday Inn Hua-Hin ระยะเปิดดำเนินการ**

แบบ ต.ต.3

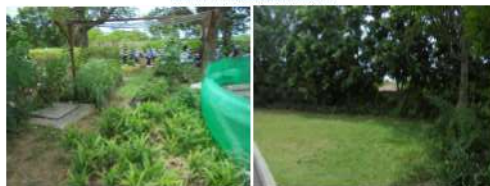
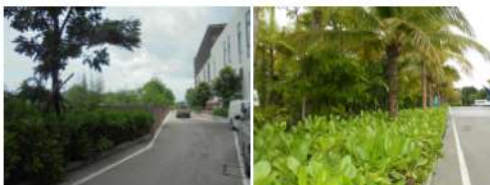
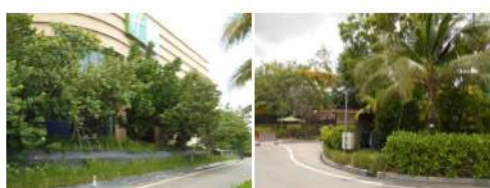
ภาพที่ 3-1 บริเวณเขตพื้นที่โครงการ

เงื่อนไขตามมาตรการป้องกันและแก้ไขผลกระทบสิ่งแวดล้อม	ผลการปฏิบัติตามมาตรการ	ปัญหา อุปสรรค และข้อเสนอแนะ	แสดงภาพตัวอย่าง
<b>1.ทรัพยากรสิ่งแวดล้อมทางกายภาพ</b> <b>1.1 สภาพภูมิประเทศ</b> 1. จัดให้มีรั้วรอบพื้นที่โครงการเพื่อป้องกันขอบเขตพื้นที่อย่างชัดเจน และป้องกันการพังทลายของดินในพื้นที่ข้างเคียง	มีรั้วคอนกรีตรอบขอบโครงการให้เห็นอย่างชัดเจน	-	ภาพที่ 3-1

5. จัดให้มีพื้นที่สีเขียวภายในโครงการ ขนาดพื้นที่รวม 1,093.5 ตารางเมตร เพื่อให้ต้นไม้ดังกล่าวช่วยดูดซับมลพิษจากที่จอดรถของโครงการ โดยพันธุ์ไม้ที่โครงการเลือกปลูกมีอัตราการสังเคราะห์แสง 173 ไมล์ คิดเป็น 7,612 กรัม (คำนวณจาก โมเลกุลมวลโมเลกุล CO <sub>2</sub> = 173x44) ซึ่งมากกว่าปริมาณก๊าซคาร์บอนมอนนอกไซด์ที่เกิดจากรถยนต์ 61 กรัม/ชั่วโมง ต้นไม้ในโครงการจึงดูดซับได้เพียงพอ	มีพื้นที่สีเขียวตามข้อกำหนดไว้แล้ว และมีส่วนช่วยในการลดมลพิษจากรถยนต์ที่วิ่งเข้ามาภายในโครงการ และเป็นพื้นที่ชายทะเลที่มีลมแรงพัดพาผลพิษกระจายไปในบรรยากาศได้เป็นอย่างดี	-	ภาพที่ 3-1

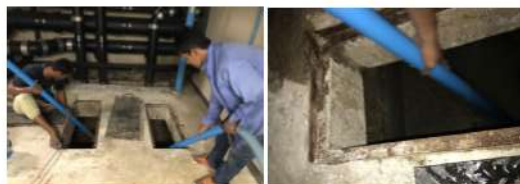
ภาพที่ 3-7 รถดูดไขมัน

5. ประสานให้รถดูดสิ่งปฏิกูลของเทศบาลเมืองหัวหิน มาดูดตะกอนส่วนเกินไปกำจัดทุก 2 เดือน	มีรถดูดสิ่งปฏิกูลมาดูดตะกอนส่วนเกินไว้แล้ว	-	ภาพที่ 3-7
6. จัดให้มีพนักงานดับไหม้จากปอดักไหม้ทุก 2-3 วันและจุดบันทึกทุกครั้ง โดยนำกากไหม้มาใส่ในกระถางที่มีกระดาษหุ้มรองที่ก้นกระถาง เพื่อให้ส่วนที่เป็นน้ำซึมออกจากไหม้ และทิ้งไว้จนแห้งเป็นก้อนก่อนนำไปใส่ถุงดำ จากนั้นนำไปทิ้งรวมกับมูลฝอยที่ห้องพัสดุของของโครงการ เพื่อนำไปกำจัดต่อไป	ใช้รถดูดตะกอนในการดูดไหม้จากปอดักไหม้ไปกำจัด	-	ภาพที่ 3-8

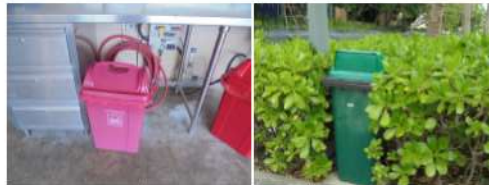
ภาพที่ 3-14 ถังขยะภายในโครงการ มีขยะติดและถังขยะทั่วไป

<p>4. จัดให้มีการเฝ้าระวัง และการติดตามข่าวสารเหตุการณ์น้ำท่วม หากมีแนวโน้มที่จะทำให้น้ำระดับน้ำท่วมโครงการต้องแจ้งผู้พักอาศัยภายในโครงการทราบ และประชุมทีมงานเพื่อหาแนวทางป้องกันร่วมกันต่อไป</p>	ยังไม่ได้มีการเกิดเหตุการณ์น้ำท่วม จนไม่สามารถระบายน้ำได้อย่างมีประสิทธิภาพ	-	-
<p><b>มาตรการติดตามตรวจสอบ ผลกระทบสิ่งแวดล้อม</b></p> <ul style="list-style-type: none"> <li>ตรวจสอบดูแลบ่อพักของระบบระบายน้ำเป็นประจำทุกเดือน เพื่อป้องกันไม่ให้เกิดการสะสมตะกอนดินในบ่อพัก ที่เป็นสาเหตุให้เกิดการอุดตัน ซึ่งเป็นอุปสรรคในการระบายน้ำ</li> </ul>	บ่อพักของระบบระบายน้ำไม่มีการอุดตัน	-	-
<p><b>3.5 การจัดการมูลฝอย</b></p> <p>1. จัดให้มีถังมูลฝอยขนาด 8-10 ลิตร จำนวน 2 ถัง ตั้งไว้ภายในห้องพัก และห้องน้ำในแต่ละห้องพัก โดยในแต่ละวันจะมีพนักงานเข้าไปทำความสะอาดและเก็บรวบรวมมูลฝอย แล้วนำไปเก็บรวบรวมไว้ที่ห้องพักรวมมูลฝอยรวมของโครงการสำหรับพื้นที่ส่วนอื่น ๆ โครงการจะจัดเตรียมถังรองรับมูลฝอยขนาด 20-100 ลิตร พร้อมฝาปิดตั้งอยู่ทั่วไปในพื้นที่โรงแรม</p>	มีถังรองรับมูลฝอยไว้ในห้องทุกห้องและในห้องพักแต่ละห้องพักไว้แล้ว และภายนอกห้องตามจุดต่าง ๆ ได้วางถังรองรับมูลฝอยไว้ได้อย่างเพียงพอ	-	ภาพที่ 3-14

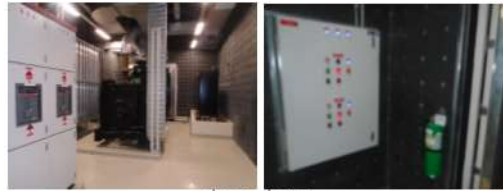
ภาพที่ 3-17 ห้องเครื่องไฟฟ้าสำรอง

เงื่อนไขตามมาตรการป้องกันและแก้ไขผลกระทบสิ่งแวดล้อม	ผลการปฏิบัติตามมาตรการ	ปัญหา อุปสรรค และข้อเสนอแนะ	แสดงภาพตัวอย่าง
<b>มาตรการติดตามตรวจสอบผลกระทบสิ่งแวดล้อม</b> - ตรวจสอบถังรองรับมูลฝอยให้มีสภาพดีอยู่ตลอดเวลาและตลอดระยะเวลาเปิดดำเนินการ หากพบว่าถังรองรับมูลฝอยมีการรั่วซึมหรือชำรุด ต้องดำเนินการแก้ไขทันที - ตรวจสอบปริมาณมูลฝอยตกค้างบริเวณถังรองรับมูลฝอย และห้องพักมูลฝอยรวมของโครงการ และตลอดระยะเวลาเปิดดำเนินการ หากพบว่าถังรองรับมูลฝอยมีการรั่วซึมหรือชำรุดต้องดำเนินการแก้ไขทันที	ถังรองรับมูลฝอยมีสภาพดีและทำความสะอาดทุกครั้ง ไม่มีถังที่ชำรุด  ตรวจสอบปริมาณมูลฝอยเป็นปกติ ไม่มีการตกค้างจนไม่สามารถรองรับได้	-	ภาพที่ 3-14  ภาพที่ 3-15
<b>3.6 ระบบไฟฟ้า</b> 1. โครงการติดตั้งระบบไฟฟ้า ดังนี้ 1) ระบบไฟฟ้าปกติ อุปกรณ์หลักสำหรับระบบแจกจ่ายไฟฟ้าปกติ ประกอบด้วย สวิตช์บอร์ดแรงสูง ชนิดติดตั้งภายในอาคาร สวิตช์บอร์ดแรงต่ำ และหม้อแปลงไฟฟ้า โดยแปลงไฟฟ้าแรงสูงจากการไฟฟ้าส่วนภูมิภาค ขนาด 22 KV ผ่าน Transformer ชนิด Dry Type ขนาด 1,600 KVA จำนวน 4 ชุด แปลงไฟ 22 KV เป็น 400/230 V เพื่อจ่ายไปยัง Load ต่างๆ ในภาวะปกติ 2) ระบบไฟฟ้าฉุกเฉิน โครงการจะจัดให้มีเครื่องกำเนิดไฟฟ้าฉุกเฉินขนาด 1600 KVA จำนวน 1 ชุด สามารถสำรองไฟได้นาน 8 ชั่วโมง และจัดให้มีระบบไฟฟ้า Emergency Light ขนาด 24 V สามารถสำรองไฟใช้ได้นาน 2 ชั่วโมง	มีห้องเครื่องไฟฟ้าภายในอาคาร  มีห้องเครื่องไฟฟ้าฉุกเฉินภายในอาคาร	-	ภาพที่ 3-17

2. รณรงค์ให้ผู้ใช้หัตถ์และพนักงานใช้ไฟฟ้าอย่างประหยัด	ติดป้ายรณรงค์การใช้พลังงานอย่างประหยัด	-	ภาพที่ 3-16
3. จัดให้มีหม้อแปลงไฟฟ้าชนิด Dry Type (ชนิดแห้ง) ติดตั้งภายในห้องบริเวณชั้นที่ 3 มีระยะห่างจากหม้อแปลงไฟฟ้าถึงผนังห้องแต่ละด้านอย่างน้อย 1 เมตร และมีระยะห่างระหว่างหม้อแปลง 1.4 เมตร และจัดให้มีระบบปรับอากาศ ซึ่งเป็นการลดความร้อนจากการทำงานของหม้อแปลงได้	มีหม้อแปลงไฟฟ้าถูกติดตั้งตามที่กำหนดไว้ และมีระบบปรับอากาศไว้แล้ว	-	ภาพที่ 3-17

เงื่อนไขตามมาตรการป้องกันและแก้ไขผลกระทบสิ่งแวดล้อม	ผลการปฏิบัติตามมาตรการ	ปัญหา อุปสรรค และข้อเสนอแนะ	แสดงภาพตัวอย่าง
<b>มาตรการติดตามตรวจสอบผลกระทบสิ่งแวดล้อม</b> ทั้งนี้ในการติดตั้งหม้อแปลงไฟฟ้า โครงการประสานให้การไฟฟ้าส่วนภูมิภาค อำเภอหัวหิน เป็นผู้ดำเนินการ ซึ่งการไฟฟ้าส่วนภูมิภาค จะเป็นผู้พิจารณาความเหมาะสมอีกทางหนึ่ง อย่างไรก็ตาม ในส่วนของโครงการจะกำหนดให้มีมาตรการ ดังนี้ 1) จัดให้มีพนักงานของโครงการคอยดูแล เฝ้าระวังกรณีพบสิ่งผิดปกติกับหม้อแปลงไฟฟ้าให้ประสานกับการไฟฟ้าหัวหิน เพื่อเข้ามาแก้ไขโดยทันที 2) จัดให้มีเครื่องตรวจจับควัน (Smoke Detector) ภายในห้องเครื่องหม้อแปลงไฟฟ้า 3) ติดป้ายเตือนแสดงข้อความ "อันตรายไฟฟ้าแรงสูง" และ "เฉพาะเจ้าหน้าที่ที่เกี่ยวข้องเท่านั้น" ให้เห็นชัดเจนติดไว้ที่จุดติดตั้งหม้อแปลงไฟฟ้า	มีพนักงานคอยดูแลห้องเครื่องไฟฟ้าเป็นประจำทุกวัน  มีเครื่องตรวจจับควันภายในห้องหม้อแปลงไฟฟ้าไว้แล้ว มีป้ายเตือน "อันตรายไฟฟ้าแรงสูง" และ "เฉพาะเจ้าหน้าที่เท่านั้น"	-	ภาพที่ 3-17

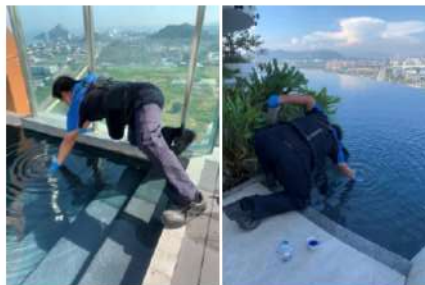
เก็บตัวอย่างน้ำทิ้งจากสระว่ายน้ำ
