รายงานผลการปฏิบัติตามมาตรการป้องกันและแก้ไขผลกระทบสิ่งแวดล้อม  
และมาตรการติดตามตรวจสอบผลกระทบสิ่งแวดล้อม  
โครงการอาคารชุดพักอาศัย ธนาอาร์เคเดีย (ระยะดำเนินการ)  
(เดิมชื่อ โครงการอาคารชุดพักอาศัย ธนาทาวเวอร์ 2 (ส่วนขยาย))  
ของนิติบุคคลอาคารชุด ธนาอาร์เคเดีย เลขที่ 190/1 ถนนจรัญสนิทวงศ์  
แขวงบางยี่ขัน เขตบางพลัด กรุงเทพมหานคร  
เดือนมกราคม – มิถุนายน 2565

รายงานผลการปฏิบัติตามมาตรการป้องกันและแก้ไขผลกระทบสิ่งแวดล้อม  
และมาตรการติดตามตรวจสอบผลกระทบสิ่งแวดล้อม

1. ชื่อโครงการ อาคารชุดพักอาศัย ธนาอาร์เคเดีย  
ชื่อเดิมโครงการ อาคารชุดพักอาศัย ธนาทาวเวอร์ 2 (ส่วนขยาย)
2. สถานที่ตั้ง เลขที่ 190/1 ถนนเจริญสุขนิทวงศ์ แขวงบางยี่ขัน เขตบางพลัด กรุงเทพมหานคร
3. ชื่อเจ้าของโครงการ นิติบุคคลอาคารชุด ธนาอาร์เคเดีย  
ชื่อเดิมเจ้าของโครงการ บริษัท ธนาแลนด์ จำกัด
4. สถานที่ติดต่อ เลขที่ 190/1 ถนนเจริญสุขนิทวงศ์ แขวงบางยี่ขัน เขตบางพลัด กรุงเทพมหานคร  
โทรศัพท์ : 0 2883 5349 – 53 โทรสาร : -  
e-mail : thana.arcadia@gmail.com
5. จัดทำโดย บริษัท เอ็นไวรอนเมนต์ รีเสิร์ช แอนด์ เทคโนโลยี จำกัด
6. โครงการได้รับความเห็นชอบในรายงานการวิเคราะห์ผลกระทบสิ่งแวดล้อม เมื่อ  
วันที่ 12 มีนาคม 2553
7. โครงการได้นำเสนอรายงานผลการปฏิบัติตามมาตรการฯ ครึ่งสุดท้าย เมื่อ  
วันที่ 28 มกราคม 2565
8. รายละเอียดโครงการ

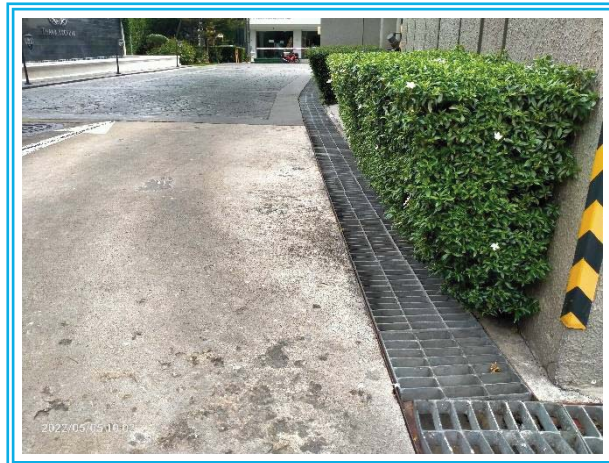
ระบบระบายน้ำภายในโครงการจะเป็นระบบท่อแยกระหว่างน้ำฝนและน้ำเสีย โดยน้ำฝนที่ตกลงบริเวณพื้นที่ถนน ลานจอดรถ พื้นที่สีเขียว หลังคาอาคาร และพื้นที่ว่าง จะไหลลงสู่รางระบายน้ำฝน กว้าง 0.30 เมตร ความลาดชัน 1:200 และท่อระบายน้ำฝน Ø 0.50 เมตร ความลาดชัน 1:200 แสดงดังรูปที่ 2.5-2 โดยมีบ่อพักตรวจการระบาย (Manhole) ทุกระยะไม่เกิน 8 เมตร ซึ่งบ่อพักตรวจการระบายจะมีฝาตะแกรงเหล็กสำหรับตรวจสอบการไหลของน้ำ และบ่อสุดท้ายก่อนเข้าบ่อหนองน้ำจะเป็นบ่อตรวจการระบายน้ำและดักเศษขยะ เพื่อดักเศษขยะที่ติดกับตะแกรงออกไปกำจัด

รูปที่ 2.5-2 ระบบระบายน้ำฝน

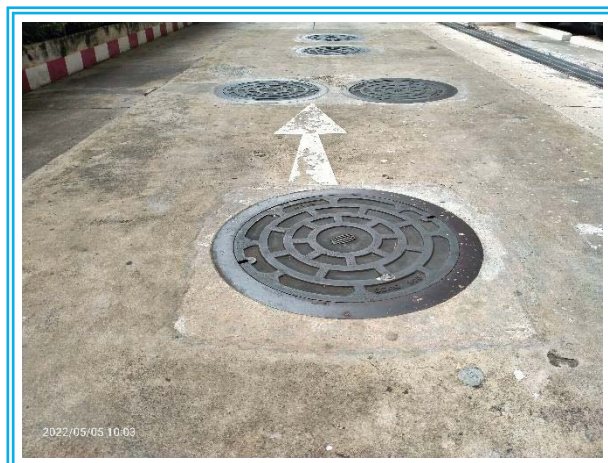
โครงการ ได้จัดให้มีบ่อหนองน้ำสำหรับกักเก็บน้ำฝนที่ตกลงในบริเวณพื้นที่โครงการ ในกรณีที่ฝนตกหนักและมีปริมาณน้ำฝนส่วนเกินที่จะต้องระบายลงบ่อหนองน้ำก่อนระบายออกสู่ระบบระบายน้ำสาธารณะ บ่อหนองน้ำได้ถูกออกแบบเป็นบ่อคอนกรีตเสริมเหล็ก จำนวน 1 บ่อ ขนาด 42 ม. แสดงดังรูปที่ 2.5-3 (ความสูงระดับน้ำ 0.8 ม.) การระบายน้ำฝนที่กักเก็บไว้ในบ่อหนองน้ำจะใช้วิธี gravity flow แทนการใช้ปั๊มสูบน้ำออก ผ่านท่อระบายน้ำขนาด  $\varnothing$  0.08 ม. (3 นิ้ว) เพื่อควบคุมอัตราการระบายน้ำไม่ให้เกินก่อนการพัฒนาโครงการ (0.024 ลบ.ม./วินาที) โดยจะระบายน้ำออกด้วยอัตรา 0.019 ลบ.ม./วินาที

รูปที่ 2.5-3 บ่อหนองน้ำ

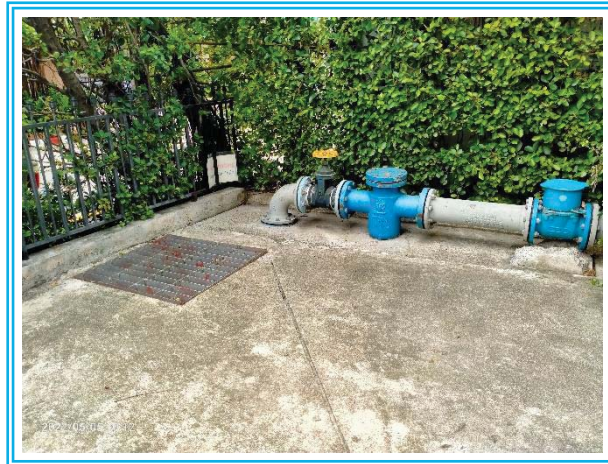
น้ำทิ้งที่ผ่านการบำบัดแล้วจากระบบบำบัดน้ำเสีย ปริมาณ 155.32 ลบ.ม./วัน จะถูกระบายผ่านท่อระบายน้ำทิ้ง ขนาด Ø 0.50 เมตร ความลาดชัน 1:200 เพื่อลงสู่บ่อพักน้ำสุดท้าย ซึ่งได้ติดตั้งตะแกรงดักขยะ แสดงดังรูปที่ 2.5-4 ก่อนที่จะระบายลงสู่ท่อระบายน้ำทิ้งสาธารณะของเขตบางพลัดด้านหน้าโครงการ

รูปที่ 2.5-4 บ่อพักน้ำสุดท้าย

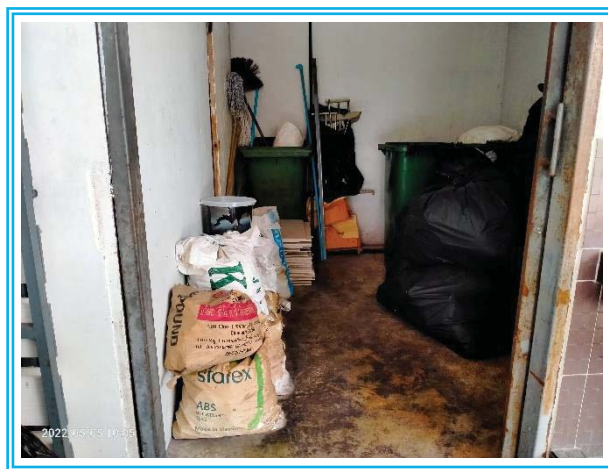
ห้องพัสดุฝอยของโครงการส่วนขยาย ตั้งอยู่บริเวณชั้นล่างด้านข้างอาคาร ผังทิศตะวันออกของโครงการ ซึ่งเหมือนกับอาคารเดิม โดยแบ่งเป็นห้องพัสดุฝอยแห้งขนาด 5.78 ตร.ม. คิดเป็นปริมาตร 8.67 ลบ.ม. (ใช้ความสูงกักเก็บขยะ 1.5 เมตร) และห้องพัสดุฝอยเปียกขนาด 2.84 ตร.ม. คิดเป็นปริมาตร 4.26 ลบ.ม. ดังนั้น ปริมาตรห้องพัสดุฝอยของโครงการรวมทั้งสิ้นประมาณ 12.93 ลบ.ม. (แบ่งเป็นห้องพัสดุฝอยแห้งประมาณ 70% และห้องพัสดุฝอยเปียกประมาณ 30%) มีลักษณะเป็นห้องคอนกรีตเสริมเหล็กและมีประตูเหล็กชนิดบานทึบสำหรับปิด – เปิด ห้องพัสดุฝอยเปียก และห้องพัสดุฝอยแห้งสามารถรองรับมูลฝอยที่เกิดจากกิจกรรมต่าง ๆ ของโครงการได้ประมาณ 4 วัน ดังนั้น ในกรณีที่ทางสำนักงานเขตบางพลัดไม่สามารถให้บริการเก็บขนได้ตามปกติ (สำนักงานเขตบางพลัดเข้าเก็บขนไปกำจัดทุกวัน ในช่วงเวลา 24.00 น. – 08.00 น.) ก็จะไม่มีขยะล้นออกมาก่อให้เกิดกลิ่นเหม็นรบกวนแต่อย่างใด แสดงดังรูปที่ 2.5-5

รูปที่ 2.5-5 ห้องพัสดุฝอยรวม

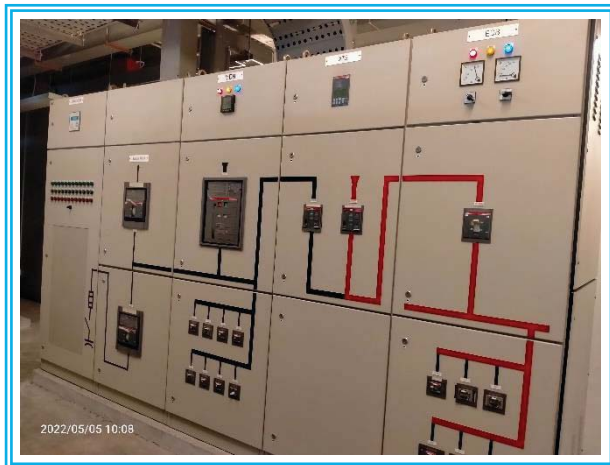
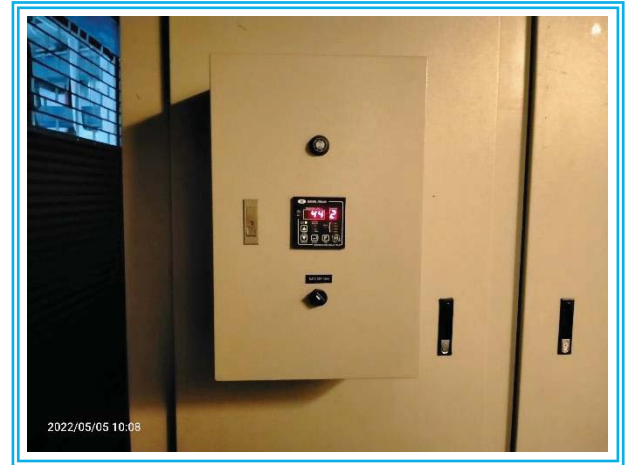
แหล่งให้บริการกระแสไฟฟ้าของโครงการจะได้รับการไฟฟ้านครหลวง (กฟน.) เขตธนบุรี (หนังสือรับรองความพร้อมในการให้บริการไฟฟ้ากับโครงการฯ จากการไฟฟ้านครหลวง เขตธนบุรี) ผ่านระบบไฟฟ้าแรงสูงขนาด 12/24 kV. เข้าสู่เส้นเมนไฟฟ้าซึ่งจะฝังลงดินเพื่อไปเชื่อมต่อกับหม้อแปลงไฟฟ้าชนิดแห้ง (Dry Type) ของโครงการที่ชั้นล่างของอาคาร บริเวณห้องหม้อแปลงไฟฟ้า ซึ่งจะทำหน้าที่แปลงไฟ 12/24 kV. ไปเป็น 416/240 V. โดยโครงการมีความต้องการใช้ไฟฟ้าเท่ากับ 1,416 kVA ดังนั้น โครงการจึงได้ติดตั้งหม้อแปลงไฟฟ้าขนาด 2,000 kVA จำนวน 1 ชุด เชื่อมต่อกับระบบจ่ายไฟฟ้าของ กฟน. โดยมีแผงจ่ายไฟหลัก (Main Distribution Board, MDB) ลดแรงดันไฟฟ้าเป็นระบบแรงดันต่ำ เพื่อจ่ายกระแสไฟฟ้าให้กับภายในอาคาร แสดงดังรูปที่ 2.5-6 เมื่อผ่าน MDB แล้วจะไปที่แผงควบคุมย่อย (Sub Panel Distribution, SPD) ในแต่ละชั้น เพื่อจ่ายไฟให้แก่ส่วนต่าง ๆ ในอาคารต่อไป แสดงดังรูปที่ 2.5-7 ทั้งนี้ เพื่อป้องกันเหตุเพลิงไหม้ โครงการได้ติดตั้งระบบป้องกันไฟฟ้าลัดวงจรและระบบป้องกันไฟฟ้าเกินปริมาณที่กำหนดแบบตัดวงจรอัตโนมัติ (Circuit Breaker) ไว้ด้วย

รูปที่ 2.5-6 ห้อง MDB ของโครงการ

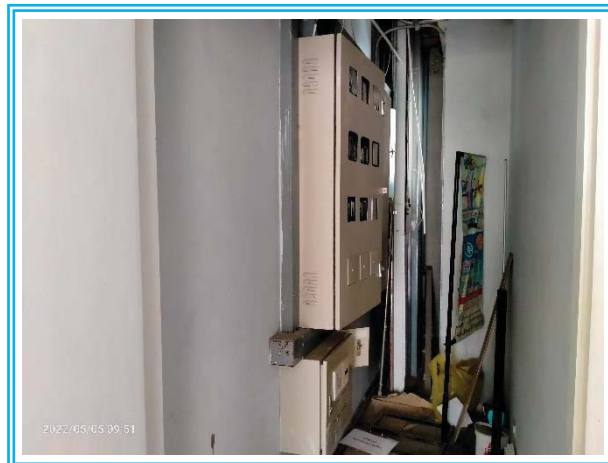
รูปที่ 2.5-7 ห้อง SPD ของโครงการ

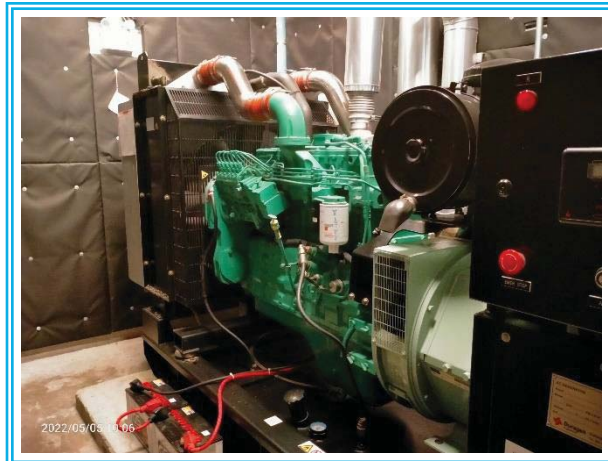
ในกรณีเกิดเหตุการณ์อันมีผลทำให้ กฟน. ไม่สามารถจ่ายไฟฟ้าให้กับระบบไฟฟ้าหลักของโครงการได้ นั้น ทางโครงการฯ ได้จัดเตรียมระบบไฟฟ้าสำรอง โดยมีเครื่องกำเนิดไฟฟ้าสำรอง ขนาด 250 kVA จำนวน 1 ชุด เครื่องกำเนิดไฟฟ้าสำรองติดตั้งที่ห้องเครื่องกล ชั้นที่ 1 ของอาคาร แสดงดังรูปที่ 2.5-8 ระบบไฟฟ้าสำรองจะทำงานทันทีเมื่อไฟฟ้าในโครงการดับ โดยมีขอบเขตการให้บริการตาม พรบ.ควบคุมอาคาร ได้แก่ ระบบแสงสว่างฉุกเฉินของทางหนีไฟทุกแห่ง สัญญาณเตือนภัยเพลิงไหม้ และระบบหัวฉีดน้ำดับเพลิง/เครื่องสูบน้ำดับเพลิง/เครื่องสูบน้ำเสีย พัดลมระบายอากาศ เป็นต้น

รูปที่ 2.5-8 เครื่องกำเนิดไฟฟ้าสำรอง

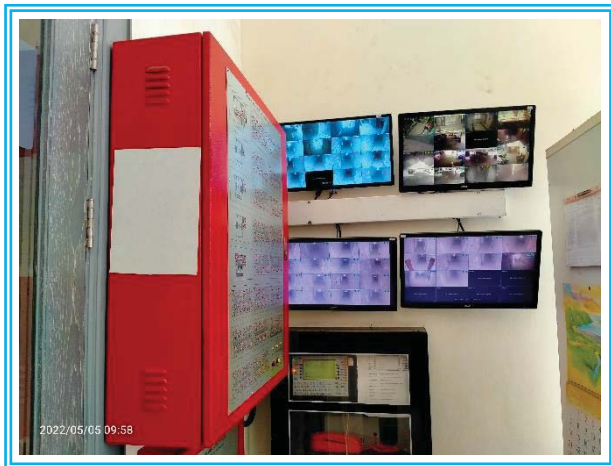
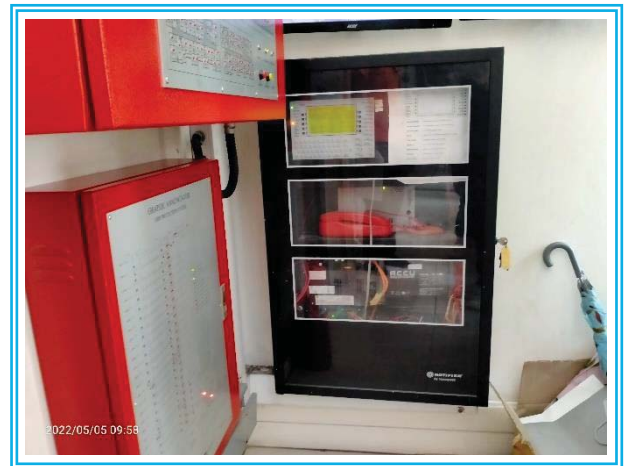
รูปที่ 2.5-9 แผงควบคุมระบบแจ้งเหตุอัคคีภัย

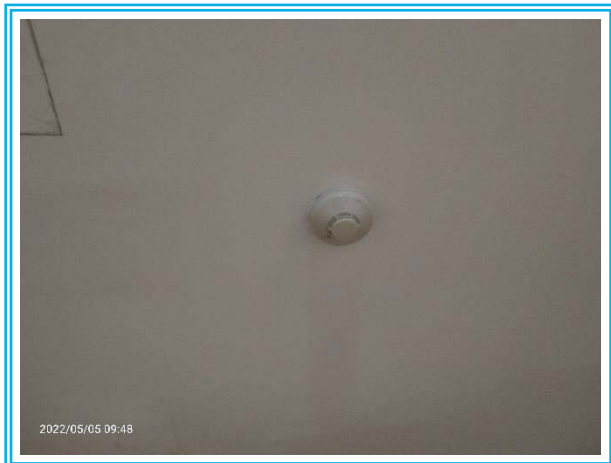
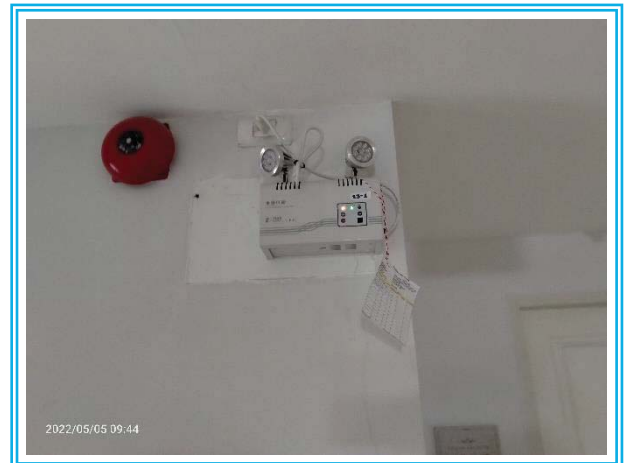
- อุปกรณ์ส่งเสียงสัญญาณแจ้งเหตุอัคคีภัย (Fire Alarm Devices) ประกอบด้วยอุปกรณ์ส่งเสียงสัญญาณแบบกระดิ่งสัญญาณชนิดติดลอย (Alarm Bell) ซึ่งจะติดตั้งอยู่ในทุกชั้นของอาคารบริเวณโถงพักคอย และทางเดิน ใกล้กับบันไดหนีไฟ และมีปุ่มกดแจ้งสัญญาณอัคคีภัย (Fire Alarm Manual Station) ติดตั้งไว้บริเวณทางเข้า – ออกของบันไดหนีไฟ ซึ่งเป็นชนิดแบบ Flush/Semi Flush Mounted โดยเป็นสวิทช์ใช้มือดึง/กด โดยมีแท่งแก้วหรือกระจกป้องกันกดในสภาวะปกติ แสดงดังรูปที่ 2.5-11

รูปที่ 2.5-10 เครื่องตรวจจับควัน

รูปที่ 2.5-11 อุปกรณ์ส่งเสียงสัญญาณแจ้งเหตุอัคคีภัย

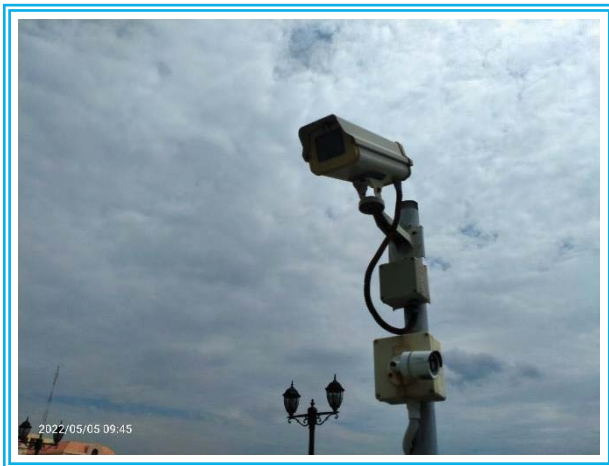
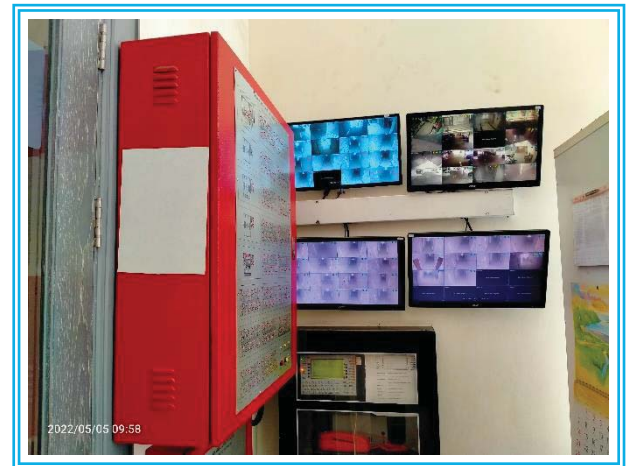
ระบบการติดต่อสื่อสารของโครงการ ประกอบด้วย ระบบโทรศัพท์ ระบบโทรทัศน์ ซึ่งจะติดตั้งในพื้นที่ห้องพักทุกห้อง ระบบโทรทัศน์วงจรปิด (CCTV) สำหรับให้ รปภ. ตรวจสอบเหตุการณ์ภายในโครงการ โดยจะติดตั้งไว้แต่ละชั้น บริเวณ ลิอบบี้และโถงลิฟท์ แสดงดังรูปที่ 2.5-12 ส่วนระบบโทรศัพท์สำหรับแจ้งเหตุเพลิงไหม้ (Fire phone) จะติดตั้งไว้ทุกชั้น อยู่ตรงใกล้ปุ่มกดแจ้งสัญญาณอัคคีภัยบริเวณบันไดหนีไฟ โดยมีระบบการควบคุมหลักตั้งอยู่ที่ชั้น 1 ของอาคาร

รูปที่ 2.5-12 ระบบโทรทัศน์วงจรปิด (CCTV)

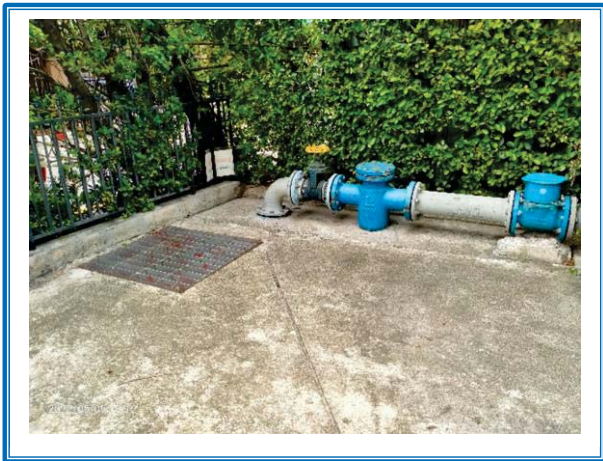
รูปที่ 3-9 ป่อพักน้ำสุดท้ายก่อนระบายออกนอกโครงการ

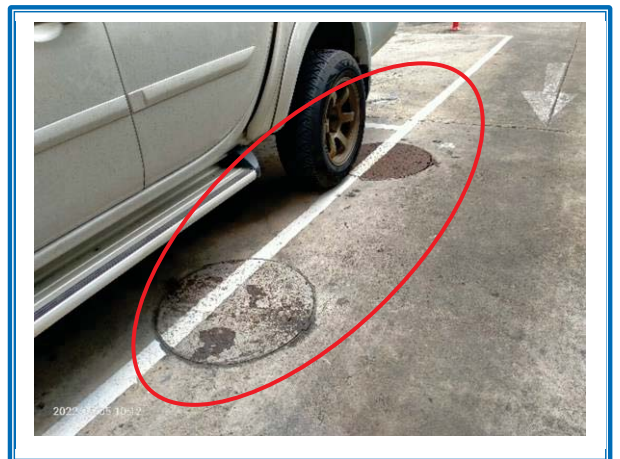
รูปที่ 3-29 ระบบบำบัดน้ำเสียเฉพาะห้องพักมูลฝอย

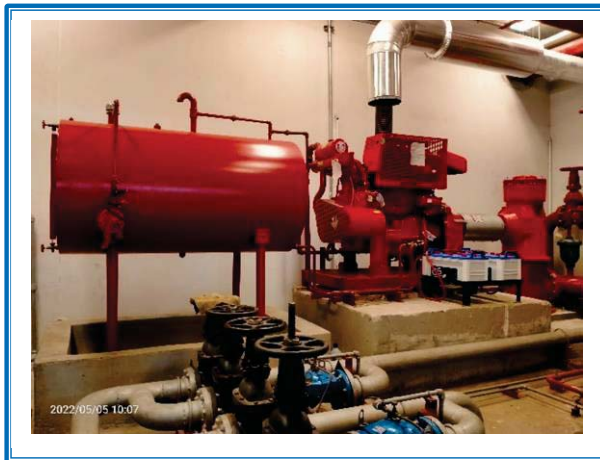
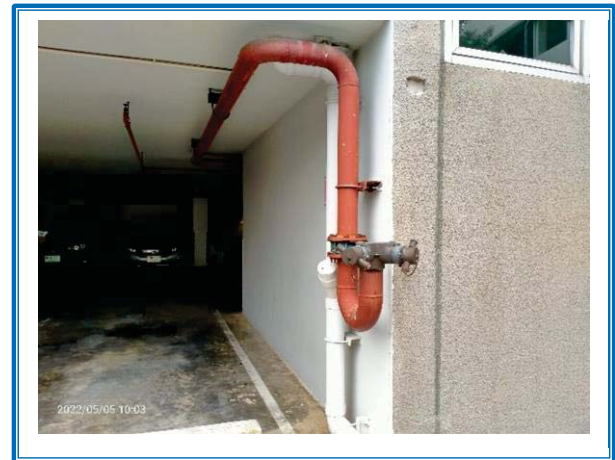
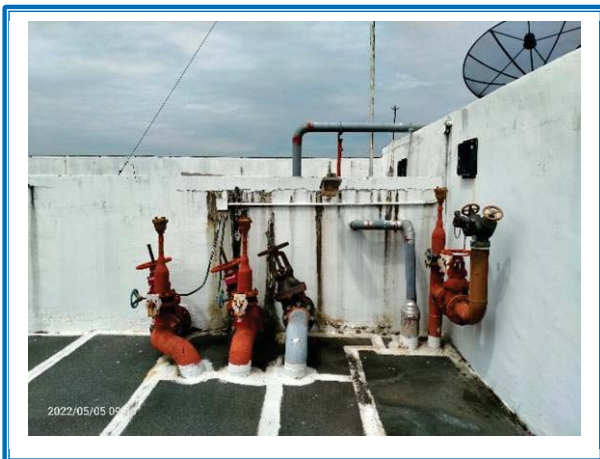
รูปที่ 3-37 ระบบป้องกันเพลิงไหม้
