5. ผลการดำเนินการตามมาตรการป้องกันและแก้ไขผลกระทบสิ่งแวดล้อม
ตารางที่ 2 เปรียบเทียบมาตรการป้องกันและแก้ไขผลกระทบสิ่งแวดล้อมที่กำหนดไว้ในรายงานการวิเคราะห์ผลกระทบสิ่งแวดล้อม
โครงการ โรงพยาบาล นวเวช อินเตอร์เนชั่นแนล ระยะเปิดดำเนินการ

แบบ ตต.3

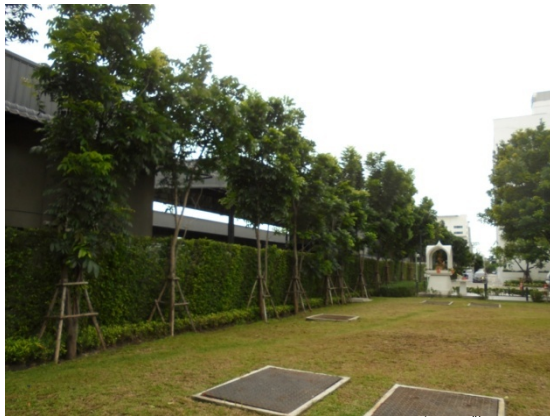
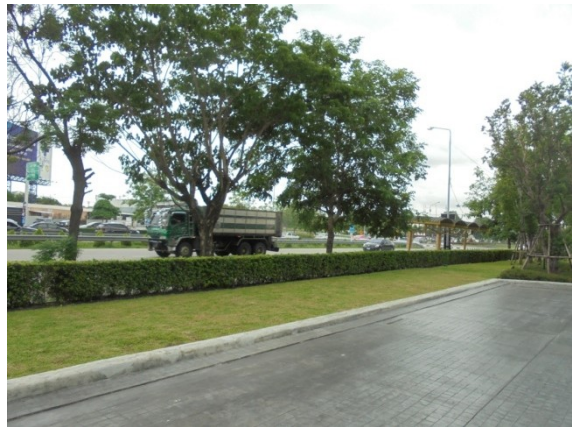
ภาพที่ 5-1 ร้วโครงการด้านข้างและด้านหน้า

เงื่อนไขตามมาตรการป้องกันและแก้ไขผลกระทบสิ่งแวดล้อม	ผลการปฏิบัติตามมาตรการ	ปัญหา อุปสรรค และข้อเสนอแนะ	เอกสารอ้างอิง
1.ทรัพยากรกายภาพ 1.1 สภาพภูมิประเทศ : ปัจจุบันมีระดับดินสูงกว่าถนนรัชดา-รามอินทรา 0.25 เมตร และระดับชั้นที่ 1 อยู่ที่ +1.15 ถึง +1.50 เมตร 1. จัดให้มีรั้วรอบพื้นที่โครงการเพื่อกันขอบเขตพื้นที่อย่างชัดเจน และด้านล่างแนวรั้ว จัดให้เป็นกำแพงกันดินความสูง 1 เมตร เพื่อป้องกันการพังทลายของดินสู่พื้นที่ข้างเคียง	รั้วรอบพื้นที่โครงการเป็นรั้วคอนกรีตกันขอบเขตอย่างถาวรและด้านล่างเป็นกำแพงกันดินมีการทำเสาเข็มป้องกันการพังทลายของดินไว้อย่างแข็งแรง	-	ภาพที่ 5-1

2. จัดให้มีการปลูกไม้ยืนต้น ไม้พุ่ม ไม้คลุมดิน ภายในโครงการ โดยเฉพาะบริเวณแนวเขตที่ดินเพื่อให้พืชช่วยยึดหน้าดิน	ปลูกไม้ยืนต้น เช่น ต้นสน ไทรเกาหลี เป็นต้น ไม้พุ่มและไม้คลุมดินปลูกไว้ช่วยยึดหน้าดินไม่มีการชะล้างพังทลายของหน้าดิน	-	ภาพที่ 5-2
มาตรการติดตามตรวจสอบผลกระทบสิ่งแวดล้อม - ดูแลสภาพรั้วโครงการให้สมบูรณ์ มั่นคง แข็งแรง ตลอดระยะเวลาเปิดดำเนินการ	รั้วมีสภาพดีสมบูรณ์	-	ภาพที่ 5-1

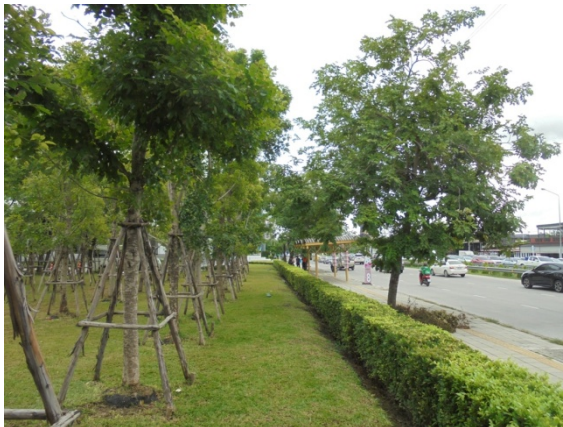
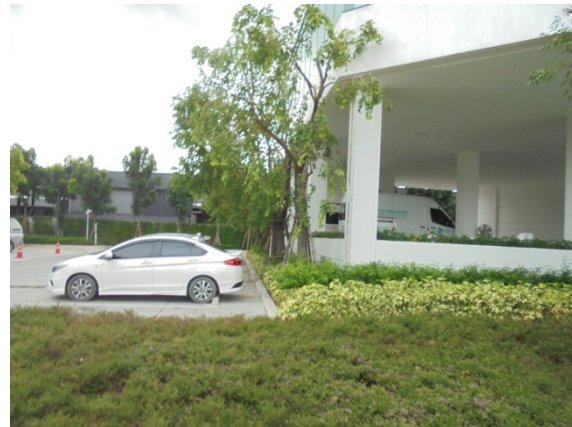
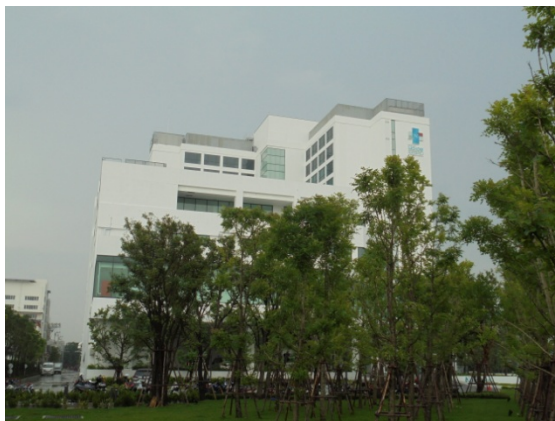
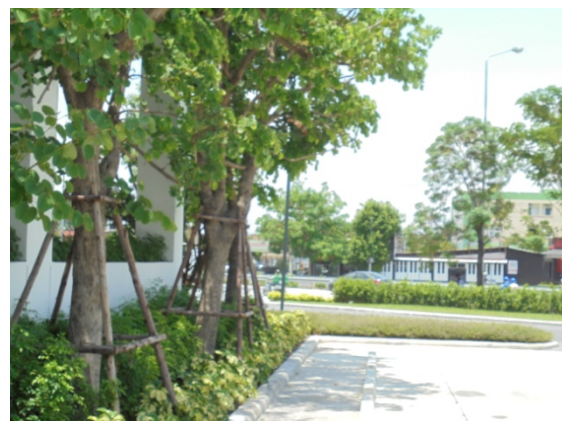
ภาพที่ 5-2 พื้นที่สีเขียวของโครงการ

2. ดูแลรักษาความสะอาดของถนนภายในโครงการโดยการฉีดล้างถนนเป็นประจำสม่ำเสมอ	ทำความสะอาดถนนภายในโครงการสม่ำเสมอ ไม่มีฝุ่นละอองฟุ้งกระจายให้เห็น	-	-
3. จัดให้มีพื้นที่สีเขียวภายในโครงการเพื่อให้ต้นไม้ดังกล่าวช่วยดูดมลพิษที่จอดรถ	มีพื้นที่สีเขียวภายในโครงการบริเวณที่ว่างไว้แล้ว	-	ภาพที่ 5-2

(5) จัดให้มีพื้นที่สีเขียวภายในโครงการ ขนาดพื้นที่รวม 2,890 ตารางเมตร เพื่อให้ต้นไม้ดังกล่าวดูดซับมลพิษจากที่จวดรดของโครงการ โดยพันธุ์ไม้ที่โครงการเลือกปลูกอัตราการสังเคราะห์แสง 570 โมล หรือคิดเป็น 25,080 กรัม ซึ่งมากกว่าปริมาณก๊าซคาร์บอนมอนอกไซด์ที่เกิดจากรถในโครงการ 524 กรัม/ชม.ต้นไม้ในโครงการจึงดูดซับได้เพียงพอ	มีพื้นที่สีเขียวภายในโครงการขนาด 2,890 ตารางเมตรไว้แล้ว และสามารถดูดซับมลพิษได้อย่างเพียงพอ	-	ภาพที่ 5-2

3.9 ระบบปรับอากาศและระบายอากาศ			
1. จัดให้มีพื้นที่สีเขียวภายในโครงการ โดยมีขนาดพื้นที่สีเขียว 2,890 ตารางเมตร เพื่อให้โครงการร่มรื่น	มีพื้นที่สีเขียวไว้บริเวณที่ว่าง ให้ความสวยงามและร่มรื่น	-	ภาพที่ 5-2

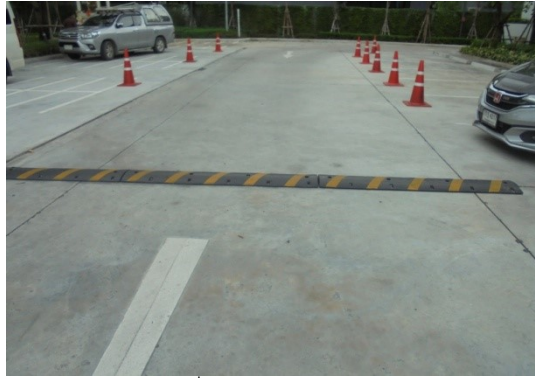
ภาพที่ 5-3 สันชะลอความเร็ว

1.2 คุณภาพอากาศ 1)ฝุ่นละออง 1. ควบคุมความเร็วของรถภายในโครงการ โดยโครงการจัดให้มีลูกระนาด ชะลอความเร็ว (Speed Bump) ขนาดความสูง 0.04 เมตร ความกว้าง 0.35 เมตร ความยาว 6 เมตร จำนวน 7 จุด เพื่อชะลอความเร็วของรถ และไม่ให้เกิดการฟุ้งกระจายของฝุ่นบนผิวถนน	มีป้ายกำหนดให้รถวิ่งไม่เกิน 30 กม./ชม. และใช้ลูกระนาดแต่ละจุดเป็นการชะลอความเร็วรถ และไม่มีฝุ่นละอองกองและฟุ้งกระจายให้เห็นบนผิวทาง	-	ภาพที่ 5-3 ภาพที่ 5-4

7. จัดให้มีลูกระนาดชะลอความเร็ว (Speed Bump) ขนาดความสูง 0.04 เมตร ความกว้าง 0.35 เมตร ความยาว 6.0 เมตร จำนวน 7 จุด ซึ่งมีขนาดเป็นไปตามมาตรฐานการก่อสร้างสันชะลอความเร็วของกรมโยธาธิการและผังเมือง กระทรวงมหาดไทย พ.ศ.2556 เพื่อลดการเดินรถที่ใช้ความเร็วไม่เหมาะสมอันเป็นสาเหตุของปัญหาการจราจร และอุบัติเหตุ	มีลูกระนาดชะลอความเร็วของรถเป็นระยะ ไว้แล้ว	-	ภาพที่ 5-3

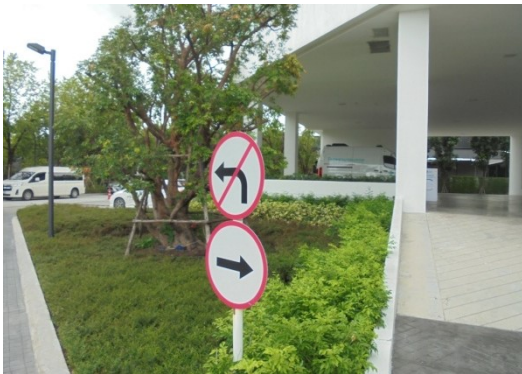
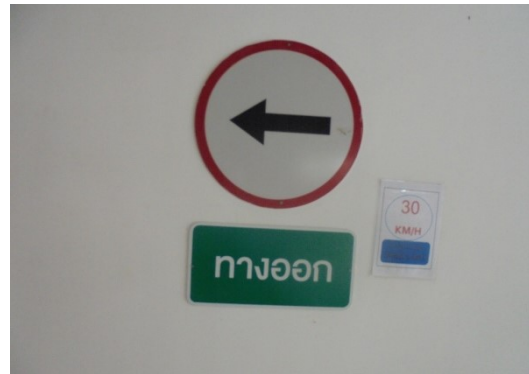
ภาพที่ 5-4 ป้ายจราจรและป้ายจำกัดความเร็วรถ

<p>1.3 เสียง</p> <p>1. ควบคุมความเร็วของรถภายในโครงการ โดยโครงการจัดให้มีลูกระนาดลดความเร็ว (Speed Bump) ขนาดความสูง 0.04 เมตร ความกว้าง 0.35 เมตร ความยาว 6.0 เมตร จำนวน 7 จุด เพื่อชะลอความเร็วของรถ และไม่ให้เกิดการพังกระเจาของฝุ่นบนผิวถนน</p>	ใช้ลูกระนาดแต่ละจุดเป็นการชะลอความเร็วรถ และไม่มีฝุ่นละอองกองและพังกระเจาให้เห็นบนผิวทาง	-	ภาพที่ 5-4

เงื่อนไขตามมาตรการป้องกันและแก้ไขผลกระทบสิ่งแวดล้อม	ผลการปฏิบัติตามมาตรการ	ปัญหา อุปสรรค และข้อเสนอแนะ	เอกสารอ้างอิง
2. ติดตั้งป้ายห้ามเร่งเครื่องยนต์ไว้บริเวณที่จอดรถและทางวิ่งภายในโครงการให้เห็นอย่างชัดเจน	ได้ติดตั้งป้ายจำกัดความเร็วและป้ายห้ามติดเครื่องยนต์ไว้แล้วภายในโครงการ	-	ภาพที่ 5-4

3. ตรวจสอบป้ายและสัญลักษณ์ต่าง ๆ เช่น ป้ายห้ามติดเครื่องยนต์ ป้ายจำกัดความเร็ว ให้อยู่ในสภาพดี มองเห็นชัดเจนไม่ลบเลือน	ป้ายต่าง ๆ อยู่ในสภาพดี ไม่ลบเลือน	-	ภาพที่ 5-4 ภาพที่ 5-6

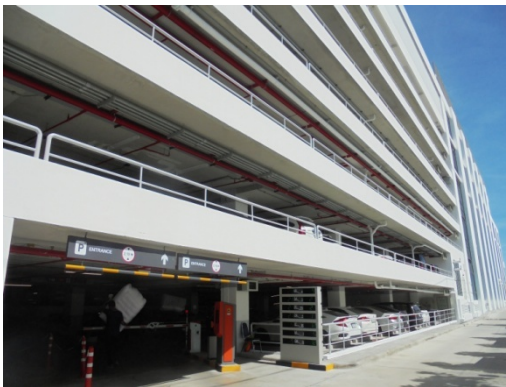
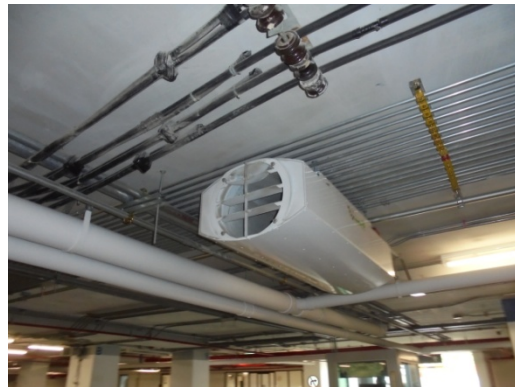
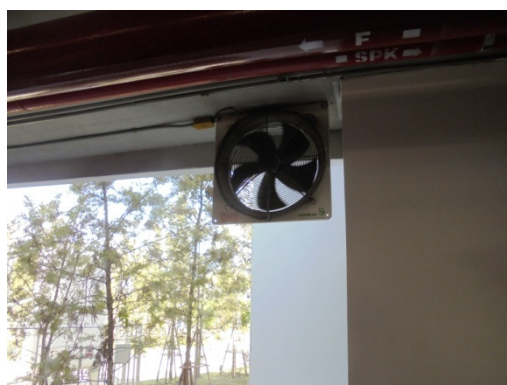
ภาพที่ 5-5 การระบายอากาศชั้นจอดรถ และพัดลมระบายอากาศ

2)มลพิษทางอากาศ (1) ออกแบบให้ชั้นจวดรด สามารถระบายอากาศได้อย่างสะดวกตลอดเวลาไม่ให้เกิดการสะสมมลพิษ	ชั้นจวดรดสามารถระบายอากาศได้สะดวก ไม่มีสิ่งกีดขวาง และติดตั้งพัดลมระบายอากาศเพิ่มเติม	-	ภาพที่ 5-5

(4) จัดให้มีผนังไม่เลือกบริเวณช่องโหว่ของชั้นจวดรดที่ชั้นใต้ดินถึง ชั้นที่ 5 ขนาดพื้นที่ 374.2 ตารางเมตร เพื่อดูดซับมลพิษจากที่จวดรดของโครงการ โดยพันธุ์ไม้ที่นำมาปลูก ได้แก่ เฟื่องฟ้า ซึ่งโครงการไม่ได้นำพื้นที่สีเขียวบริเวณดังกล่าวมารวมกับพื้นที่สีเขียวของโครงการแต่อย่างใด	ยังไม่มีการทำผนังไม่เลือกบริเวณช่องโหว่ของชั้นจวดรดที่ชั้นใต้ดินถึง ชั้นที่ 5 แต่เป็นการใช้พัดลมระบายอากาศให้ออกไปยังพื้นที่โล่งรอบอาคาร ซึ่งมีลมพัดตลอดเวลา	-	ภาพที่ 5-5

3. ดูแลตรวจสอบอุปกรณ์ที่ใช้ระบายอากาศ ให้สามารถใช้งานได้อยู่เสมอ โดยตรวจสอบช่องเปิดต่าง ๆ ไม่ให้มีสิ่งกีดขวางกั้นการระบายอากาศ	ตรวจสอบระบบระบายอากาศ เช่น ไม่ให้มีสิ่งกีดขวางบริเวณช่องเปิดระบายอากาศ และพัดลมระบายอากาศใช้งานได้เป็นอย่างดี	-	ภาพที่ 5-5

4. จัดให้มีระบบระบายอากาศภายในโครงการดังนี้ <ul style="list-style-type: none"> (1) ระบบระบายอากาศโดยวิธีธรรมชาติ โครงการจะมีระบบระบายอากาศแบบธรรมชาติบริเวณพื้นที่มีผนังด้านนอกอย่างน้อยหนึ่งด้านมีช่องเปิดสู่ภายนอกได้ เช่น ประตู หน้าต่าง โดยจะจัดให้มีอัตราการระบายอากาศ และพื้นที่ช่องเปิด เหล่านั้นไม่น้อยกว่าร้อยละ 10 ของพื้นที่นั้น (2) ระบบระบายอากาศโดยวิธีกล โครงการจะจัดให้มีระบบระบายอากาศโดยวิธีกล โดยติดตั้งพัดลมระบายอากาศไว้บริเวณต่าง ๆ ของอาคาร ทั้งพื้นที่ไม่ปรับอากาศ เช่น ห้องพักรวมห้องรวม ห้องเครื่องสูบน้ำ ห้องไฟฟ้า และห้องพนักงานรักษาความปลอดภัย เป็นต้น และพื้นที่ปรับอากาศ ได้แก่ สำนักงาน ห้องตรวจรักษา ห้องรับศพ ห้องเก็บศพ ร้านค้า ห้องเก็บยา 	<p>การระบายอากาศแบบธรรมชาติบริเวณชั้นจอดรถยนต์ และสามารถเปิดประตูหน้าต่าง ให้ระบายอากาศจากภายนอกซึ่งมีลมพัดพาค่อนข้างดี</p> <p>การระบายอากาศด้วยวิธีกล เช่น ใช้พัดลมระบายอากาศที่ชั้นจอดรถยนต์ ใช้พัดลมระบายอากาศที่ห้องเครื่องต่าง ๆ</p>	-	ภาพที่ 5-5

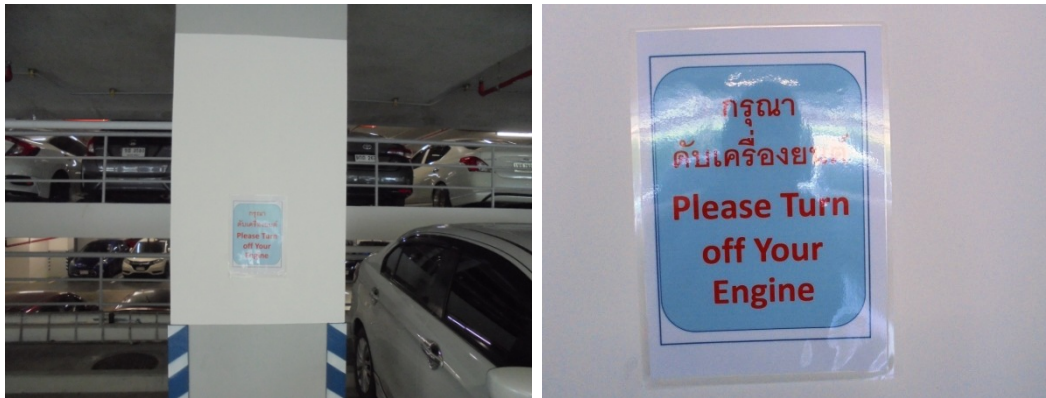
ภาพที่ 5-6 ป้ายห้ามติดเครื่องยนต์ทิ้งไว้

(2) ติดตั้งป้ายห้ามติดเครื่องยนต์ทั้งไว้ภายในบริเวณจวดรด ให้สามารถสังเกตเห็นอย่างชัดเจนและทั่วถึง	ติดป้ายห้ามติดเครื่องยนต์ทั้งไว้บริเวณชั้นจวดรดยนต์ไว้แล้ว	-	ภาพที่ 5-6

2. ติดตั้งป้ายห้ามติดเครื่องยนตทิ้งไว้ภายในบริเวณที่จอดรถ ให้สามารถสังเกตเห็นอย่างชัดเจนและทั่วถึง	ติดป้ายห้ามติดเครื่องยนตทิ้งไว้บริเวณที่จอดรถ	-	ภาพที่ 5-6

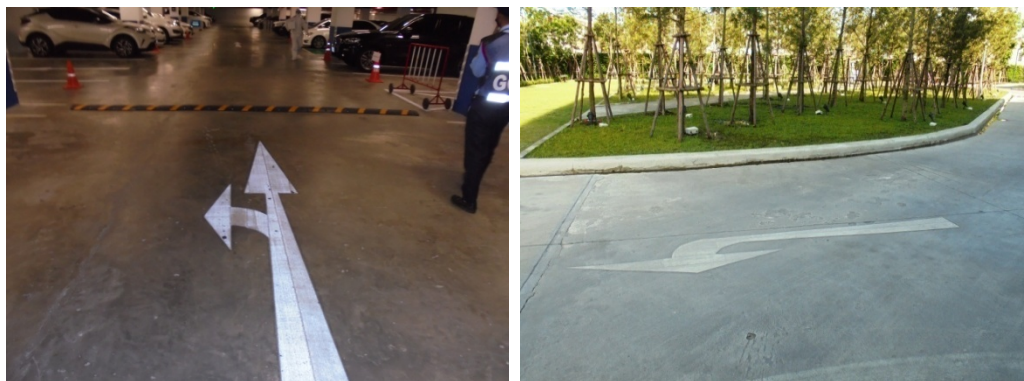
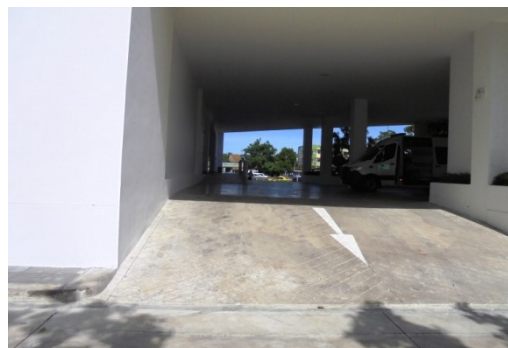
ภาพที่ 5-7 สัญลักษณ์ลูกศรแสดงทิศทางวิ่งรถ

(3) จัดทำป้ายและสัญลักษณ์จราจรบนพื้นทางให้ชัดเจนและไม่ก่อให้เกิดความสับสนของผู้ขับขี่ ทำให้การเคลื่อนตัวของรถในโครงการทำได้เป็นอย่างดีและปลอดภัย	จัดทำสัญลักษณ์ ลูกศรแสดงทิศทางวิ่งรถไว้บนพื้นทาง มีความชัดเจนไม่ลบเลือน	-	ภาพที่ 5-7

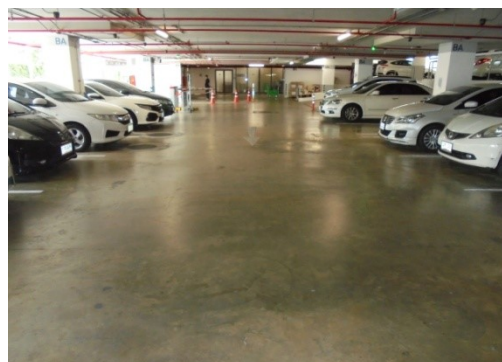
ภาพที่ 5-8 ระบบบำบัดน้ำเสียรวมอยู่ใต้ทางวิ่งรถชั้นที่ 1

1.4 คุณภาพน้ำ 1. โครงการจัดให้มีระบบบำบัดน้ำเสีย จำนวน 1 ชุด เป็นระบบบำบัดน้ำเสียชนิดเติมอากาศแบบตะกอนเร่ง (Activated Sludge) ชนิดเติมเข้า-ถ่ายออก (Sequencing Batch Reactor:SBR) ออกแบบให้สามารถรองรับน้ำเสียได้ 224.64 ลบ.ม./วัน สามารถรองรับน้ำเสียของโครงการปริมาณ 198 ลบ.ม./วันได้อย่างเพียงพอ เพื่อบำบัดน้ำเสียให้มีค่า BOD ในน้ำทิ้งไม่เกิน 20 มก./ลิตร	มีระบบบำบัดน้ำเสียรวมไว้แล้ว จำนวน 1 ชุดและสามารถบำบัดน้ำเสียได้อย่างมีประสิทธิภาพ	-	ภาพที่ 5-8

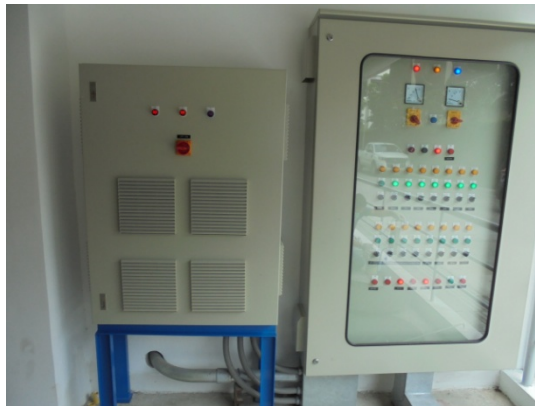
ภาพที่ 5-9 ตู้ควบคุมระบบบำบัดน้ำเสียและมิเตอร์แยกเฉพาะระบบบำบัดน้ำเสีย

6. จัดให้มีระบบมิเตอร์ไฟฟ้าสำหรับระบบบำบัดน้ำเสีย โดยเฉพาะแยกจากระบบไฟฟ้าอื่น ๆ เพื่อให้สามารถติดตามตรวจสอบการใช้งานระบบบำบัดน้ำเสียและให้เกิดความมั่นใจว่าโครงการจะเดินระบบบำบัดน้ำเสียตลอดเวลาที่เปิดดำเนินการ	มีระบบมิเตอร์ไฟฟ้าแยกไว้สำหรับระบบบำบัดน้ำเสียไว้แล้วบริเวณตู้ควบคุมระบบบำบัดน้ำเสีย	-	ภาพที่ 5-9

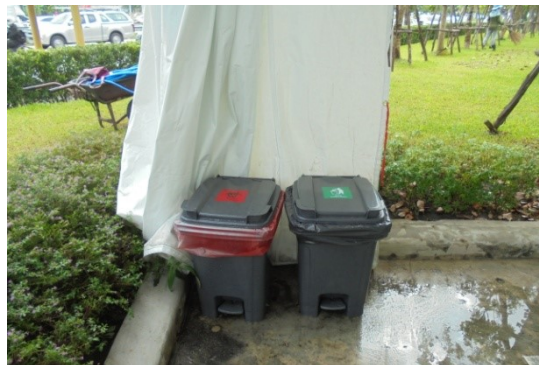
ภาพที่ 5-10 ถังรองรับมูลฝอยบริเวณทั่วไป และถังขยะติดเชื้อ ขนาดประมาณ 30 ลิตร

3.5 การจัดการมูลฝอย 1. กำหนดให้มีการเก็บรวบรวมมูลฝอยดังนี้ - ส่วนโรงพยาบาล (1) มูลฝอยทั่วไป โครงการจัดให้มีถังรองรับมูลฝอยขนาด 30 ลิตร วางไว้ตามทางเดินในแต่ละชั้นของอาคาร และในส่วนห้องพัสดุผู้ป่วย โครงการจะจัดเตรียมถังรองรับมูลฝอยขนาด 8-10 ลิตร จำนวน 2 ถัง ตั้งไว้ภายในห้องพัสดุผู้ป่วยและห้องน้ำ สำหรับในบริเวณอื่น ๆ เช่น ห้องพัสดุเวชภัณฑ์ พยาบาล และเจ้าหน้าที่ที่เข้าเวร สำนักงาน ห้องตรวจ และห้องกิจกรรมต่าง ๆ จะให้มีถังมูลฝอยขนาด 50 ลิตร จำนวน 2 ถัง (ถังมูลฝอยแห้ง 1 ถัง และถังมูลฝอยเปียก 1 ถัง) ไว้ภายในห้องดังกล่าว โดยในแต่ละวันจะจัดให้มีพนักงานทำความสะอาด จัดเก็บมูลฝอยจากทุกจุดภายในโครงการ และคัดแยกมูลฝอยแต่ละ ประเภทของมูลฝอยนั้น ๆ และนำมูลฝอยจากทุกจุดไปไว้ที่ห้องพัสดุมูลฝอยรวม โดยจะให้พนักงานปฏิบัติงานวันละ 3 ครั้ง คือ เวลา 07.00 น. 12.00 น. และเวลา 17.00 น.โดยมีรายละเอียดการคัดแยกมูลฝอย มีดังนี้ (1.1) มูลฝอยเปียก ให้พนักงานนำมูลฝอยจากถังมูลฝอยเปียก มารวมไว้ที่ห้องพัสดุมูลฝอยมัดปากถุงดำให้แน่น ติดป้ายบอกประเภทมูลฝอยเพื่อให้รถเก็บขนมูลฝอยมารับไปกำจัดทุกวัน	ในห้องต่าง ๆ ของโรงพยาบาล มีถังรองรับมูลฝอยขนาด 30 ลิตร ในห้องพัสดุผู้ป่วยวางถังขนาด 8-10 ลิตร และห้องตรวจจะใช้ถังขนาด 50 ลิตรมีการเก็บ และคัดแยกมูลฝอยในแต่ละวันในช่วงเวลาที่กำหนด ในห้องน้ำวางถังขนาด 18 ลิตรเป็นถังขยะติดเชื้อ มูลฝอยเปียกใส่ถุงดำมัดปากถุงไว้ในห้องพัสดุมูลฝอยเปียก	-	ภาพที่ 5-10 ภาพที่ 5-11

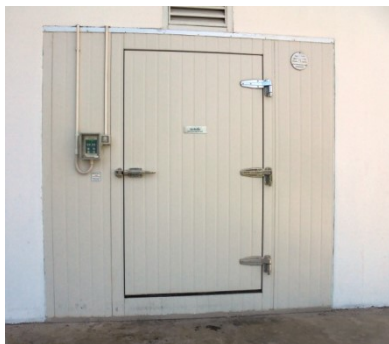
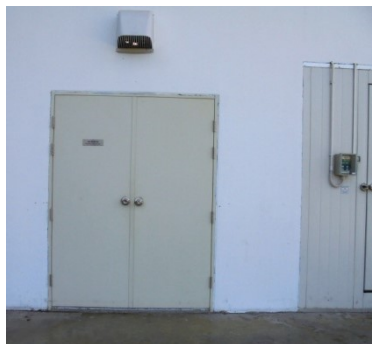
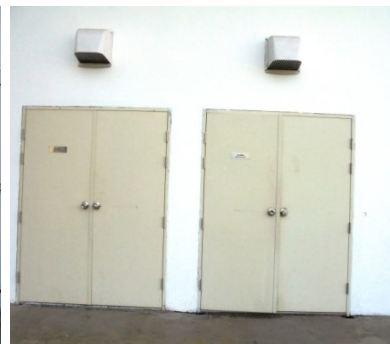
ภาพที่ 5-11 ห้องพักมูลฝอยรวมและการเก็บขนมูลฝอย

เงื่อนไขตามมาตรการป้องกันและแก้ไขผลกระทบสิ่งแวดล้อม	ผลการปฏิบัติตามมาตรการ	ปัญหา อุปสรรค และข้อเสนอแนะ	เอกสารอ้างอิง
<p>(1.2) มูลฝอยแห้ง ให้พนักงานนำมูลฝอยจากถังมูลฝอยทั่วไปมารวมไว้ในห้องพักมูลฝอยแห้ง มัดปากถุงให้แน่น ติดป้ายบอกประเภทมูลฝอย เพื่อให้รถเก็บขนมูลฝอยของสำนักงานเขตบึงกุ่มมารับไปกำจัดทุกวัน</p> <p>(1.3) มูลฝอยรีไซเคิล ได้แก่ มูลฝอยที่สามารถนำกลับมาใช้ได้โดยตรง หรือผ่านกรรมวิธีใด ๆ ก็ตาม เช่น กระดาษ แก้ว พลาสติก หนังสือ เศษผ้า ยาง เหล็ก ขวดน้ำมันพืช และโลหะอื่น ๆ จัดให้พนักงานคัดแยกใส่ถุงใส มัดปากถุงให้แน่น และวางไว้ในห้องพัก</p> <p>(2) มูลฝอยอันตราย เช่น หลอดไฟ แบตเตอรี่มือถือ ถ่านไฟฉาย กระป๋องสเปรย์ ตลับหมึก กระดาษคาร์บอน ขวดยา กระป๋องยาฆ่าแมลง เป็นต้น จัดให้พนักงานนำมูลฝอยอันตรายจากถังมูลฝอยอันตราย มาไว้ยังห้องพักมูลฝอยอันตราย ซึ่งโครงการประสานไปยังสำนักงานเขตบึงกุ่ม ให้มาจัดเก็บมูลฝอยอันตรายไปกำจัดต่อไป</p> <p>(3) มูลฝอยติดเชื้อ หมายถึง มูลฝอยที่มีเชื้อโรคปะปนอยู่ในปริมาณหรือความเข้มข้นซึ่งถ้ามีการสัมผัสหรือใกล้ชิดกับมูลฝอยนั้น แล้วสามารถทำให้เกิดโรคได้</p> <ul style="list-style-type: none"> - ซากหรือชิ้นส่วนของมนุษย์หรือสัตว์ที่เป็นผลมาจากการผ่าตัดการชันสูตรศพหรือซากสัตว์ และการใช้สัตว์ทดลอง - วัสดุของมีคม เช่น เข็ม ใบมีด กระบอกฉีดยา หลอดแก้ว ภาชนะที่ทำด้วยแก้ว สไลด์ และแผ่นกระจกปิดสไลด์ - วัสดุซึ่งสัมผัสหรือสงสัยว่าจะสัมผัสกับเลือด ส่วนประกอบของเลือด ผลิตภัณฑ์ที่ได้จากเลือด สารน้ำจากร่างกายมนุษย์หรือสัตว์ หรือวัชชีวนะที่ทำการเชื้อโรคที่มีชีวิต เช่น ถ้ำลี ผ้าก๊อซ ผ้าต่าง ๆ และท่อยาง - มูลฝอยทุกชนิดที่มาจากห้องรักษาผู้ป่วยติดเชื้อร้ายแรง <p>ทั้งนี้ ในการจัดเก็บมูลฝอยติดเชื้อโครงการจะปฏิบัติตามกฎกระทรวงว่าด้วยการกำจัดมูลฝอยติดเชื้อ พ.ศ.2545 โดยจัดให้มีเจ้าหน้าที่รับผิดชอบในการ</p>	<p>มูลฝอยแห้งใส่ถุงดำมัดปากถุงไว้ในห้องพักมูลฝอยแห้ง</p> <p>มูลฝอยรีไซเคิลให้พนักงานรวบรวมและคัดแยกเป็นหมวดหมู่เก็บไว้ในห้องพักมูลฝอยรีไซเคิล</p> <p>มูลฝอยอันตรายมีการคัดแยกไว้เฉพาะใส่ถุงมัดปากถุงและบางอย่างใส่ลังและนำพักไว้ในห้องพักมูลฝอยอันตราย</p> <p>การจัดการมูลฝอยติดเชื้อ ในช่วงนี้มีสถานการณ์โควิด 19 ระบาดหนัก มูลฝอยที่เกิดจากผู้ป่วยโรคโควิด 19 และผู้ใกล้ชิดนั้น ถือว่าเป็นมูลฝอยติดเชื้อทั้งหมด ทางโครงการได้ดำเนินการคัดแยกไว้เป็นอย่างดี ใส่ถุงมูลฝอยสีแดง มัดปากถุง และซ้อนถุงอีกชั้นหนึ่งสำหรับการจัดการวัสดุติดเชื้อของโรงพยาบาลจะดำเนินการตามมาตรการที่กำหนดไว้โดยเคร่งครัดและให้บริษัท กรุงเทพมหานคร จำกัด รับผิดชอบการจัดเก็บและนำไปกำจัด</p>	-	ภาพที่ 5-11

7. โครงการจะจัดให้มีห้องพักมูลฝอยรวม ตั้งอยู่บริเวณชั้นใต้ดิน โดยแบ่งเป็นห้องพักมูลฝอยแห้ง ห้องพักมูลฝอยเปียก ห้องพักมูลฝอยรีไซเคิล ห้องพักมูลฝอยอันตรายและมูลฝอยติดเชื้อ แยกกันอย่างชัดเจน ซึ่งมีรายละเอียดดังนี้ (1) ห้องพักมูลฝอยแห้ง ขนาดพื้นที่ 8 ตารางเมตร ความจุ 12 ลบ.ม.(คิดความสูงกองมูลฝอย 1.5 เมตร) ซึ่งสามารถรองรับมูลฝอยแห้งปริมาณ 0.141 ลบ.ม./วัน ได้อย่างเพียงพอ (2) ห้องพักมูลฝอยเปียก ขนาดพื้นที่ 8 ตารางเมตร ความจุ 12 ลบ.ม.(คิดความสูงกองมูลฝอย 1.5 เมตร) ซึ่งสามารถรองรับมูลฝอยเปียกปริมาณ 3.008 ลบ.ม./วัน ได้อย่างเพียงพอ 4 เท่า พร้อมทั้งมีการติดตั้งระบบปรับอากาศเพื่อควบคุมอุณหภูมิ และยับยั้งการเจริญเติบโตของเชื้อโรค เพื่อป้องกันและลดการเกิดกลิ่นและแมลงรบกวน รวมทั้งติดตั้งแสง UV เพื่อฆ่าเชื้อโรคร่วมด้วย	ห้องพักมูลฝอยปัจจุบันอยู่บริเวณชั้น 1 เปิดประตูห้องพักขยะ เปิดสู่พื้นที่สีเขียว ที่สามารถลดมุมมองที่ไม่ดีต่อห้องพักมูลฝอยได้	-	ภาพที่ 5-11

9. ห้องพักมูลฝอยจะต้องปิดมิดชิด โดยเฉพาะเปิดช่วงที่มีการเก็บขนมูลฝอยเท่านั้น	ปิดประตูไว้มิดชิด	-	ภาพที่ 5-11

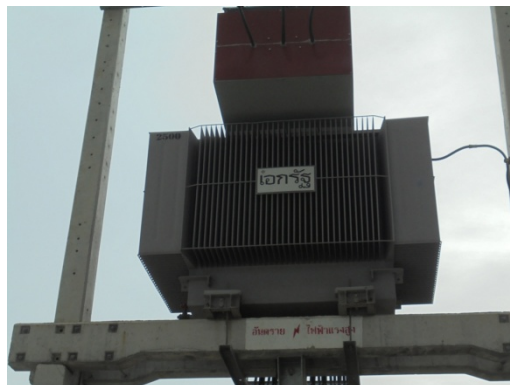
ภาพที่ 5-13 หม้อแปลงไฟฟ้า และป้ายบอกอันตราย

3.6 ระบบไฟฟ้า 1. โครงการติดตั้งระบบไฟฟ้า ดังนี้ 1) ระบบไฟฟ้าปกติ โครงการจะรับกระแสไฟฟ้าโดยจำหน่ายไฟฟ้าแรงสูงผ่านหม้อแปลงไฟฟ้าแรงสูงจากการไฟฟ้านครหลวง ขนาด 24 KV ผ่าน Transformer ชนิด Oil Type ขนาด 2,000 KVA จำนวน 2 ชุด แปลงไฟ 24 KV เป็น 400V เพื่อจ่ายไปยัง Load ต่าง ๆ ในภาวะปกติ และโครงการมีความ	มีระบบไฟฟ้าปกติสำหรับจ่ายไฟในช่วงปกติโดยติดตั้งหม้อแปลงไฟฟ้าไว้ภายในโครงการ	-	ภาพที่ 5-13

2. โครงการติดตั้งหม้อแปลงไฟฟ้าของโครงการเป็นแบบติดตั้งบนนั่งร้าน จำนวน 1 จุด มีความสูงจากพื้นดินถึงระดับนั่งร้าน 4 เมตร ซึ่งจะติดตั้งภายนอกอาคาร บริเวณใกล้แนวเขตที่ดินด้านทิศเหนือ เพื่อให้การดำเนินการโครงการสอดคล้องตามมาตรฐานของกรมโยธาธิการและผังเมืองดังกล่าว โดยพื้นที่ข้างเคียงที่อยู่ติดกับพื้นที่โครงการทางด้านทิศเหนือ เป็นพื้นที่ว่างรอการพัฒนาของบริษัท เคพีเอ็น เซลท์แอนด์ จำกัด (มหาชน) ซึ่งหม้อแปลงไฟฟ้าจะมีระยะห่างจากแนวรั้วโครงการ 1.4 เมตร	การติดตั้งหม้อแปลงไฟฟ้าเป็นไปตามหลักเกณฑ์การติดตั้งหม้อแปลงไฟฟ้าไว้แล้ว อยู่บริเวณริมทางวิ่งรถใกล้กับทางเข้าอาคารจอดรถ เว้นระยะห่างจากแนวรั้วโครงการขึ้นไปถึง 1.4 เมตร	-	ภาพที่ 5-13

3. จัดให้มีการตัดแต่งกิ่งไม้ที่อยู่ใกล้เคียง ไม่ให้มีส่วนล้ำไปยังนั่งร้านหม้อแปลง	ไม่มีกิ่งไม้ใกล้เคียงล้ำยังหม้อแปลงไฟฟ้า	-	ภาพที่ 5-13
4. จัดให้มีพนักงานของโครงการคอยดูแล เผื่อระวัง กรณีมีสิ่งผิดปกติกับหม้อแปลงไฟฟ้าให้ประสานกับการไฟฟ้านครหลวง (กฟน.) สำนักงานไฟฟ้าเขตลาดพร้าว เพื่อเข้ามาแก้ไขโดยทันที	เจ้าหน้าที่ฝ่ายช่างของโครงการคอยดูแลรักษาไว้อย่างสม่ำเสมอ ปัจจุบันยังเป็นปกติ ไม่มีเหตุเสียหายแต่อย่างใด	-	-

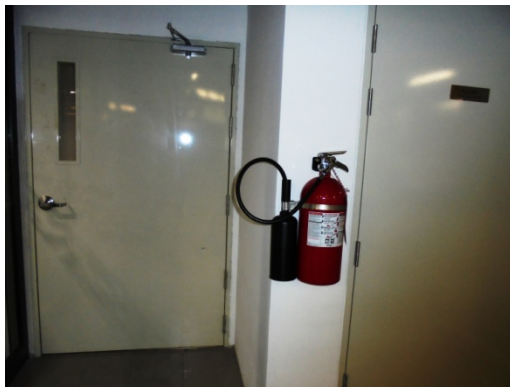
ภาพที่ 5-14 ห้องเครื่องไฟฟ้าสำรอง

เงื่อนไขตามมาตรการป้องกันและแก้ไขผลกระทบสิ่งแวดล้อม	ผลการปฏิบัติตามมาตรการ	ปัญหา อุปสรรค และข้อเสนอแนะ	เอกสารอ้างอิง
ต้องการใช้ไฟฟ้าประมาณ 2,000 KVA 2) ระบบไฟฟ้าฉุกเฉิน โครงการจัดให้มีเครื่องกำเนิดไฟฟ้าฉุกเฉิน ขนาด 1,600 KVA จำนวน 1 ชุด สามารถสำรองไฟได้นาน 8 ชั่วโมง และระบบไฟฟ้าแสงสว่างฉุกเฉิน ขนาด 12 V สามารถสำรองไฟได้นาน 3 ชั่วโมงต่อวัน	มีห้องระบบไฟฟ้าฉุกเฉิน สำหรับกรณีที่ไฟฟ้าปกติเกิดขัดข้อง โครงการสามารถสำรองไฟฟ้าไว้ใช้ได้ยาวนานอย่างน้อย 3 ชั่วโมง	-	ภาพที่ 5-14

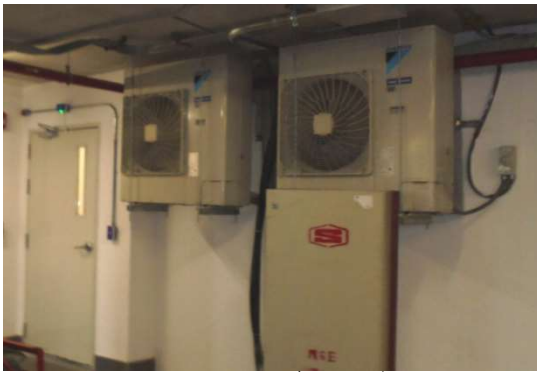
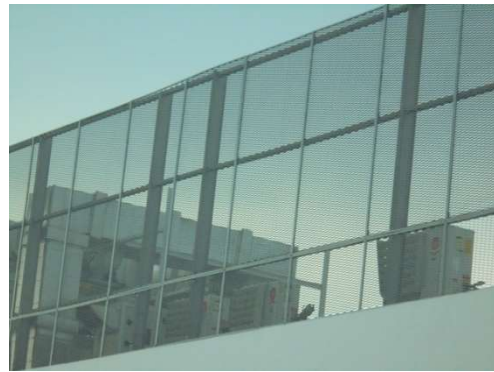
ภาพที่ 5-16 เครื่องปรับอากาศแบบ Split Type ใช้ภายในอาคาร

3. การอนุรักษ์พลังงานไฟฟ้าสำหรับระบบทำความเย็นปรับอากาศดังนี้ <ul style="list-style-type: none"> - ปลุกต้นไม้ภายในโครงการในบริเวณพื้นที่ว่างซึ่งไม่ใช่ถนนและทางวิ่ง เพื่อลดภาระการทำงานของเครื่องปรับอากาศ - ใช้ฉนวนบุเพดาน ซึ่งสามารถลดกำลังการใช้ระบบปรับอากาศลงได้ 1 ตันความเย็นต่อพื้นที่ 100 ตารางเมตร - เลือกใช้เครื่องปรับอากาศประสิทธิภาพสูงและประหยัดพลังงาน - ทำความสะอาดแผ่นกรองอากาศด้านหน้า และแผ่นระบายความร้อนด้านหลังทุกเดือน - จัดให้มีการรณรงค์การประหยัดพลังงาน โดยการติดป้ายประชาสัมพันธ์/แผ่นพับ ซึ่งมีข้อความให้พนักงานในโครงการช่วยประหยัดพลังงาน เช่น <ul style="list-style-type: none"> ● ปลุกต้นไม้ในโครงการบริเวณพื้นที่ว่างที่ไม่ใช่ถนนและทางวิ่ง เพื่อลดภาระการทำงานของเครื่องปรับอากาศ 	ปลุกต้นไม้ภายในโครงการบริเวณที่ว่างเป็นพื้นที่สีเขียว และสามารถลดก๊าซมลพิษและทำให้โครงการมีความร่มรื่น เย็นสบาย ระบายอากาศได้ดี มีการบุฉนวนเพดานไว้แล้ว ใช้เครื่องปรับอากาศที่มีประสิทธิภาพสูง และเลือกแบบประหยัดพลังงาน ทำความสะอาดสม่ำเสมอเมื่อถึงกำหนดการล้างทำความสะอาด รณรงค์ให้พนักงาน ผู้มาติดต่อ ผู้ป่วย ญาติผู้ป่วยช่วยกันประหยัดพลังงานไว้แล้ว ปลุกต้นไม้ไว้แล้ว	-	ภาพที่ 5-2 ภาพที่ 5-16

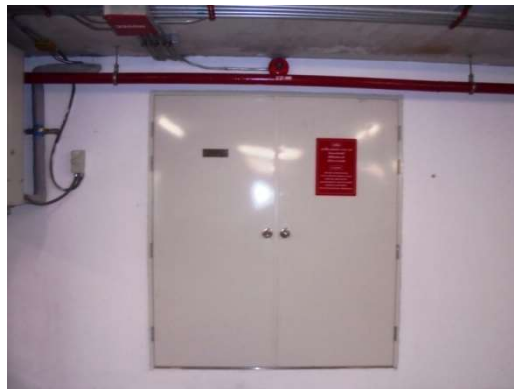
ภาพที่ 5-17 ห้องเครื่องสูบน้ำดับเพลิง

เงื่อนไขตามมาตรการป้องกันและแก้ไขผลกระทบสิ่งแวดล้อม	ผลการปฏิบัติตามมาตรการ	ปัญหา อุปสรรค และข้อเสนอแนะ	เอกสารอ้างอิง
<ul style="list-style-type: none"> - ติดตั้งระบบ Light Sensor ที่โคมไฟและโคมที่ติดตั้งบริเวณขอบอาคาร เพื่อปรับลดค่าส่องสว่างของโคม - ใช้ Movment Sensor ควบคุมการเปิด-ปิดไฟแสงสว่างภายในห้องน้ำตามสภาพะการใช้งาน เพื่อประหยัดพลังงานไฟฟ้า - กำหนดตำแหน่งติดตั้งหลอดไฟให้เหมาะสม โดยไม่ให้มีจำนวนที่มากเกินไป ความจำเป็น แต่ก็ไม่น้อยจนมีแสงสว่างไม่เพียงพอ - หมั่นดูแลทำความสะอาดเรื่องฝุ่นละอองหรือบำรุงรักษาอุปกรณ์ไฟฟ้าแสงสว่างอย่างต่อเนื่องและสม่ำเสมอ - ปิดไฟฟ้าแสงสว่างเวลาพักเที่ยงสำหรับพื้นที่สำนักงาน 	<p>ใช้โคมแบบนี้บริเวณริมถนนรอบอาคาร</p> <p>เป็นการเปิดปิดสวิตช์ไฟในห้องน้ำ</p> <p>ติดตั้งหลอดไฟได้อย่างเหมาะสม แต่มีความสว่างมากเหมาะสมกับเป็นสถานพยาบาล ต้องมีความสว่างอย่างเหมาะสม</p> <p>ดูแลความสะอาดไว้เป็นอย่างดี</p> <p>พื้นที่สำนักงานจะปิดเมื่อมีการพัก</p>	-	-
<p>3.8 การป้องกันอัคคีภัย</p> <p>1. โครงการจะออกแบบระบบป้องกันอัคคีภัย และเตือนอัคคีภัยของโครงการ ดังนี้</p> <p>1) ระบบป้องกันอัคคีภัย มีรายละเอียดดังนี้</p> <p>1.1) เครื่องสูบน้ำดับเพลิง โครงการจัดให้มีเครื่องสูบน้ำดับเพลิงชนิดเครื่องยนต์ดีเซล จำนวน 1 เครื่อง มีอัตราการสูบ 5.67 ลบ.ม./นาที ที่ TDH 26 เมตร ทำงานร่วมกับเครื่องสูบน้ำรักษาแรงดันน้ำระดับท่อให้คงที่ อัตราการสูบ 0.07 ลบ.ม./นาที ที่ TDH 10 เมตร จำนวน 1 เครื่อง เพื่อสูบน้ำดับเพลิงไปยังส่วนต่าง ๆ ของอาคารกรณีเกิดเหตุเพลิงไหม้</p> <p>อนึ่ง จากรายการคำนวณแรงดันในเส้นท่ออันเนื่องมาจากความเสียดทาน ความสูง รวมถึงแรงดันที่ปลายท่อจะมีแรงดันสุทธิเท่ากับ 101.84 เมตรน้ำ ดังนั้น จากแรงดันเครื่องสูบน้ำดับเพลิงที่ออกแบบที่แรงดันสุทธิ เท่ากับ 110 เมตรน้ำ จึงเพียงพอที่จะสูบน้ำดับเพลิงได้อย่างมีประสิทธิภาพ</p> <p>ทั้งนี้ โครงการจัดให้มีห้องเครื่องสูบน้ำดับเพลิงอยู่ที่ชั้นที่ 1 ซึ่งเครื่องสูบน้ำดับเพลิงจะเป็นแบบ Horizontal Split Case Centrifugal Pump โดยพื้นที่ห้องอยู่ที่ระดับ +0.2 เมตร</p>	<p>มีเครื่องสูบน้ำดับเพลิงภายในห้องเครื่องสูบน้ำดับเพลิง และต่อเข้ากับท่อส่งน้ำแบบท่อเย็นไว้สู่อุปกรณ์ฉีดน้ำดับเพลิงภายในโครงการ สามารถสูบน้ำดับเพลิงได้อย่างเพียงพอ และห้องเครื่องอยู่บริเวณชั้นที่ 1</p>	-	ภาพที่ 5-17

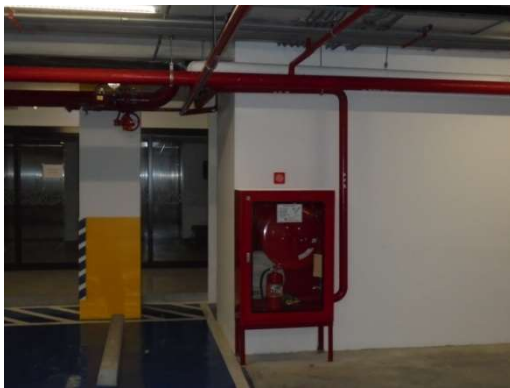
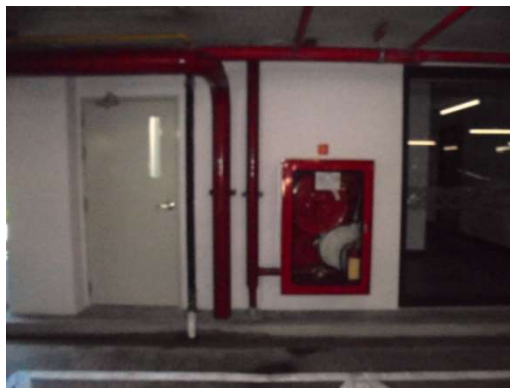
ภาพที่ 5-18 ท่อย่นระบบน้ำดับเพลิง และตู้เก็บสายฉีดน้ำดับเพลิงพร้อมอุปกรณ์

เงื่อนไขตามมาตรการป้องกันและแก้ไขผลกระทบสิ่งแวดล้อม	ผลการปฏิบัติตามมาตรการ	ปัญหา อุปสรรค และข้อเสนอแนะ	เอกสารอ้างอิง
<p>1.2) ระบบท่อยื่น จัดให้มีระบบท่อยื่น ขนาดเส้นผ่านศูนย์กลาง 4 นิ้ว จำนวน 8 ท่อ และขนาดเส้นผ่านศูนย์กลาง 6 นิ้ว จำนวน 2 ท่อ เพื่อรับน้ำดับเพลิงจากถังเก็บน้ำใต้ดินและถังเก็บน้ำชั้นถังเก็บน้ำสำรองเพื่อการดับเพลิงปริมาณ 230 ลบ.ม.</p> <p>1.3) หัวรับน้ำดับเพลิงจากภายนอกอาคาร ติดตั้งหัวรับน้ำขนาด 6x2½x½ นิ้ว พร้อม Check Valve จำนวน 1 ชุด เพื่อรับน้ำดับเพลิงจากรถดับเพลิงของสถานีดับเพลิงบางชัน สำหรับจ่ายน้ำเข้าสู่ระบบท่อยื่น โดยตำแหน่งการติดตั้งหัวรับน้ำดับเพลิงจากภายนอกอาคารดังกล่าว อยู่บริเวณด้านทิศตะวันตกของอาคารใกล้กับทางวิ่งรถยนต์ภายในโครงการ ซึ่งตำแหน่งดังกล่าวมีความสะดวกในการรับน้ำดับเพลิงจากรถดับเพลิงจากสถานีดับเพลิงบางชัน</p> <p>1.4) ตู้เก็บสายฉีดน้ำดับเพลิงพร้อมอุปกรณ์ประกอบด้วย</p> <ul style="list-style-type: none"> ○ สายฉีดน้ำดับเพลิง ขนาดเส้นผ่านศูนย์กลาง 25 มิลลิเมตร ความยาว 30 เมตร ○ หัวต่อสายฉีดน้ำดับเพลิงชนิดหัวต่อสวมเร็ว ขนาดเส้นผ่านศูนย์กลาง 65 มิลลิเมตร พร้อมฝาครอบและไขร้อย <p>โครงการติดตั้งตู้เก็บสายฉีดน้ำดับเพลิงพร้อมอุปกรณ์ไว้ในอาคารบริเวณโรงบริการ โถงลิฟต์ดับเพลิง โถงลิฟต์ บันได ห้องตรวจ ห้องพยาบาล ห้องประชุม ห้องกู้ชีพ ห้องน้ำชาย-หญิง และห้องน้ำสำหรับผู้พิการหรือทุพพลภาพและคนชรา บันได และทางเดินภายในอาคาร โดยแต่ละตู้มีระยะห่างกันมากที่สุดประมาณ 56 เมตร(ไม่เกิน 64 เมตร)</p> <p>1.5) ถังดับเพลิงมือถือชนิดคาร์บอนไดออกไซด์ มีขนาด 10 ปอนด์ ไว้ในโครงการบริเวณบันได ST3 และทางเดินภายในอาคาร</p>	<p>มีระบบท่อยื่นไว้แล้ว ต่อเข้ากับถังเก็บน้ำใต้ดินเพื่อส่งน้ำเข้าอุปกรณ์สายฉีดน้ำดับเพลิงของโครงการ</p> <p>ติดตั้งไว้แล้วภายในโครงการ</p> <p>ติดตั้งไว้ตามจุดต่าง ๆ ไว้แล้ว</p> <p>ติดตั้งไว้แล้ว</p>	<p>-</p>	<p>ภาพที่ 5-18</p> <p>ภาพที่ 5-18</p> <p>ภาพที่ 5-19</p>

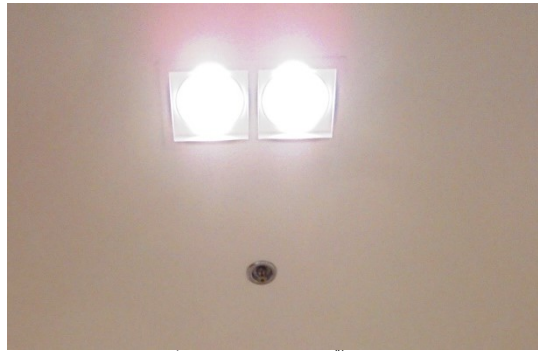
ภาพที่ 5-20 หัวกระจายน้ำดับเพลิง

เงื่อนไขตามมาตรการป้องกันและแก้ไขผลกระทบสิ่งแวดล้อม	ผลการปฏิบัติตามมาตรการ	ปัญหา อุปสรรค และข้อเสนอแนะ	เอกสารอ้างอิง
<p>1.6) หัวกระจายน้ำดับเพลิงอัตโนมัติ เป็นระบบท่อเป็ยกมีน้ำอยู่ในท่อตลอดเวลา ซึ่งสามารถเปิดออกทันทีที่มีความร้อนสูงขึ้น จนถึงอุณหภูมิทำงาน ฉีดน้ำบริเวณที่เกิดเหตุครอบคลุมพื้นที่ 16 ตารางเมตร/จุด โดยจะติดตั้งไว้บริเวณที่จอดรถ ห้องแผนกต่าง ๆ ห้องเก็บยา ห้องสำนักงาน ห้องพักรักษาพยาบาล ห้องพักรมผลอยรวม ห้องน้ำชาย-หญิง และห้องน้ำสำหรับผู้พิการหรือทุพพลภาพและคนชรา โถงบริการ ห้องประชุม ร้านค้า และศูนย์อาคาร ห้องเครื่องสูบน้ำ ห้องไฟฟ้า โถงลิฟต์ โถงทางเดินทั่วทั้งอาคาร</p> <p>1.7) ลิฟต์ดับเพลิง โครงการจัดให้มีลิฟต์ดับเพลิงจำนวน 1 ชุด ทั้งนี้ ลิฟต์ดับเพลิงมีคุณสมบัติตามกฎหมายกระทรวงฉบับที่ 33 (พ.ศ.2535) ออกตามพระราชบัญญัติควบคุมอาคาร พ.ศ.2522 และแก้ไขเพิ่มเติมตามกฎหมายกระทรวงฉบับที่ 50 (พ.ศ.2540) ออกตามความในพระราชบัญญัติควบคุมอาคาร พ.ศ.2522</p>	<p>ติดตั้งหัวกระจายน้ำดับเพลิงอัตโนมัติ (Sprinkler) ไว้บริเวณต่าง ๆ ในอาคาร</p>	-	ภาพที่ 5-20

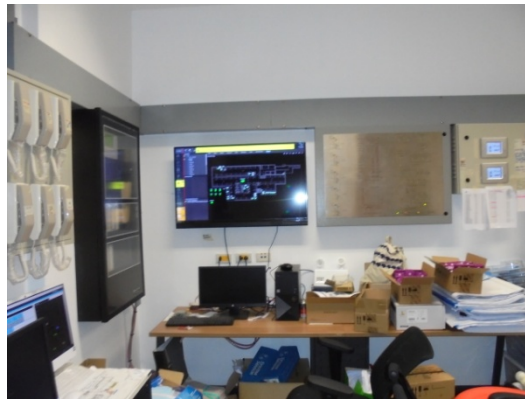
ภาพที่ 5-21 แผงควบคุมการรับส่งสัญญาณตรวจรับอุปกรณ์แจ้งเหตุเพลิงไหม้

<p>2) ระบบเตือนอัคคีภัย</p> <p>2.1) แผงควบคุม จะทำหน้าที่เป็นจุดศูนย์รวมการรับ-ส่งสัญญาณตรวจรับโดยเมื่ออุปกรณ์ชุดแจ้งเหตุที่ติดตั้งไว้เริ่มทำงาน จะส่งสัญญาณไปยังแผงควบคุมเพื่อให้เจ้าหน้าที่ในห้องควบคุมตรวจสอบ และหากเป็นเหตุเพลิงไหม้จะส่งสัญญาณแจ้งเหตุให้ทราบทั่วทั้งอาคาร</p> <p>2.2) เครื่องตรวจจับควัน เป็นตัวรับกลุ่มควันที่เกิดจากเพลิงไหม้ภายในอาคารและส่งสัญญาณไปยังแผงควบคุม เพื่อให้เจ้าหน้าที่ในห้องควบคุมทราบและส่งสัญญาณแจ้งเหตุให้ทราบทั่วทั้งอาคาร โดยติดตั้งไว้ในอาคารบริเวณห้องแผนกต่าง ๆ ร้านค้า และศูนย์อาหาร ห้องเก็บยา โถงบริการ โถงลิฟต์ ห้องพักรักษาพยาบาล บันได และโถงทางเดินทั่วทั้งอาคาร</p>	<p>แผงควบคุมการรับส่งสัญญาณตรวจรับอุปกรณ์แจ้งเหตุเพลิงไหม้ติดตั้งไว้ในห้องควบคุมโดยมีเจ้าหน้าที่โครงการคอยตรวจสอบไว้ตลอดเวลา</p>	-	ภาพที่ 5-21

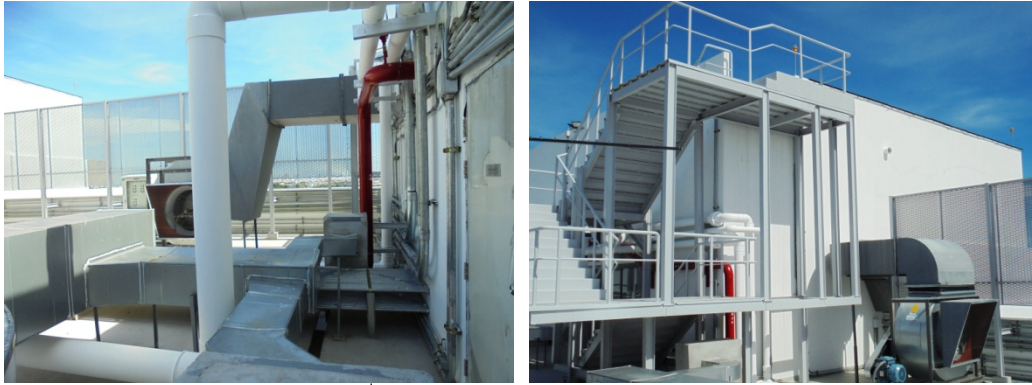
ภาพที่ 5-27 พัดลมอัดอากาศใช้กับบันไดหนีไฟ

เงื่อนไขตามมาตรการป้องกันและแก้ไขผลกระทบสิ่งแวดล้อม	ผลการปฏิบัติตามมาตรการ	ปัญหา อุปสรรค และข้อเสนอแนะ	เอกสารอ้างอิง
<p>นอกจากนี้ จัดให้มีการระบายอากาศโดยวิธีกลภายในบันไดที่ใช้เพื่อการหนีไฟ และโถงลิฟต์ดับเพลิงรายละเอียดดังนี้</p> <ul style="list-style-type: none"> - บันได ST 1 ติดตั้งพัดลมอัดอากาศ จำนวน 1 ชุด มีอัตราการอัดอากาศ 17,572 ลบ.ฟ./นาที่ ทำงานโดยอัตโนมัติเมื่อเกิดเหตุเพลิงไหม้ - บันได ST 2 ติดตั้งพัดลมอัดอากาศ จำนวน 1 ชุด มีอัตราการอัดอากาศ 16,300 ลบ.ฟ./นาที่ ทำงานโดยอัตโนมัติเมื่อเกิดเหตุเพลิงไหม้ - บันได ST 3 ติดตั้งพัดลมอัดอากาศ จำนวน 1 ชุด มีอัตราการอัดอากาศ 17,572 ลบ.ฟ./นาที่ ทำงานโดยอัตโนมัติเมื่อเกิดเหตุเพลิงไหม้ - บันได ST 7 ติดตั้งพัดลมอัดอากาศ จำนวน 1 ชุด มีอัตราการอัดอากาศ 16,936 ลบ.ฟ./นาที่ ทำงานโดยอัตโนมัติเมื่อเกิดเหตุเพลิงไหม้ - ลิฟต์ดับเพลิง ติดตั้งพัดลมอัดอากาศ จำนวน 1 ชุด แต่ละชุดมีอัตราการอัดอากาศ 13,215 ลบ.ฟ./นาที่ ทำงานได้อัตโนมัติเมื่อเกิดเหตุเพลิงไหม้ - ชั้นใต้ดิน ติดตั้งพัดลมอัดอากาศ อัตราการอัดอากาศ 1,000 ลบ.ฟ./นาที่ ระบายอากาศจากชั้นจอดรถมาตามท่อระบายอากาศ และออกสู่ชั้นที่ 1 บริเวณด้านทิศเหนือ และทิศใต้ของอาคาร 	การใช้พัดลมอัดอากาศที่บันไดหนีไฟกำหนดไว้	-	ภาพที่ 5-27

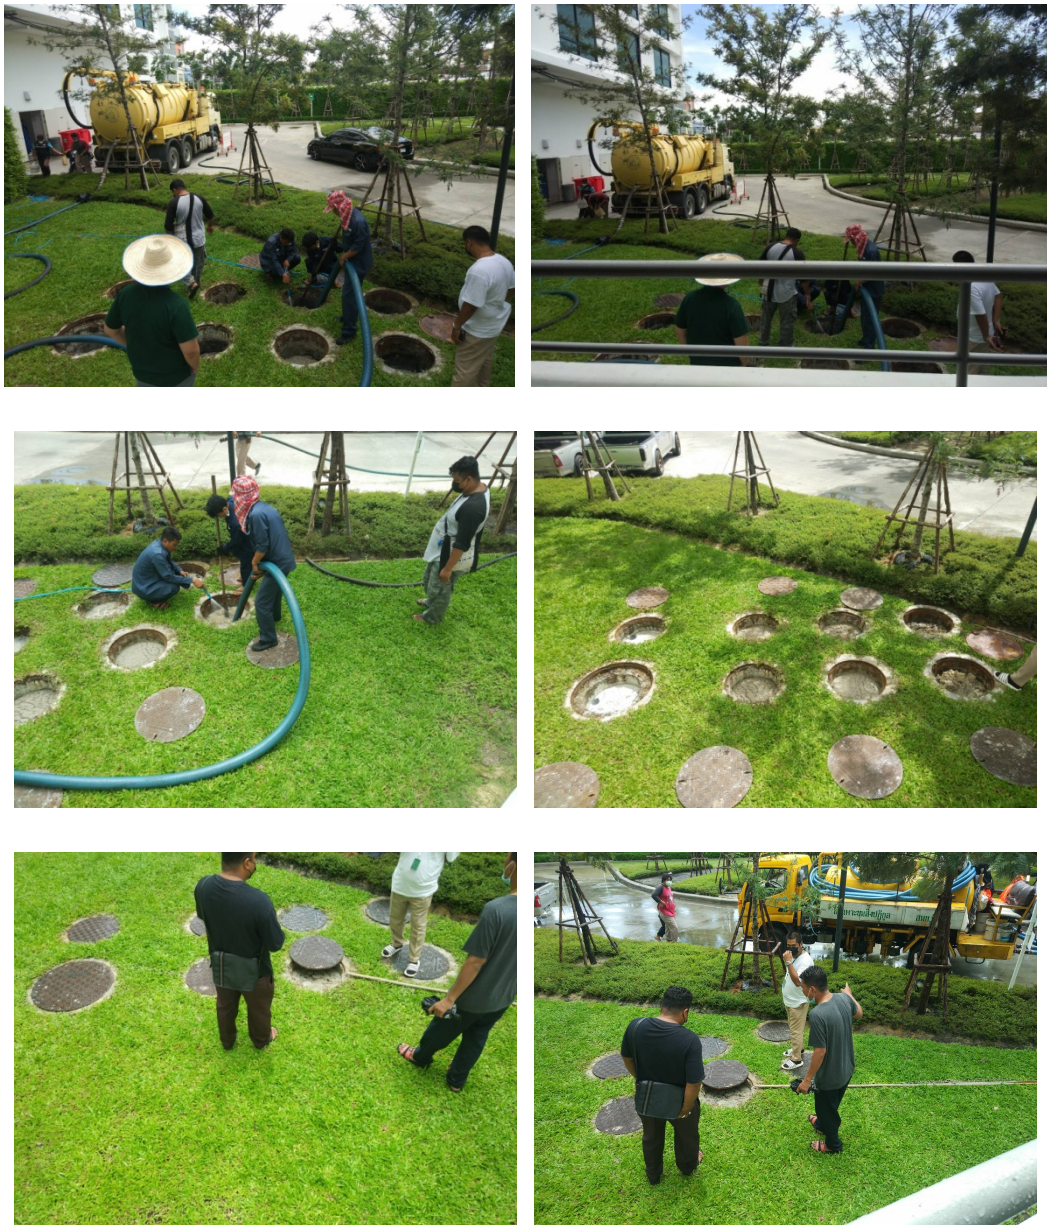
ภาพที่ 5-39 ดูตะกอนบ่อเกรอะ

3. กำจัดไขมันออกจากถังดักไขมันเป็นประจำทุก 2-3 วัน และจดบันทึกทุกครั้ง และจดบันทึกรายงานทุกครั้ง โดยนำกากไขมันมาใส่ในกระถางที่มีกระดาษทิชชูรองที่ก้นกระถาง เพื่อให้ส่วนที่เป็นน้ำซึมออกจากกากไขมันและทิ้งไว้จนแห้งเป็นก้อน	กำจัดไขมันที่ถังดักไขมันไว้เป็นประจำทุกวัน สูบตะกอนไขมันออกจากบ่อดักไขมัน และสูบน้ำตะกอนในบ่อเกรอะ	-	ภาพที่ 5-39

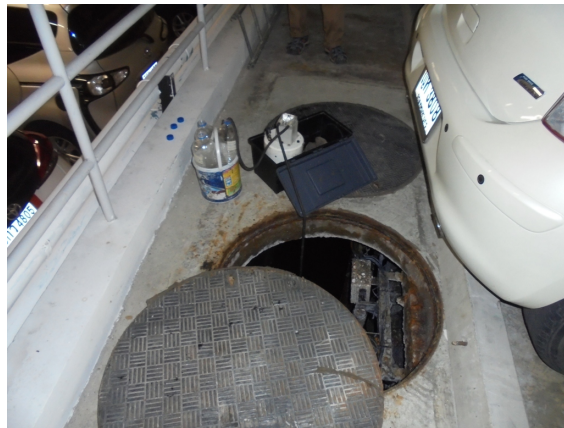
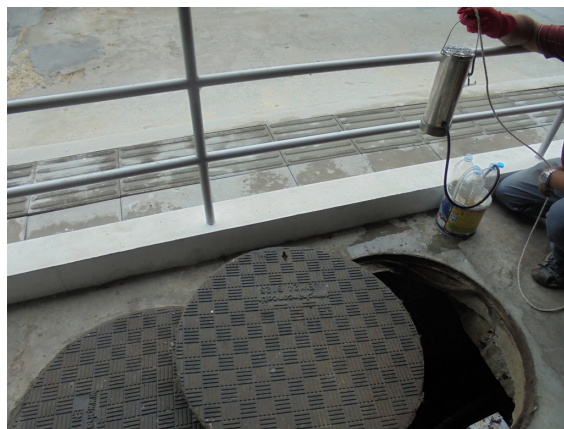
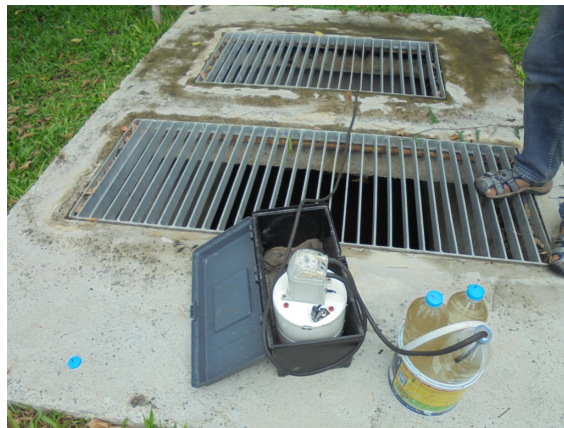
ภาพที่ 6 การเก็บตัวอย่างน้ำทิ้งที่ระบบบำบัดน้ำเสียรวม

จุดเก็บน้ำทิ้งที่บ่อปรับเสถียร

จุดเก็บน้ำทิ้งที่บ่อพักน้ำทิ้งหลังผ่านการบำบัดน้ำเสีย

จุดเก็บน้ำทิ้งที่บ่อตรวจคุณภาพน้ำทิ้งก่อนปล่อยออกสู่ท่อระบายน้ำสาธารณะ

เงื่อนไขตามมาตรการป้องกันและแก้ไขผลกระทบสิ่งแวดล้อม	ผลการปฏิบัติตามมาตรการ	ปัญหา อุปสรรค และข้อเสนอแนะ	เอกสารอ้างอิง
มาตรการติดตามตรวจสอบผลกระทบสิ่งแวดล้อม <ul style="list-style-type: none"> - จัดให้มีการตรวจสอบคุณภาพน้ำ ณ จุดก่อนและหลังออกจากระบบบำบัดน้ำเสีย เดือนละ 1 ครั้ง ตลอดระยะเวลาดำเนินการ โดยมีดัชนีที่ตรวจวัด pH , SS , TDS , Settleable Solids , BOD , Oil&Grease , TKN , Sulfide , Total Coliform Bacteria , Fecal Coliform Bacteria ซึ่งมีจุดเก็บตัวอย่างน้ำของโครงการดังนี้ - คุณภาพน้ำทิ้งก่อนการบำบัด คือบ่อปรับเสถียร - คุณภาพน้ำทิ้งหลังการบำบัด คือบ่อสูบน้ำทิ้ง - คุณภาพน้ำทิ้งก่อนระบายออกสู่ภายนอกโครงการ คือ บ่อตรวจคุณภาพน้ำทิ้ง - โครงการเก็บสถิติและข้อมูลการทำงานของระบบบำบัดน้ำเสีย ตามกฎกระทรวงกำหนด หลักเกณฑ์ วิธีการ และแบบการเก็บสถิติและข้อมูล การจัดทำบันทึกรายละเอียดและรายงานสรุปผลการทำงานของระบบบำบัดน้ำเสีย พ.ศ.2555 (ตามบทบัญญัติในมาตรา 80 แห่งพระราชบัญญัติส่งเสริมและรักษาคุณภาพสิ่งแวดล้อมแห่งชาติ พ.ศ. 2535) ดังนี้ <ol style="list-style-type: none"> (1) จัดเก็บสถิติและข้อมูลซึ่งแสดงผลการทำงานของระบบบำบัดน้ำเสียในแต่ละวันตามแบบ ทส.1 และจัดเก็บไว้ ณ สถานที่ตั้งแหล่งกำเนิดมลพิษนั้นเป็นเวลา 2 ปี (2) จัดทำรายงานสรุปผลการทำงานของระบบบำบัดน้ำเสียในแต่ละเดือนตามแบบ ทส.2 เสนอต่อเจ้าพนักงานท้องถิ่น(ผู้อำนวยการสำนักงานเขตบึงกุ่ม)ภายในวันที่ 15 ของเดือนถัดไป 	<p>เก็บตัวอย่างน้ำเพื่อนำมาวิเคราะห์คุณภาพน้ำที่บ่อปรับเสถียร บ่อสูบน้ำทิ้ง และบ่อตรวจคุณภาพน้ำทิ้ง ตั้งแต่เดือน กุมภาพันธ์ ถึง มิถุนายน 2565 (เดือนมกราคม 2565 ไม่มีผลวิเคราะห์เนื่องจากการจัดจ้างยังไม่แล้วเสร็จ)</p> <p>ดำเนินการเก็บสถิติข้อมูลการทำงานของระบบบำบัดน้ำเสียและส่งแบบ ทส.1 และ ทส.2 (เริ่มดำเนินการในเดือนมิถุนายน 2565)</p>	<p>-</p> <p>-</p>	<p>ภาพที่ 6</p>
