## บทที่ 4

### ผลการติดตามตรวจสอบผลกระทบสิ่งแวดล้อม

#### 4.1 ผลการติดตามตรวจสอบผลกระทบสิ่งแวดล้อม

โครงการอาคารสำนักงานและการศึกษา ของบริษัท ซีพี ออลล์ จำกัด (มหาชน) ได้ทำการสรุปผลการติดตามตรวจสอบผลกระทบสิ่งแวดล้อมตามที่เสนอในรายงานการประเมินผลกระทบสิ่งแวดล้อมที่คณะกรรมการผู้ชำนาญการพิจารณารายงานการประเมินผลกระทบสิ่งแวดล้อมด้านอาคาร การจัดสรรที่ดิน และบริการชุมชน เป็นผู้พิจารณาให้ความเห็นชอบ การติดตามตรวจสอบผลกระทบสิ่งแวดล้อม ประจำเดือนมกราคม - มิถุนายน 2565 มีรายละเอียดแสดงดัง ตารางที่ 4.1-1

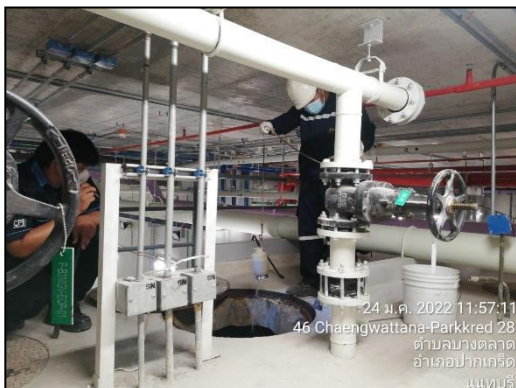
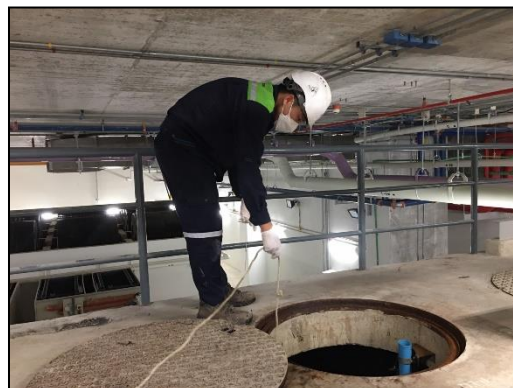
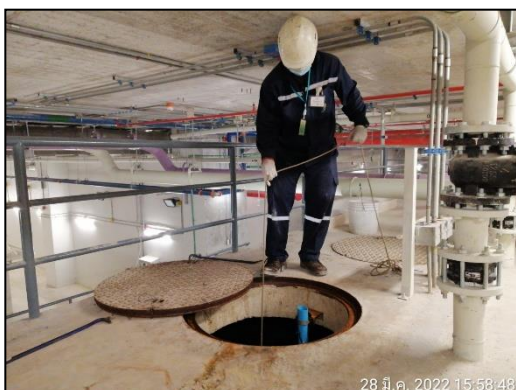
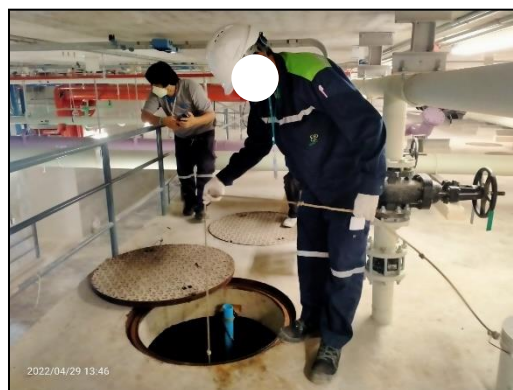
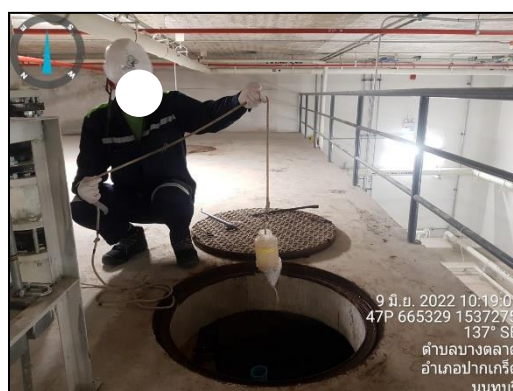
ภาพที่ 4.4-4 การตรวจวัดคุณภาพน้ำทิ้ง

บริเวณจุดตรวจวัดคุณภาพน้ำจากระบบบำบัดน้ำเสีย

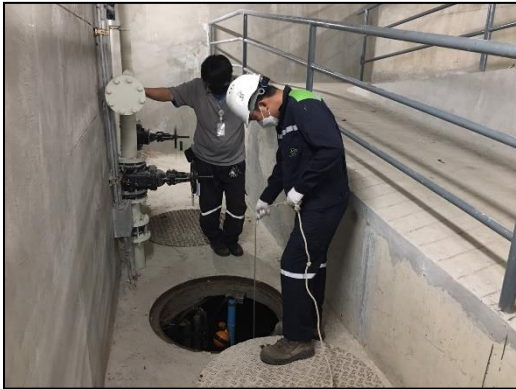
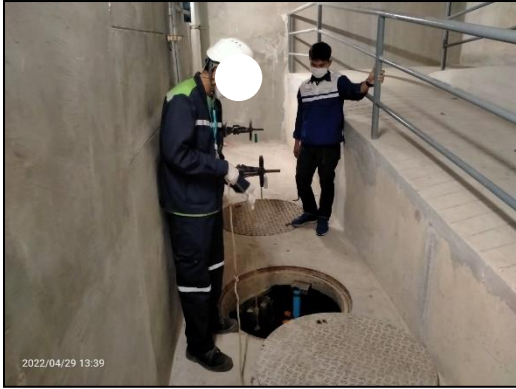
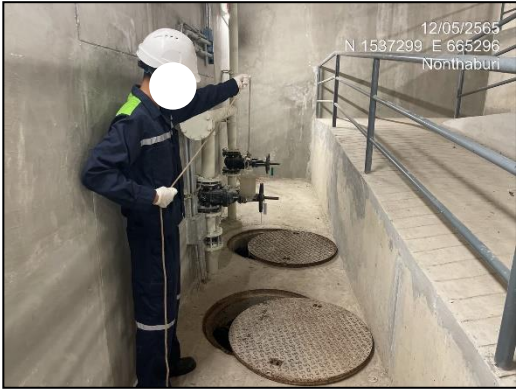
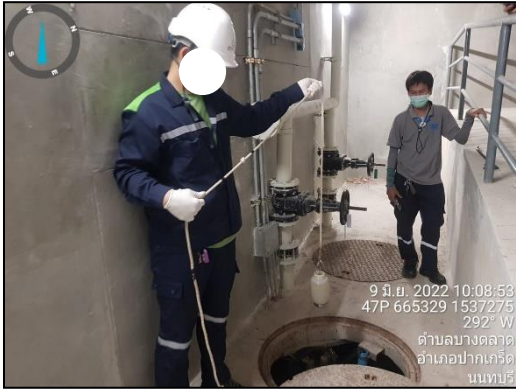
<p>9 มิ.ย. 2022 10:08:53 47P 665329 1537275 292° W ตำบลบางตลาด อำเภอปากเกร็ด นนทบุรี</p>
เดือนพฤษภาคม 2565	เดือนมิถุนายน 2565
บริเวณบ่อตรวจคุณภาพน้ำก่อนระบายออกกระบบระบายน้ำสาธารณะ บริเวณด้านหน้าโครงการ	
ภาพที่ 4.4-4 (ต่อ) การตรวจวัดคุณภาพน้ำทิ้ง
