รายงานผลการปฏิบัติตามมาตรการป้องกันและแก้ไขผลกระทบสิ่งแวดล้อม  
และมาตรการติดตามตรวจสอบผลกระทบสิ่งแวดล้อม  
โครงการ LCH Project 3 (ระยะดำเนินการ)  
ตั้งอยู่ที่ ตำบลตาสีหิ อำเภอลวกแดง จังหวัดระยอง  
บริษัท เอเพ็กซ์ ทรี จำกัด  
สำนักงานตั้งอยู่เลขที่ 75 อาคารไวท์กริ๊ปทาวเวอร์ 2 ชั้น 11 ซอยบูรเบียร  
ถนนสุขุมวิท 42 แขวงพระโขนง เขตคลองเตย กรุงเทพมหานคร  
เดือนมกราคม – มิถุนายน 2565

**รายงานผลการปฏิบัติตามมาตรการป้องกันและแก้ไขผลกระทบสิ่งแวดล้อม  
และมาตรการติดตามตรวจสอบผลกระทบสิ่งแวดล้อม**

1. ชื่อโครงการ LCH Project 3 (Apex Tasit)

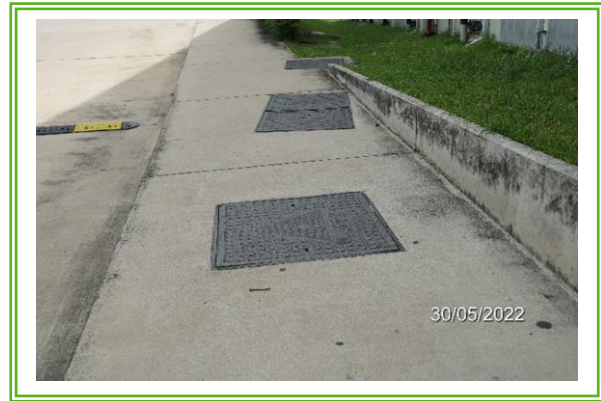
รูปที่ 3-10 ระบบบำบัดน้ำเสียของโครงการ

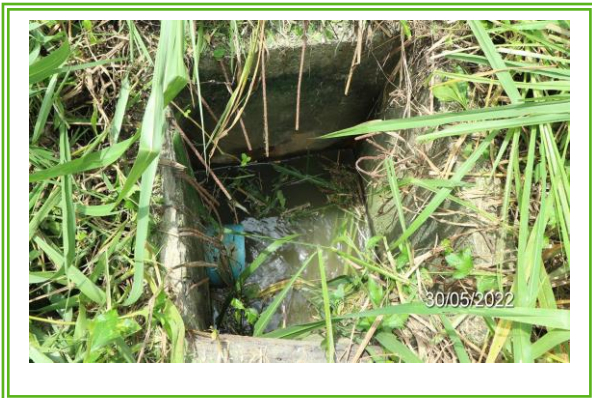
รูปที่ 3-11 ท่อรวบรวมน้ำทิ้งที่ผ่านการบำบัดก่อนระบาย  
ออกสู่ห้วยกรำ

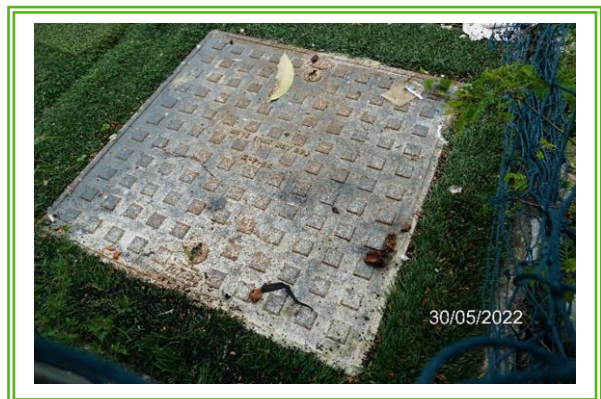
รูปที่ 3-14 ฝาปิดถังเก็บน้ำใต้ดิน

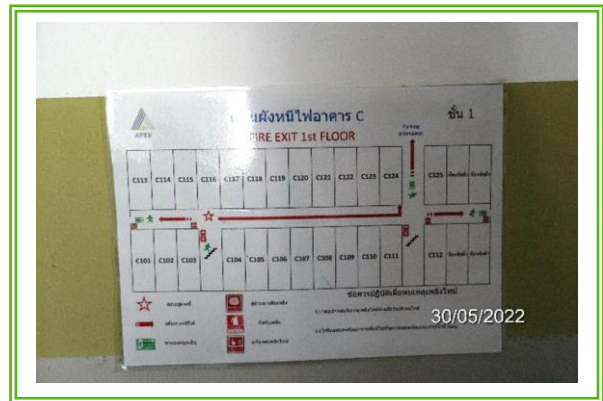
รูปที่ 3-33 แผนผังแสดงตำแหน่งอุปกรณ์ดับเพลิง
