บทที่ 2

ผลการปฏิบัติตามมาตรการป้องกันและแก้ไขผลกระทบสิ่งแวดล้อม

โครงการบ้านเอื้ออาทร ระยะที่ 3/1 จังหวัดสุรินทร์ เดือนมกราคม - มิถุนายน 2565

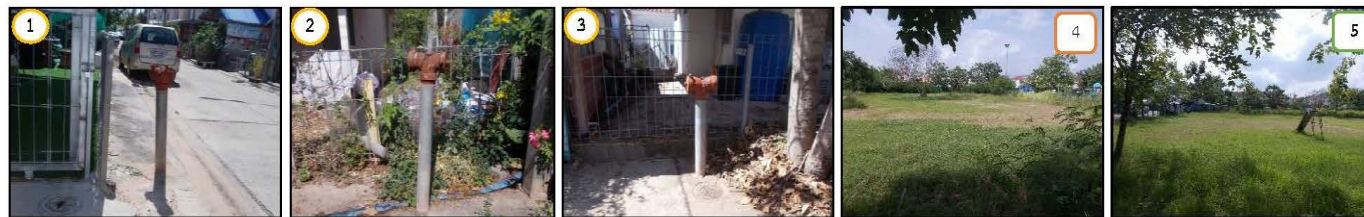
รูปที่ 2-1 ผังแสดงตำแหน่งหัวจ่ายน้ำดับเพลิงและจุดรวมพลในพื้นที่โครงการ

- ① หัวจ่ายน้ำดับเพลิง จุดที่ 1
- ② หัวจ่ายน้ำดับเพลิง จุดที่ 2
- ③ หัวจ่ายน้ำดับเพลิง จุดที่ 3
- ④ จุดรวมพล จุดที่ 4
- ⑤ จุดรวมพล จุดที่ 5

องค์ประกอบทางสิ่งแวดล้อม และคุณค่าต่าง ๆ	มาตรการป้องกันและแก้ไขผลกระทบสิ่งแวดล้อม	ผลการปฏิบัติตามมาตรการฯ	ปัญหา อุปสรรค และแนวทาง แก้ไข	เอกสารอ้างอิง
7. อากาศ	1) กำหนดให้ติดตั้งระบบป้องกันอัคคีภัยตามที่ ออกแบบไว้ และให้ได้มาตรฐานของสมาคม วิศวกรรมสถานแห่งประเทศไทยในพระบรม ราชูปถัมภ์	- มีการติดตั้งระบบป้องกันอัคคีภัยตามที่ออกแบบ ไว้ โดยติดตั้งถังดับเพลิงไว้ที่อาคารศูนย์ชุมชน และห้วยน้ำดับเพลิงและจุดรวมพลกระจายใน พื้นที่โครงการ อ้างอิงรูปที่ 2-1	ไม่มี
