ผลการปฏิบัติตามมาตรการป้องกันและแก้ไขผลกระทบสิ่งแวดล้อม

บริษัท เอส.พี.เอส. คอนสตรัคชั่น เซอร์วิส จำกัด ได้ดำเนินการติดตามตรวจสอบการปฏิบัติตามมาตรการป้องกันและแก้ไขผลกระทบสิ่งแวดล้อม ระยะดำเนินการ โครงการ ไมอามี 49 ของบริษัท ไมอามี 49 จำกัด โดยวิธี Walk-Through Survey ตรวจสอบเอกสารที่เกี่ยวข้องและถ่ายภาพประกอบ ในด้านต่างๆ ดังนี้

สรุปผลการติดตามตรวจสอบการปฏิบัติตามมาตรการป้องกันและแก้ไขผลกระทบสิ่งแวดล้อม ระยะดำเนินการ โครงการ ไมอามี 49 ของบริษัท ไมอามี 49 จำกัด ในระหว่างเดือนมกราคม-มิถุนายน 2565 มีรายละเอียดแสดงดังตารางที่ 2.2-1

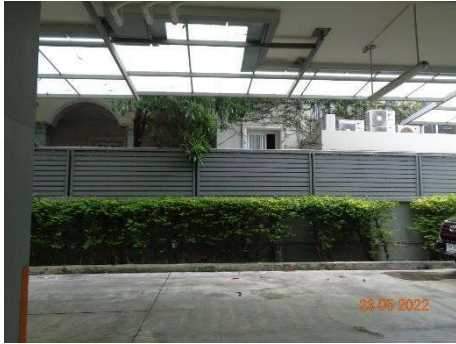
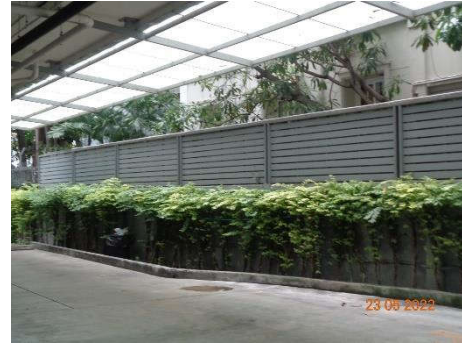
ภาพที่ 2.2-1 แนวรั้วพื้นที่โครงการ

มาตรการป้องกันและแก้ไขผลกระทบสิ่งแวดล้อม	รายละเอียดผลการปฏิบัติตามมาตรการป้องกันและแก้ไขผลกระทบสิ่งแวดล้อม	ปัญหา/อุปสรรคและการแก้ไข	เอกสารอ้างอิง
1. ทรัพยากรสิ่งแวดล้อมทางกายภาพ 1.1 ลักษณะภูมิประเทศ 1. จัดให้มีรั้วรอบพื้นที่โครงการเพื่อกันขอบเขตพื้นที่ โดยด้านล่างทำเป็นคันคอดินป้องกันการพังทลายของดินสู่พื้นที่ข้างเคียง	- โครงการจัดให้มีรั้วโดยรอบพื้นที่โครงการตามแบบที่ได้ออกแบบไว้	-	ภาพที่ 2.2-1

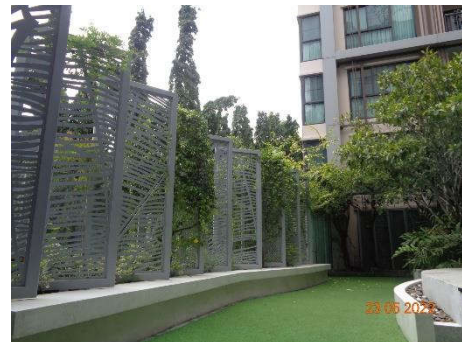
ภาพที่ 2.2-2 พื้นที่สีเขียว

2. จัดให้มีการปลูกไม้ยืนต้น ไม้พุ่ม ไม้คลุมดิน ภายในโครงการ โดยเฉพาะบริเวณแนวเขตที่ดินเพื่อให้พืชช่วยยึดหน้าดิน	- โครงการมีการปลูกไม้ยืนต้น ไม้พุ่ม ไม้คลุมดิน ภายในโครงการและบริเวณแนวเขตที่ดิน	-	ภาพที่ 2.2-2

มาตรการป้องกันและแก้ไขผลกระทบสิ่งแวดล้อม	รายละเอียดผลการปฏิบัติตามมาตรการป้องกันและแก้ไขผลกระทบสิ่งแวดล้อม	ปัญหา/อุปสรรคและการแก้ไข	เอกสารอ้างอิง
1.2 คุณภาพอากาศ (ต่อ) 5. จัดให้มีพื้นที่สีเขียวภายในโครงการ ขนาดพื้นที่รวม 391.55 ตารางเมตร เพื่อให้ต้นไม้ดังกล่าวช่วยดูดซับมลพิษจากที่จอดรถของโครงการ โดยพันธุ์ไม้ที่โครงการเลือกปลูกมีอันตรายสักระยะแสง 62 โมล หรือคิดเป็น 2,728 กรัม (คำนวณจาก โมล x มวลโมเลกุล CO ₂ - 62x 44) ซึ่งมากกว่าปริมาณก๊าซคาร์บอน มอนอกไซด์ที่เกิดจากรถยนต์ 8.1 กรัม/ชั่วโมง ต้นไม้ในโครงการจึงดูดซับได้เพียงพอ	- โครงการมีการจัดพื้นที่สีเขียวตามแบบที่ได้ออกแบบไว้	-	ภาพที่ 2.2-2

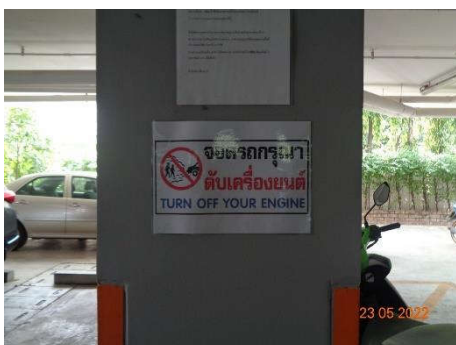
ภาพที่ 2.2-3 ป้ายเตือนดับเครื่องยนต์
บริเวณพื้นที่จอดรถ

1.2 คุณภาพอากาศ 1) ฝุ่นละออง 1. ติดตั้งป้ายห้ามติดเครื่องยนต์ทั้งไว้ภายในบริเวณพื้นที่จอดรถ ให้สามารถสังเกตได้อย่างชัดเจนและทั่วถึง	- โครงการมีการติดป้าย “ห้ามติดเครื่องยนต์” ภายในบริเวณพื้นที่จอดรถที่สามารถมองเห็นได้อย่างชัดเจน	-	ภาพที่ 2.2-3

2. ติดตั้งป้ายห้ามติดเครื่องยนต์ทั้งไว้ในบริเวณพื้นที่จอดรถ ให้สามารถสังเกตได้อย่างชัดเจนและทั่วถึง	- โครงการมีการติดตั้ง “ห้ามติดเครื่องยนต์” ภายในบริเวณพื้นที่จอดรถที่สามารถมองเห็นได้อย่างชัดเจน	-	ภาพที่ 2.2-3

2. ติดตั้งป้ายห้ามเร่งเครื่องยนต์ไว้บริเวณที่จอดรถและทางวิ่งภายในโครงการให้เห็นอย่างชัดเจน	- โครงการมีการติดป้าย “ห้ามติดเครื่องยนต์” ภายในบริเวณพื้นที่จอดรถที่สามารถมองเห็นได้อย่างชัดเจน	-	ภาพที่ 2.2-3

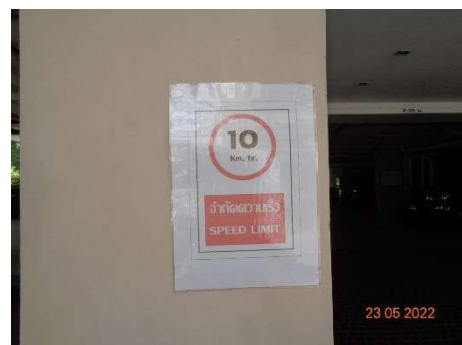
ภาพที่ 2.2-4 ป้ายจำกัดความเร็ว

2. ควบคุมความเร็วของรถภายในโครงการ เช่น ป้ายจำกัดความเร็ว ลูกกระพรวนชะลอความเร็ว เพื่อไม่ให้เกิดการฟุ้งกระจายของฝุ่นบนผิวถนน	- โครงการมีการติดป้ายจำกัดความเร็วภายในพื้นที่โครงการ	-	ภาพที่ 2.2-4

3. ควบคุมความเร็วของรถภายในโครงการ เช่น ป้ายจำกัดความเร็ว เพื่อลดความเร็ว เพื่อไม่ให้เกิดการฟุ้งกระจายของฝุ่นบนผิวถนน	- โครงการมีการติดตั้งป้ายจำกัดความเร็วภายในพื้นที่โครงการ	-	ภาพที่ 2.2-4

1.3 เสียง 1. ควบคุมความเร็วของรถภายในโครงการ เช่น ป้ายจำกัดความเร็ว สันนุนลดความเร็ว เพื่อไม่ให้เกิดการฟุ้งกระจายของฝุ่นบนผิวถนน	- โครงการมีการติดป้ายจำกัดความเร็วภายในพื้นที่โครงการ	-	ภาพที่ 2.2-4

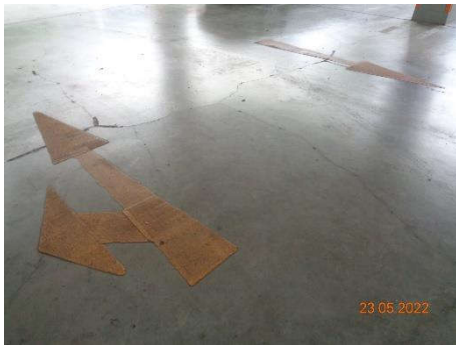
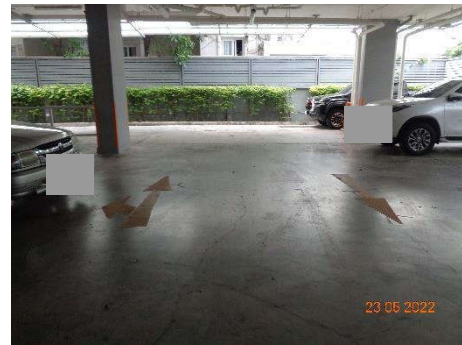
ภาพที่ 2.2-5 สัญลักษณ์จราจรบนพื้นทาง

3. จัดทำป้ายและสัญลักษณ์จราจรบนพื้นทางให้ชัดเจน และไม่ก่อให้เกิดความสับสนของผู้ขับขี่ ทำให้การเคลื่อนตัวของรถในโครงการ และบริเวณทางเข้า-ออกโครงการสามารถทำได้ ปลอดภัยและปลอดภัย	- โครงการมีการจัดทำสัญลักษณ์จราจรบนพื้นทางอย่างชัดเจน	-	ภาพที่ 2.2-5

4. จัดทำป้ายและสัญลักษณ์จราจรบนพื้นทางให้ชัดเจน และไม่ก่อให้เกิดความสับสนของผู้ขับขี่ ทำให้การเคลื่อนตัวของรถในโครงการ และบริเวณทางเข้า-ออกโครงการสามารถทำได้อย่างดีและปลอดภัย	- โครงการมีการจัดทำสัญลักษณ์จราจรบนพื้นทางอย่างชัดเจน	-	ภาพที่ 2.2-5

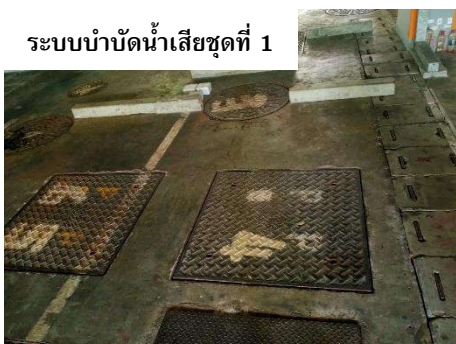
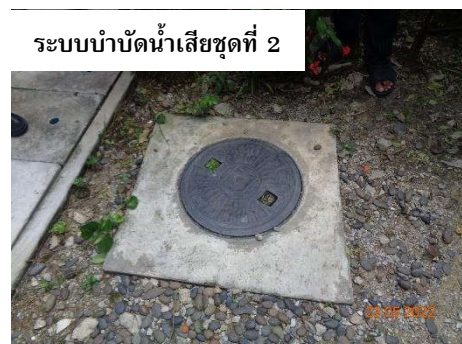
ภาพที่ 2.2-7 ระบบบำบัดน้ำเสีย

1.4 คุณภาพน้ำ 1. จัดให้มีระบบบำบัดน้ำเสีย จำนวน 2 ชุด ดังนี้ (1) ระบบบำบัดน้ำเสียชุดที่ 1 (รับน้ำเสียจากอาคารไม่รวมน้ำเสียจากห้องสำนักงานปริมาณ 0.4 ลูก บาศก์เมตร/วัน) ตั้งอยู่ใต้ดินบริเวณที่จอดรถยนต์ เป็นระบบบำบัดน้ำเสียชนิดเติมอากาศแบบตะกอนเร่ง (Activated Sludge) ออกแบบรองรับน้ำเสียได้ปริมาณ 51 ลูกบาศก์เมตร/วัน โดยระบบบำบัดน้ำเสียมีประสิทธิภาพร้อยละ 93 คิดค่าความสกปรกเนเสีย (BOD) ของน้ำเสียที่เข้าระบบบำบัดน้ำเสียเท่ากับ 277 มิลลิกรัม/ลิตร และมีค่า BOD ที่ออกจากระบบไม่เกิน 20 มิลลิกรัม/ลิตร	- โครงการได้มีการติดตั้งระบบบำบัดน้ำเสียสำเร็จรูป จำนวน 2 ชุด โดยระบบระบบบำบัดน้ำเสียชุดที่ 1 รับน้ำเสียจากอาคารไม่รวมน้ำเสียจากห้องสำนักงาน และระบบบำบัดน้ำเสียชุดที่ 2 รับน้ำเสียจากห้องสำนักงาน ซึ่งระบบบำบัดน้ำเสียทั้ง 2 ชุด ตั้งอยู่ใต้ดินบริเวณที่จอดรถยนต์	-	ภาพที่ 2.2-7 เอกสาร 4-1

3.3 การบำบัดน้ำเสีย 1. จัดให้มีระบบบำบัดน้ำเสีย จำนวน 2 ชุด ดังนี้ (1) ระบบบำบัดน้ำเสียชุดที่ 1 (รับน้ำเสียจากอาคารไม่รวมน้ำเสียจากห้องสำนักงานปริมาณ 0.4 ลูก บาศก์เมตร/วัน) ตั้งอยู่ใต้ดินบริเวณที่จอดรถยนต์ เป็นระบบบำบัดน้ำเสียชนิดเติม	- โครงการได้มีการติดตั้งระบบบำบัดน้ำเสียสำเร็จรูป จำนวน 2 ชุด โดยระบบระบบบำบัดน้ำเสียชุดที่ 1 รับน้ำเสียจากอาคารไม่รวมน้ำเสียจากห้องสำนักงาน	-	ภาพที่ 2.2-7 เอกสาร 4-1

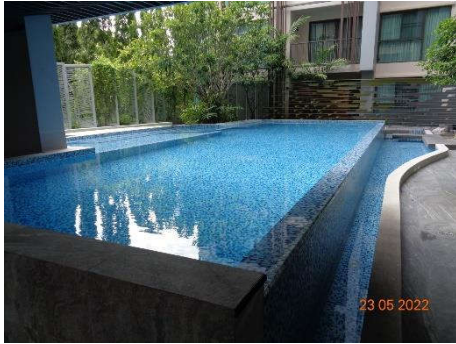
ภาพที่ 2.2-14 สระว่ายน้ำ

3.2 สระว่ายน้ำ 1) โครงสร้างสระว่ายน้ำ 1. โครงสร้างของสระว่ายน้ำเป็นคอนกรีตเสริมเหล็ก มีความมั่นคง แข็งแรง น้ำซึมไม่ได้ ผนังเรียบ อยู่ในสภาพดีและทำความสะอาดง่าย	- โครงสร้างสระว่ายน้ำของโครงการเป็นคอนกรีตเสริมเหล็กที่มีความมั่นคง แข็งแรง น้ำซึมไม่ได้ ผนังเรียบ อยู่ในสภาพดีและทำความสะอาดง่าย	-	ภาพที่ 2.2-14

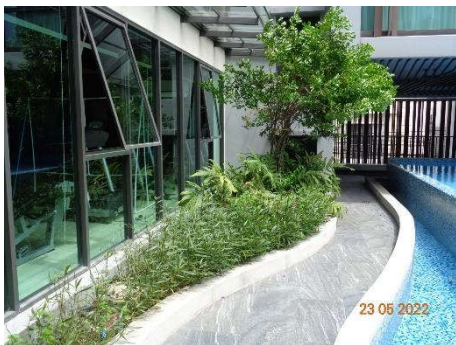
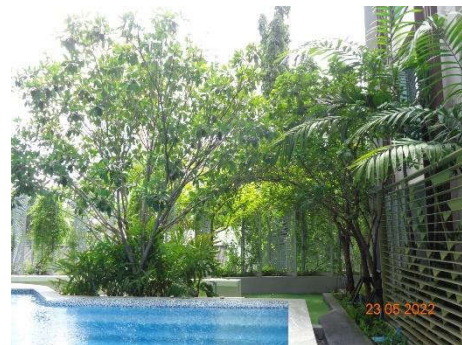
ภาพที่ 2.2-16 พื้นที่รอบสระว่ายน้ำ

3. พื้นที่รอบสระว่ายน้ำ ต้องทำด้วยวัสดุ แข็งแรง เรียบ ไม่ดูดซึมน้ำ ทำความสะอาดง่าย ไม่ลื่น อยู่ในสภาพดี	- โครงการมีการใช้วัสดุโดยรอบพื้นที่สระว่ายน้ำที่แข็งแรงไม่ดูดซึมน้ำ ทำความสะอาดง่าย ไม่ลื่น และอยู่ในสภาพดี	-	ภาพที่ 2.2-16

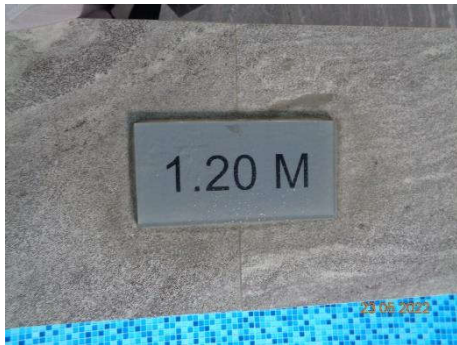
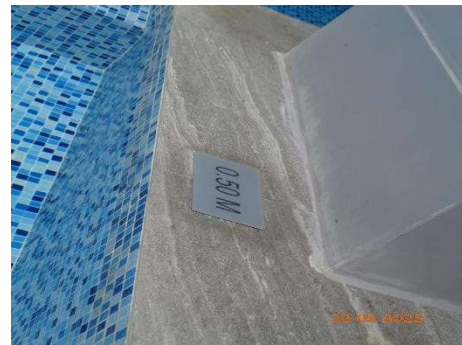
ภาพที่ 2.2-18 ป้ายบอกระดับความลึก

2) อุบัติเหตุจากการจมน้ำ 1. จัดให้มีป้ายบอกระดับความลึกหรือเลขบอกตัวระดับความลึกที่สามารถมองเห็นได้ชัดเจน โดยมีตัวเลขแสดงความลึกเป็นระยะๆ อย่างน้อย 3 ระยะ	- โครงการมีการติดตั้งป้ายบอกระดับความลึกที่สามารถมองเห็นได้ชัดเจน	-	ภาพที่ 2.2-18

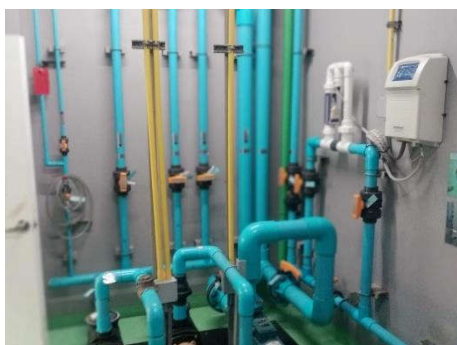
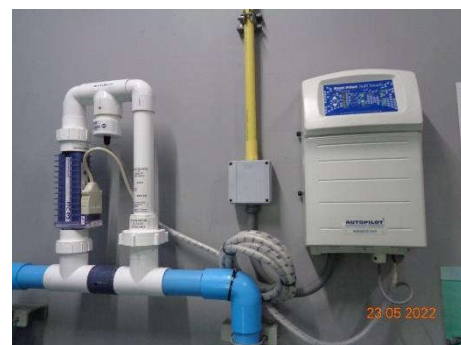
ภาพที่ 2.2-22 สระว่ายน้ำระบบเกลือ

3) คุณภาพน้ำสระว่ายน้ำ			
1. ในการฆ่าเชื้อโรคในสระว่ายน้ำใช้ระบบเกลือ (Salt Chlorinator)	- โครงการมีการติดตั้งระบบเกลือเพื่อใช้ในการฆ่าเชื้อโรคในสระว่ายน้ำ	-	ภาพที่ 2.2-22

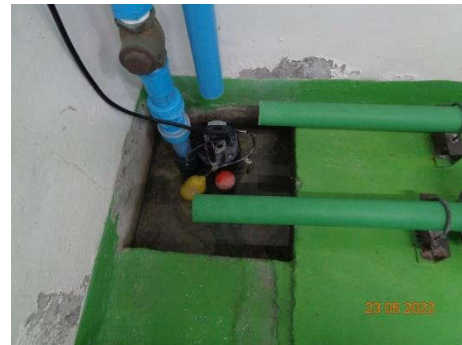
ภาพที่ 2.2-24 เครื่องสูบน้ำบริเวณบ่อหนองน้ำ

มาตรการป้องกันและแก้ไขผลกระทบสิ่งแวดล้อม	รายละเอียดผลการปฏิบัติตามมาตรการป้องกันและแก้ไขผลกระทบสิ่งแวดล้อม	ปัญหา/อุปสรรคและการแก้ไข	เอกสารอ้างอิง
3.4 การระบายน้ำ 1. จัดให้มีการทรวนน้ำส่วนเกินไว้ในระบบท่อระบายน้ำ โดยสามารถกักเก็บน้ำหลวส่วนเกินได้ 39 ลูกบาศก์เมตร ซึ่งสามารถรองรับปริมาณน้ำที่จะตองทรวนได้อย่างเพียงพอ และควบคุมอัตราการระบายน้ำออกจากพื้นที่โครงการ โดยจัดให้มีเครื่องสูบน้ำ จำนวน 2 เครื่อง (ทำงานพร้อมกัน) แต่ละเครื่องมีอัตราการสูบ 0.004 ลูกบาศก์เมตร/วินาที (รวมอัตราการระบายน้ำของโครงการ เท่ากับ 0.016 ลูกบาศก์เมตร/วินาที) ซึ่งไม่เกินอัตราการระบายน้ำก่อนพัฒนาโครงการ (0.018 ลูกบาศก์เมตร/วินาที) เพื่อสูบน้ำออกสู่ท่อระบายน้ำริมถนนซอยสุขุมวิท 49/13 ต่อไป	- โครงการจัดให้มีระบบทรวนน้ำส่วนเกิน พร้อมทั้ง จัดให้มีเครื่องสูบน้ำ เพื่อสูบน้ำออกสู่ท่อระบายน้ำริมถนนซอยสุขุมวิท 49/13 ต่อไป	-	ภาพที่ 2.2-24

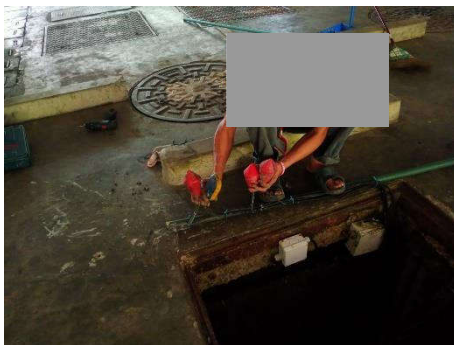
ภาพที่ 2.2-25 การชุดลอกตะกอนบ่อพักน้ำ

3. ดูแลชุดลอกตะกอนที่สะสมในบ่อพักน้ำอย่างสม่ำเสมออย่างน้อย เดือนละ 1 ครั้ง เพื่อให้สามารถระบายน้ำได้อย่างมีประสิทธิภาพ ไม่ส่งผลกระทบต่อระบบระบายน้ำของบริเวณพื้นที่โครงการ	- โครงการได้มีการชุดลอกตะกอนในบ่อพักน้ำอย่างสม่ำเสมอ เพื่อให้สามารถระบายน้ำได้อย่างมีประสิทธิภาพ และไม่ส่งผลกระทบต่อระบบระบายน้ำของบริเวณพื้นที่โครงการ	-	ภาพที่ 2.2-25

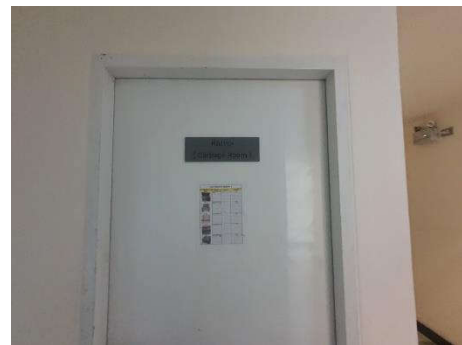
ภาพที่ 2.2-26 ห้องพักขยะมูลฝอยประจำชั้น

มาตรการป้องกันและแก้ไขผลกระทบสิ่งแวดล้อม	รายละเอียดผลการปฏิบัติตามมาตรการป้องกันและแก้ไขผลกระทบสิ่งแวดล้อม	ปัญหา/อุปสรรคและการแก้ไข	เอกสารอ้างอิง
3.5 การจัดการมูลฝอย 1. จัดให้มีห้องพักมูลฝอยประจำชั้นตั้งแต่ชั้นที่ 2-7 (ซึ่งเป็นชั้นพักอาศัย) ตั้งอยู่ใกล้กับบันได ST-1 มีขนาดพื้นที่ 3.44 ตารางเมตร โดยภายในห้องพักมูลฝอยประจำชั้นแต่ละห้อง โครงการจะตั้งถังมูลฝอยขนาด 100 ลิตร ภายในรองด้วยถุงดำอีกชั้นหนึ่ง จำนวน 2 ถัง/ชั้น (ถังมูลฝอยรีไซเคิล 1 ถัง และถังมูลฝอยย่อยสลายได้ 1 ถัง) และถังมูลฝอยขนาด 50 ลิตร จำนวน 2 ถัง (ถังมูลฝอยทั่วไป 1 ถัง และถังมูลฝอยอันตราย 1 ถัง)	- โครงการจัดให้มีห้องพักมูลฝอยประจำชั้นพักอาศัยแต่ละชั้น	-	ภาพที่ 2.2-26

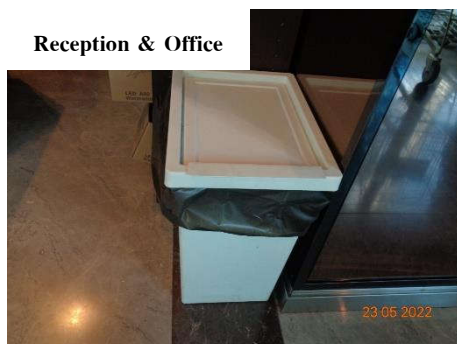
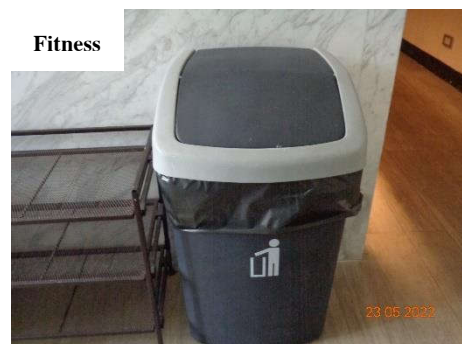
ภาพที่ 2.2-27 ภาชนะรองรับมูลฝอย

2. ภายในห้องสำนักงาน และห้องต้อนรับ (ตั้งอยู่ชั้นที่ 1) และห้องออกกกำลังกาย (ตั้งอยู่ที่ชั้น 2) โครงการจะตั้งถังมูลฝอยขนาด 50 ลิตร จำนวน 4 ถัง/ห้อง (ถังมูลฝอยทั่วไป ถังมูลฝอยรีไซเคิล ถังมูลฝอยย่อยสลายได้ และถังมูลฝอยอันตราย) ไว้ภายในแต่ละห้องดังกล่าว	- โครงการมีการตั้งถังมูลฝอยไว้ในห้องสำนักงาน ห้องต้อนรับ ห้องออกกกำลังกาย ที่เพียงพอต่อปริมาณที่เกิดขึ้น	-	ภาพที่ 2.2-27

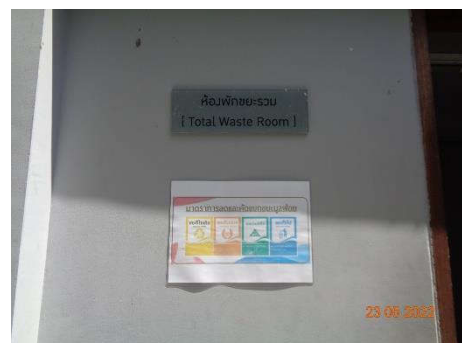
ภาพที่ 2.2-29 ห้องพักขยะรวม

10. โครงการจะจัดให้มีห้องพักมูลฝอยรวม ตั้งอยู่ที่ชั้นที่ 1 บริเวณด้านทิศตะวันตกของอาคาร โดยแบ่งเป็นห้องพักมูลฝอยย่อยสลายได้ ห้องพักมูลฝอยทั่วไป ห้องพักมูลฝอยรีไซเคิล และห้องพักมูลฝอยอันตราย แยกกันอย่างชัดเจน ซึ่งมีรายละเอียดดังนี้	- โครงการได้จัดให้มีห้องพักมูลฝอยรวม ตั้งอยู่ที่ชั้นที่ 1 ของโครงการ	-	ภาพที่ 2.2-29

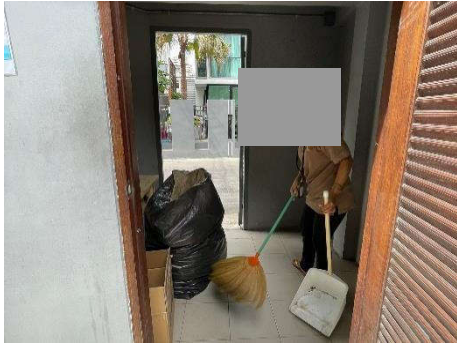
ภาพที่ 2.2-30 การทำความสะอาดห้องพักรวม

11. จัดให้มีการทำความสะอาดห้องพักมูลฝอยรวมอย่างสม่ำเสมอ สัปดาห์ละ 1 ครั้ง เพื่อป้องกันการเพาะตัวของเชื้อโรค	- โครงการจัดให้มีการทำความสะอาดห้องพักมูลฝอยรวมอย่างสม่ำเสมอ เพื่อป้องกันการเพาะตัวของเชื้อโรค	-	ภาพที่ 2.2-30
