ผลการปฏิบัติตามมาตรการป้องกันและ
แก้ไขผลกระทบสิ่งแวดล้อม

ผลการปฏิบัติตามมาตรการป้องกันและแก้ไขผลกระทบสิ่งแวดล้อม

ตารางที่ 2.2-1 มาตรการป้องกันและแก้ไขผลกระทบสิ่งแวดล้อม (ระยะดำเนินการ) โครงการ โรงแรมพักอาศัยซอยสุขุมวิท 13

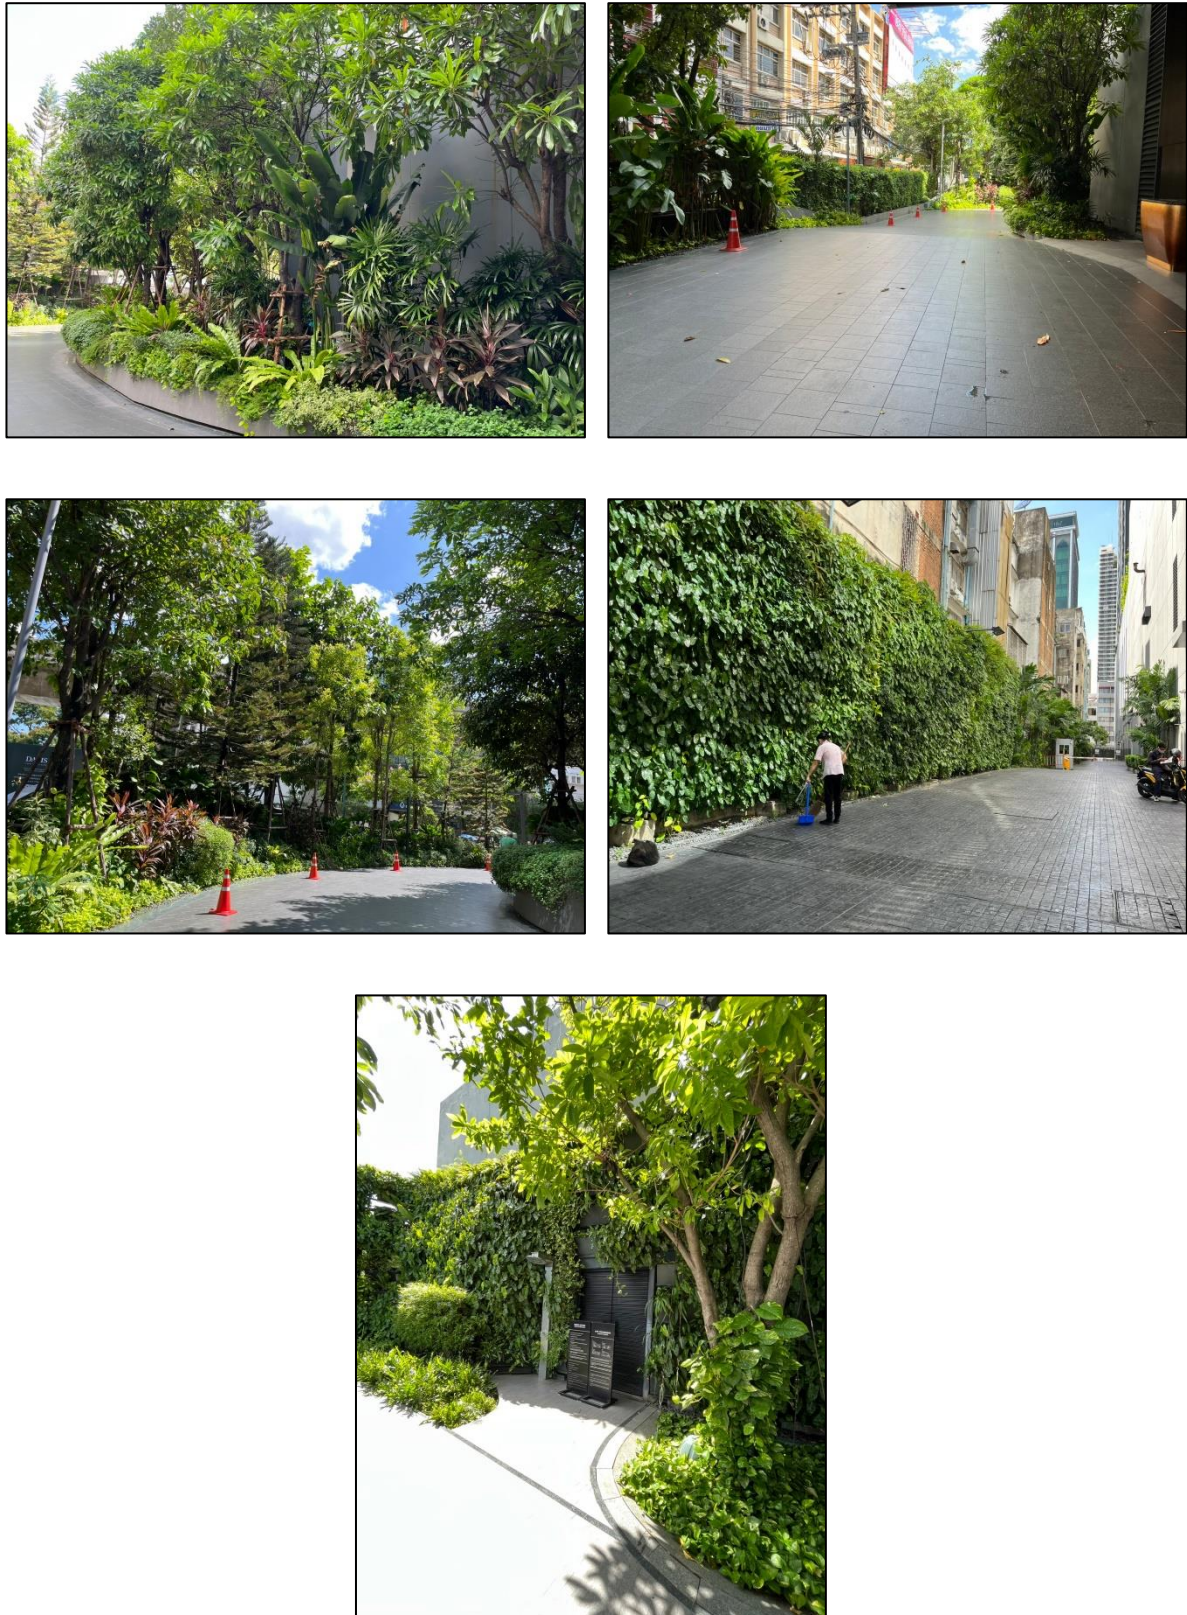
(6) ความเป็นส่วนตัว	<ul style="list-style-type: none"> - จัดสร้างรั้วสูงไม่น้อยกว่า 2 เมตร โดยรอบพื้นที่โครงการ - ปลุกไม้ยืนต้นที่ชั้นล่างเพื่อช่วยบดบังมุมมองของผู้พักอาศัยจากอาคารข้างเคียง - ภายในโครงการได้ออกแบบให้มีระยะห่างจากแนวเขตที่ดินไม่น้อยกว่า 6 เมตร เพื่อลดผลกระทบด้านความเป็นส่วนตัวของแขก/ผู้พักอาศัยภายในโครงการ และ ผู้อยู่อาศัยพื้นที่ข้างเคียง 	✓	<ul style="list-style-type: none"> - โครงการมีการปลูกไม้ยืนต้นที่ชั้นล่างเพื่อช่วยบดบังมุมมองของผู้พักอาศัยจากอาคารข้างเคียง และภายในโครงการได้ออกแบบให้มีระยะห่างจากแนวเขตที่ดินไม่น้อยกว่า 6 เมตร เพื่อลดผลกระทบด้านความเป็นส่วนตัวของแขก/ผู้พักอาศัยภายในโครงการ และ ผู้อยู่อาศัยพื้นที่ข้างเคียง 	รูปที่ 2.2-1 พื้นที่สีเขียว	-

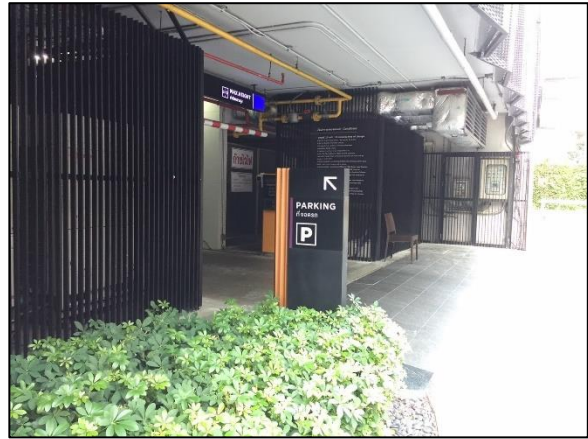
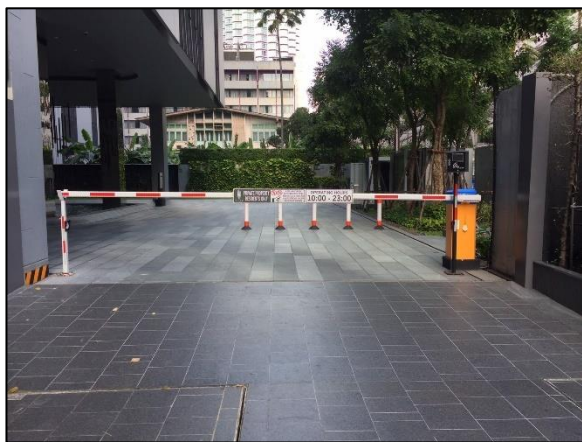
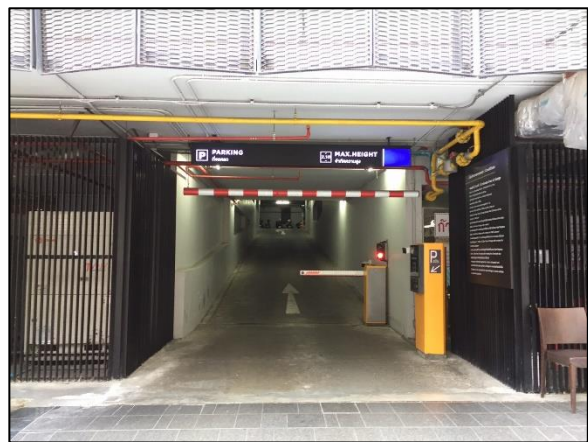
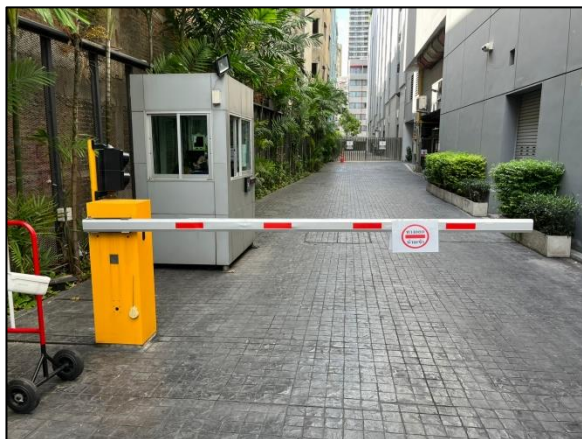
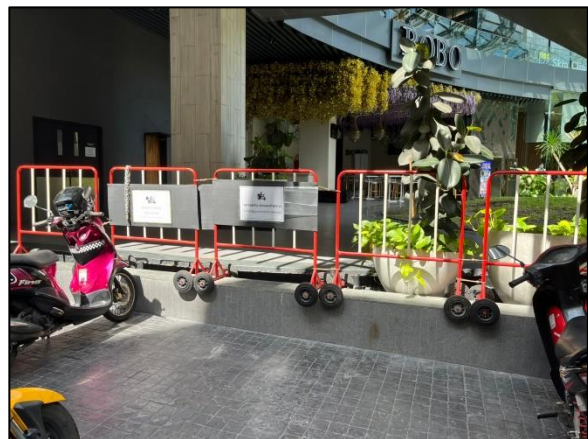
1. ทรัพยากรทางกายภาพ					
1.1 สภาพภูมิประเทศ	-	-	-	-	-
1.2 คุณภาพอากาศ	- พื้นที่โครงการที่ไม่มีสิ่งก่อสร้างปกคลุมจะทำการปลูกต้นไม้และพืชปกคลุม	✓	- โครงการได้ปลูกต้นไม้และหญ้าคลุมดินในบริเวณพื้นที่ว่างของโครงการที่ได้มีการปูลาดพื้นผิวเพื่อลดการชะล้างพังทลายของหน้าดิน ปลูกต้นไม้โดยรอบอาคารรวมถึงไม้คลุมดิน	รูปที่ 2.2-1 พื้นที่สีเขียว	-

- จัดให้มีการปลูกไม้ยืนต้นและไม้คลุมดินภายในพื้นที่โครงการ ซึ่งสามารถตรึงก๊าซ CO ₂ ผ่านกระบวนการสังเคราะห์แสง และคายก๊าซ O ₂ ออกมา	✓	- โครงการได้ปลูกต้นไม้และหญ้าคลุมดินในบริเวณพื้นที่ว่างของโครงการที่ได้มีการปูลาดพื้นผิวเพื่อลดการชะล้างพังทลายของหน้าดิน ปลูกต้นไม้โดยรอบอาคารรวมถึงไม้คลุมดิน	รูปที่ 2.2-1 พื้นที่สีเขียว	-

- บำรุงดูแลรักษาไม้ยืนต้นและไม้คลุมดินภายในพื้นที่โครงการให้เจริญเติบโตได้ดี เพื่อให้มีประสิทธิภาพในการดูดซับมลพิษ	✓	- โครงการได้จัดให้มีการบำรุงดูแลรักษาไม้ยืนต้นและไม้คลุมดินภายในพื้นที่โครงการให้เจริญเติบโตได้ดีอยู่เสมอ	รูปที่ 2.2-1 พื้นที่สีเขียว	-

- การจัดผังภูมิสถาปัตย์ ประกอบด้วยไม้ยืนต้นบริเวณชั้นล่างและบนอาคาร ช่วยบดบังแสงแดดที่ส่องกระทบพื้นหรือผนังคอนกรีตของอาคารลดการถ่ายเทความร้อนจากอากาศสู่คอนกรีต การคายน้ำเพิ่มความชุ่มชื้นและลดอุณหภูมิของอากาศ และปลูกไม้คลุมดินช่วยสะท้อนรังสีความร้อนจากพื้นดินกลับสู่บรรยากาศ	✓	- โครงการได้มีการปลูกไม้ยืนต้นบริเวณชั้นล่างและบนอาคาร ช่วยบดบังแสงแดดที่ส่องกระทบพื้นหรือผนังคอนกรีตของอาคารลดการถ่ายเทความร้อนจากอากาศสู่คอนกรีต การคายน้ำเพิ่มความชุ่มชื้นและลดอุณหภูมิของอากาศ และปลูกไม้คลุมดินช่วยสะท้อนรังสีความร้อนจากพื้นดินกลับสู่บรรยากาศ	รูปที่ 2.2-1 พื้นที่สีเขียว

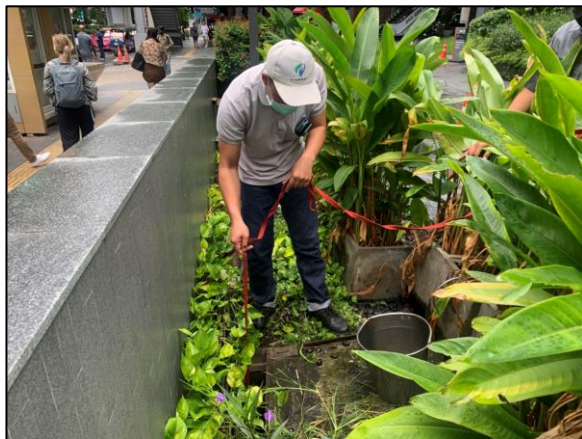
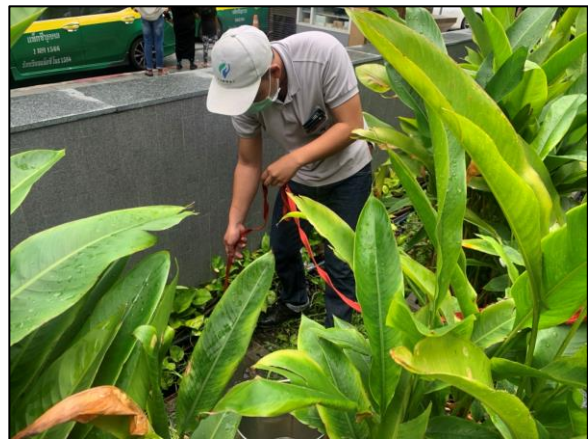
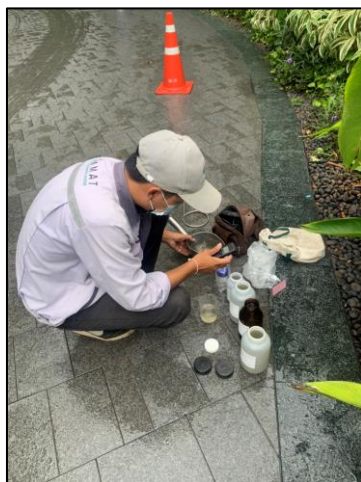
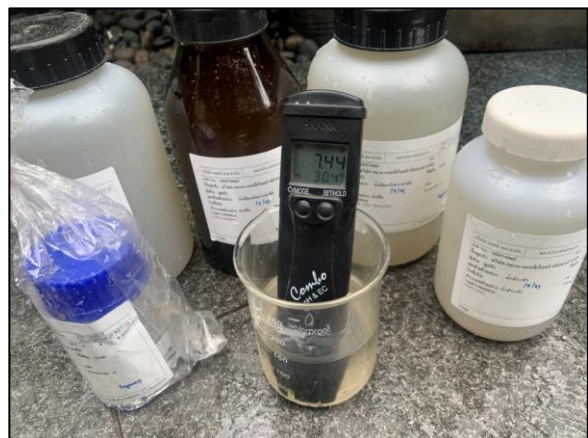
- กำหนดให้มีมาตรการด้านการจราจรตามข้อเสนอแนะของ สจส. ดังนี้ (1) กำหนดให้ผู้พักอาศัย/แขกของโครงการที่มีรถยนต์ส่วนตัวต้องแจ้งให้เจ้าหน้าที่โครงการรับทราบและจัดทำเป็นบัญชีรายชื่อเพื่อตรวจสอบความเพียงพอของที่จอดรถยนต์ที่เข้ามาจอดในโครงการฯ (2) จัดให้มีป้ายชื่อโครงการและลูกศรทางเข้า-ออกจากพื้นที่โครงการฯ อย่างเด่นชัด พร้อมติดตั้งสัญญาณไฟกะพริบเพื่อเป็นจุดสังเกตให้ผู้ขับขี่ยานพาหนะที่จะเข้าสู่พื้นที่โครงการฯ สามารถมองเห็นได้อย่างชัดเจนและชะลอความเร็ว (3) จัดทำป้ายและสัญญาณการจราจรบนพื้นทางให้ชัดเจน ไม่ก่อให้เกิดความสับสนของผู้ขับขี่ ทำให้การจราจรภายในพื้นที่โครงการฯ มีความปลอดภัย	✓	- โครงการจัดให้มีป้ายชื่อโครงการและลูกศรทางเข้า-ออกจากพื้นที่โครงการฯ อย่างเด่นชัด - จัดทำป้ายและสัญญาณการจราจรบนพื้นทางให้ชัดเจน - ติดตั้งระบบแสงสว่างในบริเวณพื้นที่จราจร และคนเดินเท้า - ติดตั้งเครื่องแสดงจำนวนที่จอดรถยนต์อัตโนมัติ ให้เห็นปรากฏจำนวนที่จอดรถที่สามารถเข้าจอดในโครงการฯ ได้ - ใช้ระบบตรวจการเข้า-ออกของรถที่มาใช้บริการหรือพนักงานโดยใช้การติดตั้งกล้องบันทึกเหตุการณ์ติดตั้งจุดรับแลบัตริ - มีการติดตั้งกล้อง CCTV พร้อมติดตั้งศูนย์ควบคุมระบบการจราจรภายในที่จอดรถยนต์ด้วยกล้องวงจรปิด (CCTV) เพื่อควบคุมและแก้ไขปัญหาการจราจรภายในโครงการฯ	รูปที่ 2.2-2 การจราจร รูปที่ 2.2-3 ศูนย์ควบคุมระบบการจราจรภายในที่จอดรถยนต์ด้วยกล้องวงจรปิด (CCTV) -

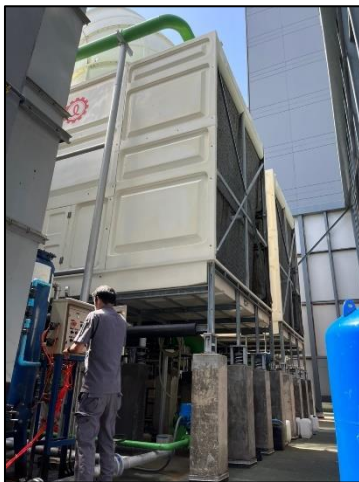
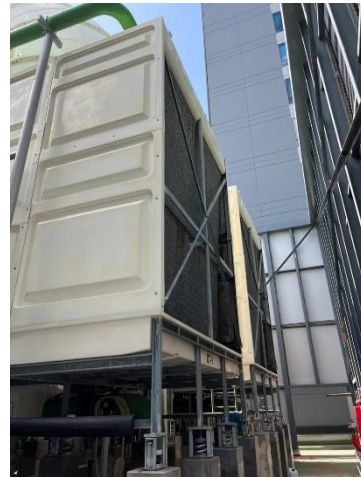
- ธรณกรัณฑ์ให้น้ำอย่างประหยัด และหมั่นตรวจสอบการรั่วไหลของระบบน้ำใช้ ถ้าพบว่ามี การรั่วไหลของระบบน้ำใช้ ให้ดำเนินการซ่อมแซม และแก้ไขโดยไม่ชักช้า	✓	- โครงการรณรงค์ปลูกจิตสำนึกการใช้น้ำอย่างประหยัด แก่พนักงานทุกคน - โครงการมีการติดป้ายรณรงค์การประหยัดน้ำภายในอาคาร	รูปที่ 2.2-6 การรณรงค์การใช้น้ำอย่างประหยัด

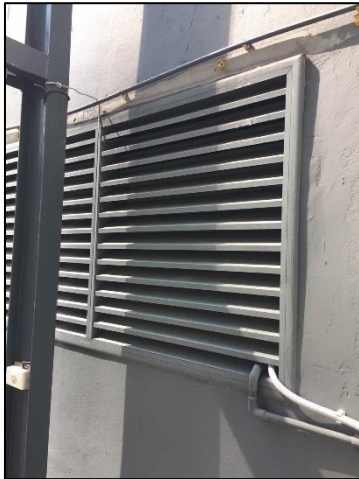
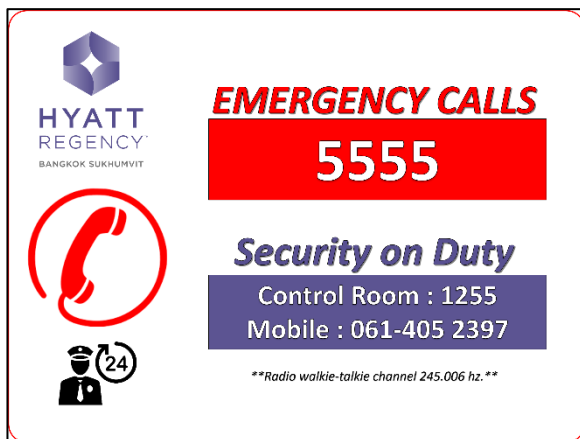
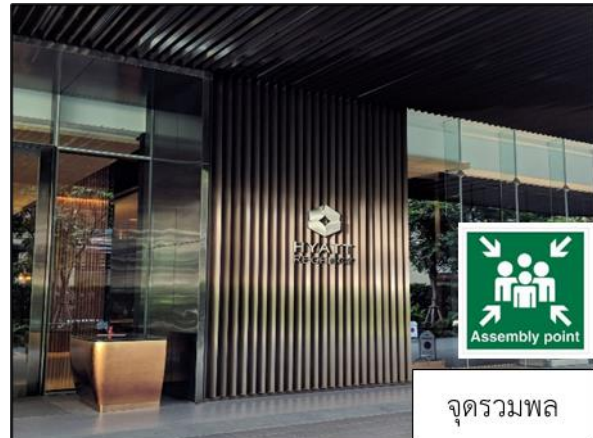
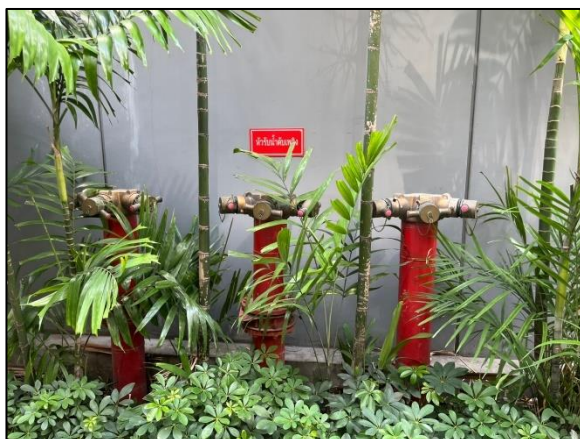
รูปที่ 2.2-7 ระบบหอผึ่งเย็น และช่องระบายอากาศธรรมชาติ

- ให้ปฏิบัติตามแนวทาง และข้อกำหนดตามประกาศกรมอนามัย เรื่อง ข้อปฏิบัติในการควบคุมเชื้อลีสี่โอเนลล่าในหอผึ่งเย็นของอาคารในประเทศไทย	✓	- โครงการได้ปฏิบัติตามแนวทาง และข้อกำหนดตามประกาศกรมอนามัย เรื่อง ข้อปฏิบัติในการควบคุมเชื้อลีสี่โอเนลล่าในหอผึ่งเย็นของอาคารในประเทศไทย	- รูปที่ 2.2-7 ระบบหอผึ่งเย็นและช่องระบายอากาศธรรมชาติ
