ผลการปฏิบัติตามมาตรการ ติดตามตรวจสอบผลกระทบสิ่งแวดล้อม

การติดตามตรวจสอบผลกระทบสิ่งแวดล้อม โครงการ สมาร์ทคอนโด พระราม 2 ในระยะดำเนินการ ระหว่างเดือนมกราคม-มิถุนายน 2565 โครงการได้มอบหมายให้บริษัท แปซิฟิค แลบบอราตอรี จำกัด เป็นผู้ดำเนินการติดตามตรวจสอบผลการปฏิบัติตามมาตรการติดตามตรวจสอบผลกระทบสิ่งแวดล้อม ในด้านน้ำทิ้งจากโครงการ ด้านการจัดการขยะมูลฝอยภายในโครงการ ด้านระบบป้องกันอัคคีภัยและระบบสัญญาณเตือนภัย ด้านการใช้น้ำ และด้านการใช้ไฟฟ้า ตามข้อกำหนดในรายงานการวิเคราะห์ผลกระทบสิ่งแวดล้อมที่ได้รับการพิจารณาเห็นชอบจากสำนักงานนโยบายและแผนทรัพยากรธรรมชาติและสิ่งแวดล้อม เพื่อเปรียบเทียบผลการตรวจวัดกับค่ามาตรฐานตามที่กฎหมายกำหนด และนำไปกำหนดเป็นแนวทางในการวางแผนจัดการด้านสิ่งแวดล้อมต่อไป แสดงรายละเอียดดังตารางที่ 3-1 และรายละเอียดวิธีการเก็บตัวอย่างและวิธีการวิเคราะห์ แสดงดังตารางที่ 3-2 และรูปที่ 3-1

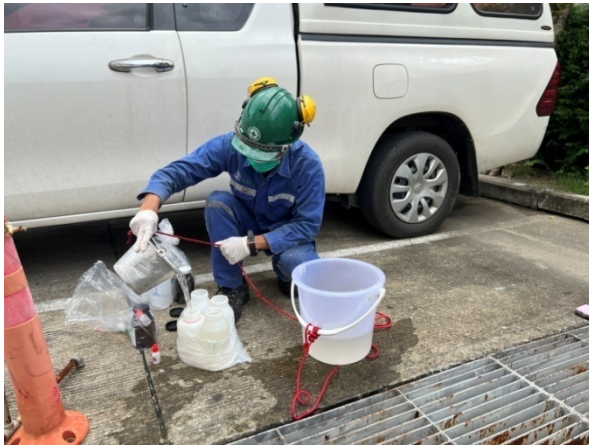
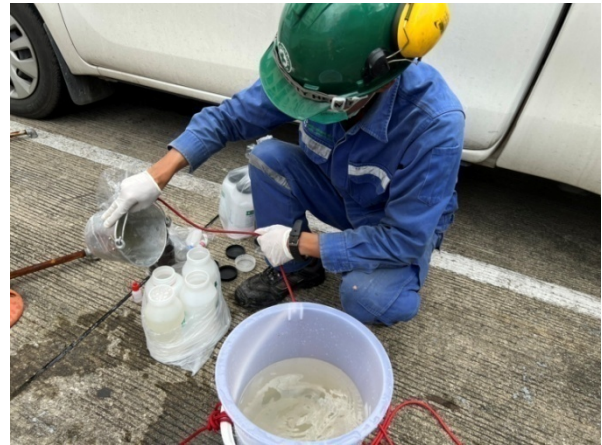
รูปที่ 3.1-1 แสดงการเก็บตัวอย่างคุณภาพน้ำทิ้ง

ผลการตรวจวิเคราะห์คุณภาพน้ำทิ้ง จำนวน 1 จุด คือ บริเวณน้ำทิ้งก่อนระบายออกสู่ท่อสาธารณะ ดำเนินการเก็บตัวอย่างเดือนละ 1 ครั้ง เมื่อวันที่ 22 มิถุนายน 2565 แสดงผลการตรวจวิเคราะห์ดังตารางที่ 3.1-1 และรูปที่ 3.1-1 ถึงรูปที่ 3.1-2 (รายละเอียดผลการตรวจวิเคราะห์แสดงดังภาคผนวกที่ 3-1)

บริเวณน้ำทิ้งก่อนระบายออกสู่ท่อสาธารณะ

เดือนมิถุนายน 2565
