5. ผลการดำเนินการตามมาตรการป้องกันและแก้ไขผลกระทบสิ่งแวดล้อม

ตารางที่ 2 เปรียบเทียบมาตรการป้องกันและแก้ไขผลกระทบสิ่งแวดล้อมที่กำหนดไว้ในรายงานการวิเคราะห์ผลกระทบสิ่งแวดล้อม

โครงการ ระยะเปิดดำเนินการ

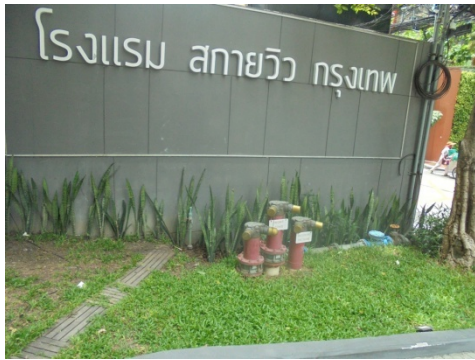
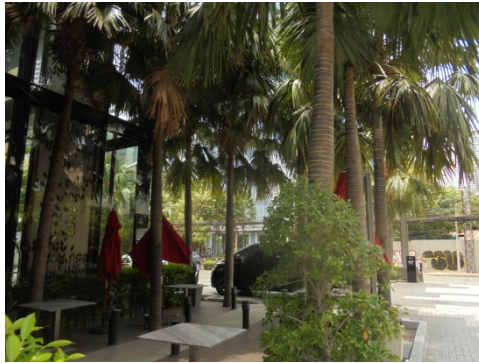
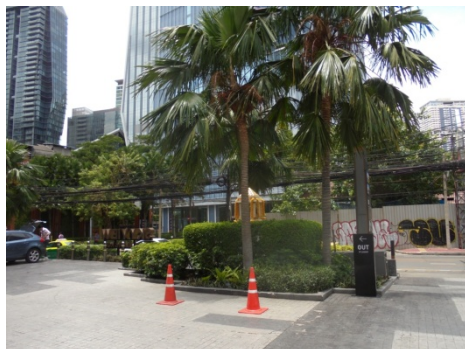
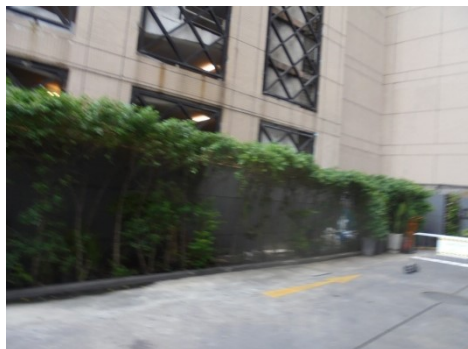
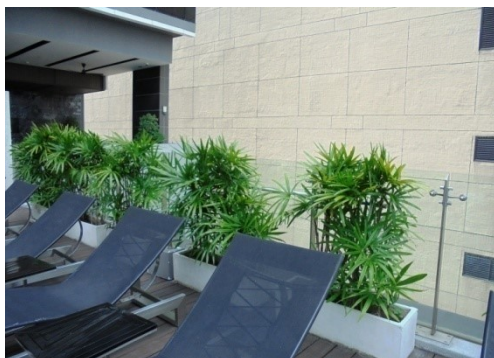
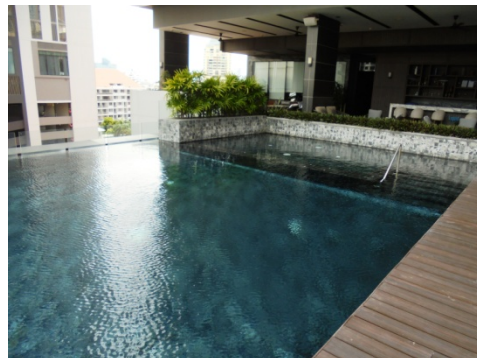
ภาพที่ 4-1 พื้นที่สีเขียวของโครงการ

1.2 ดินและการชะล้างพังทลาย			
ไม่มีผลกระทบ	-	-	-
1.3 คุณภาพอากาศ			
1. ปลุกไ้มยั่นต้นตามแนวรั้วโครงการ เพื่อเป็นแนวกำบังความร้อนจากเครื่องปรับอากาศ	ปลุกไ้มยั่นต้นตามแนวรั้วโครงการไว้แล้ว	-	ภาพที่ 4-1

4. รักษาสภาพธรรมชาติและดูแลต้นไม้ในโครงการให้ดีอยู่เสมอเพื่อช่วยเป็นแนวดูดซับเสียงจากภายนอกได้	ดูแลรักษาต้นไม้บริเวณพื้นที่สีเขียว ด้วยการรดน้ำต้นไม้ใส่ปุ๋ย ตัดแต่งกิ่งไว้สวยงามและช่วยลดเสียงดัง	-	ภาพที่ 4-1

9. จัดพื้นที่สีเขียวบริเวณใกล้เคียงระบบบำบัดน้ำเสียรวมของโครงการเพื่อช่วยดูดซับและป้องกันกลิ่นอันไม่พึงประสงค์ต่อผู้พักอาศัยภายในโครงการ	มีพื้นที่สีเขียวใกล้กับระบบบำบัดน้ำเสียบริเวณริมรั้ว ช่วยดูดซับกลิ่นละอองลอยน้ำเสียได้เป็นอย่างดี	-	ภาพที่ 4-1

พื้นที่สีเขียวบริเวณโครงการ และห้รับน้ำดับเพลิง

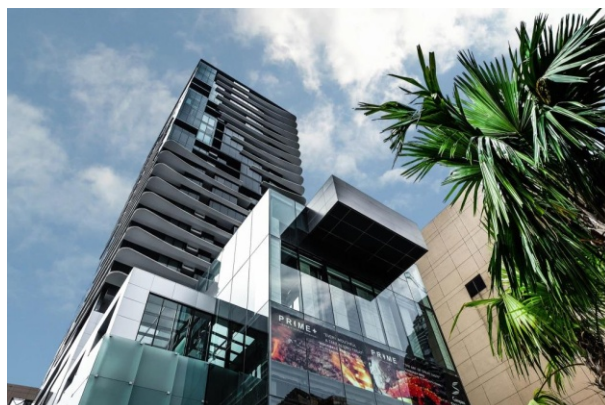
ภาพที่ 4-2 สถาปัตยกรรมอาคารที่เป็นมิตรกับสิ่งแวดล้อม

2. ออกแบบอาคารโครงการ และเลือกใช้วัสดุที่เป็นมิตรกับสิ่งแวดล้อม รวมทั้งพิจารณาระบบหมุนเวียนของอากาศภายใน และภายนอกอาคาร เพื่อให้อาคารไม่ร้อนหรือไม่มีอากาศหมุนเวียน ซึ่งสามารถลดการใช้เครื่องปรับอากาศได้ในระดับหนึ่ง	สถาปัตยกรรมอาคาร เป็นคอนกรีต กระเบื้องหน้าต่าง และพื้นที่สีเขียว แซมตามชั้นต่าง ๆ ให้มีความกลมกลืนและสร้างบรรยากาศอาคารให้ร่มรื่นและมีความเข้ากับสภาพธรรมชาติโดยรอบโครงการ	-	ภาพที่ 4-2

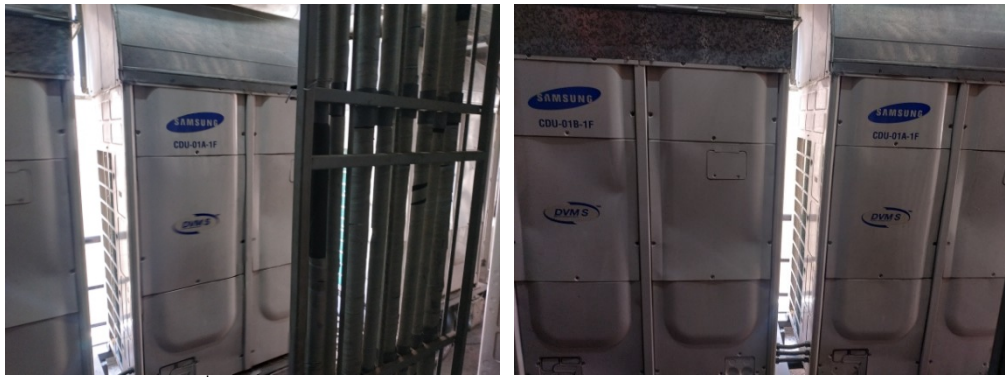
ภาพที่ 4-3 ระบบทำความเย็นอาคารเป็นแบบคอยล์ร้อน (Condenser Unit , CDU)

4. จัดให้มีระบบระบายอากาศแบบจ่ายน้ำจากส่วนกลางที่ใช้สารทำความเย็นชนิด R123 และ R134a ซึ่งเป็นสารที่มีความสามารถในการทำลายโอโซนและค่าความสามารถในการทำให้โลกร้อนขึ้นต่ำกว่าสารทำความเย็น CFC	ติดตั้งเป็นเครื่องปรับอากาศแบบแยกส่วน CDU (Condenser Unit) ติดตั้งไว้ภายนอกอาคาร ไม่ใช้สารที่ทำลายโอโซนในบรรยากาศ	-	ภาพที่ 4-3

10. การทำความสะอาดและการทำลายเชื้อต้องปฏิบัติดังนี้ - เติมคลอรีนครั้งแรกในน้ำในระบบผึ่งเย็นเพื่อให้มีคลอรีนอิสระตกค้าง (residual free chlorine) อยู่ในระดับ 5 มิลลิกรัมต่อลิตร เพื่อลดความเสี่ยงต่อสุขภาพกับผู้ที่ทำความสะอาดแล้วหมุนเวียนน้ำพร้อมกับเติมตัวกระจายสารเพื่อเพิ่มประสิทธิภาพในการทำลายเชื้อโรคของคลอรีนโดยหมุนเวียนน้ำเป็นระยะเวลา 6 ชั่วโมงรักษาปริมาณคลอรีนอิสระให้อยู่ในระดับไม่น้อยกว่า 5 มิลลิกรัมต่อลิตรตลอดเวลาถ้าในกรณีที่มีความเป็นกรดต่าง (pH) ของน้ำมากกว่า 8.0 ปริมาณความเข้มข้นของคลอรีนอิสระ	ไม่มีการเติมคลอรีนในระบบปรับอากาศ เนื่องจากใช้ระบบปรับอากาศแบบแยกส่วน CDU (Condenser Unit)	-	ภาพที่ 4-3

11. เติมน้ำสะอาดและคลอรีนเข้าเพื่อให้ระดับคลอรีนอิสระตกค้างไม่น้อยกว่า 5 มิลลิกรัมต่อลิตรเป็นเวลา 6 ชั่วโมง	ไม่ต้องมีการบำบัดด้วยคลอรีนในระบบปรับอากาศ เปลี่ยนเป็นเครื่องปรับอากาศแบบแยกส่วน CDU (Condenser Unit)	-	ภาพที่ 4-3

12. ระบายและถ่ายเทน้ำทิ้งแล้วเปลี่ยนถ่ายเติมน้ำสะอาดสารเคมีและสารชีวฆาตที่ใช้ในการบำบัดคุณภาพน้ำให้อยู่ในระดับเหมาะสมก่อนเปิดเดินเครื่องระบบ	ไม่มีการใช้น้ำในระบบปรับอากาศในปัจจุบัน เปลี่ยนเป็นเครื่องปรับอากาศแบบแยกส่วน CDU (Condenser Unit)	-	ภาพที่ 4-3

15. โดยทั่วไปน้ำในหอผึ่งเย็นต้องมีปริมาณความเข้มข้นของคลอรีนอิสระตกค้างไม่น้อยกว่า 1 มิลลิกรัมต่อลิตรตลอดเวลาตลอดเวลา	ไม่มีการใช้น้ำในระบบปรับอากาศในปัจจุบัน เปลี่ยนเป็นเครื่องปรับอากาศแบบแยกส่วน CDU (Condenser Unit)	-	ภาพที่ 4-3

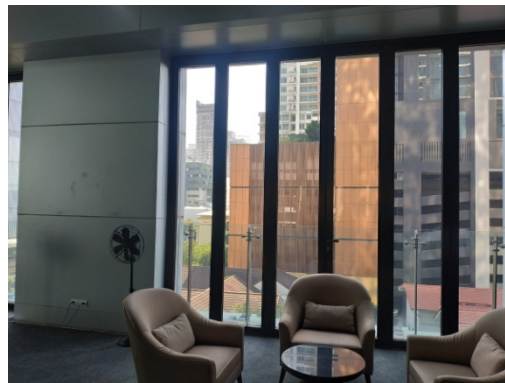
ภาพที่ 4-4 ช่องเปิดระบายอากาศ

6. ดูแลระบบการระบายอากาศภายในอาคารอยู่เสมอเปิดประตูอาคารบางจุดเพื่อให้อากาศถ่ายเทได้สะดวก	ดูแลช่องเปิดระบายอากาศ กระเบื้องหน้าต่าง ประตูบานเปิดด้านบนอาคาร ระบายอากาศถ่ายเทสะดวกไม่มีสิ่งกีดขวาง	-	ภาพที่ 4-4

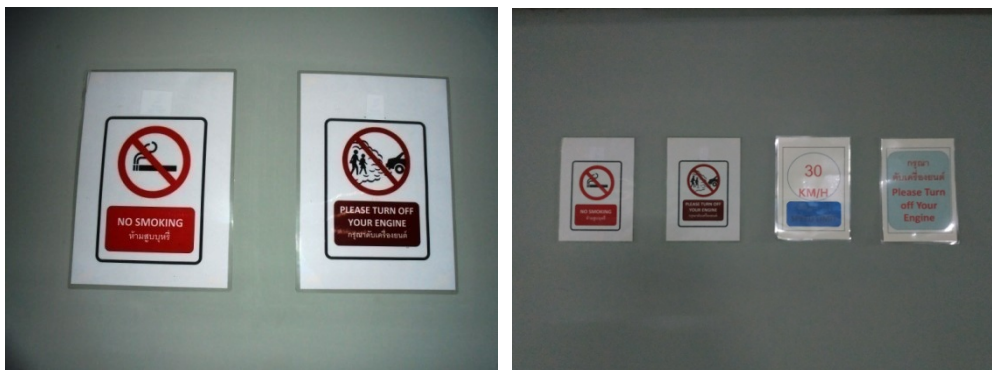
ภาพที่ 4-5 ป้ายเตือนให้ดับเครื่องยนต์ และป้ายจำกัดความเร็วรถยนต์

เงื่อนไขตามมาตรการป้องกันและแก้ไขผลกระทบสิ่งแวดล้อม	ผลการปฏิบัติตามมาตรการ	ปัญหา อุปสรรค และข้อเสนอแนะ	เอกสารอ้างอิง
16. ติดป้ายประกาศให้ดับเครื่องยนต์ทันทีเมื่อจอดทั้งภาษาไทยและภาษาอังกฤษ ติดตั้งไว้บริเวณที่สามารถมองเห็นได้	ติดป้ายให้ดับเครื่องยนต์ไว้แล้วบริเวณที่จอดรถยนต์	-	ภาพที่ 4-5

17. ติดตั้งป้ายจำกัดความเร็วของรถที่เข้า-ออกมีความเร็วไม่เกิน 30 กม./ชม. และคันสะดุดเพื่อลดความเร็วและป้องกันการฟุ้งกระจายของฝุ่นจากถนน	ติดป้ายจำกัดความเร็วไว้แล้วที่ทางวิ่งรถบริเวณที่จอดรถยนต์	-	ภาพที่ 4-5

1.4 เสียงและความสั่นสะเทือน			
1. จำกัดความเร็วรถเมื่อเข้าสู่พื้นที่โครงการให้มีความเร็วไม่เกิน 30 กม./ชม.	ติดตั้งป้ายจำกัดความเร็วไม่ให้เกิน 30 กม./ชม.	-	ภาพที่ 4-5

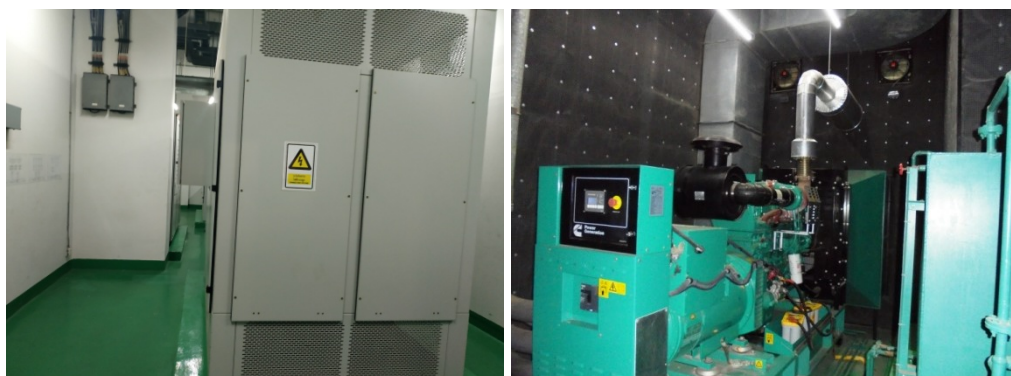
ภาพที่ 4-6 ห้องเครื่องไฟฟ้าและห้องเครื่องกำเนิดไฟฟ้าสำรอง

19. เครื่องกำเนิดไฟฟ้าสำรองต้องติดตั้งให้เหมาะสมและมีระบบป้องกันเสียงแรงสั่นสะเทือนและระบบกำจัดไอเสีย	ติดตั้งเครื่องกำเนิดไฟฟ้าสำรองไว้แล้วและมีระบบป้องกันเสียงแรงสั่นสะเทือน และมีระบบกำจัดไอเสียหุ้มท่อไอเสียไว้แล้ว	-	ภาพที่ 4-6

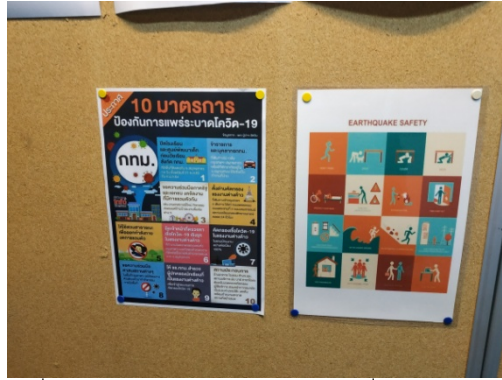
ภาพที่ 4-7 ติดป้ายคำแนะนำการปฏิบัติตนเมื่อเกิดแผ่นดินไหว

3. แผนการเตรียมตัวก่อนการเกิดแผ่นดินไหว 1) ติดตั้งป้ายคำแนะนำในการปฏิบัติตนเมื่อเกิดแผ่นดินไหวไว้ในบริเวณที่เห็นได้ชัดเจนเช่นภายในห้องลิฟต์โดยสารหรือบริเวณโถงหน้าลิฟต์ 2) มีไฟฉายพร้อมถ่านไฟฉายและกล่องยาเตรียมไว้โถงทางเดินแต่ละชั้นของอาคารและให้ทุกคนทราบว่าอยู่ที่ใดของอาคาร 3) ศึกษาการปฐมพยาบาลเบื้องต้น 4) มีอุปกรณ์ดับเพลิงไว้ในอาคารเช่นถังดับเพลิงถังทรายเป็นต้น 5) ทราบตำแหน่งของวาล์วปิดกั้นก๊าซหุงต้มสำหรับตัดกระแสไฟฟ้า 6) อย่าวางสิ่งของหนักบนชั้นหรือหิ้งสูงๆเพราะเมื่อเกิดแผ่นดินไหวอาจตกลงมาเป็นอันตรายได้ 7) มีการยึดหรือผูกอุปกรณ์เครื่องใช้หนักๆให้แน่นกับพื้น 8) มีการวางแผนเรื่องจุดนัดพบที่ปลอดภัยในกรณีที่ต้องพลัดจากกันเพื่อมารวมตัวกันอีกครั้ง 9) ติดตั้งป้ายประชาสัมพันธ์วิธีการปฏิบัติตัวเมื่อเกิดแผ่นดินไหวในบริเวณที่เห็นได้ชัดเจนเช่นบริเวณหน้าหรือภายในลิฟต์	ติดป้ายคำแนะนำการปฏิบัติตนเมื่อเกิดแผ่นดินไหวไว้ที่บอร์ดประชาสัมพันธ์ของโรงแรม	-	ภาพที่ 4-7

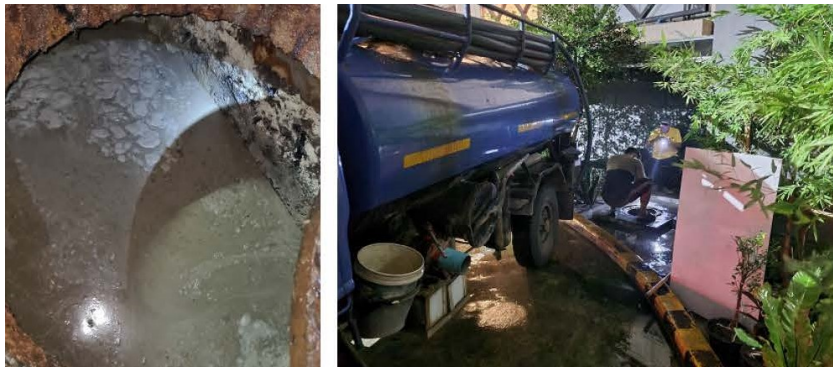
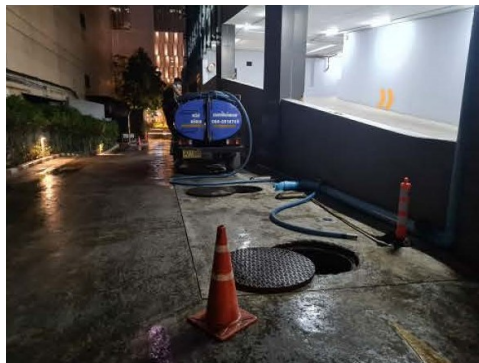
ภาพที่ 4-8 สูบตะกอนออกจากบ่อเกรอะและถังเก็บตะกอน

3. สูบกากตะกอนออกจากบ่อเกรอะทุก 1 เดือนหรือเมื่อบ่อเกรอะเต็ม	สูบตะกอนออกจากบ่อเกรอะทุก 1 เดือน	-	ภาพที่ 4-8
4. กำจัดก๊าซมีเทนที่เกิดขึ้นจากบ่อเกรอะด้วยวิธีการใช้แบคทีเรียที่มีอยู่ในดินธรรมชาติโดยการเปลี่ยนก๊าซมีเทนผ่านกระบวนการ เมตาบอลิซึมของเซลล์เป็นก๊าซคาร์บอนไดออกไซด์โดยใช้soil bed บริเวณพื้นที่สีเขียวบริเวณด้านหลังโครงการซึ่งอยู่บริเวณใกล้เคียงกับระบบบำบัดน้ำเสียรวมในการบำบัด	การกำจัดก๊าซมีเทน กำจัดด้วยวิธี Soil Bed ไว้บริเวณพื้นที่สีเขียวของโครงการ	-	-

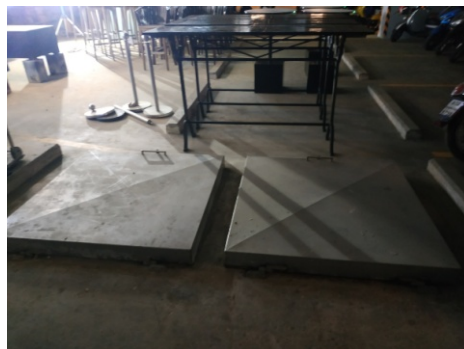
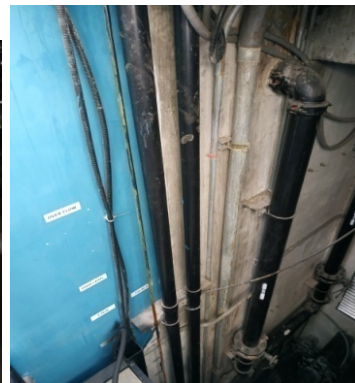
ภาพที่ 4-13 ถังเก็บน้ำที่ถังสำรองน้ำใต้ดินและถังสำรองน้ำคาดฟ้า

2.2 สิ่งมีชีวิตในน้ำ ไม่มีผลกระทบ	-	-	-
3.คุณค่าการใช้ประโยชน์ของมนุษย์ 3.1 การใช้น้ำ 1. จัดตั้งสำรองน้ำไว้ในโครงการประกอบด้วยถังเก็บน้ำใต้ดิน 2 ถังสำหรับสำรองน้ำใช้ทั่วไป 438 ลบ.ม. และสำรองน้ำดับเพลิง 142 ลบ.ม. และถังเก็บน้ำสำรองชั้นดาดฟ้ารวม 2 ถัง ความจุรวม 108 ลบ.ม. รวมความจุถังเก็บน้ำสำหรับน้ำใช้ทั่วไปเท่ากับ 688 ลบ.ม. สำรองน้ำใช้ได้ 1.3 วัน ภายในถึงเก็บน้ำทุกถังจะทำการเคลือบสารป้องกันการปนเปื้อนสารพิษที่อาจซึมผ่านจากคอนกรีตโดยสารเคลือบจะเป็นชนิดที่ปลอดภัยต่อการอุปโภคและบริโภค	มีถังสำรองน้ำใต้ดิน 2 ถัง และถังสำรองน้ำชั้นดาดฟ้าจำนวน 2 ถัง สามารถสำรองน้ำใช้ได้ 1.3 วัน	-	ภาพที่ 4-13

3. ตรวจสอบดูแลระบบจ่ายน้ำและระบบเส้นท่อประปาให้อยู่ในสภาพดีอยู่เสมอหากพบว่ามีชำรุดให้รีบแก้ไขทันทีตลอดระยะเวลาดำเนินการ	เส้นท่อประปา และระบบจ่ายน้ำอยู่ในสภาพดี ไม่ชำรุดเสียหาย	-	ภาพที่ 4-13

5. ตรวจสอบโครงสร้างถังเก็บน้ำใต้ดินและชั้นดาดฟ้าให้มีความมั่นคงแข็งแรงไม่มีรอยร้าวและรอยร้าวที่จะทำให้เกิดการปนเปื้อนของน้ำภายนอกเข้าสู่ถังเก็บน้ำได้	ถังเก็บน้ำใต้ดิน และถังเก็บน้ำชั้นดาดฟ้ามีความมั่นคงแข็งแรง ไม่มีรอยแตกร้าว	-	ภาพที่ 4-13

เงื่อนไขตามมาตรการป้องกันและแก้ไขผลกระทบสิ่งแวดล้อม	ผลการปฏิบัติตามมาตรการ	ปัญหา อุปสรรค และข้อเสนอแนะ	เอกสารอ้างอิง
7. ฝาบ่อเก็บน้ำใต้ดินจะต้องมีฝาบ่อปิดมิดชิดและยกสูงจากพื้นเพื่อป้องกันการปนเปื้อนของน้ำภายนอกเข้าสู่ถังเก็บน้ำทางฝาบ่อได้	ฝาบ่อเก็บน้ำใต้ดิน เป็นแบบยกสูงจากพื้นและมีฝาบ่อปิดไว้อย่างมิดชิดไม่มีการปนเปื้อนของน้ำภายนอกเข้าสู่ทางฝาบ่อ	-	ภาพที่ 4-13

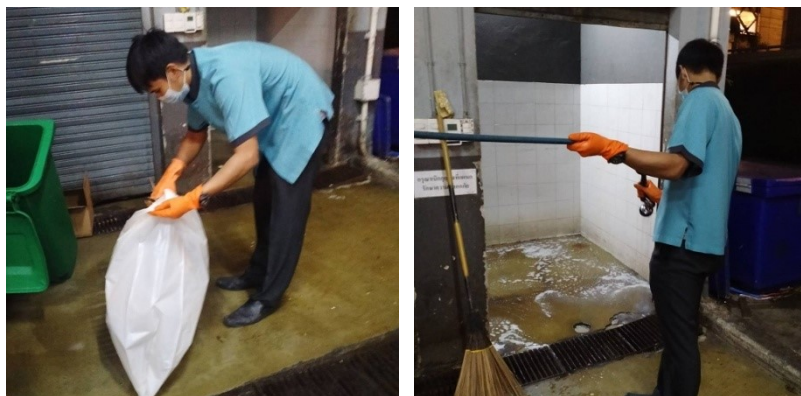
ภาพที่ 4-16 ห้องพักมูลฝอยรวมและการทำความสะอาดหลังจากมีการเก็บขนมูลฝอยแล้ว

2. จัดห้องพักรวมบริเวณชั้นที่ 1 จำนวน 3 ห้องแบ่งเป็นห้องพักรวมเปียก 1 ห้อง ห้องขยะแห้ง-ขยะอันตราย 1 ห้อง และห้องพักรวมรีไซเคิล 1 ห้อง ขนาดความจุของห้องพักรวม 18.0 ลูกบาศก์เมตรสามารถทำให้เก็บขยะได้นาน 7.5 วันภายในห้องพักรวมมีท่อระบายน้ำรวบรวมน้ำในห้องพักรวมเข้าสู่ระบบบำบัดน้ำเสียของโครงการ	มีห้องพักรวมไว้แล้ว จำนวน 3 ห้อง มีประตูปิดมิดชิดทำความสะอาดโดยล้างน้ำชะล้างไหลลงรางระบายน้ำด้านหน้าห้องขยะและไหลเข้าสู่ระบบบำบัดน้ำเสียรวมของโครงการ	-	ภาพที่ 4-16

10. จัดให้มีพื้นที่สีเขียวบริเวณห้องพักขยะรวมเพื่อช่วยดูดซับกลิ่นจากขยะมูลฝอยและปรับปรุงภูมิทัศน์	มีพื้นที่สีเขียวบริเวณห้องพักขยะไว้แล้ว	-	ภาพที่ 4-16

11. จัดให้มีเครื่องปรับอากาศภายในห้องพักขยะเปียกเพื่อควบคุมอุณหภูมิป้องกันการเกิดกลิ่นเหม็นรบกวน	ติดตั้งเครื่องปรับอากาศไว้ในห้องพักขยะเปียกไว้แล้ว	-	ภาพที่ 4-16
มาตรการติดตามตรวจสอบผลกระทบสิ่งแวดล้อม <ul style="list-style-type: none"> - ตรวจสอบถังขยะและห้องพักขยะรวมให้ดียู่เสมอถ้ามีการผูกมัดหรือชำรุดต้องดำเนินการแก้ไขทันทีตลอดระยะเวลาเปิดดำเนินการ - ตรวจสอบปริมาณขยะตกค้างในโครงการบริเวณที่พักขยะรวมและภาชนะรองรับมูลฝอยภายในโครงการหากพบว่าขยะตกค้างต้องรีบดำเนินการแก้ไขทันที 	ถังขยะและห้องพักขยะยังอยู่ในสภาพดี ไม่มีการผูกมัด ไม่มีขยะตกค้าง	-	ภาพที่ 4-16 ภาพที่ 4-34

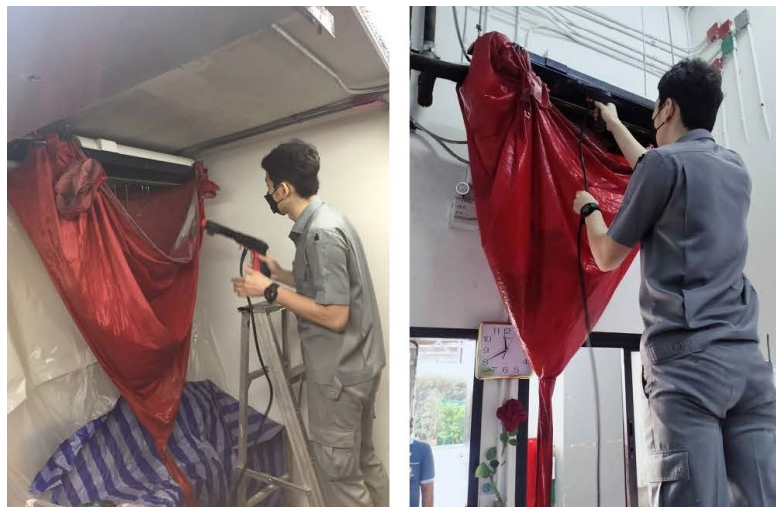
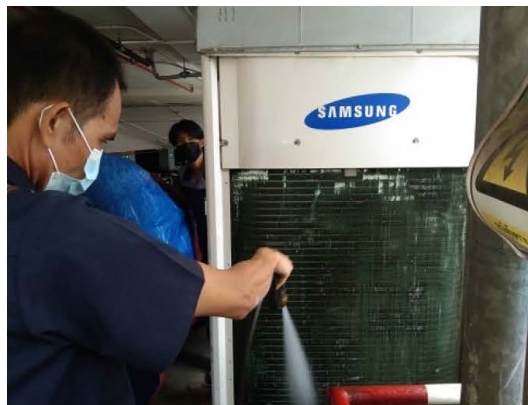
ภาพที่ 4-30 การทำความสะอาดระบบปรับอากาศของโครงการ

3. ทำความสะอาดเครื่องปรับอากาศเป็นประจำเพื่อเพิ่มประสิทธิภาพการทำงานของเครื่องปรับอากาศและยังเป็นการป้องกันการสะสมของเชื้อโรคและเชื้อแบคทีเรียต่างๆที่เป็นอันตรายต่อสุขภาพ	ทำความสะอาดเครื่องปรับอากาศอยู่สม่ำเสมอ ซึ่งเปลี่ยนแปลงมิได้ใช้ระบบทำความเย็นส่วนกลางแบบจ่ายน้ำจากส่วนกลาง แต่เปลี่ยนเป็นเครื่องปรับอากาศแบบแยกส่วน CDU (Condenser Unit) ติดตั้งไว้ภายนอกอาคาร	-	ภาพที่ 4-30

เงื่อนไขตามมาตรการป้องกันและแก้ไขผลกระทบสิ่งแวดล้อม	ผลการปฏิบัติตามมาตรการ	ปัญหา อุปสรรค และข้อเสนอแนะ	เอกสารอ้างอิง
7. ตรวจสอบความสะอาดความสกปรกและกากตะกอนในหอผึ่งเย็นสัปดาห์ละครั้ง โดยใช้สายตา	ไม่ได้ใช้ระบบหอผึ่งเย็นแต่เปลี่ยนเป็น เครื่องปรับอากาศแบบแยกส่วน CDU (Condenser Unit) ติดตั้งไว้ภายนอกอาคาร	-	ภาพที่ 4-30

8. ต้องจัดทำและดำเนินการตามแผนการบำรุงรักษาหอผึ่งเย็นรวมถึงการทำความสะอาดการทำความสะอาดเชื้อและการบำบัดน้ำสำหรับหอผึ่งเย็นทุกเครื่องเพื่อเป็นการป้องกันการเพิ่มจำนวนของเชื้อสลิโมเนลลาและทำให้สารเคมีที่ใช้ในการบำบัดน้ำมีประสิทธิภาพสูงสุด	บำรุงรักษาระบบปรับอากาศแบบ CDU ไว้แล้วสม่ำเสมอ ไม่ได้ใช้ระบบหอผึ่งเย็น จึงไม่มีการเก็บตัวอย่างน้ำไปวิเคราะห์หาเชื้อสลิโมเนลลา	-	ภาพที่ 4-30

9. การทำความสะอาดและการทำลายเชื้อในระบบผึ่งเย็นของอาคารต้องปฏิบัติดังนี้ - การทำลายเชื้อทำความสะอาดและการกำจัดตะกอนในหอผึ่งเย็นโดยปกติทั่วไปต้องกระทำอย่างน้อย 1 ครั้งภายใน 6 เดือนหรือมากกว่าเมื่อจำเป็น - การทำความสะอาดและการทำลายเชื้อต้องกระทำในหอผึ่งเย็นที่มีสภาพดังต่อไปนี้ได้แก่มีการปนเปื้อนในระหว่างการก่อสร้างจากฝุ่นหรือสารอินทรีย์ต่างๆ หยุดใช้งานมานานกว่าเดือนถูกดัดแปลงแก้ไขทางกลไกหรือลดชิ้นส่วนออกในลักษณะที่อาจทำให้หอผึ่งเย็นได้รับการปนเปื้อนได้ เมื่อสภาพแวดล้อมรอบหอผึ่งเย็นเต็มไปด้วยฝุ่นหรือไม่สามารถควบคุมคุณภาพน้ำได้หรือเมื่อหอผึ่งเย็นที่อยู่ใกล้เคียงกันเป็นแหล่งการระบาดของโรคสลิโมเนลลาและอื่นๆตามที่พนักงานเจ้าหน้าที่เห็นควร - ระบบเก็บกักน้ำพิเศษซึ่งต่อเชื่อมกับระบบผึ่งเย็นและมีลักษณะน้ำขังนิ่งต้องได้รับการทำความสะอาดและฆ่าเชื้อก่อนนำมาใช้งานในสภาพปกติ	ทำความสะอาดระบบปรับอากาศไว้อยู่เสมอ เป็นแบบ CDU (Condenser Unit)	-	ภาพที่ 4-30

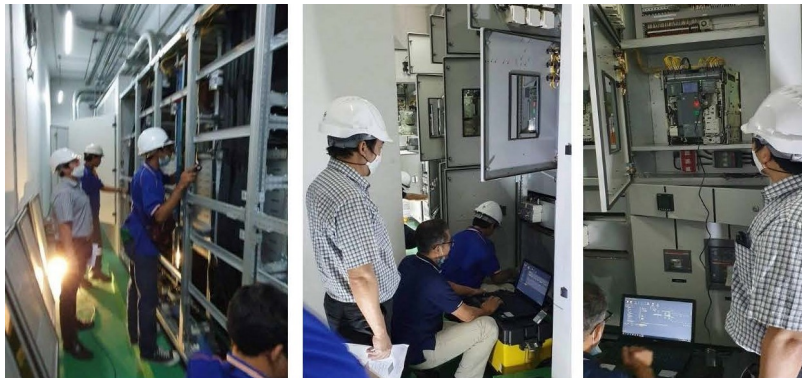
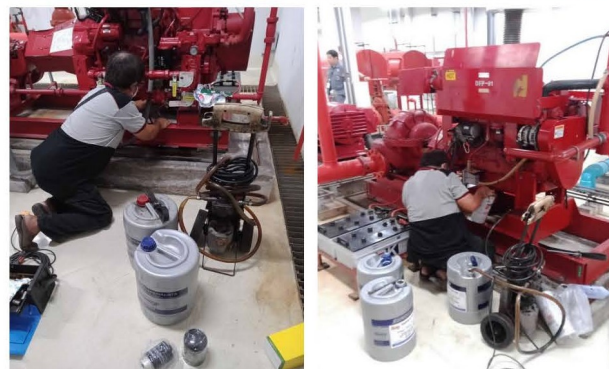
ภาพที่ 4-32 ตรวจสอบระบบไฟฟ้าและไฟฟ้าสำรอง และเครื่องสูบน้ำดับเพลิง

3.2 การใช้ไฟฟ้า มาตรการที่เจ้าของโครงการต้องปฏิบัติ	ติดตั้งอุปกรณ์เดินสายไฟฟ้าถูกต้องตามหลักวิศวกรรม	-	ภาพที่ 4-32
1. ติดตั้งอุปกรณ์เดินสายไฟฟ้ารวมถึงสายสัญญาณทางไฟฟ้าสื่อสารต่างๆให้เป็นไปด้วยความเรียบร้อยถูกต้องตามมาตรฐาน

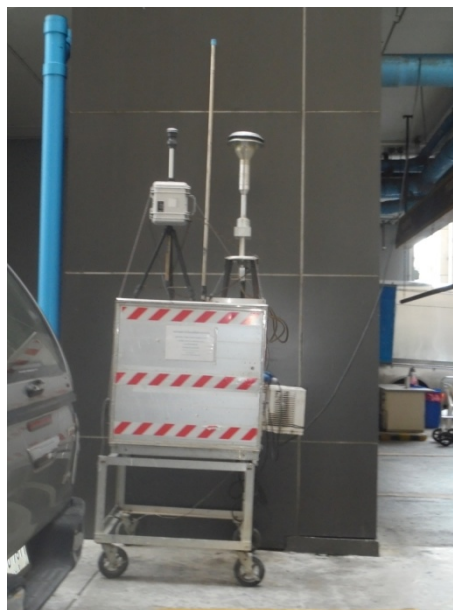
ภาพที่ 6 ตรวจวัดฝุ่นละอองและก๊าซมลพิษ CO SO₂ NO₂ HC

20. ส่งตัวแทนฝ่ายช่างของโครงการเข้ารับการอบรมการดูแลรักษาเครื่องกำเนิดไฟฟ้าสำรองจากตัวแทนจำหน่ายพร้อมจัดทำคู่มือการบำรุงรักษาระบบภาษาไทยด้วย	เจ้าหน้าที่ฝ่ายช่างมีความรู้ในการดูแลเครื่องกำเนิดไฟฟ้าฉุกเฉินไว้ประจำสัปดาห์ตลอดการเปิดดำเนินการ	-	ภาพที่ 4-6
มาตรการติดตามตรวจสอบผลกระทบสิ่งแวดล้อม - ตรวจวัดคุณภาพอากาศ บริเวณพื้นที่โครงการโดยตรวจวัดTSP, PM-10, CO, HC, Sox, Nox2 ครั้ง/ปี ตลอดระยะเวลาเปิดดำเนินการ	ตรวจวัดคุณภาพอากาศ ในวันที่ 28-30 มิถุนายน 2565	-	ภาพที่ 6
