รายงานผลการปฏิบัติตามมาตรการป้องกันและแก้ไขผลกระทบสิ่งแวดล้อม
และมาตรการติดตามตรวจสอบผลกระทบสิ่งแวดล้อม
โครงการอาคารสวัสดิการที่พิกาศัยพนักงาน (ระยะดำเนินการ)
ตั้งอยู่ 5/9 หมู่ที่ 5 ตำบลเขาคันทรง อำเภอศรีราชา จังหวัดชลบุรี
ของบริษัท แอลแอลไอที (ประเทศไทย) จำกัด
ตั้งอยู่เลขที่ 911/9 หมู่ที่ 5 ตำบลเขาคันทรง อำเภอศรีราชา จังหวัดชลบุรี 20110
เดือนมกราคม – มิถุนายน 2565

รายงานผลการปฏิบัติตามมาตรการป้องกันและแก้ไขผลกระทบสิ่งแวดล้อม
และมาตรการติดตามตรวจสอบผลกระทบสิ่งแวดล้อม

1. ชื่อโครงการ อาคารสวัสดิการที่พักอาศัยพนักงาน

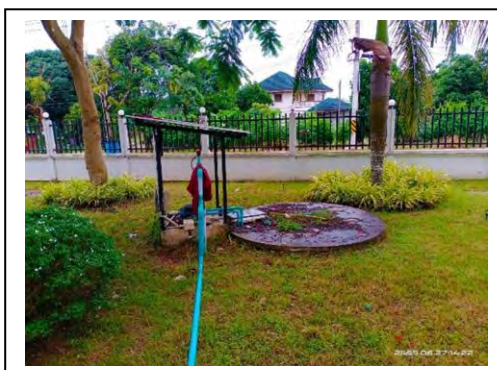
รูปที่ 2.8-1 บ่อน้ำผิวดินบริเวณอาคาร A

อย่างไรก็ตาม โครงการได้จัดให้มีบ่อน้ำผิวดินขนาดความลึกประมาณ 9 เมตร จำนวน 2 บ่อ โดยโครงการได้จัดเตรียมไว้เป็นแหล่งน้ำใช้สำรองสำหรับอุปโภคบริโภคในกรณีที่น้ำประปาของกิจการประปาหมู่บ้าน หมู่ที่ 5 ตำบลเขาคันทรง อำเภอศรีราชา จังหวัดชลบุรี มีไม่เพียงพอ ซึ่งตั้งอยู่ทางด้านทิศตะวันออกของอาคาร A (อาคารบริการ 2 ชั้น) จำนวน 1 บ่อ และบริเวณด้านข้างของถังเก็บน้ำใต้ดินด้านหลังอาคาร B (อาคารอยู่อาศัยรวม 5 ชั้น) จำนวน 1 บ่อ โดยโครงการได้จัดให้มีเครื่องสูบน้ำ DWP จำนวนบ่อละ 1 เครื่อง เพื่อสูบน้ำจากบ่อน้ำผิวดินเข้าสู่ถังเก็บน้ำใต้ดินแต่ละแห่ง แสดงดังรูปที่ 2.8-1 ถึงรูปที่ 2.8-2

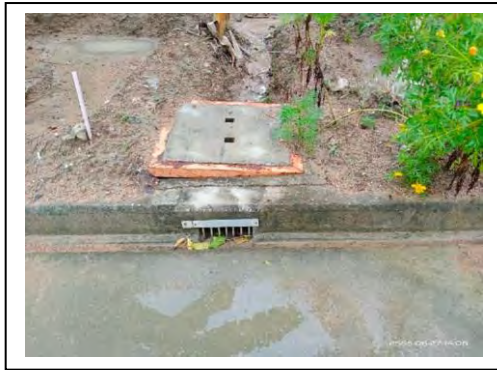
รูปที่ 2.10-1 ระบบระบายน้ำเสียภายในโครงการ

ระบบระบายน้ำภายในโครงการแบ่งออกเป็น 2 ระบบ ได้แก่ ระบบระบายน้ำฝนและระบบระบายน้ำเสีย โดยระบบระบายน้ำเสียภายในโครงการจะแบ่งออกเป็นระบบระบายน้ำเสียจากกิจกรรมการซักล้าง (น้ำเสียที่มีไขมันเจือปน ซึ่งต้องผ่านการกำจัดไขมันออกก่อน) และระบบระบายน้ำเสียที่มีสิ่งปฏิกูลหรือน้ำโสโครก โดยน้ำเสียที่เกิดจากกิจกรรมต่างๆ เหล่านี้ จะถูกรวบรวมไปบำบัดที่ระบบบำบัดน้ำเสียรวมของโครงการในแต่ละอาคารให้มีค่าอยู่ในเกณฑ์มาตรฐานน้ำทิ้งก่อนระบายออกสู่ภายนอกพื้นที่โครงการ ส่วนปริมาณน้ำฝนที่ตกลงภายในบริเวณพื้นที่โครงการจะถูกรวบรวมเข้าสู่ระบบระบายน้ำฝน โดยปริมาณน้ำฝนเหล่านี้จะถูกรวบรวมและหน่วงไว้ภายในบ่อหน่วงน้ำของโครงการก่อนระบายออกสู่ภายนอกพื้นที่โครงการ แสดงดังรูปที่ 2.10-1 ถึงรูปที่ 2.10-2

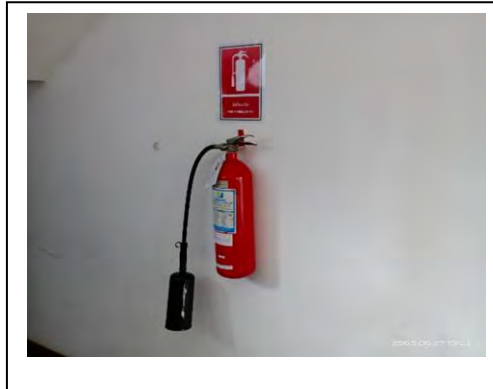
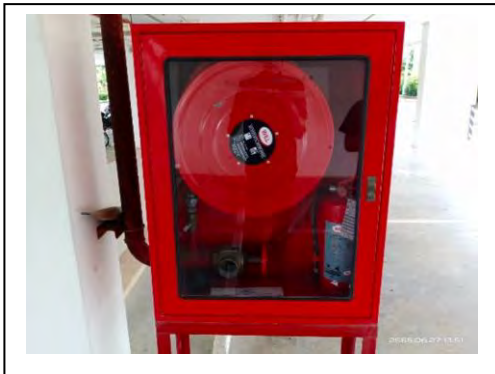
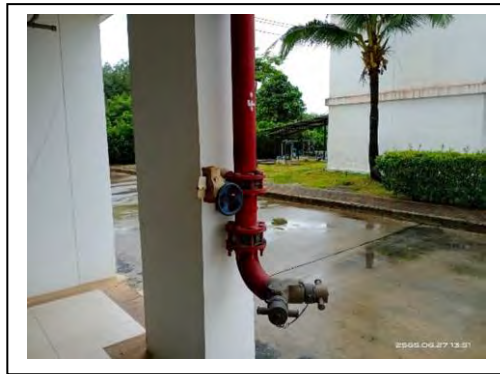
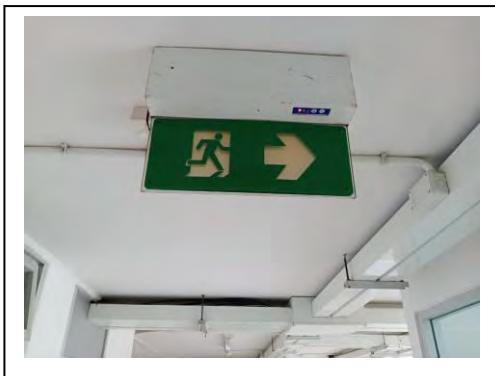
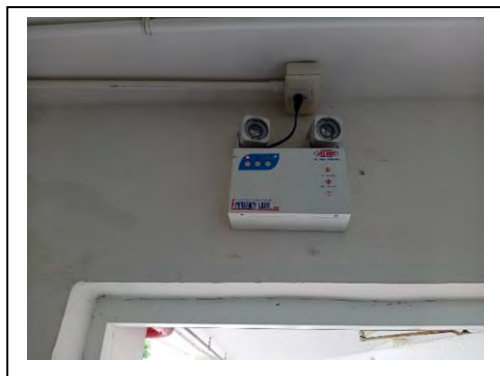
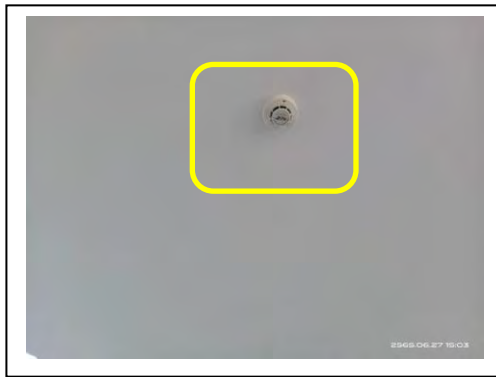
โครงการได้จัดให้มีระบบป้องกันอัคคีภัยและเตือนเหตุอัคคีภัยภายในแต่ละอาคารตามกฎหมายกระทรวงฉบับที่ 39 (พ.ศ. 2537) ออกตามความในพระราชบัญญัติควบคุมอาคาร พ.ศ. 2522 เช่น ถังดับเพลิงเคมี ตู้สายฉีดน้ำดับเพลิง หัวรับน้ำดับเพลิง ระบบช่วยในการหนีไฟ (ป้ายแผนผังแสดงตำแหน่งอุปกรณ์ป้องกันอัคคีภัยในแต่ละชั้น, ป้ายแสดงทางหนีไฟ, ระบบไฟส่องสว่างสำรอง (ไฟฉุกเฉิน)) ระบบสัญญาณแจ้งเหตุเพลิงไหม้ (เครื่องตรวจจับควัน, เครื่องตรวจจับความร้อน, อุปกรณ์แจ้งเหตุเพลิงไหม้ด้วยมือ, อุปกรณ์ส่งเสียงสัญญาณแจ้งเหตุเพลิงไหม้) บันไดหนีไฟ จุกตรวพล และระบบป้องกันอันตรายจากฟ้าผ่า แสดงดังรูปที่ 2.14-1 ถึงรูปที่ 2.14-11

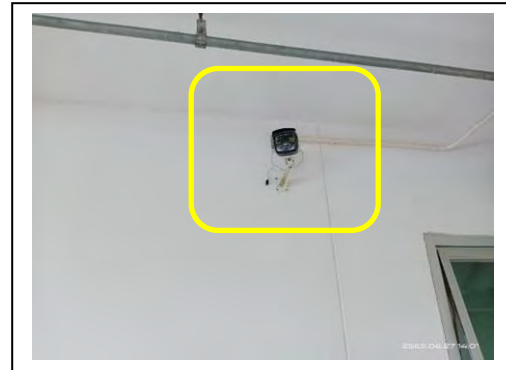
รูปที่ 2.15-2 โทรทัศน์วงจรปิด (CCTV)

โครงการจัดให้มีเจ้าหน้าที่อำนวยความสะดวกและรักษาความปลอดภัยภายในบริเวณพื้นที่โครงการ เพื่อคอยอำนวยความสะดวกในการจราจร และรักษาความปลอดภัยแก่ผู้พักอาศัยภายในโครงการ โดยโครงการได้จัดให้มีเจ้าหน้าที่รักษาความปลอดภัยตลอด 24 ชั่วโมง พร้อมจัดให้มีโทรทัศน์วงจรปิด (CCTV) ซึ่งติดตั้งไว้ทุกชั้นของอาคาร โดยระบบโทรทัศน์วงจรปิดดังกล่าวจะมีระบบควบคุมอยู่บริเวณชั้น 1 ของอาคารโครงการ แสดงดังรูปที่ 2.15-1 ถึงรูปที่ 2.15-2

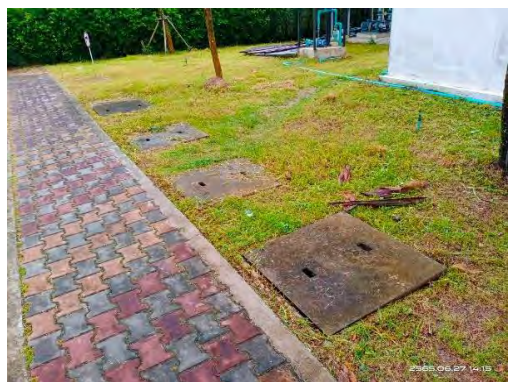
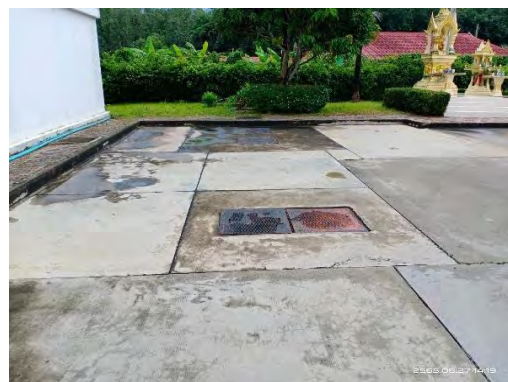
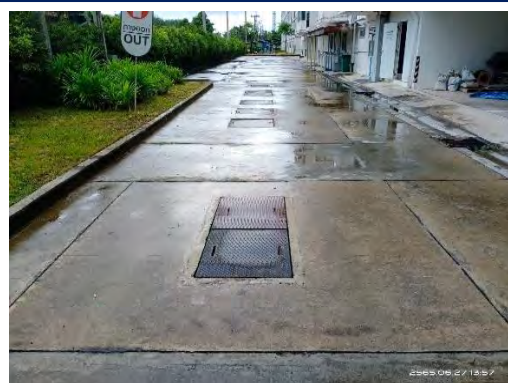
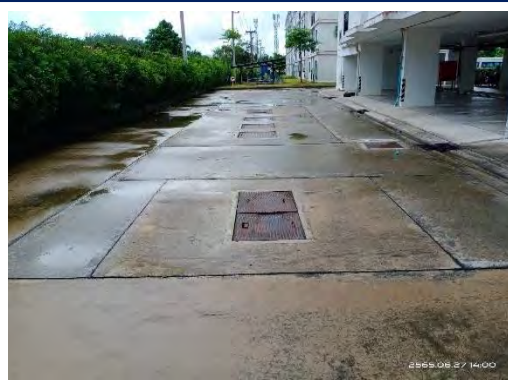
รูปที่ 3.1-12 ระบบบำบัดน้ำเสียของโครงการ

ระบบบำบัดน้ำเสียอาคารพักอาศัยรวม 5 ชั้น
(อาคาร B) - ด้านซ้าย

ระบบบำบัดน้ำเสียอาคารพักอาศัยรวม 5 ชั้น
(อาคาร B) - ด้านขวา

ระบบบำบัดน้ำเสียอาคารพักอาศัยรวม 8 ชั้น
(อาคาร C) - ด้านซ้าย

ระบบบำบัดน้ำเสียอาคารพักอาศัยรวม 8 ชั้น
(อาคาร C) - ด้านขวา

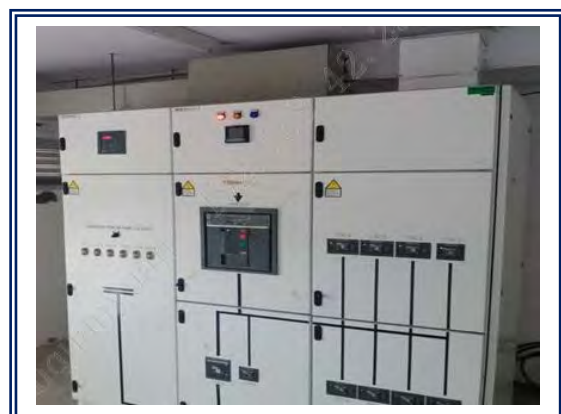
รูปที่ 3.1-40 ระบบป้องกันไฟฟ้าลัดวงจร

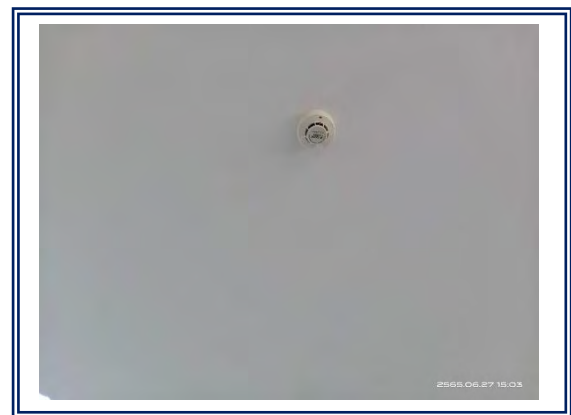
รูปที่ 3.1-48 เครื่องตรวจจับควัน

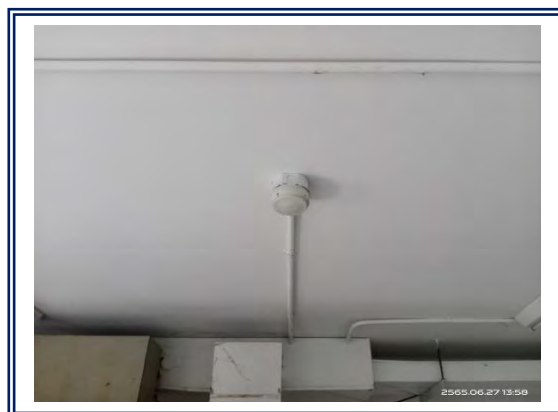
รูปที่ 3.1-49 เครื่องตรวจจับความร้อน

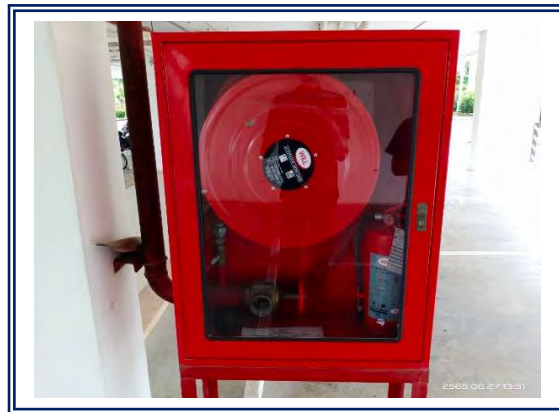
รูปที่ 3.1-52 ถังดับเพลิงแบบมือถือในตู้สายฉีดน้ำดับเพลิง

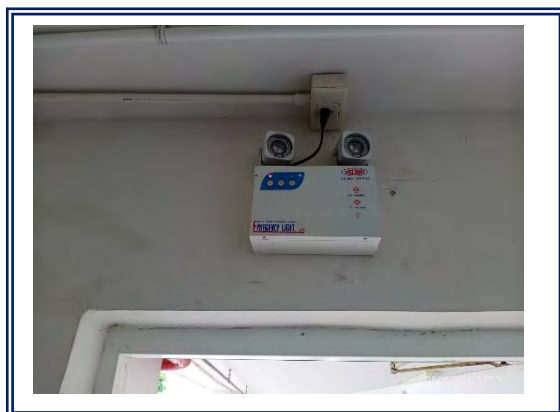
รูปที่ 3.1-53 ไฟส่องสว่างฉุกเฉิน

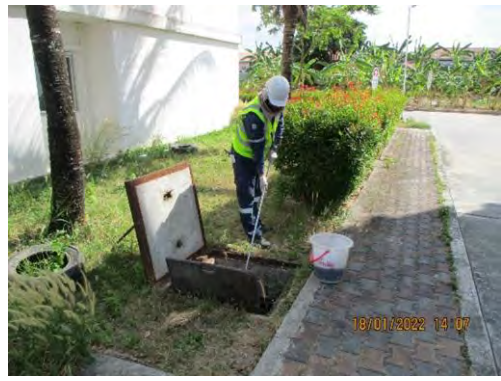
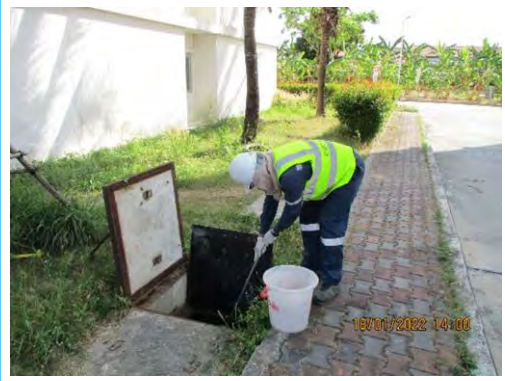
รูปที่ 4.2-10 รูปแสดงการเก็บตัวอย่างคุณภาพน้ำทิ้ง ดำเนินการเก็บตัวอย่างในเดือนมกราคม 2565

บริเวณน้ำเสียก่อนเข้าระบบบำบัดน้ำเสียอาคารพักอาศัยรวม 5 ชั้น (อาคาร B) – ด้านซ้าย

บริเวณน้ำทิ้งหลังผ่านระบบบำบัดน้ำเสียอาคารพักอาศัยรวม 5 ชั้น (อาคาร B) – ด้านซ้าย

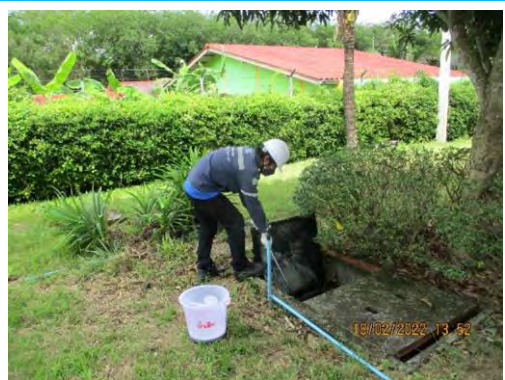
บริเวณน้ำทิ้งหลังผ่านระบบบำบัดน้ำเสียอาคารพักอาศัยรวม 5 ชั้น (อาคาร B) – ด้านขวา

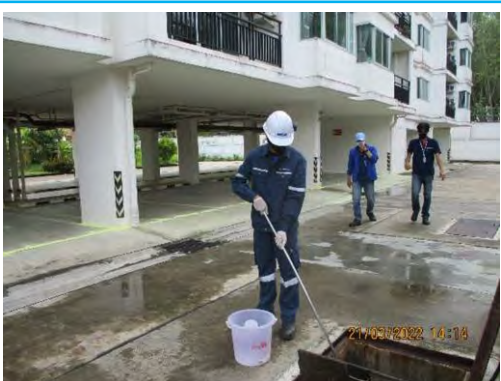
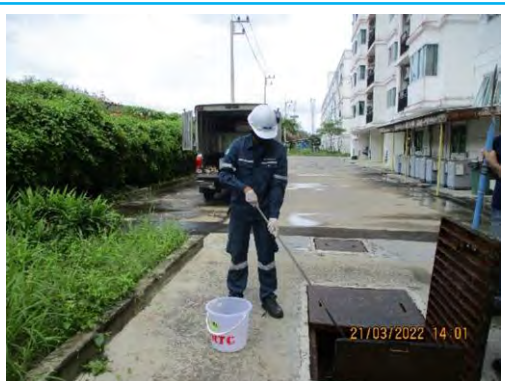
รูปที่ 4.2-12 รูปแสดงการเก็บตัวอย่างคุณภาพน้ำทิ้ง ดำเนินการเก็บตัวอย่างในเดือนมีนาคม 2565

บริเวณน้ำเสียก่อนเข้าระบบบำบัดน้ำเสียอาคารพักอาศัยรวม 8 ชั้น (อาคาร C) – ด้านขวา

บริเวณน้ำทิ้งหลังผ่านระบบบำบัดน้ำเสียอาคารพักอาศัยรวม 8 ชั้น (อาคาร C) – ด้านขวา

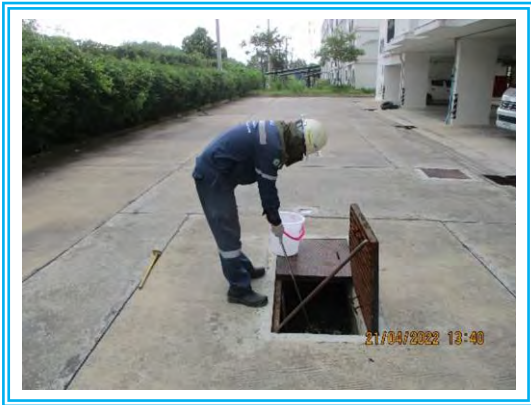
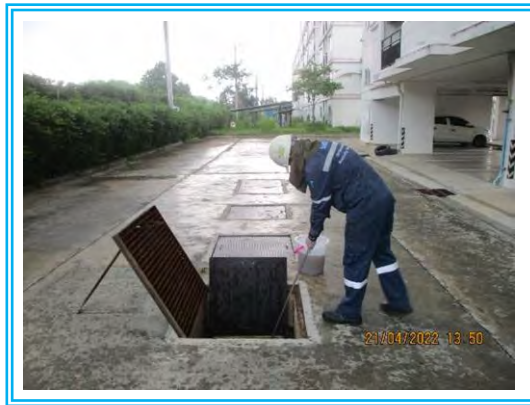
รูปที่ 4.2-13 รูปแสดงการเก็บตัวอย่างคุณภาพน้ำทิ้ง ดำเนินการเก็บตัวอย่างในเดือนเมษายน 2565

บริเวณน้ำเสียก่อนเข้าระบบบำบัดน้ำเสียอาคารพักอาศัยรวม 8 ชั้น (อาคาร C) – ด้านขวา

บริเวณน้ำทิ้งหลังผ่านระบบบำบัดน้ำเสียอาคารพักอาศัยรวม 8 ชั้น (อาคาร C) – ด้านขวา

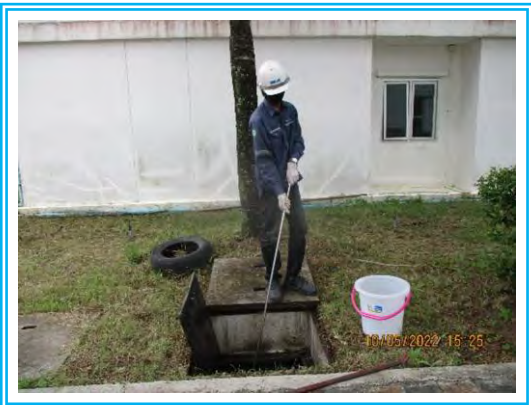
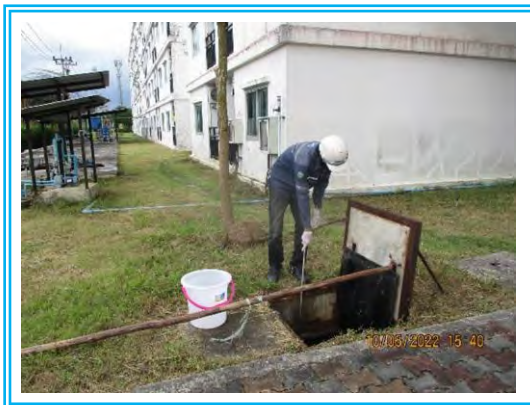
รูปที่ 4.2-14 รูปแสดงการเก็บตัวอย่างคุณภาพน้ำทิ้ง ดำเนินการเก็บตัวอย่างในเดือนพฤษภาคม 2565

บริเวณน้ำเสียก่อนเข้าระบบบำบัดน้ำเสียอาคารพักอาศัยรวม 5 ชั้น (อาคาร B) – ด้านซ้าย

บริเวณน้ำทิ้งหลังผ่านระบบบำบัดน้ำเสียอาคารพักอาศัยรวม 5 ชั้น (อาคาร B) – ด้านซ้าย

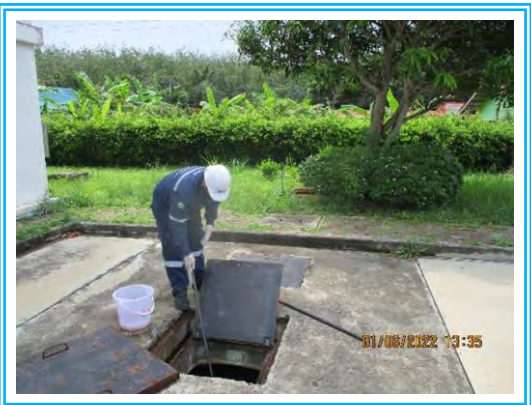
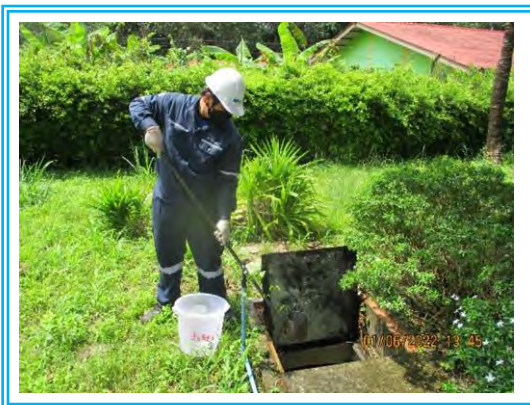
รูปที่ 4.2-15 รูปแสดงการเก็บตัวอย่างคุณภาพน้ำทิ้ง ดำเนินการเก็บตัวอย่างในเดือนมิถุนายน

บริเวณน้ำเสียก่อนเข้าระบบบำบัดน้ำเสียอาคารพักอาศัยรวม 5 ชั้น (อาคาร B) – ด้านขวา

บริเวณน้ำทิ้งหลังผ่านระบบบำบัดน้ำเสียอาคารพักอาศัยรวม 5 ชั้น (อาคาร B) – ด้านขวา

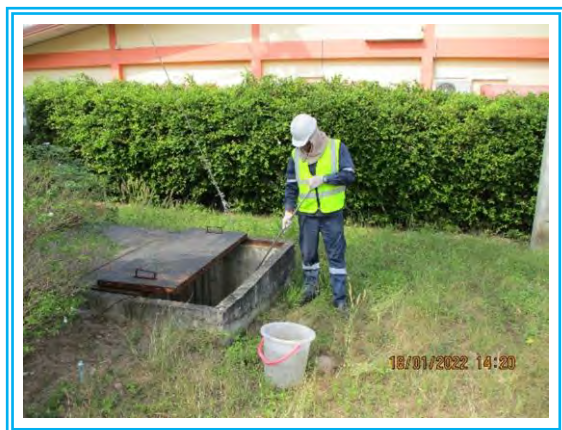
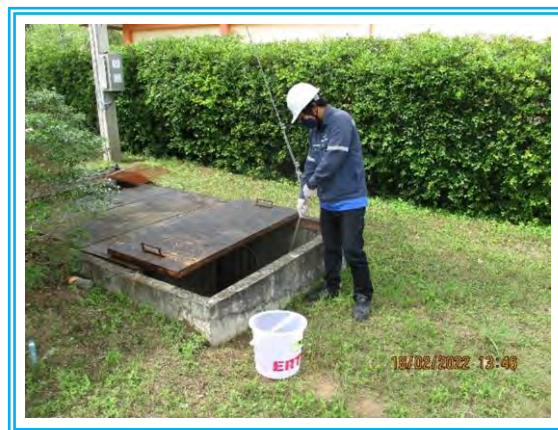
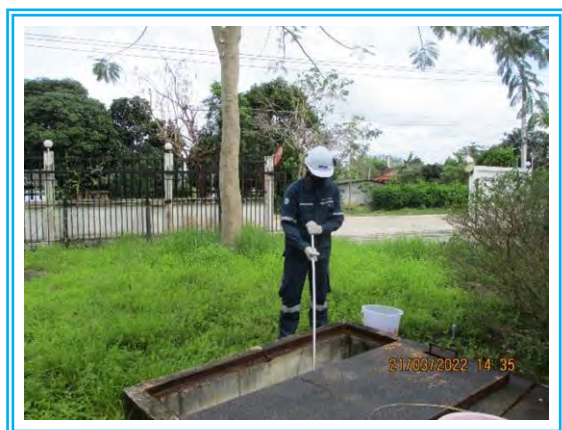
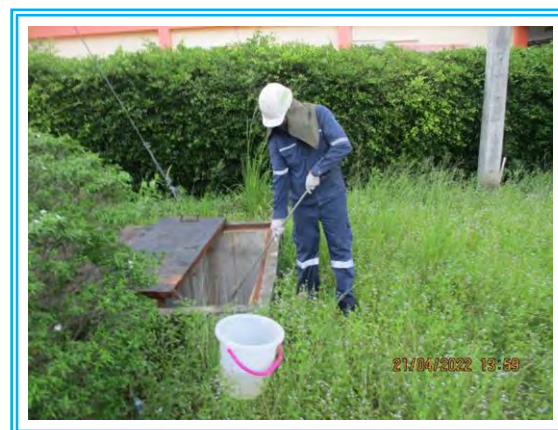
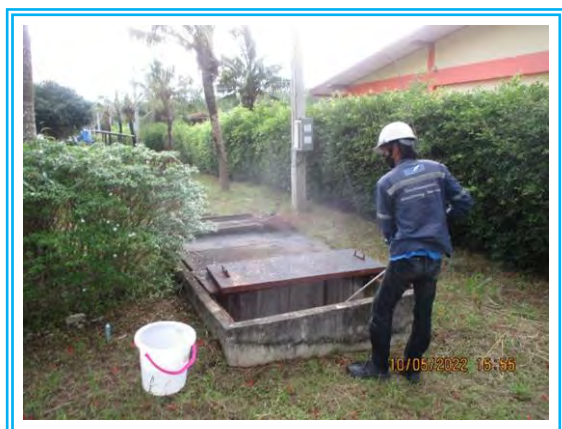
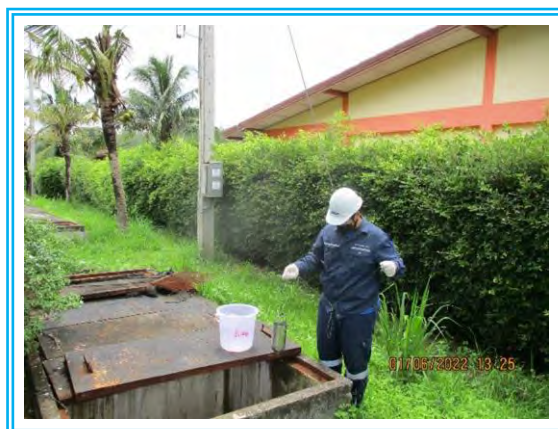
รูปที่ 4.2-16 รูปแสดงการเก็บตัวอย่างคุณภาพน้ำทิ้ง
บริเวณน้ำจากบ่อหน่วงน้ำก่อนระบายลงสู่ท่อระบายน้ำสาธารณะ
ดำเนินการเก็บตัวอย่างระหว่างเดือนมกราคม – มิถุนายน 2565
