**5. ผลการดำเนินการตามมาตรการป้องกันและแก้ไขผลกระทบสิ่งแวดล้อม**  
**ตารางที่ 3 เปรียบเทียบมาตรการป้องกันและแก้ไขผลกระทบสิ่งแวดล้อมที่กำหนดไว้ในรายงานการวิเคราะห์ผลกระทบสิ่งแวดล้อม**  
**โครงการ Sindhorn Midtown ระยะเปิดดำเนินการ**

รายงานผลการปฏิบัติตามมาตรการป้องกันแก้ไขผลกระทบสิ่งแวดล้อม และมาตรการติดตามตรวจสอบคุณภาพสิ่งแวดล้อม  
โครงการ Sindhorn Midtown ตั้งอยู่ที่ ถนนหลังสวน แขวงสามพันปี เขตปทุมวัน กรุงเทพมหานคร

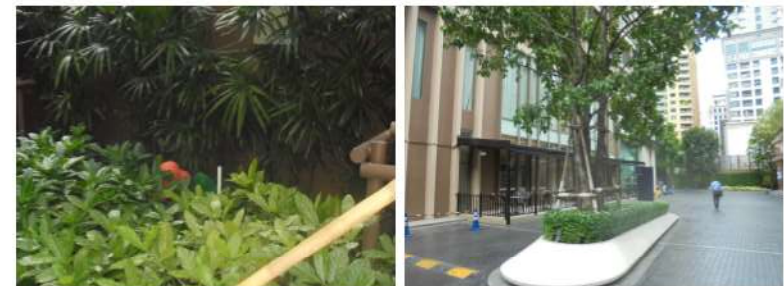
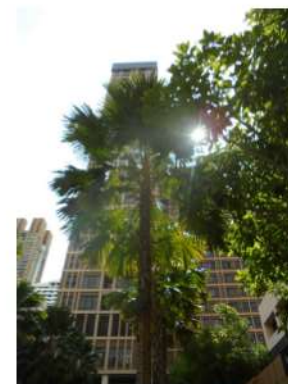
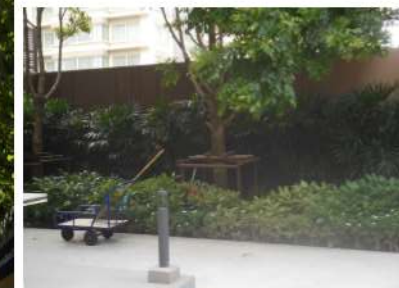
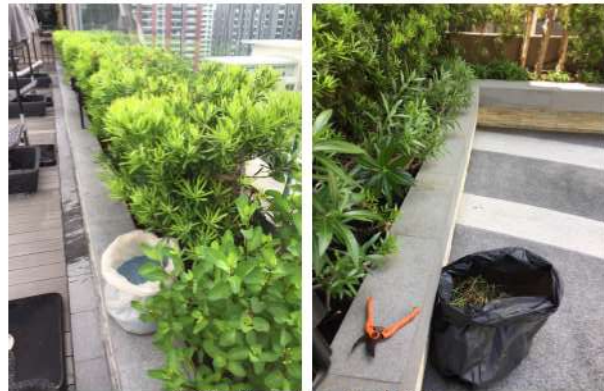
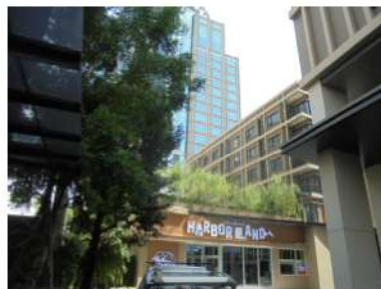
พื้นที่สีเขียวขึ้นสูง และการติดตั้งแสงสว่างพื้นที่สีเขียว

พื้นที่สีเขียวชั้น 7 และการบำรุงรักษาพื้นที่สีเขียว

พื้นที่สีเขียวชั้น 2 อาคาร B  
ภาพที่ 3-5 พื้นที่สีเขียว

2. จัดให้มีพื้นที่สีเขียวภายในโครงการ ขนาดพื้นที่รวม 1,920 ตารางเมตร โดยปลูกพืชคลุมพื้นที่ว่างทั้งหมด เพื่อไม่ให้เกิดฝุ่นละออง	พื้นที่สีเขียวของโครงการปลูกเต็มพื้นที่ว่างทั้งหมด	-	ภาพที่ 3-5

3. โครงการจะกำหนดให้มีมาตรการในการจัดการดูแลพื้นที่สีเขียวให้สามารถอยู่ได้อย่างยั่งยืน ดังนี้ - รดน้ำต้นไม้วันละ 2 ครั้ง เช้า-เย็น - ใส่ปุ๋ย ถอนวัชพืช โดยทำเป็นประจำ - ปลูกต้นไม้ชนิดเขตทดแทนต้นไม้ที่ตาย - จัดให้มีผู้คอยควบคุมดูแลการทำงานของคนสวนให้ปฏิบัติหน้าที่เป็นประจำ	รดน้ำต้นไม้วันละ 2 ครั้ง ใส่ปุ๋ย ถอนวัชพืช ตัดแต่งกิ่งก้านของต้นไม้ ปลูกเสริมเพิ่มเติม และมีคนงานทำหน้าที่ประจำ	-	ภาพที่ 3-5 ภาพที่ 3-6

5. จัดให้มีพื้นที่สีเขียวภายในโครงการให้มากที่สุด ขนาดพื้นที่รวม 1,920 ตารางเมตร เพื่อให้ต้นไม้ดังกล่าวช่วยดูดซับมลพิษจากที่จอดรถของโครงการโดยพันธุ์ไม้ที่โครงการเลือกปลูกสามารถดูดซับคาร์บอนมอนอกไซด์ 162.6 โมลหรือคิดเป็น 7,154.4 กรัม (คำนวณจาก	มีพื้นที่สีเขียวสำหรับดูดซับมลพิษที่จอดรถไว้แล้ว	-	ภาพที่ 3-5

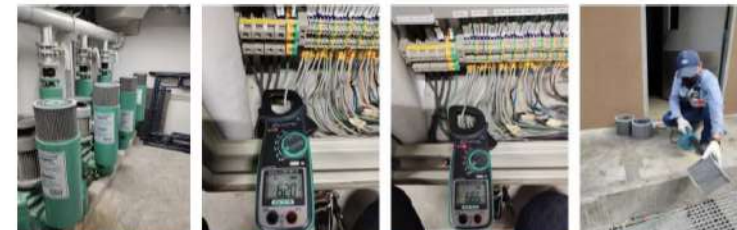
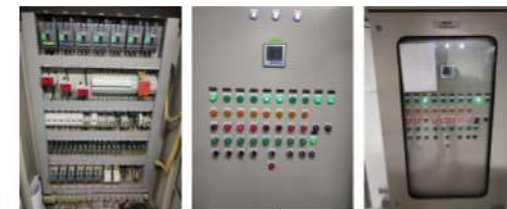
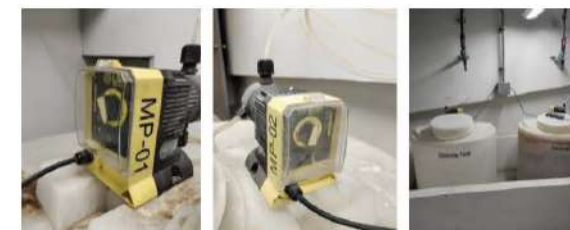
ภาพที่ 3-43 ตรวจสอบการทำงานของเครื่องจักรระบบน้ำดับน้ำเสียรวม

ตรวจสอบเครื่องเติมอากาศรุ่น SDB-75 AB-01 AB-03 AB-04 สามารถทำงานได้เป็นปกติ

บำรุงรักษาเครื่องจักร วัดอัตราการใช้กระแสไฟฟ้าได้ 2.92-3.31 A อยู่ในเกณฑ์ปกติ

ตรวจสอบตู้ควบคุมระบบน้ำดับน้ำเสียพบว่าทำงานได้เป็นปกติ

ตรวจสอบการทำงานของชุดบำบัดน้ำพบว่าทำงานได้เป็นปกติ

2. จัดให้มีเจ้าหน้าที่ที่มีความรู้ความชำนาญ ดูแลรักษาและควบคุมระบบบำบัดน้ำเสียของโครงการให้ทำงานได้อย่างต่อเนื่องและมีประสิทธิภาพ	มีเจ้าหน้าที่ฝ่ายช่างชำนาญการดูแลระบบบำบัดน้ำเสียไว้อย่างต่อเนื่อง	-	ภาพที่ 3-43
