รายงานผลการปฏิบัติตามมาตรการป้องกันและแก้ไขผลกระทบสิ่งแวดล้อม
และมาตรการติดตามตรวจสอบคุณภาพสิ่งแวดล้อม
โครงการโรงแรมสตาร์ 2 (ระยะดำเนินการ)
(เดิมชื่อ โรงแรมสตาร์และพลาซ่า)
ตั้งอยู่ที่ศูนย์การค้าระยอง เทศบาลนครระยอง อำเภอเมืองระยอง จังหวัดระยอง
บริษัท ระยองสตาร์ จำกัด
เลขที่ 109 ซอยศูนย์การค้าสาย 4 ถนนสุขุมวิท ตำบลท่าประดู่
อำเภอเมืองระยอง จังหวัดระยอง 21000
เดือนมกราคม – มิถุนายน 2565

รายงานผลการปฏิบัติตามมาตรการป้องกันและแก้ไขผลกระทบสิ่งแวดล้อม
และมาตรการติดตามตรวจสอบผลกระทบสิ่งแวดล้อม

1. ชื่อโครงการ โรงแรมสตาร์ 2

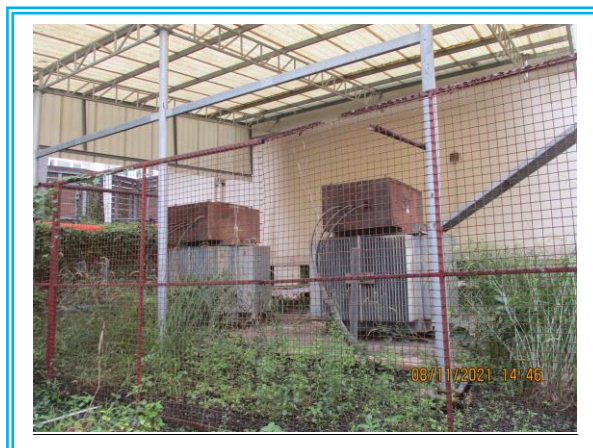
โครงการขอใช้บริการจากการไฟฟ้าส่วนภูมิภาคจังหวัดระยอง โดยติดตั้งหม้อแปลงขนาด 2,500 kVA จำนวน 2 ชุด โดยปริมาณการใช้ไฟฟ้ารวมของโครงการทั้งสิ้นเท่ากับ 4 MW ระบบการจ่ายไฟฟ้าในอาคารเป็นชนิด Primary Selective ซึ่งเมื่อหม้อแปลงไฟฟ้าชุดใดชุดหนึ่งเกิดการขัดข้องระบบการจ่ายกระแสไฟฟ้าก็ยังสามารถเชื่อมต่อยังหม้อแปลงชุดอื่นได้เพื่อร่วมจ่ายกระแสไฟฟ้าทดแทน

รูปที่ 2.4-2 หม้อแปลงไฟฟ้าของโครงการ

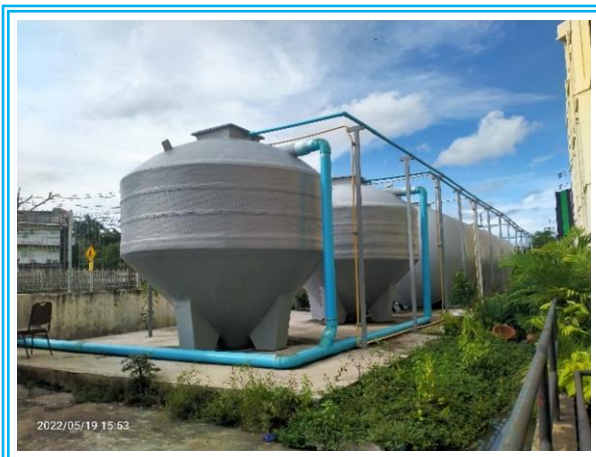
รูปที่ 3-3 ระบบบำบัดน้ำเสียแบบจานหมุนชีวภาพ

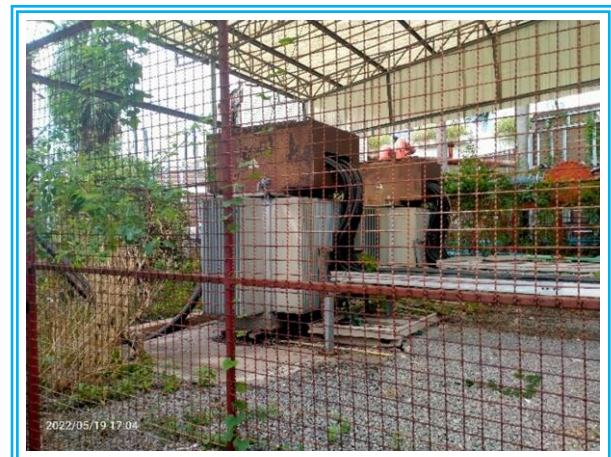
รูปที่ 3-6 หม้อแปลงไฟฟ้าของโครงการ

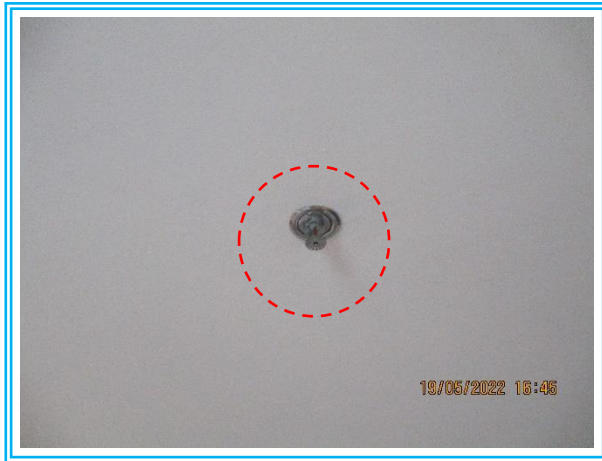
รูปที่ 3-54 หัวกระจายน้ำดับเพลิง

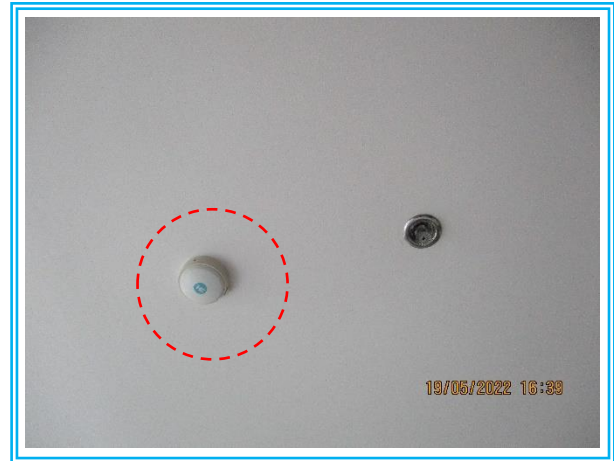
รูปที่ 3-55 เครื่องตรวจจับความร้อน

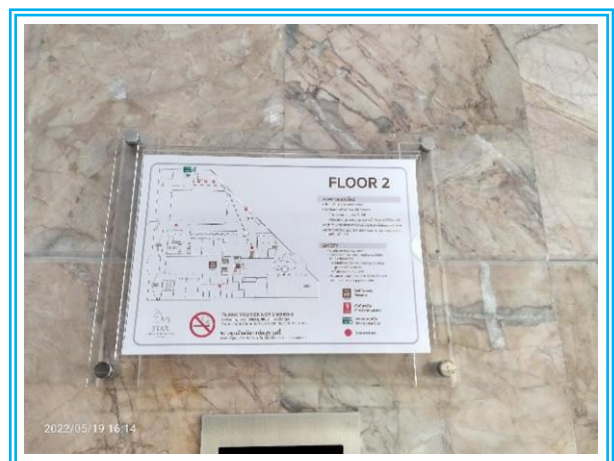
รูปที่ 3-58 แผนผังแสดงตำแหน่งถังดับเพลิง

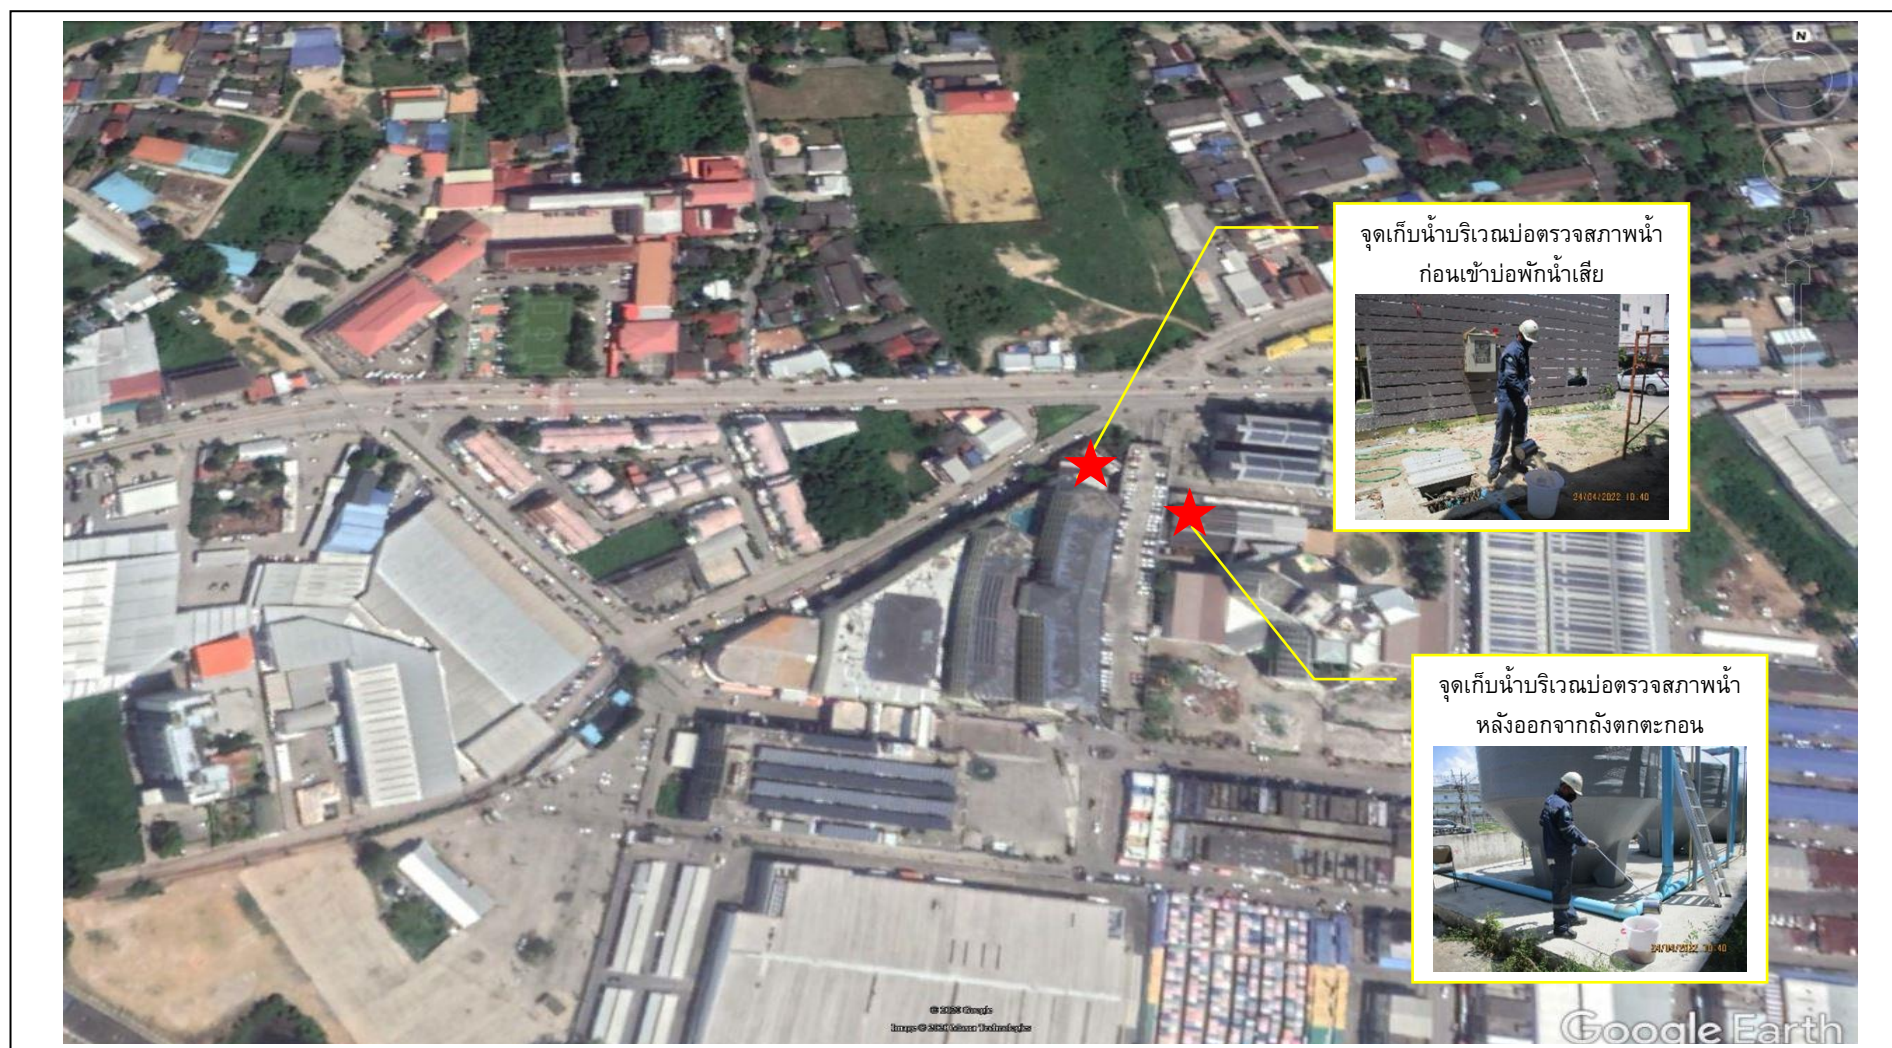
รูปที่ 4.1-1 ตำแหน่งเก็บตัวอย่างน้ำทิ้ง โครงการโรงแรมสตาร์ 2

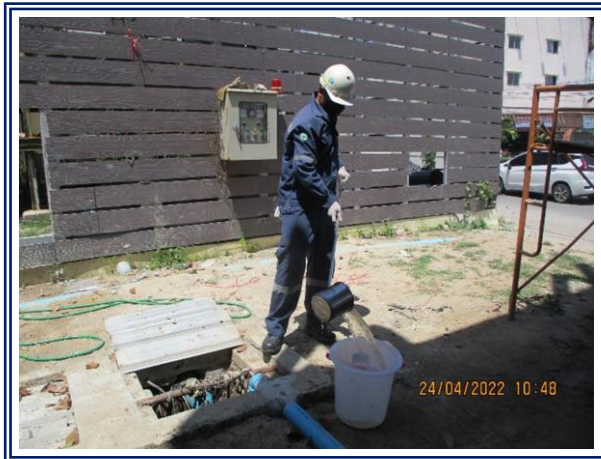
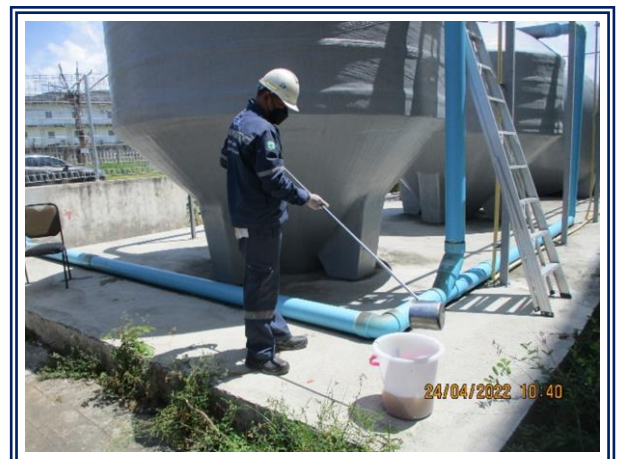
รูปที่ 4.3-7 แสดงการเก็บตัวอย่างเพื่อวิเคราะห์คุณภาพน้ำทิ้ง บริเวณบ่อตรวจสอบสภาพน้ำก่อนเข้าบ่อพักน้ำเสีย
ดำเนินการการตัวอย่างระหว่างเดือนมกราคม – มิถุนายน 2565
