# U CHAROEN RESIDENCE TOWN IN TOWN

รายงานผลการปฏิบัติตามมาตรการป้องกันแก้ไขผลกระทบสิ่งแวดล้อม  
และมาตรการติดตามตรวจสอบผลกระทบสิ่งแวดล้อม

ระยะดำเนินการ

**รายงานผลการปฏิบัติตามมาตรการป้องกันและแก้ไขผลกระทบสิ่งแวดล้อม  
และมาตรการติดตามตรวจสอบผลกระทบสิ่งแวดล้อม  
ฉบับประจำเดือนมกราคม-มิถุนายน 2565**

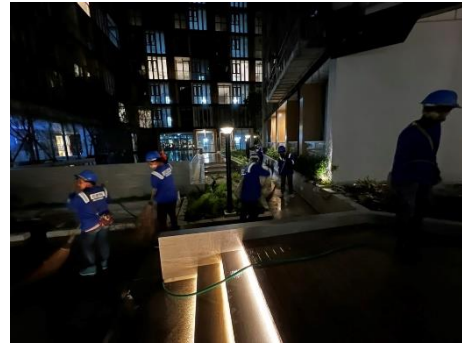
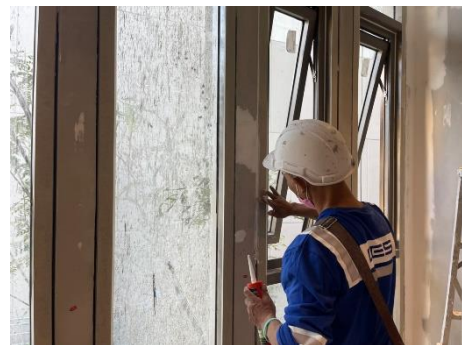
รูปที่ 1-2 สภาพการดำเนินโครงการ ช่วงเดือนมกราคม-เมษายน 2565

ในระหว่างเดือนมกราคม-มิถุนายน 2565 โครงการอยู่ในช่วงต้นของการเปิดดำเนินการโครงการ มีการดำเนินงานเก็บรายละเอียดช่วงท้ายของงานสถาปัตยกรรมที่เกี่ยวกับการติดตั้งสุขภัณฑ์ สระว่ายน้ำ และ ลี้อาคาร งานระบบไฟฟ้า/สื่อสาร ระบบปรับอากาศ/ระบายอากาศ และระบบสุขาภิบาล/ดับเพลิง และงาน ทดสอบอุปกรณ์/การทำงานของระบบต่างๆ ภายในอาคาร (Testing and Commissioning) (รูปที่ 1-2) ทั้งนี้ ได้มีการส่งมอบห้องชุดพักอาศัย และมีการเข้าอยู่อาศัยแล้วจำนวน 7 ห้อง (รูปที่ 1-3)

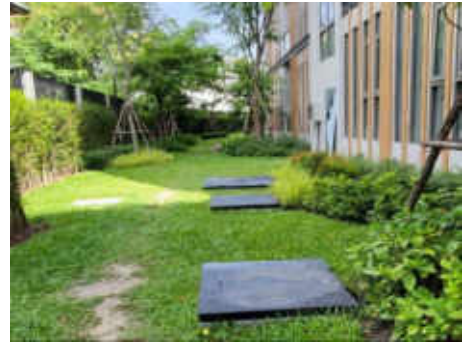
ระบบบำบัดน้ำเสีย เป็นระบบบำบัดน้ำเสียแบบเติมอากาศ ขนาด 120 ลูกบาศก์เมตร/วัน จำนวน 2 ชุด รองรับน้ำเสียจากอาคาร A ปริมาณ 56.8 ลูกบาศก์เมตร/วัน จำนวน 1 ชุด และรองรับน้ำเสียจากอาคาร B ปริมาณ 56.5 ลูกบาศก์เมตร/วัน จำนวน 1 ชุด โดยประกอบด้วย ส่วนดักไขมัน (Grease Trap Chamber) ส่วนแยกกากตะกอน (Solid Separation Chamber) ส่วนปรับสภาพน้ำเสีย (Equazation Chamber) ส่วนเติมอากาศ (Aeration Chamber) ส่วนตกตะกอน (Sedimentation Chamber) ส่วนเก็บตะกอน (Sludge Storage) ส่วนฆ่าเชื้อด้วยโอโซน และบ่อพักน้ำใส (Effluent Sump) (ภาคผนวก 2 เอกสาร 2-2)

ระบบบำบัดน้ำเสีย

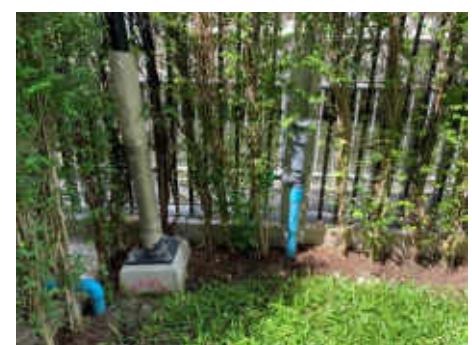
ระบบกำจัดก๊าซมีเทน

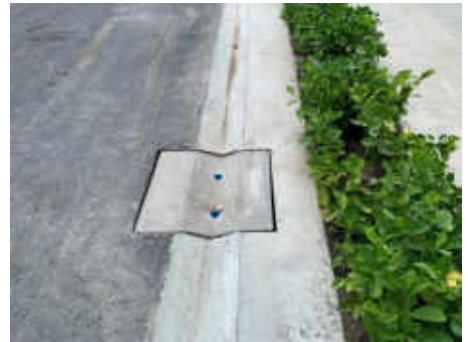
ระบบระบายน้ำฝน ใช้ท่อระบายน้ำฝนแนวดิ่ง ขนาดเส้นผ่านศูนย์กลาง 50 มิลลิเมตร และระบบระบายน้ำชั้นพื้น จะใช้ท่อระบายน้ำคอนกรีต ขนาดเส้นผ่านศูนย์กลาง 300 และ 600 มิลลิเมตร และจัดให้มีบ่อพักน้ำ (Manhole) เป็นระยะๆ (ภาคผนวก 2 เอกสาร 2-3)

บ่อพักน้ำ

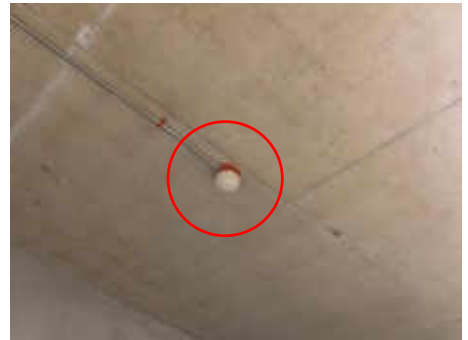
มีการติดตั้งระบบส่งสัญญาณ และแจ้งเหตุเพลิงไหม้ ประกอบด้วย แผงควบคุมระบบสัญญาณแจ้งเหตุเพลิงไหม้ (Fire Alarm Control Panel) อุปกรณ์แจ้งเหตุด้วยแสงไฟกระพริบ (Strobe Light) ชุดกดแจ้งเหตุแบบใช้มือถือ (Manual Station) เครื่องตรวจจับควัน (Smoke Detector) และเครื่องตรวจจับความร้อน (Heat Detector) (ภาคผนวก 2 เอกสาร 2-6)

Manual Pull Station

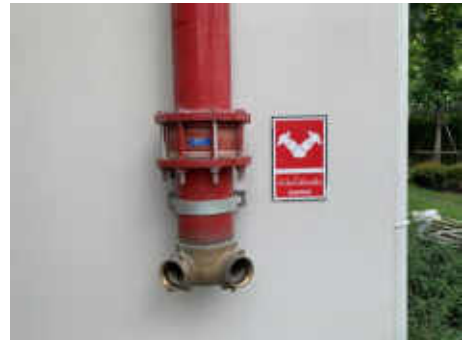
ประกอบด้วย ท่อยืน (Stand Pipe) จำนวน 1 ท่อ/อาคาร หัวรับน้ำดับเพลิงภายนอกอาคาร (Fire Department Connector; FDC) จำนวน 1 ชุด/อาคาร พร้อม Check Valve ตู้สายฉีดน้ำดับเพลิงพร้อมอุปกรณ์ (Fire House Cabinet; FHC) ในแต่ละชั้น และถังดับเพลิงมือถือชนิดเคมีแห้ง ขนาด 10 ปอนด์ ติดตั้งไว้จุดเดียวกับตู้ FHC (ภาคผนวก 2 เอกสาร 2-6)

หัวรับน้ำดับเพลิงภายนอกอาคาร

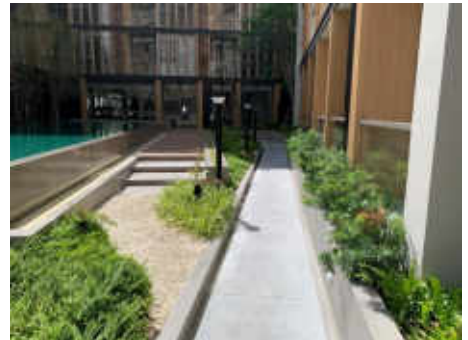
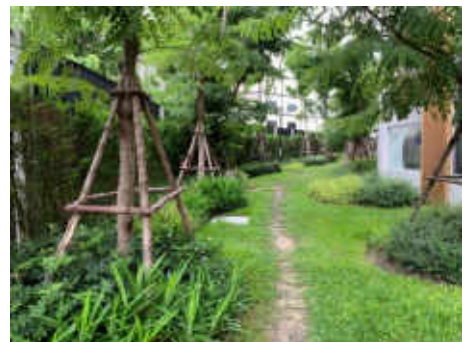
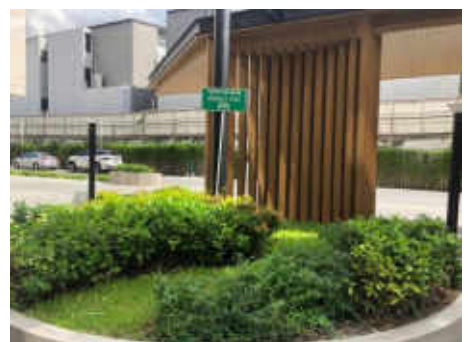
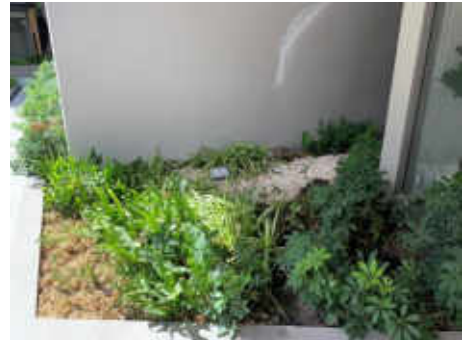
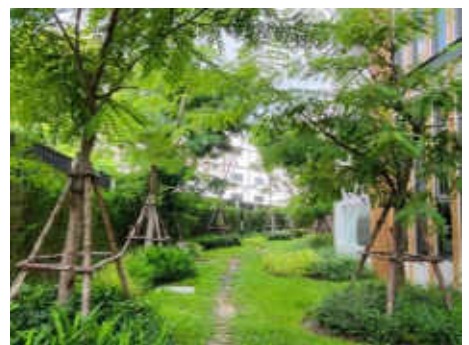
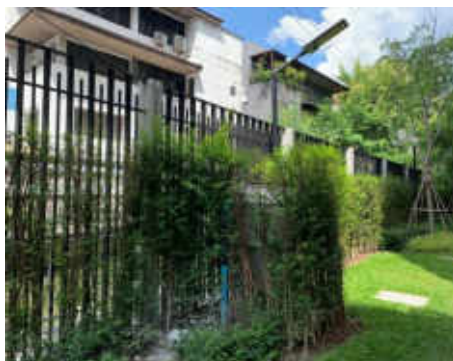
การจัดภูมิสถาปัตยกรรม

1. จัดให้มีการดูแลรักษาพื้นที่จัดภูมิทัศน์ภายในโครงการให้มีความสะอาดและเป็นระเบียบเรียบร้อยอยู่เสมอ	- พื้นที่จัดภูมิทัศน์ภายในโครงการมีสภาพสะอาดและเป็นระเบียบเรียบร้อย	-	เอกสาร 2-9

2. ควบคุมดูแลสภาพภายในโครงการให้เป็นไปตามแบบภูมิสถาปัตยกรรมที่ได้ออกแบบไว้	- สภาพภายในโครงการมีการควบคุมดูแลเป็นไปตามแบบภูมิสถาปัตยกรรมที่ได้ออกแบบไว้	-	เอกสาร 2-9 เอกสาร 2-12
<b>1.2 คุณภาพอากาศ</b>

3. จัดให้มีพื้นที่สีเขียวภายในโครงการ 728.95 ตารางเมตร โดยปลูกไม้ยืนต้น ไม้พุ่ม และพืชคลุมดินให้มากที่สุดเพื่อไม่ให้เกิดฝุ่นละออง	- พื้นที่สีเขียวภายในโครงการมีการปลูกไม้ยืนต้น ไม้พุ่ม และพืชคลุมดิน	-	เอกสาร 2-9

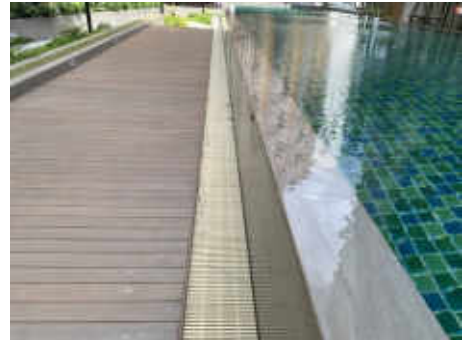
โครงการมีสระว่ายน้ำระบบเกลือ (Salt Chlorinator) เพื่อให้บริการแก่ผู้พักอาศัย ตั้งอยู่บริเวณชั้นที่ 1 ของอาคาร A (ภาคผนวก 2 เอกสาร 2-10 และเอกสาร 2-11)

สภาพทั่วไปบริเวณสระว่ายน้ำ

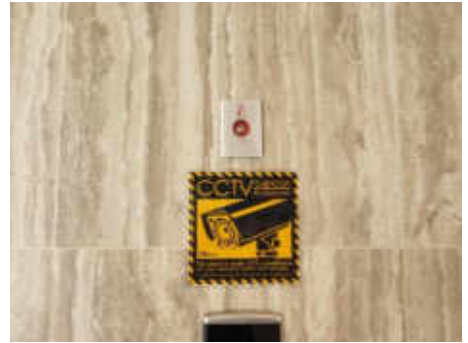
มีระบบโทรทัศน์วงจรปิด (CCTV) สำหรับให้เจ้าหน้าที่รักษาความปลอดภัยตรวจสอบเหตุการณ์และรักษาความปลอดภัยในโครงการ บริเวณที่จอดรถยนต์ และส่วนต่างๆ ภายในอาคารทุกชั้น (ภาคผนวก 2 เอกสาร 2-11)

กล้อง CCTV
