รายงานผลการปฏิบัติตามมาตรการป้องกันและแก้ไขผลกระทบสิ่งแวดล้อม
และมาตรการติดตามตรวจสอบคุณภาพสิ่งแวดล้อม

โครงการ บุราสำหรับ (ระยะดำเนินการ)

เจ้าของ บริษัท พานาลี จำกัด
ประจำเดือน มกราคม – มิถุนายน พ.ศ. 2565

**รายงานผลการปฏิบัติตามมาตรการป้องกันและแก้ไขผลกระทบสิ่งแวดล้อม
และมาตรการติดตามตรวจสอบผลกระทบสิ่งแวดล้อม
โครงการ บुरาสำหรับ**

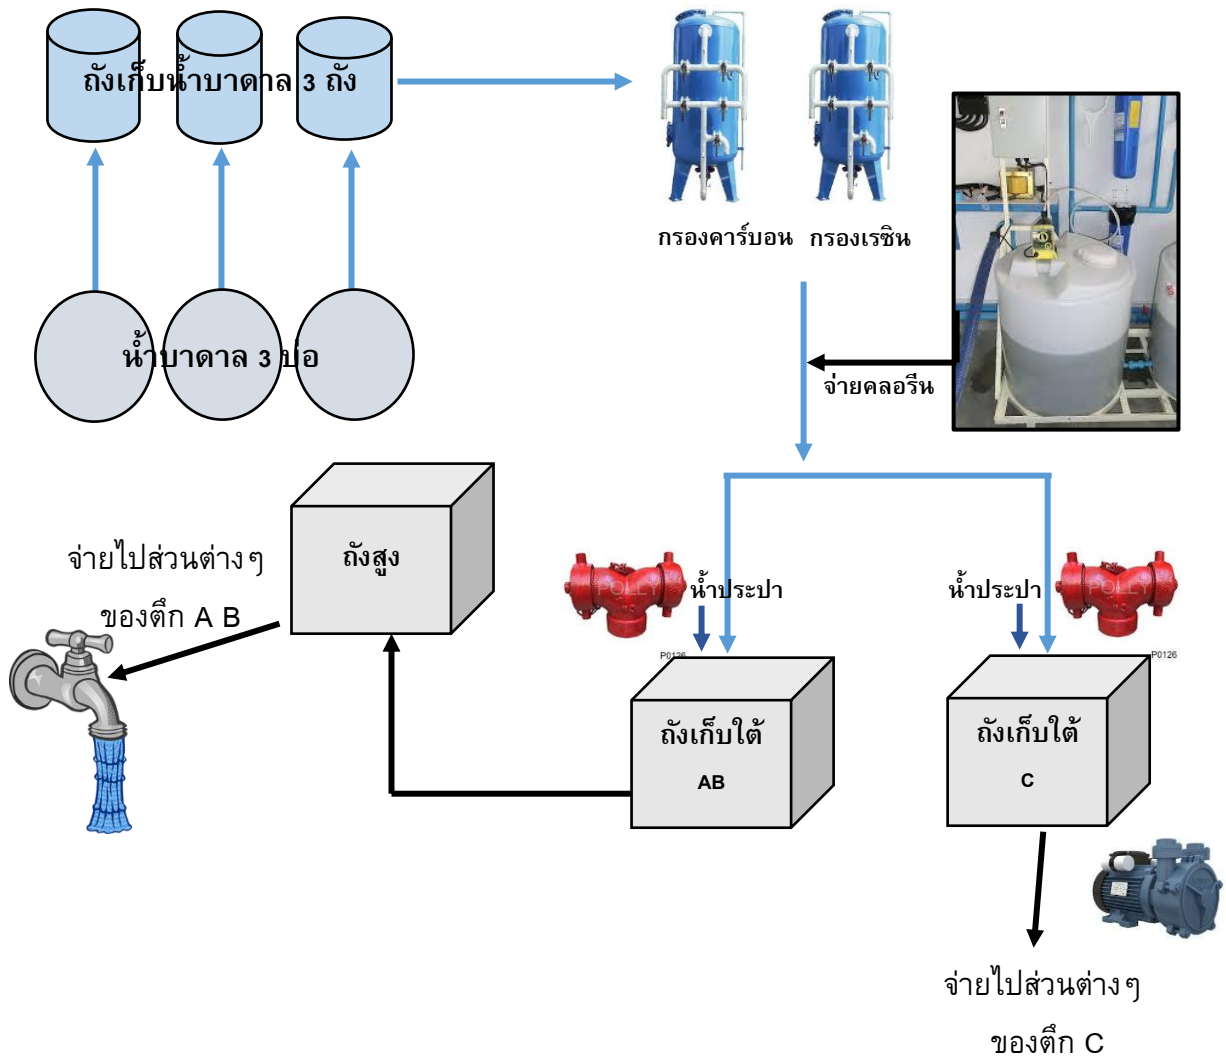
ระบบปรับปรุงคุณภาพน้ำของโครงการ โดยน้ำจากบ่อบาดาลของโครงการซึ่งอยู่บริเวณด้านหลังอาคาร C4 จะถูกสูบขึ้นมา เก็บในถังเก็บน้ำบาดาล 3 ถัง ถึงถังละ 6000 ลิตร มีปริมาตรรวม 18 ลบ.ม. จากนั้นจะถูกปั๊มเข้าระบบกรอง ซึ่งประกอบด้วย กรองคาร์บอน และกรองเรซิน ต่อจากนั้นจะเติมคลอรีนเพื่อฆ่าเชื้อโรค ก่อนจะถูกจ่ายไป 2 ส่วน คือ 1. เข้าสู่ถังเก็บน้ำใต้ตึก C ขนาด 99 ลบ.ม. ซึ่งจะมีการเติมน้ำประปาลงในถังเก็บเพื่อเจือจางค่าคลอไรด์ของน้ำบาดาลด้วย เพื่อปั๊มจ่ายไปใช้ตึก

C ส่วนที่ 2 จะถูกจ่ายไปเก็บที่ถังเก็บน้ำใต้ตึก AB ขนาด 29.99 ซึ่งจะมีการเติมน้ำประปาลงในถังเก็บ เพื่อเจือจางค่าคลอไรต์ของน้ำบาดาลด้วย และ ถังสูงเก็บน้ำขนาด 36.29 ลบ.ม. ซึ่งจะจ่ายไปใช้ส่วนที่เหลือของโครงการด้วยแรงโน้มถ่วงต่อไป

สำหรับถังเก็บน้ำบนหลังดาดฟ้าด้านหลังกลุ่มอาคาร C สร้างมาตั้งแต่ปี พ.ศ.2535 พร้อมกับกลุ่มอาคาร C ที่เดิมเป็นอาคารชุด มีความสูงวัดจากระดับพื้นถึงจุดสูงสุดของถังเก็บน้ำใช้บนหลังดาดฟ้าสูง 11.95 ม.

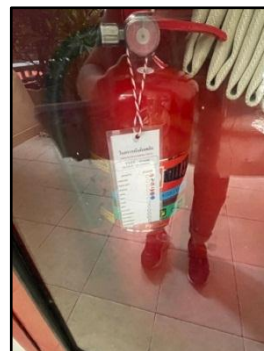
- เครื่องตรวจจับความร้อน มีการติดตั้งไว้บริเวณพื้นที่ส่วนกลางทุกชั้นของอาคาร ได้แก่ ห้องน้ำ ห้องครัว คอฟฟิชีอป สำนักงาน โถงลิฟท์ และทางเดิน
- เครื่องตรวจจับควัน เป็นชุดแจ้งเหตุเพลิงไหม้ที่ใช้เทคโนโลยีตรวจจับควัน โดยต่อเข้ากับตู้ควบคุม ทำการติดตั้งที่บริเวณต่าง ๆ ของอาคาร ได้แก่ ห้องพักแขก สำนักงาน ห้องสเปา ห้องครัว ห้องอาหาร ห้องเครื่อง ห้องเก็บของ และทางเดิน เป็นต้น
- ชุดกดแจ้งเหตุ มีการติดตั้งใกล้กับ Alarm bell โดยเมื่อปุ่มสวิทช์ ถูกกดสัญญาณจะส่งไปที่แผงควบคุม (FCP) จากนั้นสัญญาณจะถูกส่งไปยังอุปกรณ์แจ้งเหตุเพลิงไหม้
- อุปกรณ์ส่งสัญญาณแจ้งเหตุ ทำการติดตั้งอยู่ใกล้กับชุดกดแจ้งเหตุ ซึ่งสามารถส่งเสียงให้คนอยู่ภายในอาคารได้ยินอย่างทั่วถึง ได้แก่ บริเวณทางเดินใกล้บันไดหนีไฟ และโถงลิฟท์

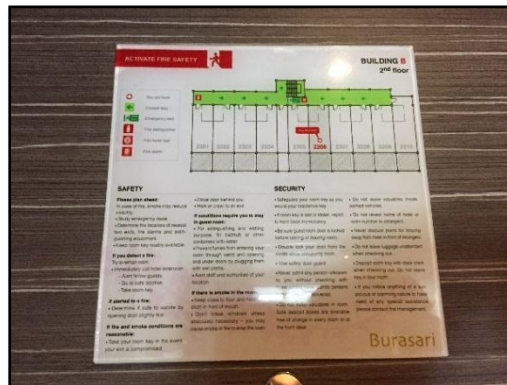
7) แผนผังเส้นทางหนีภัยภายในโครงการ ติดในทุกห้องของอาคารโรงแรมแสดงเส้นทางหนีภัยภายในอาคาร

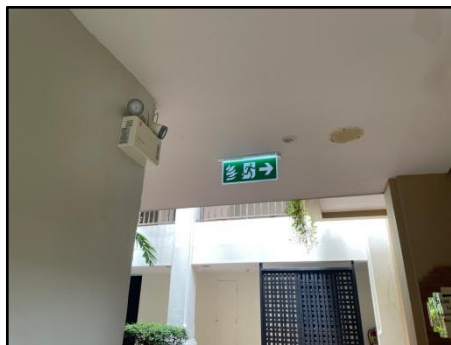
8) ไฟฉุกเฉิน โดยเป็นไฟฉุกเฉินบอกทางหนีไฟชนิดที่ใช้พลังงานจากแบตเตอรี่ ใช้ในกรณีไฟดับโดยเครื่องจะทำงานอัตโนมัติ ได้มีการติดตั้งตรงจุดบริเวณที่ต้องการให้มีแสงสว่าง เพื่อให้มองเห็นทางเดินบริเวณบันได โถงต้อนรับ โถงลิฟท์ และทางเดินแต่ละชั้น

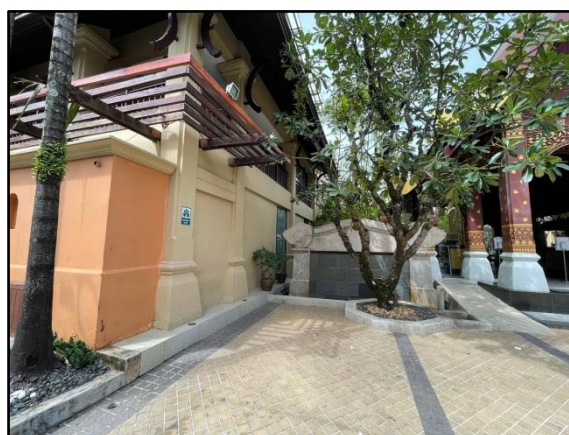
- จุดที่ 1 บริเวณพื้นที่ทางเข้าห้องอาหารของโรงแรมระหว่างอาคาร A และกลุ่มอาคาร B มีขนาดเนื้อที่ประมาณ 63 ตร.ม.

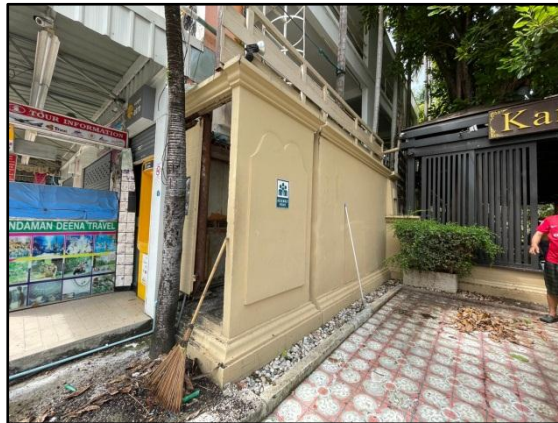
- จุดที่ 2 บริเวณด้านหน้าของโถงต้อนรับ กลุ่มอาคาร C มีขนาดเนื้อที่ประมาณ 83 ตร.ม.
