รายงานผลการปฏิบัติตามมาตรการป้องกันและแก้ไขผลกระทบสิ่งแวดล้อม
และมาตรการติดตามตรวจสอบผลกระทบสิ่งแวดล้อม
โครงการ เอสเซ้นท์ วิลล์ ออยุธยา (ระยะก่อสร้าง)
(เดิมชื่อ โครงการ เอสเซ้นท์ ออยุธยา)
ตั้งอยู่ถนนอโยธยา (ทางหลวงชนบทหมายเลข อย.2053) ตำบลคลองสวนพลู
อำเภอพระนครศรีอยุธยา จังหวัดพระนครศรีอยุธยา
ของบริษัท ซีพีเอ็น เรชชีเด็นซ์ จำกัด
สำนักงานตั้งอยู่อาคาร ดี ออฟฟิศเสส แอท เซ็นทรัลเวิลด์
ชั้นที่ 10 เลขที่ 999/9 ถนนพระราม 1 เขตปทุมวัน แขวงปทุมวัน กรุงเทพมหานคร 10330
เดือนเมษายน – มิถุนายน 2565

รายงานผลการปฏิบัติตามมาตรการป้องกันและแก้ไขผลกระทบสิ่งแวดล้อม
และมาตรการติดตามตรวจสอบผลกระทบสิ่งแวดล้อม

1. ชื่อโครงการ เอสเซ้นท์ วิลล์ อโยธยา
ชื่อเดิมโครงการ เอสเซ้นท์ อโยธยา
2. สถานที่ตั้ง ถนนอโยธยา (ทางหลวงชนบทหมายเลข อย.2053) ตำบลคลองสวนพลู
อำเภอพระนครศรีอยุธยา จังหวัดพระนครศรีอยุธยา
3. ชื่อเจ้าของโครงการ บริษัท ซีพีเอ็น เรสซิเดนซ์ จำกัด (มหาชน)
4. สถานที่ติดต่อ 999/9 อาคาร ดิออฟฟิศเอส แอท เซ็นทรัลเวิลด์ ชั้น 10 ถนนพระรามที่ 1 แขวงปทุมวัน
เขตปทุมวัน กรุงเทพมหานคร
โทรศัพท์ : 062-657-4425 โทรสาร : -
e-mail : metortrakoon@centralpattana.co.th
5. จัดทำโดย บริษัท เอ็นไวรอนเมนต์ รีเสิร์ช แอนด์ เทคโนโลยี จำกัด
6. โครงการได้รับความเห็นชอบในรายงานการประเมินผลกระทบสิ่งแวดล้อม เมื่อ
วันที่ 11 พฤษภาคม 2564

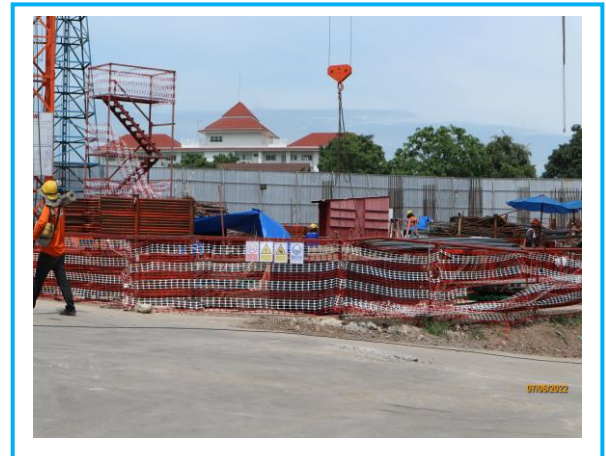
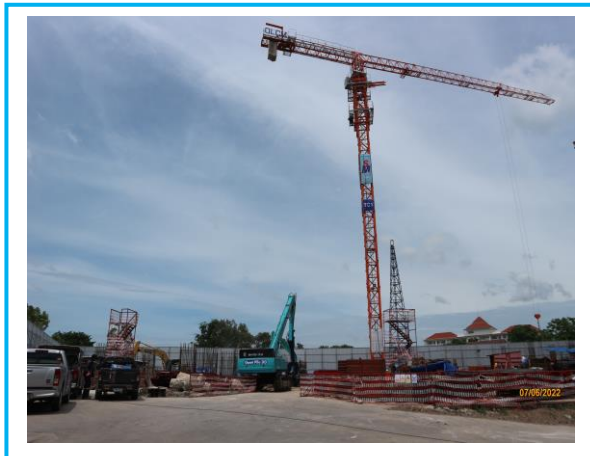
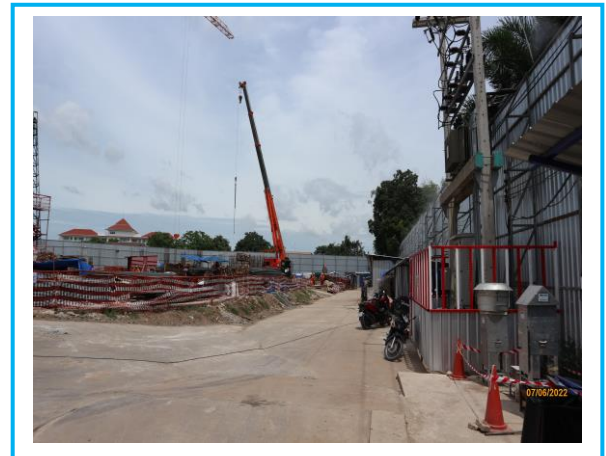
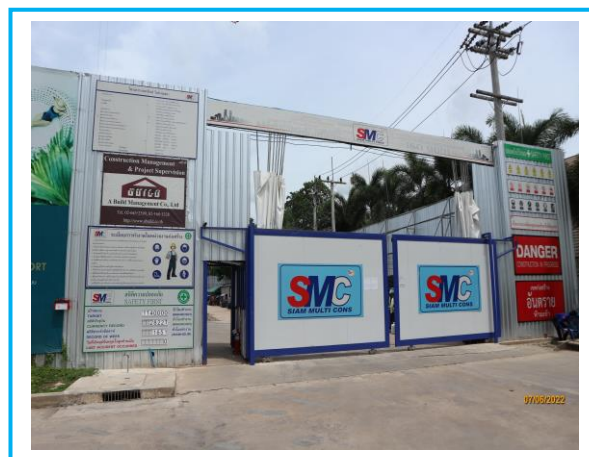
รูปที่ 1.6-1 สถานภาพการก่อสร้างโครงการในปัจจุบัน (มิถุนายน 2565)

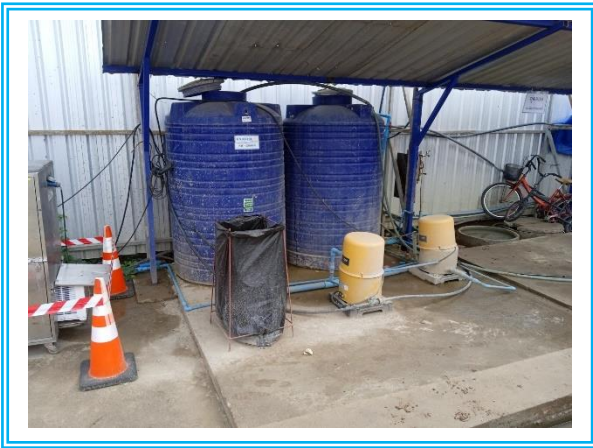
รูปที่ 3.1-19 ถังสำรองน้ำ

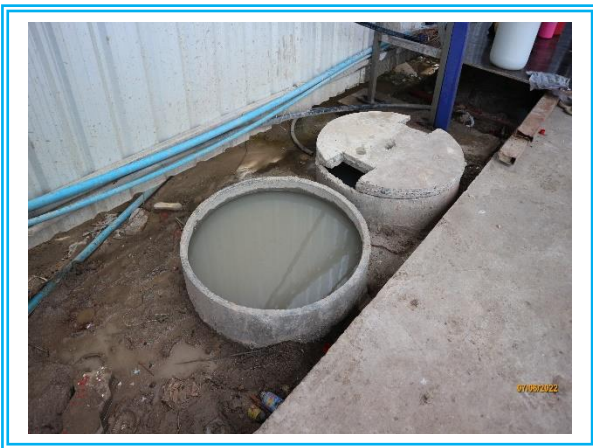
รูปที่ 3.1-21 ท่อระบายน้ำชั่วคราว
