รายงานผลการปฏิบัติตามมาตรการป้องกันและแก้ไขผลกระทบสิ่งแวดล้อม
และมาตรการติดตามตรวจสอบผลกระทบสิ่งแวดล้อม (ระยะดำเนินการ)
ฉบับประจำเดือนมกราคม – มิถุนายน พ.ศ.2565

โครงการ The Gallery Condominium

จัดทำโดย นิติบุคคลอาคารชุด เดอะ แกลเลอรี คอนโดมีเนียม

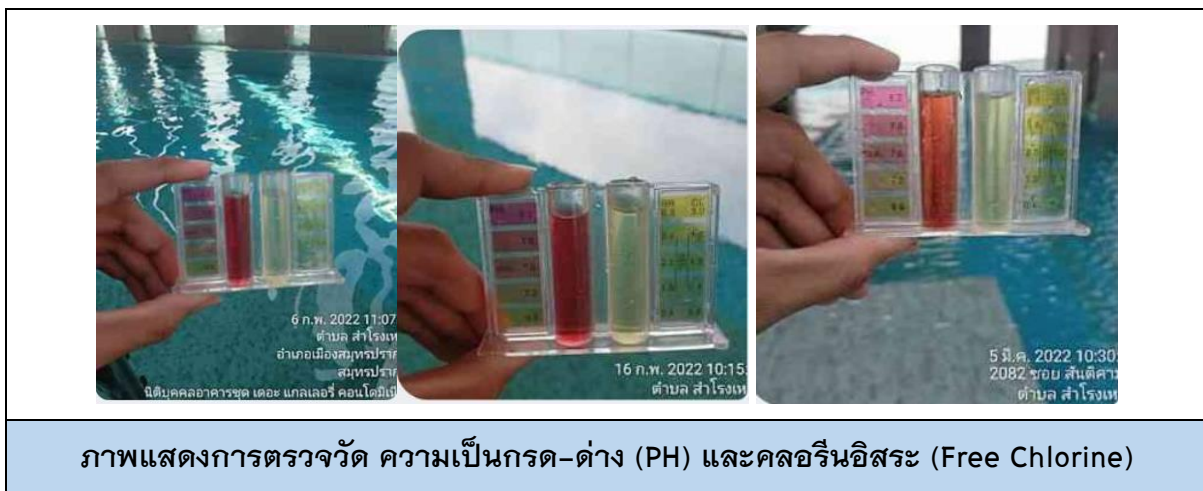
ตามมาตรการติดตามตรวจสอบผลกระทบสิ่งแวดล้อมโครงการ The Gallery Condominium กำหนดให้มีการเก็บตัวอย่าง และตรวจวัดคุณภาพน้ำบริเวณสระว่ายน้ำ จำนวน 2 จุด เป็นประจำทุกวัน วันละ 2 ครั้ง ที่บริเวณส่วนต้นและส่วนลึกของสระว่ายน้ำ โดยดัชนีที่ตรวจวัดในการตรวจวัด ดังนี้ ความเป็นกรด-ด่าง (PH) และคลอรีนอิสระ (Free Chlorine) ทางโครงการมีตรวจวัดน้ำสระว่ายน้ำส่วนต้น ซึ่งการตรวจวัด พบว่า ค่ากรด-ด่าง (PH) และคลอรีนอิสระ (Free Chlorine) อยู่ในเกณฑ์มาตรฐาน

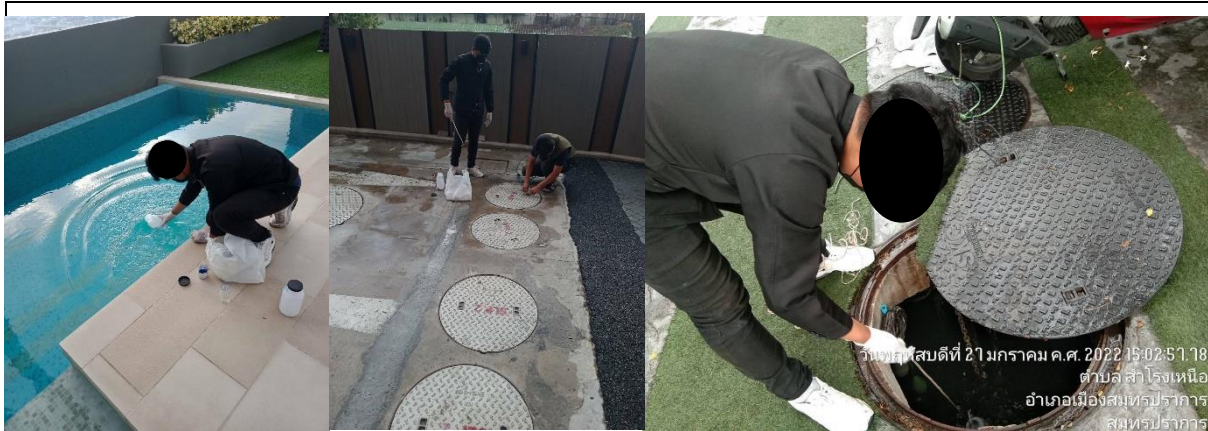
ภาพแสดงการเก็บตัวอย่างน้ำ ก่อน - หลัง บำบัดและน้ำสระว่ายน้ำ จุดดิน, จุดลึก ประจำเดือนมกราคม 2565

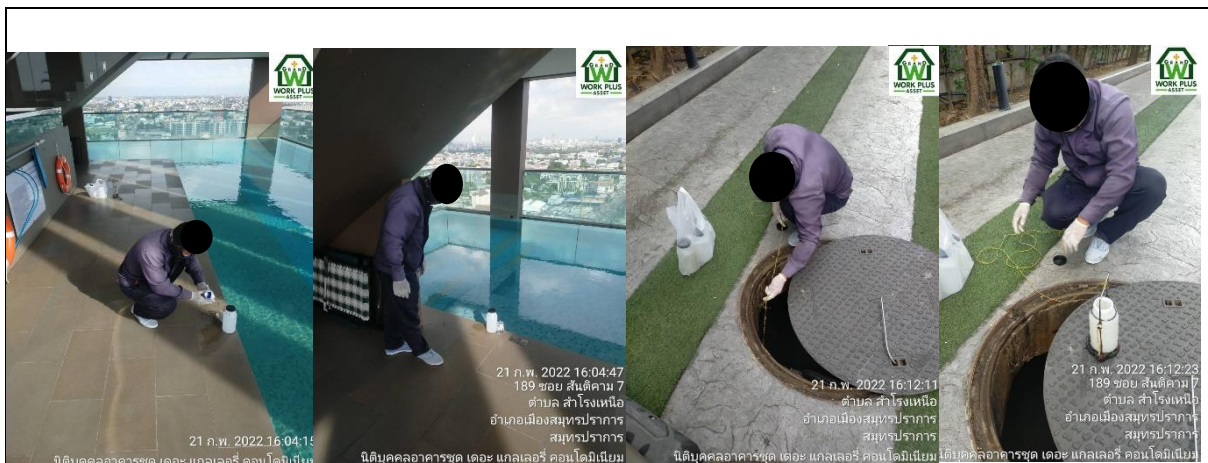
ภาพแสดงการเก็บตัวอย่างน้ำ ก่อน - หลัง บำบัดและน้ำสระว่ายน้ำ จุดดิน, จุดลึก ประจำเดือนกุมภาพันธ์ 2565

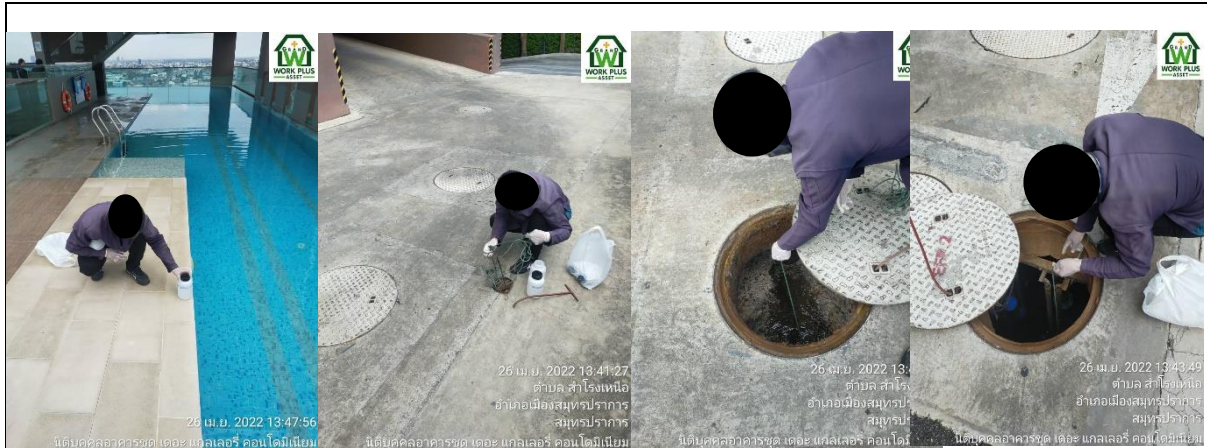
ภาพแสดงการเก็บตัวอย่างน้ำ ก่อน - หลัง บำบัดและน้ำสระว่ายน้ำ จุดต้น, จุดลึก ประจำเดือนเมษายน 2565

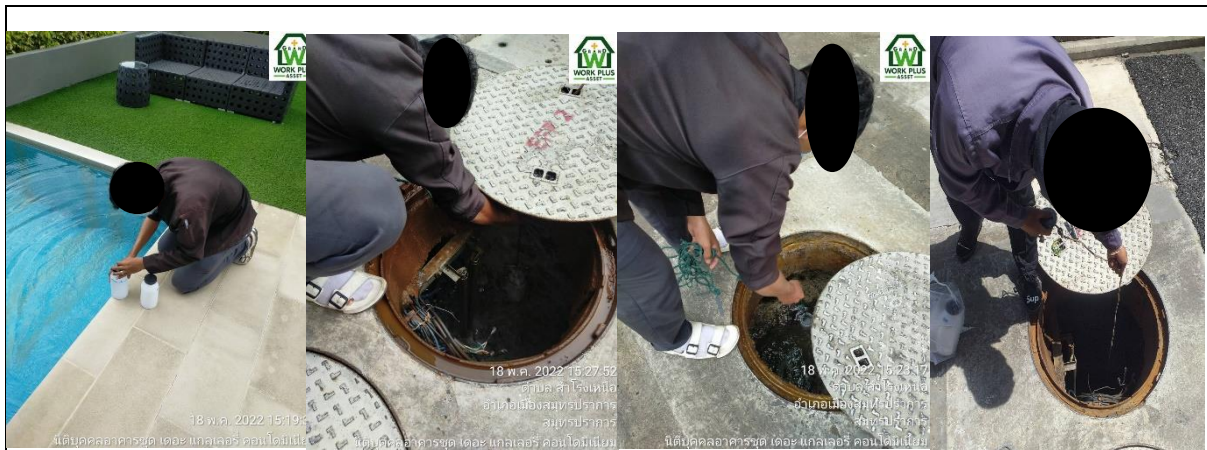
ภาพแสดงการเก็บตัวอย่างน้ำ ก่อน - หลัง บำบัดและน้ำสระว่ายน้ำ จุดต้น, จุดลึก ประจำเดือนพฤษภาคม 2565
