# การปฏิบัติตามมาตรการติดตามตรวจสอบ ผลกระทบสิ่งแวดล้อม

ตารางที่ 3-1  
สรุปผลการปฏิบัติตามมาตรการติดตามตรวจสอบผลกระทบสิ่งแวดล้อม  
โครงการ Tonson One Residence (ต้นสน วัน เรสซิเดนซ์) (ระยะก่อสร้าง)  
เดือนมกราคม-มิถุนายน 2565

โครงการ Tonson One Residence (ต้นสน วัน เรสซิเดนซ์) (ระยะก่อสร้าง)

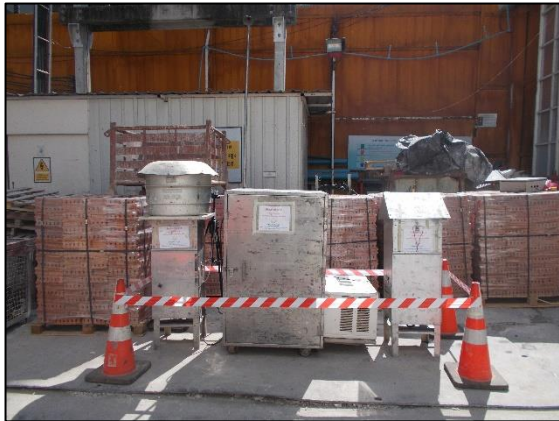
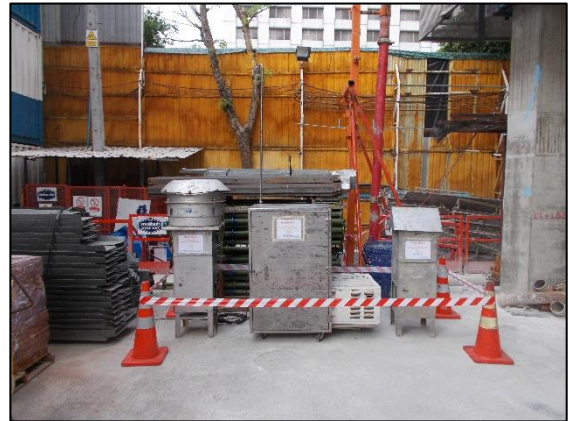
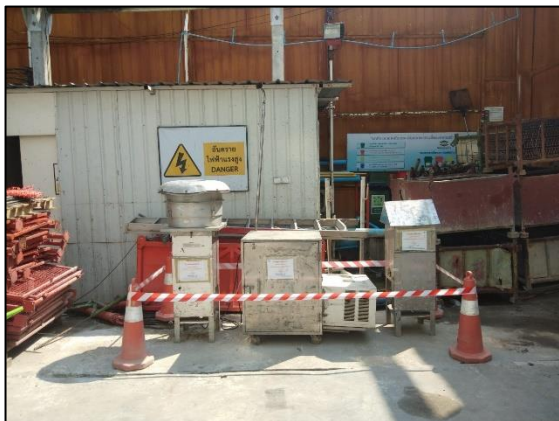
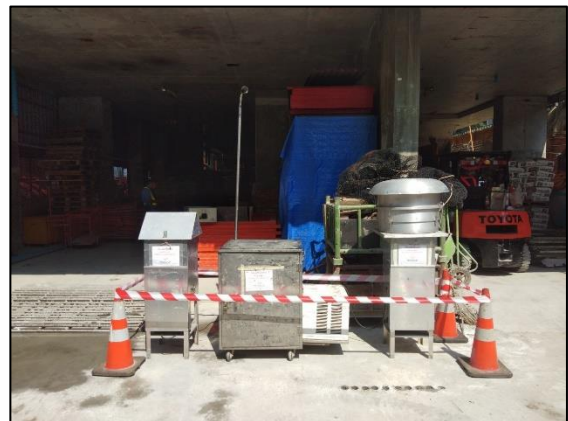
ผลการตรวจวัดปริมาณฝุ่นละอองขนาดไม่เกิน 100 ไมครอน (TSP) จำนวน 3 สถานี ได้แก่ บริเวณพื้นที่โครงการ (พิกัด : 13°44'32.7" N, 100°32'43.7" E) บริเวณพื้นที่โรงเรียนอนุบาลนานาชาติมัลเบอร์รี่เฮาส์ (พิกัด : 13°44'33.9" N, 100°32'43.9" E) และภายในโรงแรมบลิสตัน สุวรรณ พาร์ควิว (พิกัด : 13°44'32.2" N, 100°32'43.9" E) ระหว่างเดือนมกราคม-มิถุนายน 2565 ตรวจวัดเดือนละ 1 ครั้ง พบว่าบริเวณพื้นที่โครงการ มีค่าระหว่าง 0.01-0.055 มิลลิกรัมต่อลูกบาศก์เมตร บริเวณพื้นที่โรงเรียนอนุบาลนานาชาติมัลเบอร์รี่เฮาส์ มีค่าระหว่าง 0.017-0.027 มิลลิกรัมต่อลูกบาศก์เมตร และภายในโรงแรมบลิสตัน สุวรรณ พาร์ควิว มีค่าระหว่าง 0.013-0.044 มิลลิกรัมต่อลูกบาศก์เมตร เมื่อเปรียบเทียบกับมาตรฐานตามประกาศคณะกรรมการสิ่งแวดล้อมแห่งชาติ ฉบับที่ 24 (พ.ศ. 2547) เรื่อง กำหนดมาตรฐานคุณภาพอากาศในบรรยากาศโดยทั่วไป ซึ่งกำหนดปริมาณความเข้มข้นของฝุ่นละอองขนาดไม่เกิน 100 ไมครอน (TSP) ต้องมีค่าไม่เกิน 0.33 มิลลิกรัมต่อลูกบาศก์เมตร พบว่าปริมาณฝุ่นละอองขนาดไม่เกิน 100 ไมครอน (TSP) มีค่าอยู่ในเกณฑ์มาตรฐาน โดยมีผลการตรวจวัดแสดงตามตารางที่ 3-3 และรูปที่ 3-1

ผลการตรวจวัดปริมาณฝุ่นละอองขนาดไม่เกิน 10 ไมครอน (PM<sub>10</sub>) จำนวน 3 สถานี ได้แก่ บริเวณพื้นที่โครงการ (พิกัด : 13°44'32.7" N, 100°32'43.7" E) บริเวณพื้นที่โรงเรียนอนุบาลนานาชาติมัลเบอร์รี่เฮาส์ (พิกัด : 13°44'33.9" N, 100°32'43.9" E) และภายในโรงแรมบลิสตัน สุวรรณ พาร์ควิว (พิกัด : 13°44'32.2" N, 100°32'43.9" E) ระหว่างเดือนมกราคม-มิถุนายน 2565 ตรวจวัดเดือนละ 1 ครั้ง พบว่าบริเวณพื้นที่โครงการ มีค่าระหว่าง 0.004-0.014 มิลลิกรัมต่อลูกบาศก์เมตร บริเวณพื้นที่โรงเรียนอนุบาลนานาชาติมัลเบอร์รี่เฮาส์ มีค่าระหว่าง 0.002-0.01 มิลลิกรัมต่อลูกบาศก์เมตร และภายในโรงแรมบลิสตัน สุวรรณ พาร์ควิว มีค่าระหว่าง 0.009-0.024 มิลลิกรัมต่อลูกบาศก์เมตร เมื่อเปรียบเทียบกับมาตรฐานตามประกาศคณะกรรมการสิ่งแวดล้อมแห่งชาติ ฉบับที่ 24 (พ.ศ. 2547) เรื่อง กำหนดมาตรฐานคุณภาพอากาศในบรรยากาศโดยทั่วไป ซึ่งกำหนดปริมาณความเข้มข้นของฝุ่นละอองขนาดไม่เกิน 10 ไมครอน (PM<sub>10</sub>) ต้องมีค่าไม่เกิน 0.12 มิลลิกรัมต่อลูกบาศก์เมตร พบว่าปริมาณฝุ่นละอองขนาดไม่เกิน 10 ไมครอน (PM<sub>10</sub>) มีค่าอยู่ในเกณฑ์มาตรฐาน โดยมีผลการตรวจวัดแสดงตามตารางที่ 3-3 และรูปที่ 3-1

(พิกัด : 13°44'32.7" N, 100°32'43.7" E)

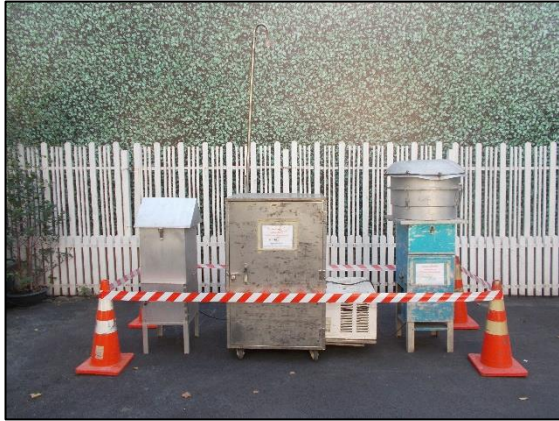
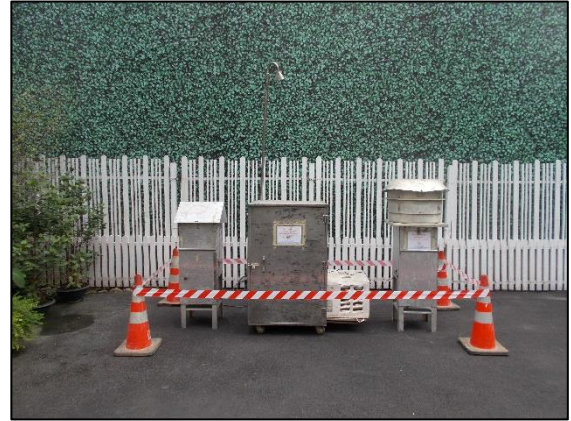
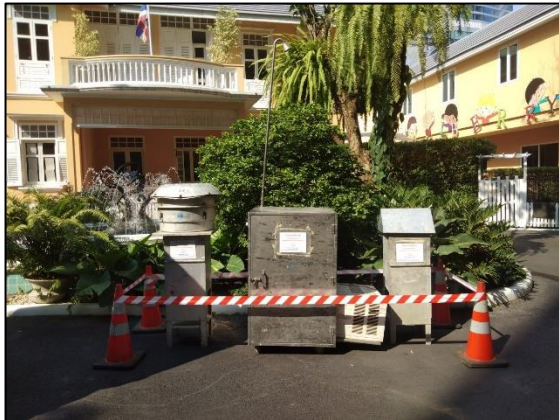
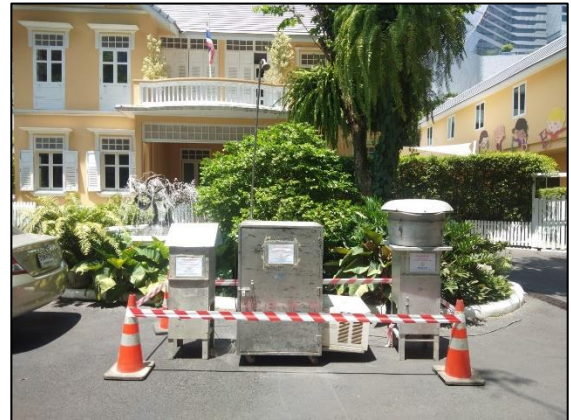
บริเวณพื้นที่โรงเรียนอนุบาลนานาชาติมัลเบอร์รี่เฮาส์

(พิกัด : 13°44'33.9" N, 100°32'43.9" E)

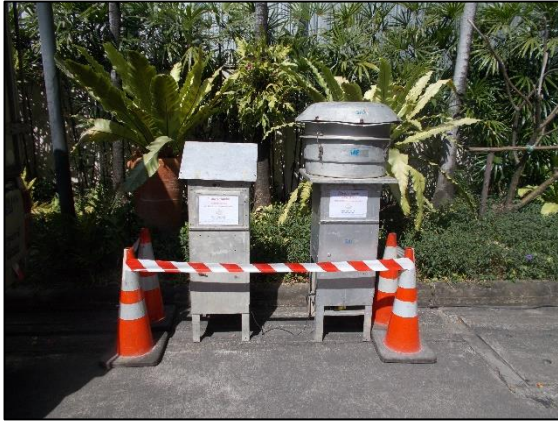
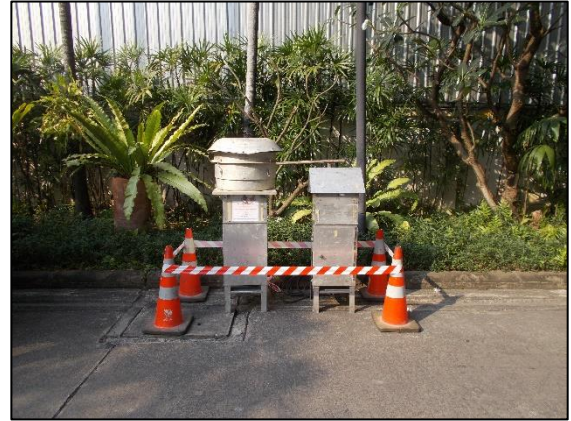
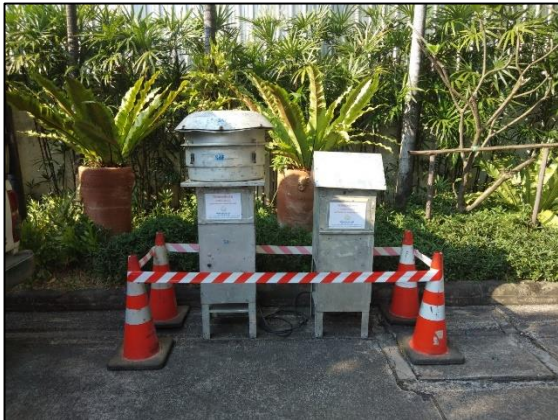
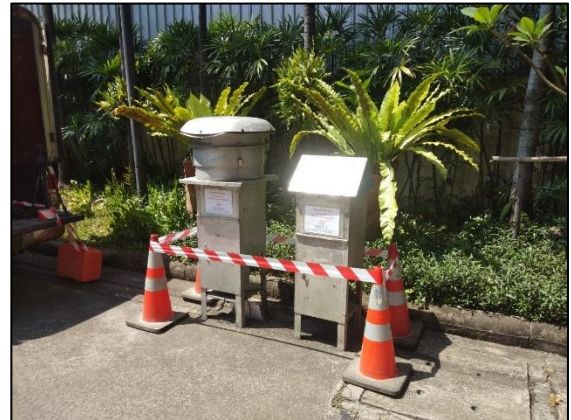
รูปที่ 3-1 (ต่อ) แสดงการตรวจวัดคุณภาพอากาศในบรรยากาศโดยทั่วไป  
โครงการ Tonson One Residence (ต้นสน วัน เรสซิเดนซ์) (ระยะก่อสร้าง)  
เดือนมกราคม-มิถุนายน 2565

ภายในโรงแรมบลิสตัน สุวรรณ พาร์ควิว  
(พิกัด : 13°44'32.2" N, 100°32'43.9" E)

ตรวจวัด Total Suspended Particulate (TSP) และ Particulate Matter (PM<sub>10</sub>)

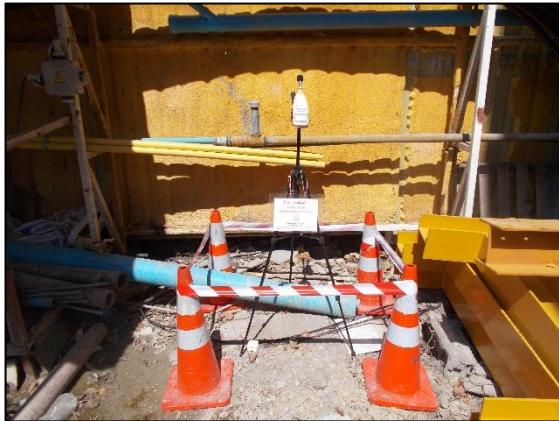
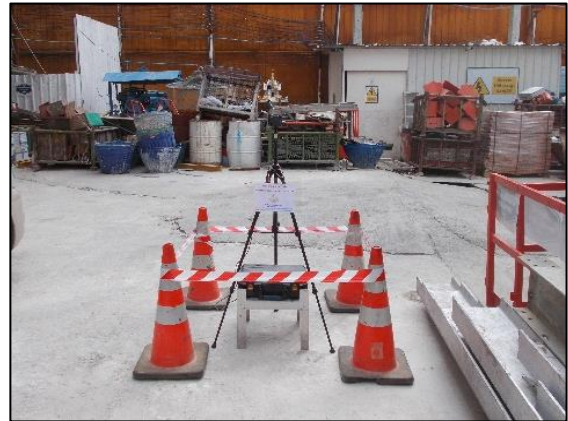
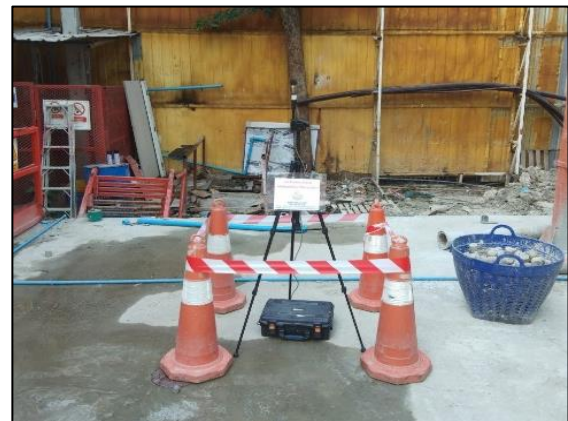
รูปที่ 3-2 แสดงการตรวจวัดระดับเสียงโดยทั่วไปและระดับเสียงรบกวน  
โครงการ Tonson One Residence (ต้นสน วัน เรสซิเดนซ์) (ระยะก่อสร้าง)  
เดือนมกราคม-มิถุนายน 2565

เป็นการตรวจวัดระดับเสียงเพื่อดูผลกระทบจากการประกอบกิจการจะใช้เครื่องมือตรวจวัดชนิด Sound Level Meter ตั้งไว้ ณ บริเวณที่ตรวจวัด โดยให้ความสูงของระดับไมโครโฟนสูงประมาณ 1.2-1.5 เมตร และวางตั้งฉากกับพื้น ทำการตรวจวัดเป็นเวลา 24 ชั่วโมง รายงานผลการตรวจวัดเป็นค่าเฉลี่ย 24 ชั่วโมง (Leq 24 hrs) และค่าระดับเสียงสูงสุด (Lmax) ในหน่วยเดซิเบล (เอ) (dB(A))

บริเวณพื้นที่โครงการ  
(พิกัด : 13°44'31.6" N, 100°32'44.2" E)

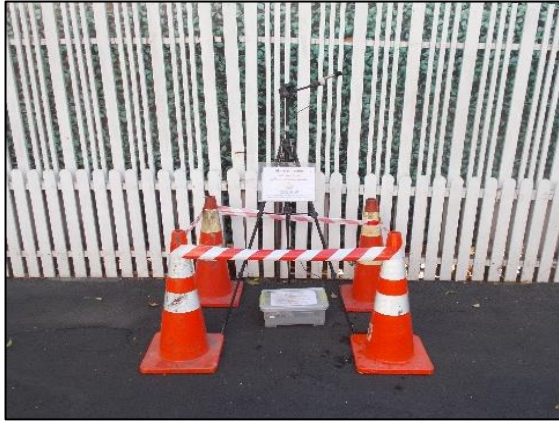
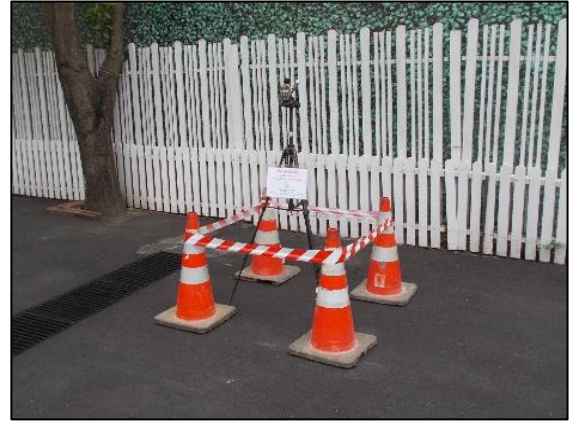
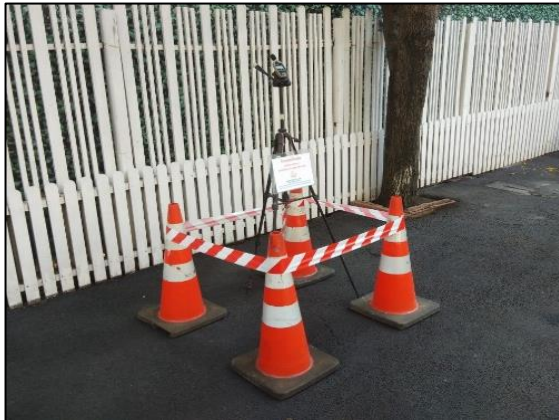
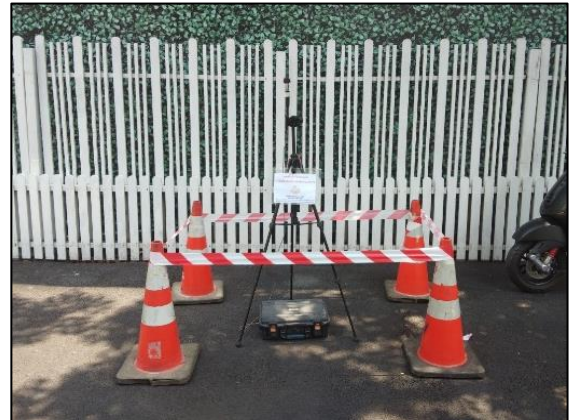
รูปที่ 3-2 (ต่อ) แสดงการตรวจวัดระดับเสียงโดยทั่วไปและระดับเสียงรบกวน  
โครงการ Tonson One Residence (ต้นสน วัน เรสซิเดนซ์) (ระยะก่อสร้าง)  
เดือนมกราคม-มิถุนายน 2565

บริเวณพื้นที่โรงเรียนอนุบาลนานาชาติมัลเบอร์รี่เฮาส์  
(พิกัด : 13°44'33.7" N, 100°32'43.9" E)

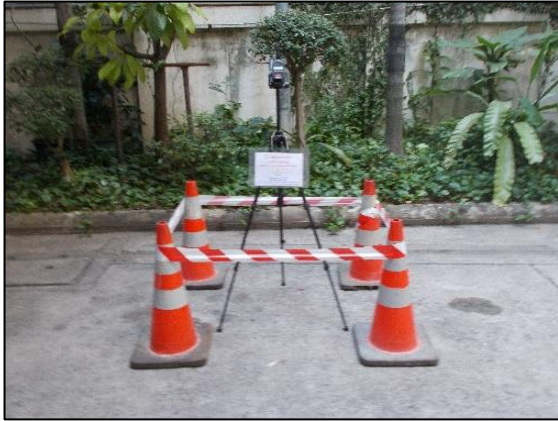
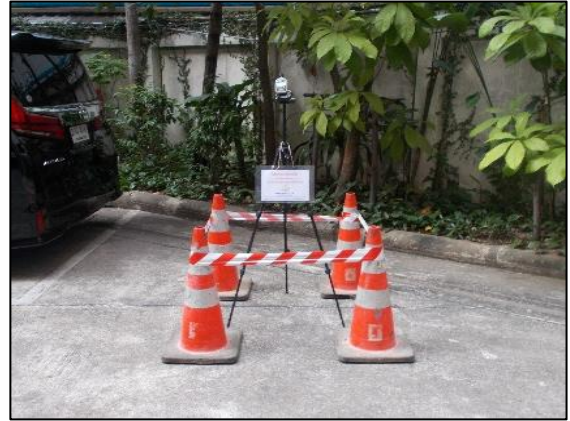
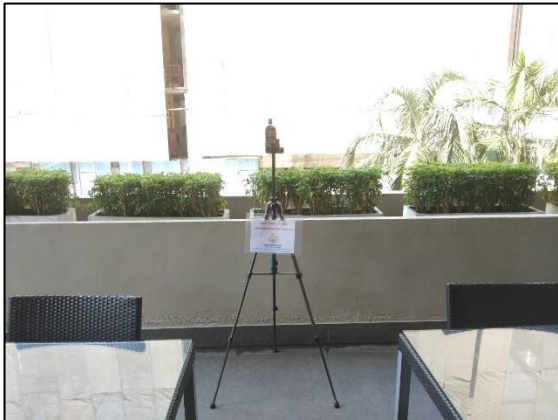
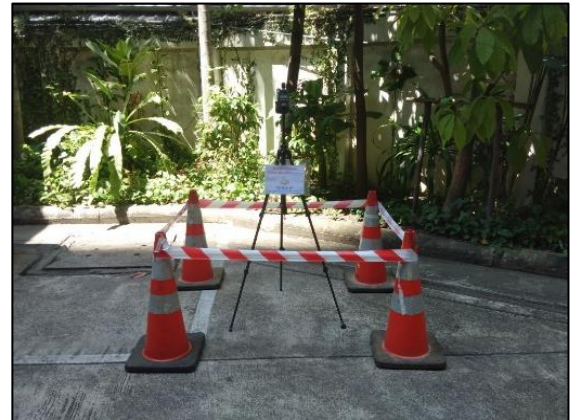
รูปที่ 3-2 (ต่อ) แสดงการตรวจวัดระดับเสียงโดยทั่วไปและระดับเสียงรบกวน  
โครงการ Tonson One Residence (ต้นสน วัน เรสซิเดนซ์) (ระยะก่อสร้าง)  
เดือนมกราคม-มิถุนายน 2565

ภายในโรงแรมบลิสตัน สุวรรณ พาร์ควิว  
(พิกัด :  $13^{\circ}44'31.9''$  N,  $100^{\circ}32'44.0''$  E)

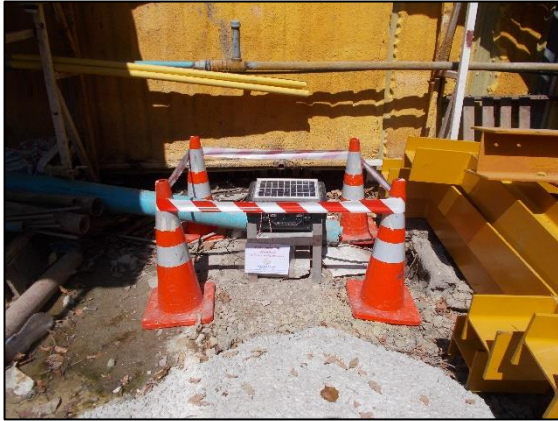
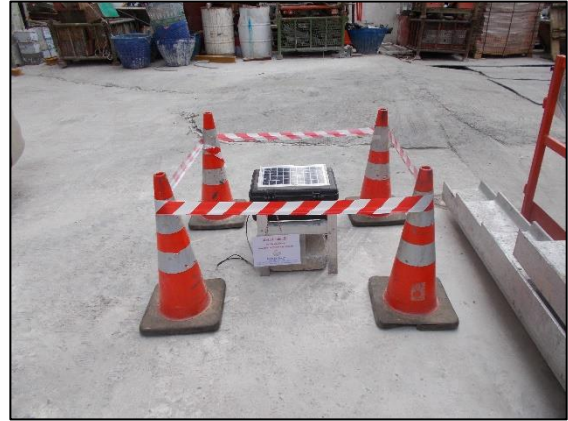
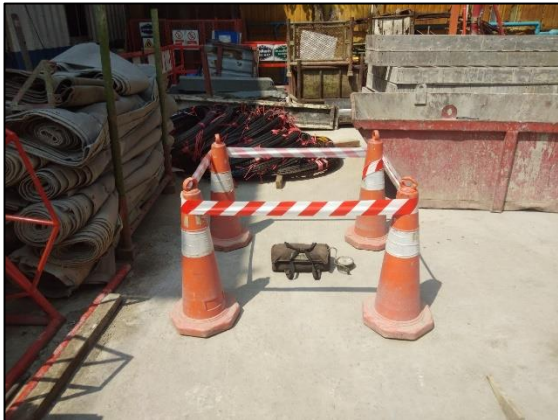
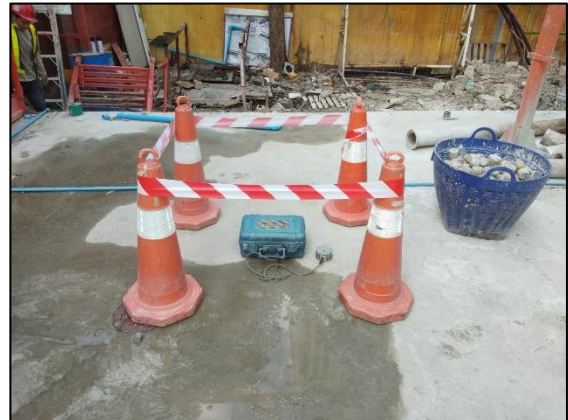
รูปที่ 3-3 แสดงการตรวจวัดความสั่นสะเทือน  
โครงการ Tonson One Residence (ต้นสน วัน เรสซิเดนซ์) (ระยะก่อสร้าง)  
เดือนมกราคม-มิถุนายน 2565

การตรวจวัดความสั่นสะเทือนจะใช้เครื่องมือตรวจวัดชนิด Triaxial Vibration Monitor ซึ่งรับสัญญาณผ่านทางกล่องทรานสดิวเซอร์ชนิด Triaxial โดยเลือกจุดตรวจวัดที่เป็นพื้นราบและแน่น เพื่อให้เครื่องสามารถตรวจวัดคลื่นความสั่นสะเทือนได้ดี โดยมีหัว Pick Up ตรวจรับสัญญาณของคลื่นและส่งสัญญาณไปยังเครื่องวิเคราะห์คลื่นและความถี่ เมื่อมีค่าความสั่นสะเทือนเกิดขึ้นในระดับ 0.25 มิลลิเมตรต่อวินาที หรือสูงกว่า เครื่องจะทำการบันทึกค่าความเร็วอนุภาคสูงสุด (Peak Particle Velocity) ในหน่วยมิลลิเมตรต่อวินาที เวกเตอร์แนวแกนที่เกิด ได้แก่ แนวตั้ง (Vertical) แนวนอน (Longitudinal) หรือแนวขวาง (Transverse)

บริเวณพื้นที่โครงการ  
(พิกัด : 13°44'33.0" N, 100°32'44.1" E)

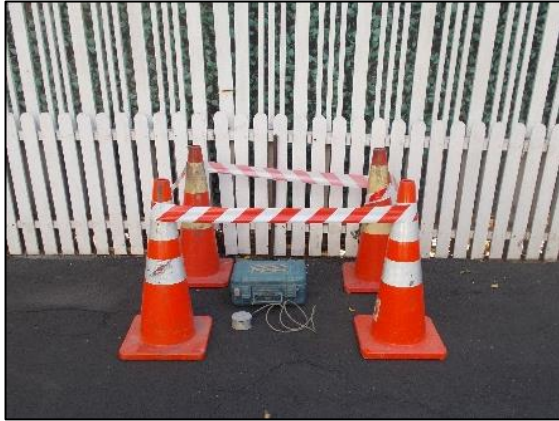
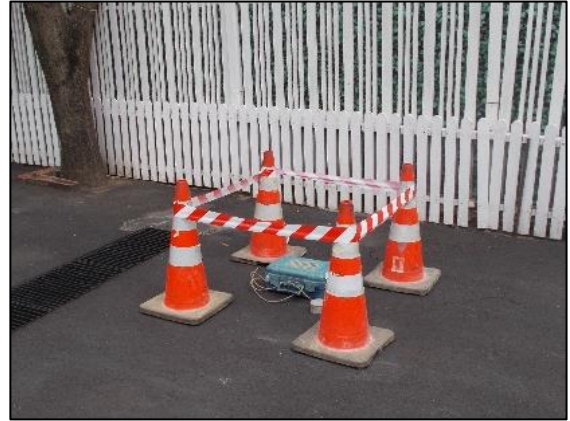
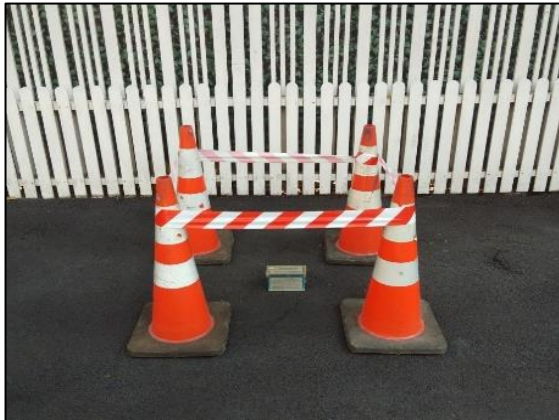
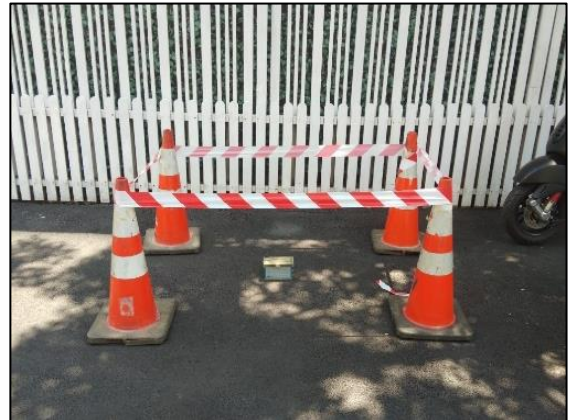
รูปที่ 3-3 (ต่อ) แสดงการตรวจวัดความสั่นสะเทือน  
โครงการ Tonson One Residence (ต้นสน วัน เรสซิเดนซ์) (ระยะก่อสร้าง)  
เดือนมกราคม-มิถุนายน 2565

บริเวณพื้นที่โรงเรียนอนุบาลนานาชาติมัลเบอร์รี่เฮาส์  
(พิกัด : 13°44'33.4" N, 100°32'44.1" E)

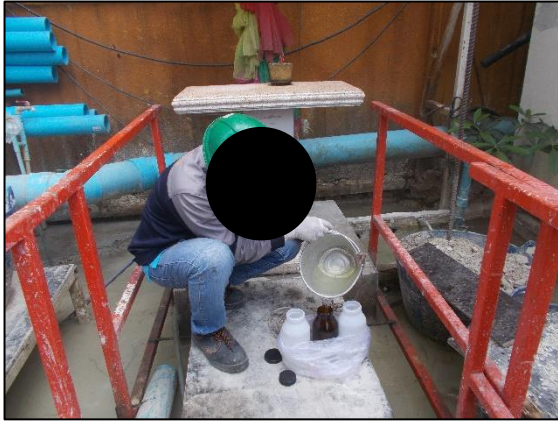
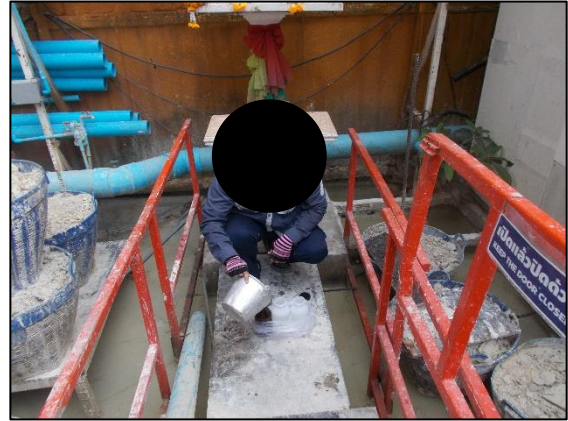
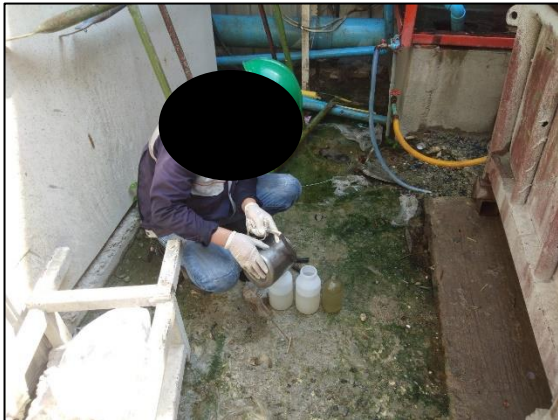
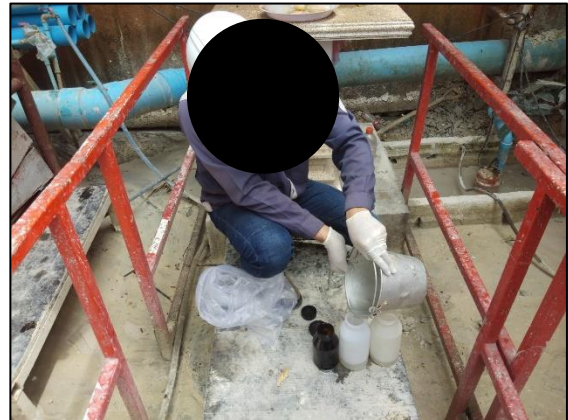
รูปที่ 3-4 แสดงการเก็บตัวอย่างน้ำทิ้งที่ระบายออกจากโครงการ  
โครงการ Tonson One Residence (ต้นสน วัน เรสซิเดนซ์) (ระยะก่อสร้าง)  
เดือนมกราคม-มิถุนายน 2565

ระบบบำบัดน้ำเสียสำเร็จรูป
