## การติดตามตรวจสอบผลกระทบสิ่งแวดล้อม

การติดตามตรวจสอบผลกระทบสิ่งแวดล้อม ตามข้อกำหนดในรายงานการประเมินผลกระทบสิ่งแวดล้อม โครงการ EDGE Sukhumvit 23 ในระยะดำเนินการ ระหว่างเดือนมกราคม-มิถุนายน พ.ศ. 2565 มีองค์ประกอบด้านสิ่งแวดล้อมที่ต้องดำเนินการติดตามตรวจสอบ จำนวน 4 ด้าน ประกอบด้วย

แผนการติดตามตรวจสอบผลกระทบสิ่งแวดล้อม ระยะดำเนินการ ของโครงการ EDGE Sukhumvit 23 ระหว่างเดือนมกราคม-มิถุนายน พ.ศ. 2565 แสดงดังตารางที่ 3-1

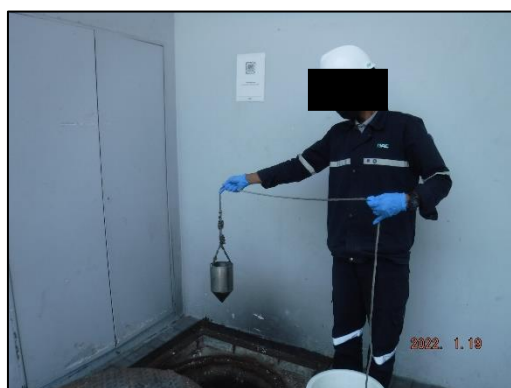
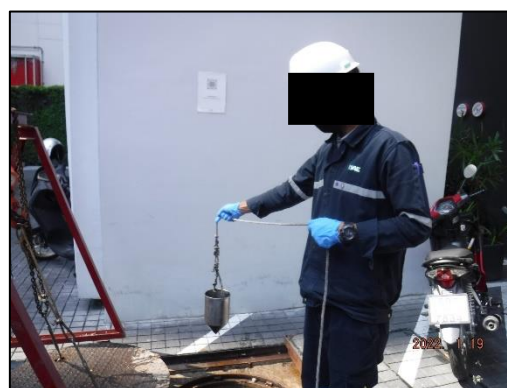
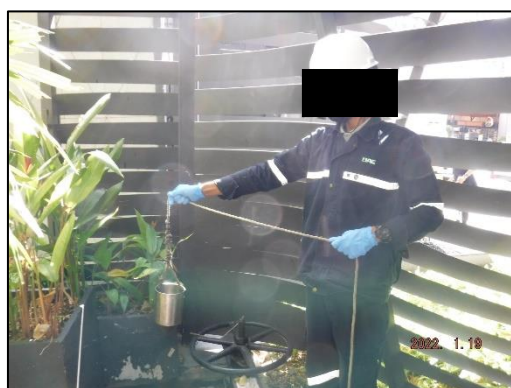
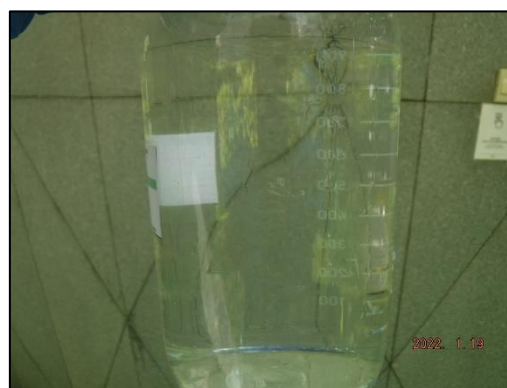
รูปที่ 3-4 การเก็บตัวอย่างน้ำทิ้งจากระบบบำบัดน้ำเสียประจำเดือน

จุดรวบรวมน้ำเสียเข้าก่อนระบบบำบัดน้ำเสีย

จุดระบายน้ำออกจากระบบบำบัดน้ำเสีย

บ่อพักน้ำสุดท้ายของระบบระบายน้ำของโครงการก่อนระบายลงสู่ระบบระบายน้ำบริเวณด้านหน้าโครงการ
